PATOLOGIA DO PAVIMENTO RÍGIDO NOS TERMINAIS DE  
ÔNIBUS DO EIXO ANHANGUERA

PATOLOGIA DO PAVIMENTO RÍGIDO DOS TERMINAIS DE  
ÔNIBUS DO EIXO ANHANGUERA

Trabalho de Conclusão de Curso, no formato de artigo científico, apresentado ao curso de Bacharelado em Engenharia Civil, do Instituto Federal de Educação, Ciência e Tecnologia de Goiás - Campus Aparecida de Goiânia/IFG, como requisito parcial à obtenção do título de Bacharel em Engenharia Civil.

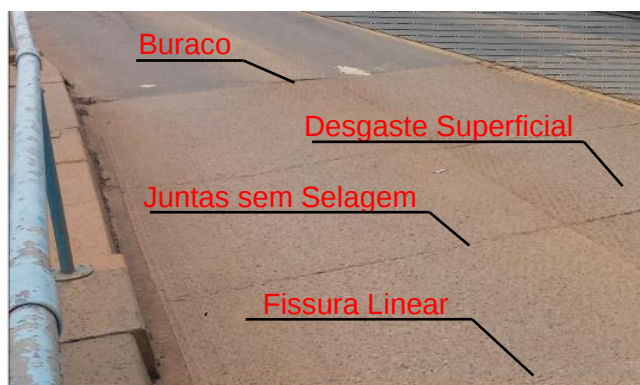
Figura 7: Estação Cascavel Pista Direita - Interface de Entrada - Patologias

- Desgaste superficial;
- Fissura linear (do tipo transversal ao eixo longitudinal da pista);
- Inexistência de selante nas juntas;
- Formação de buracos na interface com pavimento flexível.

Apesar das patologias encontradas, o pavimento apresentava bom aspecto visual, e boas condições de rolagem.

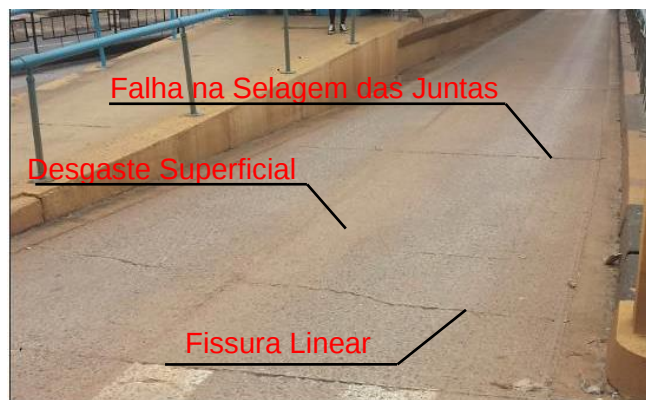
Figura 8: Estação Cascavel Pista Direita – Pavimento rígido do corpo - Patologias

- Fissura linear;
- Desgaste superficial;
- Falha na selagem das juntas.

Apesar de se esperar aqui uma quantidade maior no quadro patológico, não foi isso o que observamos, o pavimento apresentava bom aspecto visual, e boas condições de rolagem, atestando a boa qualidade dos materiais e serviços neste ponto executados.

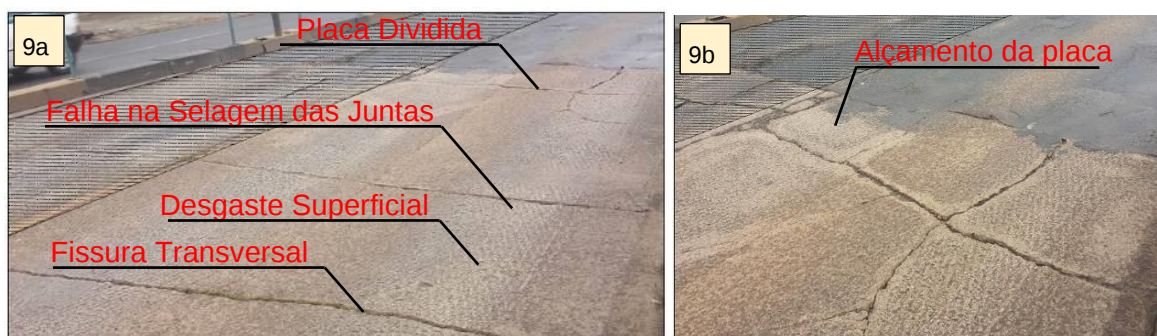
Figura 9: Interface de Saída, Pista Direita – Estação Cascavel

O pavimento da interface de saída, foi onde encontramos o caso mais grave na pista direita, com as placas de concreto bastante trincadas e fissuradas.

- Fissura (do tipo transversal);
- Desgaste superficial;
- Falha na selagem das juntas;
- Esborcinamento de juntas;
- Placa dividida
- Alçamento de placas.

Neste caso notamos, que os defeitos e patologias presentes, estão associados a má qualidade do pavimento flexível na interface, que apresenta grau elevado de deformação, criando o efeito de alçamento – um degrau – entre eles, acarretando na divisão da placa por inteira.

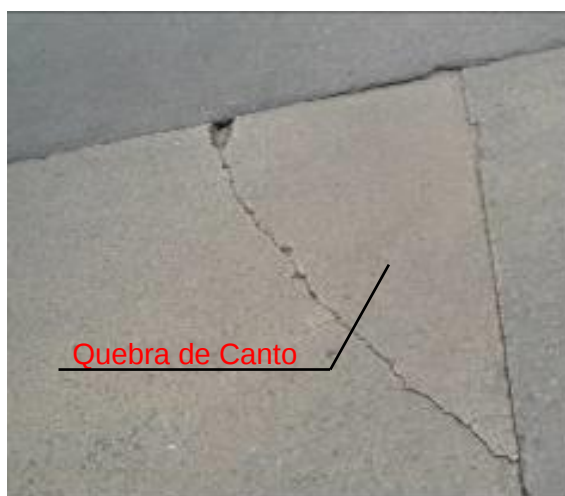
Figura 10: Interface de Entrada, Lado Direito - Estação Lago das Rosas

- Quebra de Canto;

O único defeito encontrado nesta interface foi uma quebra de canto. O pavimento tanto rígido quanto flexível apresentava ótimo nível de conservação, aspecto visual e condições de rolagem.

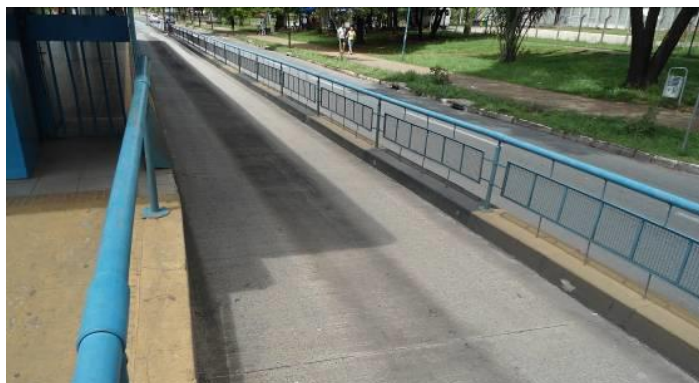
Figura 11: Corpo, Lado Direito – Estação Lago das Rosas

O pavimento rígido neste local se encontrava em ótimo estado de conservação sem a presença de patologias significativas a qualidade no desempenho do pavimento, a não ser a presença do desgaste superficial e ausência de drenagem, que é recorrente trecho do corredor Eixo-Anhanguera (ver Figura 11).

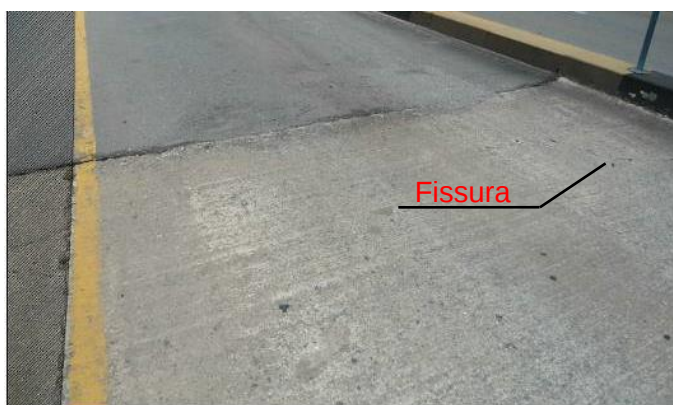
Figura 12: Interface de Saída Lado Direito - Estação Lago das Rosas

- Fissuras

O pavimento apesar de algumas fissuras, apresenta excelente estado de conservação.

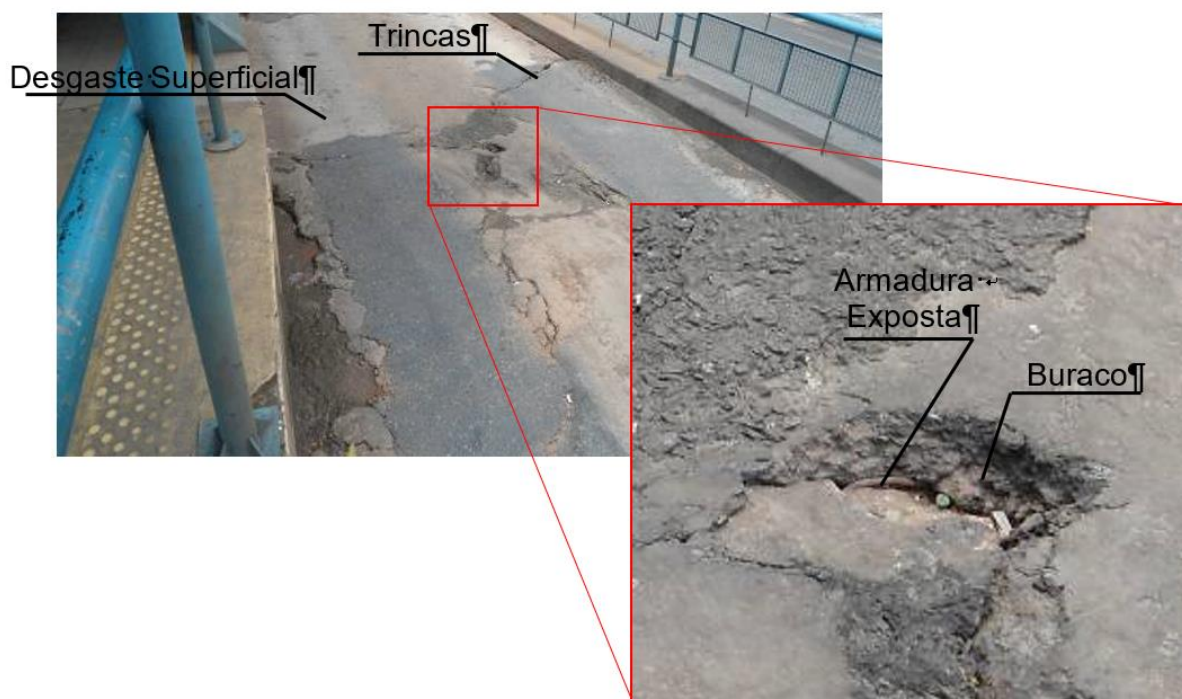
Figura 13: Interface de Entrada, Lado Direito – Estação Rua 20

- Desgaste Superficial;
- Trincas;
- Falha na Selagem das Juntas;
- Buracos (com exposição de armadura);

Tanto o pavimento rígido, quanto o flexível nesta interface apresentaram quadros bem críticos, o pavimento flexível com grandes deformações e o rígido com trincas profundas, e buracos com armadura exposta. O que nos arremete a um quadro patológico bem avançado, sendo necessários nesse caso a substituição das placas como medida corretiva efetiva.

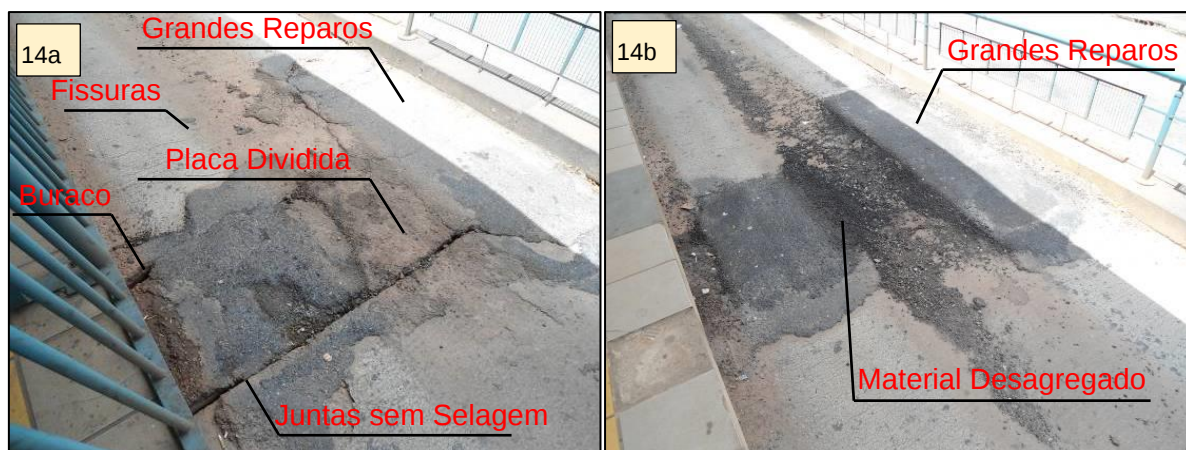
Figura 14: Corpo, Lado Direito - Estação Rua 20

- Desgaste Superficial;
- Fissuras;
- Grandes Reparos;
- Buracos;
- Falha na Selagem das Juntas;
- Placas Divididas.

O pavimento se encontra em péssimas condições de conservação, necessitando com urgência manutenção, pois os reparos que foram executados, já não atendem o grau de severidade das patologias apresentadas, com placas quebradas, buracos com exposição de armadura, e um desgaste superficial mais acentuado que nas demais estações, com a superfície do pavimento bastante polida, que se agrava devido à grande quantidade de agregado solto.

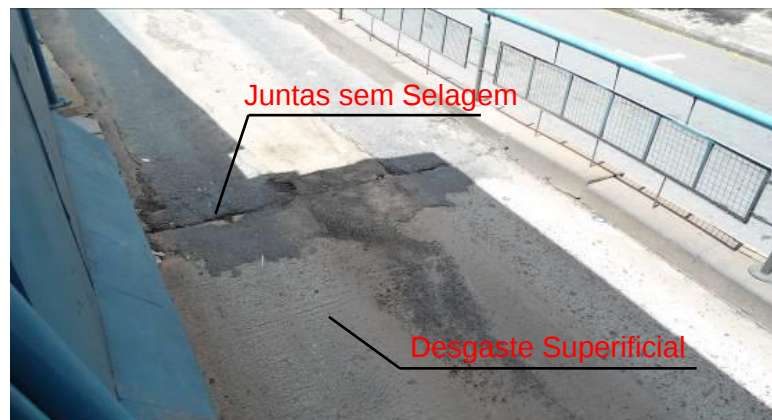
Figura 15: Interface de Saída, Pista Direita - Estação Rua 20

- Desgaste Superficial;
- Falha na Selagem das Juntas;

O pavimento rígido neste ponto não apresenta aspecto visual de boa qualidade, com a superfície bastante polida, e a deformação elevada do pavimento flexível em sua interface, poderá vir a causar a quebra da placa em sua saída, devido ao efeito de degrau.

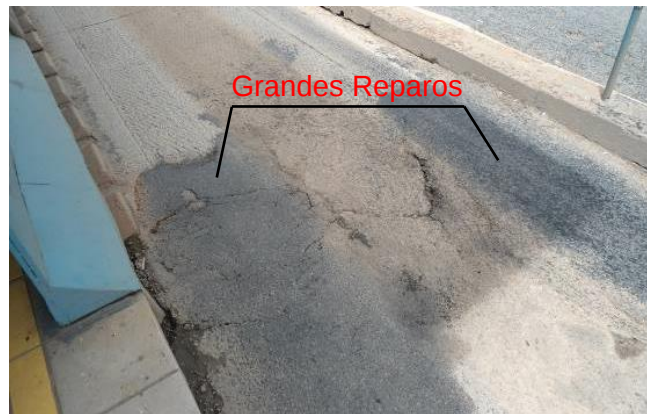
Figura 16: Interface de Entrada, Pista Direita - Estação Vila Morais

- Grandes Reparos;

Nota-se na Figura 16, que houve um reparo na interface com pavimento flexível, com a aplicação de uma camada do mesmo, sobre o pavimento rígido, que vem avançando devido as cargas aplicadas.

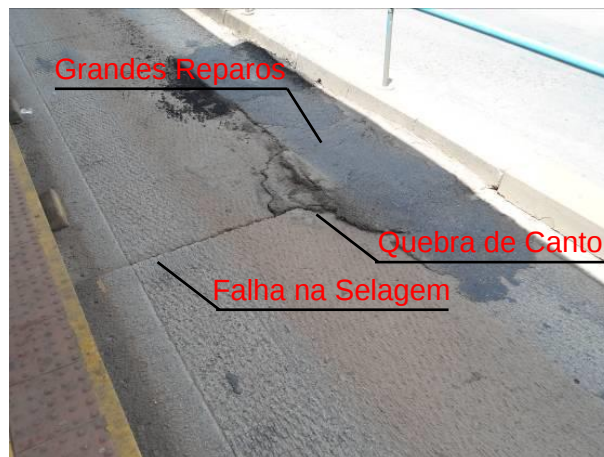
Figura 17: Corpo, Pista Direita - Estação Vila Morais

- Grandes Reparos;
- Falha na Selagem das Juntas;
- Quebra de Canto.

O pavimento rígido presente neste corpo, apesar destas patologias apresentadas, encontra-se em geral, em um estado de conservação regular, com bom aspecto visual.

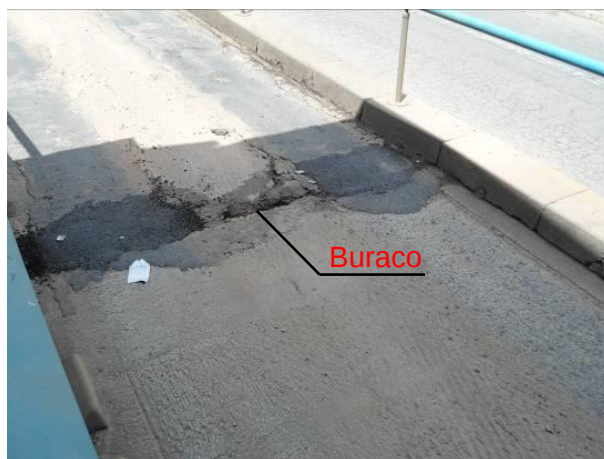
Figura 18: Interface de Saída, Pista Direita - Estação Vila Morais

- Buraco.

O pavimento rígido encontra-se em condições de conservação regular, porém o flexível enfrenta outra realidade, com quadros patológicos bem severos, ao ponto de contribuírem significativamente no surgimento de patologias nas placas de concreto do pavimento rígido da estação.
