INSTITUTO FEDERAL DE EDUCAÇÃO, CIÊNCIA E TECNOLOGIA DE GOIÁS

**CURSO BACHARELADO EM ENGENHARIA CIVIL**

**PATOLOGIAS ENCONTRADAS EM REVESTIMENTOS DE ARGAMASSAS  
INORGÂNICAS – ESTUDO DE CASO**

Jataí  
2022

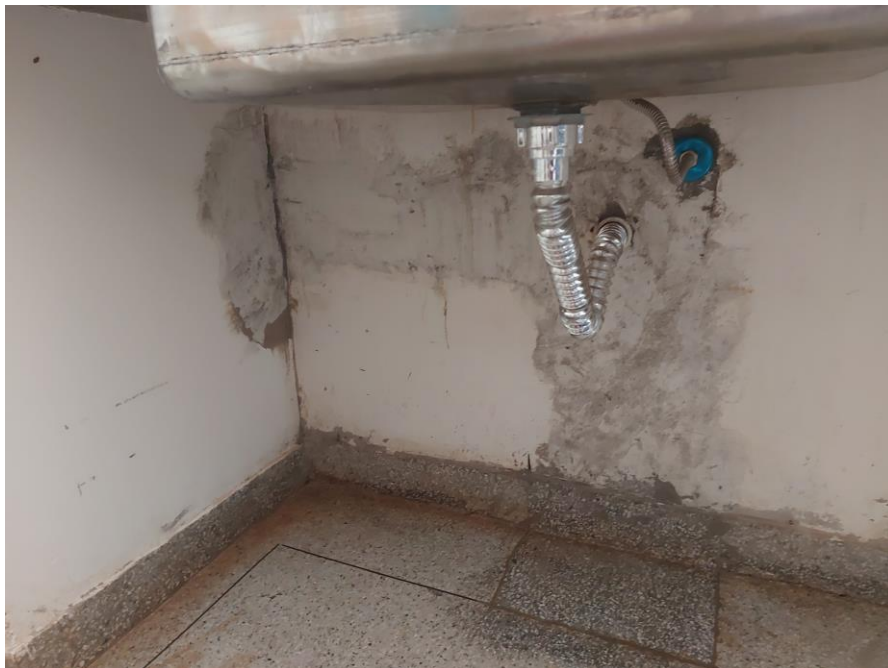
Figura 4.3 – Reparo por problema hidráulico

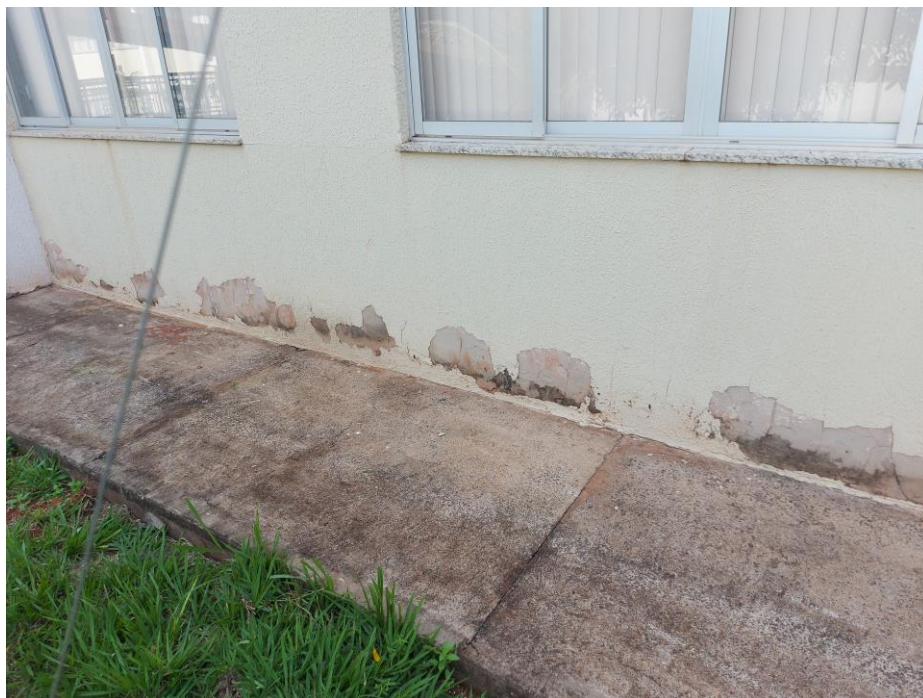
Figura 4.4 – Manifestação patológica em parede externa

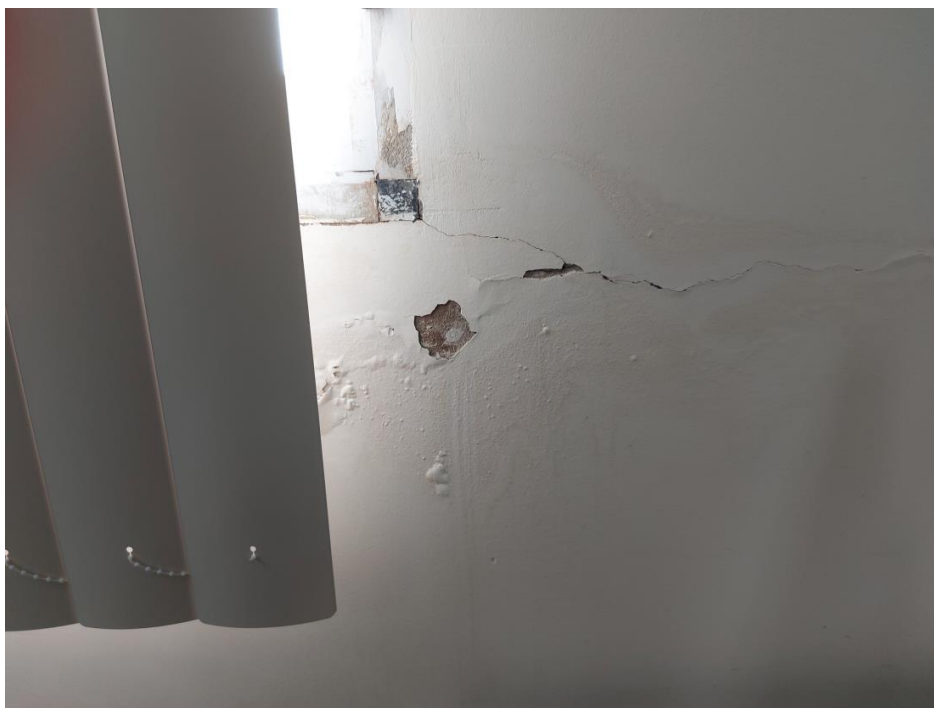
Figura 4.5 – Manifestação patológica em parede interna

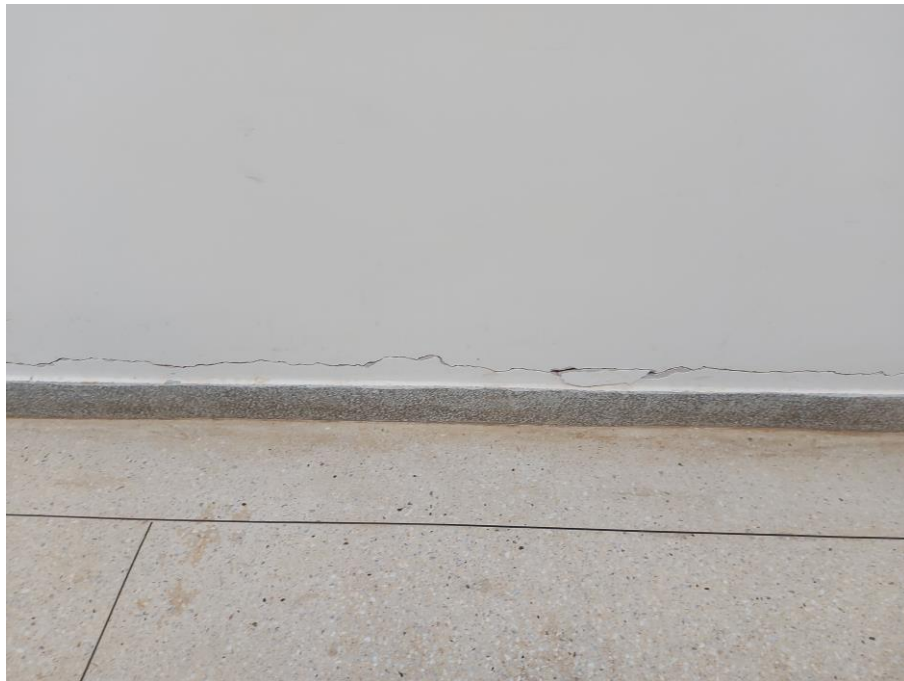
Figura 4.6 – Manifestação patológica com origem não relacionada ao revestimento

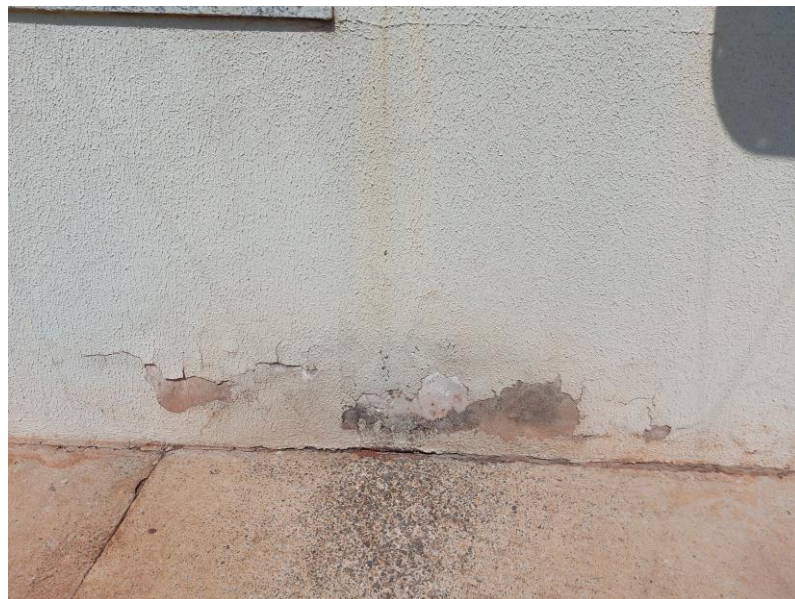
Figura 4.13 – Mancha de umidade por respingo

A pequena extensão de dos beirais existentes, permite que a água escorrida do telhado, ao atingir o solo, respingue nas paredes da construção (Figura 4.14), as paredes, por sua vez não apresentam tratamento superficial adequado no trecho atingido, assim esse trecho vai causando manchas de umidade que vão se acentuando com o tempo (SEGAT, 2005) O respingo de chuva é bastante nocivo à pintura e torna-se bastante abrasivo ao chocar-se na parede atuando como uma lixa fazendo com que além de remover a pintura e atacar o

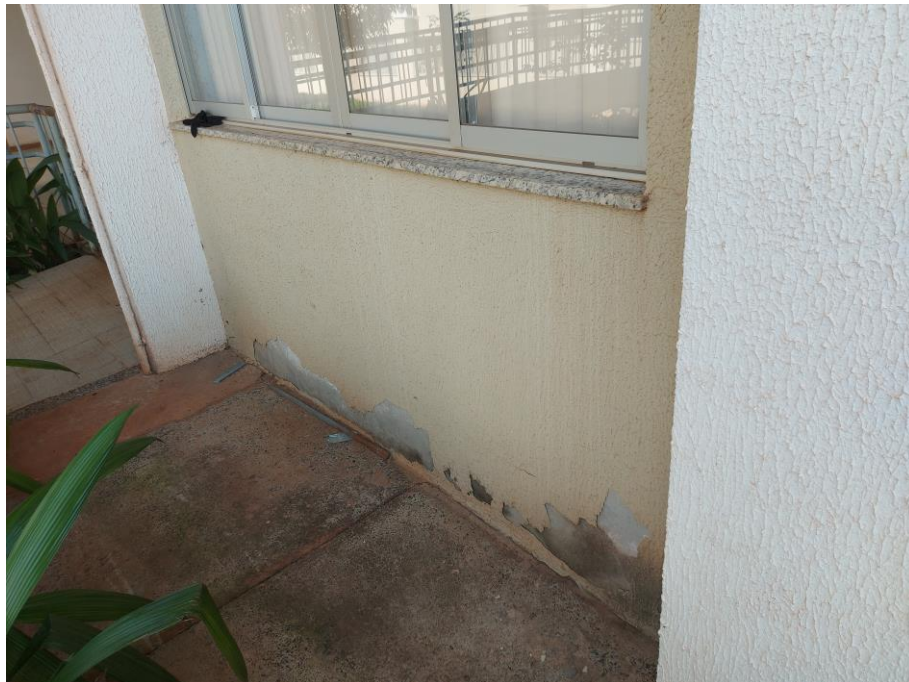
Figura 4.15 – Mancha de umidade em parede externa

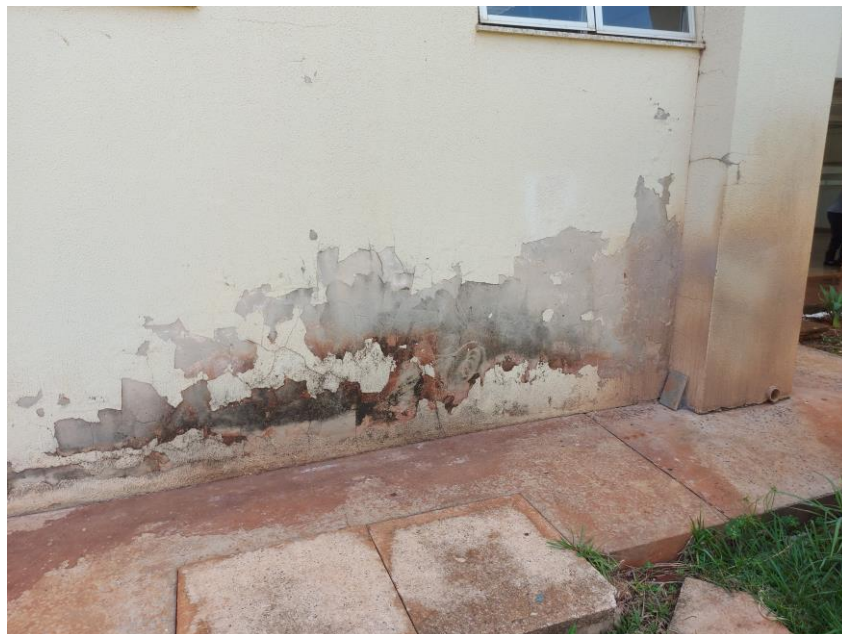
Figura 4.16 – Mancha de umidade por infiltração

Foram registradas infiltrações por meio de trincas próximas a janelas, tendo como possíveis causas falhas em elementos construtivos como vergas e contra-vergas, causando manchas e bolhas na tinta.

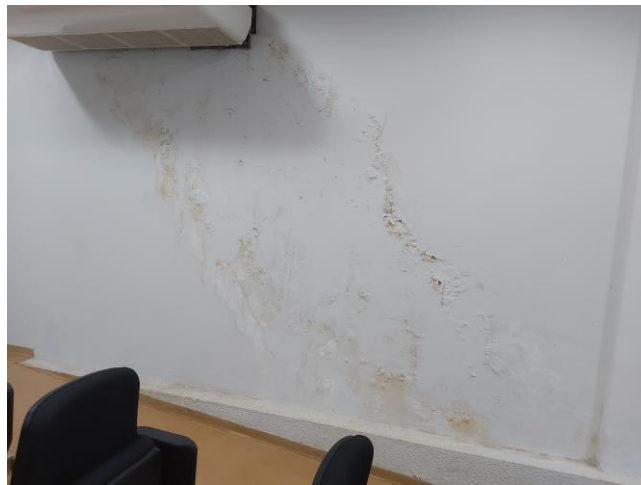
Figura 4.17 – Mancha de umidade na parede do miniauditório

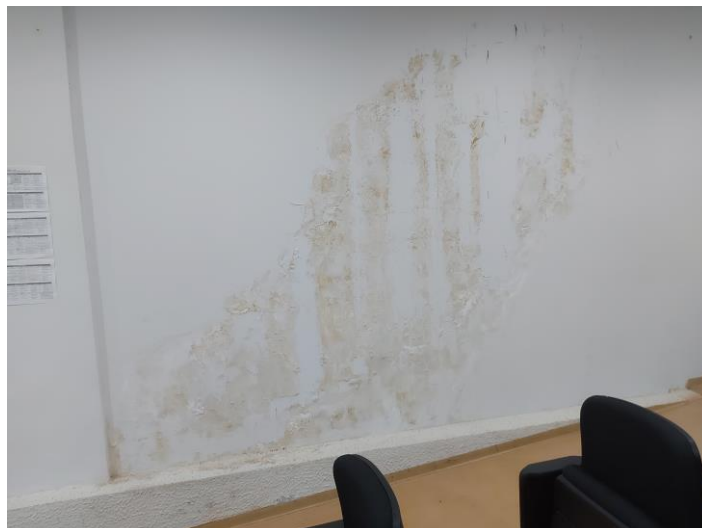
Figura 4.18 – Mancha de umidade na parede do miniauditório

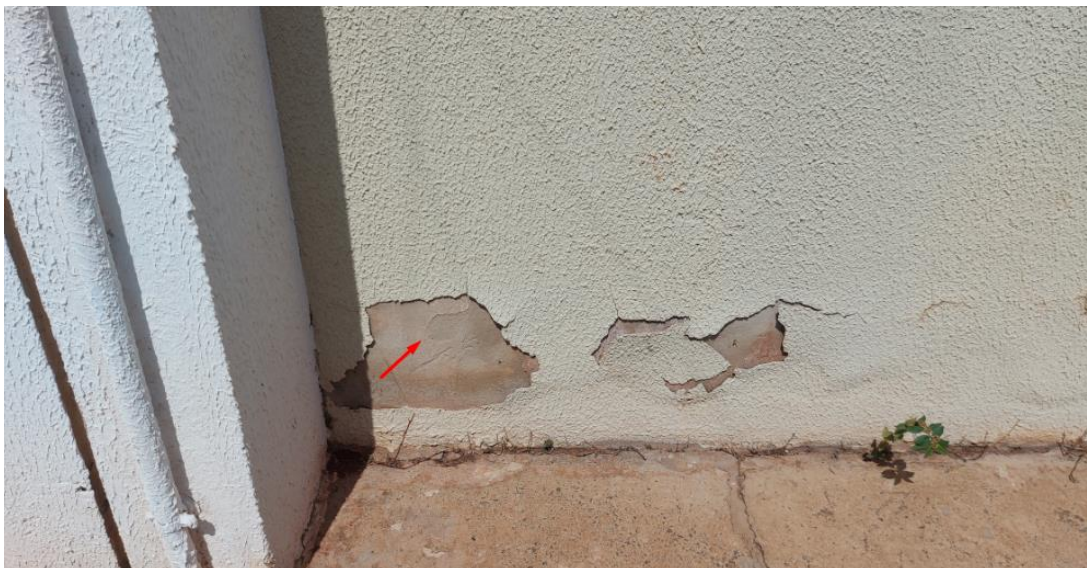
Figura 4.19 – Descolamento com empolamento.

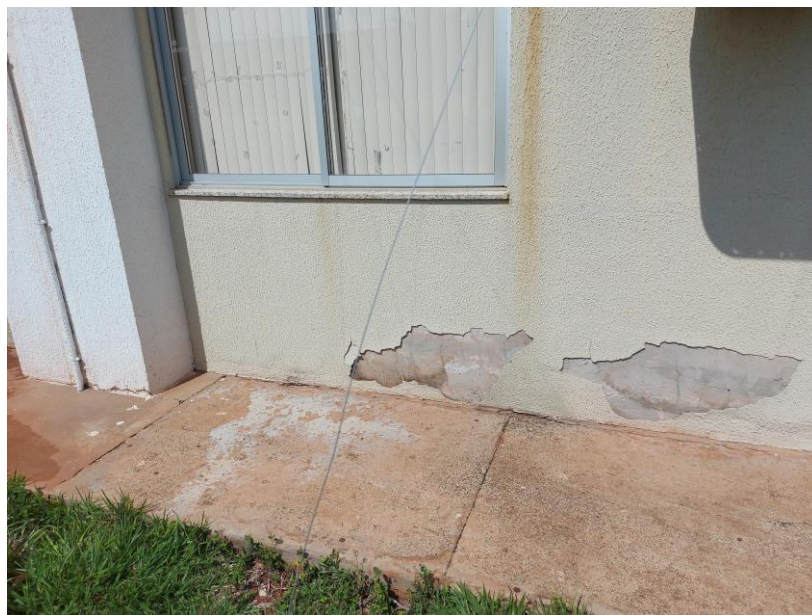
Figura 4.20 – Fissuras mapeadas em parede externa

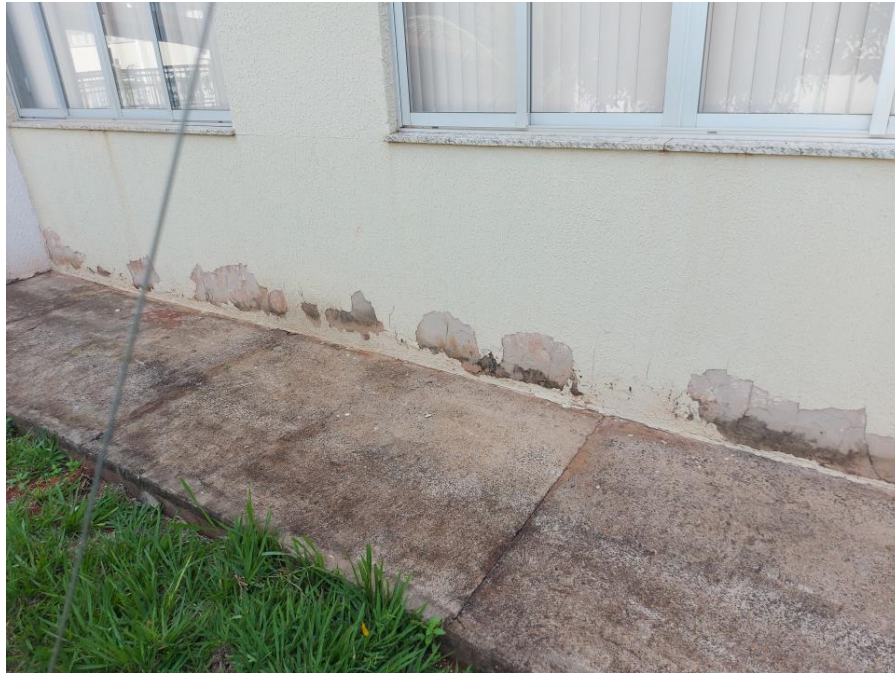
Em diversas áreas onde ocorreram fissuras mapeadas era possível registrar manchas de umidade. Pela distribuição das fissuras mapeadas pôde perceber que os planos com maiores danos foram aqueles mais expostos a intempéries (Figura 4.21).

Figura 4.21 – Fissuras mapeadas e manchas de umidade

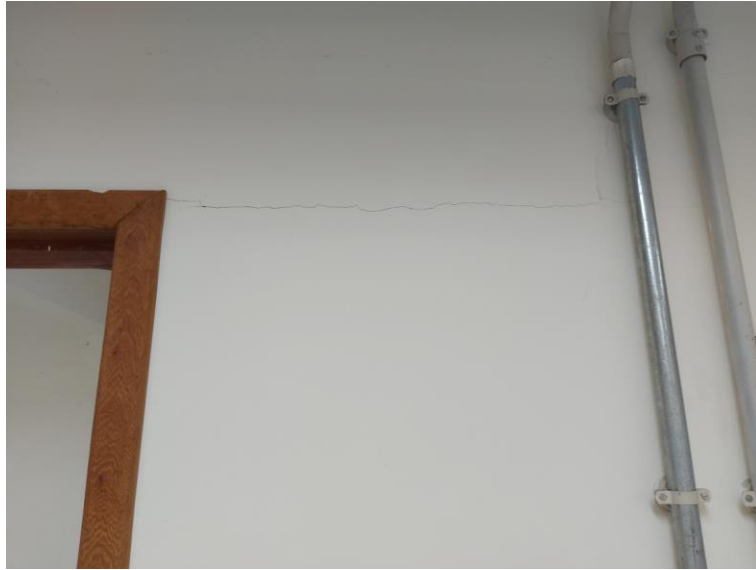
Outro tipo de fissura registrado foram as fissuras horizontais. Responsáveis por 10,00% da ocorrência de manifestações patológicas em planos internos, as fissuras possuíam forma linear e eram encontradas geralmente perto de elementos construtivos como vigas e pilares, ocorreram na parte superior de portas e na parte inferior de janelas, bem como acima do rodapé foi possível encontrar esse tipo de patologia (Figura 4.22 e Figura 4.23).

Figura 4.22 – Fissura horizontal em na parte superior de esquadria.

As fissuras horizontais no revestimento podem ser causadas pela expansão da argamassa de assentamento devido à hidratação retardada da cal (THOMAS 1989, apud SEGAT, 2005). Em termos gerais parte das fissuras horizontais não apresentam sua origem relacionada aos revestimentos argamassados tendo suas prováveis causas a falta e/ou falha de elementos

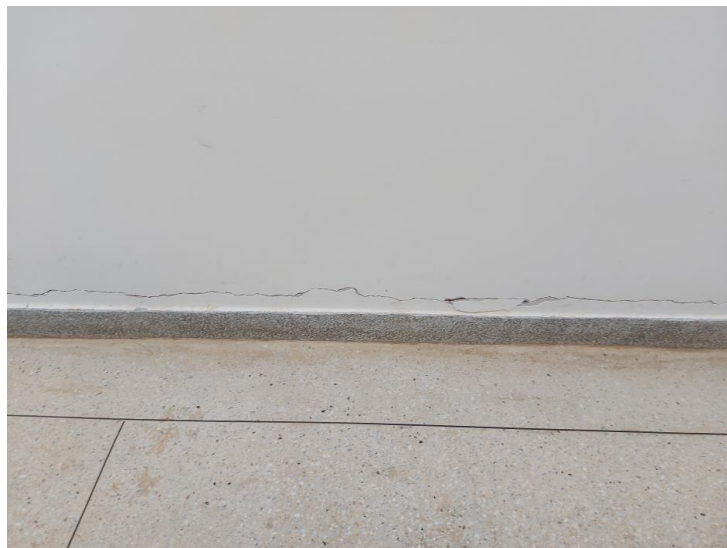
Figura 4.23 – Fissura horizontal acima do rodapé.

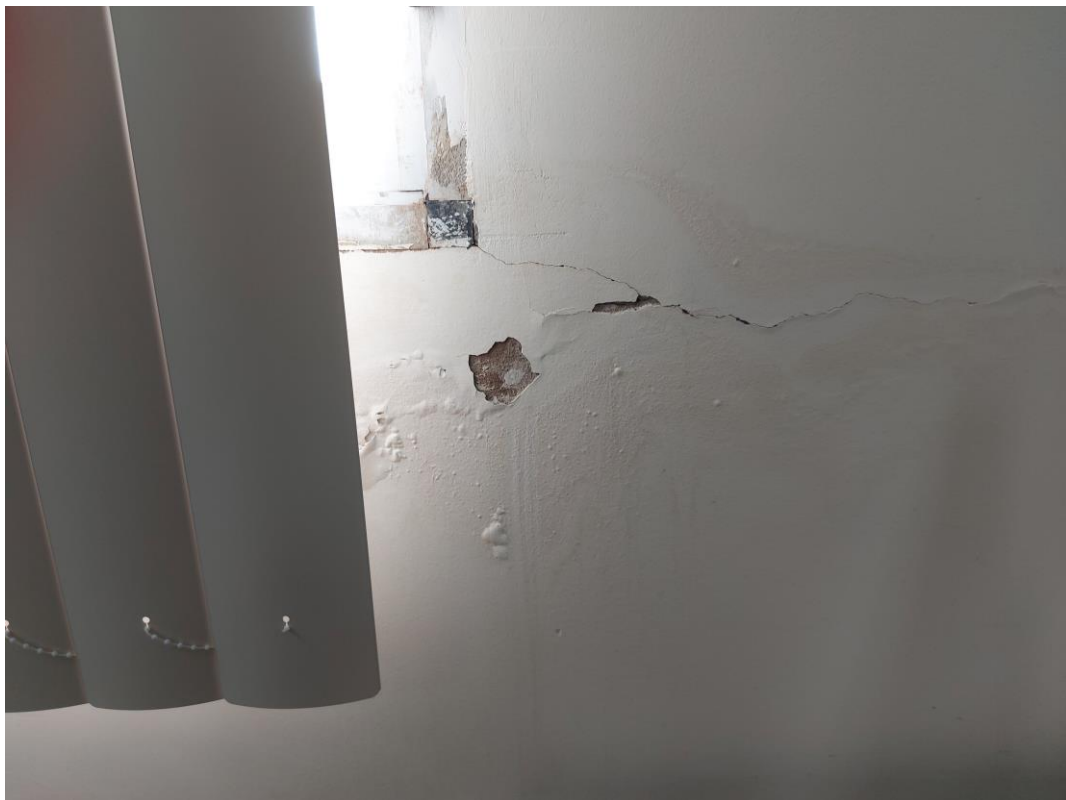
Figura 4.24 – Fissura na parte inferior de esquadria com mancha de umidade.

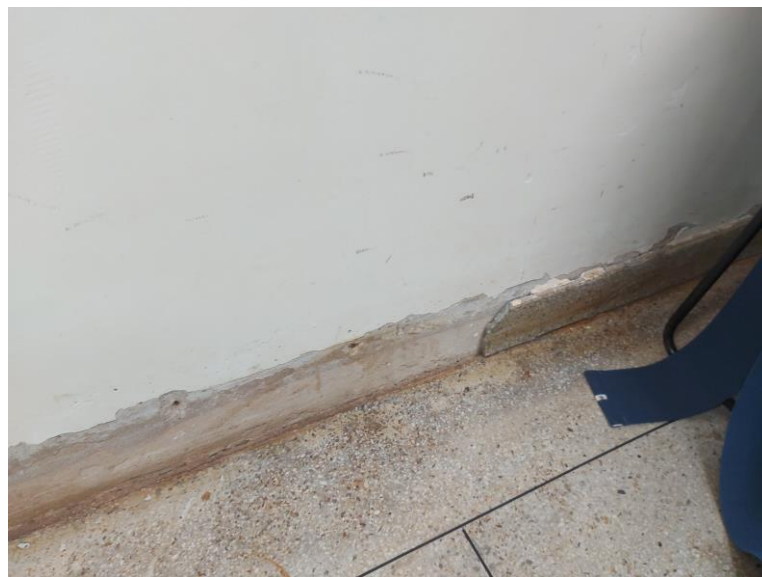
Figura 5.1 – Degradação do rodapé.

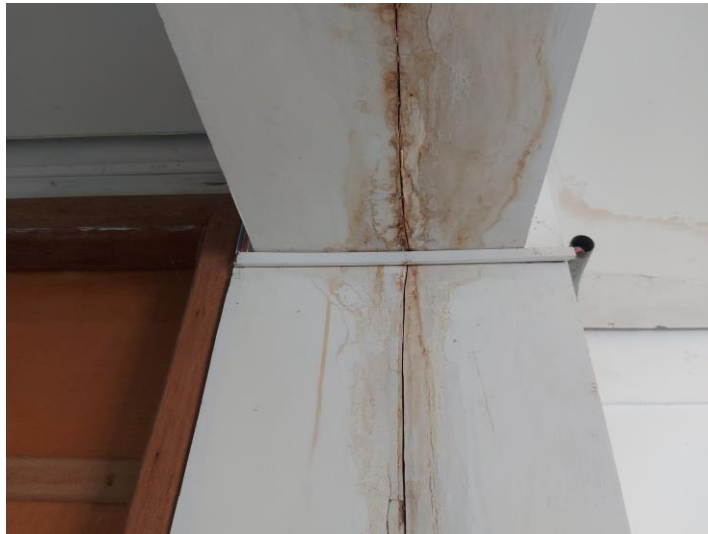
Figura 5.2 – Mancha de umidade causada da degradação das juntas de dilatação.
