ANÁLISE DE CASO: ABERTURA EXECUTADA SEM PLANEJAMENTO EM VIGA DE  
CONCRETO ARMADO DE UMA RESIDÊNCIA UNIFAMILIAR

# **ANÁLISE DE CASO: ABERTURA EXECUTADA SEM PLANEJAMENTO EM VIGA DE CONCRETO ARMADO DE UMA RESIDÊNCIA UNIFAMILIAR**

A estrutura *in loco* se trata de uma obra residencial unifamiliar de dois pavimentos executada em um condomínio fechado na cidade de Aparecida de Goiânia, GO. Em virtude da não compatibilização entre os projetos estruturais e hidrossanitários, foi necessário a execução de um furo em uma viga para permitir a passagem de uma tubulação de esgoto de tal forma que não prejudicasse o pé direito do pavimento térreo. Sendo assim, por ordem do responsável pela execução no momento, foi posicionado um pedaço de cano 100mm esgoto na armação da viga e fixado com arame recozido. Logo após, a armadura foi posicionada na forma e o cano foi cortado de maneira a se encaixar perfeitamente dentro da forma, com o cuidado de não ter sido retirado ou deslocado nenhuma barra de aço. E logo depois a estrutura foi concretada utilizando concreto usinado Fck 25 Mpa

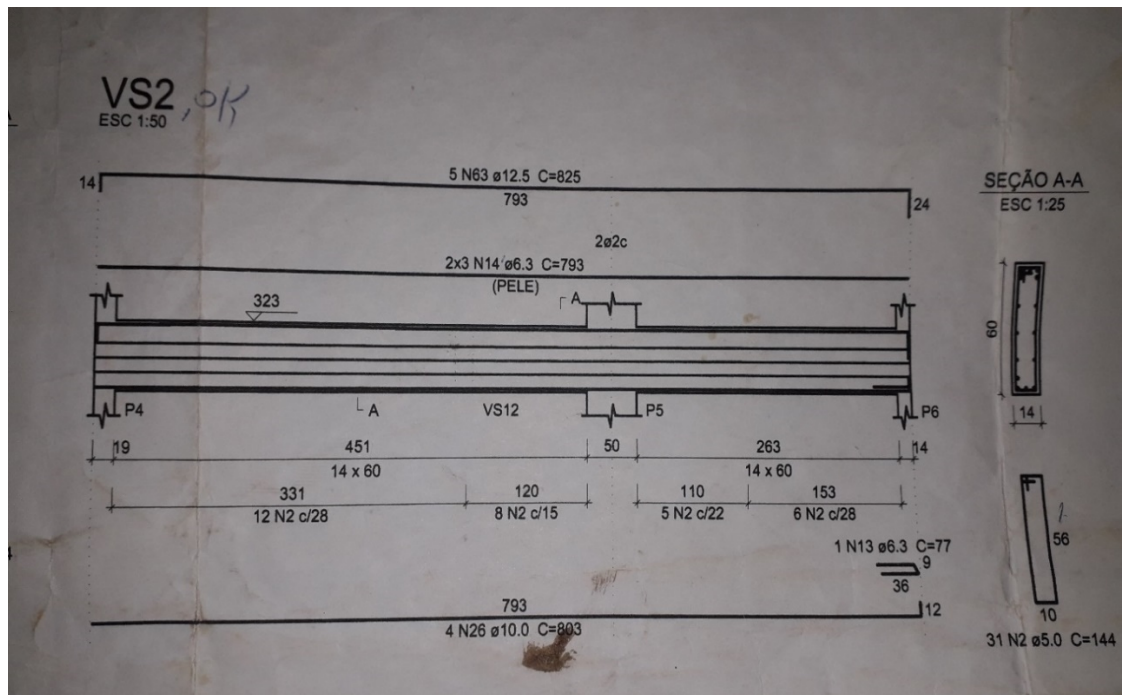
Figura 02 – Detalhamento da armação da viga executada

Ao analisar a região da abertura, percebemos que o dimensionamento do software prevê uma quantidade adicional de armadura transversal tendo em vista que a abertura se encontra em uma região com elevada concentração de esforço cortante devido a proximidade com o apoio. Na tabela a seguir temos um comparativo entre o que foi executado sem o devido cuidado e o que foi calculado prevendo a abertura.

Analisando a tabela, percebemos que a viga executada tem quase 5 vezes menos aço do que a situação em que o furo foi previsto, ou seja, conforme foi comprovado pelas verificações de cálculo e pelas recomendações da NBR 6118, o furo não deveria ser executado nesta região sem verificação adicional, pois a área de aço da seção transversal se provou insuficiente para atender a concentração dos esforços na região.

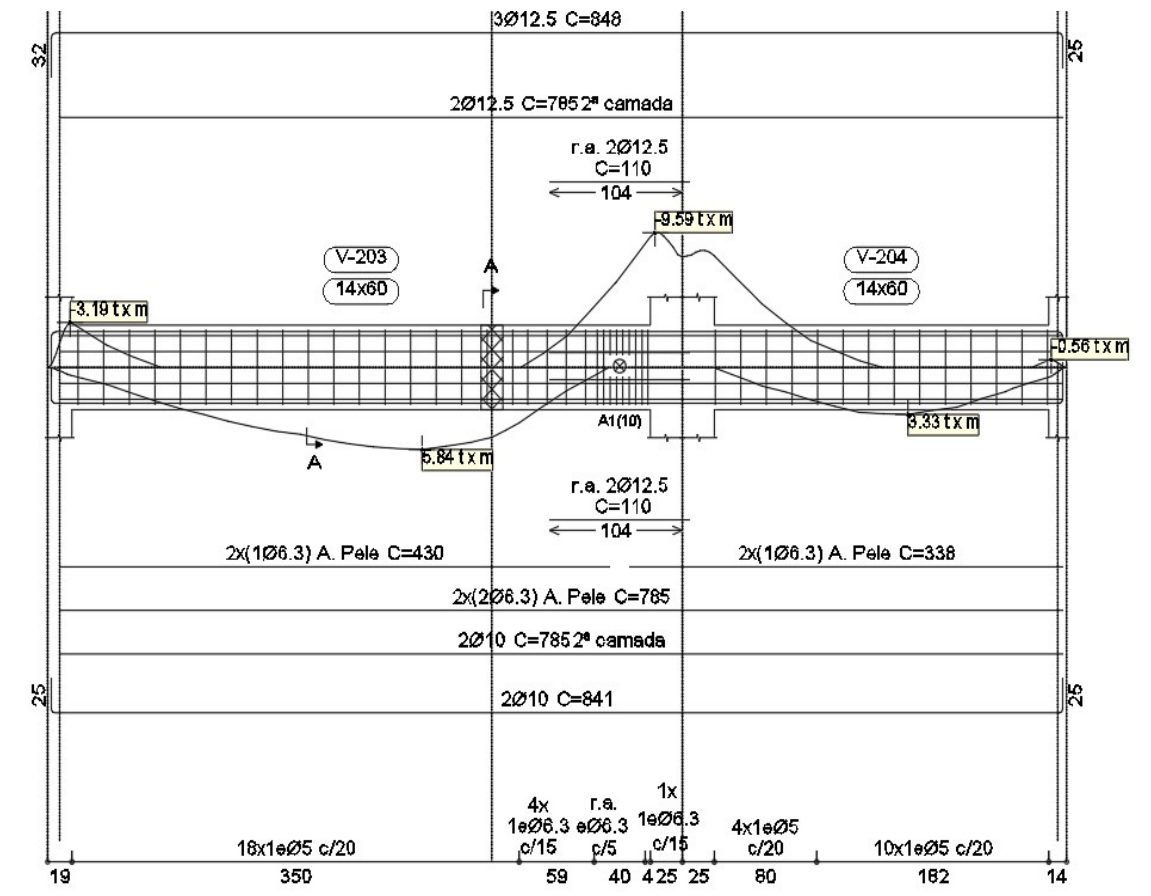
Figura 04 – Viga calculada pelo software

Com o objetivo de representar da melhor maneira o que foi executado as armaduras foram editadas de modo a ficar o mais próximo possível do projeto, como podemos ver pelas imagens a seguir e pelo resumo do memorial de cálculo na figura 05.

No primeiro momento, em análise dos dados gerais de verificação (ver anexo 01), percebemos que a disposição das armaduras superiores e inferiores longitudinais não atendem os artigos 13.2.2 e 18.3.2.2. (ver figura 06). Ou seja, o espaço livre existente entre as barras é inferior ao que a norma estabelece, e executar a estrutura assim pode levar a patologias na concretagem, visto que o espaço não é suficiente para introdução do vibrador de concreto. Como alternativa, o projetista poderia ter aumentado o diâmetro das barras afim de reduzir a quantidade, ou redimensionar a largura da peça.

Redimensionar o diâmetro das barras é aceito como a melhor alternativa, visto a disponibilidade de oferta do aço em diferentes bitolas, enquanto alterar a largura da peça poderia implicar na impossibilidade de embutimento na alvenaria, como consequência, resultaria em ressalto sobressalentes na parede que influenciaria no acabamento e na proposta arquitetônica da construção.

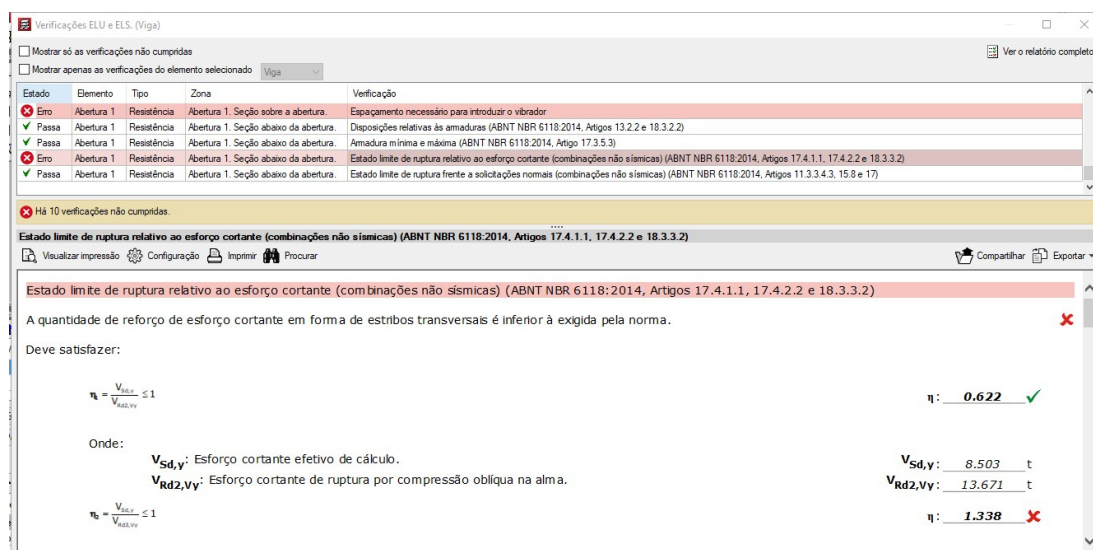
Figura 08 – Erro relativo ao ELS

A tentativa de simular o que foi executado no software não foi possível pois o software por padrão não aceita que o espaçamento dos estribos na região da abertura seja maior que a própria abertura, porém, foi possível elevar o espaçamento para 10cm e reduzir o diâmetro da armadura transversal para 5 mm, condição que se aproxima do que foi executado, e como resultado, o software apresentou erro no estado limite de ruptura relativo ao esforço cortante, conforme a imagem a seguir demonstra.

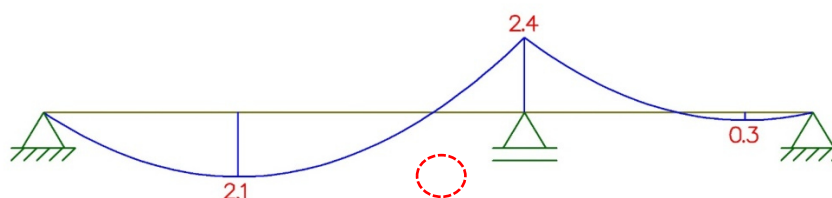
Figura 10 – Diagrama de momento fletor

Na figura 04 podemos notar que o ponto do furo na viga está bem próximo ao apoio intermediário, como vemos pelo círculo tracejado na figura 10 pelo círculo vermelho. Em relação aos esforços de momento fletor, o furo não interferiu aparentemente na posição da armadura superior de combate ao momento positivo que se encontra em transição, reduzindo assim os efeitos negativos de perda de resistência.

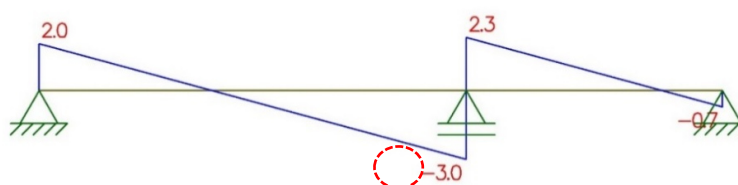
Figura 11 – Diagrama de força cortante

O esforço cortante tende a “cisalhar” a peça, quando se é colocado um esforço e a tendência é partir sem rotação e/ou curvatura (momento fletor). Na figura 11 podemos notar a concentração dos esforços máximos cortantes que estão próximos ao ponto de apoio. O furo realizado na viga do estudo de caso se encontra neste ponto de máximo cortante, sendo um grande fator de enfraquecimento da região. Entre uma das funcionalidades do estribo, o combate ao esforço cortante é um dos principais, como mencionado anteriormente, o novo dimensionamento da viga, sugere um espaçamento menor dos estribos na região do furo que se encontra próximo ao apoio, como mencionado na tabela 1, requisitando um espaçamento de 5 cm, mas o furo de 10cm impede tal espaçamento, sem levar em consideração ainda a taxa de cobertura caso colocado na extremidade do furo.

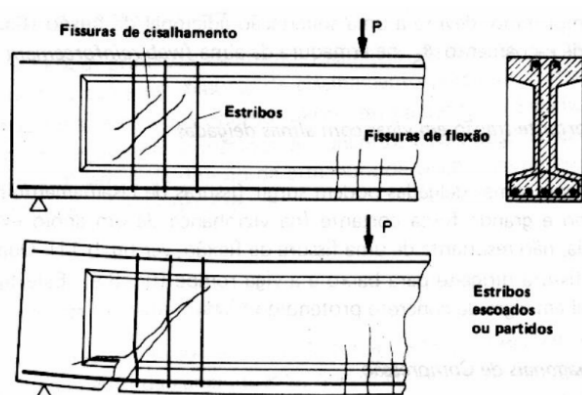
Figura 12 – Ruína da viga por rompimento dos estribos

BASTOS (2017), em seu estudo reforça que o rompimento dos estribos podem ocorrer antes da ruptura da parte comprimida (face superior da viga), regiões onde não há a presença de estribos podem ocorrer rupturas bruscas, sem fissuração prévia.

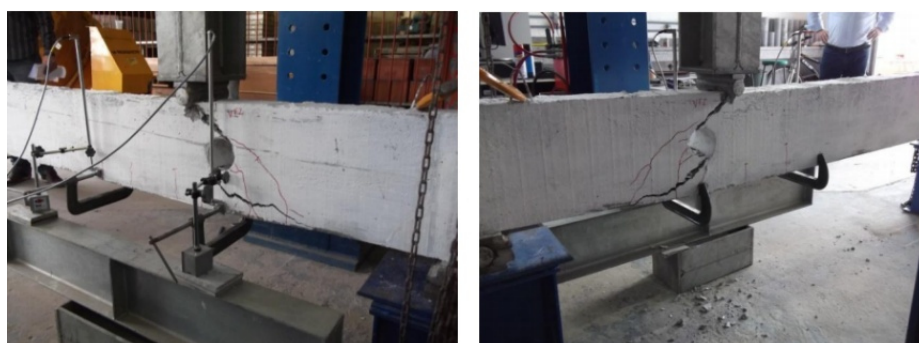
Figura 13 – Forma de ruptura de vigas de concreto armado sem reforço em abertura

CAMPOS & VARGAS (2013) realizaram teste com vigas de concreto armado próximo ao ponto de apoio das mesmas, na qual algumas se encontravam sem reforço do furo e outras com reforço. Na figura 13 observados o estado de fissuração que se concentrou próximo ao furo, tendo fissuras com ângulo de 30° e 45° em relação à base da viga.

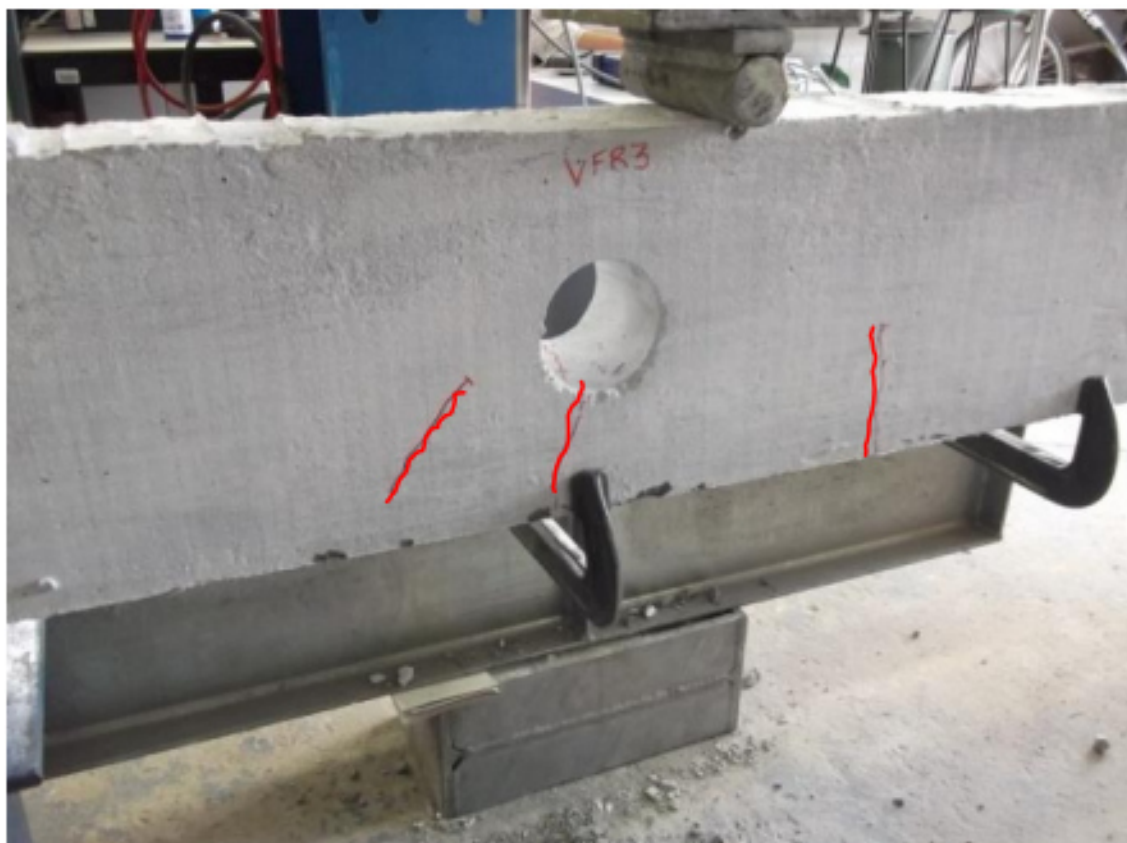
Figura 14 – Forma de ruptura de vigas de concreto armado sem reforço em abertura

Com adoção de reforço no furo embutido na viga de concreto armado, Campos & Vargas (2013) observaram que foi possível reduzir em cerca de 30% o grau de fissuração da peça em testes realizados, conforme vemos na figura 14.
