**TRABALHO DE CONCLUSÃO DO CURSO DE ENGENHARIA CIVIL DA  
MOBILIDADE**

**PATOLOGIAS NA CONSTRUÇÃO CIVIL: ESTUDO DE CASO DE UMA  
RESIDÊNCIA UNIFAMILIAR EM ANÁPOLIS-GO**

**2022**

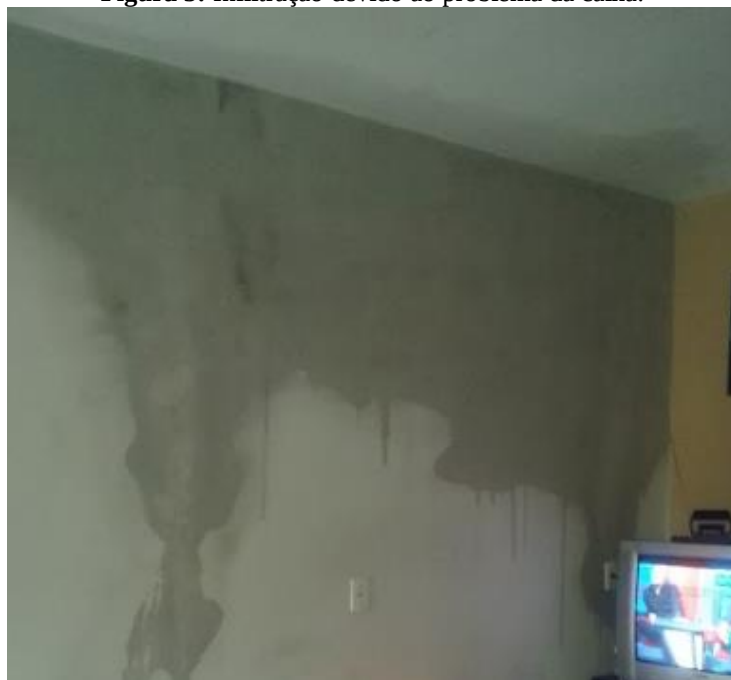
No ano seguinte, a edificação apresentou problemas de infiltração e fissuras nas paredes internas. Foi feito um descascamento nas paredes onde as fissuras estavam presentes, em seguida, foram tapadas e aplicado uma nova pintura. A parede da sala recebeu uma grande quantidade de água da chuva, ocasionada por problemas de calha como pode ser observado na

**Figura 5:** Infiltração devido ao problema da calha.

Figura 5. Foi realizado uma manutenção corretiva nas calhas para atender as necessidades da edificação.

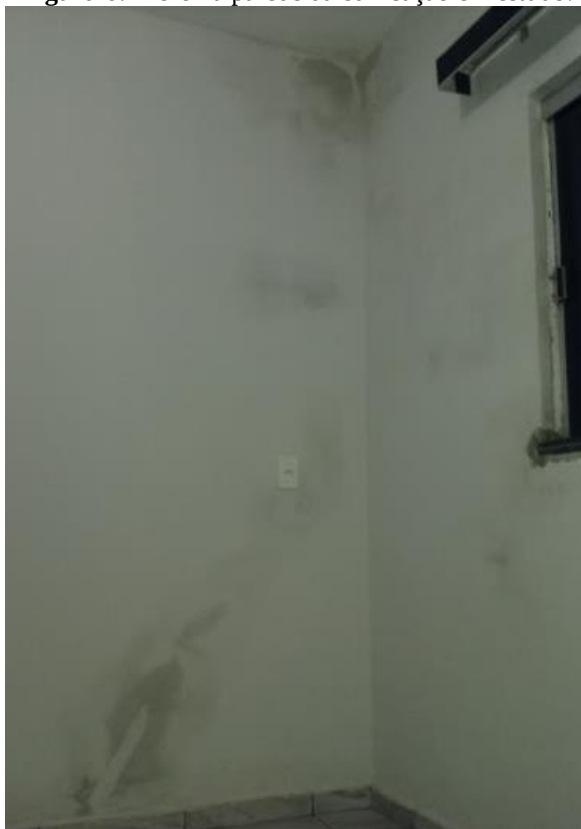
Na sequência, a edificação voltou a apresentar vários problemas de fissuras, empolamento na pintura, infiltrações nas paredes e mofo como mostra a Figura 6. Alguns reparos foram realizados como medida paliativa. Durante a execução desses reparos, foi possível notar que na construção da edificação foram utilizados materiais com baixa qualidade e pouca resistência e provavelmente houve a falta de mão de obra qualificada e treinada para realizar o serviço. Foram constatados erros como a faltas de impermeabilização adequada, ausência de verga e contraverga, etc.

**Figura 6:** Mofo na parede da edificação em estudo.

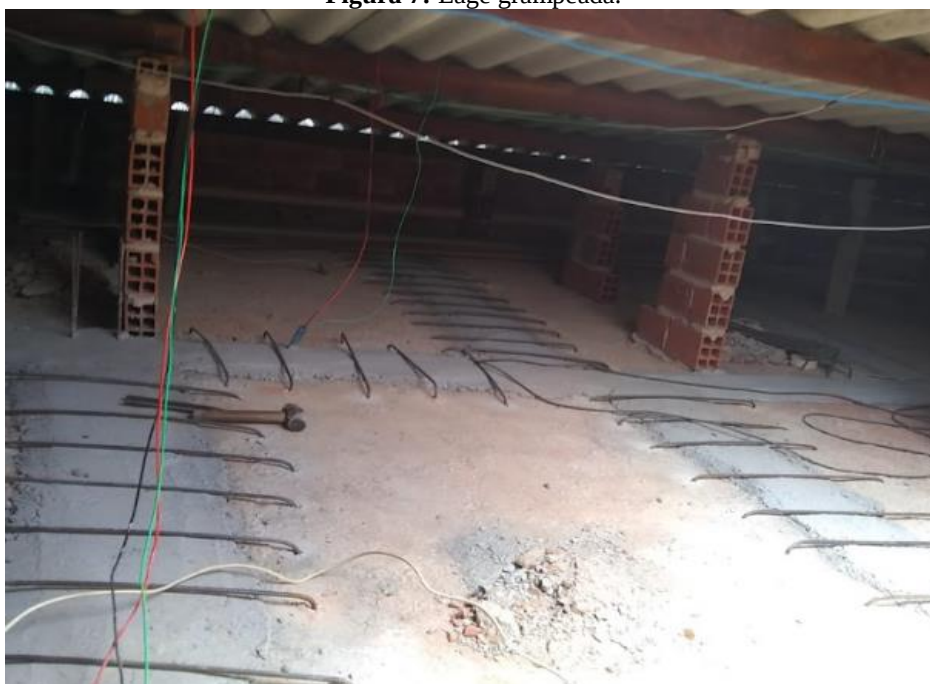
Em 2019, uma nova intervenção foi realizada na edificação, pois os mesmos problemas mencionados acima, foram detectados. Trincas e fissuras foram abertas e receberam uma ferragem antes de serem tapadas, a parte superior da laje foi grampeada e recebeu uma camada de concreto por cima como mostra a Figura 7. A área de serviço foi compactada e recebeu um novo revestimento, nas paredes externas as fissuras foram abertas e colocadas ferragem, tapadas, e então toda a edificação recebeu uma nova pintura.

**Figura 7:** Lage grampeada.

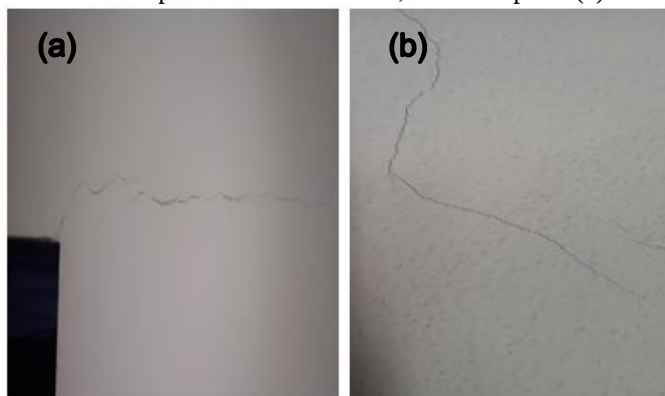
As fissuras encontradas na parede foram de dois tipos: nos vértices das janelas e portas a 45°; e as encontradas na vertical. De acordo com os moradores, foi realizado uma manutenção corretiva a fim de sanar o problema, mas como podemos constatar, essa manutenção também não foi executada com sucesso, comprometendo a vedação das paredes e facilitando a infiltração e umidade.

**Figura 11:** Fissuras a 45° na parede da sala de estar, acima da porta (a) e acima da janela (b).

Observou-se também uma quantidade considerável de fissuras originadas nos vértices de aberturas, como portas e janelas. Dias *et al.* (2021) explicam que esse tipo de fissura aparece em paredes de alvenaria que são submetidas a sobrecargas, por falta de verga e contraverga.

Como relatado, as fissuras registradas nessa edificação são fruto do projeto do empreendimento, da execução da obra e dos materiais utilizados. Vítório (2003) também analisa as causas das principais patologias das construções civis e relata que, essas três causas representam cerca de 86% das origens das anomalias. Esse é um reflexo direto da tentativa de economizar e do baixo investimento nesses empreendimentos, mas, conforme apontado pelo autor, é uma economia que sai cara, já que os gastos com manutenções corretivas acabam sendo constantes.

Com base nas colocações de Corsini (2010), como possível solução para esse problema, as fissuras e trincas deverão ser abertas em formato de “V”, com 1,0 cm de profundidade e largura. Deve ser feita a remoção do acabamento da parede, sendo a massa acrílica e tinta, e também a remoção de pó. Deverá ser aplicado um selador de fissuras, aguardar a secagem, e em seguida, aplicar-se uma nova camada. Por fim, deve-se aplicar uma tela de poliéster sobre a fissura, massa acrílica e tinta.

Dias *et al.* (2021) também discutiram sobre o processo de recuperação de fissuras nas paredes de edificações. Esses autores recomendaram a aplicação de quatro camadas: a camada de regularização, que tem o objetivo de dar regularidade e planicidade para a base da recuperação; a camada de dessolidarização, que separa as camadas de regularização e de recuperação através do emprego de esparadrapos, fitas de polipropileno, telas de poliéster, bandagens, etc.; a camada de recuperação, formada por uma pasta ou argamassa com adição de um reforço cuja função é acomodar as deformações do sistema; por fim, a camada de acabamento que objetiva fornecer uma textura superficial refinada e harmônica.

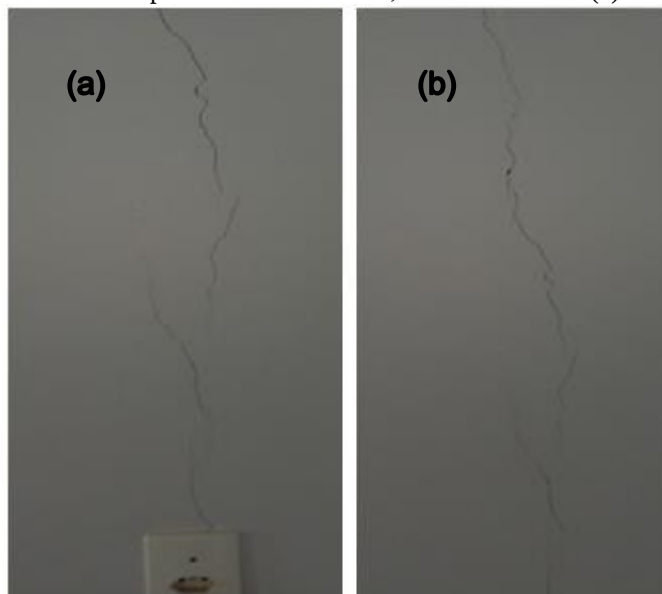
**Figura 12:** Fissuras verticais na parede da sala de estar, acima da tomada (a) e abaixo da tomada (b).

No caso das fissuras verticais, por exemplo, quando há o excesso de carregamento, a argamassa acaba sofrendo uma deformação em função das forças trativas ou compressivas sofridas pela parede e, quanto mais baixa for a resistência e a qualidade dos materiais utilizados para sua construção, mais susceptíveis ao surgimento dessas anomalias elas são (DIAS *et al.*, 2021).

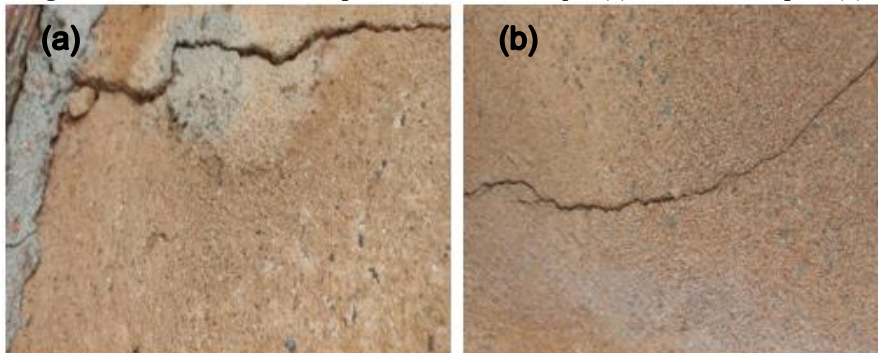
Foi possível observar na parte externa da edificação em estudo, no fundo do lote, o recalque da fundação em função do rebaixamento do solo. As fotografias apresentadas na Figura 13 ilustram essas ocorrências.

**Figura 13:** Rebaixamento do piso devido ao recalque (a) e desnível do piso (b).

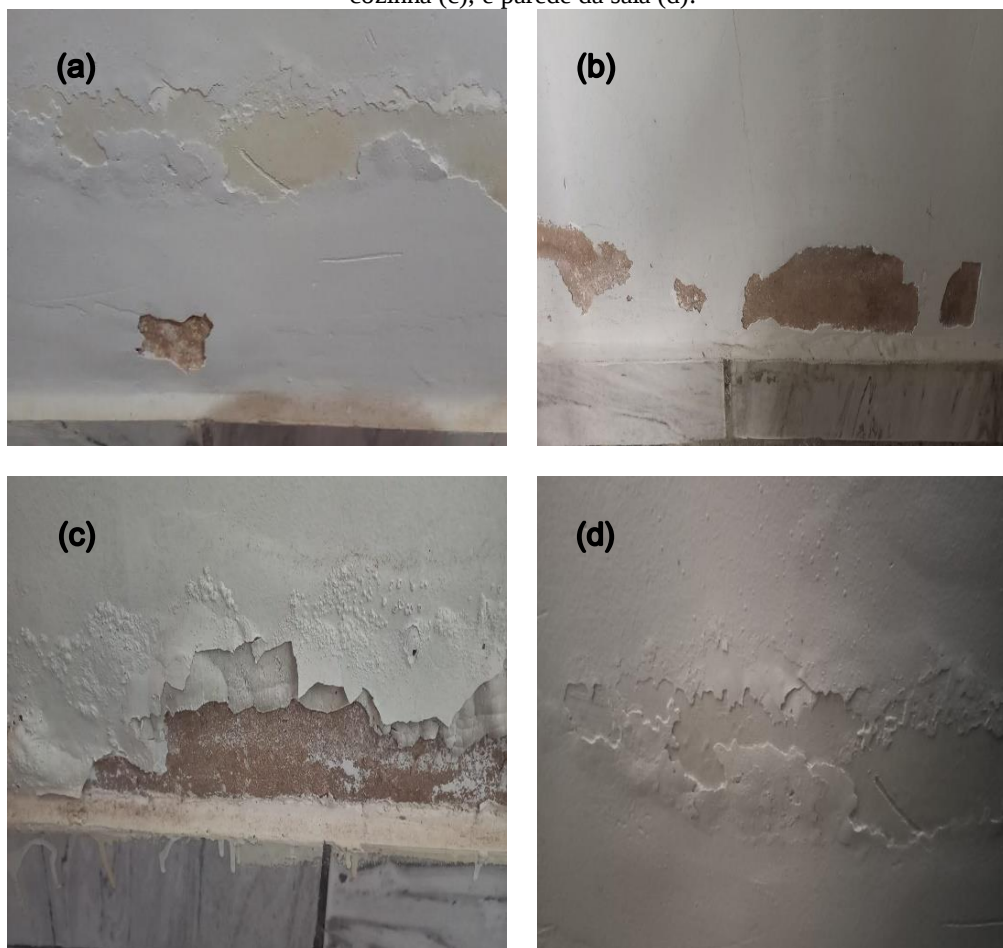
Foram encontrados focos de infiltrações nas paredes da sala, de dois dormitórios e da cozinha da edificação, afetando os ambientes internos e o conforto dos moradores da residência. As fotografias apresentadas na Figura 14 ilustram esses registros.

Figura 14: Registros de infiltração na parede do dormitório/casal (a), parede do dormitório/filho (b), parede da cozinha (c), e parede da sala (d).

Analizando as fotografias, observam-se ocorrências de descolamentos e empolamentos nas camadas de revestimento das paredes em função das infiltrações. Ao estudar as manifestações patológicas desse tipo, Segat (2005) afirma que a superfície do reboco desloca do emboço formando bolhas que vão aumentando de forma progressiva. A principal causa dessa anomalia é a infiltração de umidade e/ou desajustes na composição da argamassa utilizada na construção da edificação.

Diante dessas discussões, compreende-se que as bolhas na pintura das paredes podem ser ocasionadas por uma falta de impermeabilização adequada nas paredes ou uso de tinta inadequada ao ambiente e falta de aderência da película do material utilizado. Sendo assim, acredita-se que as infiltrações encontradas nas paredes internas da edificação sejam à nível de fundação, no qual caracteriza uma provável falta ou má execução do sistema de impermeabilização dos elementos de fundação.

As paredes que apresentaram infiltrações, necessitam passar por uma manutenção corretiva. Em casos de problemas de infiltração em paredes ou estruturas enterradas, a solução pode se dar através do lado externo ou do lado interno das edificações. Apesar da intervenção externa com colocação de mantas, membranas ou argamassa polimérica e drenagem serem mais fáceis de serem executadas, nem sempre estas são possíveis. Portanto, na maioria das vezes, a intervenção se dá internamente, a qual deverá ter a pintura e reboco removido, passando por uma impermeabilização adequada e eficiente, geralmente utiliza-se argamassa polimérica, reconstituindo a região e melhorando o aspecto (RIGHI, 2009).

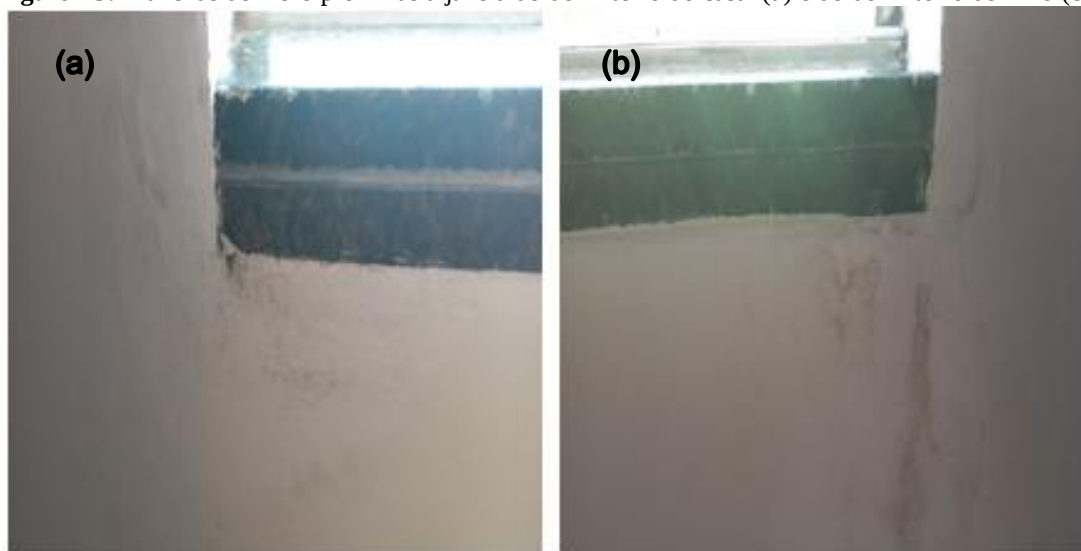
Pois bem, na edificação analisada nesse estudo de caso, também foram observadas, principalmente ao redor das janelas dos dormitórios, manchas que são indícios do início da proliferação de mofos no local. Nas fotografias apresentadas na Figura 15 a seguir, é possível observar a extensão dessas manchas causadas pelo mofo.

**Figura 15:** Manchas de mofo próximas à janela do dormitório do casal (a) e do dormitório do filho (b).

Ferreira *et al.* (2018) também observaram o surgimento de infiltrações e manchas nas quinas de janelas em residências populares. Segundo eles, esse problema advém da falta de utilização de argamassa polimérica hidrofugante para chumbamento, falta de aplicação de silicones vedantes nas extremidades da janela, ou até mesmo por má colocação dessas estruturas. Na edificação em questão, observou-se que as janelas possuem uma deficiência na vedação. Sendo esta, a principal causa da ocorrência das manchas nas paredes trazidas por conta de infiltração de chuva, falta de impermeabilização e falha de fixação da esquadria.
