**TRABALHO DE CONCLUSÃO DO CURSO DE ENGENHARIA CIVIL DA MOBILIDADE**

**LEVANTAMENTO E IDENTIFICAÇÃO DE MANIFESTAÇÕES PATOLÓGICAS  
EM PAVIMENTOS AEROPORTUÁRIOS: ESTUDO DE CASO DO AEROPORTO  
DE NIQUELÂNDIA**

**MATEUS FELIPE SOARES DE BRITO**

**PUBLICAÇÃO:  
ANÁPOLIS,  
2022**

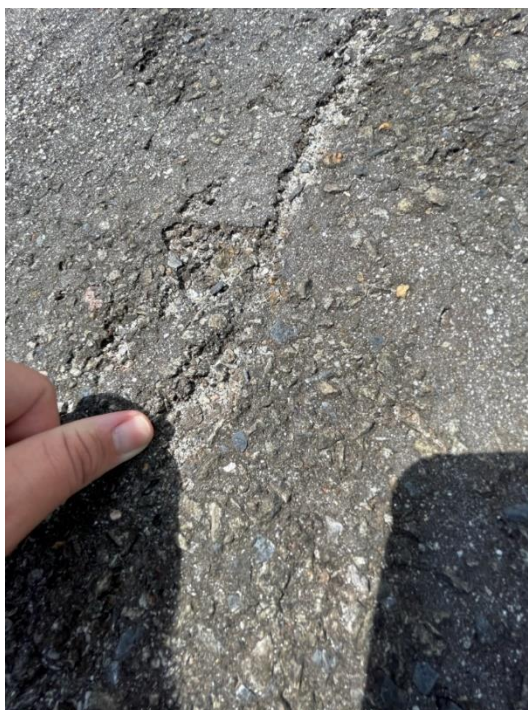
Figura 38 – Trinca longitudinal na PPD

Na figura 38, observa-se a ocorrência de trinca longitudinal com 92 cm de largura e 4 cm de profundidade, localizado na cabeceira 20 com potencial de perca de finos e infiltrações.

A técnica para conservação adequada para essa ocorrência destas trincas apresentadas está na aplicação de capa selante. Segundo Yoshizane (2005, p.8, adaptado por ROCHA, 2010), capa selante é a atividade que consiste na aplicação apenas de ligante asfáltico ou de ligante com agregados sobre a superfície do pavimento, com a finalidade de rejuvenescer o revestimento asfáltico, restabelecer o coeficiente de atrito pneu-pavimento, selar trincas com pequena abertura, impedir a entrada de água na estrutura do pavimento e retardar o desgaste causado por intemperismo.

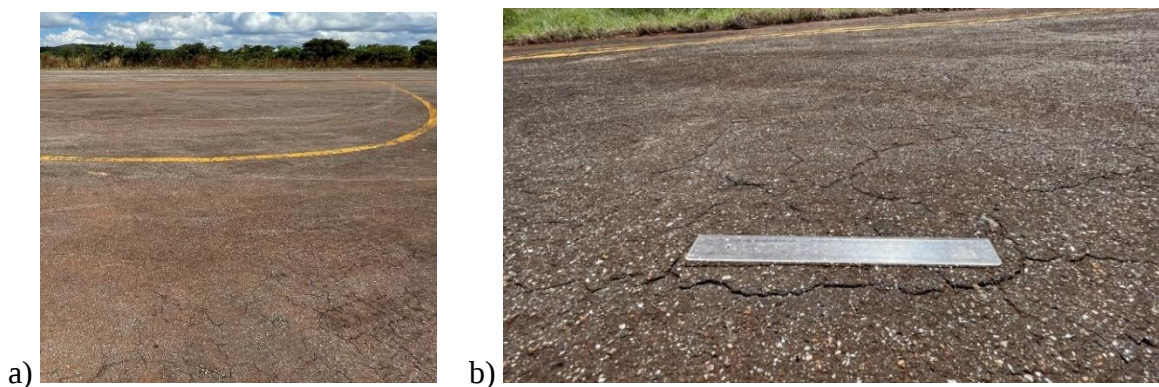
Figura 39 – Trincas de couro jacaré na cabeceira 02

Nas figuras 39a e 39b observam-se a ocorrência de trincas de couro jacaré na cabeceira 02 com 3,2cm de profundidade.

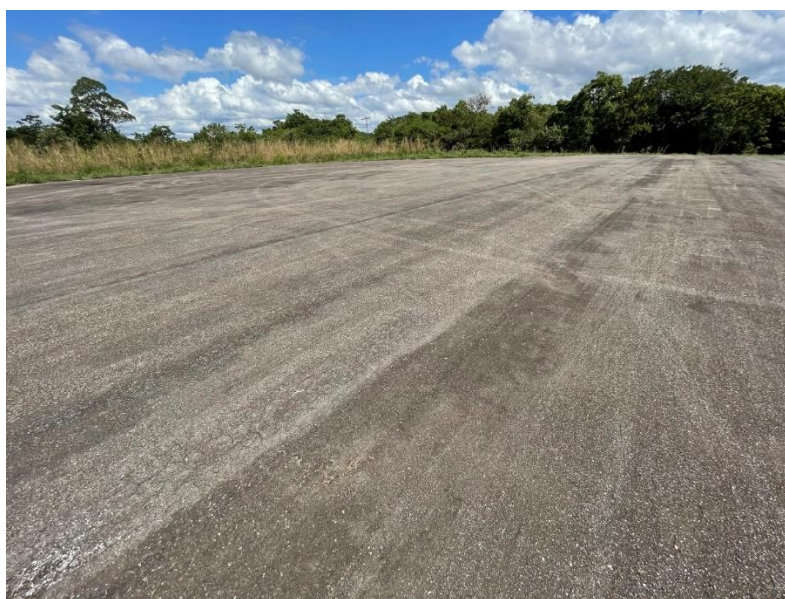
Figura 40 – Acúmulo visual de borracha na cabeceira 20

Na figura 40, observa-se o acúmulo visual de borracha (tipo leve) na área de manobra da cabeceira 20. E na figura 41, observa-se o acúmulo visual de borracha (tipo leve) no pátio de aeronaves.

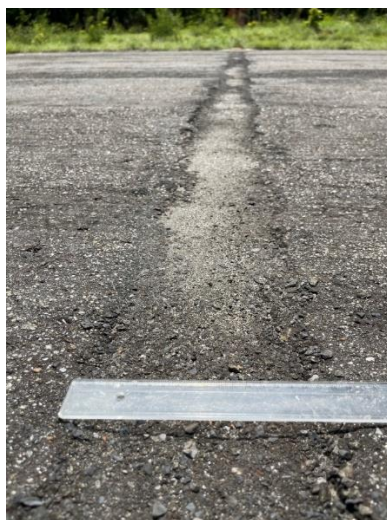
Figura 42 – Afundamento pontual na cabeceira 20

A técnica para conservação adequada do afundamento pontual e do remendo com desnível identificados está na reciclagem a quente (por fresagem). Segundo Bernucci *et.al* (2008), a remoção da camada de rolagem por fresagem, onde é feito o corte com a máquina fresadora e posteriormente, é lançada uma camada de recomposição com concreto asfáltico como a “capa asfáltica”.

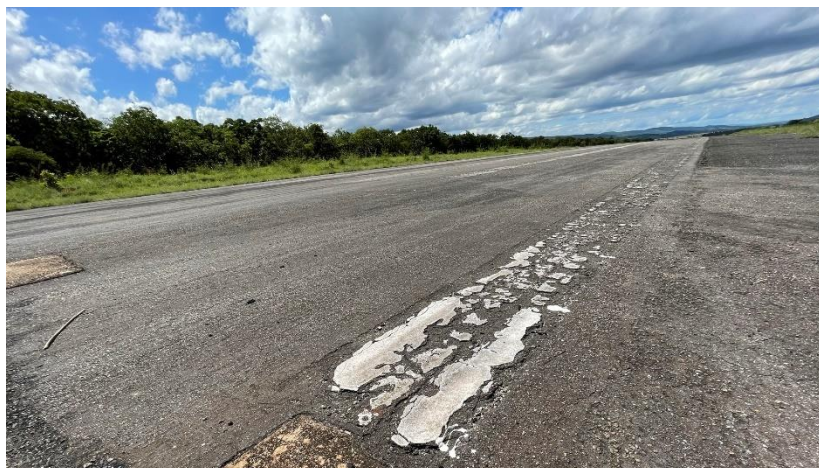
Figura 43 – Remendo com desnível em PPD

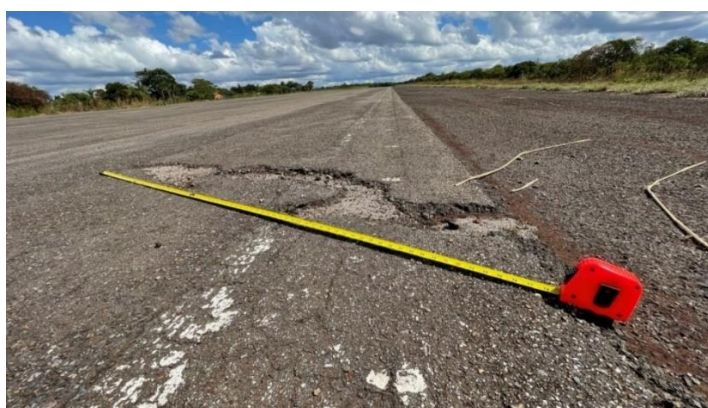
Figura 44 – Buraco próximo ao acostamento da PPD

Na figura 44, observa-se a ocorrência de buraco com 20 m de largura e 5,8 cm de profundidade. A figura 45, o buraco possui 32 cm de largura e 5,9 cm de profundidade. E a figura 46, na qual o buraco possui 64 cm de largura e 5,2 cm de profundidade.

A técnica para recuperação dos buracos em pavimentos consiste em remendo, na qual será realizado um corte reto no revestimento (normalmente formando um retângulo), formando um ângulo de 90° com a superfície, mas evitando o desmoronamento do revestimento. Em seguida será imprimado todo o local, inclusive nas bordas do corte (1 metro a partir delas é, geralmente, suficiente) para selar trincas e depois será aplicado novo pavimento asfáltico, para a recuperação superficial, ou, no caso de recuperação profunda, todas as camadas do pavimento (SILVA, 2011).

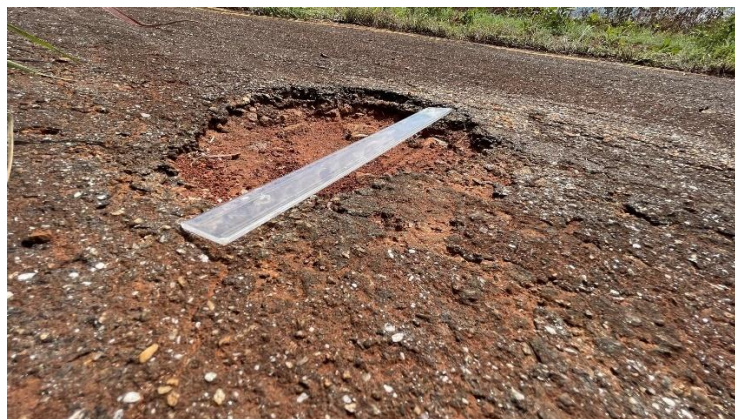
Figura 45 – Buraco na PPD

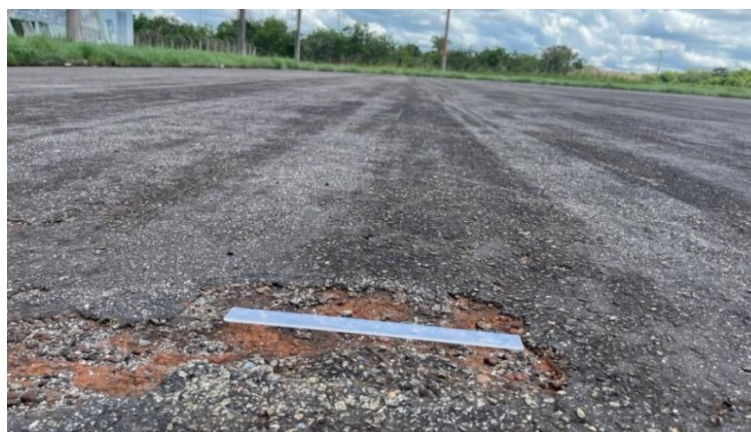
Figura 46 – Buraco no pátio das aeronaves

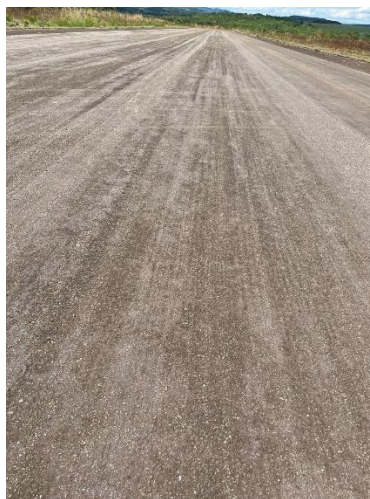
Figura 47 – Desgaste superficial na PPD

A técnica para conservação adequada para essa ocorrência do desgaste superficial e da desagregação está na aplicação de lama asfáltica, que consiste na mistura asfáltica resultante da associação, em consistência fluida, de agregados ou mistura de agregados miúdos, material de enchimento ("*filler*"), água e emulsão asfáltica. A consistência de lama asfáltica e a graduação dos agregados empregados permitem que a mistura seja aplicada em espessuras bastante delgadas. O serviço tem especial aplicação no rejuvenescimento de revestimentos porosos e/ou fissurados (DNIT, 2006).

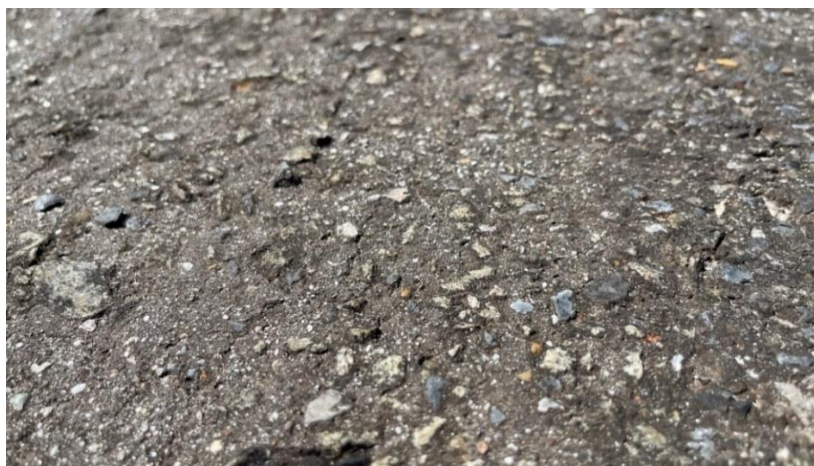
Figura 48 – Desagregação superficial na PPD
