**INSTITUTO FEDERAL DE GOIÁS - CÂMPUS FORMOSA**  
**CURSO SUPERIOR DE BACHARELADO EM ENGENHARIA CIVIL**

**ANÁLISE DAS MANIFESTAÇÕES PATOLÓGICAS DOS PAVIMENTOS DA**  
**AVENIDA MAESTRO JOÃO LUIZ DO ESPÍRITO SANTO NO MUNICÍPIO DE**  
**FORMOSA-GO**

**2023**

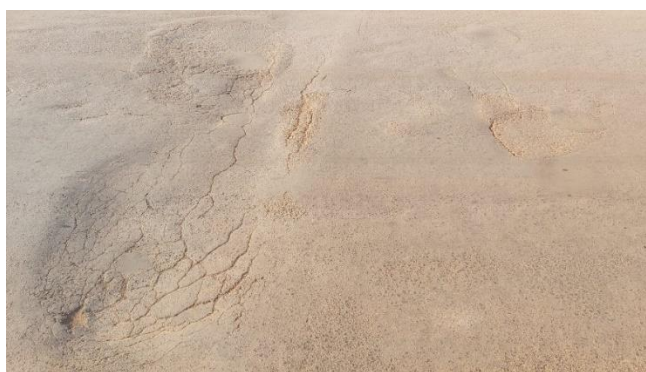
A figura 01 abaixo, mostra uma foto retirada no trecho estudado, nela é possível destacar diversas manifestações patológica na pavimentação.

Figura 1- Problemas na pavimentação de Formosa

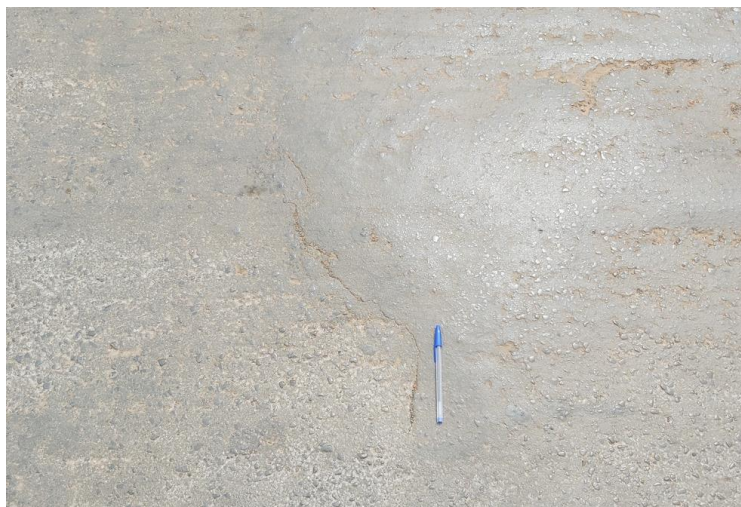
Trecho: 01

Nos trechos avaliados foram encontradas fissuras transversais e longitudinais, conforme CNT (2017) as causas dessa manifestação patológica podem ser devido à má dosagem do asfalto ou compactação em momento inadequado, ou excessiva. As fissuras pelo decorrer da avenida, facilitam a penetração de água no interior da pavimentação e ao penetrar, amolece as camadas do pavimento na qual diminui a capacidade de resistir aos esforços gerados pelo tráfego (SILVA, 2008).

Abaixo é destacado na figura 26 uma fissura transversal encontrada no trecho 01 e na figura 27 uma fissura longitudinal encontrada no trecho 02.

Figura 26- Fissura Transversal

As fissuras, por mais que ainda não causam problemas funcionais nem estruturais na pavimentação, devem servir de alerta para problemas futuros. Ao encontrar fissuras na superfície do revestimento, é necessário fazer manutenção preventiva, de modo a retardar a evolução do problema como, por exemplo, através de selagem, esse processo tem a finalidade de evitar que seja necessário realizar uma manutenção corretiva, que demanda uma restauração de maior magnitude e custo (SÁ, 2017).

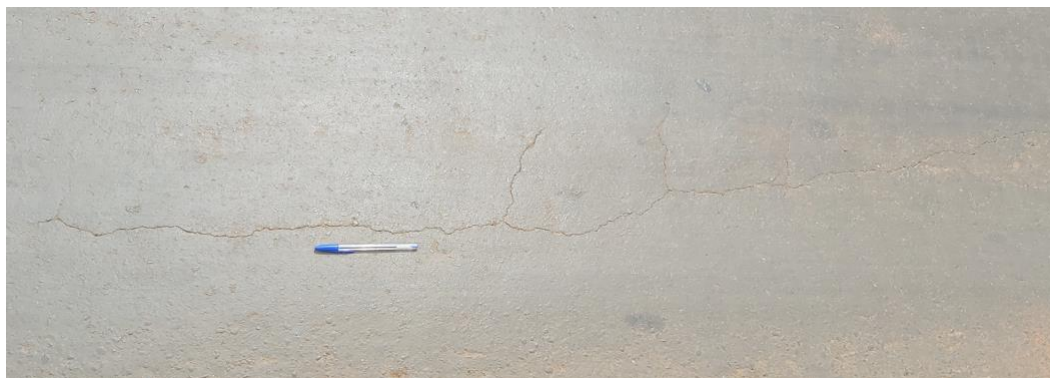
Trecho: 02

Figura 27- Fissura longitudinal

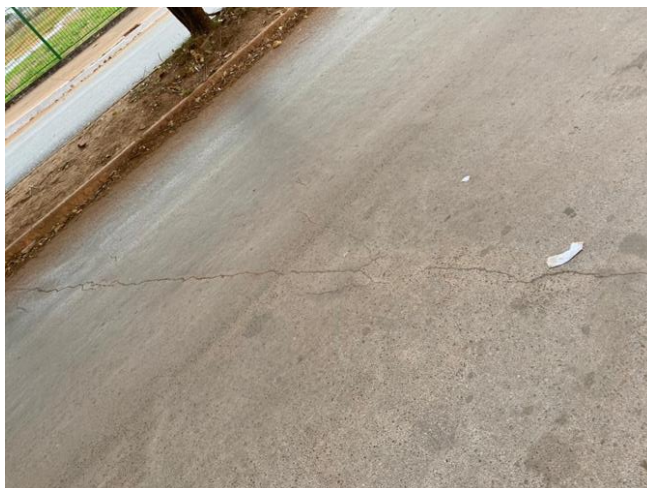
Trecho: 01

No trecho 01 foram encontradas trincas transversais e longitudinal. A trinca isolada transversal é classificada como defeito funcional e estrutural, pois causam irregularidades e enfraquecem o revestimento do pavimento. As principais causas desse problema são a propagação de trincas nas camadas inferiores à do revestimento e contração da capa asfáltica causada devido a baixas temperaturas ou ao endurecimento do asfalto (CNT, 2017).

Esse bombeamento causa recalque diferenciais no pavimento e conduz à formação de novas trincas (SILVA, 2008). Na figura 28 é destacado uma trinca transversal encontrada no trecho 01.

Figura 28- Trinca Transversal

Para as trincas fazem-se necessário realizar uma conservação corretiva rotineira, fazendo uma selagem das trincas que consiste basicamente no enchimento manual de trinca no revestimento betuminoso, com material asfáltico para impedir a penetração de água nas camadas inferiores do pavimento (DNIT, 2006).

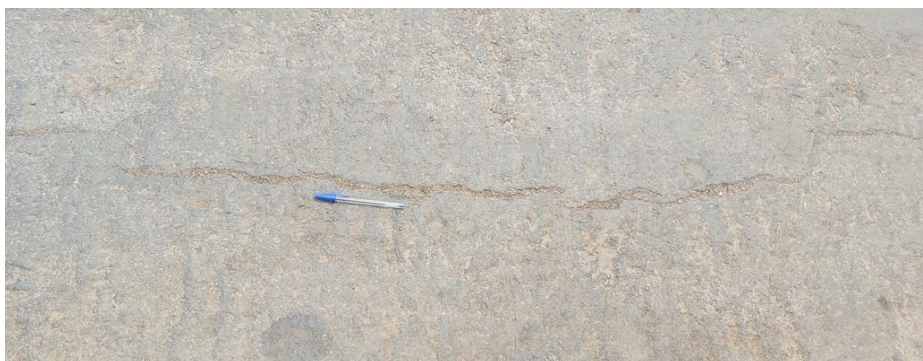
Trecho: 01

Na figura 29 é destacado uma trinca longitudinal encontrada no trecho 01. As principais causas das trincas longitudinais são: má execução da junta de construção, reflexão de trincas,

Figura 29- Trinca Longitudinal

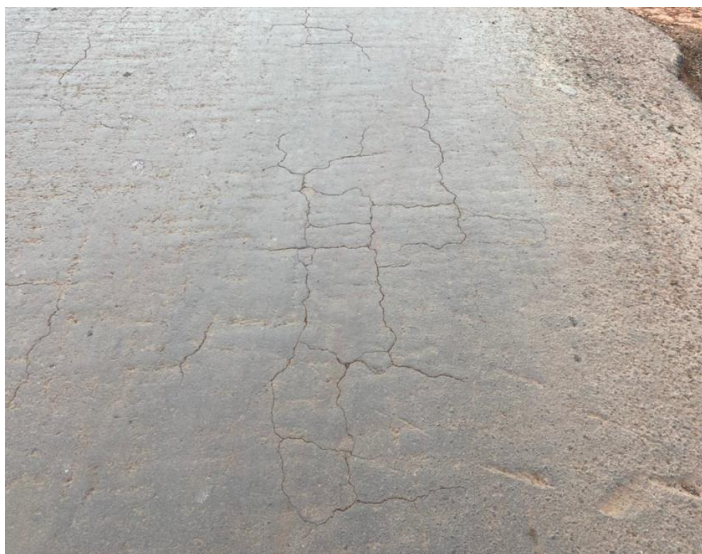
Trecho: 02

A trinca tipo bloco foi encontrada no trecho 02, é destacada pela figura 30, essa manifestação patológica é classificada como defeito funcional, pavimentos com grandes trincamentos em bloco causam irregularidades estruturais por reduzirem a integridade do pavimento (CNT, 2017).

Figura 30- Trinca tipo Bloco

As principais causas da trinca tipo bloco são a contração da capa asfáltica devido à alternância entre altas e baixas temperaturas e baixa resistência à tração da mistura asfáltica (CNT 2017).

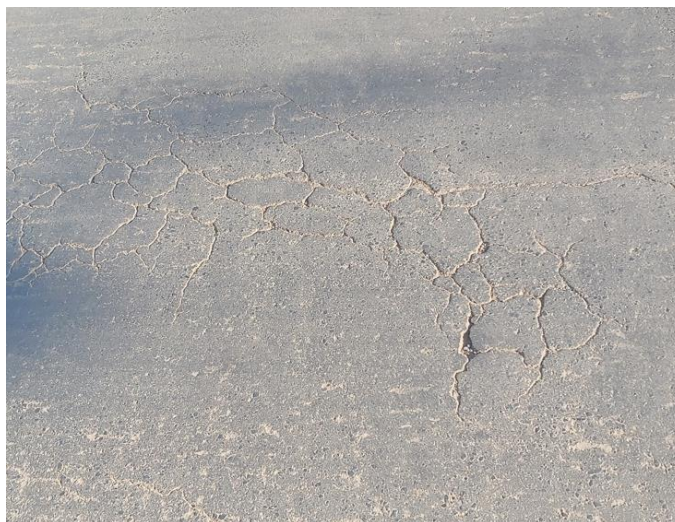
Trecho: 01

As trincas tipo couro de jacaré representa um estágio avançado de fadiga, na figura 31 é destacada essa manifestação patológica encontrada no trecho 01.

Figura 31- Trinca tipo “Couro de Jacaré”

Essas trincas apresentam um nível alto de severidade, a manutenção sugerida seria um reparo permanente utilizando recapeamento, no caso de um tratamento superficial do revestimento, sugere-se a aplicação de lama asfáltica (FRANÇA, 2017).

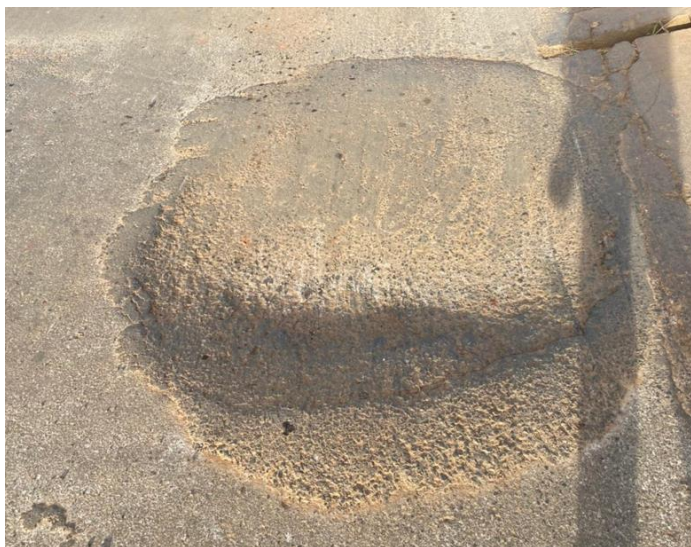
Trecho: 02

Figura 32- Afundamento de consolidação

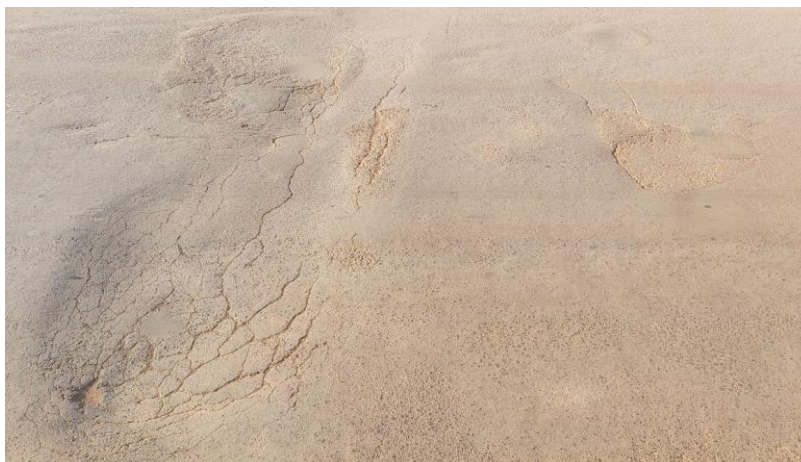
Trecho: 01

De acordo com Bernucci (2008), o afundamento por consolidação é causado por problemas ou deficiências construtivas, falhas de compactação, problemas de drenagem, rupturas por cisalhamento e, em geral desenvolvem-se trincas nas depressões, conforme encontrado no trecho 01 (figura 33).

Figura 33- Afundamento de consolidação com trincas

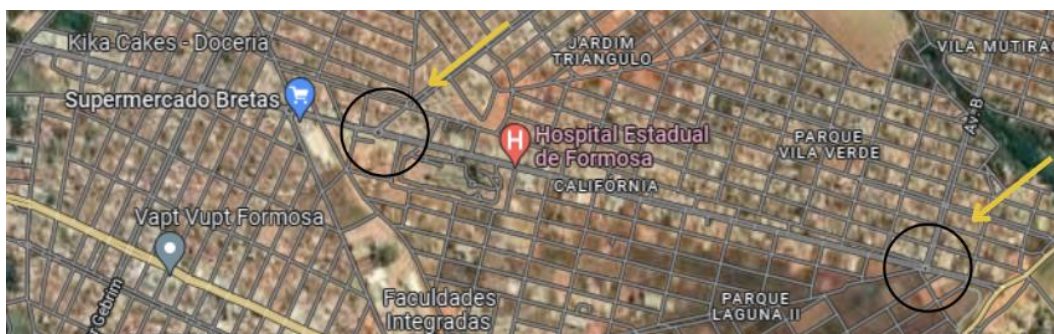
Figura 34- Rotatórias com presenças de corrugação

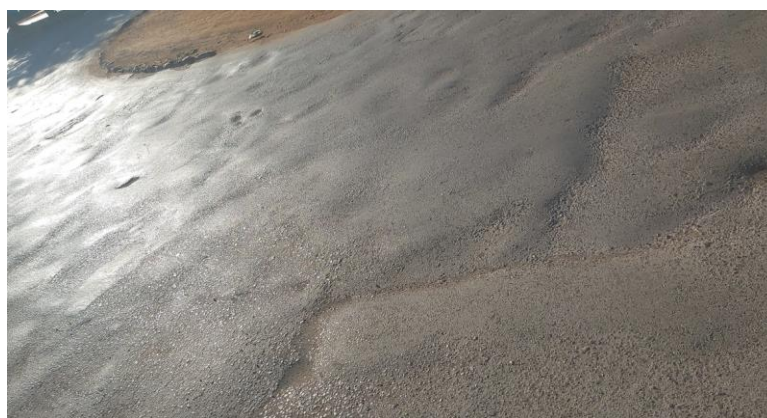
Trecho: 01

Nas figuras 35 e 36 são destacadas as corrugações encontradas tanto no trecho 01 como no trecho 02.

Figura 35- Corrugação

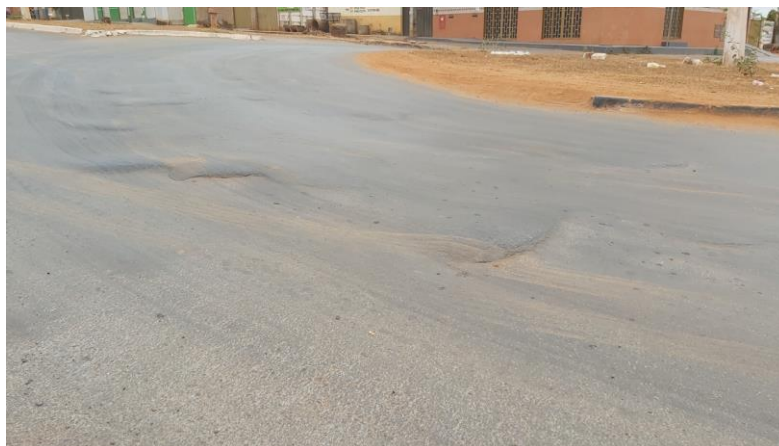
Trecho: 02

Figura 36- Corrugação

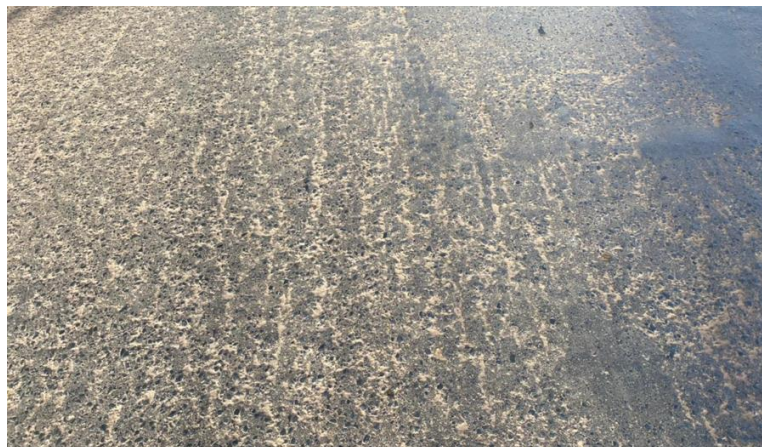
Trecho: 01

Figura 37- Desgaste

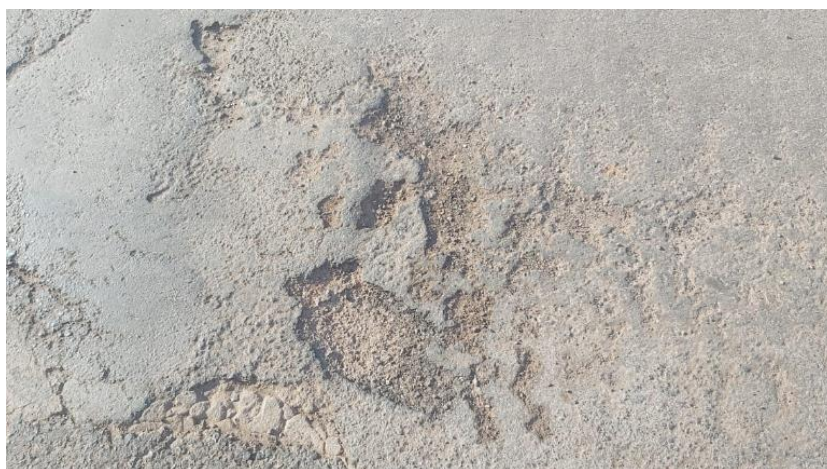
Trecho: 01

Figura 38 – Desgaste

A figura 38 demonstra um caso típico de degradação do pavimento, correspondendo ao desprendimento em forma de placa, da camada de desgaste relativamente à camada inferior, podendo ter como causa mais influente a espessura reduzida da camada desgaste, uma deficiente ligação entre esta e a camada betuminosa seguinte ou até a falta de estabilidade da camada de desgaste (FRANCISCO, 2009).

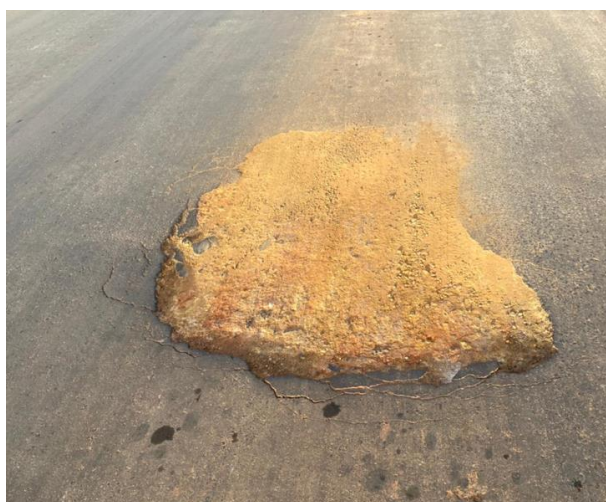
Trecho: 02

Figura 39- Buraco

Os buracos são evoluções das trincas, afundamentos ou desgaste, nos meses de chuva, há uma tendência de se formarem mais buracos nas ruas e rodovias, a água é comprimida e, como ela é incompressível, tende a desagregar ou amolecer as camadas do pavimento. Conforme a CNT (2017), a deficiência na compactação e falha na imprimação também são causas dessa manifestação patológica.

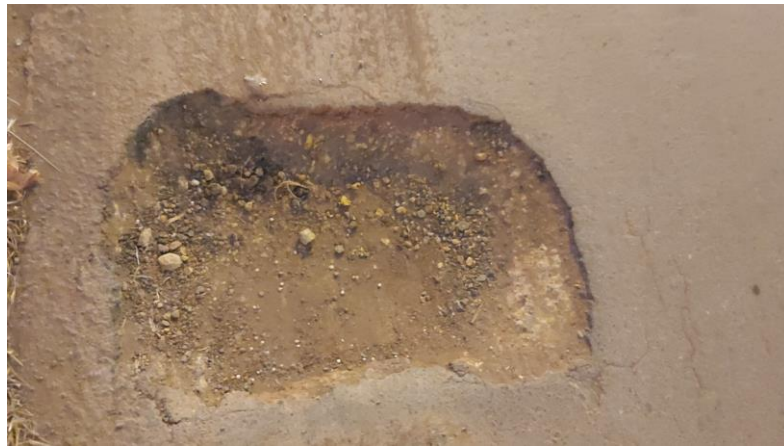
Trecho: 02

Figura 40- Buraco

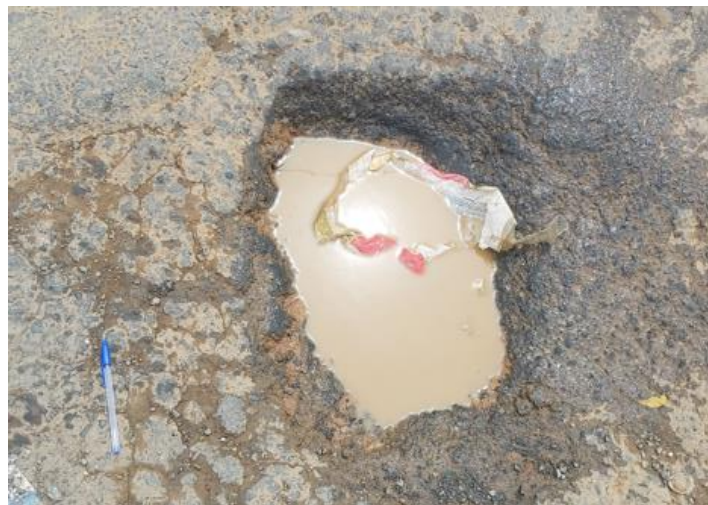
Trecho: 01

Figura 41- Panela

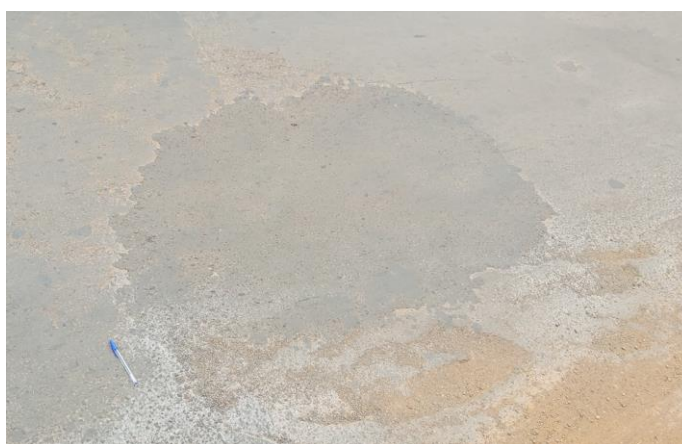
Trecho: 02

O preenchimento de panelas é uma atividade de conservação da pavimentação, contudo é considerado como defeito por apontar um local de fragilidade do revestimento e em alguns casos provocarem danos ao conforto ao rolamento (BERNUCCI, 2008). A figura 42 destaca uma área de remendo encontrada no trecho 2.

Figura 42- Remendo

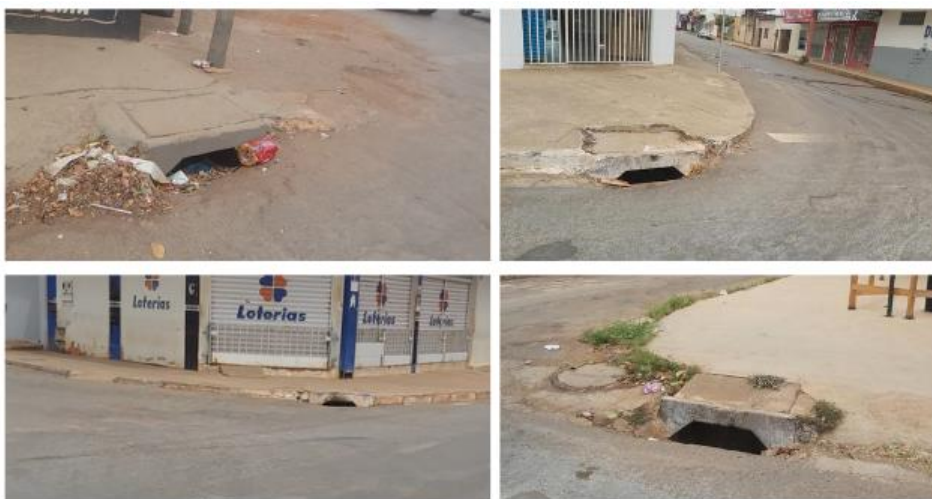
Figura 43- Bueiros de esquinas (Trecho 01)

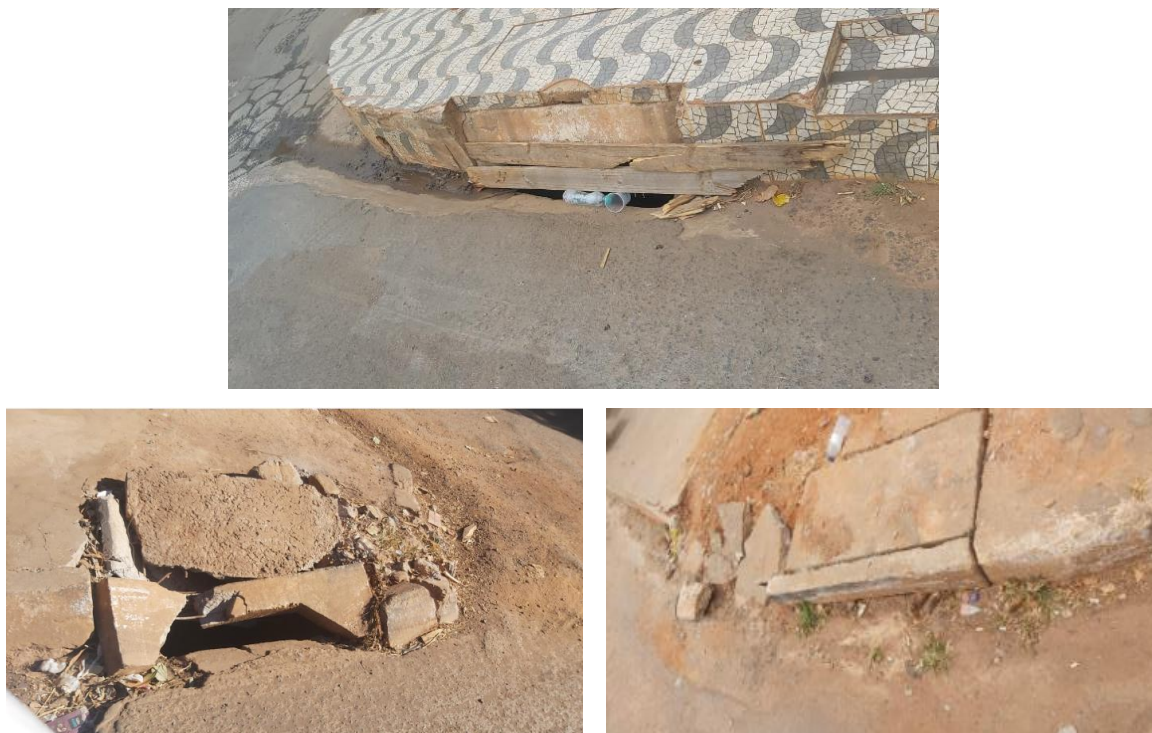
Outro problema evidente, é referente ao mal estado dessas bocas de lobos, prejudicando a finalidade principal que é a captação das águas pluviais. A figura 44 mostra três bocas de lobos encontradas no trecho 01, uma foi tampada por tábuas, outra teve sua superfície deteriorada e a terceira está totalmente impossibilitada de receber água da chuva.

Figura 44- Bocas de lobos deterioradas

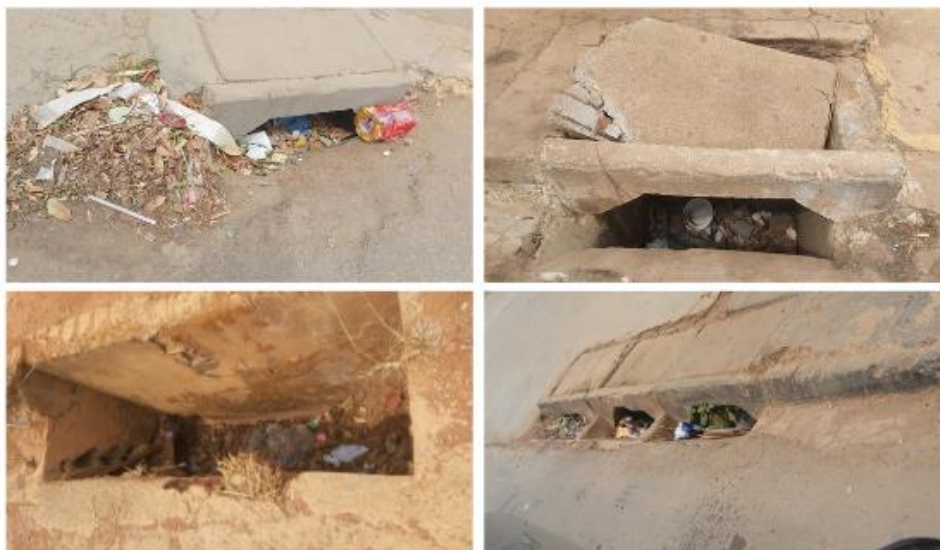
Outra preocupação que tange esse assunto é a limpeza das bocas de lobo, (figura 45) tendo em vista o início das chuvas na cidade no mês de setembro de 2022, as condições das bocas de lobos encontram em sua maioria com acúmulo de resíduos sólidos, o que com a vinda da chuva, possam a vir comprometer o funcionamento destes dispositivos.

Figura 45- Bocas de lobos com resíduos sólidos

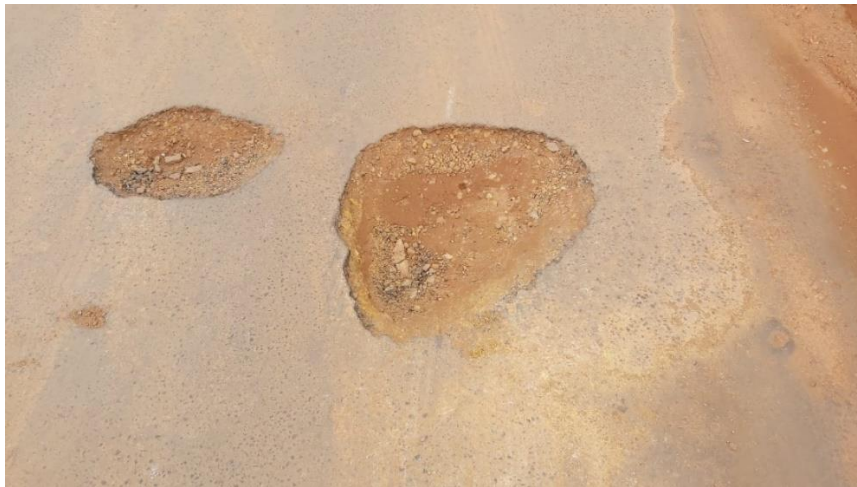
Figura 46- Buraco - Trecho 01

Nas imagens é possível notar que os buracos formados nos trechos estão associados a pontos de fragilidades do pavimento, por apresentarem trincas, afundamentos e desgastes ao redor dos buracos. Fica evidente que a presença de água no pavimento causa muitos defeitos funcionais e estruturais, reduzindo a vida útil do pavimento.

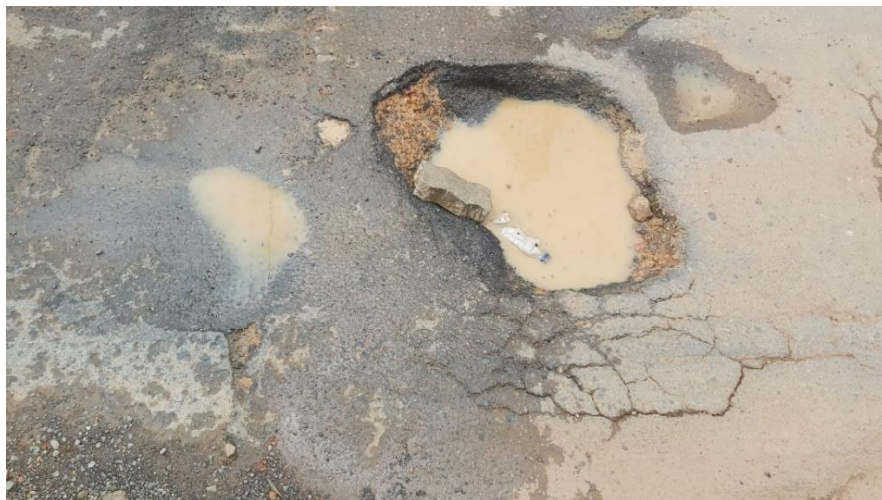
Figura 47- Buraco com presença de água - Trecho 01

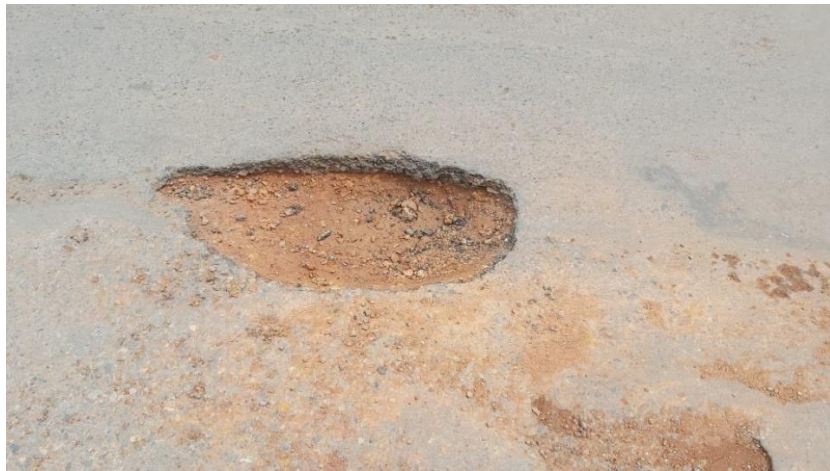
Figura 48- Buraco - Trecho 01

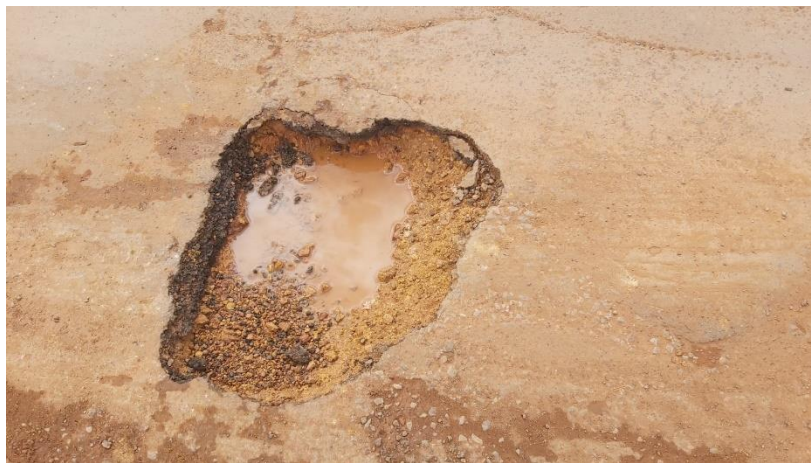
Figura 49 – Buraco - Trecho 02

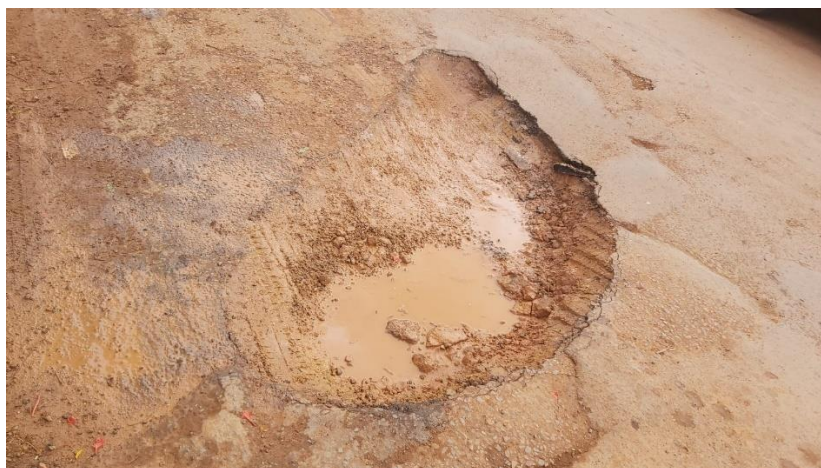
Figura 50- Buraco - Trecho 02

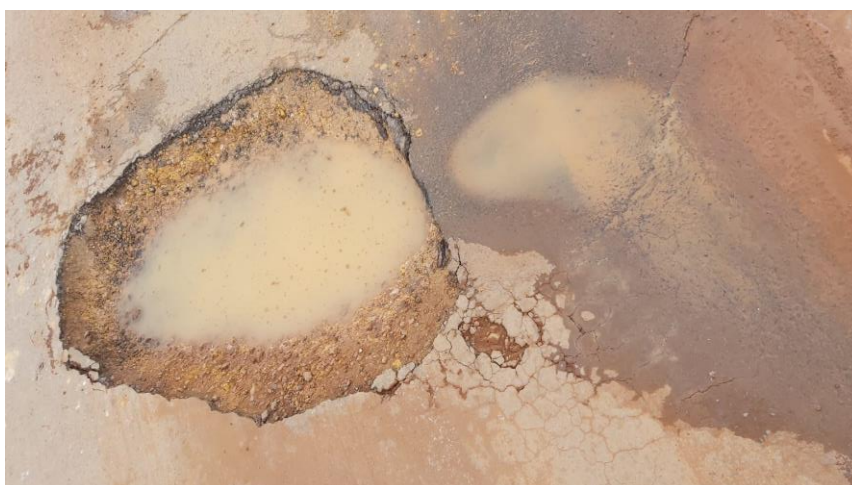
Figura 51- Buraco - Trecho 02

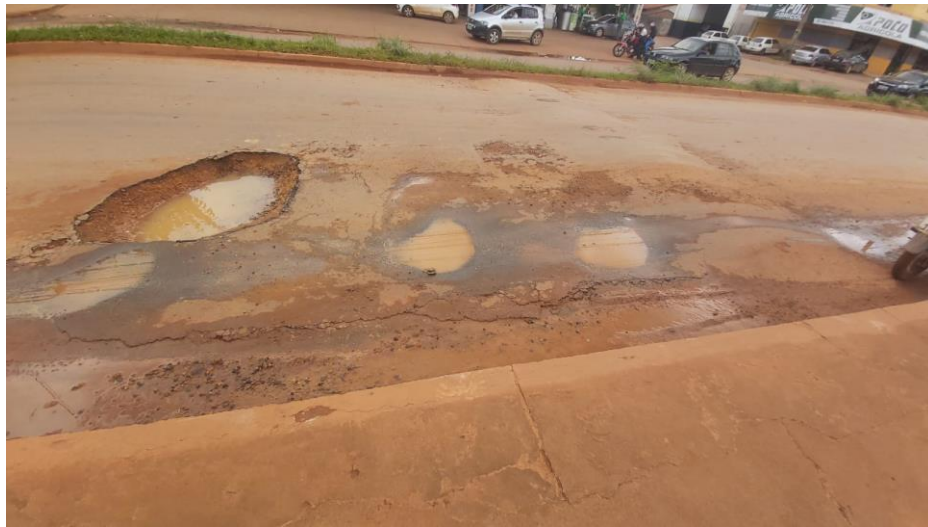
Figura 52 - Buraco - Trecho 02
