**JÓQUEI CLUBE: INVESTIGAÇÃO PATOLÓGICA DO SISTEMA ESTRUTURAL**

Goiânia, GO  
2020

Trabalho de Conclusão de Curso apresentado à  
Coordenação de Engenharia Civil, do Instituto  
Federal de Educação, Ciência e Tecnologia de  
Goiás, Campus Goiânia, como parte dos  
requisitos necessários para obtenção do título  
de Bacharel em Engenharia Civil.

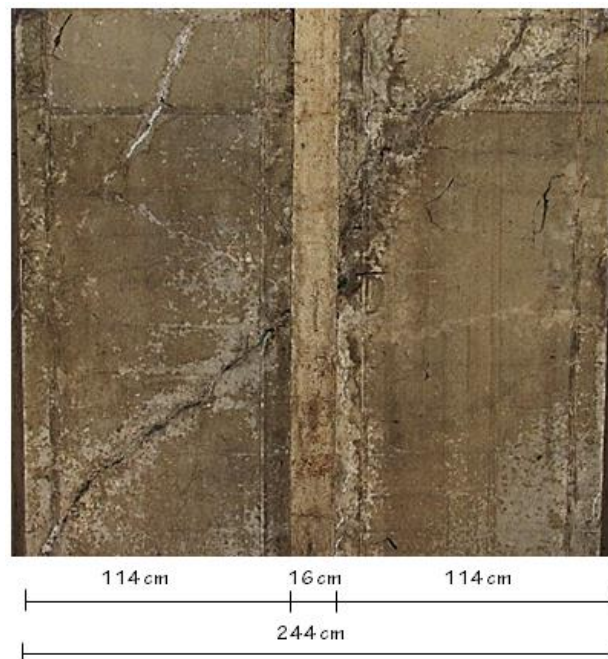
Figura 11 – Fissura presente em estrutura de concreto do JCG.

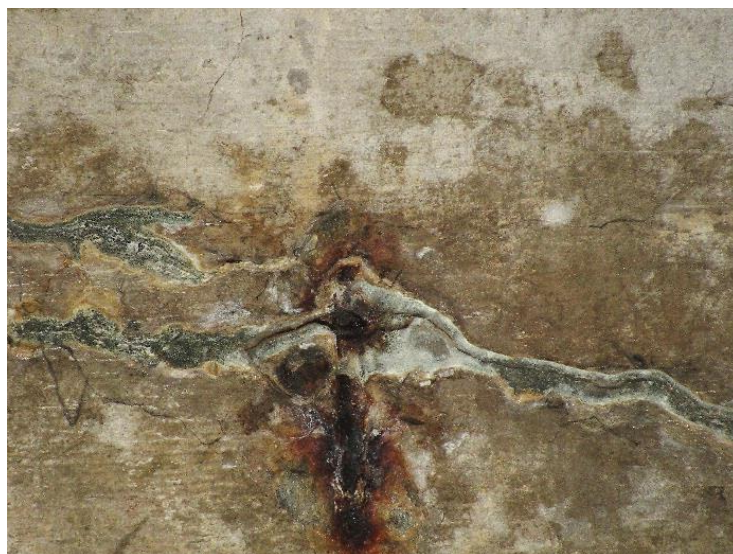
Figura 12 – Corrosão presente na armadura da estrutura inferior da cobertura do JCG.

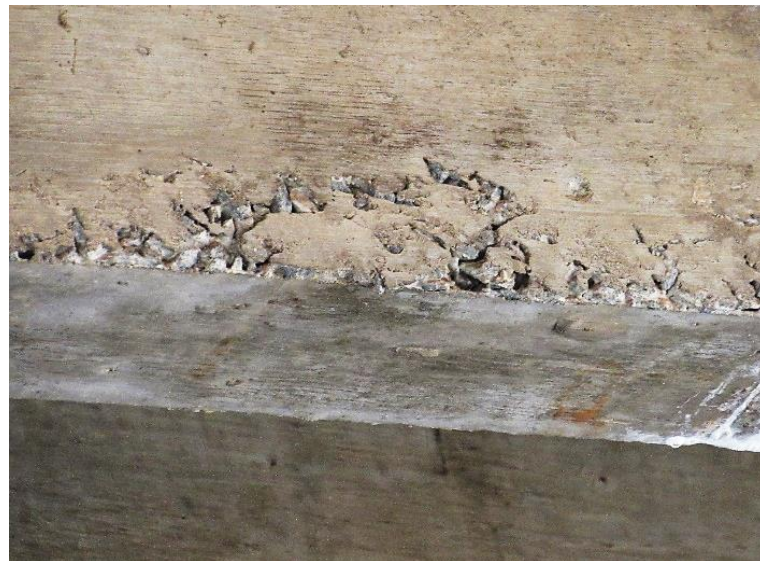
Figura 14 – Separação dos agregados do concreto, configurando a segregação do material.

Essa manifestação é causada principalmente por erros na relação água/cimento na execução da pasta e devido às condições inadequadas de lançamento e adensamento do

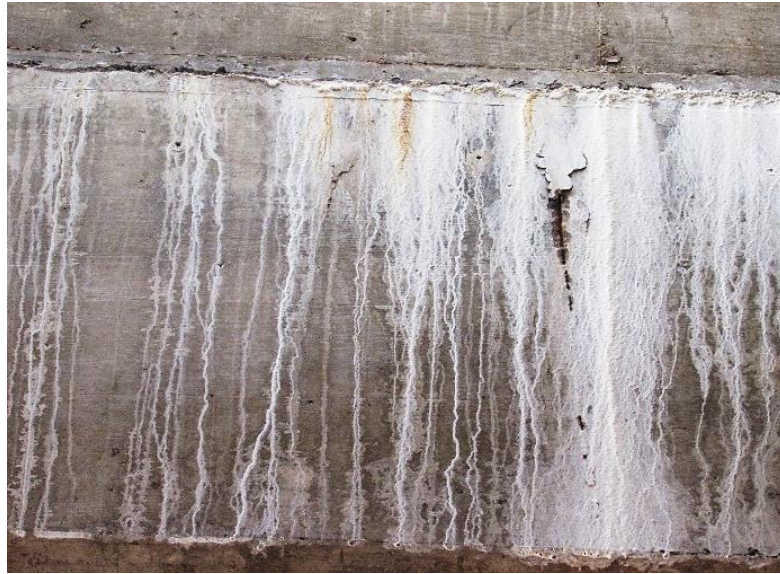
Figura 15 – Eflorescências de cor branca presentes na estrutura de concreto do JCG.

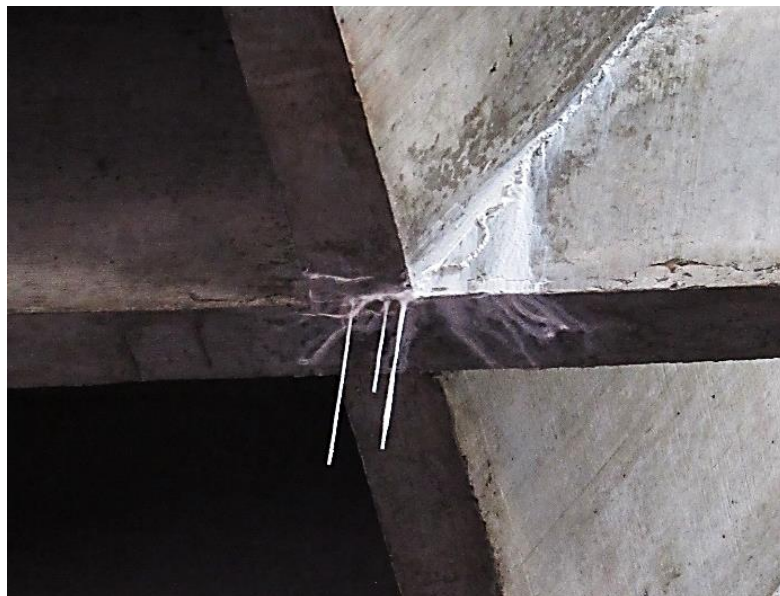
Figura 16 – Estalactite encontrada na estrutura inferior da cobertura do JCG.

Borges (2008), mostra que para a recuperação da estrutura com presença de eflorescência e estalactites é importante eliminar os fatores que permitem que a água percole a estrutura de concreto.

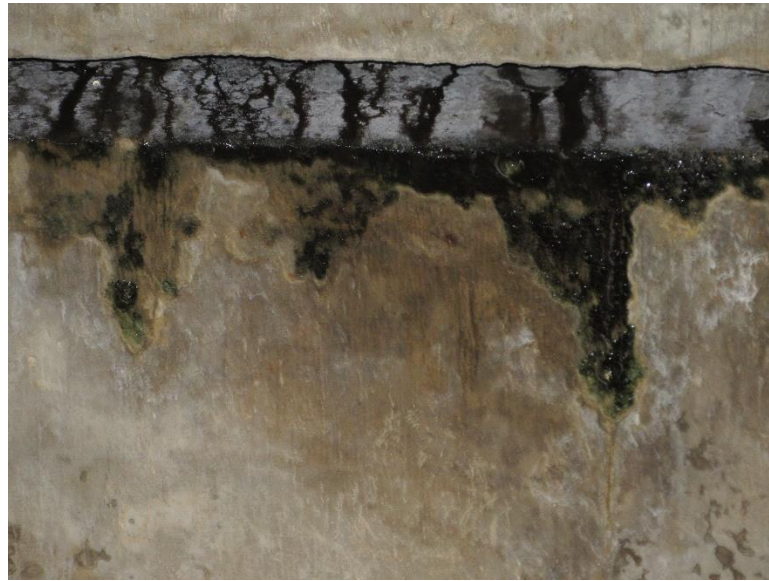
Figura 17 – Manchas escuras encontrada na estrutura inferior da cobertura do JCG.

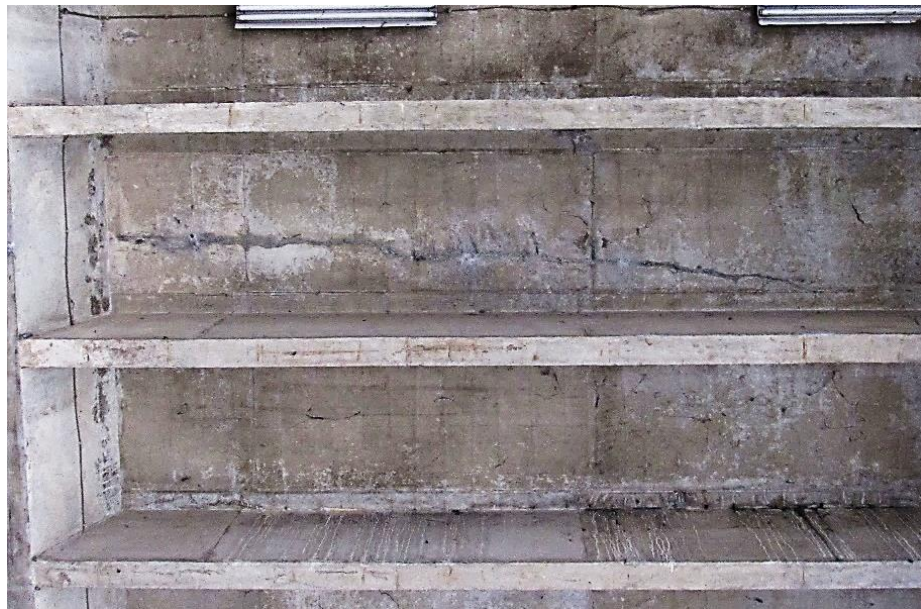
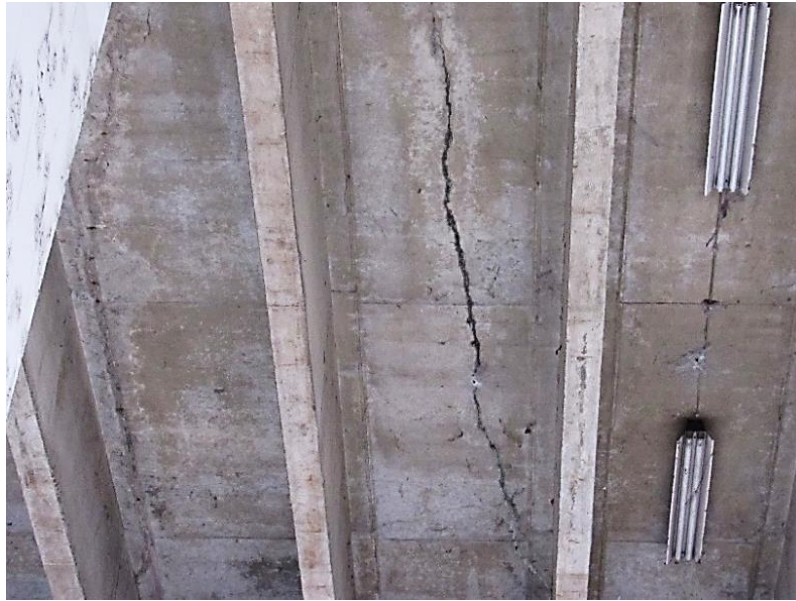
Notou-se na parte inferior da cobertura em concreto do clube a presença de várias fissuras. Ao identificar essa patologia foi possível perceber que uma de suas prováveis origens é a movimentação térmica da estrutura de concreto decorrente da variação de temperatura do ambiente.

Figura 29 – Fissura na laje da cobertura do clube.

Figura 30 – Fissura na laje da cobertura do clube.

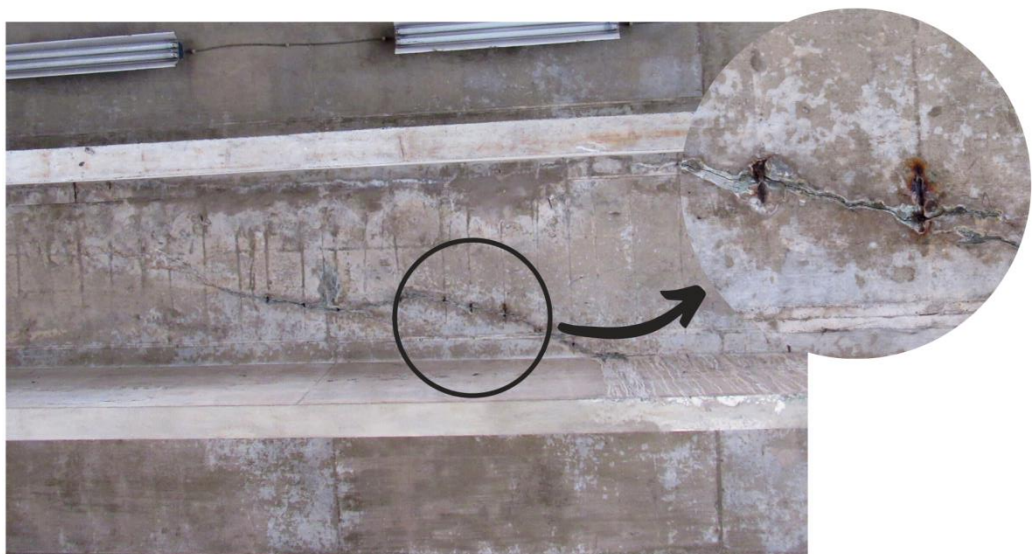
Figura 31 – Processo de corrosão na parte inferior da laje da cobertura.

Ao analisar esse tipo de manifestação patológica na cobertura do JCG, foi possível identificar que a provável origem da corrosão das armaduras é resultado do excesso de umidade na estrutura devido à danificação das telhas da cobertura que permite o acúmulo de água na laje (Figura 32, Figura 33).

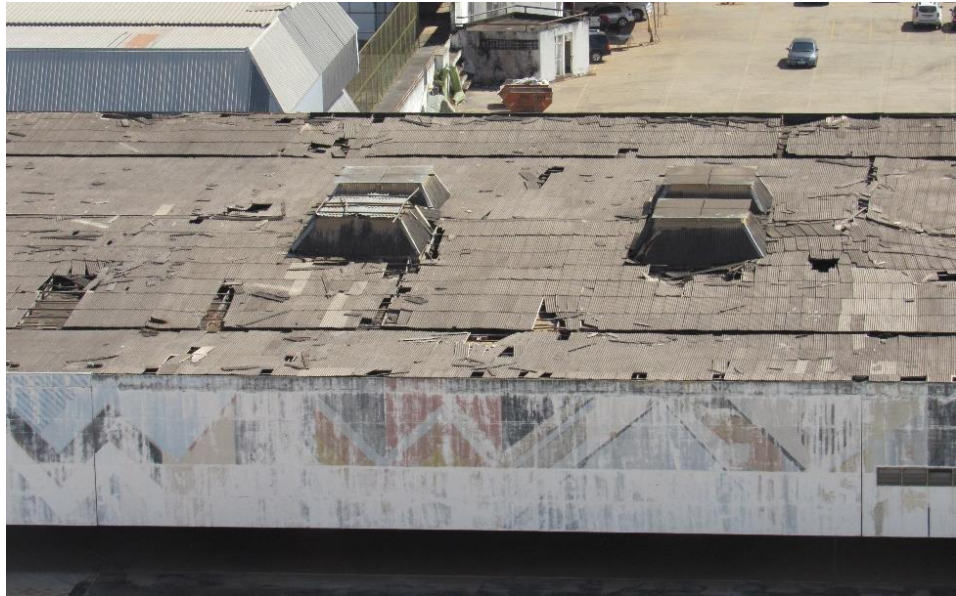
Figura 32 – Telhas danificadas da cobertura do clube.

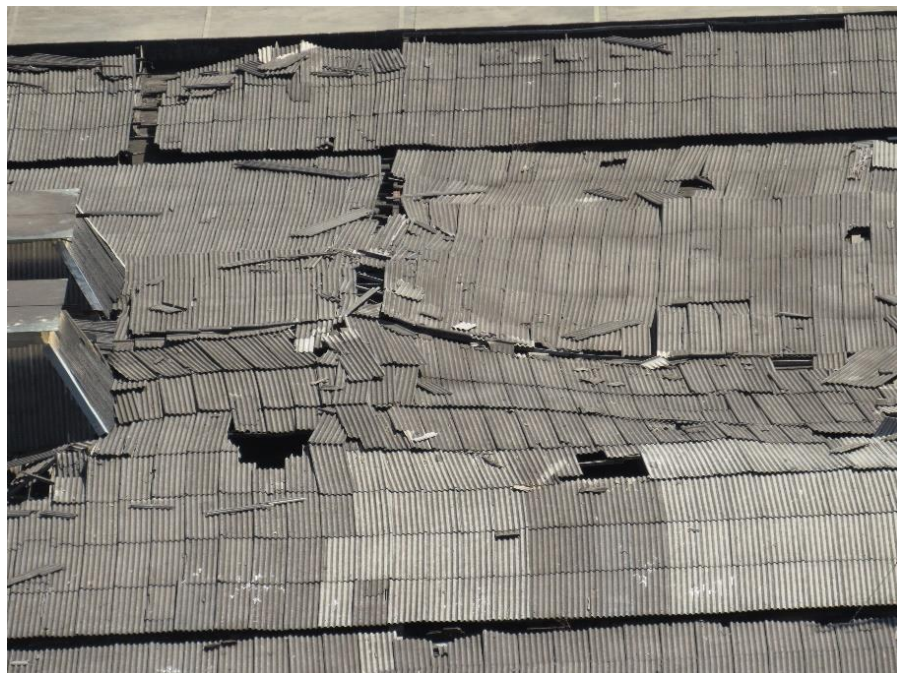
Figura 33 - Deslocamento e falta de reposição de telhas na cobertura.

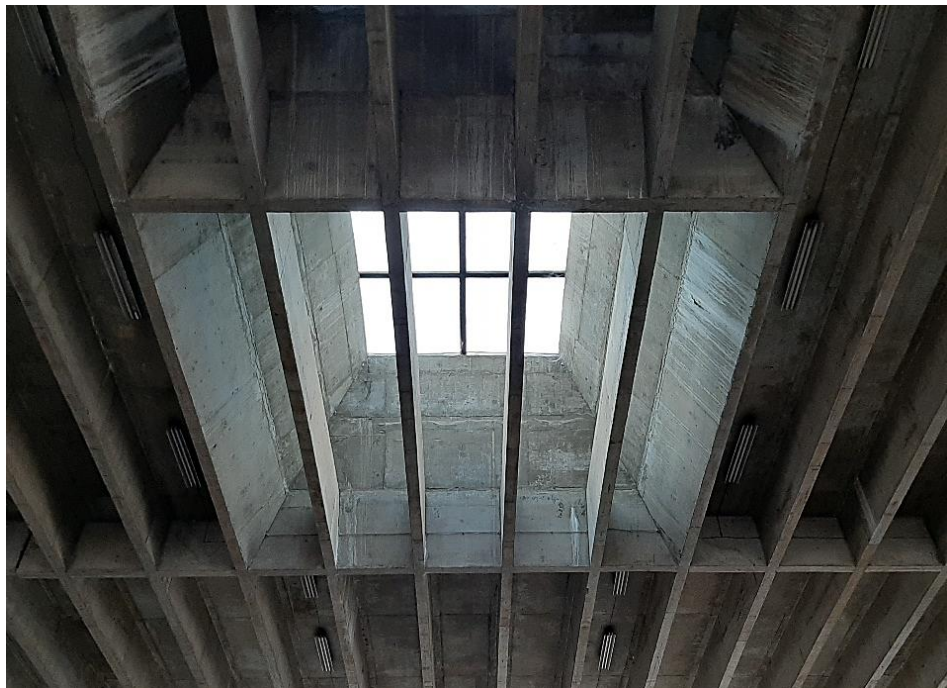
Figura 35 – Eflorescência na região da claraboia 2.

As prováveis origens da formação dessas eflorescências e estalactites são o acúmulo de água na laje de concreto e as fissuras que favorecem a entrada da água e permite que infiltre nas estruturas e dissolva elementos da pasta de cimento.

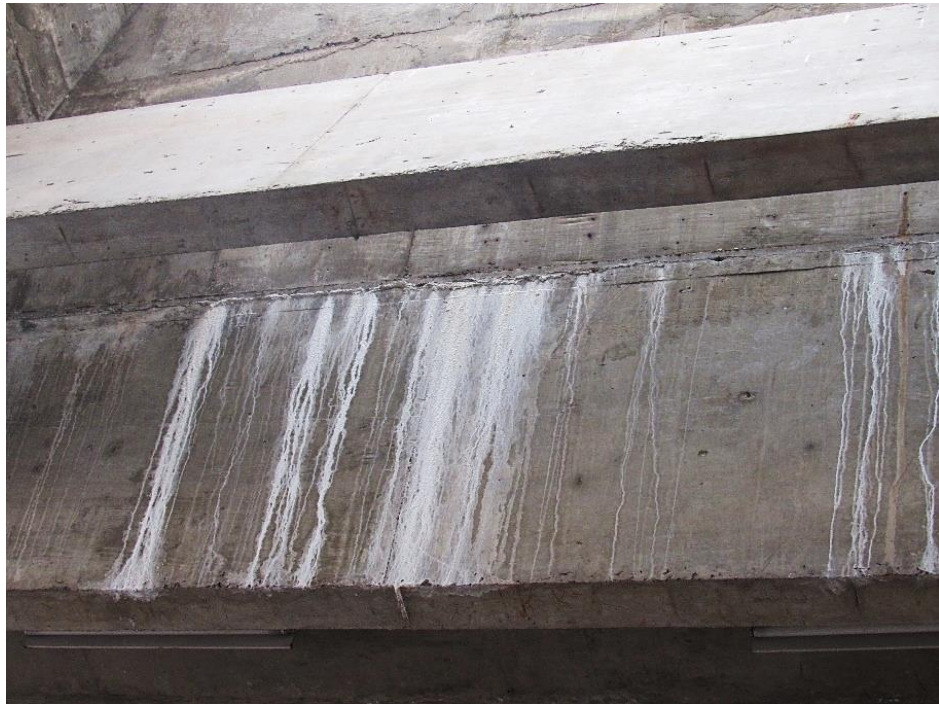
Figura 36 – Eflorescência na região da claraboia.

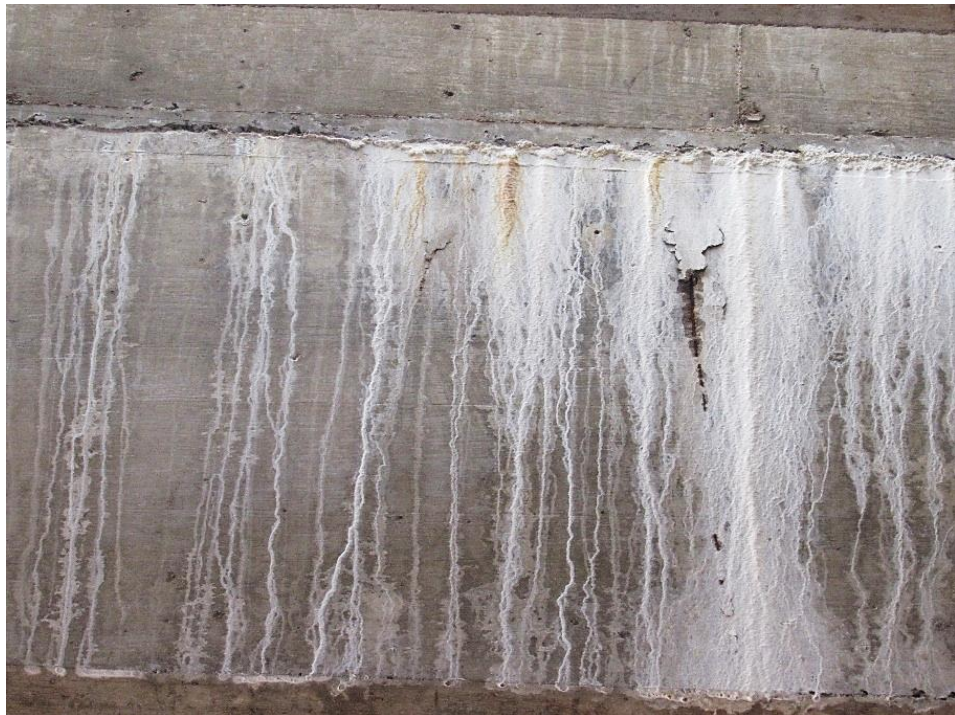
Figura 37 – Eflorescência e corrosão das armaduras na região da claraboia.

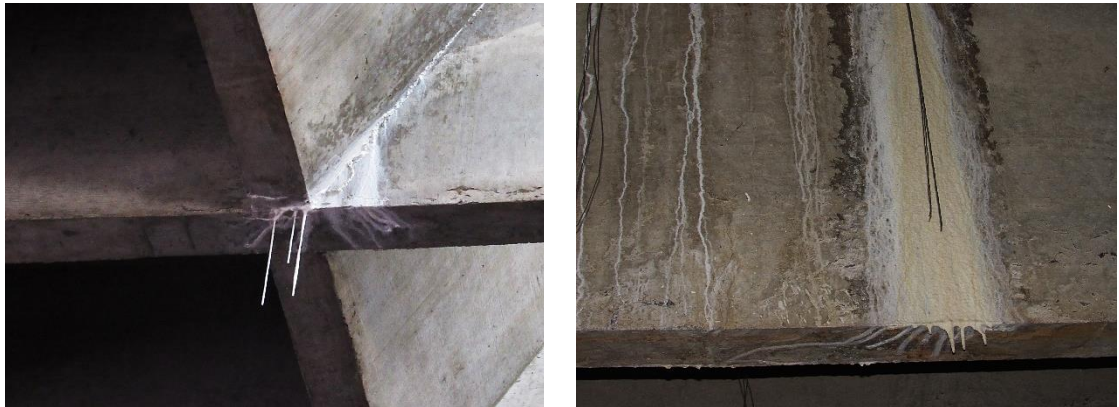
Figura 38 – Formação de estalactite na cobertura em concreto do clube.

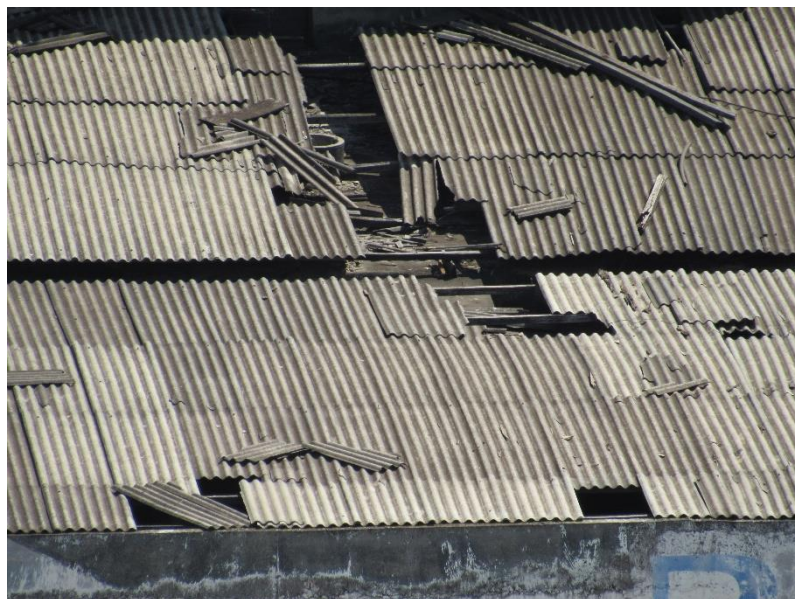
Figura 39 - Deslocamento das telhas na cobertura.

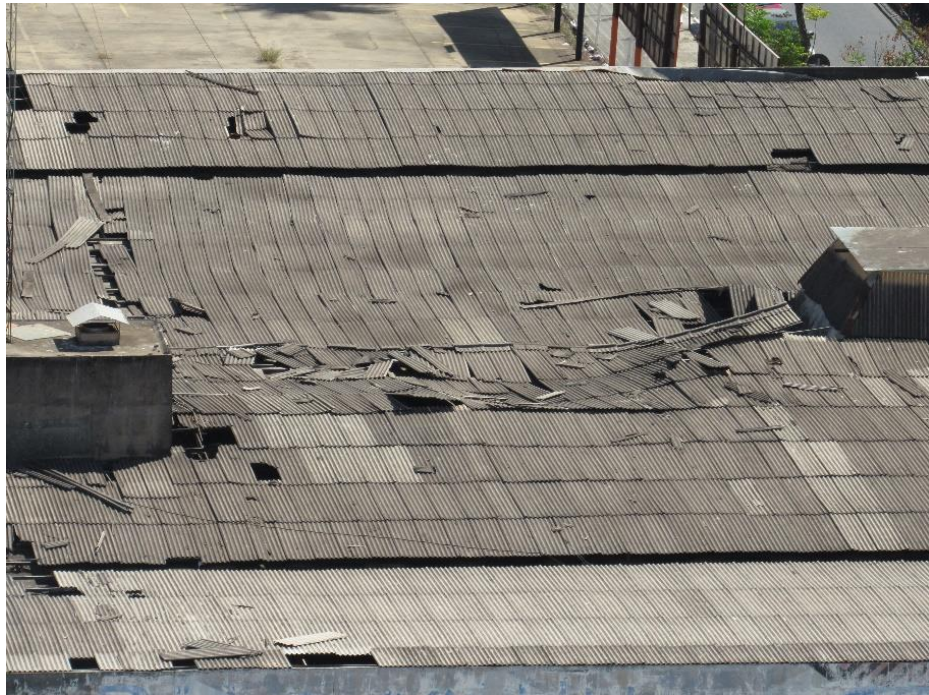
Figura 40 - Deslocamento e falta de reposição de telhas na cobertura.

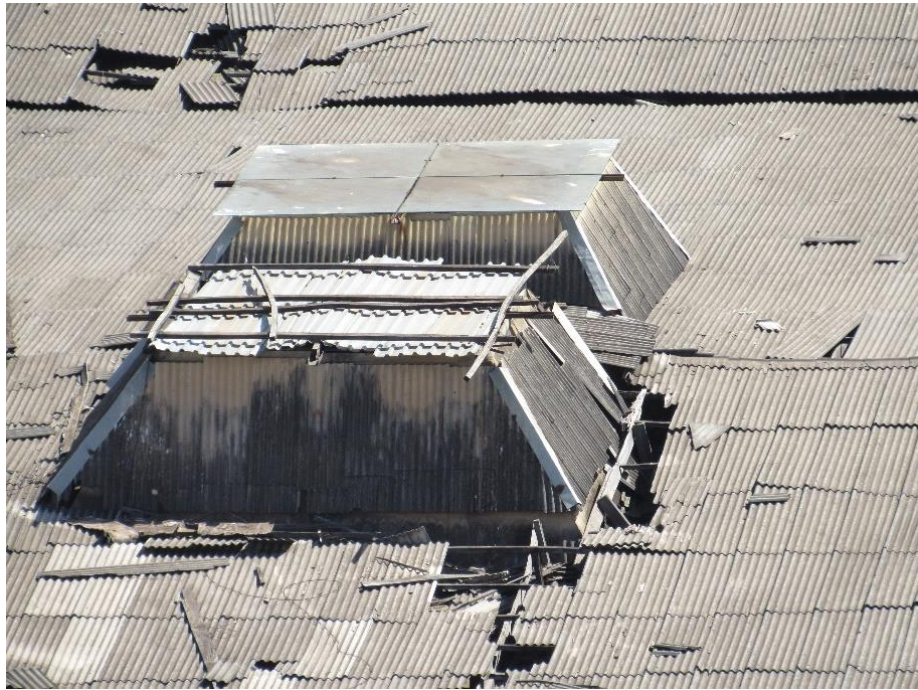
Figura 42 – Substituição improvisada das peças da claraboia 2.

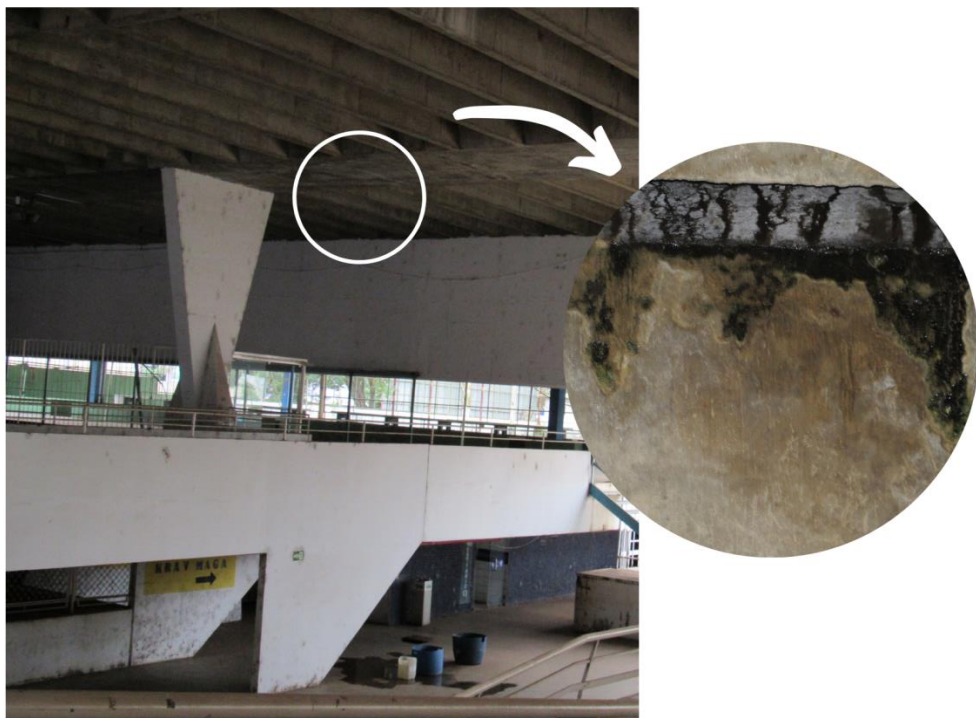
Também foi encontrado presença de fungos em um local com alto teor de umidade da cobertura sendo o excesso de água a origem dessa manifestação patológica. Na parte inferior da Figura 45, é possível notar a presença de baldes para conter a água provinda do gotejamento da cobertura.

Figura 45 – Infiltração e presença de fungos na cobertura.

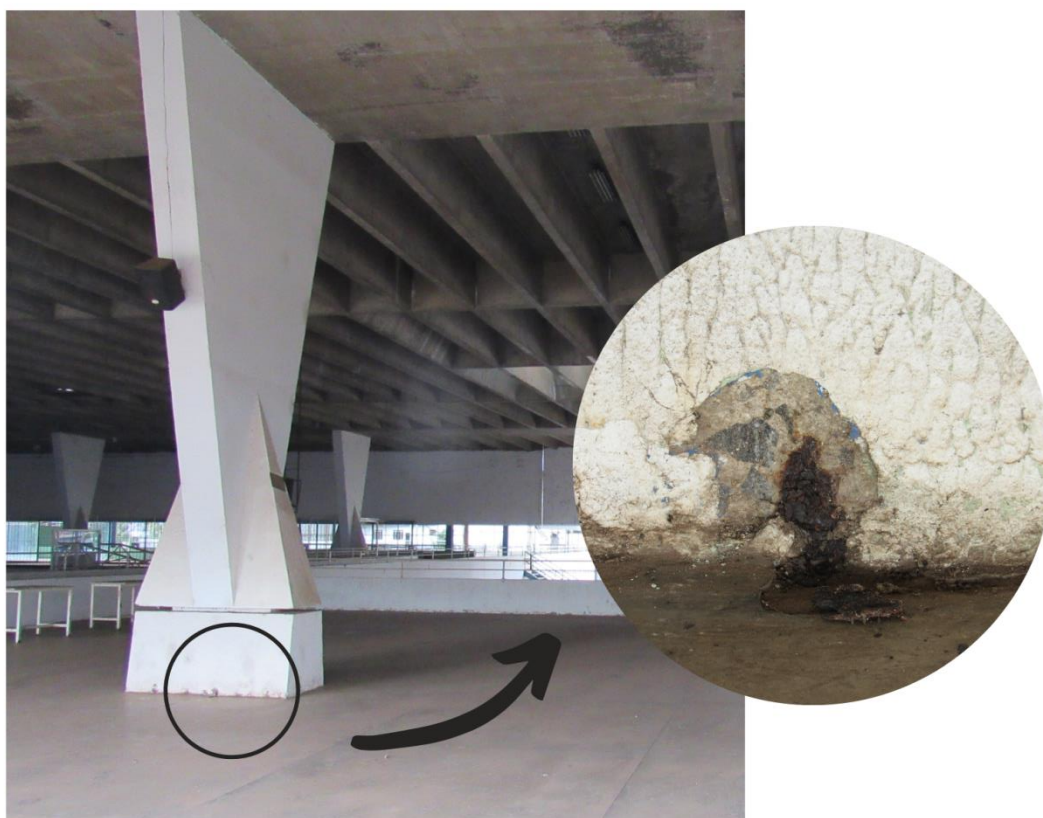
Figura 46 – Corrosão da armadura do Pilar 5 no 2º pavimento do clube.

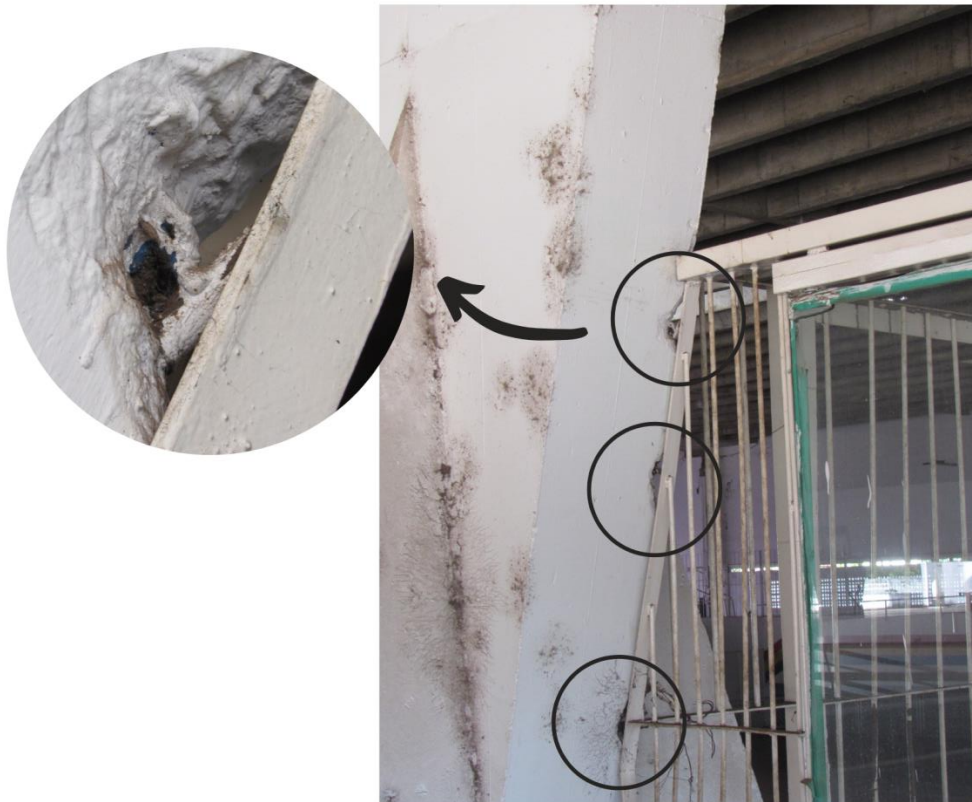
Durante as visitas foi possível identificar a instalações de dois portões metálicos na armadura dos pilares 6, 7, 8, 14, 15 e 16 que dão acesso à academia e às quadras descobertas. Essas intervenções nos pilares não são adequadas, prejudica o desempenho da estrutura podendo torná-la insegura (Figura 47, Figura 48). Além disso, não fazem parte do projeto original do clube e contribuíram para a descaracterização e deterioração da edificação.

Figura 47 – Instalação de portão metálico no Pilar 14.

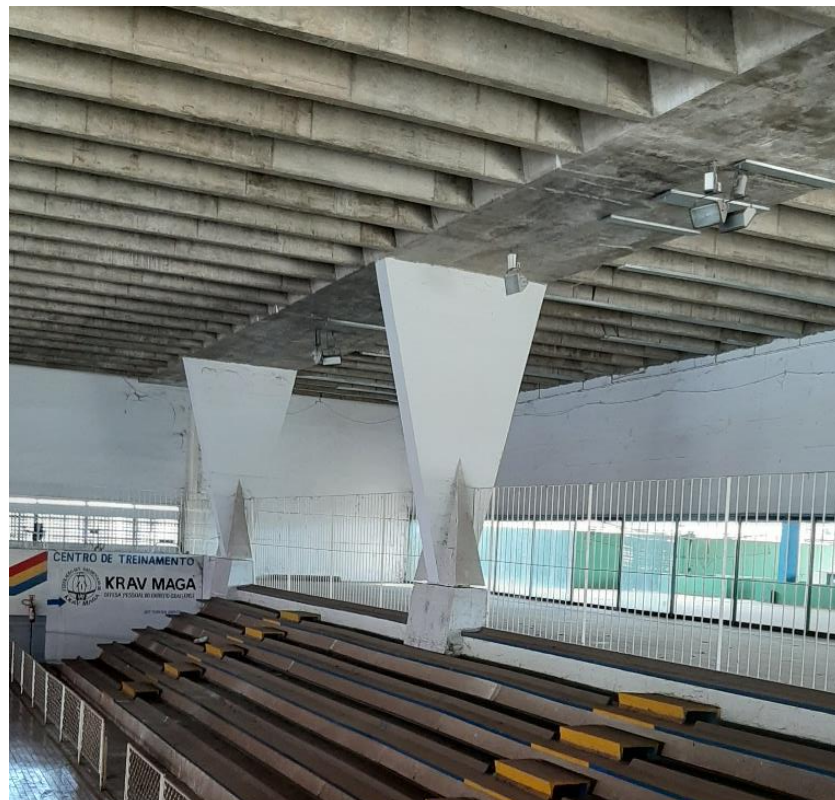
Figura 48 – Instalação de portão metálico fixado nos pilares 15 e 16.
