INSTITUTO FEDERAL DE EDUCAÇÃO, CIÊNCIA E TECNOLOGIA DE GOIÁS  
CAMPUS GOIÂNIA  
CURSO DE ENGENHARIA CIVIL

**ANÁLISE DE MANIFESTAÇÕES PATOLÓGICAS EM ESTAÇÕES DE  
TRATAMENTO DE ÁGUA**

Goiânia, GO  
2022

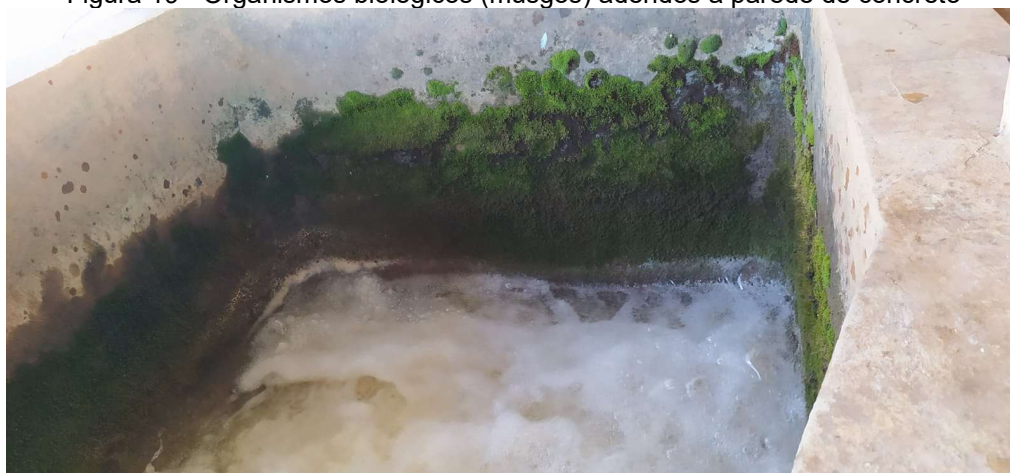
Figura 19 - Organismos biológicos (musgos) aderidos a parede de concreto

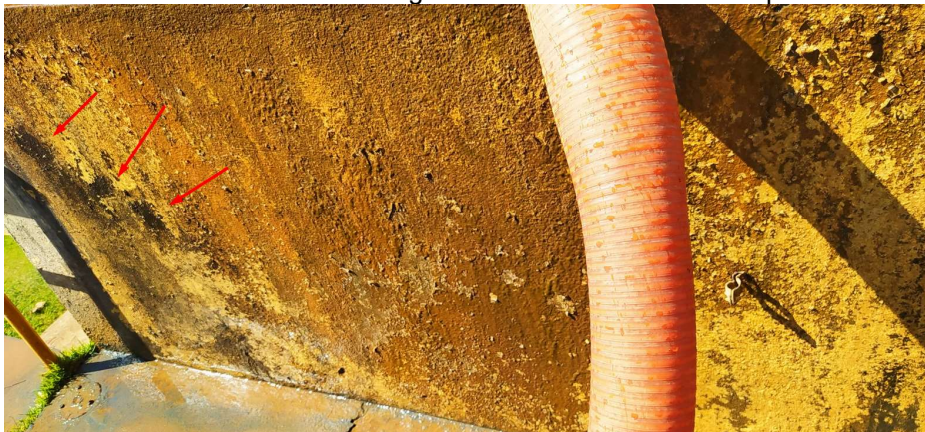
Figura 20 - Parede externa do canal retangular com descolamento e empolamento da pintura.

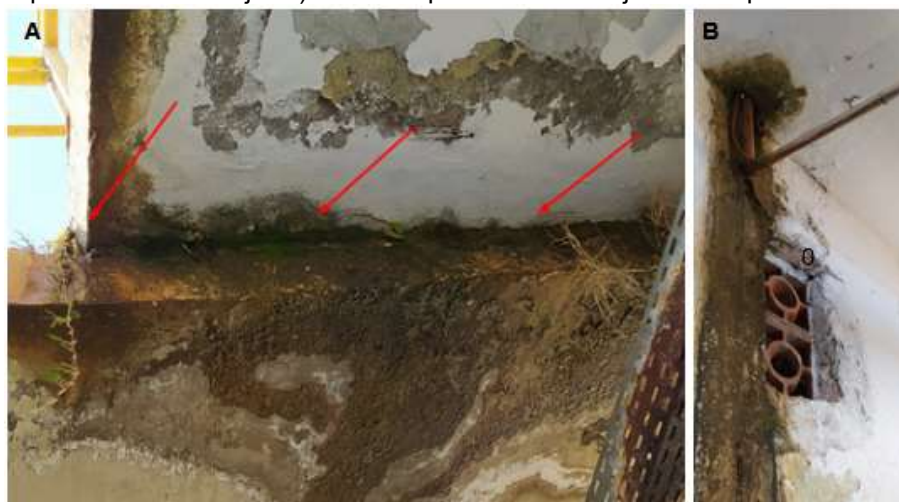
Figura 21 - Vista inferior da laje de sustentação do canal retangular. A) Descolamento e presença de musgo na parte inferior da laje. B) Elevada quantidade de sujeira em parede abaixo da laje.

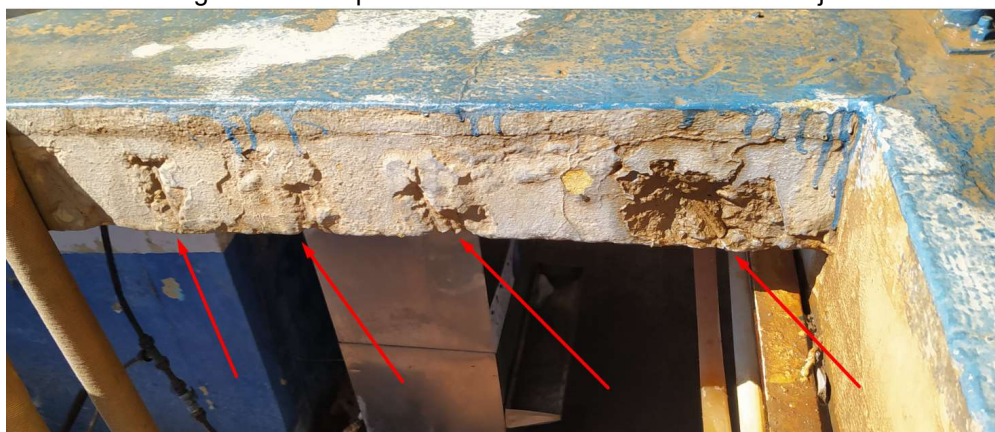
Na borda da laje de sustentação do canal, por onde há circulação de pessoas, foi constatado o deslocamento de concreto, figura 22, com exposição de armadura.

Figura 22 - Deslocamento de concreto na borda da laje

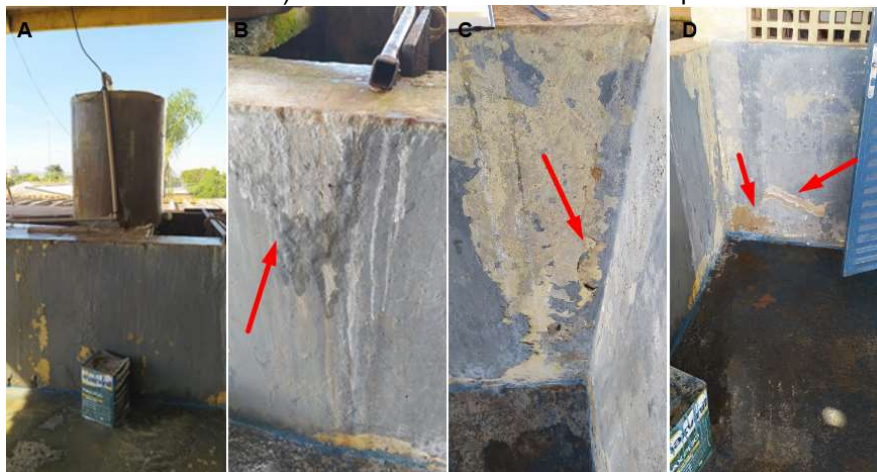
Figura 23 - Parede externa do canal. A) trecho do canal onde foi instalado tanque de coagulante. B) Parede do canal em que se observa empolamento da pintura. C) Parede do canal com deslocamento de concreto. D) Parede lateral do canal com deslocamento de concreto.

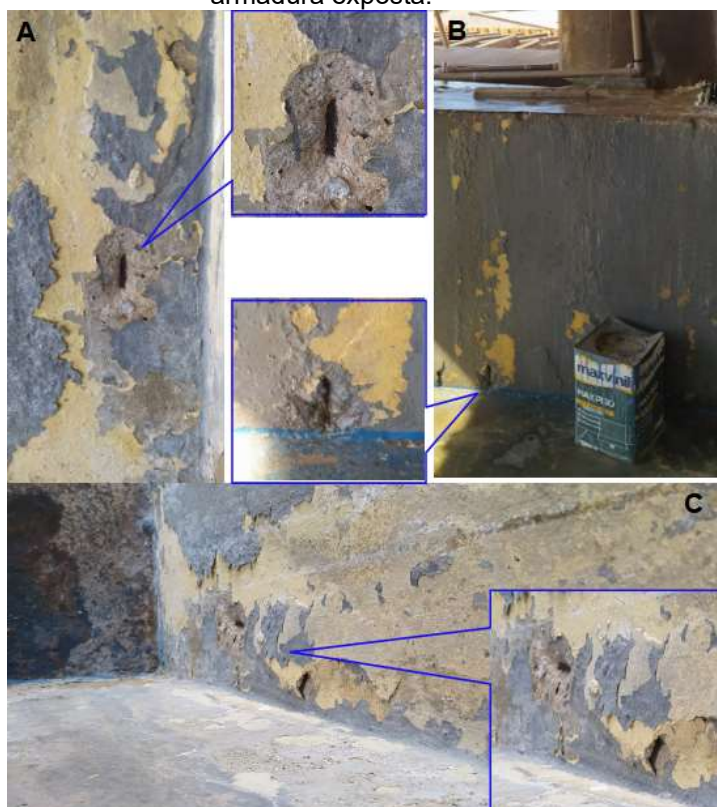
Figura 24 - Parede externa do canal retangular. A) Trecho da parede com descolamento da pintura, deslocamento do concreto e exposição da armadura. B) Trecho onde da parede do canal com armadura exposta.

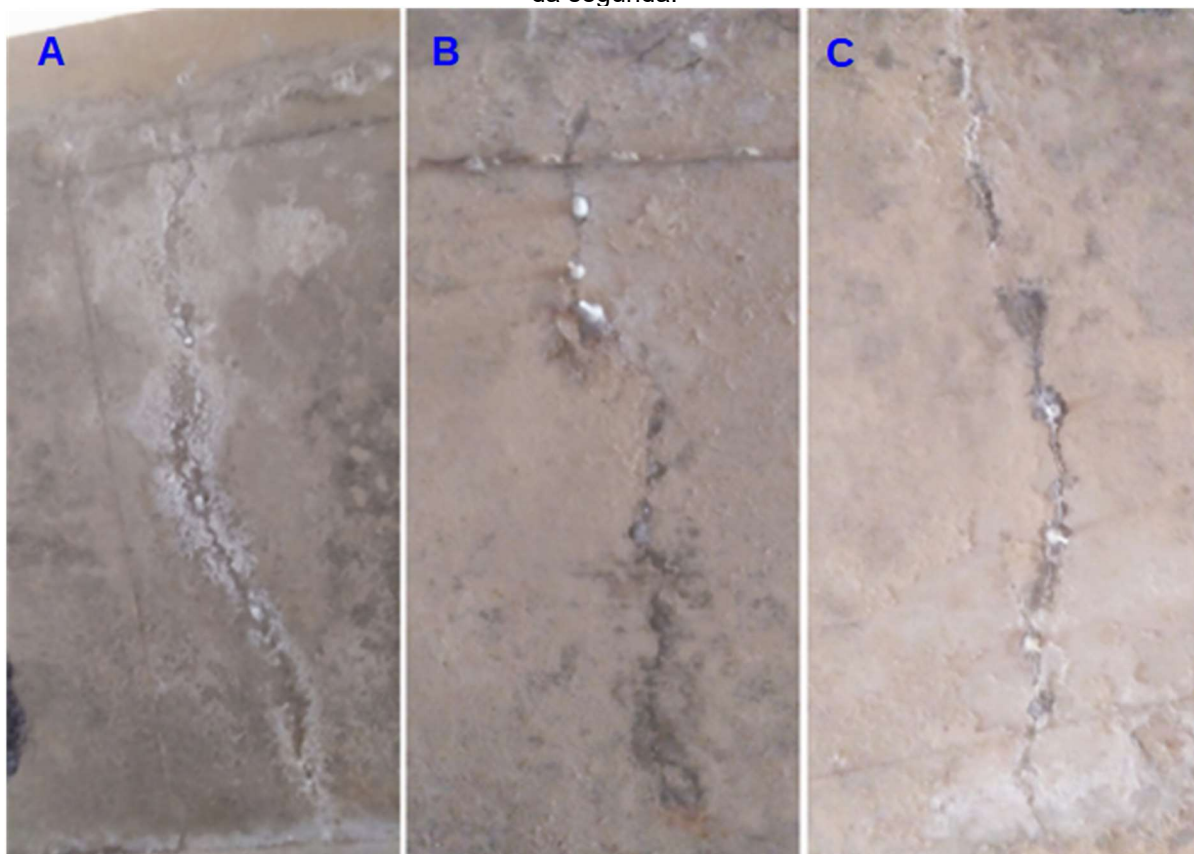
Figura 32 – Vista da laje em balanço de baixo para cima, onde é possível constatar a ocorrência de fissuras no canal de distribuição de água. A) Detalhe da primeira fissura com ocorrência de eflorescência. B) Detalhe de fissura a cerca de 4 metros da primeira. C) Detalhe de fissura a 3 metros da segunda.

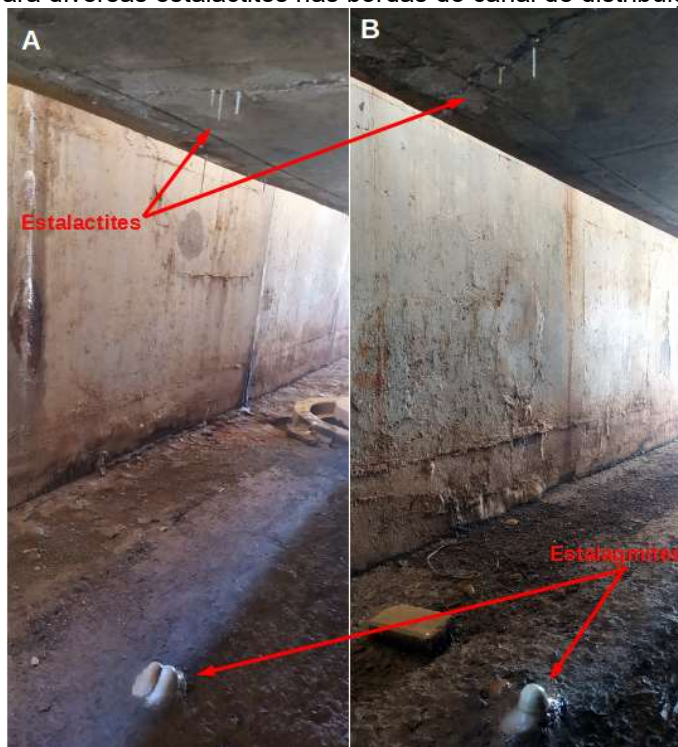
Figura 33 - Ocorrência de eflorescência no fundo do canal. A) Observa-se a ocorrência de estalactites e estalagmites abaixo de uma das fissuras. B) Destaque para estalactites e estalagmites no canal. C) Destaque para diversas estalactites nas bordas do canal de distribuição de água.

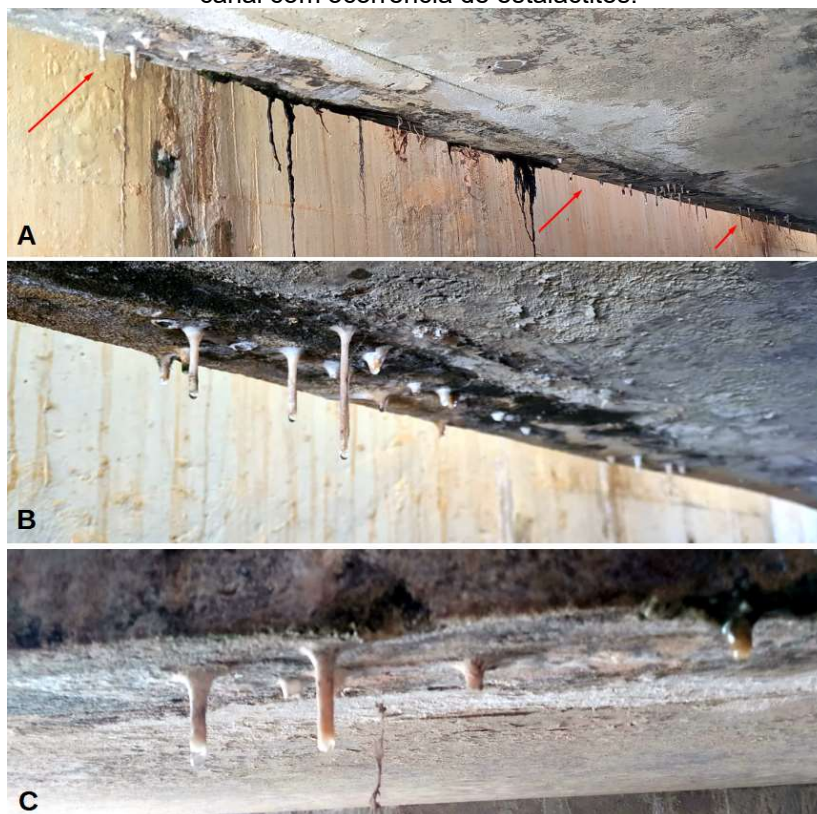
Figura 34 - Ocorrência de eflorescência na borda do canal. A) Trecho do canal com elevada quantidade de estalactites. B) Detalhe de estalactites com presença de água. C) Trecho da borda do canal com ocorrência de estalactites.

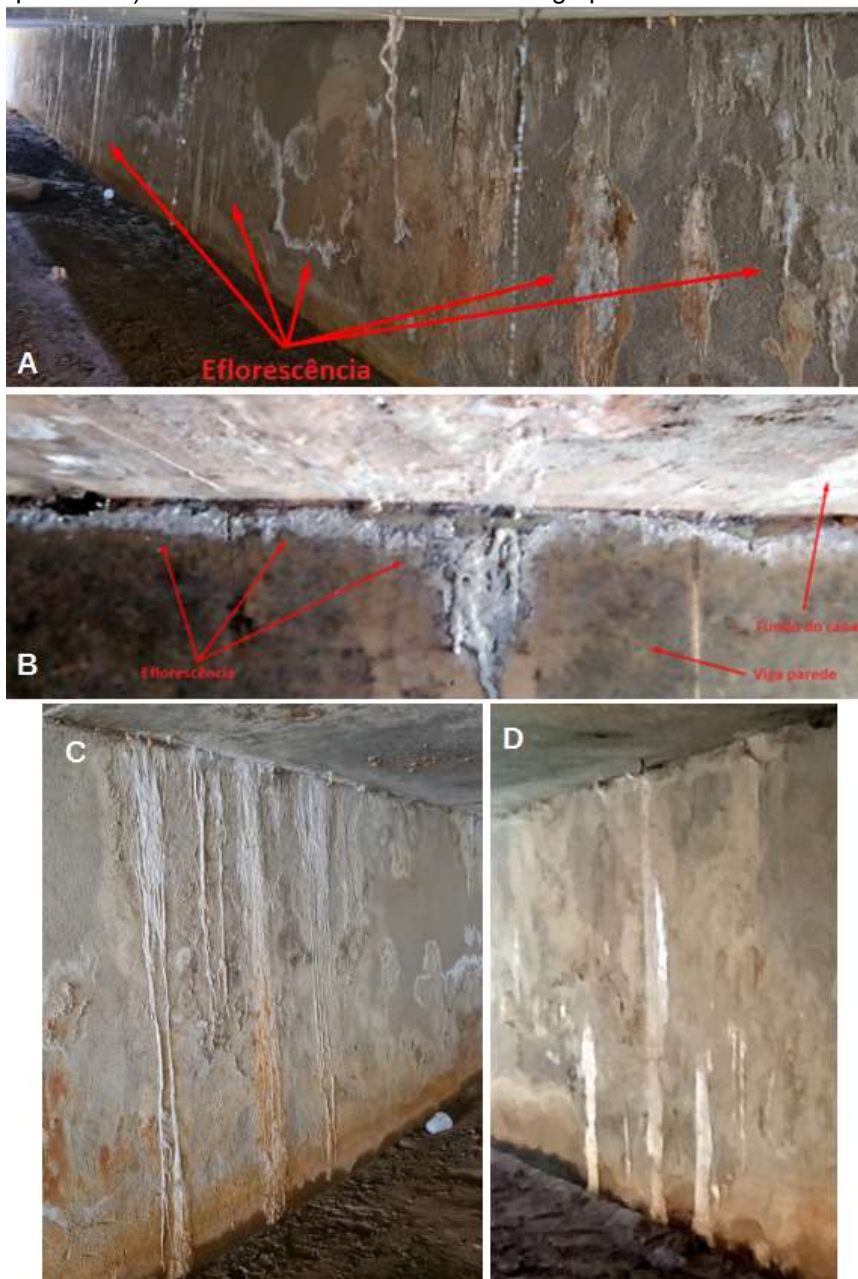
Figura 35 - Ocorrência de eflorescência na viga parede do decantador e floculador. A) Ocorrência de eflorescência em pontos diversos da viga parede. B) Detalhe de eflorescência entre o fundo do canal e viga parede. C) Destaque para quantidade de eflorescência em trecho entre o fundo do canal e viga parede. D) Ocorrência de eflorescência em viga parede do decantador.

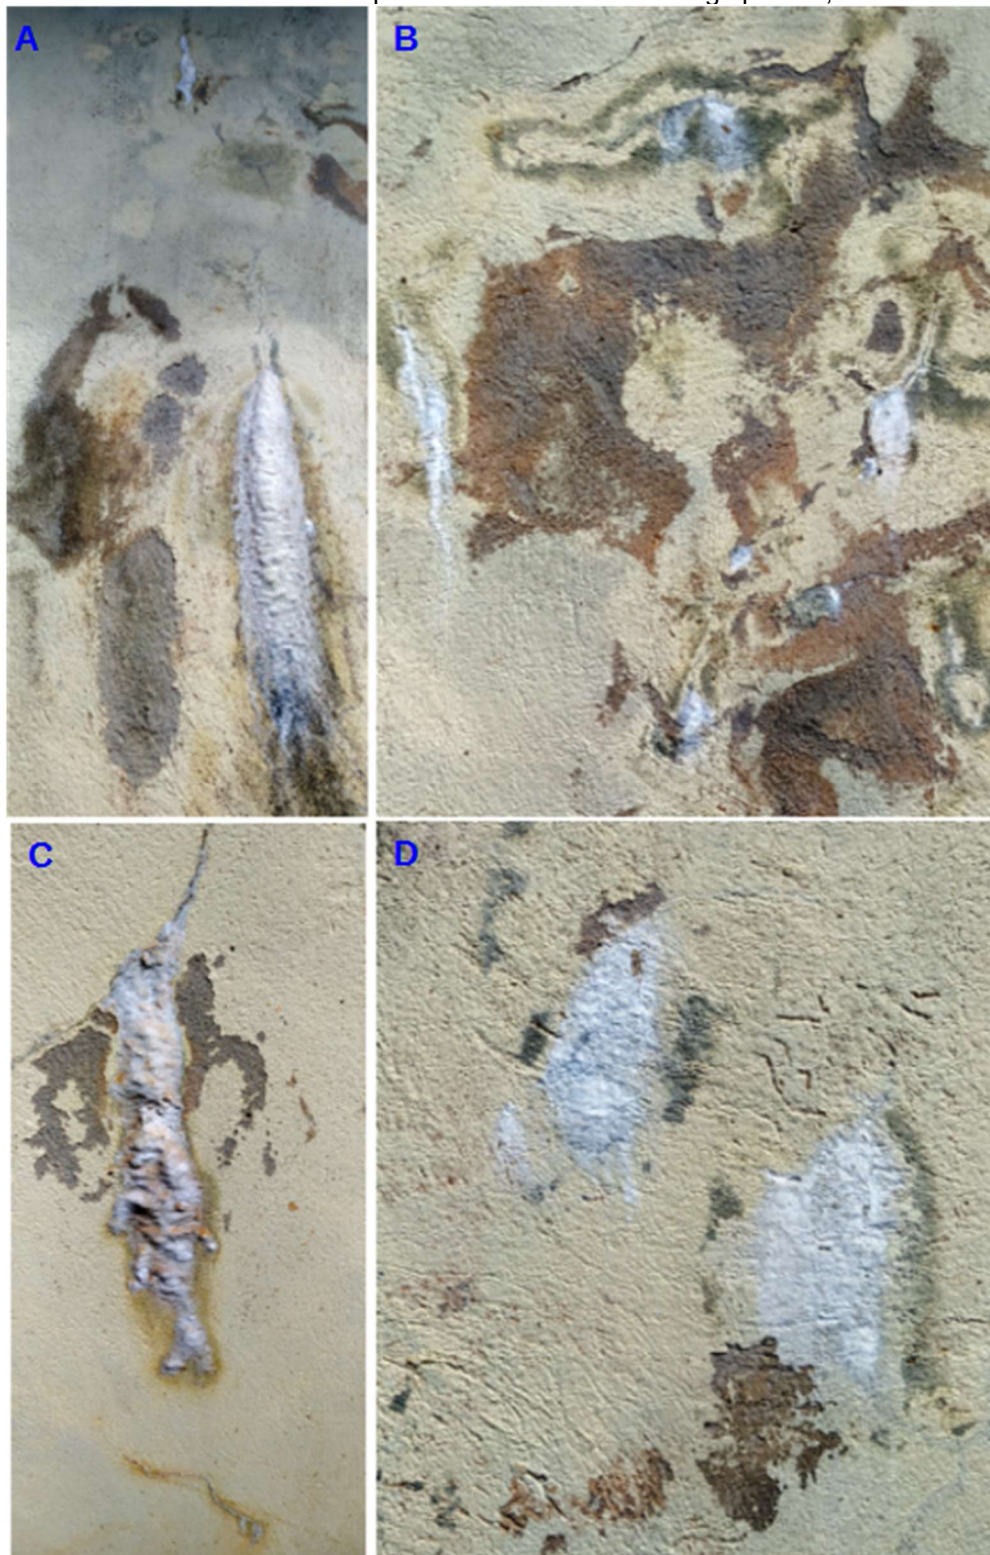
Figura 36 - Ocorrência de eflorescência na viga parede da lateral direita do decantador. A) Destaque para ponto com ocorrência de deslocamento e eflorescência. B) Trecho da viga parede com eflorescência em pontos diversos. C) Detalhe ponto concentrado de eflorescência na viga parede. D) Detalhe de outro ponto de eflorescência na viga parede,

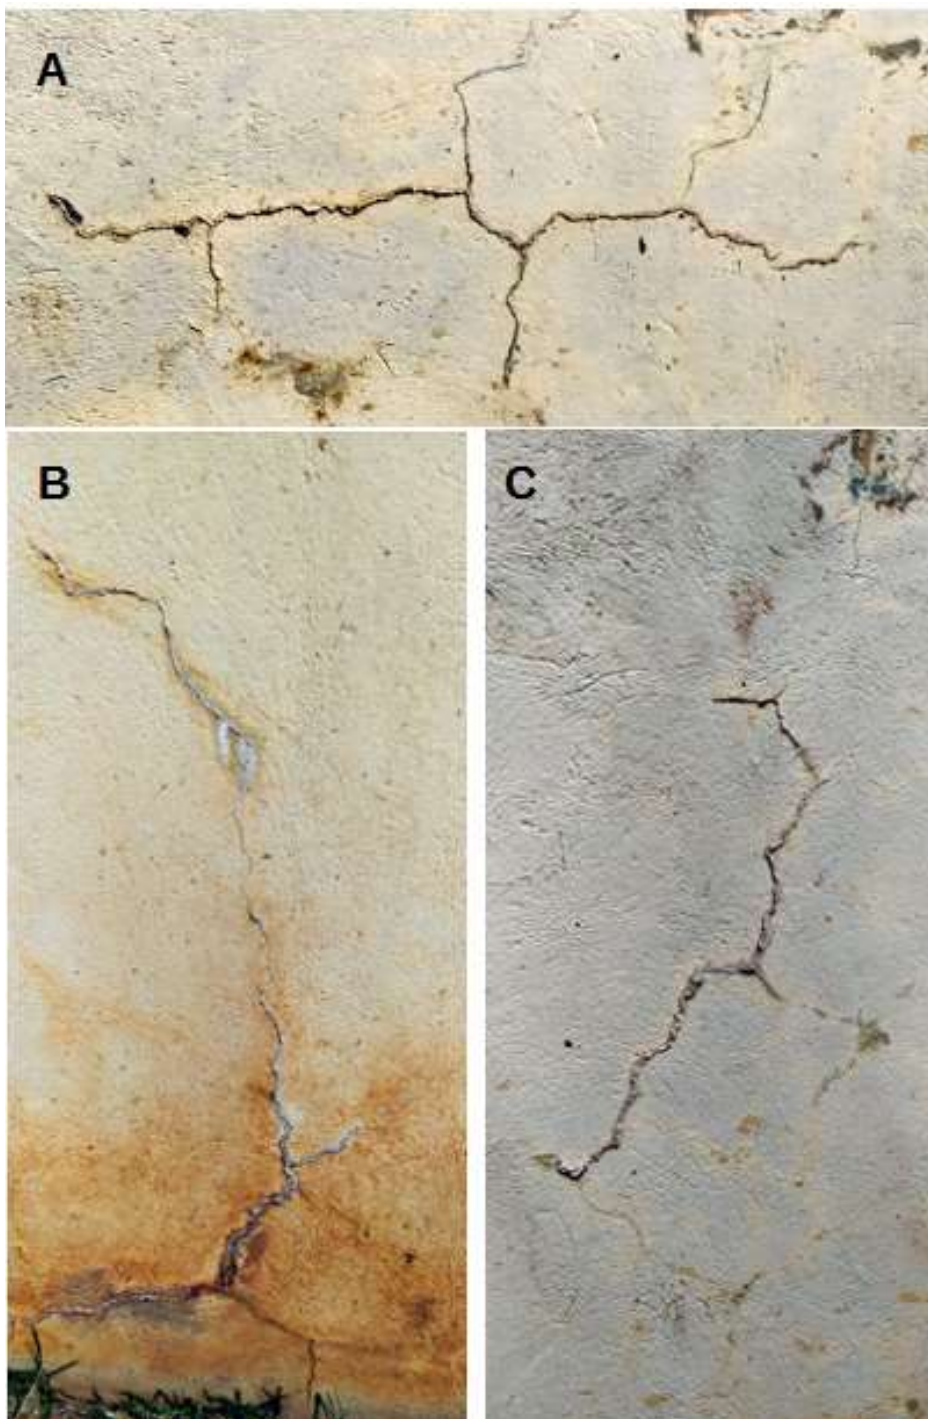
Figura 37 - Ocorrência de fissuras e eflorescência na viga parede direita. A) Destaque para fissura lateral com ocorrência de eflorescência. B e C) Destaque para fissura vertical com ocorrência de eflorescência.

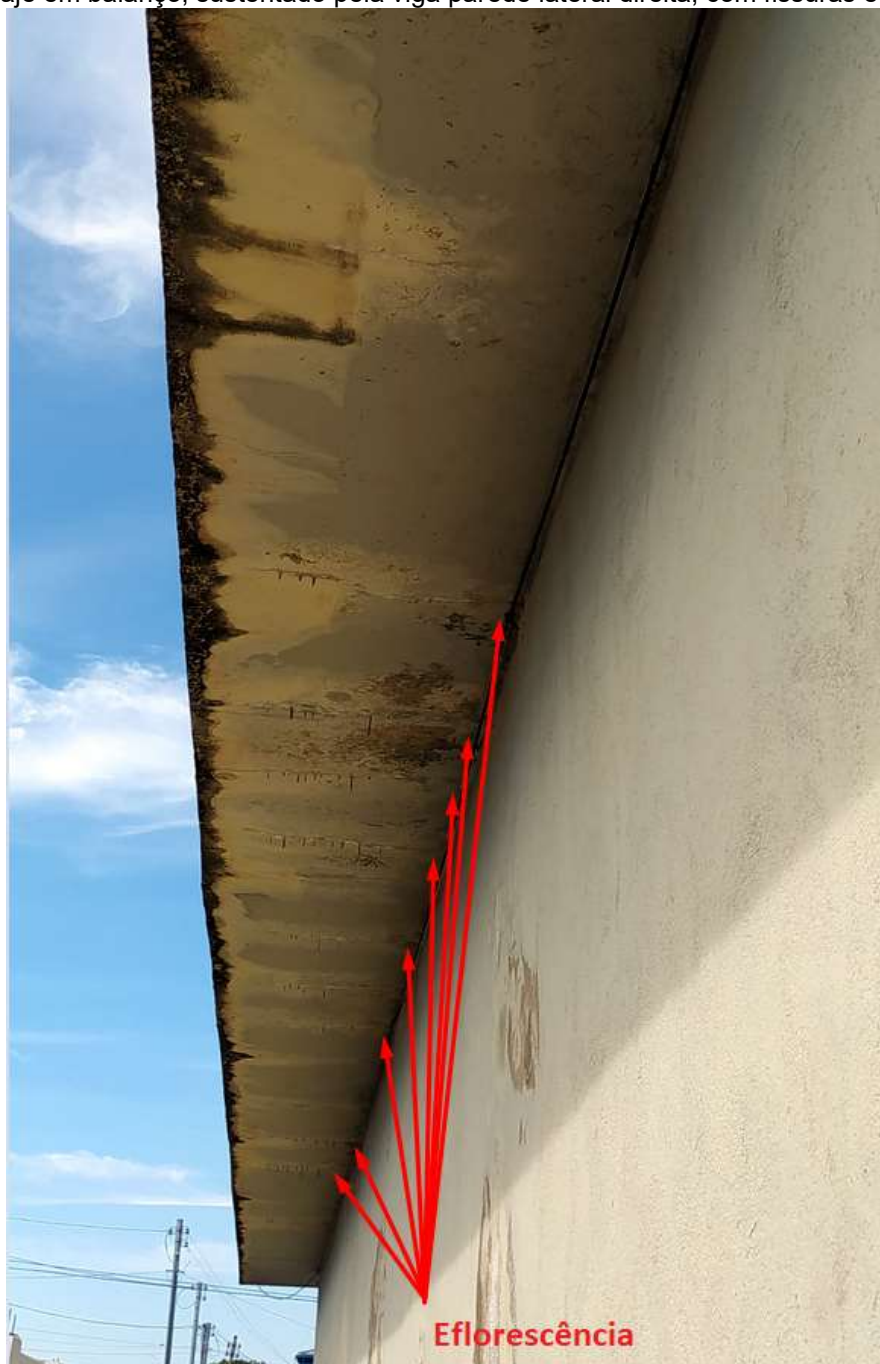
Figura 38 - Laje em balanço, sustentado pela viga parede lateral direita, com fissuras e eflorescência.

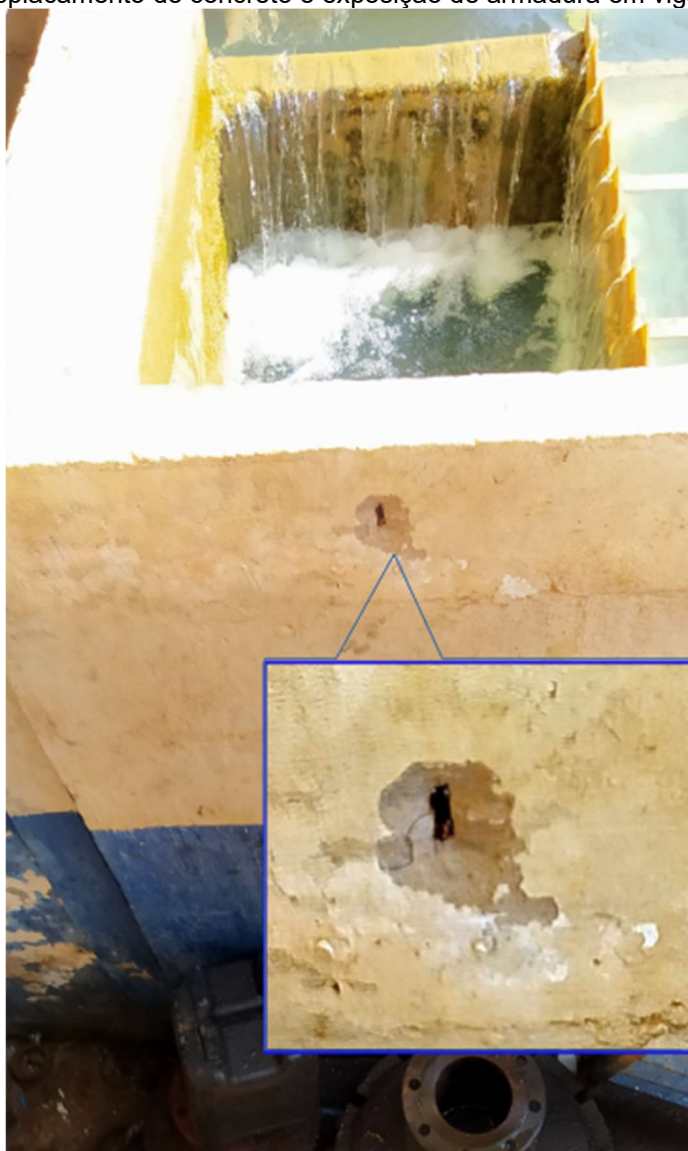
Figura 42 - Deslocamento de concreto e exposição de armadura em viga parede lateral.

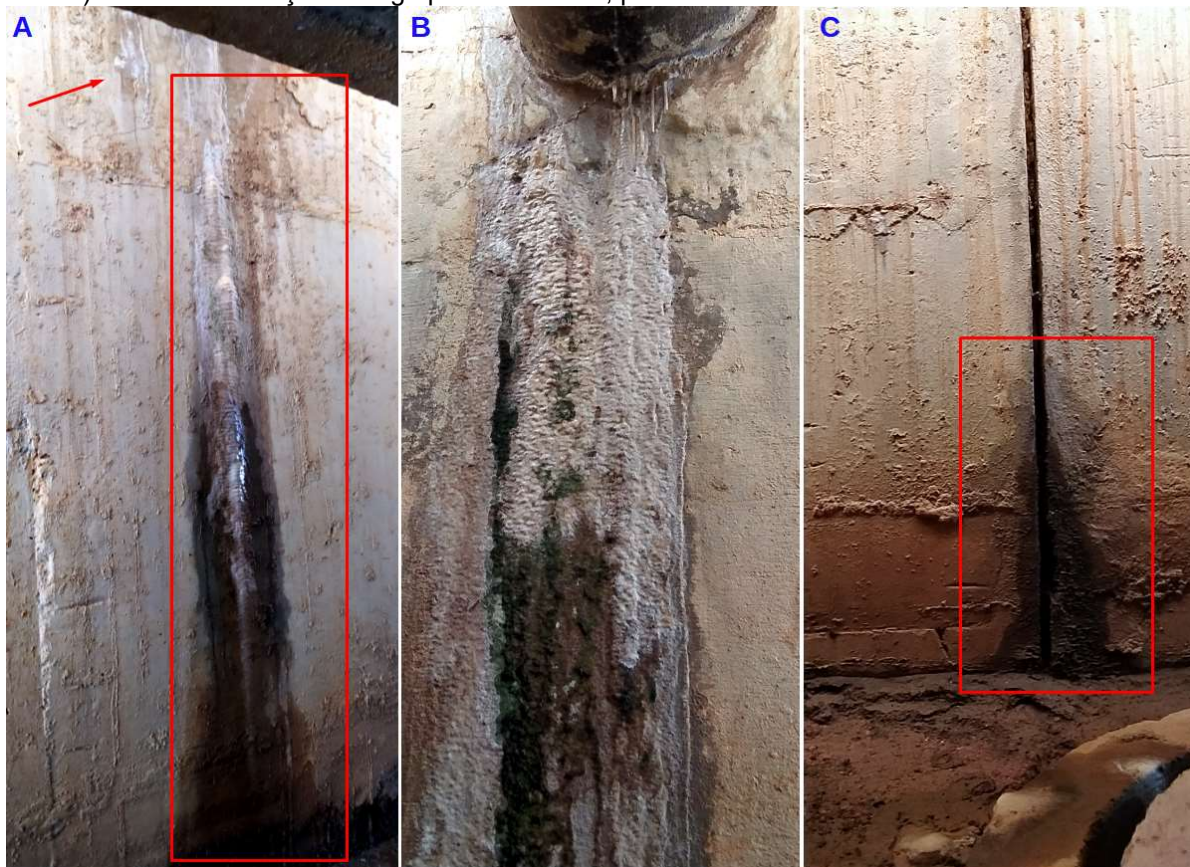
Figura 43 - Manifestações patológicas na viga parede 1 do filtro. A) Ocorrência de eflorescência e escoamento de água. B) Eflorescência em viga parede com conexão de tubulação de ferro fundido. D) Ponto de infiltração na viga parede do filtro, porém ainda não há sinais de eflorescência.

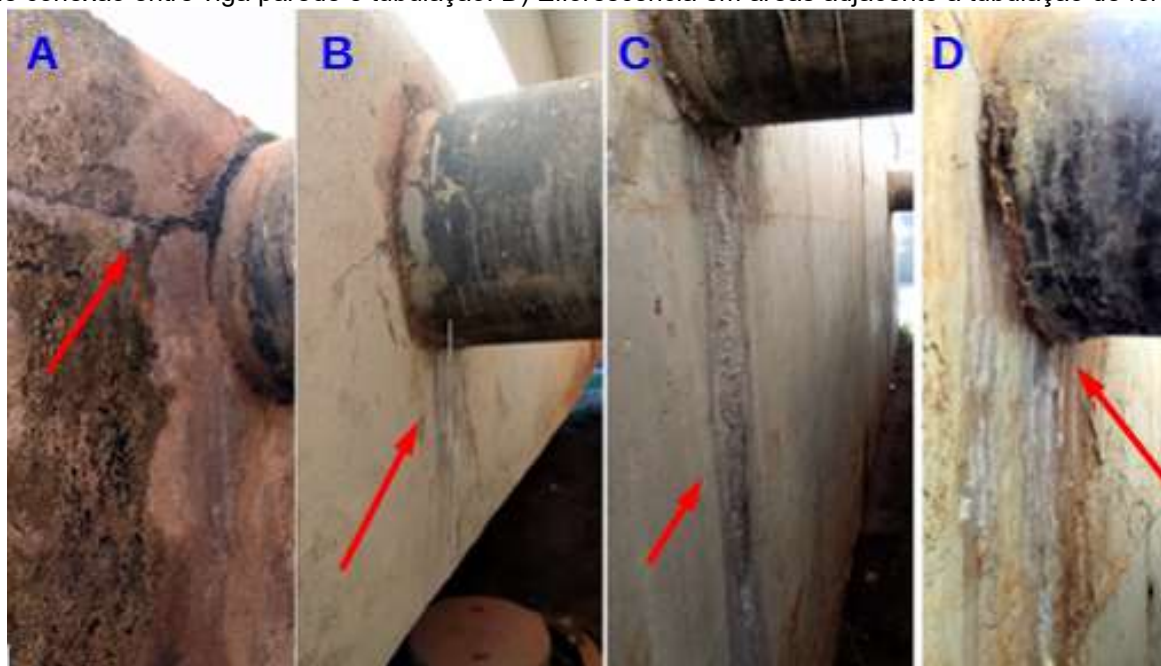
Figura 44 - Manifestações patológicas entre as vigas paredes e as tubulações. A) Fissura no concreto em ponto de conexão com tubulação de ferro fundido. B e C) Ocorrência de eflorescência em trecho de conexão entre viga parede e tubulação. D) Eflorescência em áreas adjacente a tubulação de ferro.

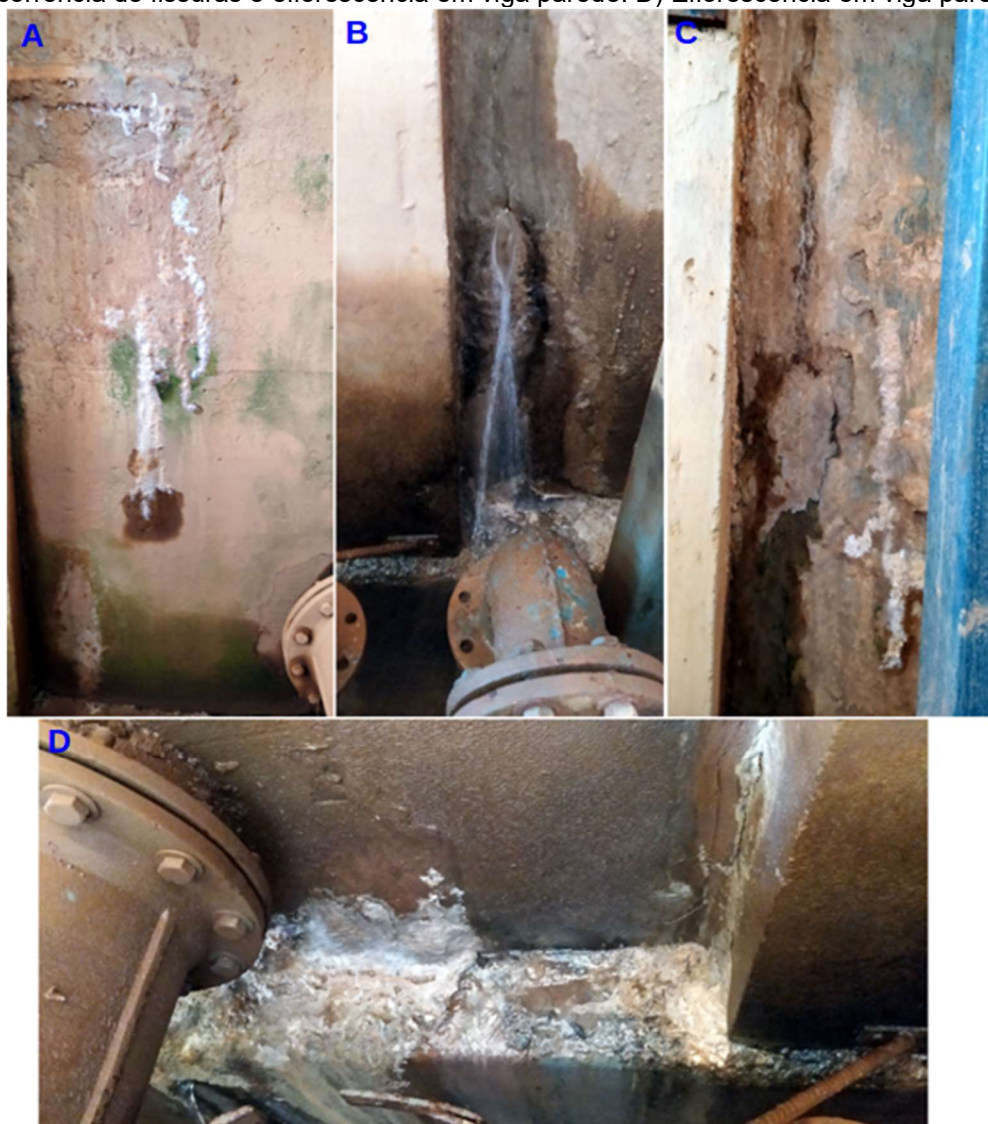
Figura 45 - Manifestações patológicas na viga parede 2 dos filtros. A) Ocorrência de eflorescência em viga parede. B) Ocorrência de fissura e trinca, com vazamento de água na viga parede. C) Ocorrência de fissuras e eflorescência em viga parede. D) Eflorescência em viga parede.

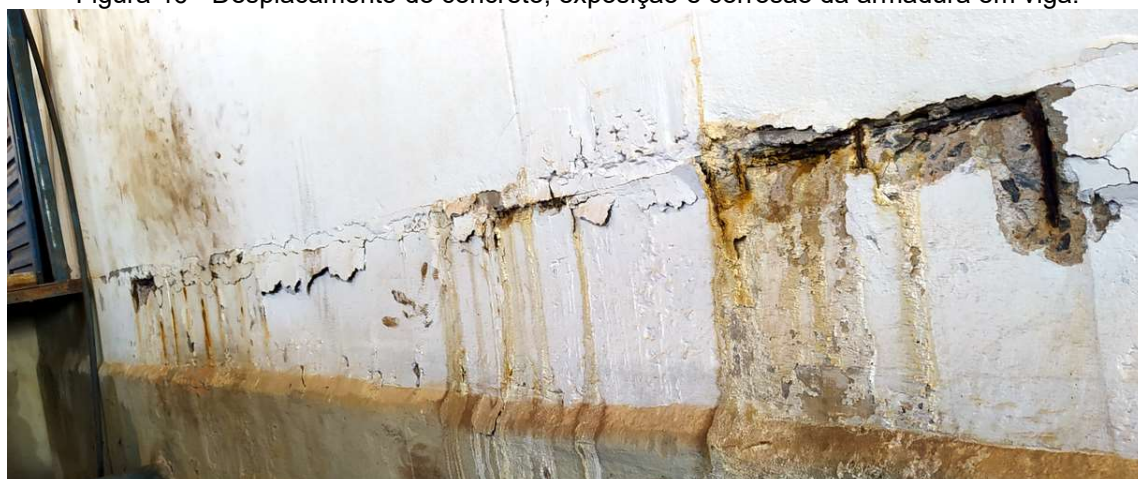
Figura 46 - Deslocamento do concreto, exposição e corrosão da armadura em viga.

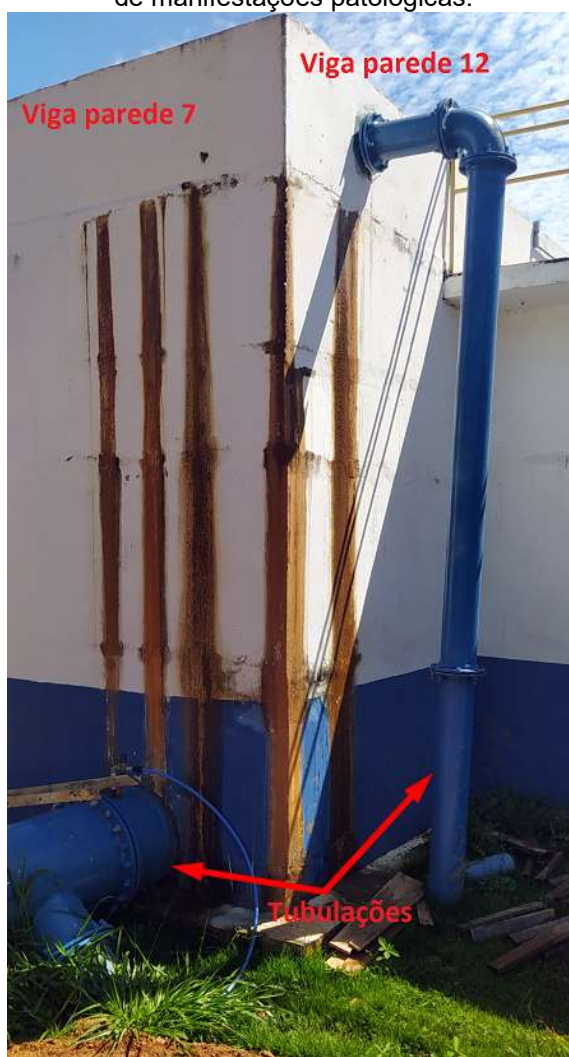
Figura 50 - Viga parede 7 e 12, onde observa-se a chega de tubulação de água bruta e a ocorrência de manifestações patológicas.

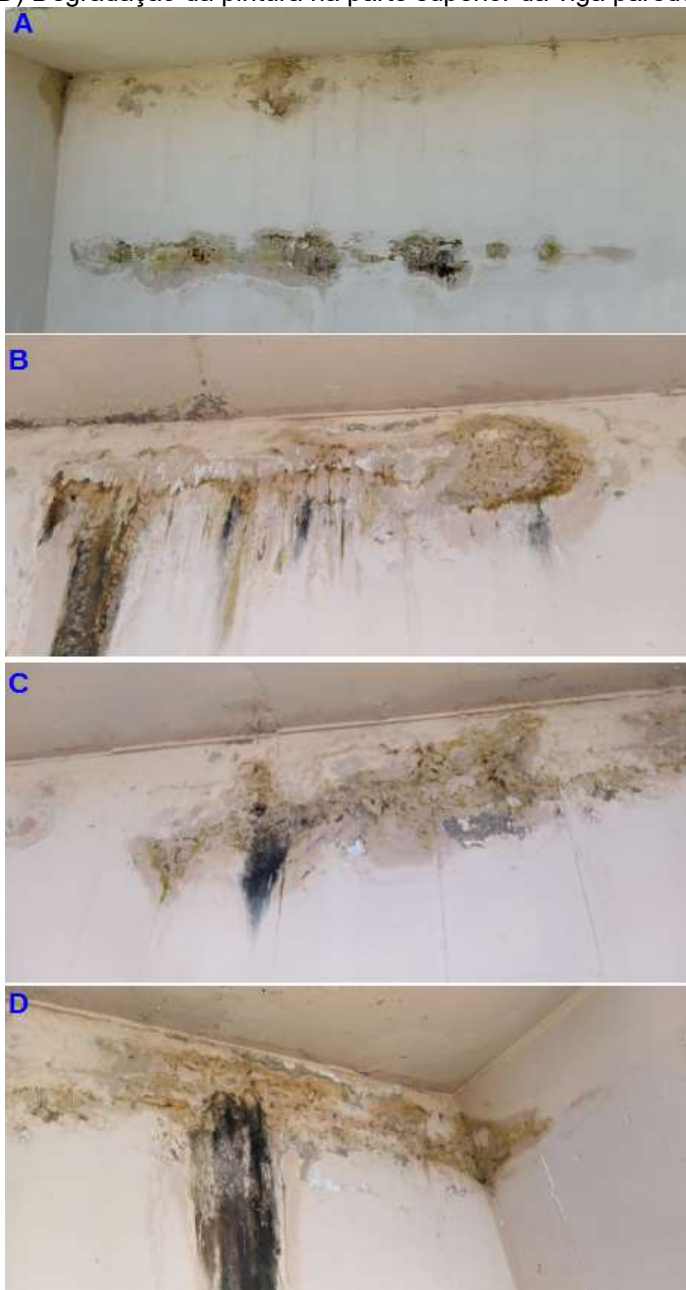
Figura 51 – Manifestações patológicas na viga parede 19. A) Deslocamento, empolamento e sujeidade na pintura no meio e na porção superior. B) Deslocamento, empolamento e sujeidade na pintura na parte superior da viga parede. C) Outro ponto com degradação da pintura devido a elevada umidade. D) Degradação da pintura na parte superior da viga parede.

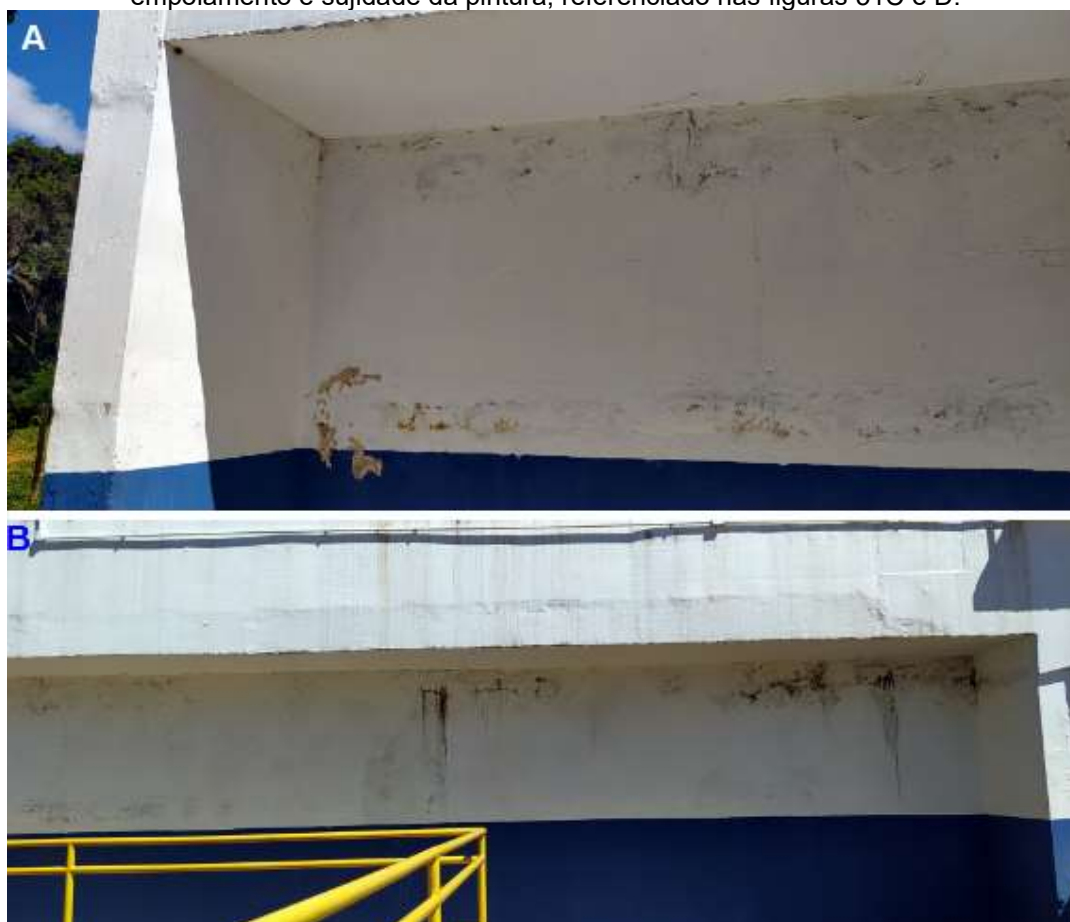
Figura 52 – Manifestações patológicas na viga parede 19 após a realização de reparos. A) Continuidade de descolamento e empolamento referenciado na figura 51. B) Descolamento, empolamento e sujidade da pintura, referenciado nas figuras 51C e D.

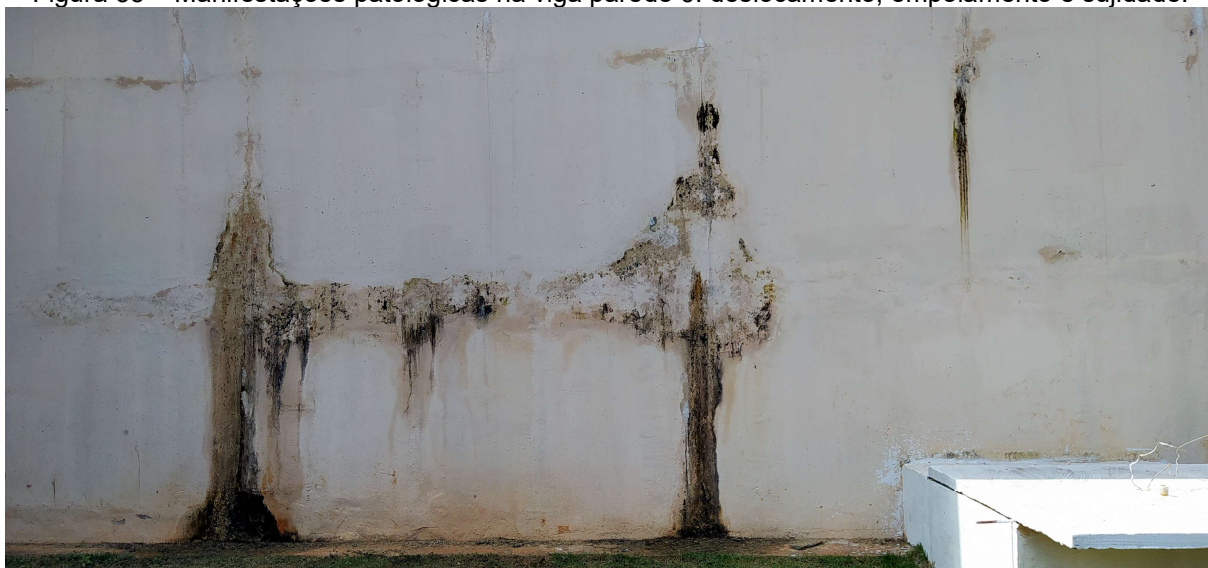
Figura 53 – Manifestações patológicas na viga parede 6: deslocamento, empolamento e sujeira.

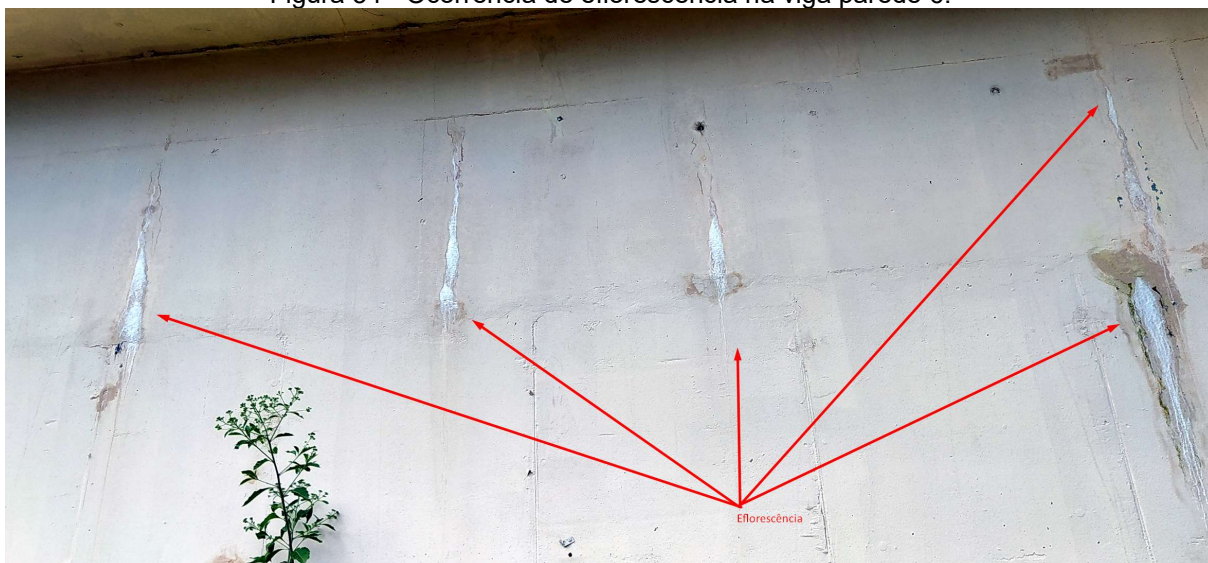
Figura 54 - Ocorrência de eflorescência na viga parede 6.

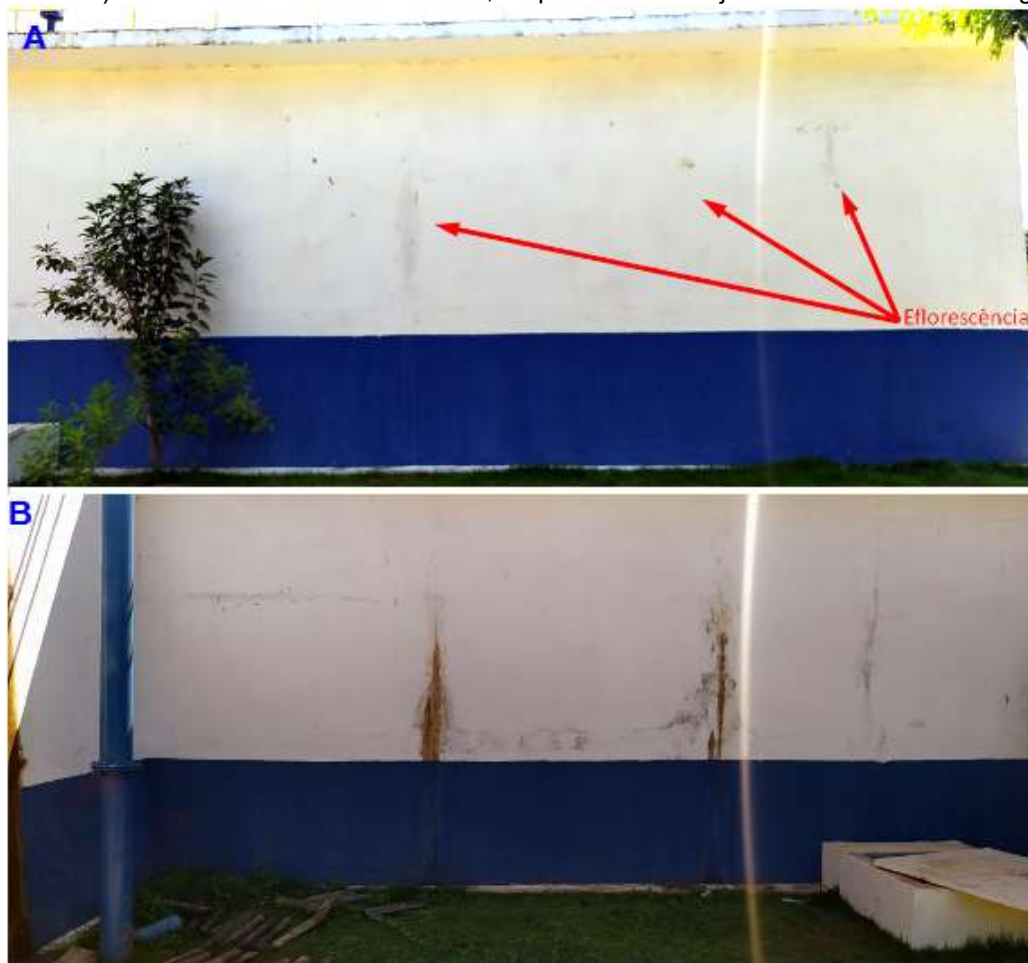
Figura 55 - Manifestações patológicas na viga parede 6. A) Continuidade de eflorescência destacados na figura 54. B) Continuidade de descolamento, empolamento e sujidade referenciados na figura 53.

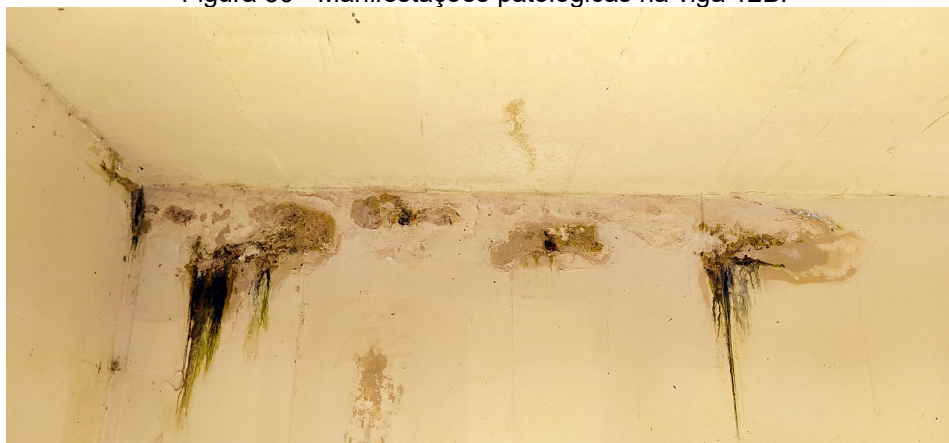
Figura 56 - Manifestações patológicas na viga 12B.

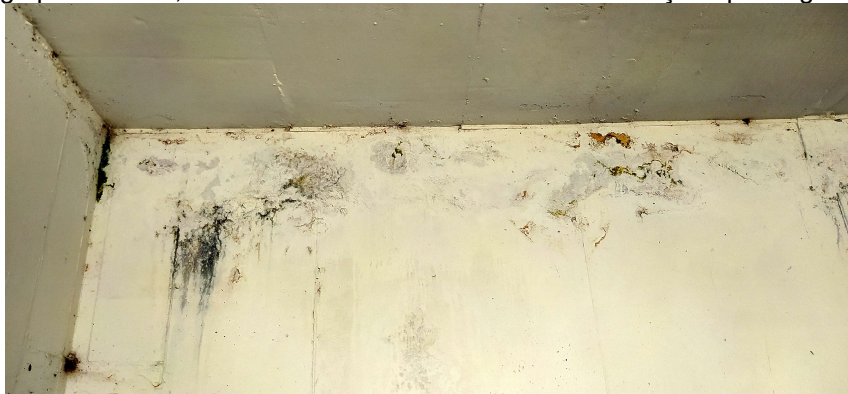
Figura 57 - Viga parede 12B, observa-se a continuidade de manifestações patológicas após pintura.

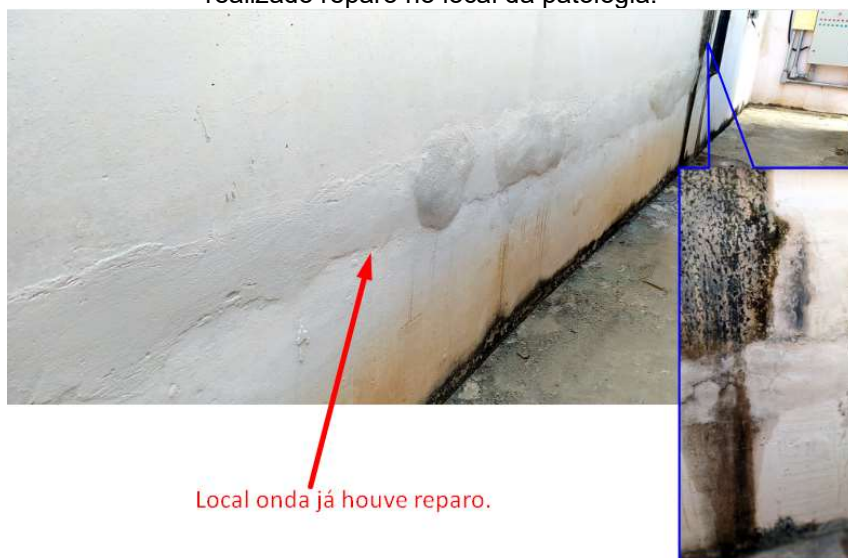
Figura 58 - Manifestações patológicas na viga parede 13, onde é possível observar que já foi realizado reparo no local da patologia.

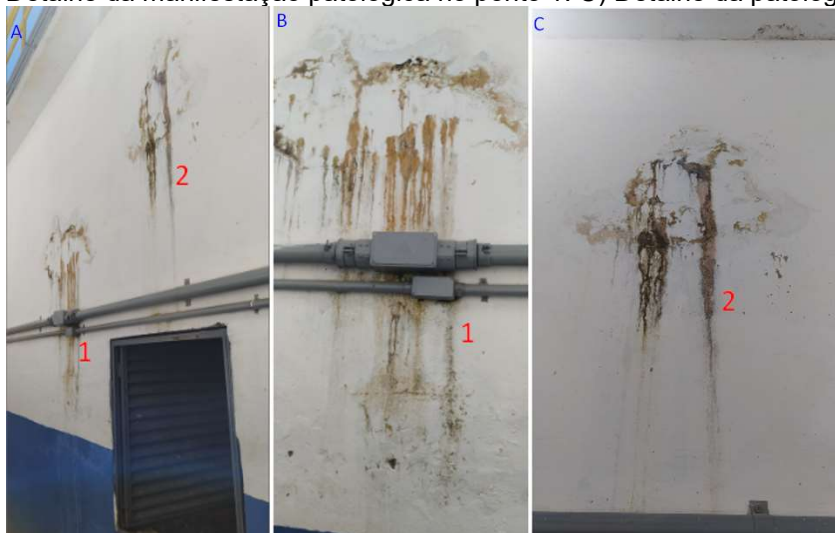
Figura 59 – Continuidade de manifestação patológica na viga parede 13 após pintura. A) Detalhe da continuidade de descolamento, empolamento e sujidade da pintura nos pontos 1 e 2 destacados na figura 58. B) Detalhe da manifestação patológica no ponto 1. C) Detalhe da patologia no ponto 2.

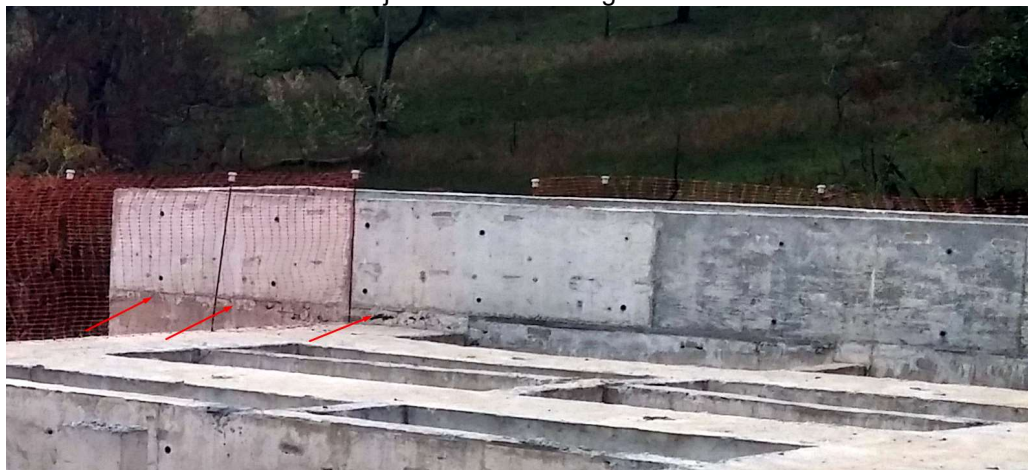
Figura 61 - - Viga parede 12 após conclusão da concretagem, onde é possível observar falhas nas juntas de concretagem.
