INSTITUTO FEDERAL DE EDUCAÇÃO, CIÊNCIA E TECNOLOGIA DE GOIÁS  
CAMPUS GOIÂNIA  
CURSO DE ENGENHARIA CIVIL

**ANÁLISE DE MANIFESTAÇÕES PATOLÓGICAS EM ESTAÇÕES DE  
TRATAMENTO DE ÁGUA**

Goiânia, GO  
2022

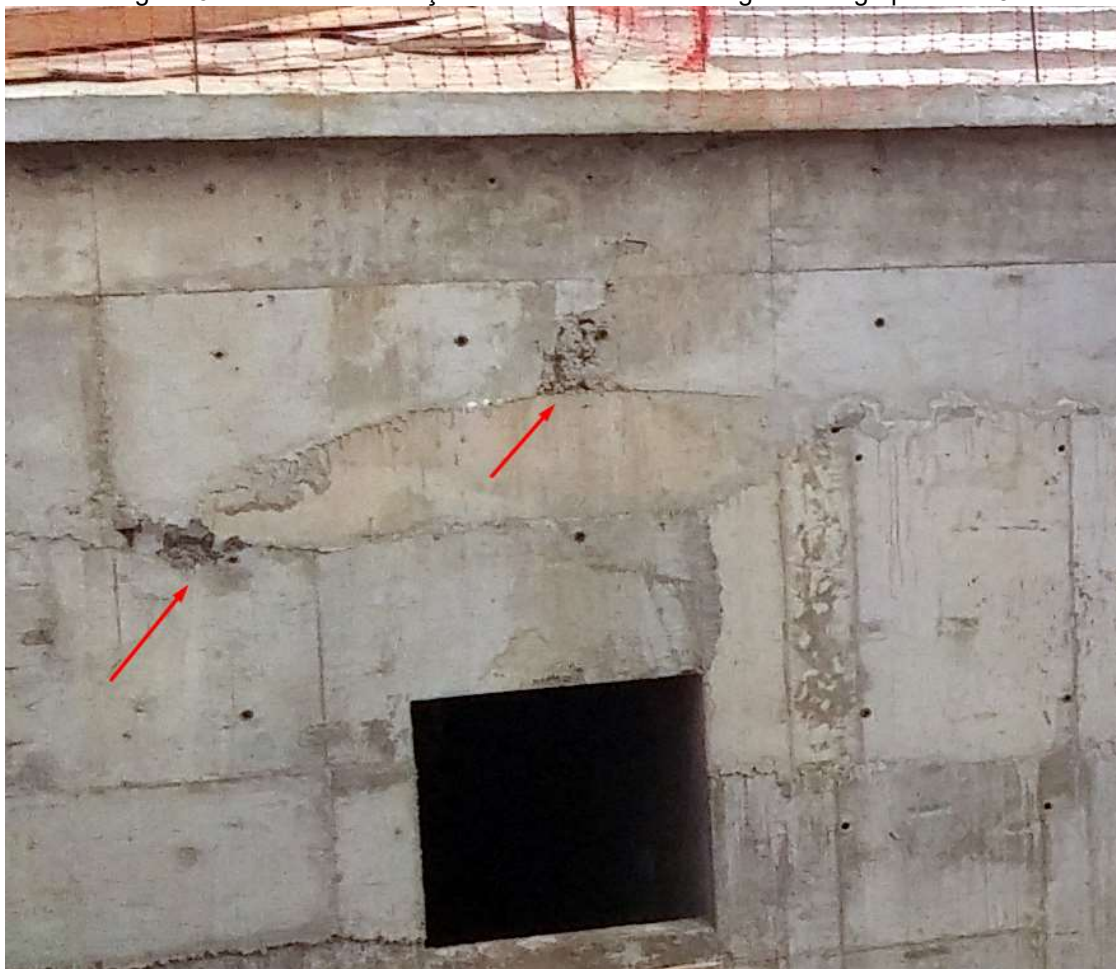
Figura 62 - Possível formação de ninhos de concretagem na viga parede 13.
