**ESTUDO DE CASO:**  
**REABILITAÇÃO ASFÁLTICA DA AVENIDA FELIPE CAMARÃO NO**  
**BAIRRO GOIÁ EM GOIÂNIA**

JUNHO/2023

Trabalho de Conclusão de Curso apresentado à  
Coordenação de Engenharia Civil, do Instituto Federal de  
Educação, Ciência e Tecnologia de Goiás, Campus  
Goiânia, como parte dos requisitos necessários para  
obtenção do título de Bacharel em Engenharia Civil

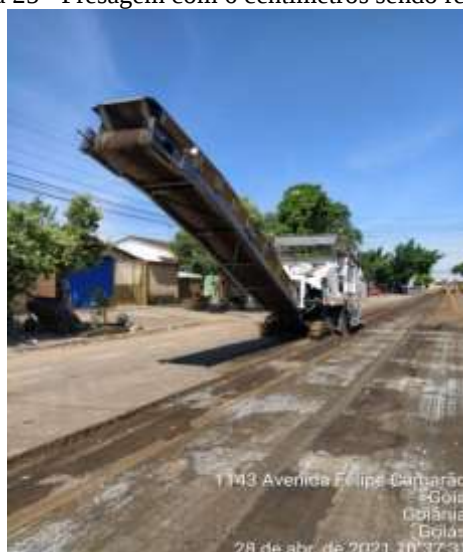
Figura 25 - Fresagem com 6 centímetros sendo realizada

Então, a executora após medições das painelas e avaliações do greide da pista, optou-se por realizar uma fresagem com 6 cm a fim de realizar um corte na base para estabilizá-la granulometricamente. Ou seja, devido ao avanço das patologias, tomou-se a decisão técnica de reconstrução da base do pavimento, com o objetivo de atingir os padrões de qualidade exigidos pelos órgãos normativos. Segue Figura 25 e 26 com a fresagem da via.

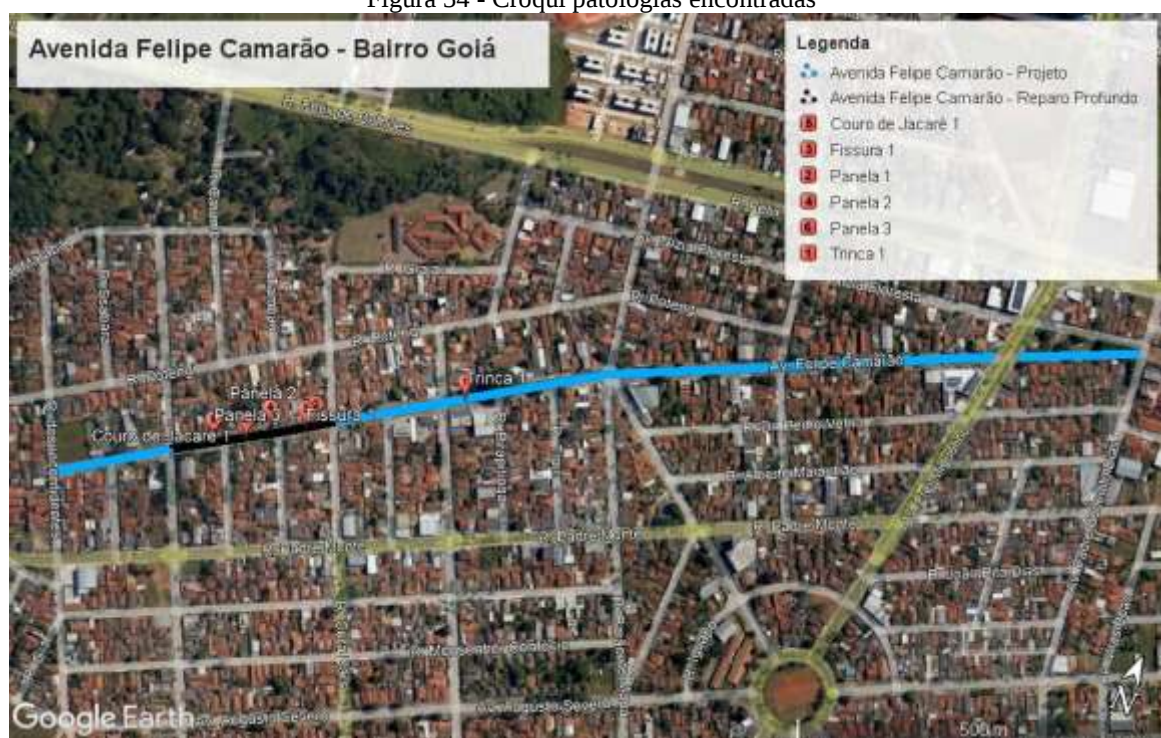
Figura 34 - Croqui patologias encontradas

Na estaca 45, foi encontrada a primeira patologia, uma trinca transversal na faixa 1 da via (Figura 35). Após isso, exatamente no trecho onde foi executado o reparo profundo foi detectado um maior volume de patologias. A primeira patologia foi uma fissura nas mediações da estaca 55, também na faixa 1 (Figura 36). Posteriormente, foram vistas 3 panelas cobertas com um tapa buraco, já caracterizando um remendo superficial (Figuras 37, 38 e 39). Por fim, foi observado um couro jacaré na faixa 2 da via (Figura 40).

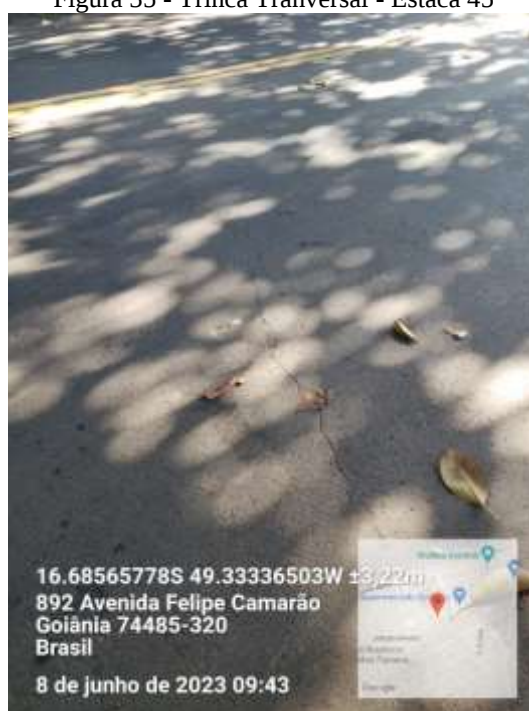
Figura 35 - Trinca Transversal - Estaca 45

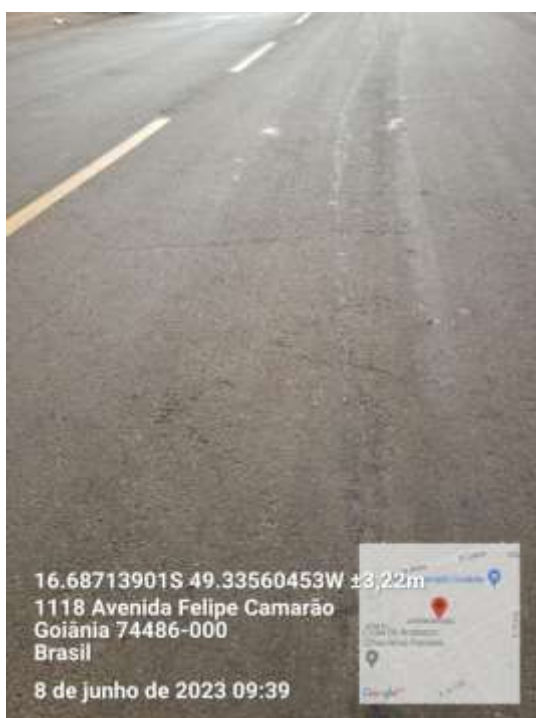
Figura 36- Fissura - Estaca 55

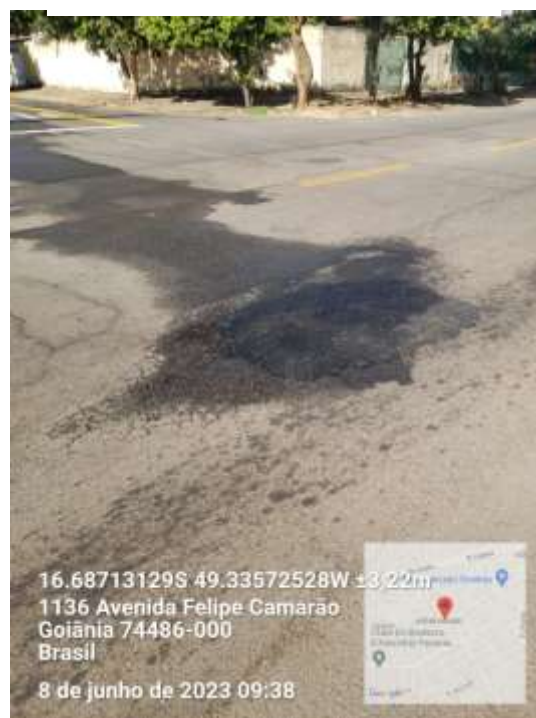
Figura 37 - Painela 1

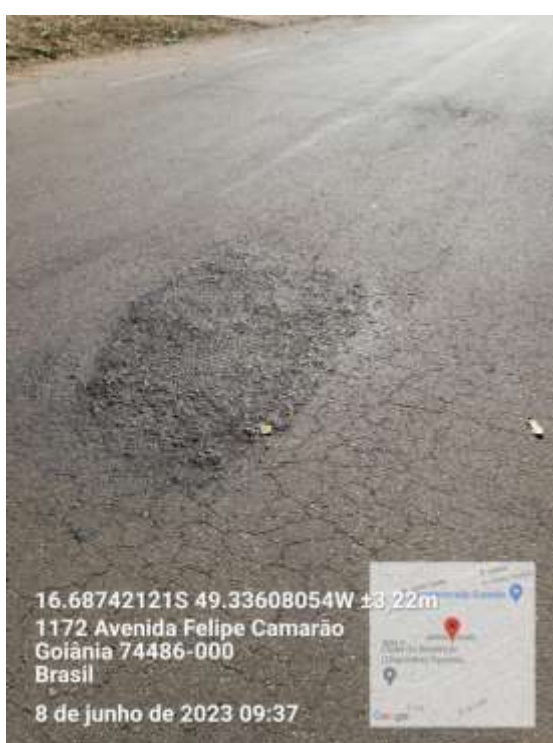
Figura 38 - Painela 2

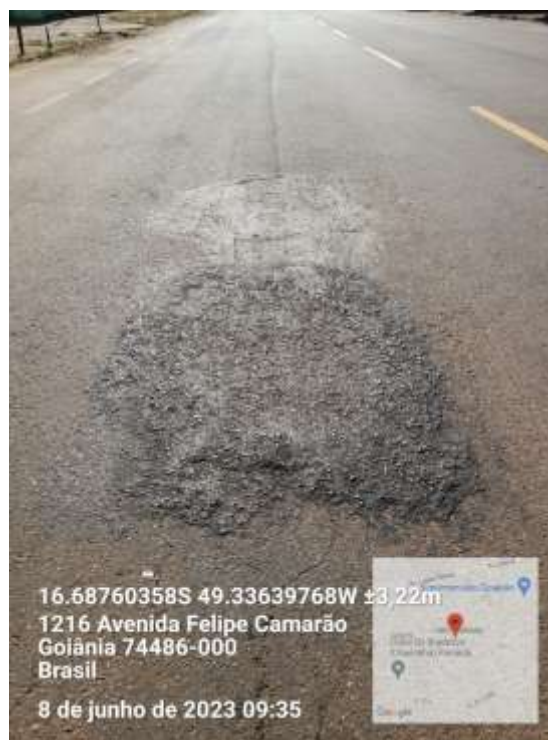
Figura 39 - Painela 3

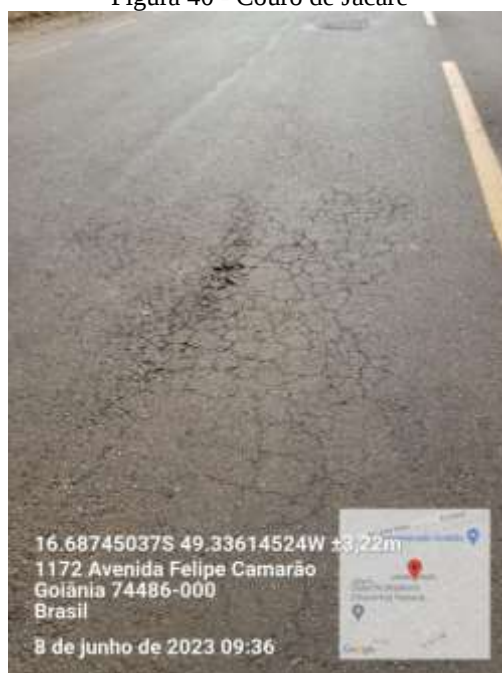
Figura 40 - Couro de Jacaré

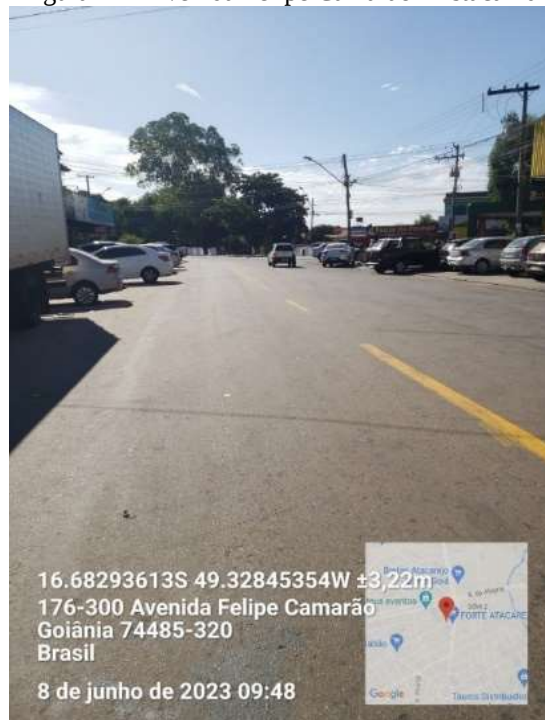
Figura 41 - Avenida Felipe Camarão - Estaca 10

Com exceção dos trechos citados acima, o restante da avenida apresentou condições satisfatórias de desempenho para a operações dos condutores, garantindo conforto e segurança de circulação. Conforme pode-se verificar na figura 41, da estaca 10, onde a Avenida Felipe Camarão vai de encontro com a Avenida Frei Miguelino e na figura 42, da estaca 73, onde a avenida finaliza com a intersecção com a Rua dos Inconfidentes.
