INSTITUTO FEDERAL DE EDUCAÇÃO, CIÊNCIA E TECNOLOGIA DE GOIÁS  
CAMPUS GOIÂNIA  
CURSO DE ENGENHARIA CIVIL

**ESTUDO DAS MANIFESTAÇÕES PATOLÓGICAS EM FACHADAS DE  
RESIDÊNCIAS DE ALTO PADRÃO EM CONDOMÍNIO FECHADO HORIZONTAL  
NA CIDADE DE GOIÂNIA: ESTUDO DE CASO**

Goiânia  
2023

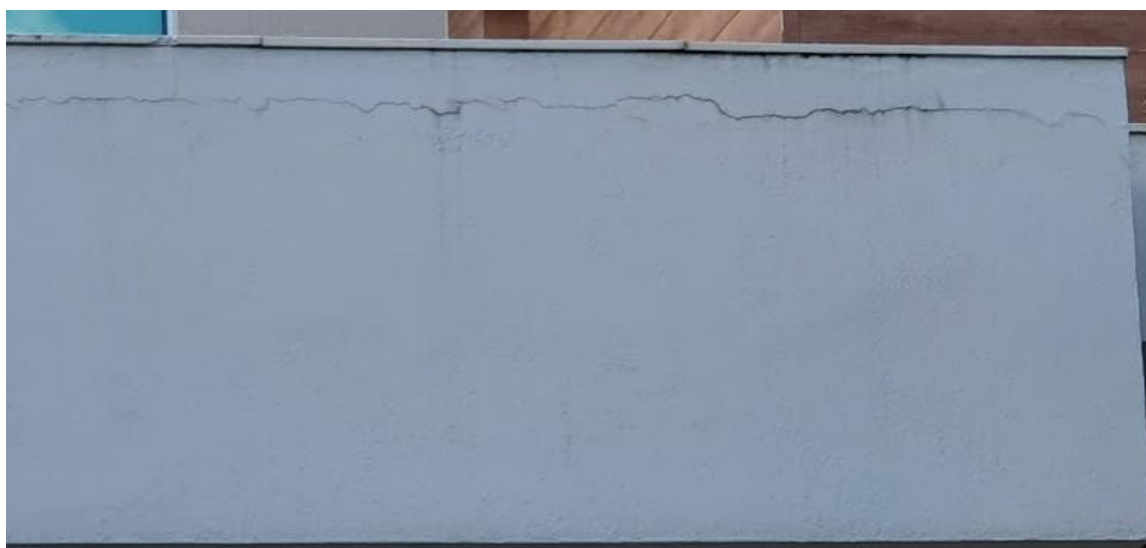
**Figura 70 — Fissura em fachada abaixo da pingadeira**

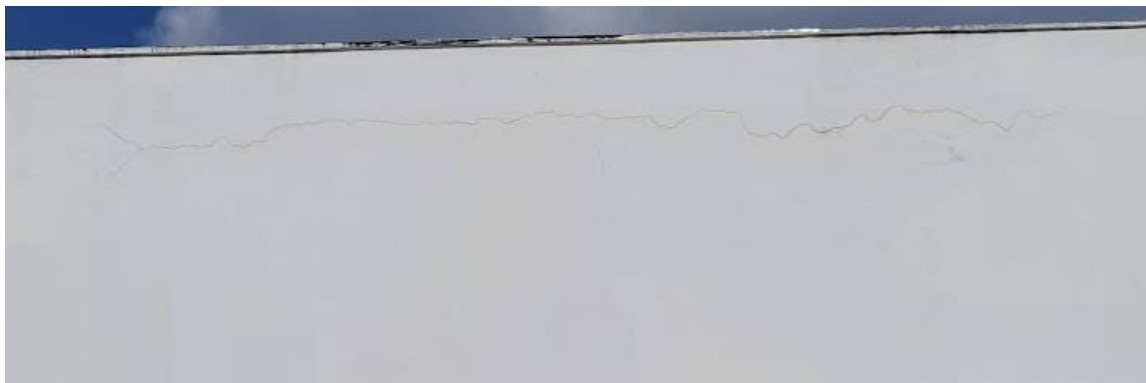
**Figura 71 — Fissura abaixo da pingadeira**

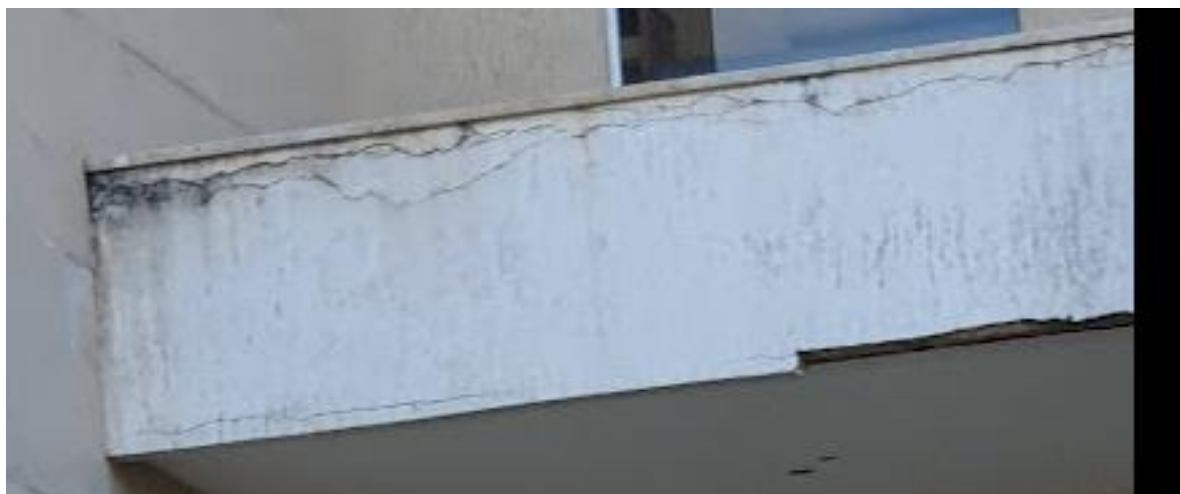
**Figura 72 — Fissuras, deslocamento e manchas na fachada, abaixo da pingadeira**

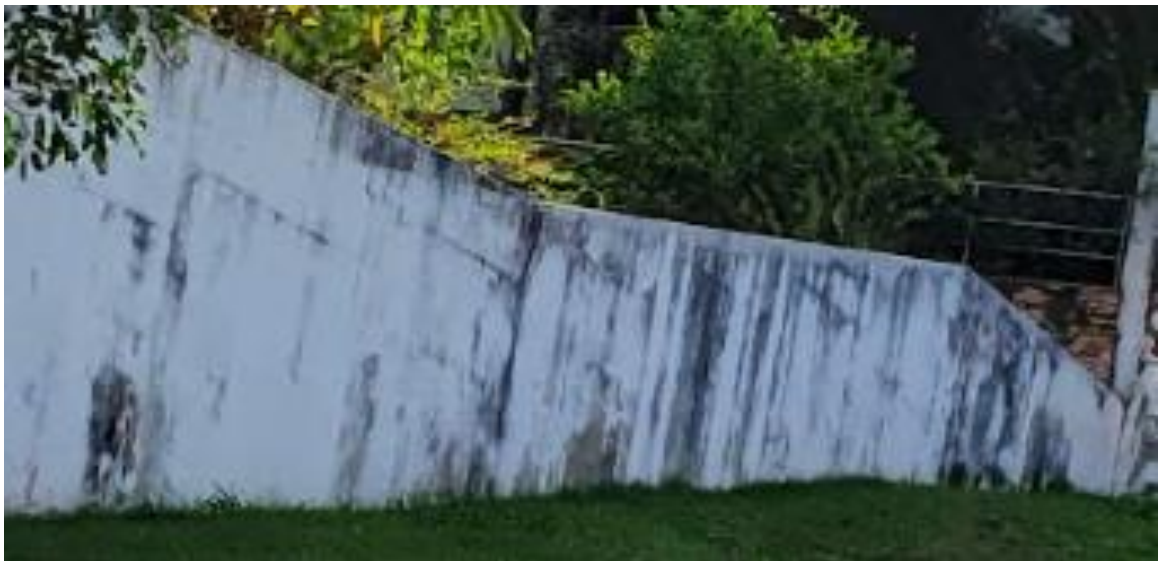
**Figura 76 — Manchas e deslocamento no muro**

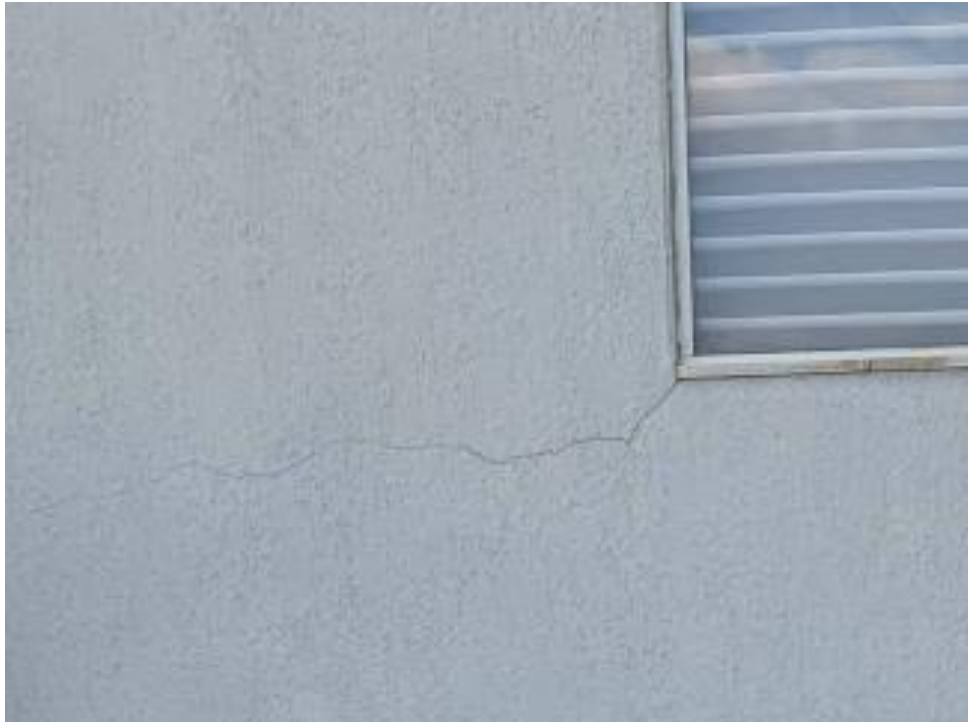
**Figura 77 — Fissura inclinada abaixo da janela**

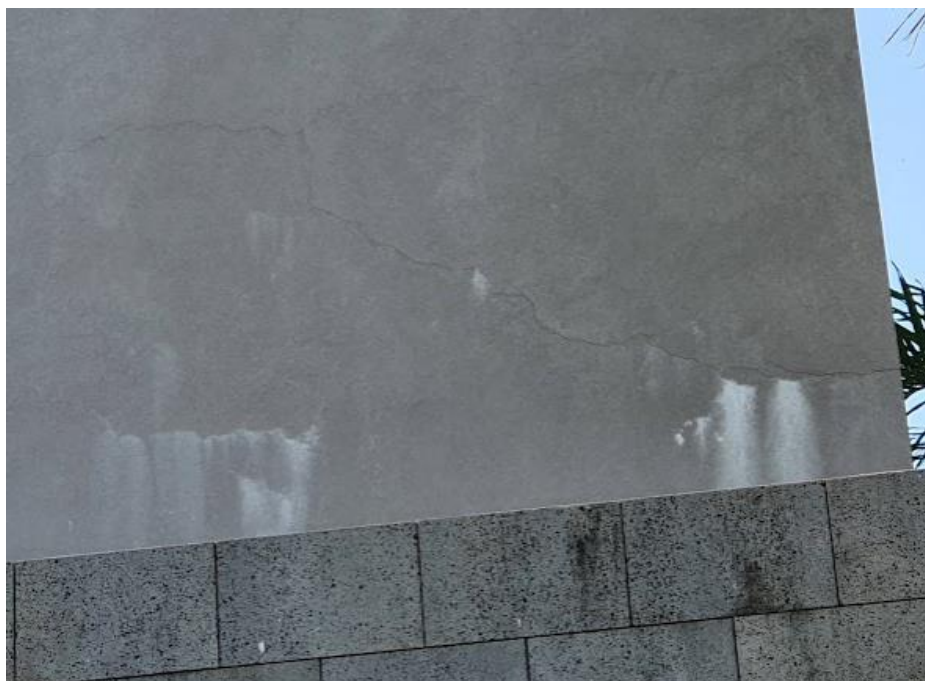
**Figura 79 — Eflorescência na parede lateral da edificação**

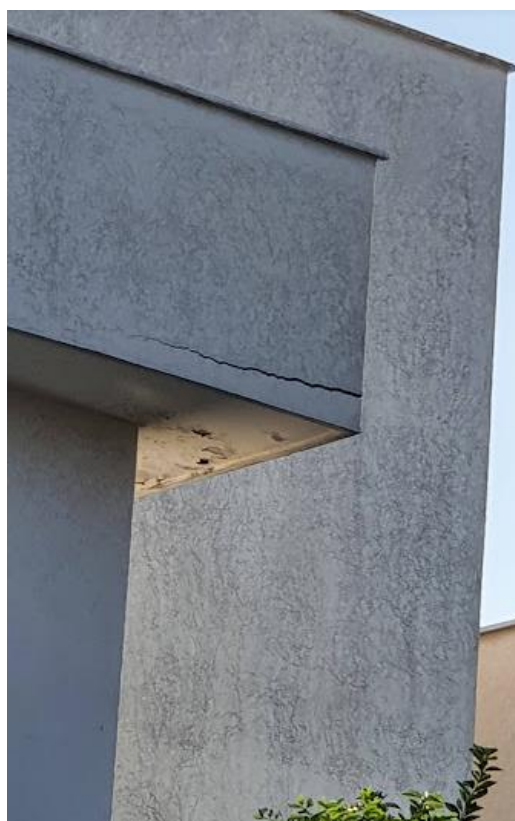
**Figura 80 — Trinca na extremidade da platibanda**

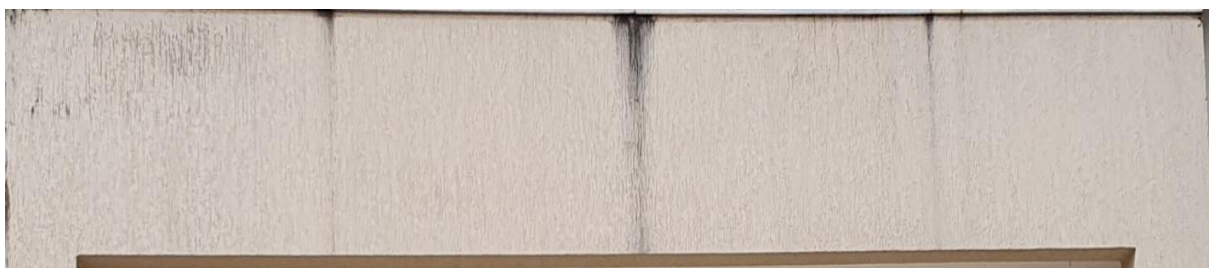
**Figura 81 — Manchas de infiltração na platibanda**

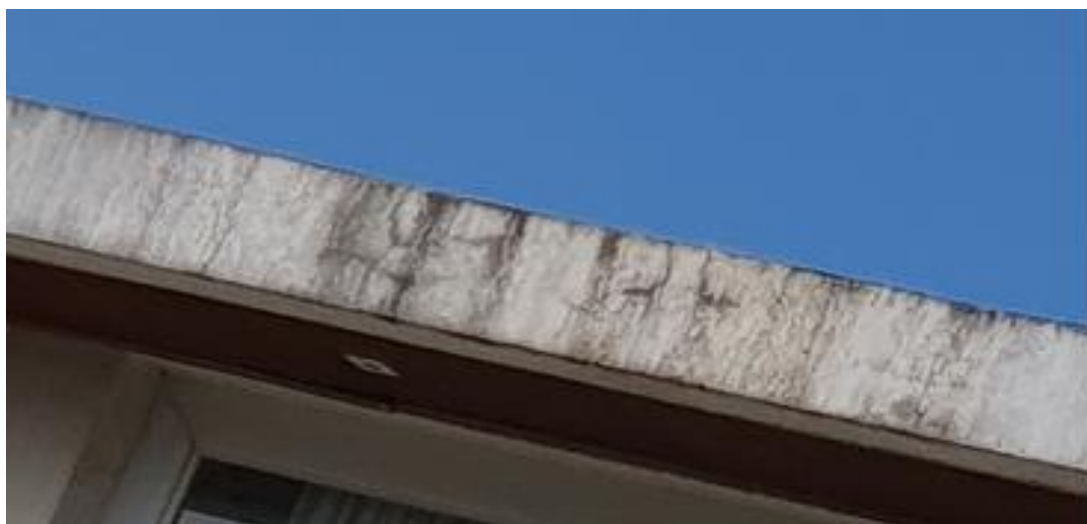
**Figura 82 — Fissuras por movimentação higroscópica na fachada frontal da edificação**

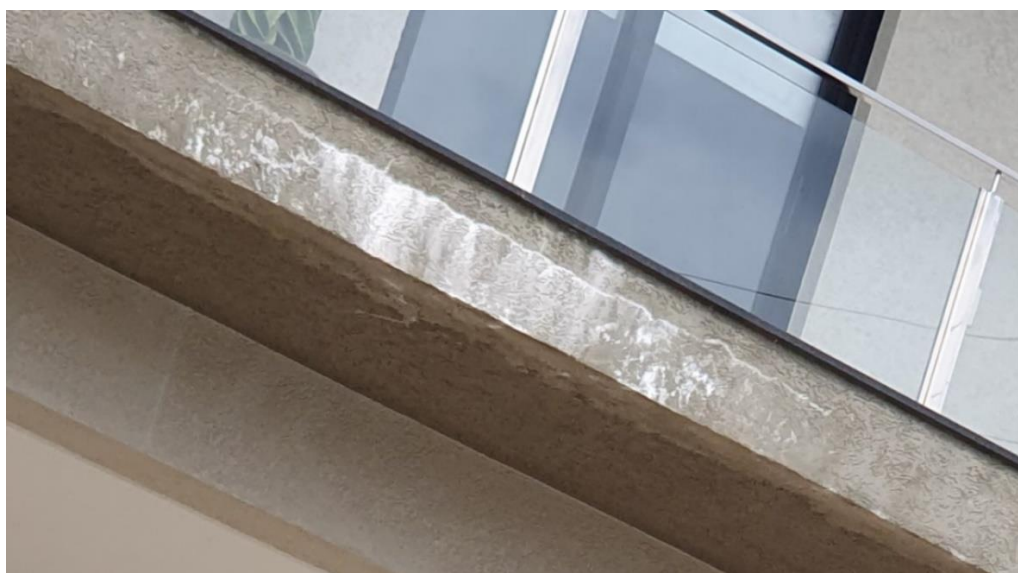
**Figura 83 — Presença de eflorescência na platibanda**

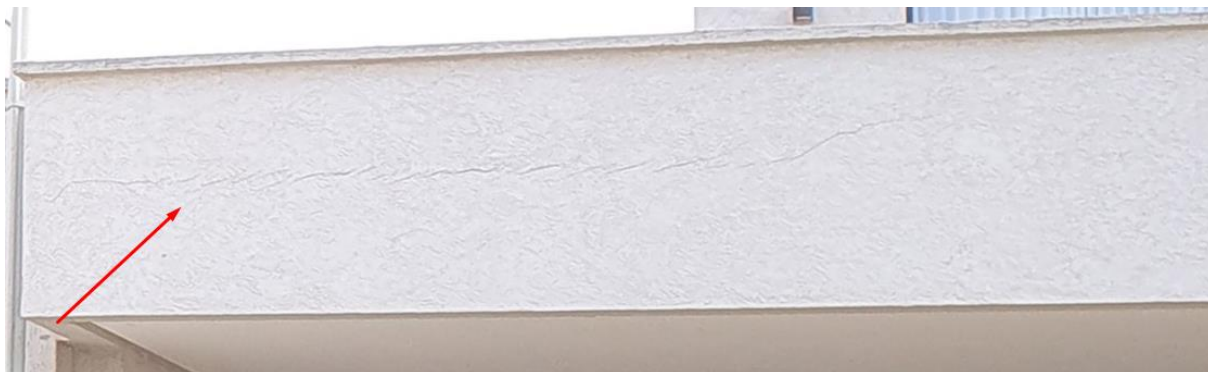
**Figura 84 — Trinca por deformação excessiva na fachada frontal da residência**
