**TRABALHO DE CONCLUSÃO DO CURSO DE ENGENHARIA CIVIL DA**  
**MOBILIDADE**

**INCIDÊNCIA DE MANIFESTAÇÕES PATOLÓGICAS: ESTUDO DE CASO EM**  
**IMÓVEL RESIDENCIAL UNIFAMILIAR DA CIDADE DE ANÁPOLIS-GO**

**RAWLYNSSON SILVA OTTONI**

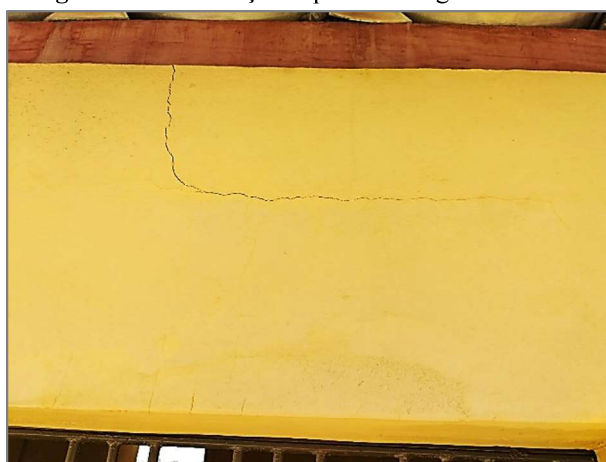
**Figura 28** – Fissuração superior na viga da fachada.

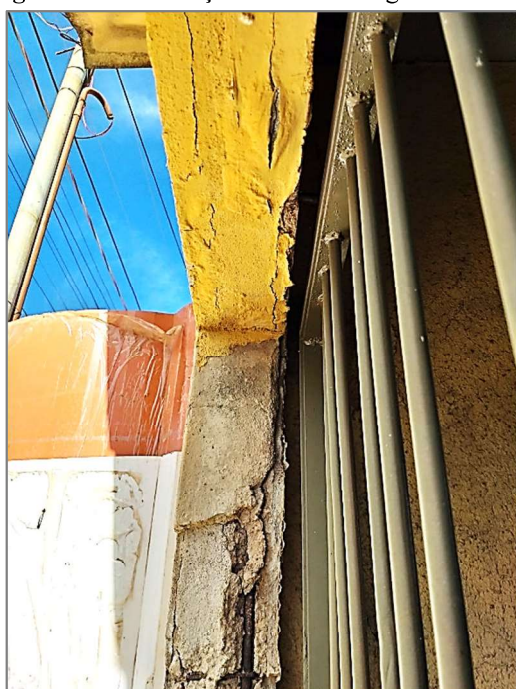
**Figura 29** – Fissuração inferior na viga da fachada.

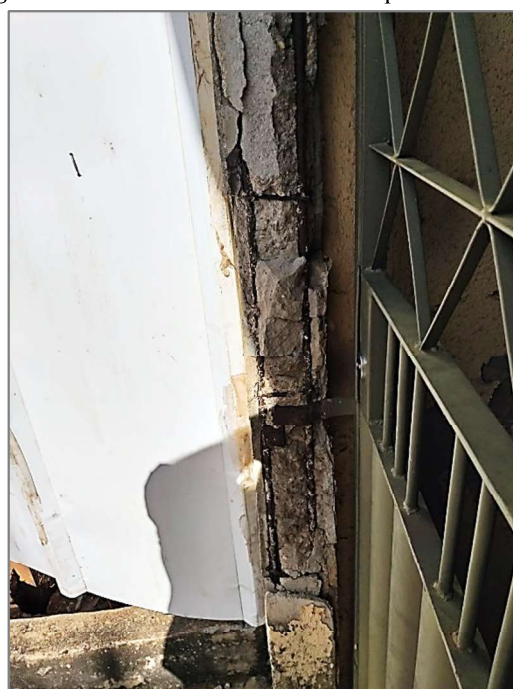
**Figura 30** – Corrosão de armadura no pilar da fachada.

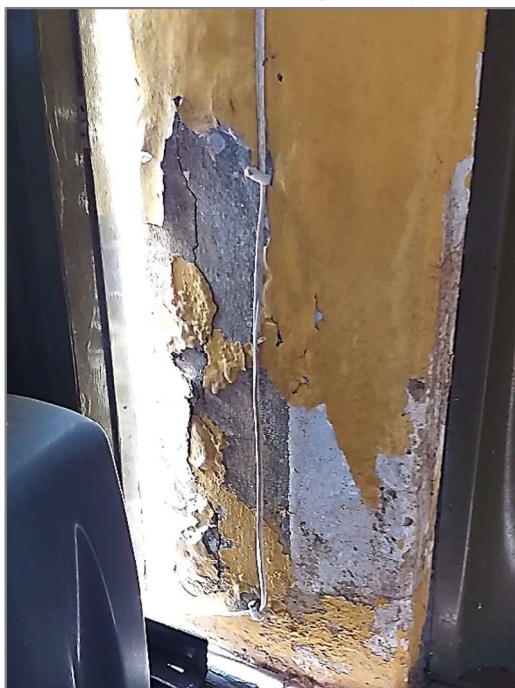
**Figura 31** – Fissuração em pilar da garagem.

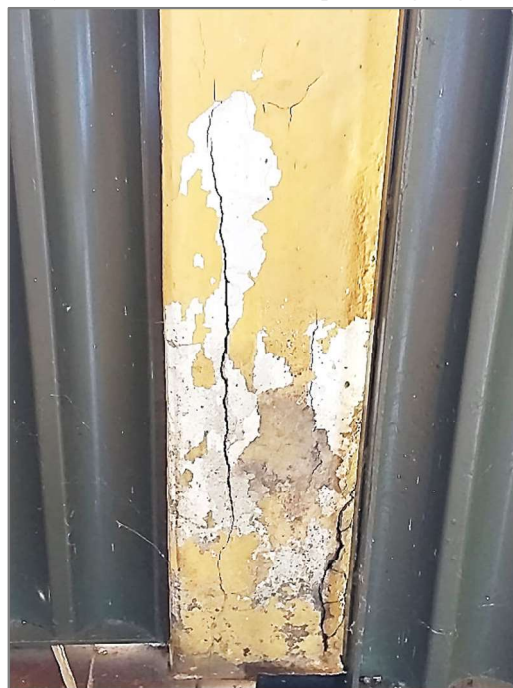
**Figura 32** – Fissuração em pilar da garagem.

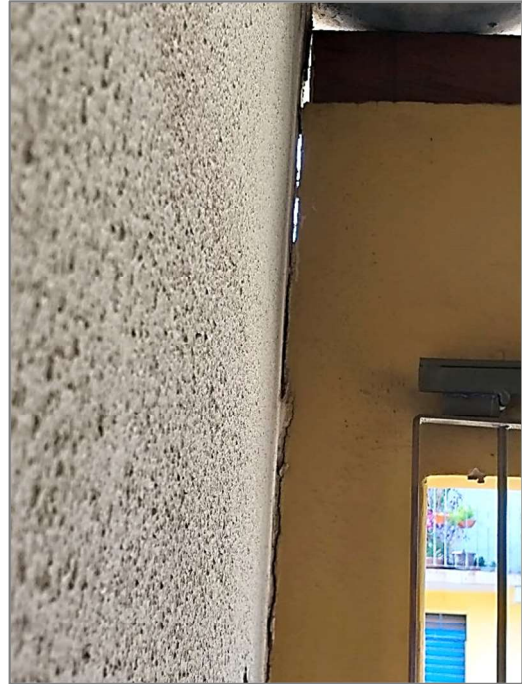
**Figura 34** – Deslocamento de parede na garagem.

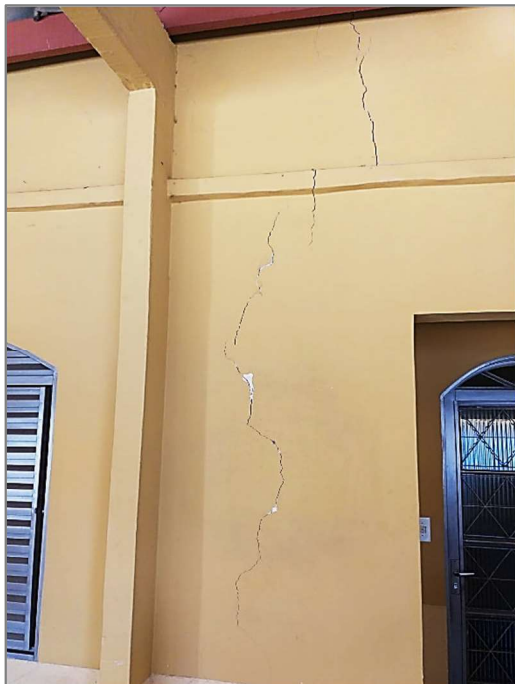
**Figura 35** – Fissuração na entrada do imóvel.

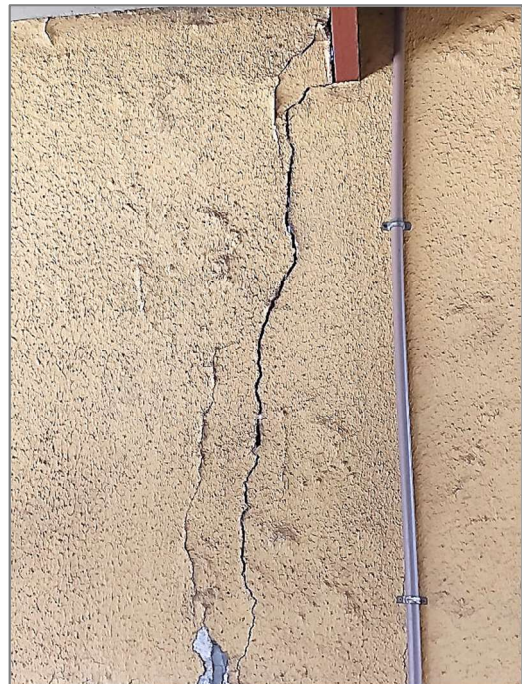
**Figura 36** – Fissuração na parede lateral da garagem.

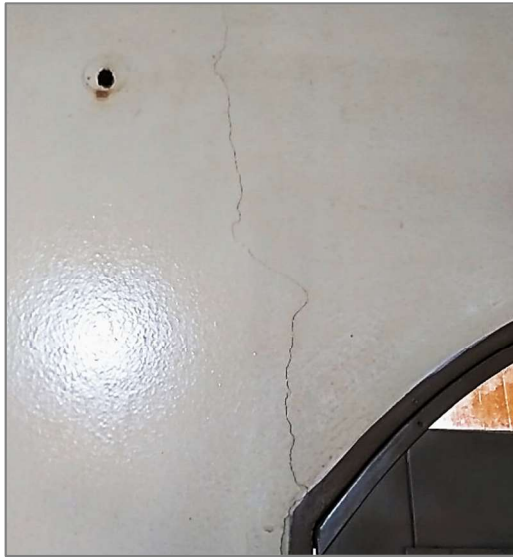
**Figura 39** – Fissuração no contorno da porta da sala 1.

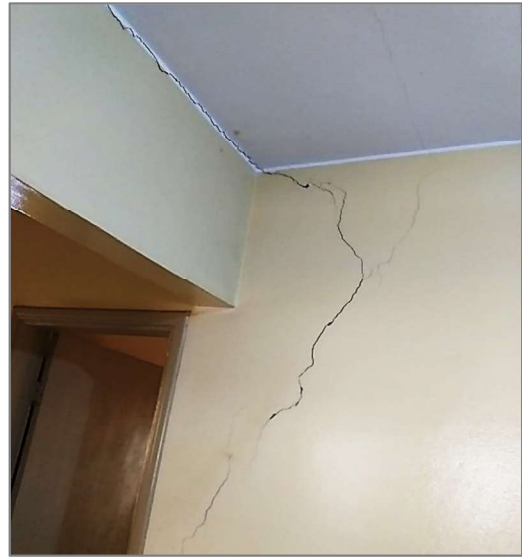
**Figura 40** – Fissuração na alvenaria e laje da sala 1.

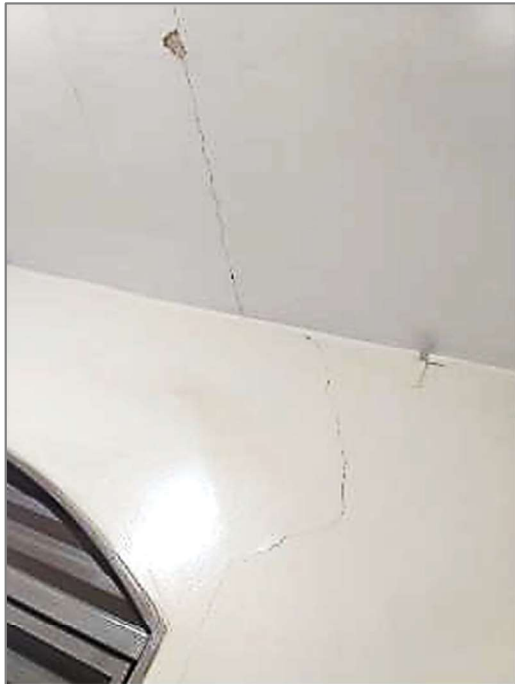
**Figura 42** – Fissuração em alvenaria e laje no quarto 1.

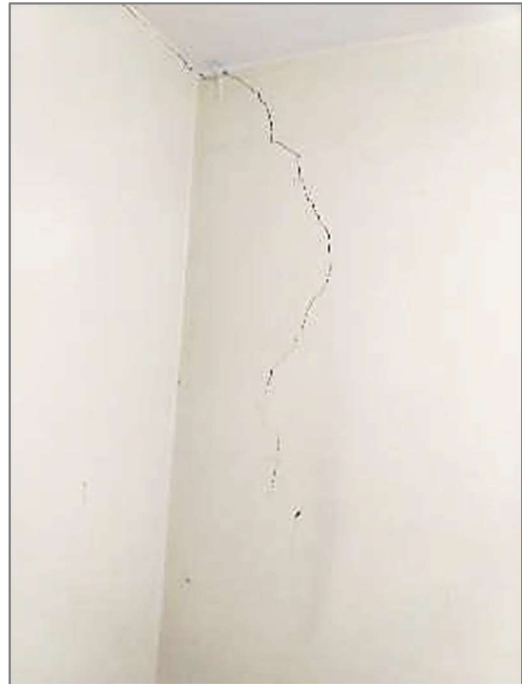
**Figura 43** – Fissuração em alvenaria no quarto 1.

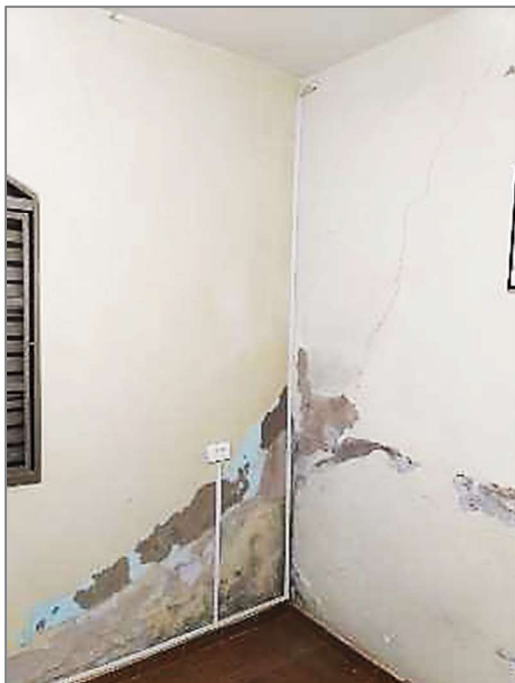
**Figura 44** – Fissuração e infiltração no quarto 1.

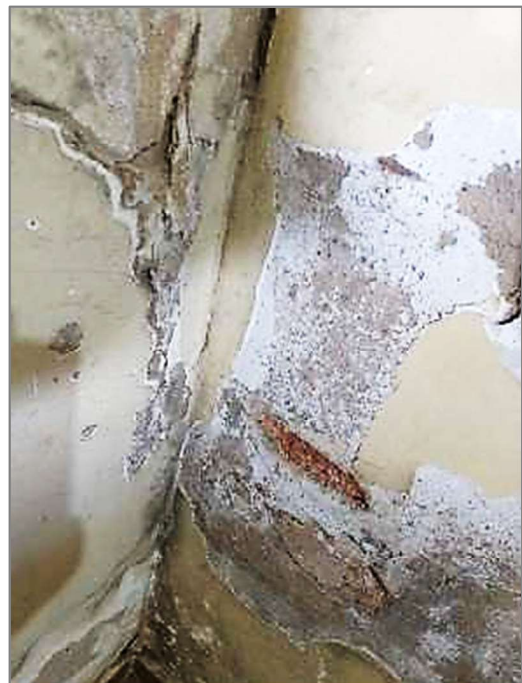
**Figura 45** – Infiltração ascendente no quarto 1.

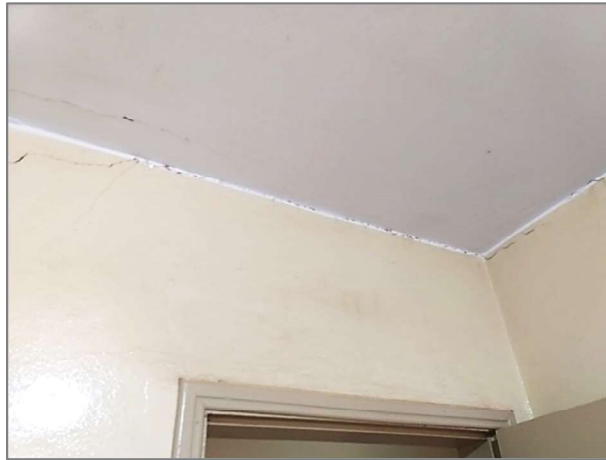
**Figura 48** – Fissuração em alvenaria e laje no quarto 2.

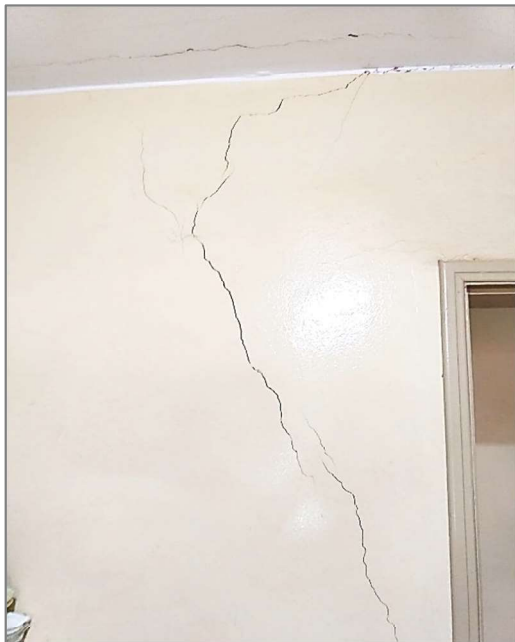
**Figura 49** – Fissuração em alvenaria no quarto 2.

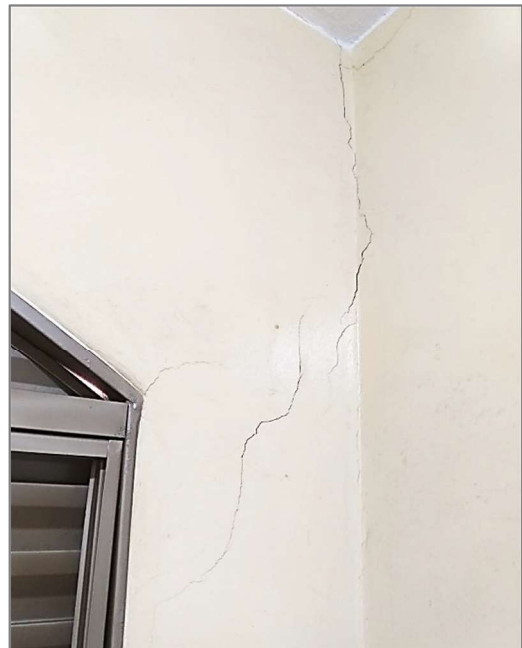
**Figura 50** – Fissuração em canto de parede no quarto 2.

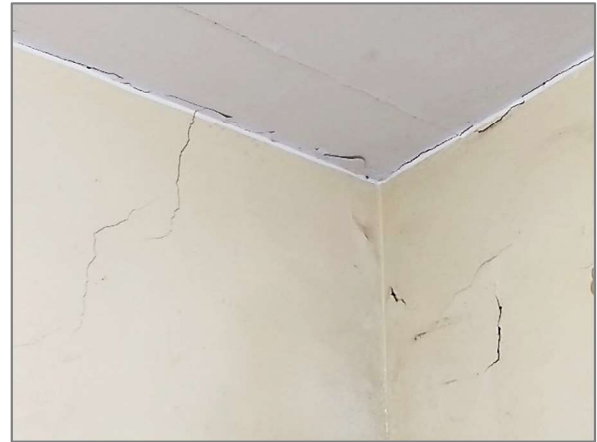
**Figura 52** – Fissuração e descolamento no quarto 3.

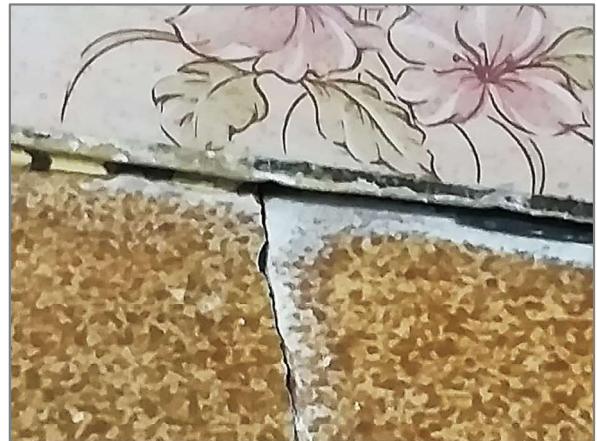
**Figura 54** – Falha de rejuntamento no banheiro.

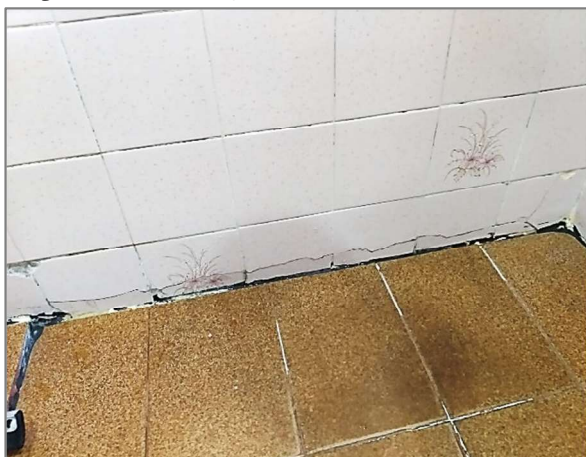
**Figura 55** – Fissuração de revestimento no banheiro.

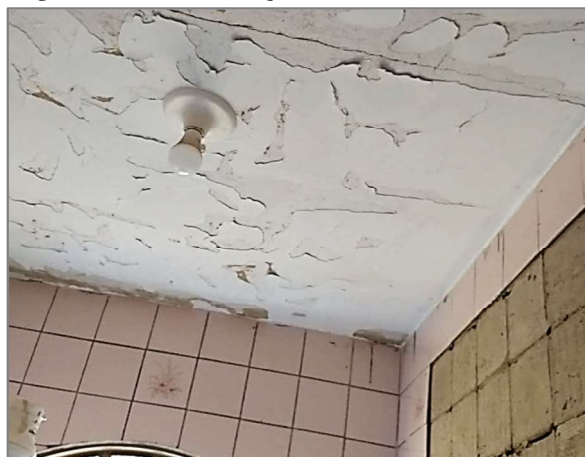
**Figura 56** – Infiltração por condensação no banheiro.

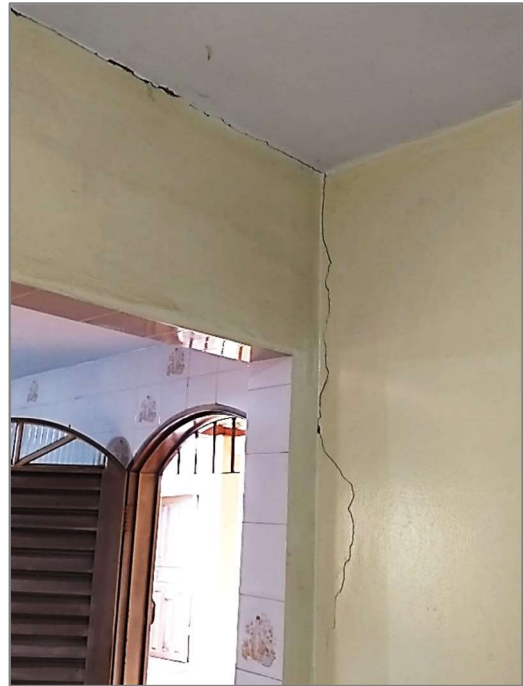
**Figura 59** – Fissuração de canto e laje na sala 2.

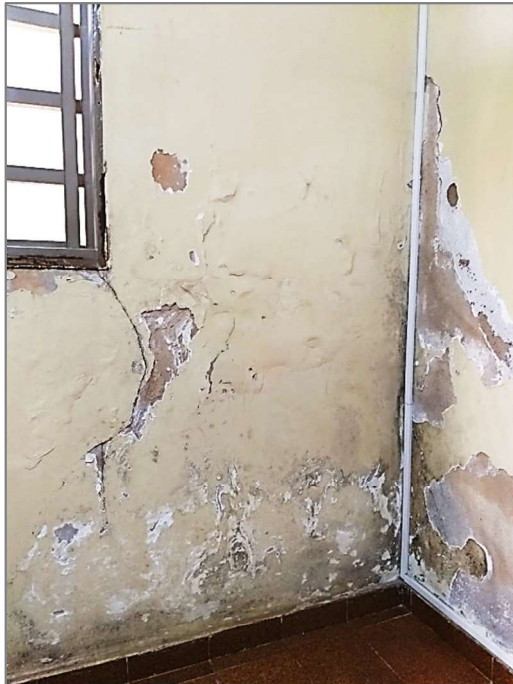
**Figura 58** – Fissuração e infiltração na sala 2.

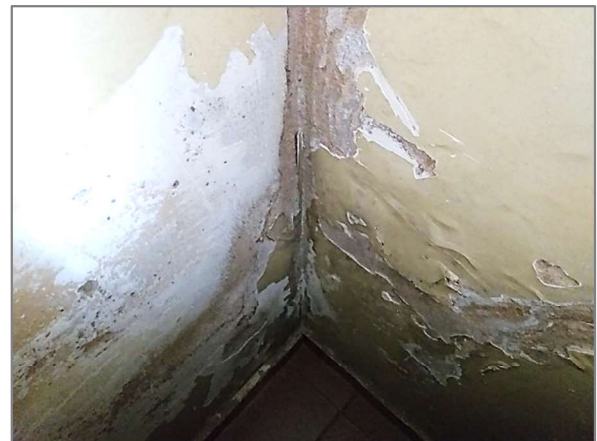
**Figura 60** – Infiltração e mofo na sala 2.

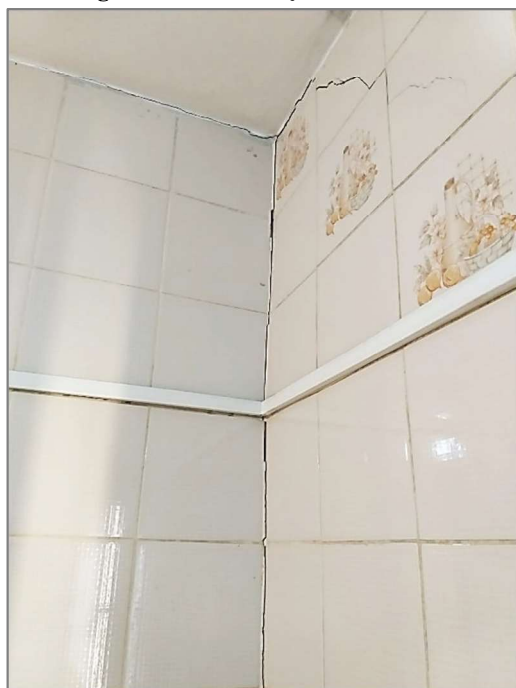
**Figura 61** – Fissuração na cozinha.

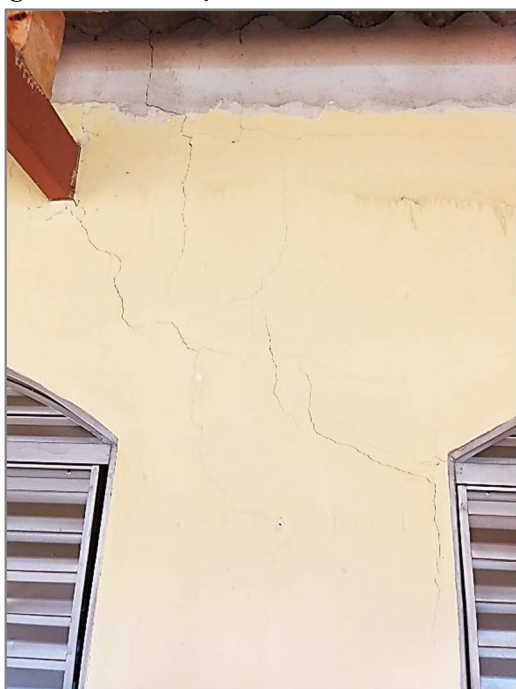
**Figura 63** – Fissuração em alvenaria na área social.

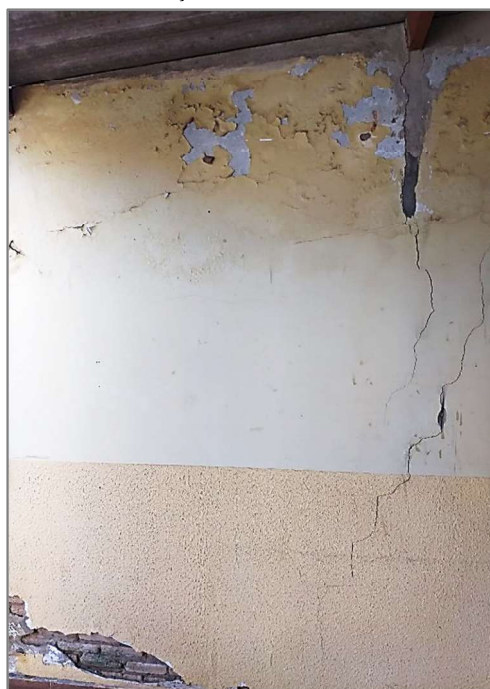
**Figura 64** – Fissuração e descolamento na área social.

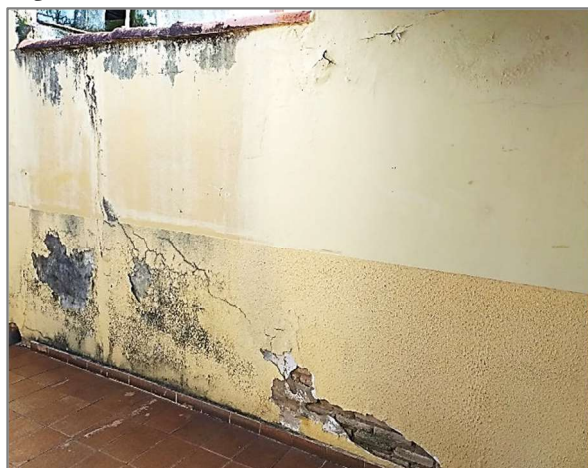
**Figura 65** – Descolamento e mofo na área descoberta.

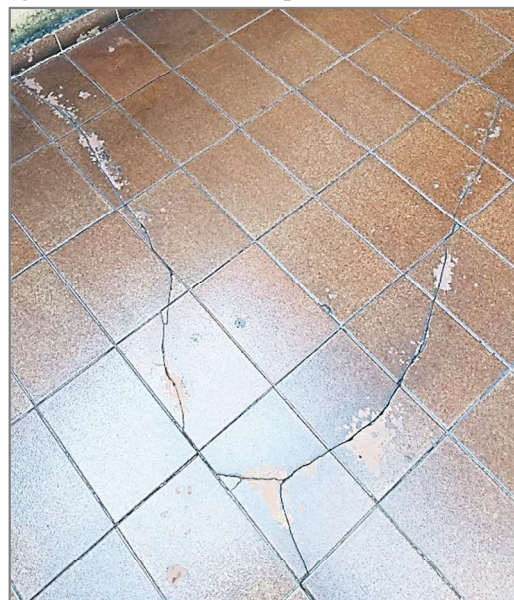
**Figura 68** – Fissuração de piso na área descoberta.

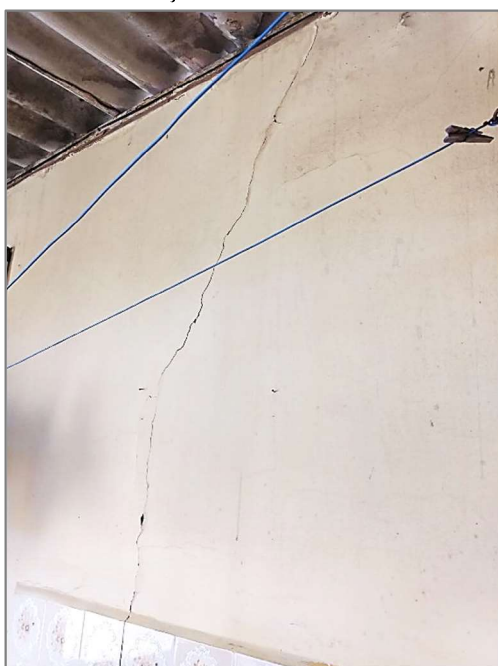
**Figura 69** – Fissuração em alvenaria na área de serviço.

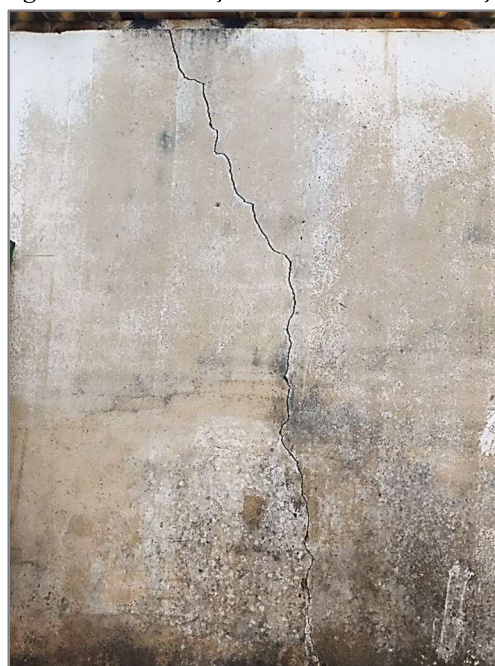
**Figura 70** – Fissuração atrás da área de serviço.

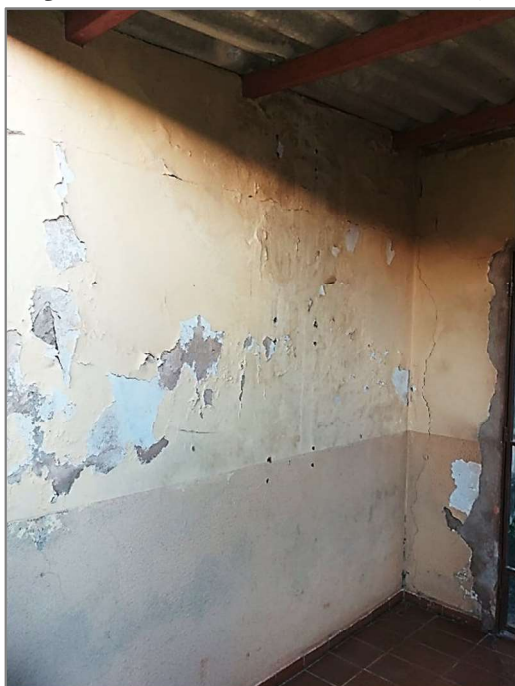
**Figura 71** – Pulverulência na área de serviço.

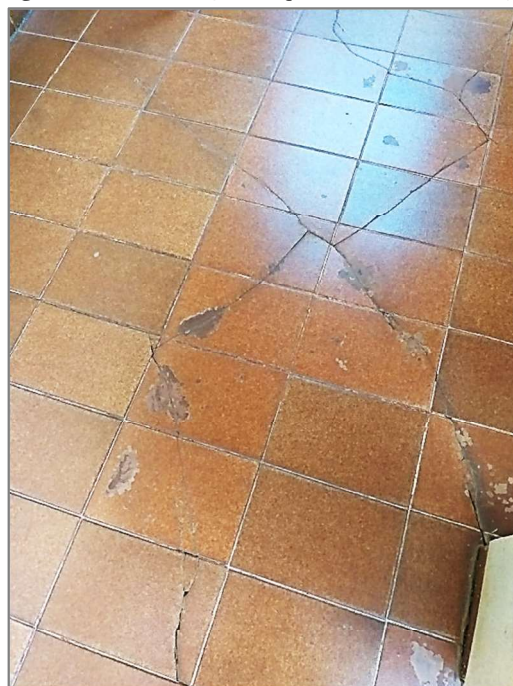
**Figura 72** – Fissuração de piso na área de serviço.

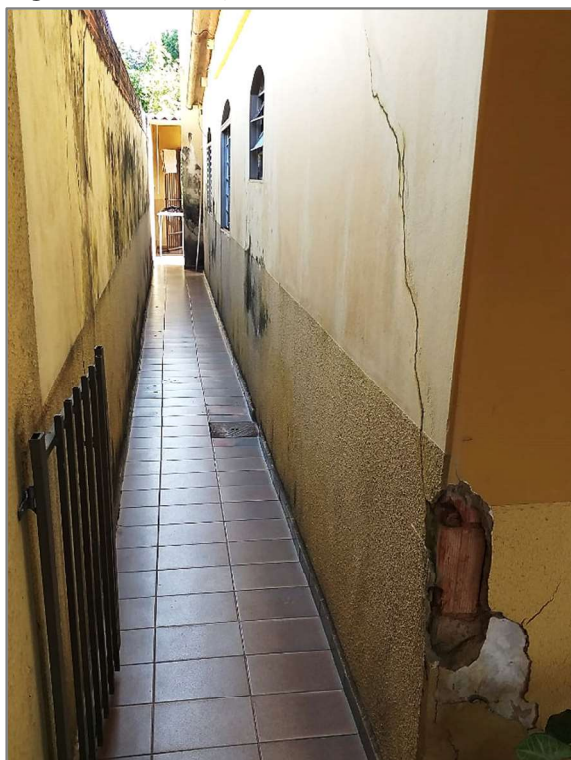
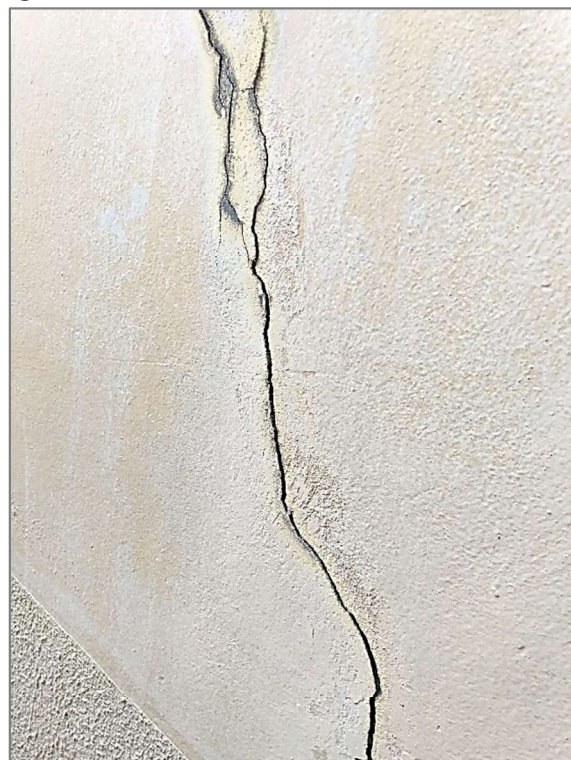
**Figura 75** – Fissuração de canto no corredor externo. **Figura 76** – Detalhe da fissuração de canto no corredor.

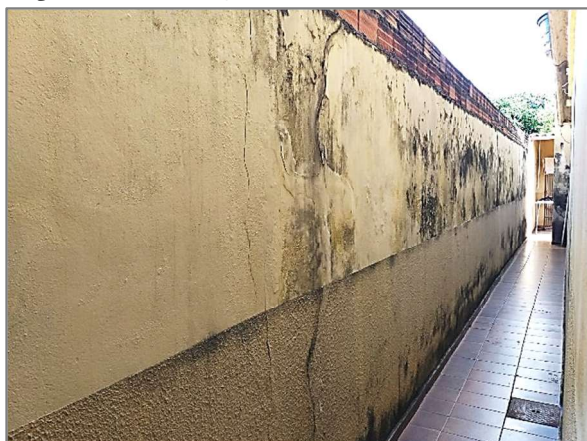
**Figura 77** – Infiltração, manchas e mofo no corredor.

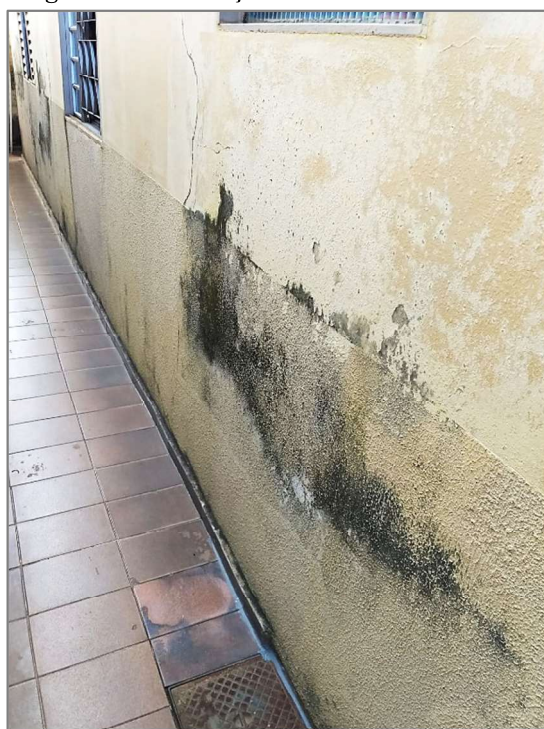
**Figura 78** – Infiltração ascensional no corredor.

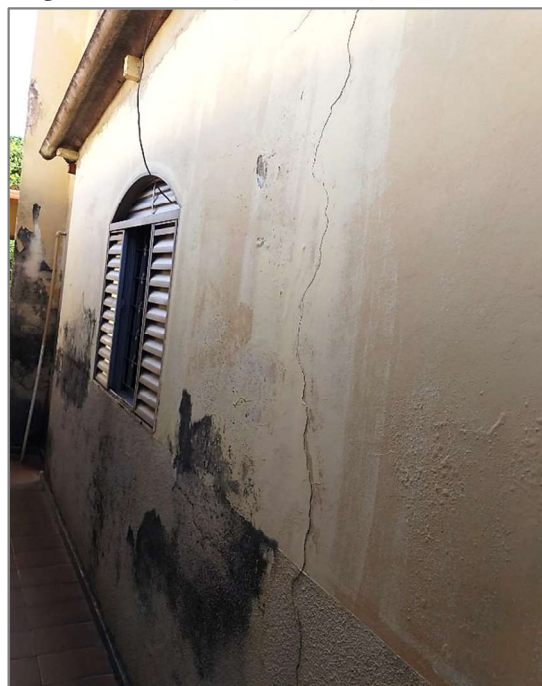
**Figura 79** – Fissuração e infiltração no corredor.

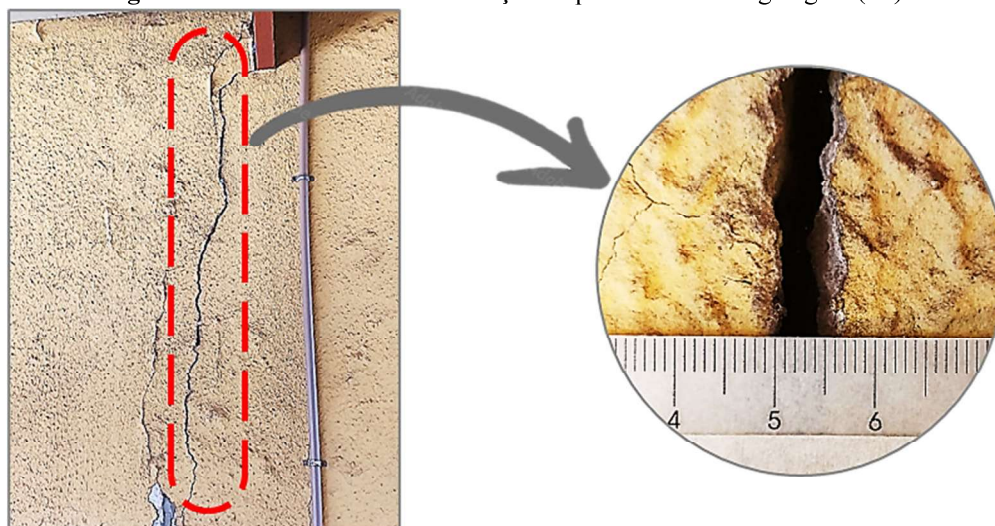
**Figura 82** – Detalhamento de fissuração na parede lateral da garagem (P1).

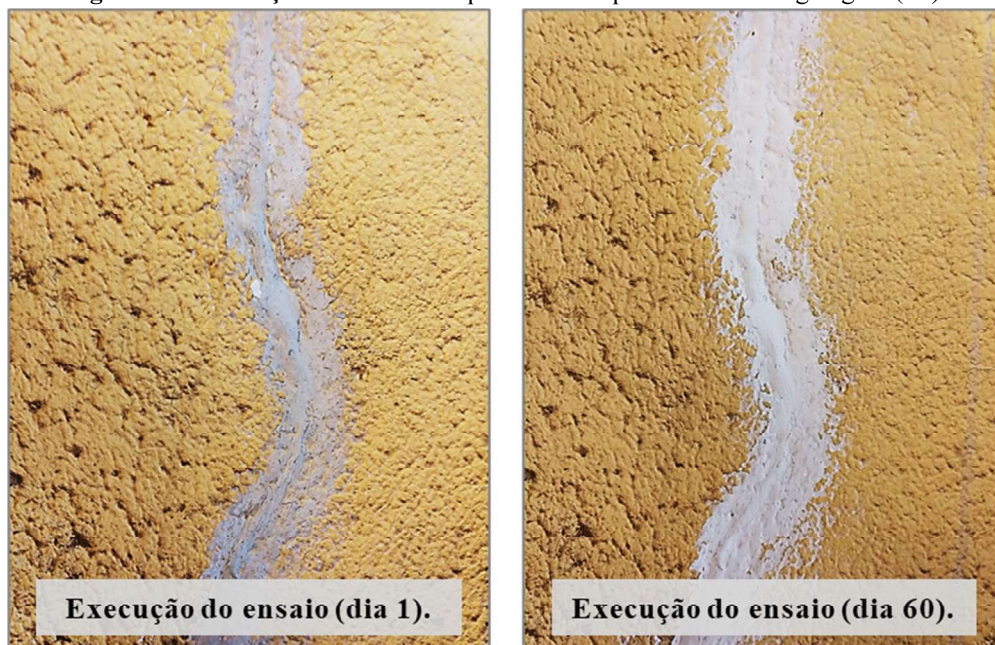
**Figura 83** – Execução do ensaio complementar na parede lateral da garagem (P1).

Analisando as Figuras 83 e 85 é possível verificar que, durante o prazo de estudo de 60 dias, não houve qualquer tipo de atividade no processo de fissuração dos pontos P1 e P2, portanto podem ser classificadas como fissurações passivas.

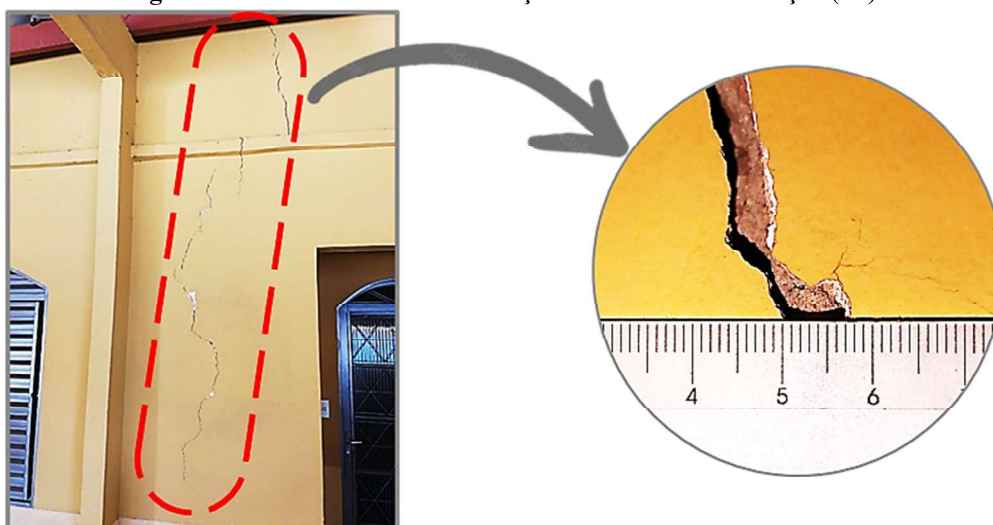
**Figura 84** – Detalhamento de fissuração na entrada da edificação (P2).

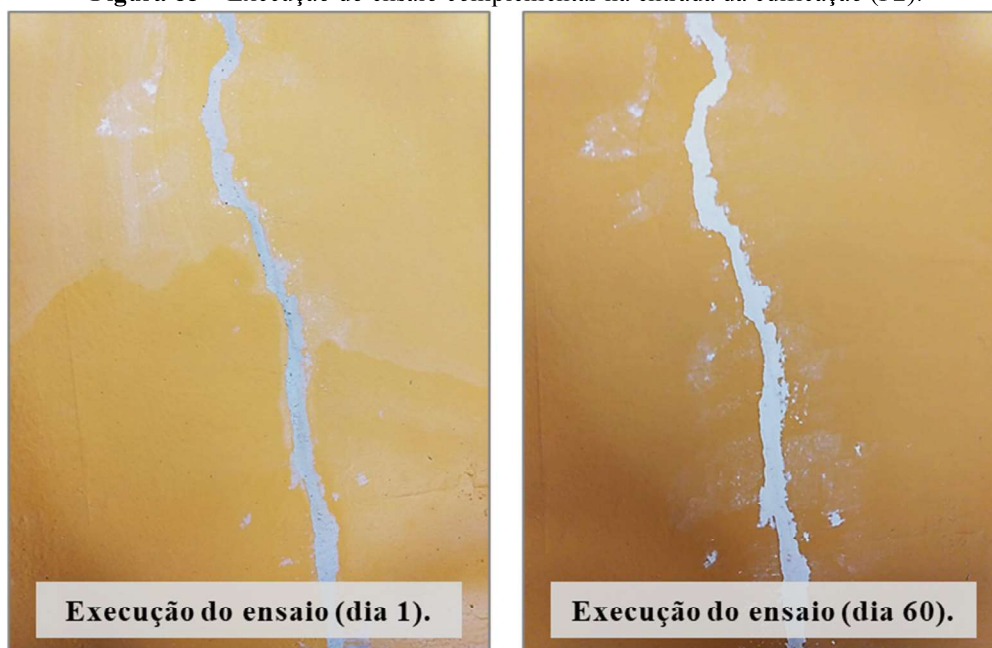
**Figura 85** – Execução do ensaio complementar na entrada da edificação (P2).

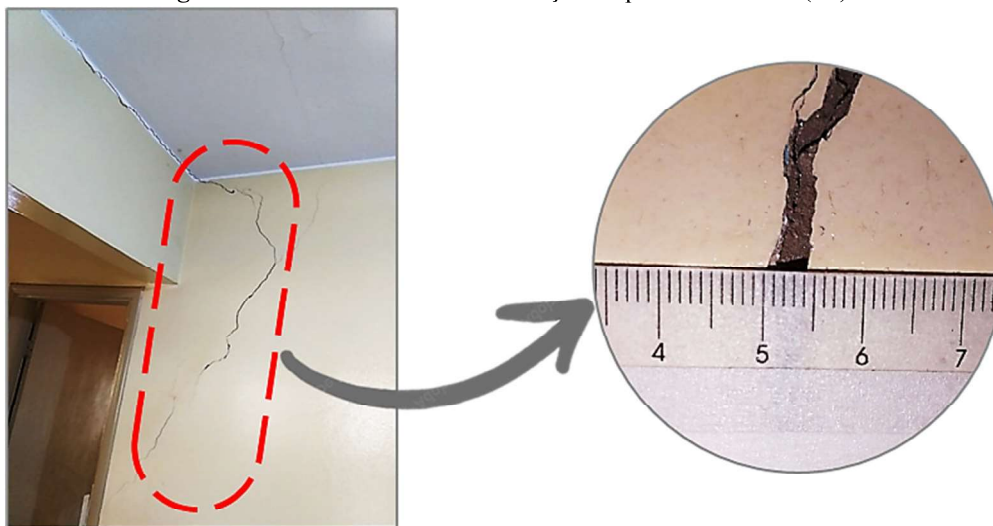
**Figura 86** – Detalhamento de fissuração na parede da sala 1 (P3).

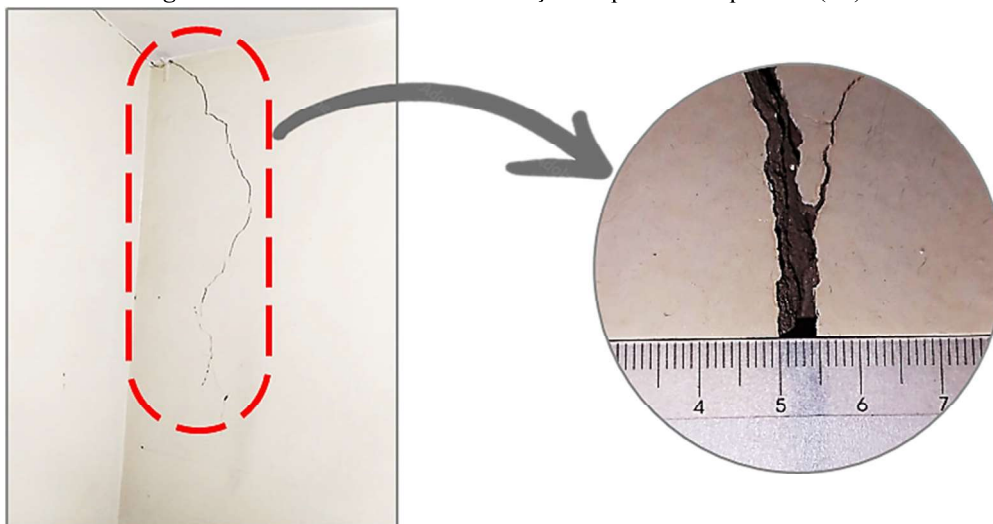
**Figura 88** – Detalhamento de fissuração na parede do quarto 1 (P4).

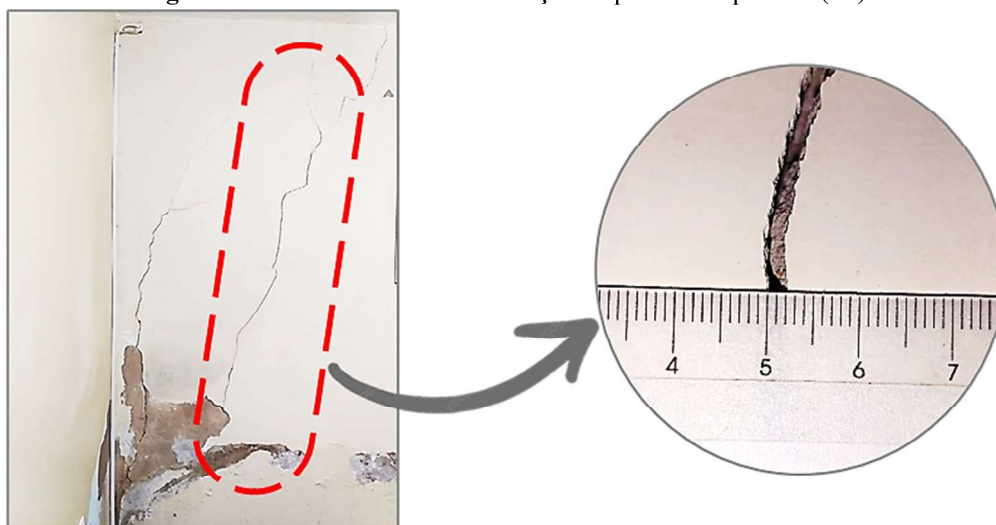
**Figura 90** – Detalhamento de fissuração na parede do quarto 1 (P5).

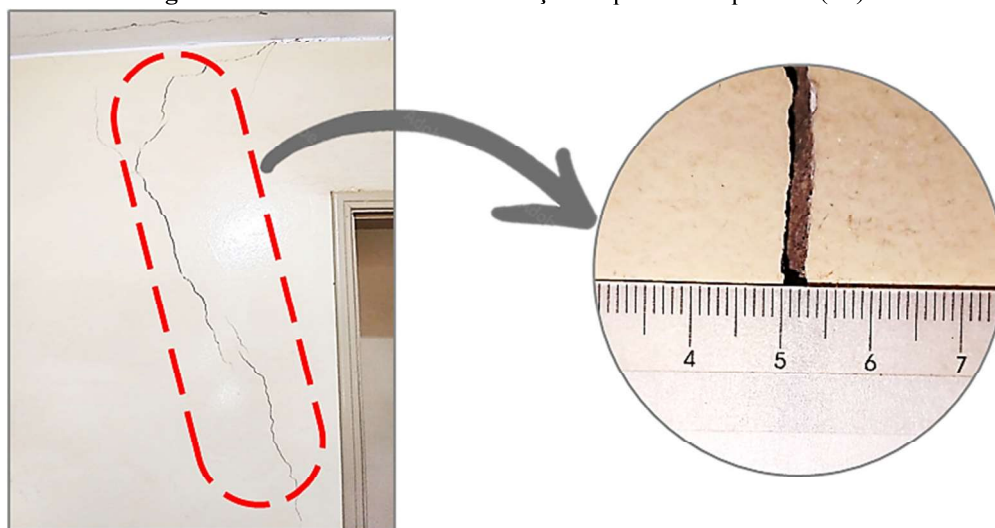
**Figura 92** – Detalhamento de fissuração na parede do quarto 2 (P6).

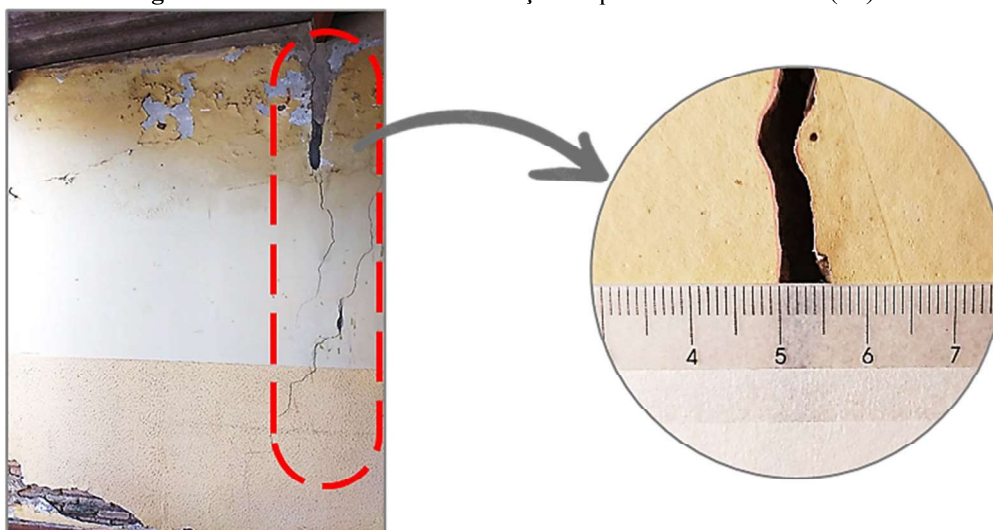
**Figura 94** – Detalhamento de fissuração na parede da área social (P7).

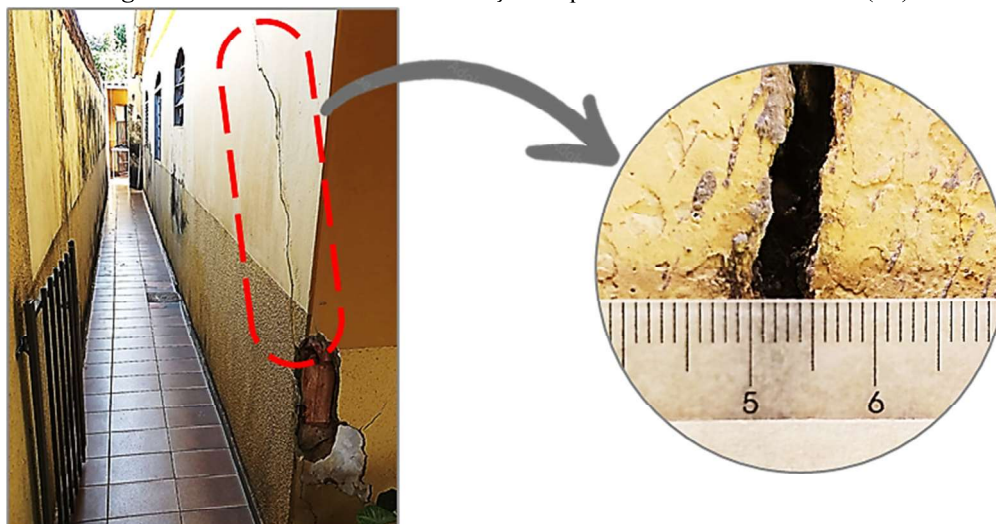
**Figura 96** – Detalhamento de fissuração na parede do corredor externo (P8).
