**TRABALHO DE CONCLUSÃO DO CURSO DE ENGENHARIA CIVIL DA  
MOBILIDADE**

**ANÁLISE DAS PRINCIPAIS PATOLOGIAS EM ESTRUTURAS METÁLICAS:  
ESTUDO DE CASO EM TRÊS OBRAS EM ANÁPOLIS-GO**

**ANÁPOLIS  
2024**

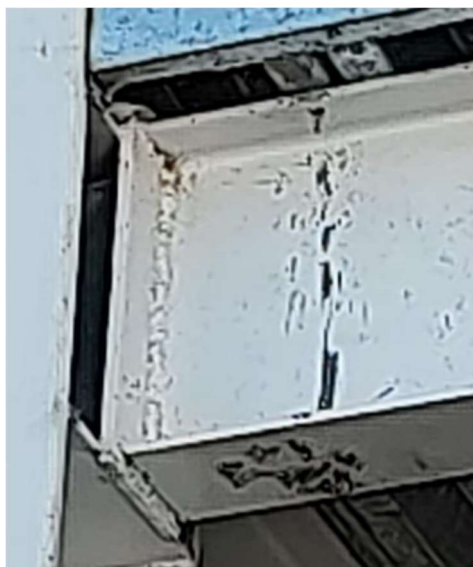
Figura 23 - Falhas na pintura - Enrugamento - Porosidade – impregnação

Conforme observado nas figuras, os tipos de falhas na pintura identificadas são impregnação, enrugamento e porosidade.

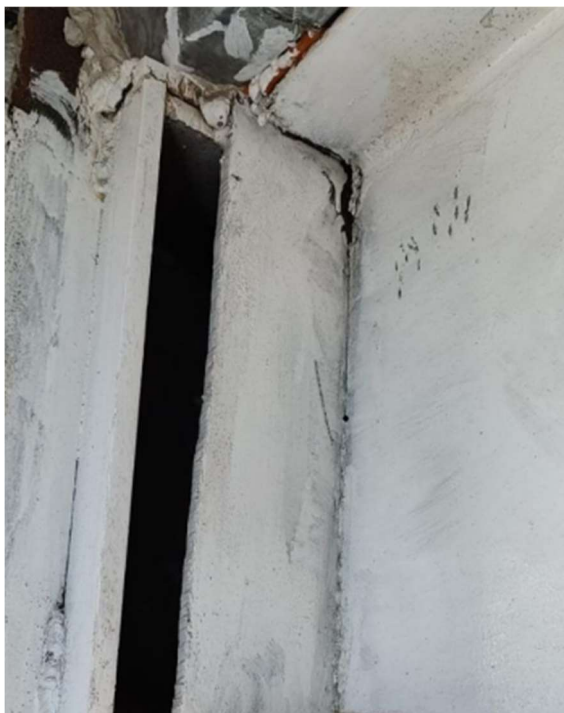
Figura 24 - Falhas na pintura – Porosidade – Impregnação

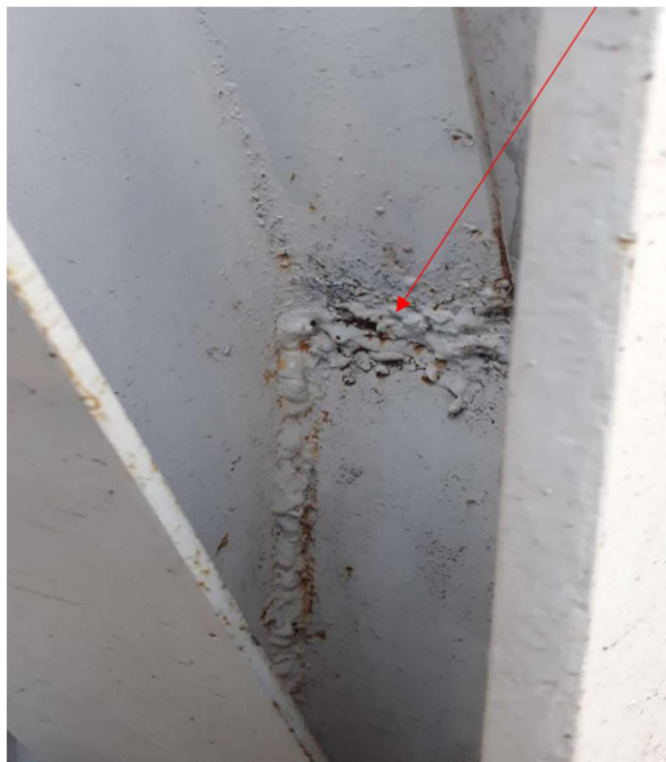
Figura 25 - Solda - Presença de porosidade na solda

Nas imagens 25, 26, 27, 28, 29, 30, 31 e 32 do laudo, observa-se diversas irregularidades na soldagem entre os componentes da estrutura. Essas incluem a presença de porosidade, sobreposições inadequadas, falta de fusão e falta de penetração.

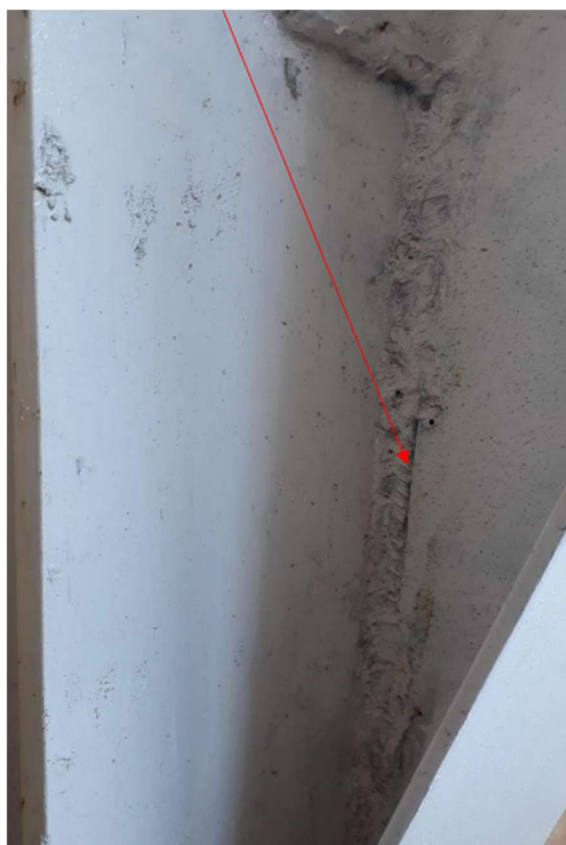
Figura 26 - Solda - Falta de penetração

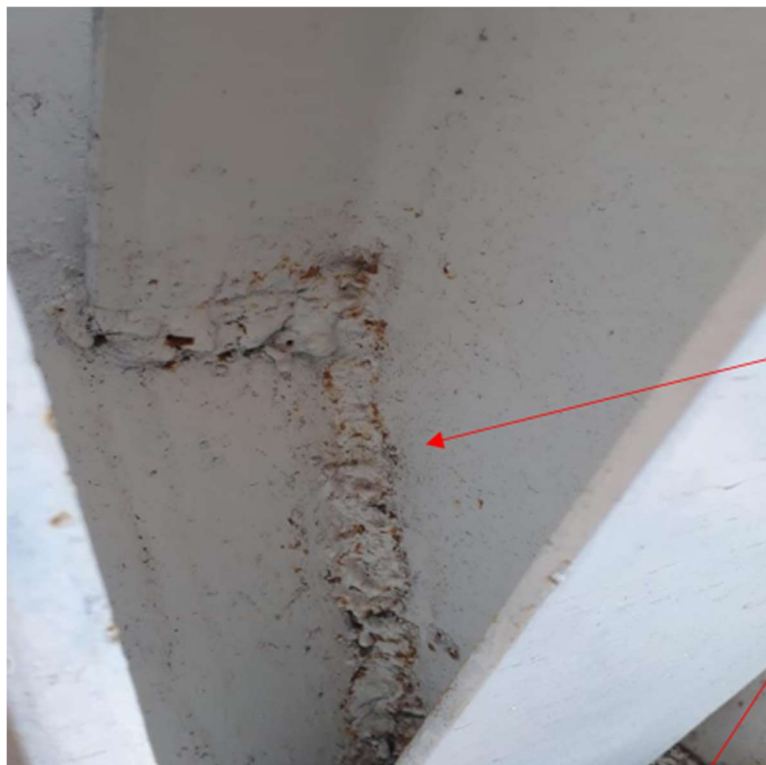
Figura 27 - Solda - Presença de porosidade

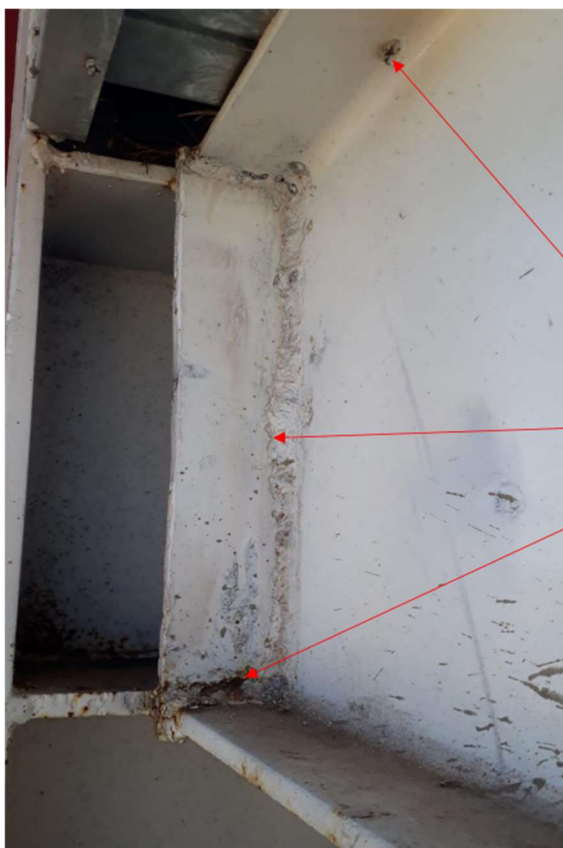
Figura 28 - Solda - Sobreposições e falta de fusão

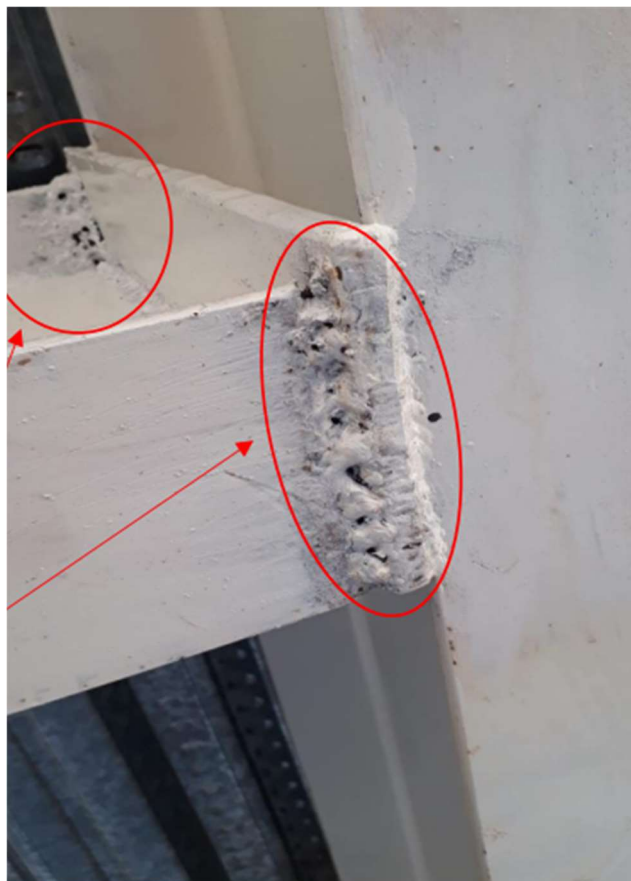
Figura 29 - Solda - Presença de porosidade

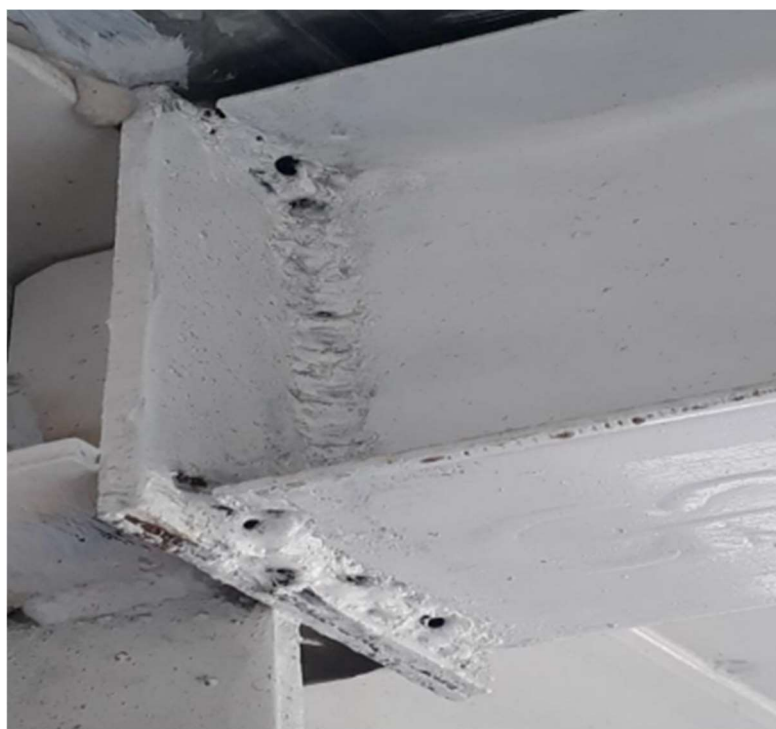
Figura 30 - Solda - Presença de porosidade

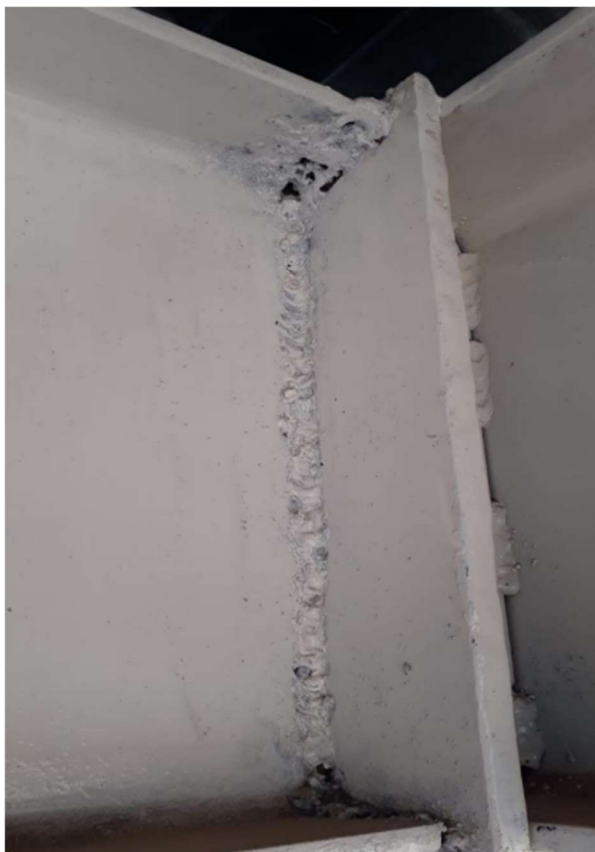
Figura 31 - Solda - Presença de porosidade

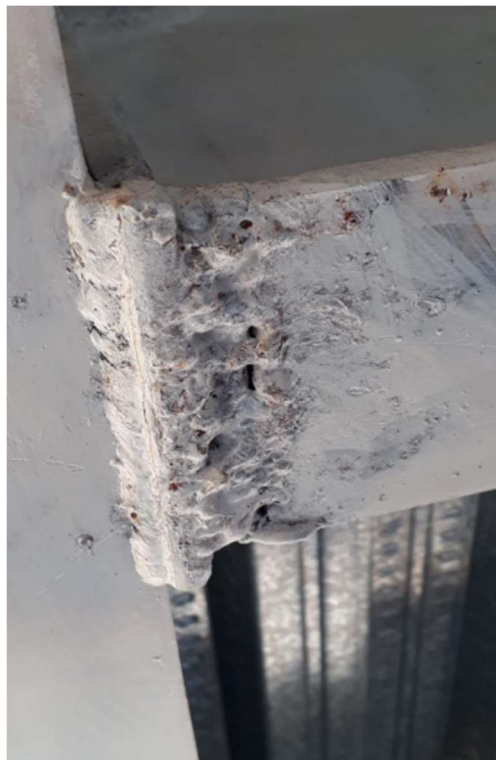
Figura 32 - Solda - Presença de porosidade

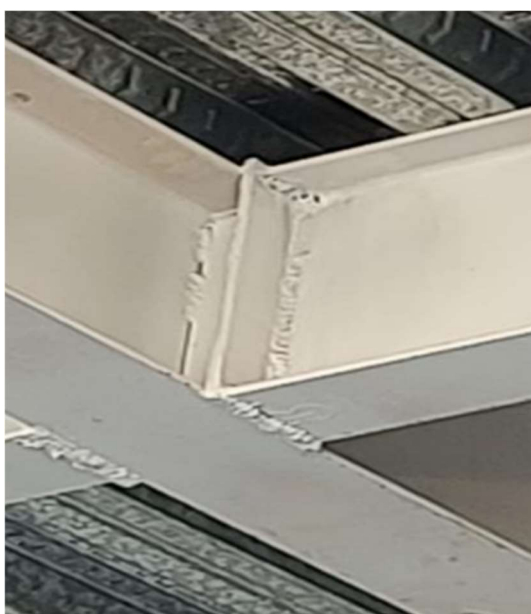
A anomalia é classificada como atávica, pois surgiu devido a falhas na concepção do projeto estrutural, com o uso de perfis com resistência diferente da prevista em projeto, como demonstra a Figura 35.

Figura 35 - Vigas da cobertura - W150x13

**Causa:** O aparecimento deste defeito resultou do uso de perfis distintos do planejado no projeto, significativamente menores em tamanho do que o previsto, possivelmente por razões econômicas ou interpretação incorreta do projeto. Essa discrepância levou a uma redução na resistência dos materiais.

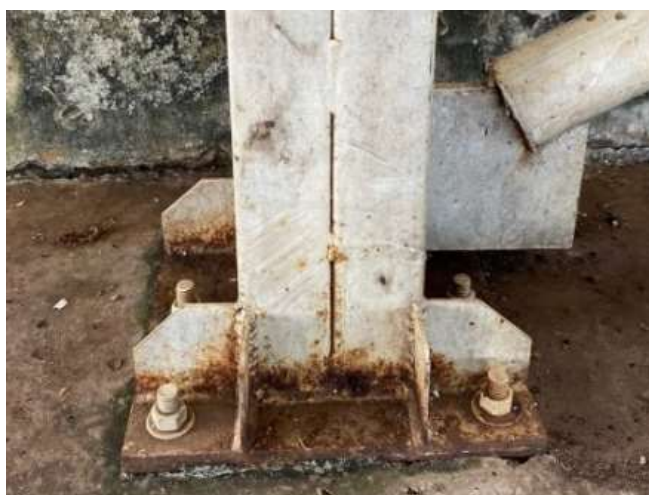
Figura 36 - Base do pilar 1 - Galpão - corrosão uniforme e puntiforme

Além disso, no perfil que constitui o pilar dessas bases, é visível uma corrosão pontual, caracterizada pela presença de pequenos pontos de corrosão com cavidades de fundo angular, também observada nas figuras 36 e 37, é classificada como corrosão puntiforme.

**Causa:** A corrosão é um fenômeno natural que ocorre em toda estrutura metálica quando exposta ao ambiente. Essa exposição resulta em deterioração e alteração das características dos materiais ao longo de sua vida útil, como foi o que ocorreu nessa estrutura desse galpão.

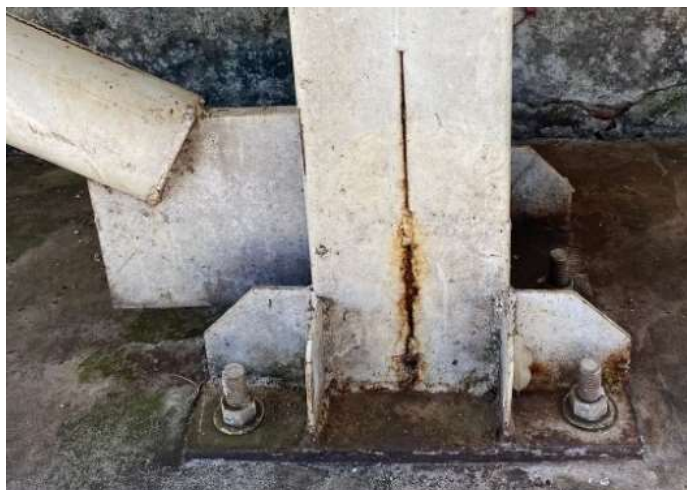
Figura 37 - Base do pilar 2 - Galpão - corrosão uniforme e puntiforme

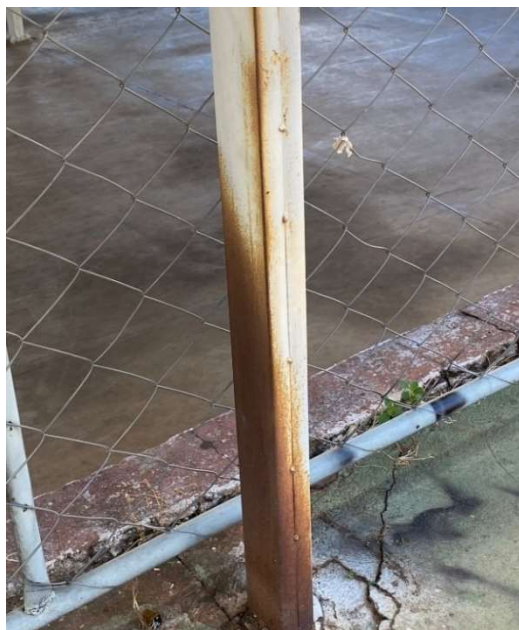
Figura 39 – Pilar 1 - ponto de ônibus - corrosão uniforme

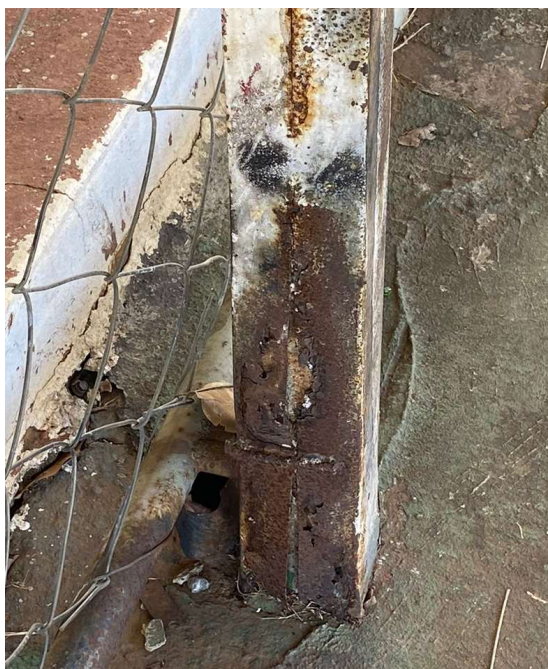
No quarto caso, também no ponto de ônibus, é outro pilar que apresenta escavações sobre a superfície do perfil, como podemos observar na figura 40. Essas escavações tem diferentes tamanhos e profundidades, mas não afetou uniformemente toda a superfície, então é classificada como corrosão em placas.

Figura 40 – Pilar 2 - ponto de ônibus - corrosão em placas

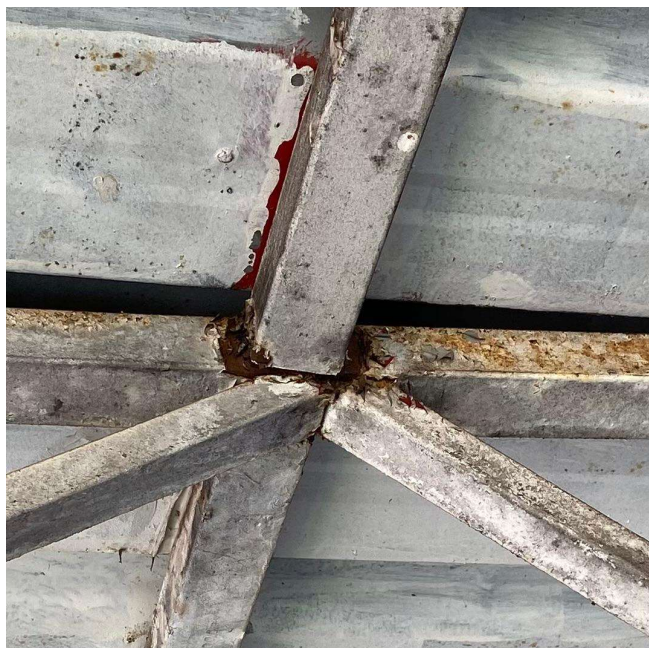
Figura 41 – Cobertura do ponto de ônibus – Enrugamento da tinta

**Causa:** Segundo Sacchi (2016), as anomalias nas pinturas das estruturas metálicas são categorizadas por meio de inspeção visual, permitindo a identificação dos possíveis fatores que contribuíram para essas falhas. Alguns dos motivos que podem ter levado a essas anomalias incluem:

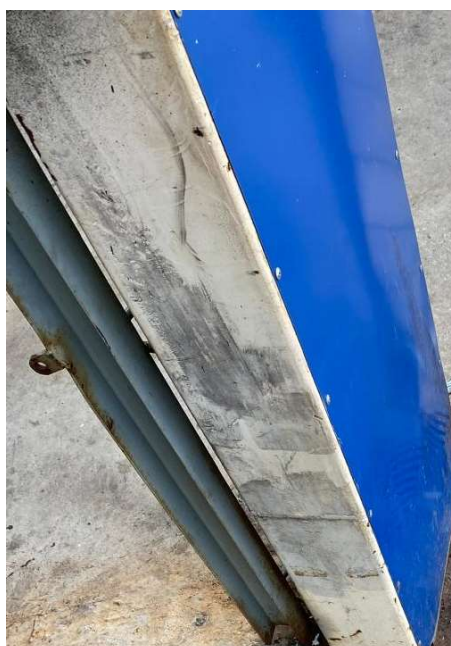
Figura 42 – Pilar da entrada do galpão – Sangramento da tinta

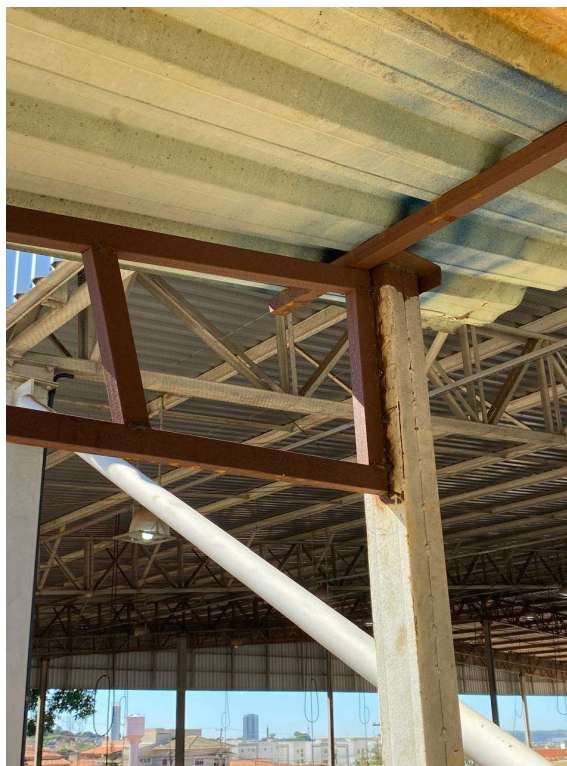
Existe uma viga em formato treliçado que integra a cobertura do ponto de ônibus. Nota-se que essa viga apresenta ferrugem em toda a sua superfície. É importante destacar que esse componente não recebeu qualquer camada de revestimento, seja para proteção contra a corrosão ou para fins estéticos, como pode ser visto na figura 43. Essa patologia foi classificada como falta de revestimento para proteção do material,

Figura 43 – Viga treliçada no ponto de ônibus – Falta de revestimento

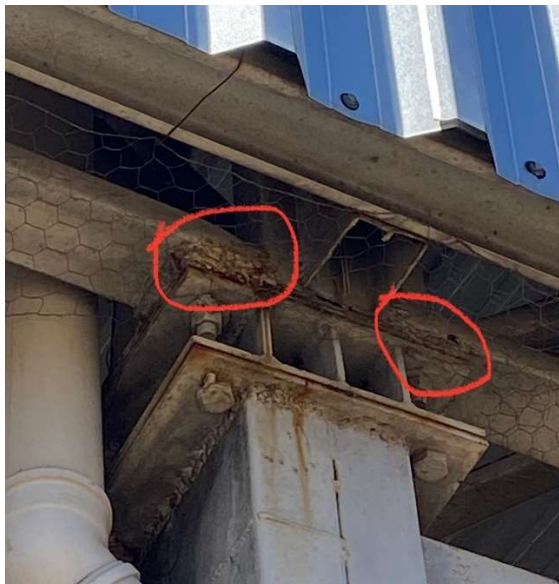
Figura 44 – Ligação no galpão – Solda – presença de porosidade

**Causa:** Conforme descrito por Bleile (2002), as causas dessas irregularidades são amplamente discutidas a seguir:

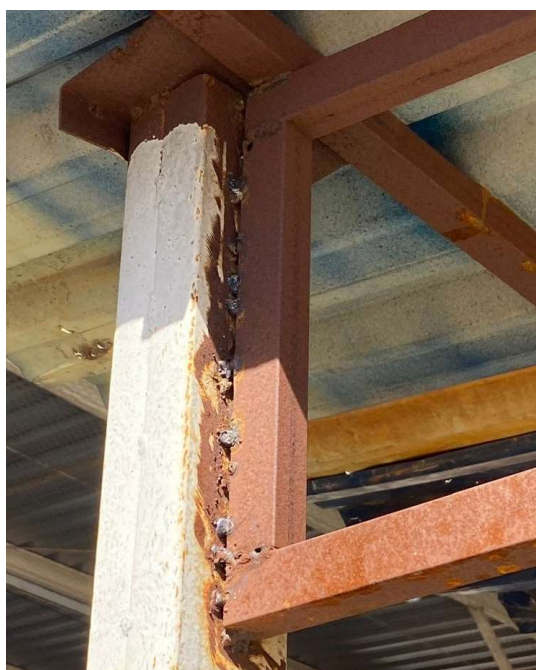
Figura 45 – Treliça - ponto de ônibus – Solda - Falta de penetração e fusão

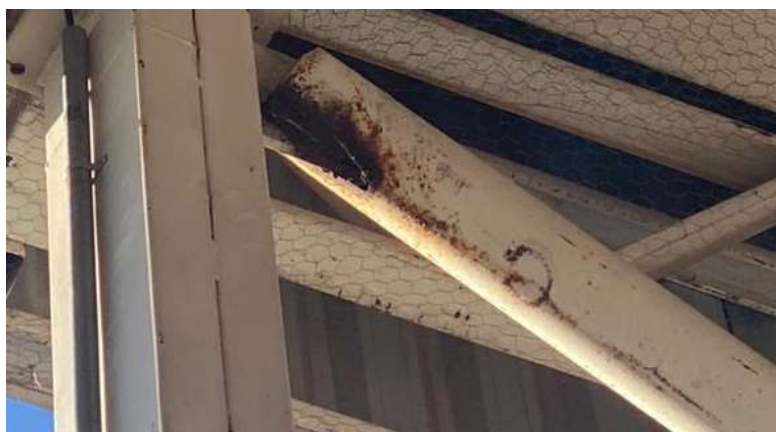
Figura 47 - Contravento lateral

Outro caso de corrosão está localizado no fechamento lateral do galpão, em um contravento lateral, conforme demonstrado na Figura 47. Este contravento, utilizado para aumentar a estabilidade e a rigidez de estruturas metálicas, é composto por barras ou perfis metálicos que conectam pontos da estrutura para resistir a forças horizontais, como ventos, terremotos e outras cargas laterais.

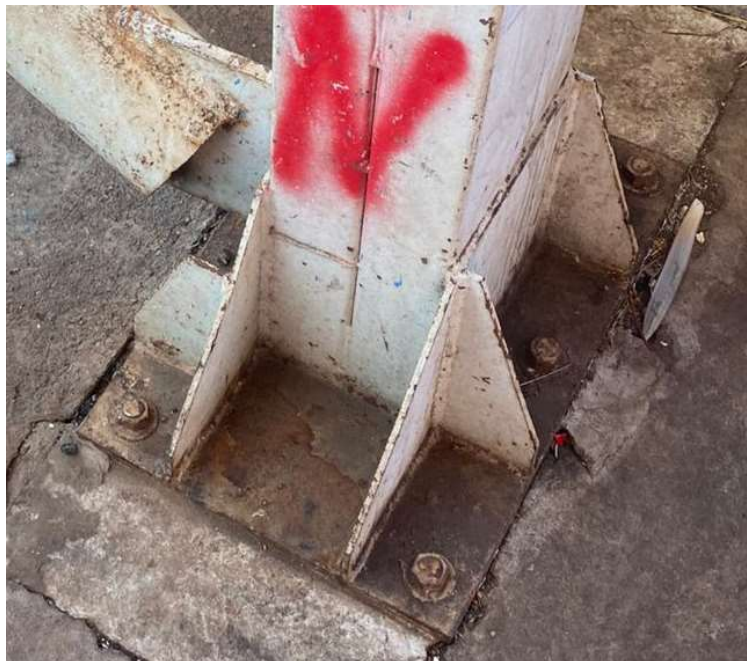
Figura 48 - Base do pilar metálico

No terceiro e quarto caso de corrosão, essas anomalias são classificadas como corrosão uniforme, afetando a base dos pilares metálicos, como mostrado nas Figuras 48 e 49. As chapas que compõem essas bases apresentam perda de espessura devido à reação da água com o metal. Esta água, proveniente da limpeza do local ou da chuva que atinge o galpão sem fechamento lateral estendido.

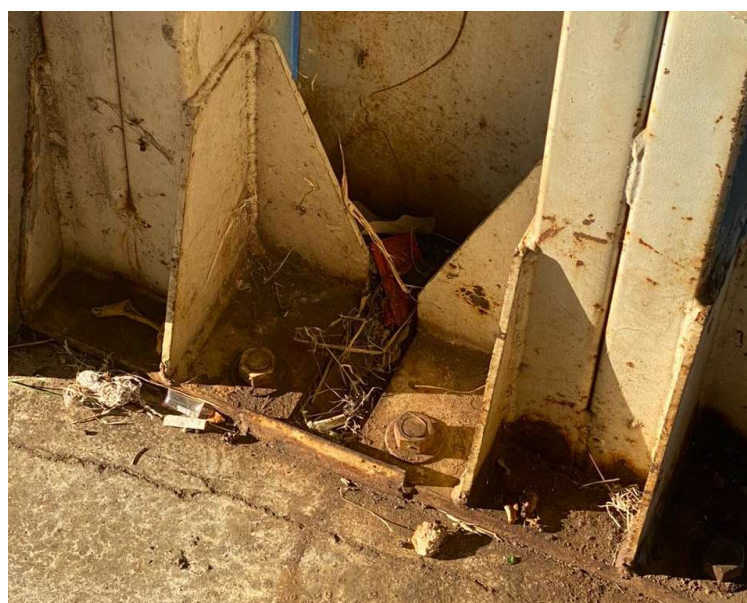
Figura 49 - Bases dos pilares metálicos

Na Figura 49, é possível observar sujeira sobre as bases dos pilares. Mesmo com esse obstáculo que atrapalha a visualização da patologia, ainda é possível identificá-la e classificá-la.

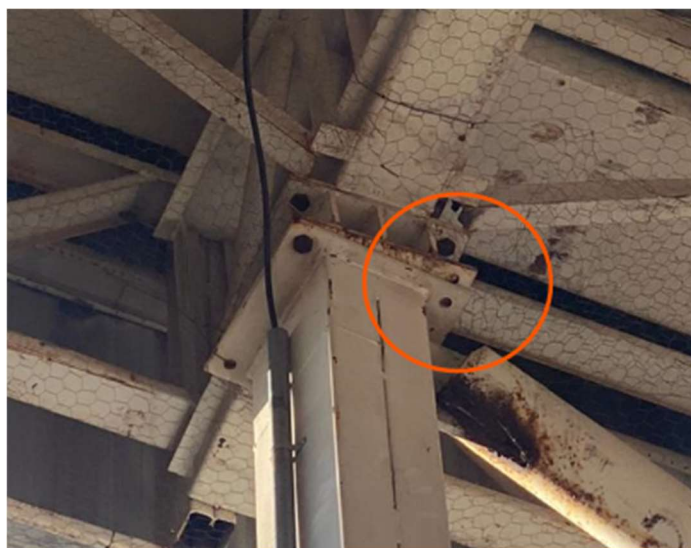
Figura 50 – Ligação parafusada 1

A ausência de um dos quatro parafusos que deveriam compor essa ligação representa um fator de risco para a estrutura. Isso porque pode comprometer a integridade estrutural da conexão, levando a uma redução na capacidade de carga, aumentando o risco de movimentos ou vibrações indesejadas, e potencialmente causando desalinhamentos ou desgastes prematuros em outras partes da estrutura.

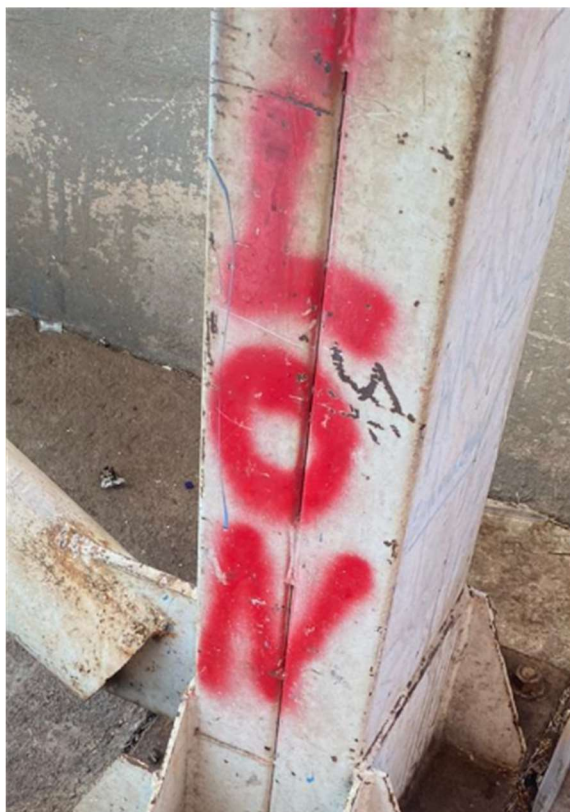
Figura 52 – Porosidade na pintura da peça metálica
