INSTITUTO FEDERAL DE EDUCAÇÃO, CIÊNCIA E TECNOLOGIA DE GOIÁS  
CAMPUS GOIÂNIA  
CURSO DE ENGENHARIA CIVIL

**Manifestações Patológicas em Reservatórios de Água:  
Estudo de caso**

Goiânia, GO  
2023

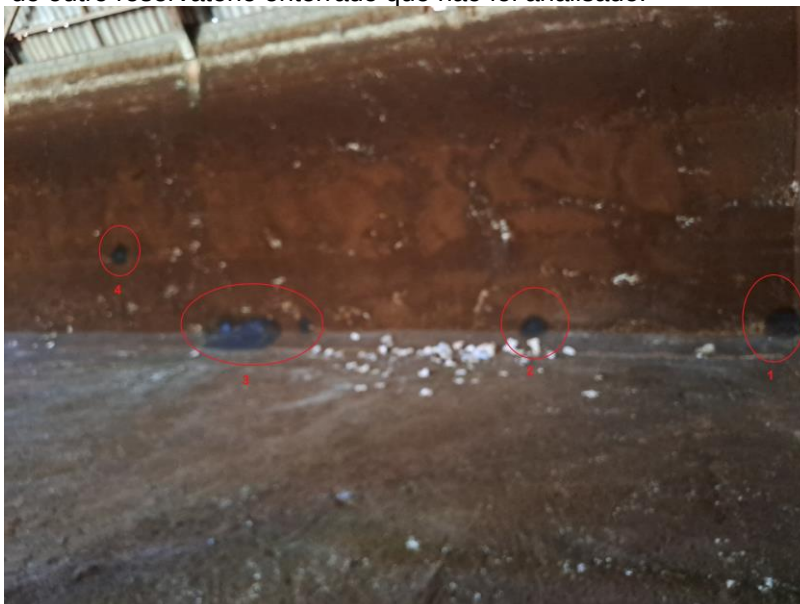
umidade indica que a água proveniente do reservatório contíguo a este tem penetrado pela parede dos reservatórios por meio de pequenas fissuras ou ninhos de concretagem o que indica que a impermeabilização está ineficiente.

Figura 38 – Marcas de umidade na parede RA01 que fica ao lado do outro reservatório enterrado que não foi analisado.

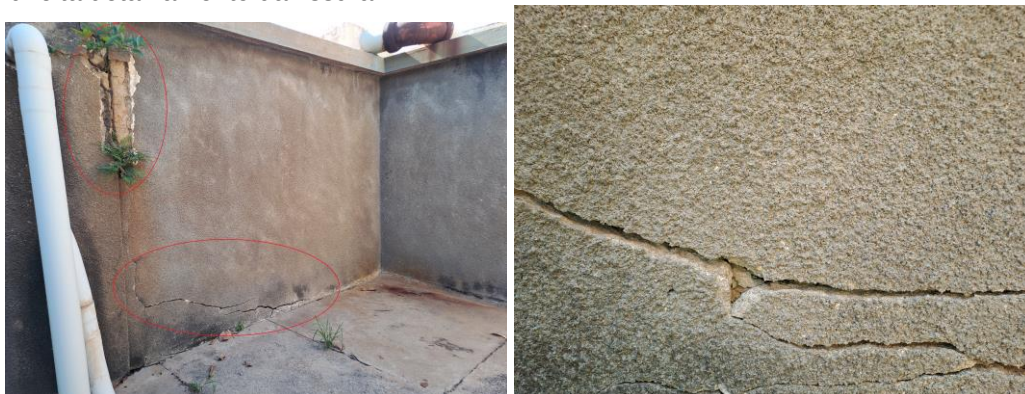
Quanto ao revestimento foi identificado a presença de plantas que podem comprometer a estrutura além de fissuras em vários pontos, figuras 51 e 52. As fissuras e deslocamento podem ser atribuídas à dilatação passível do concreto em seu estado endurecido decorrente do gradiente de temperatura.

A presença das plantas pode aumentar o aparecimento de fissuras uma vez que suas raízes provocam fissuras no revestimento e no concreto.

Figura 51– A esquerda revestimento com fissura, deslocamento e presença de plantas, a direita detalhamento da fissura.

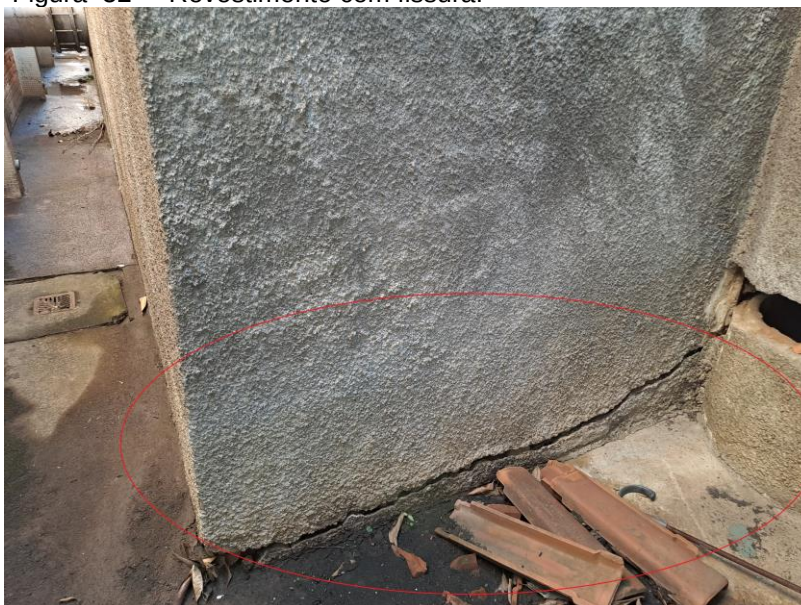
Figura 52 – Revestimento com fissura.

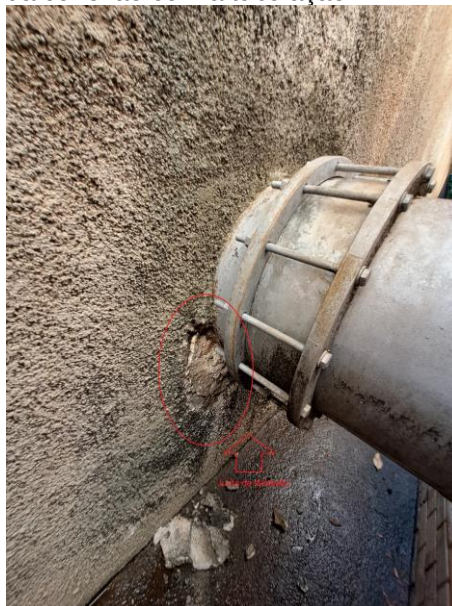
Foi localizado um deslocamento do revestimento e do concreto no local da conexão com a tubulação no local onde foi realizada a medição da camada de cobrimento, como pode ser visto na figura 53.

Figura 53 – Desplacamento do revestimento e do concreto no local da conexão com a tubulação.

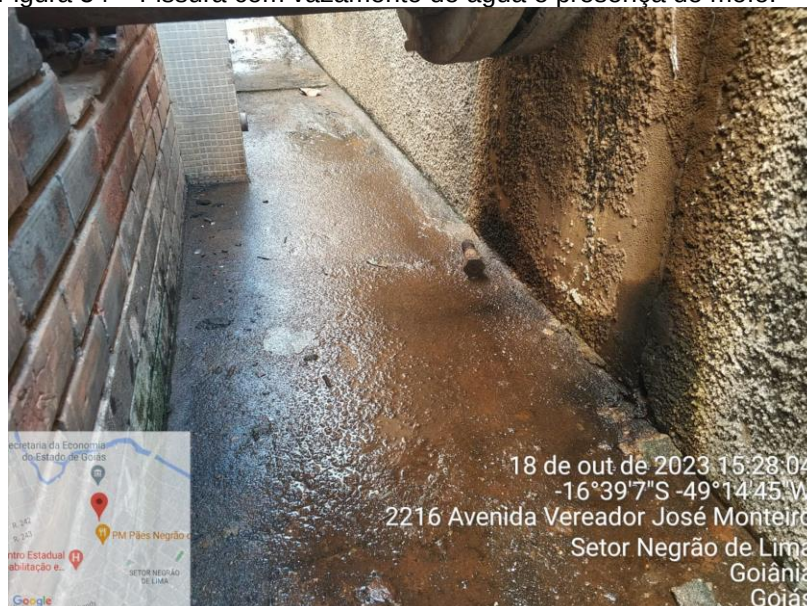
Próxima a essa mesma tubulação foi identificado uma fissura com vazamento e presença de mofo, ver figuras 54 e 55. O vazamento está no mesmo local da junta de dilatação inferindo-se que com a perda da elasticidade do material que compõe a junta de dilatação, as tensões do concreto na região deram origem à fissura e ao vazamento de água. Em decorrência do vazamento de água o ambiente se tornou propício para proliferação do musgo e do mofo.

Figura 54 – Fissura com vazamento de água e presença de mofo.

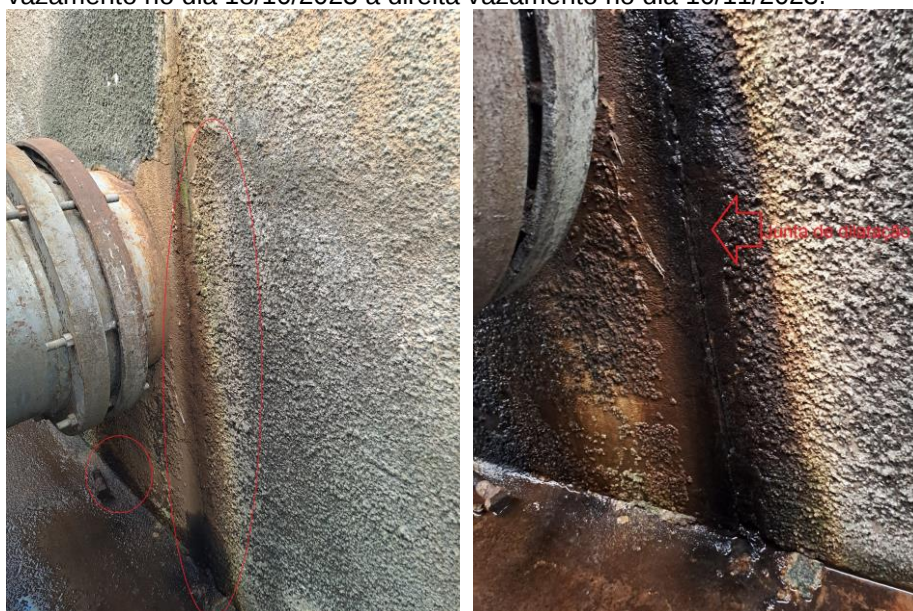
Figura 55 – Fissuras com vazamento de água e presença de mofo. À esquerda vazamento no dia 18/10/2023 a direita vazamento no dia 10/11/2023.

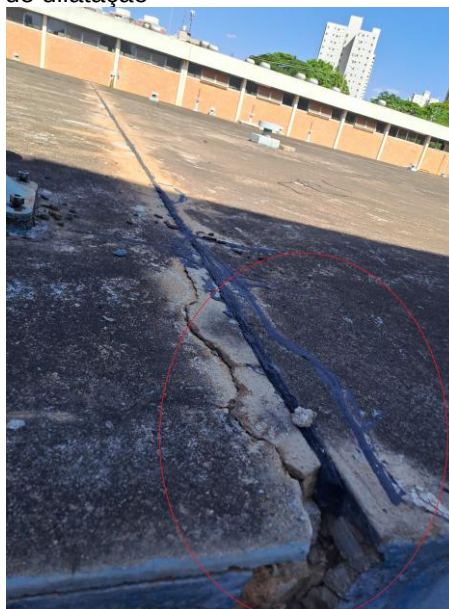
Figura 56 – Fissura na laje na junta de dilatação

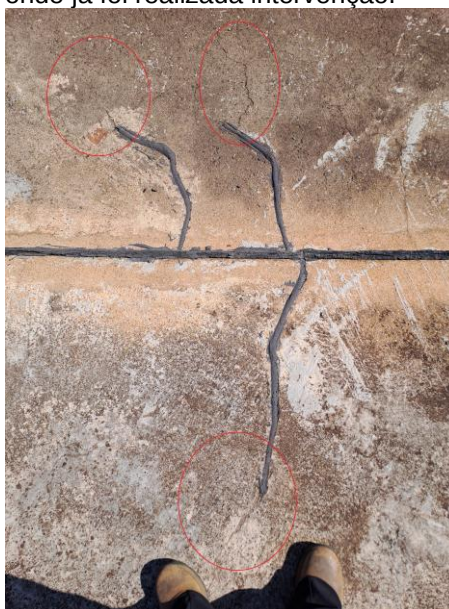
fissuras e rachaduras. Pela figura 57 percebe-se que já foram realizadas manutenções, no entanto as fissuras persistem além do local em que foi realizada a intervenção.

Figura 57 – Fissura na laje, em locais onde já foi realizada intervenção.

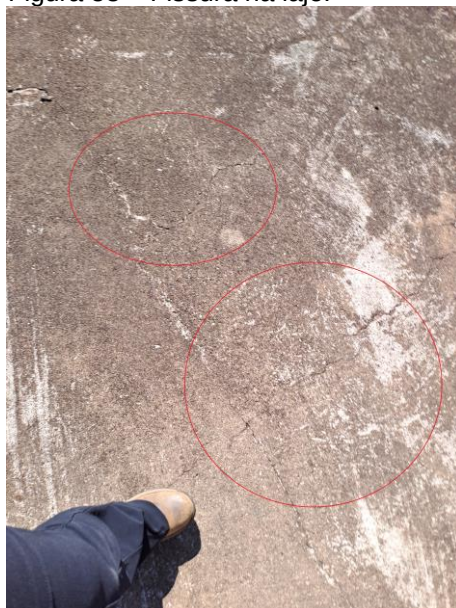
Figura 58 – Fissura na laje.

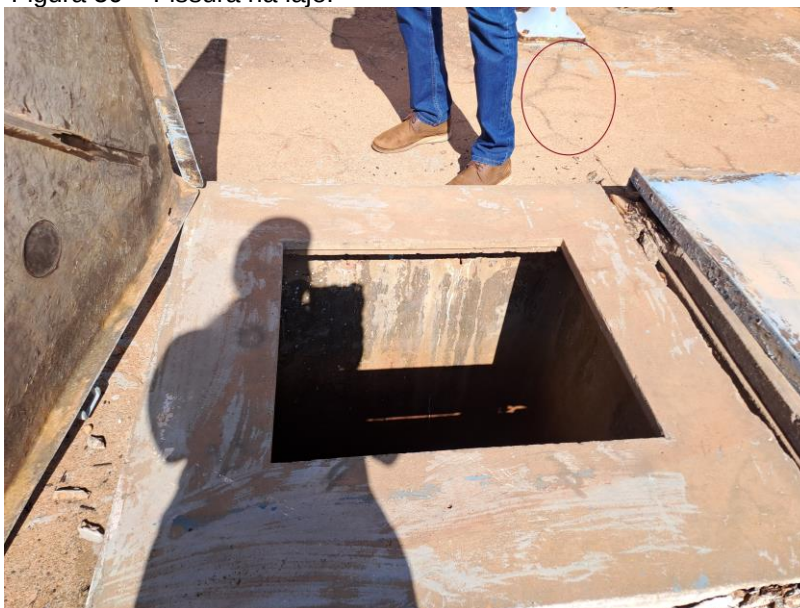
Figura 59 – Fissura na laje.

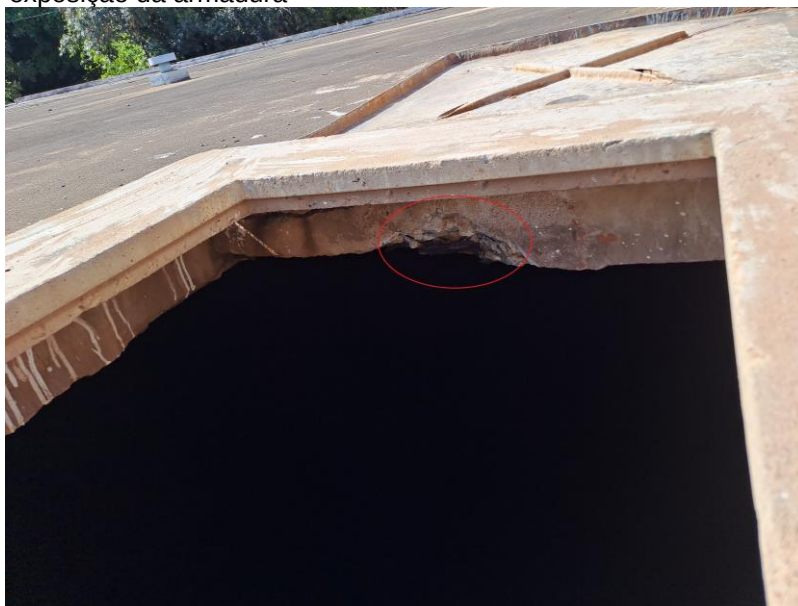
Figura 60 – Abertura na laje, com deslocamento do concreto e exposição da armadura

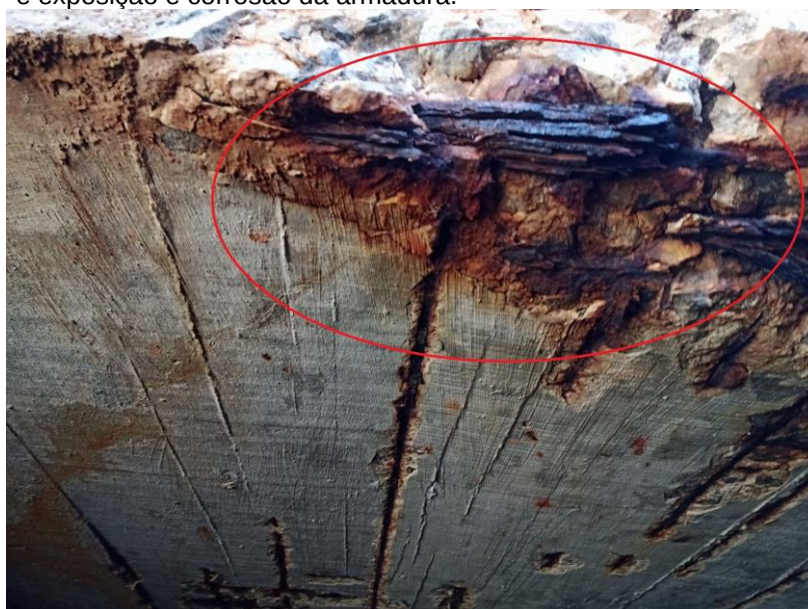
Figura 61 – vista interna da laje, com deslocamento do concreto e exposição e corrosão da armadura.

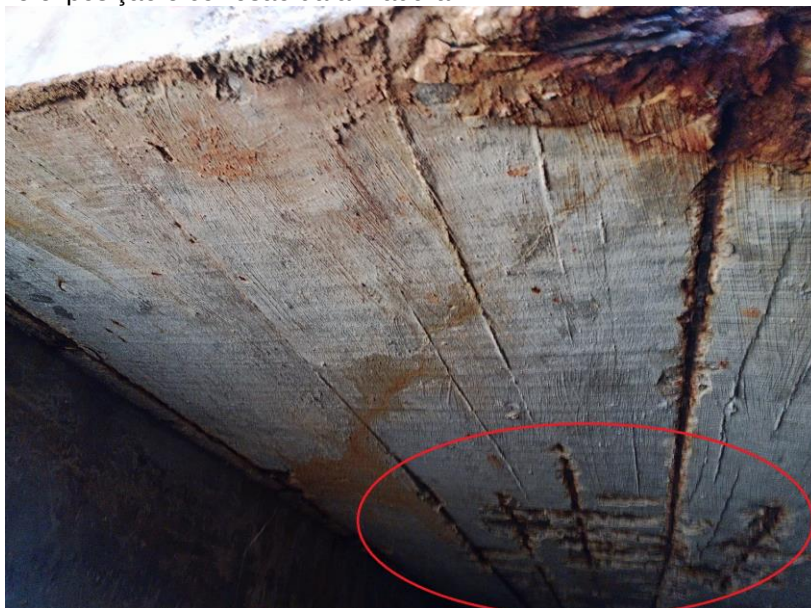
Figura 62 – vista interna da laje, com deslocamento do concreto e exposição e corrosão da armadura.

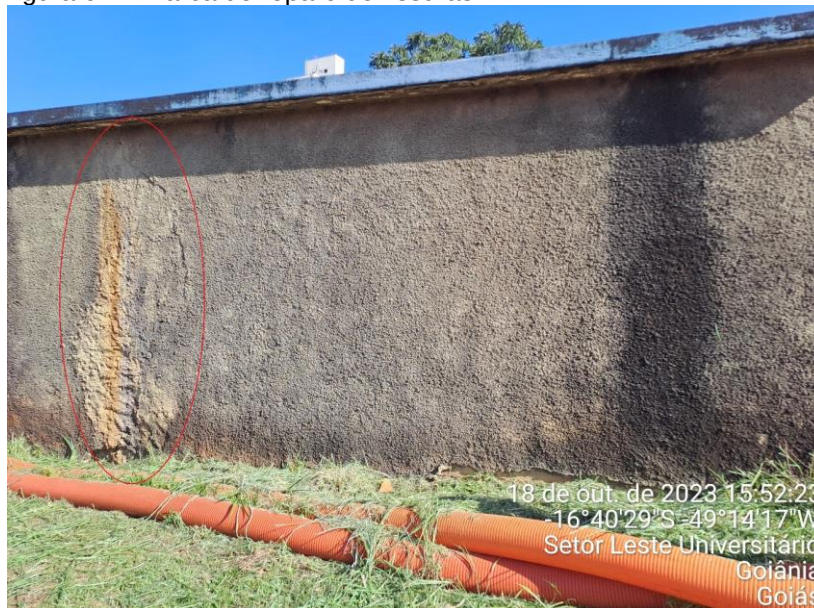
Figura 67 – Marca de reparo de fissuras.

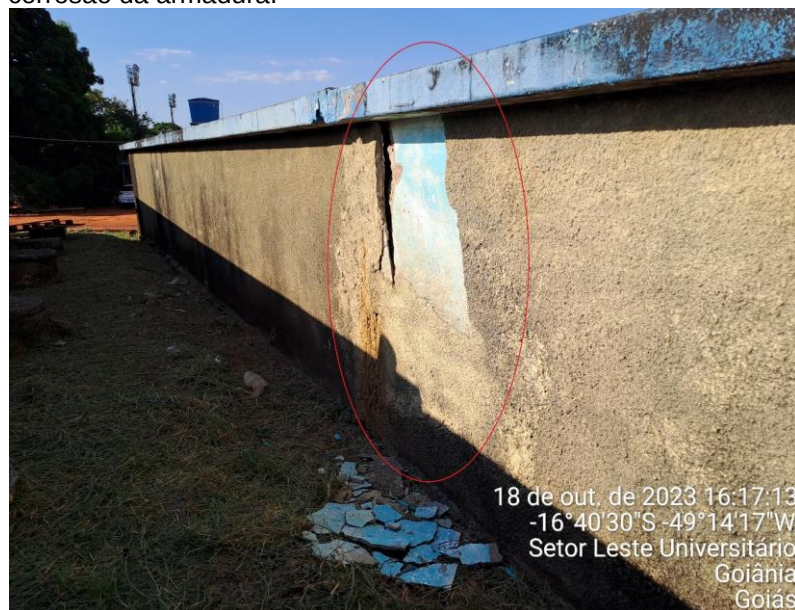
Figura 70 –Desplacamento do revestimento com exposição e corrosão da armadura.

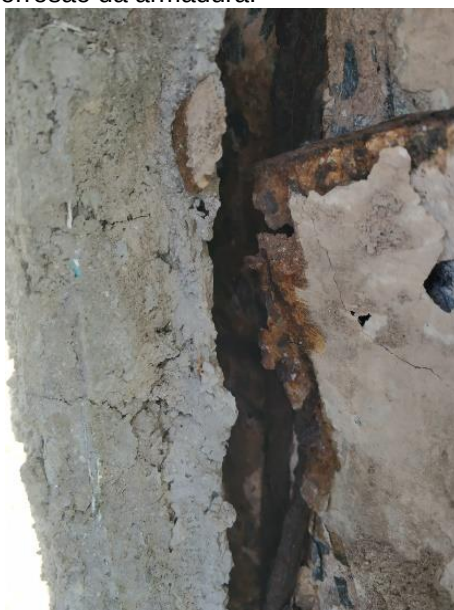
Figura 71 – Detalhe do Desplacamento do revestimento com exposição e corrosão da armadura.

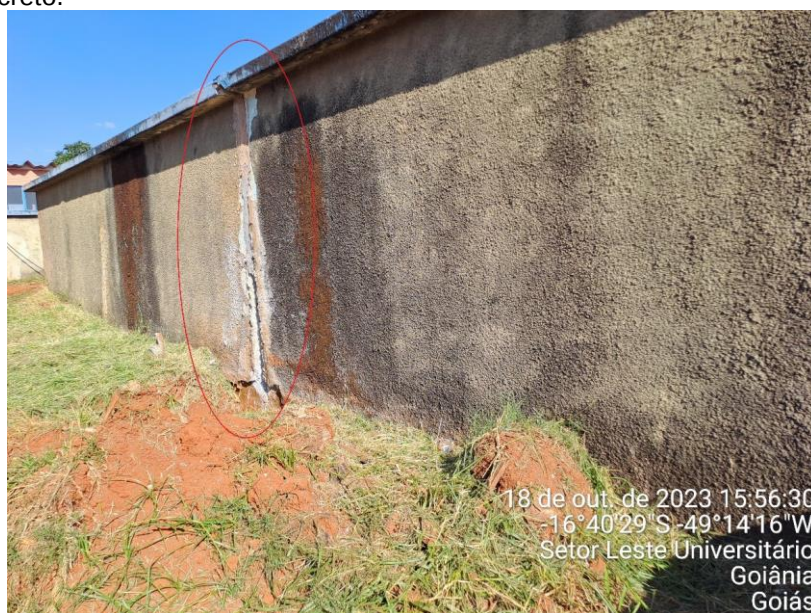
Figura 73 –,Desplacamento do revestimento com exposição do concreto.

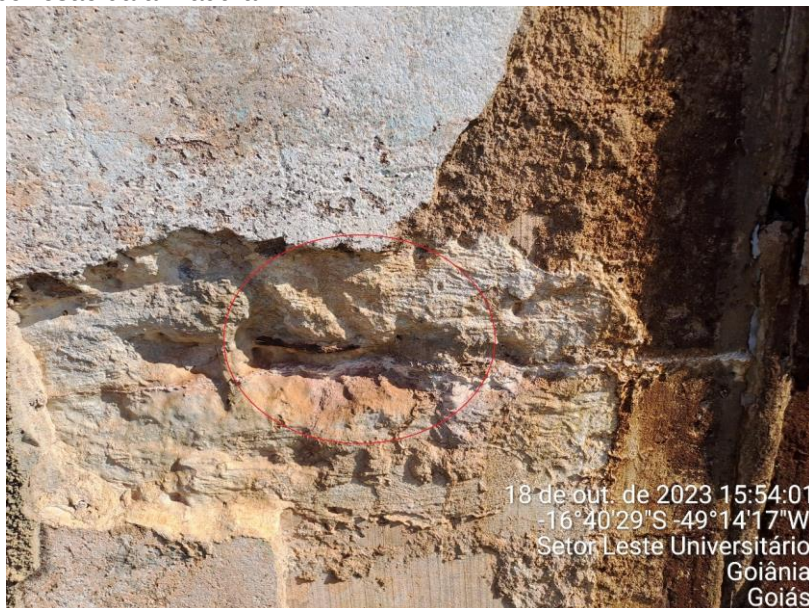
Figura 74 –Desplacamento do revestimento com exposição e corrosão da armadura.

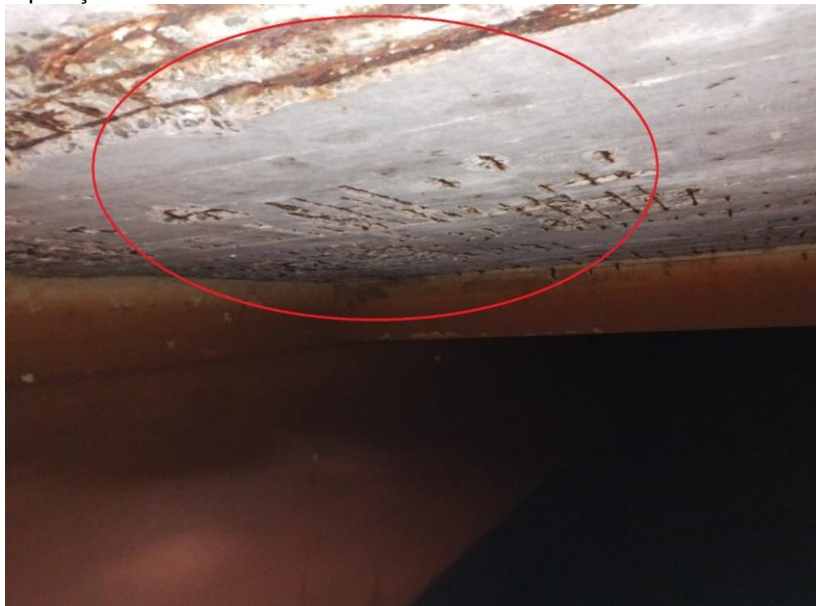
Figura 76 – Vista interna da laje, com deslocamento do concreto e exposição e corrosão da armadura.

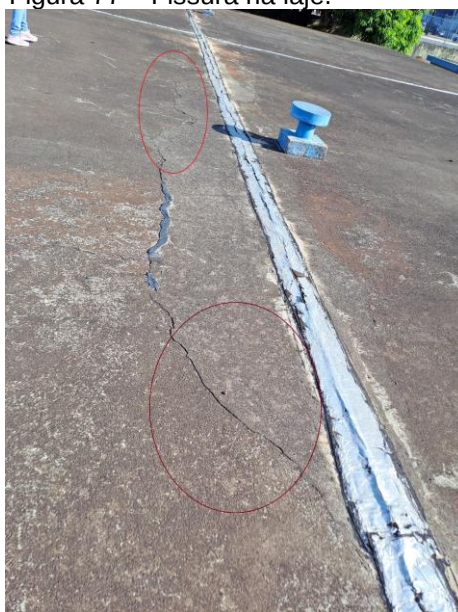
Figura 77 – Fissura na laje.

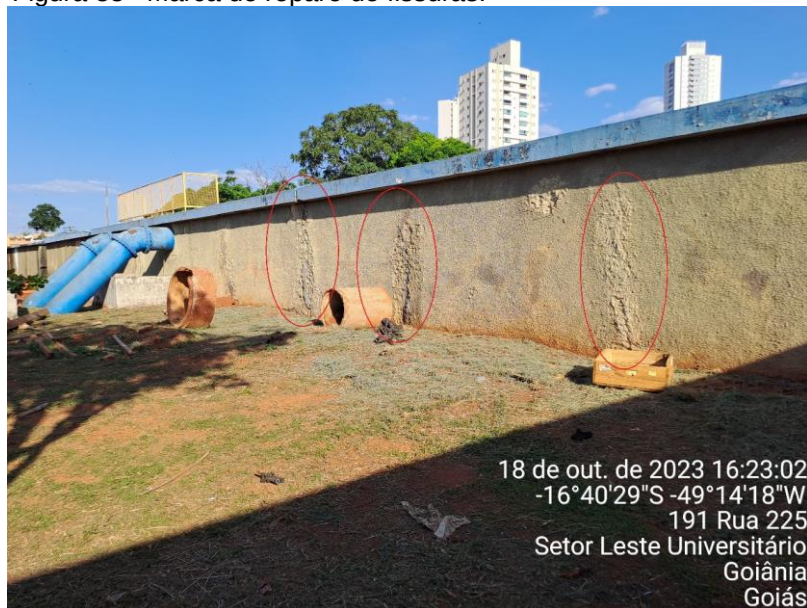
Figura 83– Marca de reparo de fissuras.

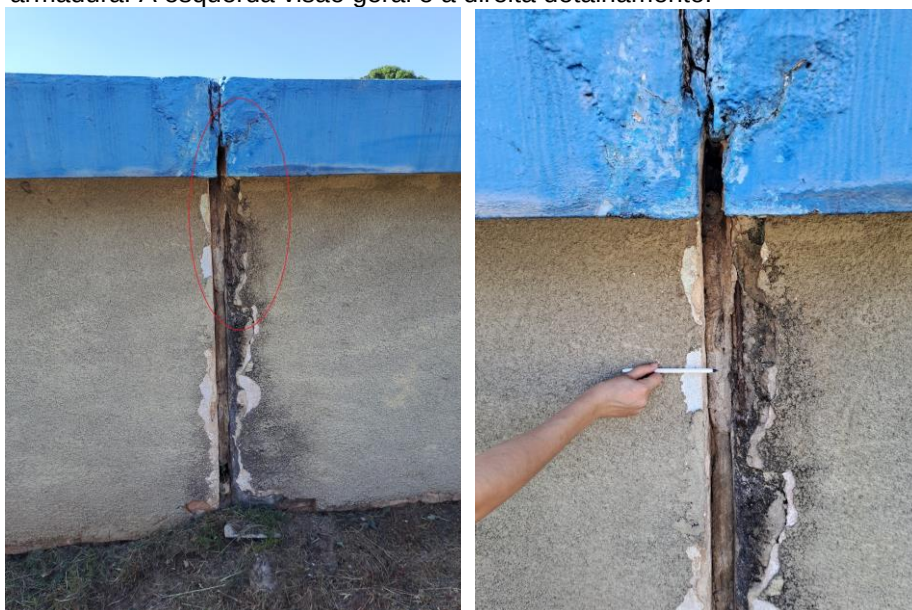
Figura 85 – Desplacamento do revestimento com exposição e corrosão da armadura. A esquerda visão geral e a direita detalhamento.

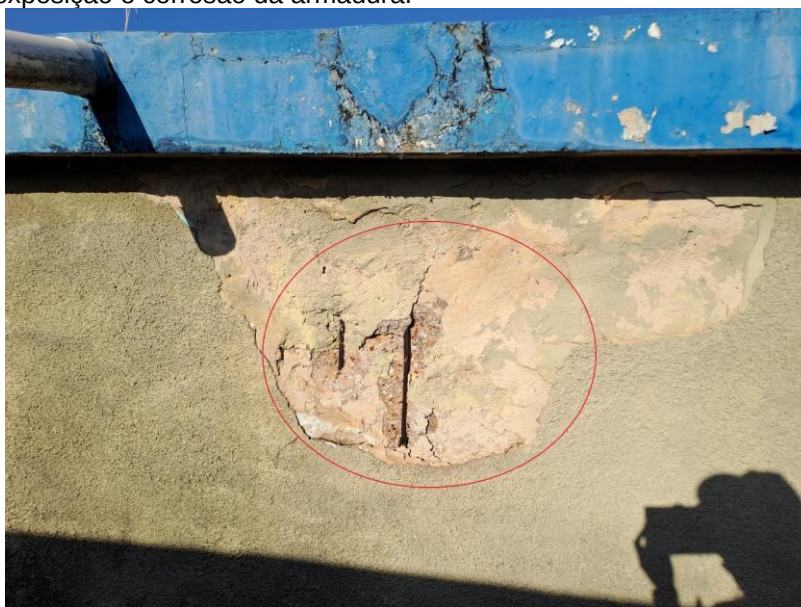
Figura 86 – Desplacamento do revestimento e do concreto com exposição e corrosão da armadura.

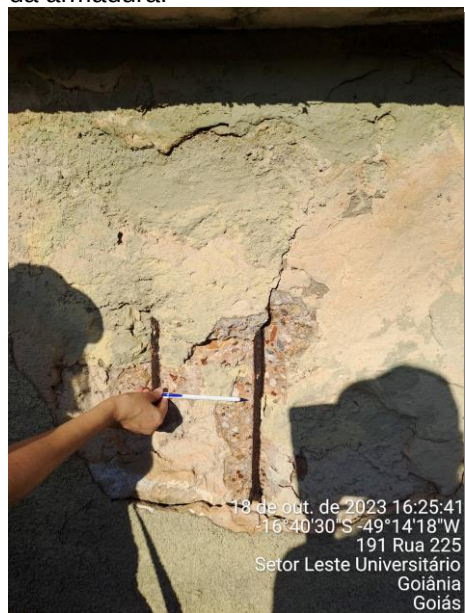
Figura 87 – Detalhe do deslocamento do revestimento e do concreto com exposição e corrosão da armadura.

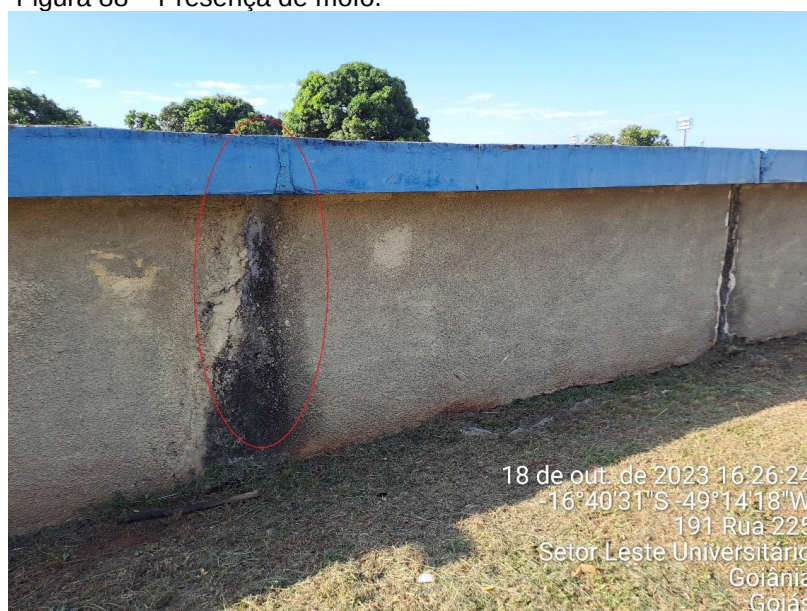
Figura 88 – Presença de mofo.

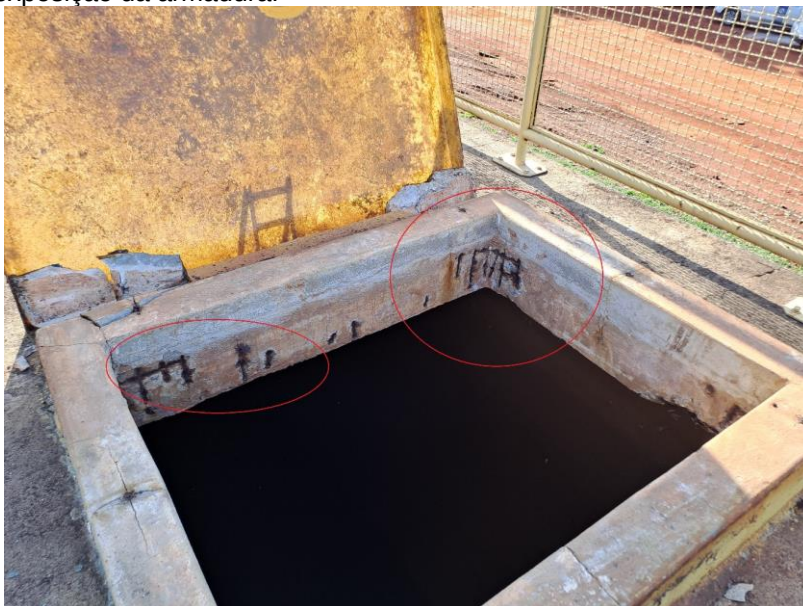
Figura 89 – Abertura na laje, com deslocamento do concreto e exposição da armadura.

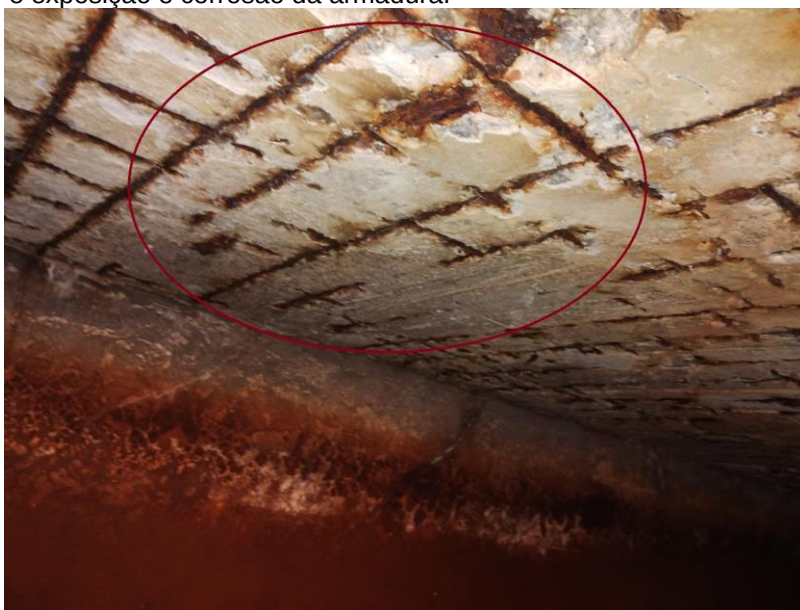
Figura 90 – Vista interna da laje, com deslocamento do concreto e exposição e corrosão da armadura.

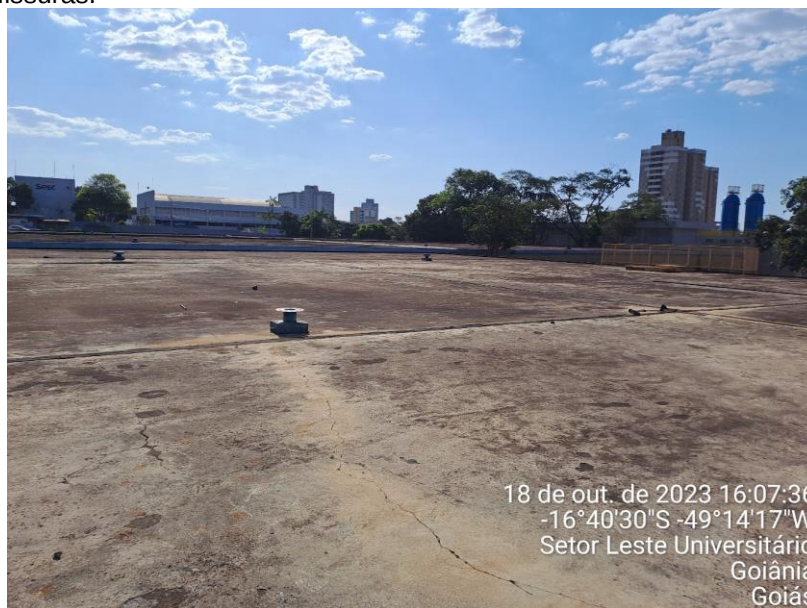
Figura 91 – Vista externa da laje de cobertura, com presença de fissuras.

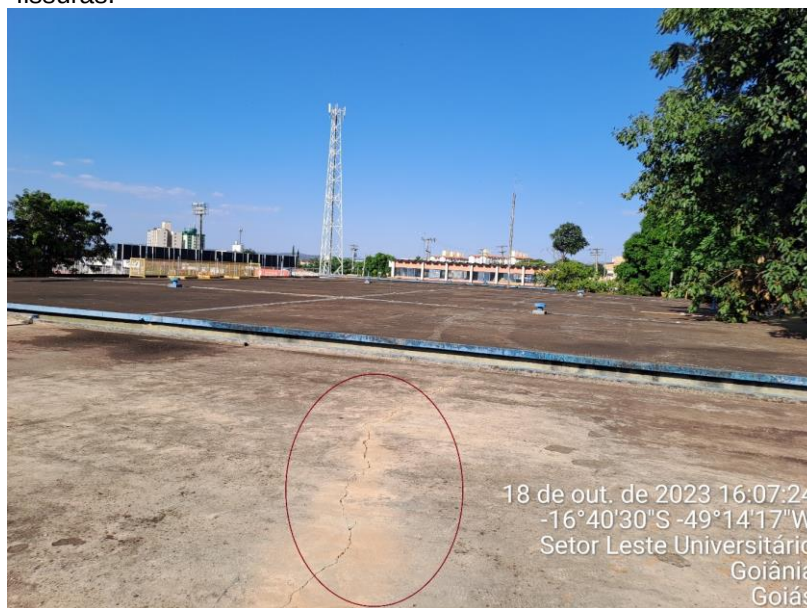
Figura 92 – Vista externa da laje de cobertura, com presença de fissuras.

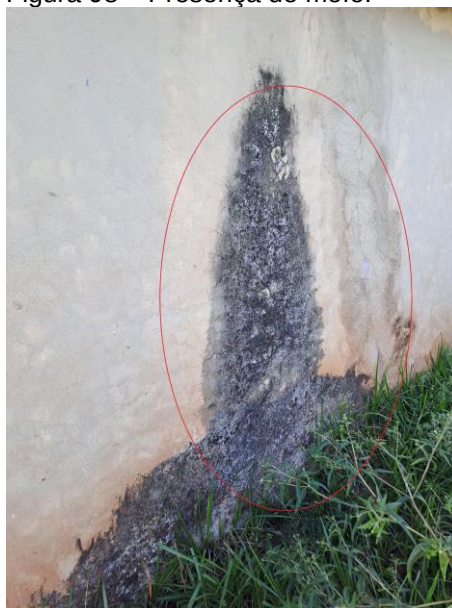
Figura 98 – Presença de mofo.

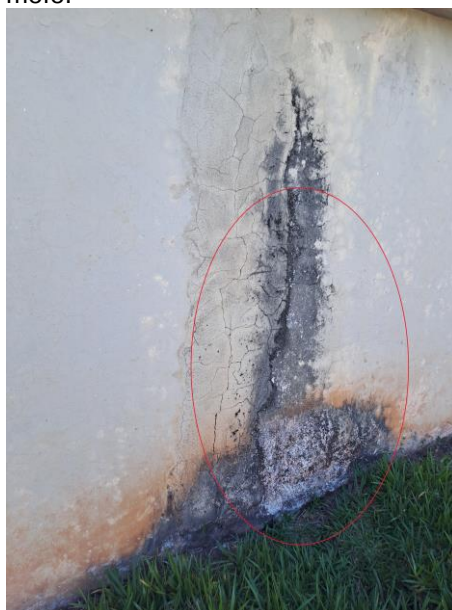
Figura 99 – Fissura com presença de mofo.

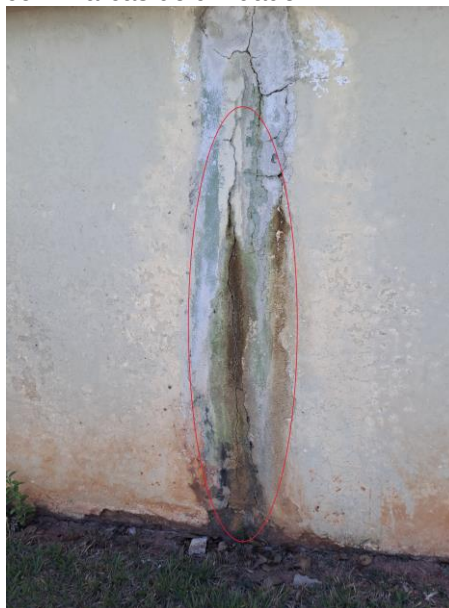
Figura 100 - Fissura do revestimento, com marcas de umidade.

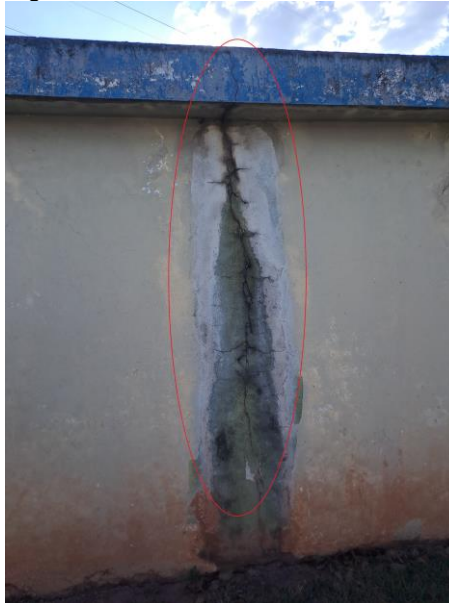
Figura 101 – Fissura do revestimento.

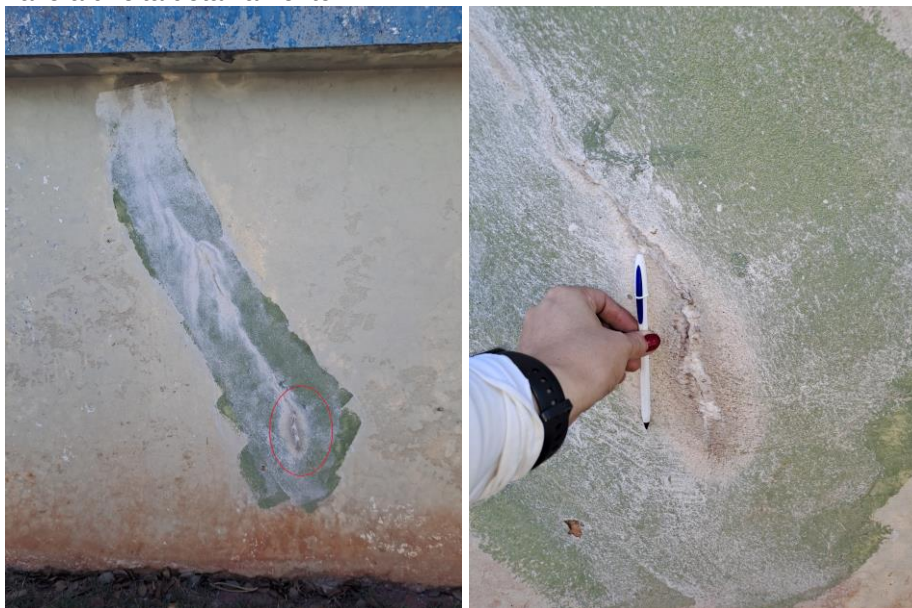
Figura 102 – Eflorescência onde já foi tratada fissura. A esquerda visão geral e a direita detalhamento.

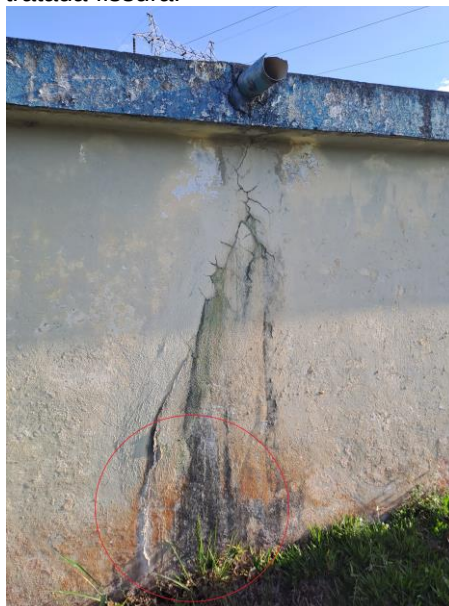
Figura 103– Eflorescência onde já foi tratada fissura.

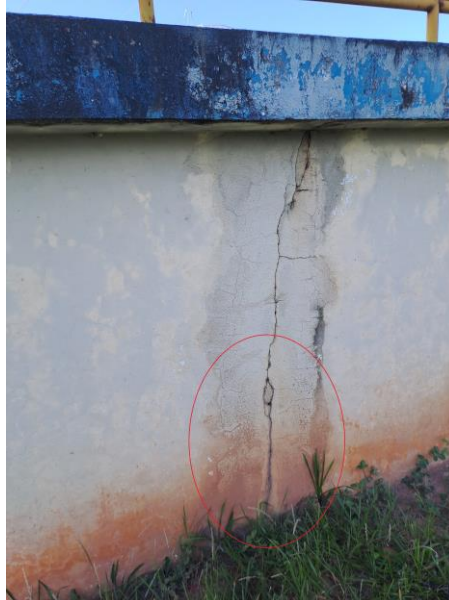
Figura 104 – Fissura do revestimento.

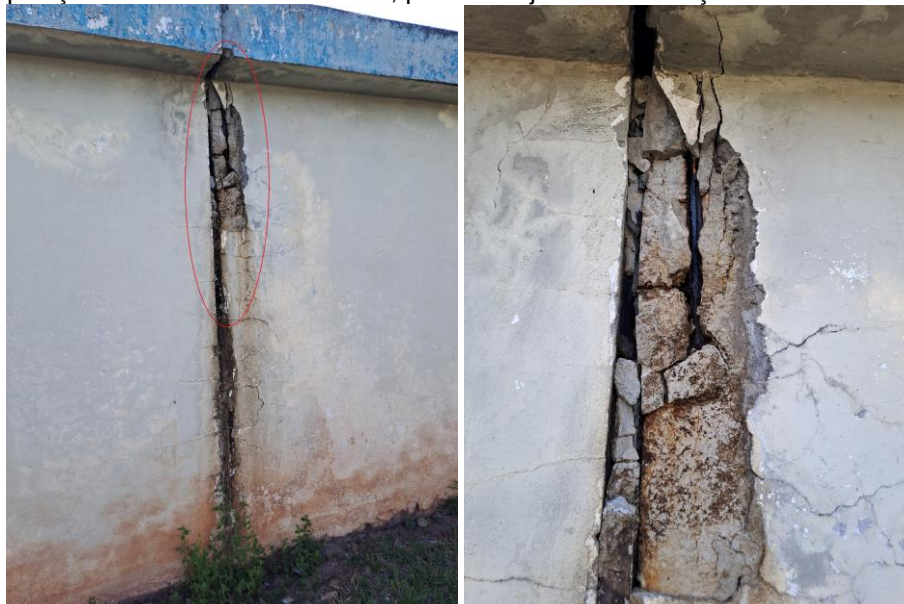
Figura 105 – Fissura do revestimento, com deslocamento do concreto, exposição e corrosão da armadura, próximo a junta de dilatação.

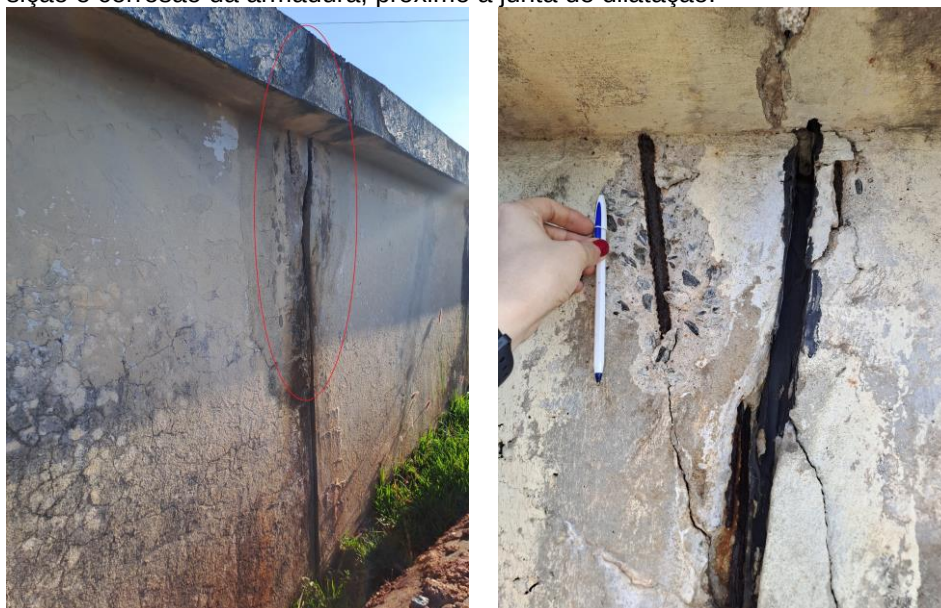
Figura 106 – Fissura do revestimento, com deslocamento do concreto, exposição e corrosão da armadura, próximo a junta de dilatação.

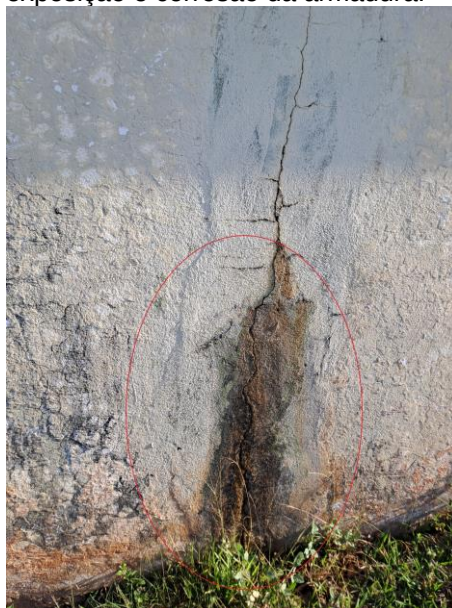
Figura 107 – Vazamento com exposição e corrosão da armadura.

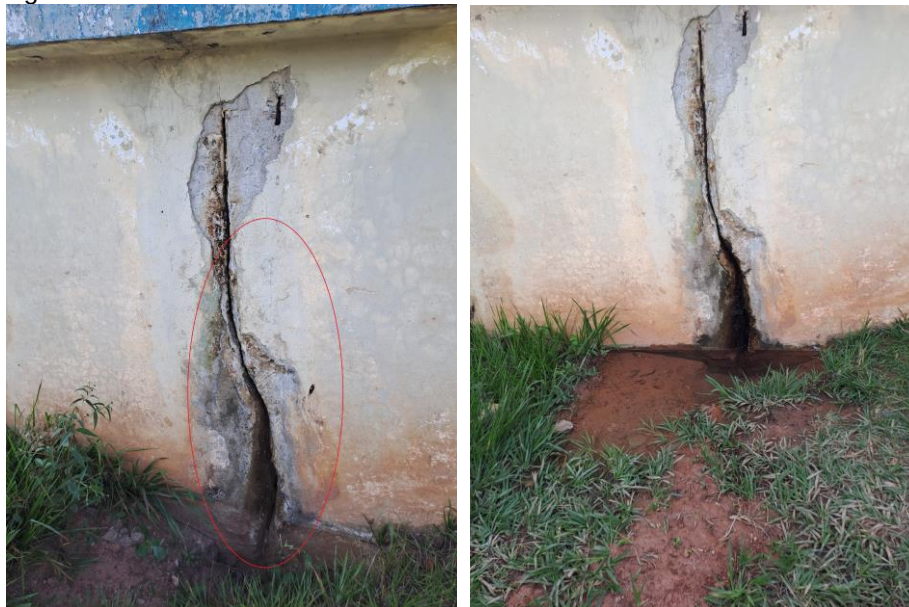
Figura 108 – Vazamento com exposição e corrosão da armadura, a esquerda foto tirada no dia da vistoria com reservatório 70% vazio e a direita foto tirada em junho com reservatório em plena capacidade, extravasando água tratada para o exterior do reservatório formando pequena poça de água.

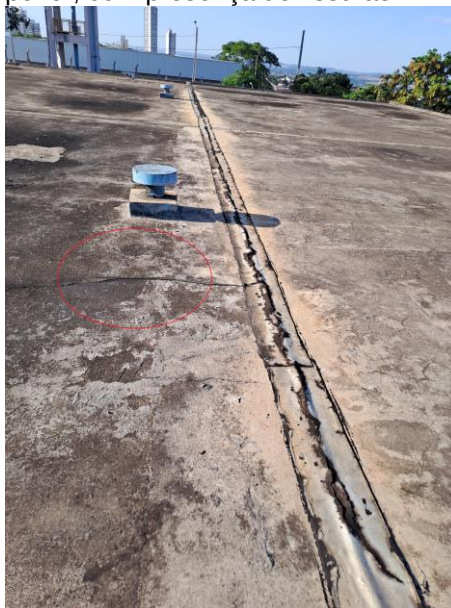
Figura 109 – Vista externa da laje superior, com presença de fissuras.

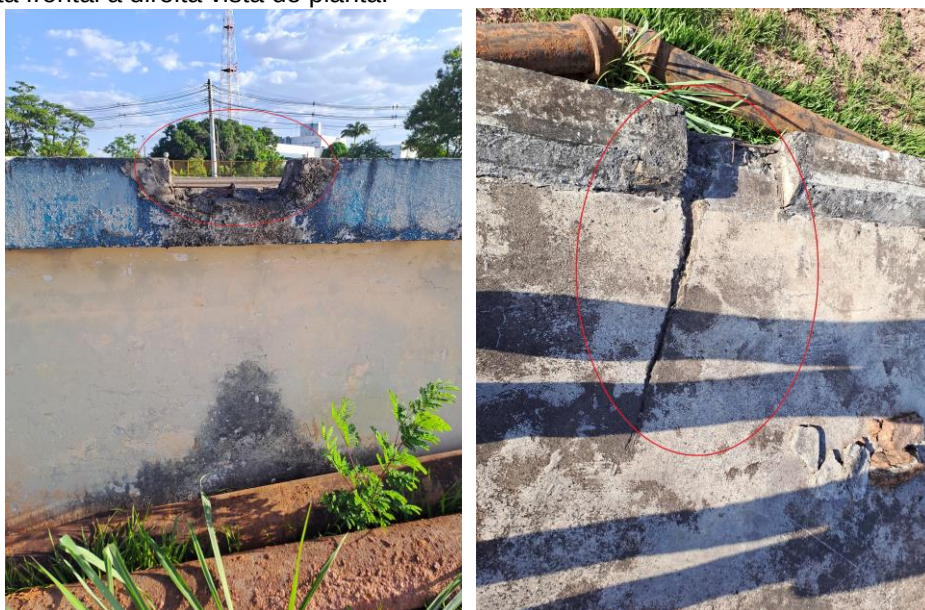
Figura 110 – Fissura com exposição e corrosão da armadura, a esquerda vista frontal a direita vista de planta.

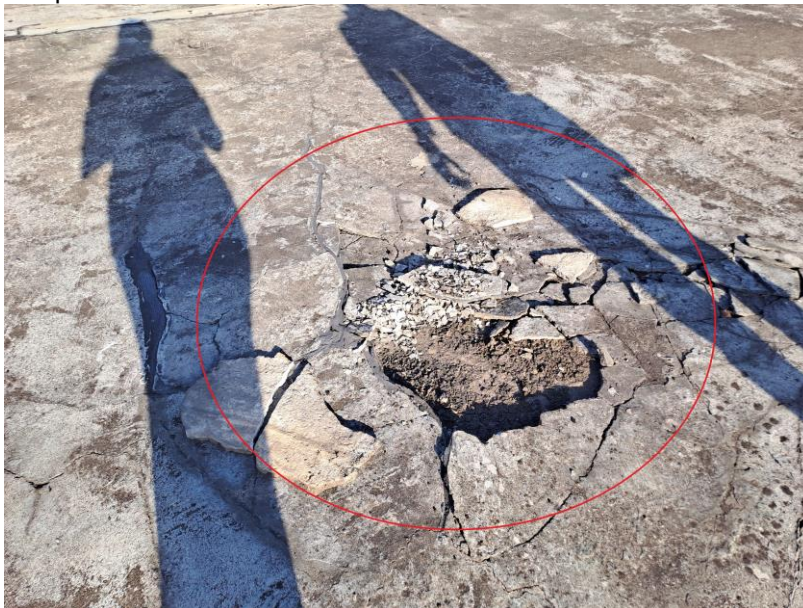
Figura 111– Vista externa da laje de cobertura, com presença de deslocamento do revestimento.

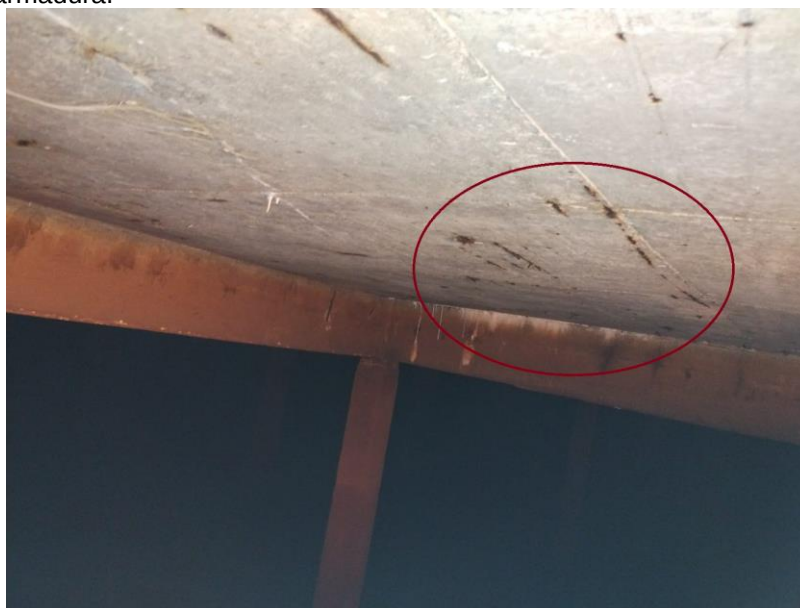
Figura 112 – Vista interna da laje, com exposição e corrosão da armadura.
