INSTITUTO FEDERAL DE EDUCAÇÃO, CIÊNCIA E TECNOLOGIA DE GOIÁS  
CAMPUS GOIÂNIA  
DEPARTAMENTO DE ÁREAS ACADÊMICAS III  
CURSO DE BACHARELADO EM ENGENHARIA CIVIL

KAIRO CÉSAR PIMENTEL FELIPE

**ADMINISTRAÇÃO PÚBLICA DA MANUTENÇÃO DE PAVIMENTOS  
URBANOS – ESTUDO DE CASO DA MANUTENÇÃO DE  
PAVIMENTOS ASFÁLTICOS NO MUNICÍPIO DE GOIÂNIA - GO**

Goiânia, GO  
OUTUBRO/2024

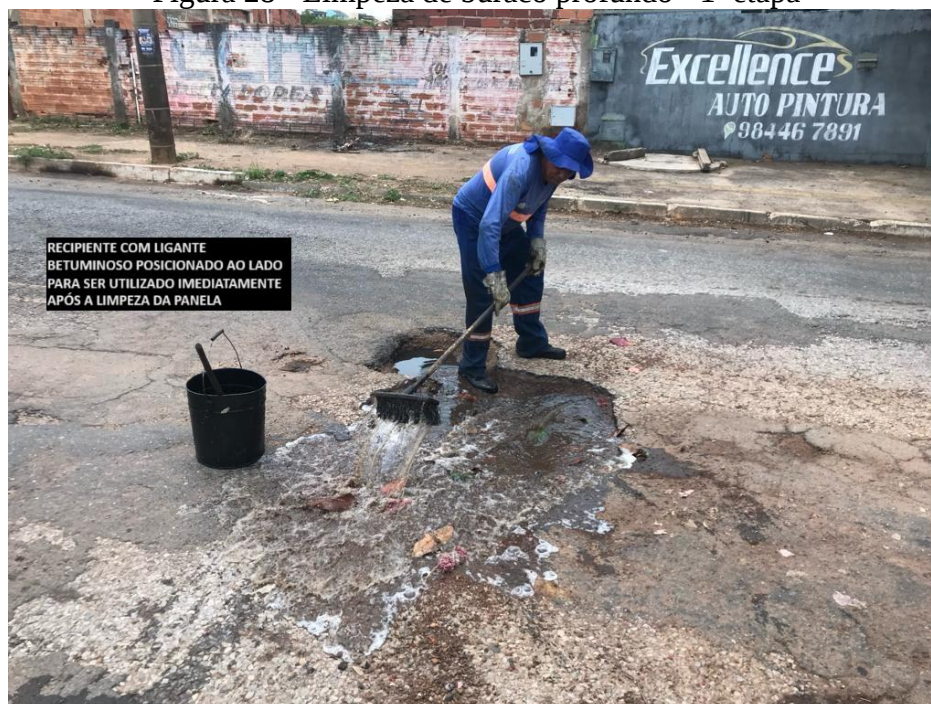
Figura 28 - Limpeza de buraco profundo - 1ª etapa

- a. Identificação ocular das patologias: buracos/panelas e trincas.
- b. Limpeza das panelas: as panelas que tinham profundidade menor, ainda que houvesse presença de cascalho ou muita poeira, não receberam limpeza. Veja a seguir a Figura 28.

Apesar da presença de água dentro das panelas, a mesma não foi retirada em sua totalidade, mas apenas o excesso.

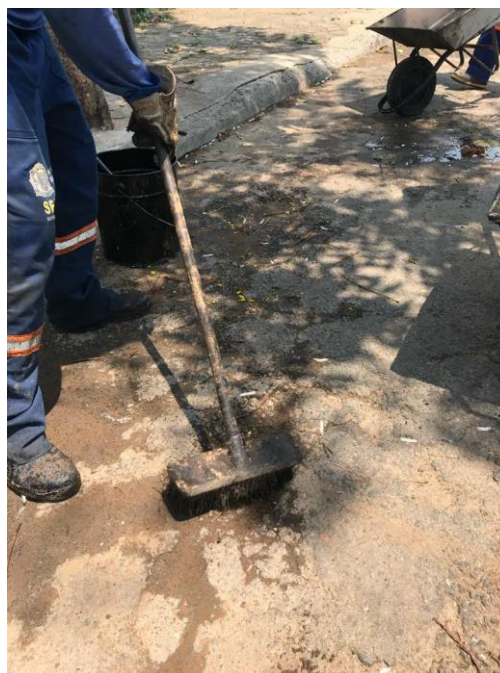
Figura 41 - Limpeza de couro de jacaré - 3ª etapa

d. Limpeza de área próxima da sargeta com presença de couro de jacaré bastante degradado.  
Veja Figura 41:

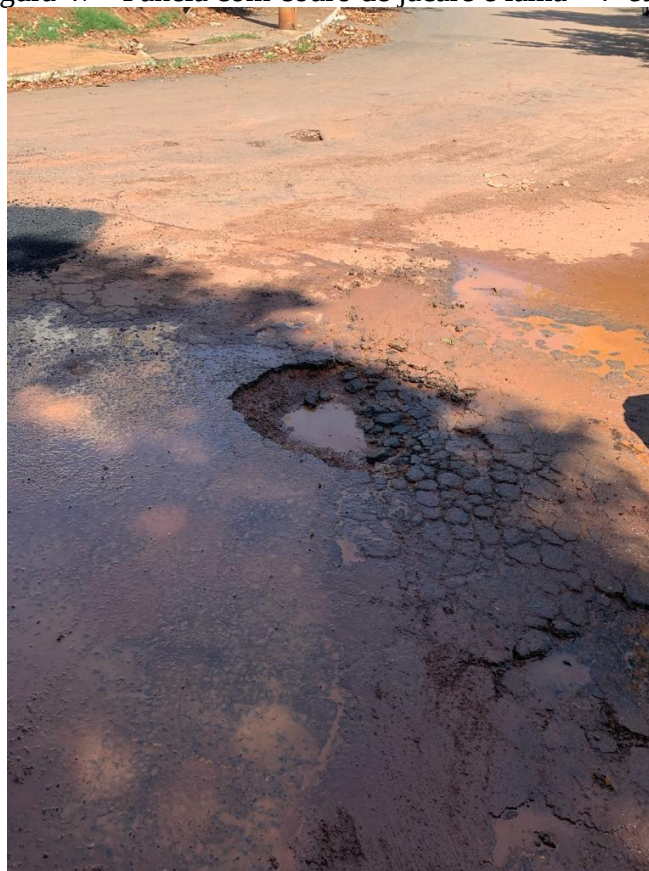
Figura 47 - Panela com couro de jacaré e lama - 4ª etapa

- a. identificação ocular das patologias: buracos/panelas, trincas, afundamentos e couros de jacaré;
- b. Constatação de panela associada com couro de jacaré e com agravante de presença de água e lama. Veja a Figura 47.

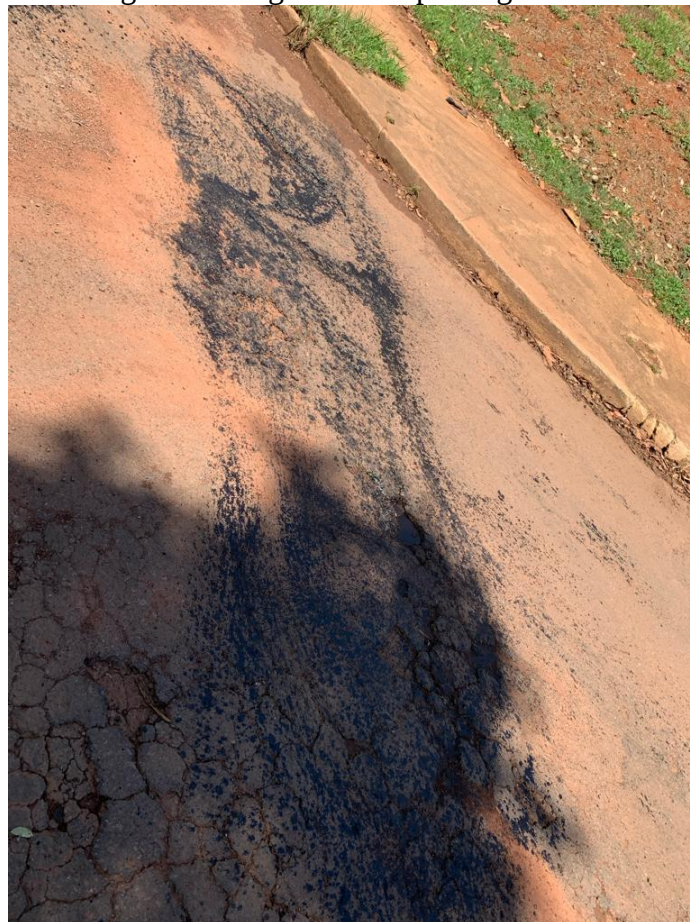
Figura 53 - Abrangência de ligante em 4 patologias associadas - 4ª etapa

- h. Aplicação de ligante abrangendo trincas, panela, couros de jacaré e até mesmo afundamentos. Veja a Figura 53.

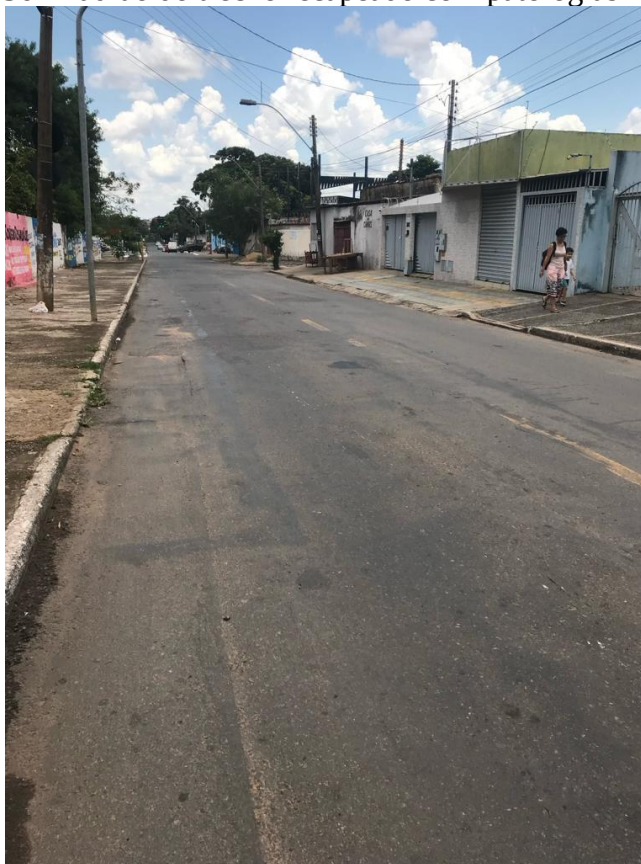
Figura 56 - Padrão do trecho recapeado com patologias - 5ª etapa

O referido trecho foi recapeado no início de 2022, porém, pouco tempo depois apresentou patologias severas como afundamentos, trincas e painéis, evidenciando uma avaliação errada por parte da empresa executora, ao ignorar os problemas estruturais do pavimento no local.

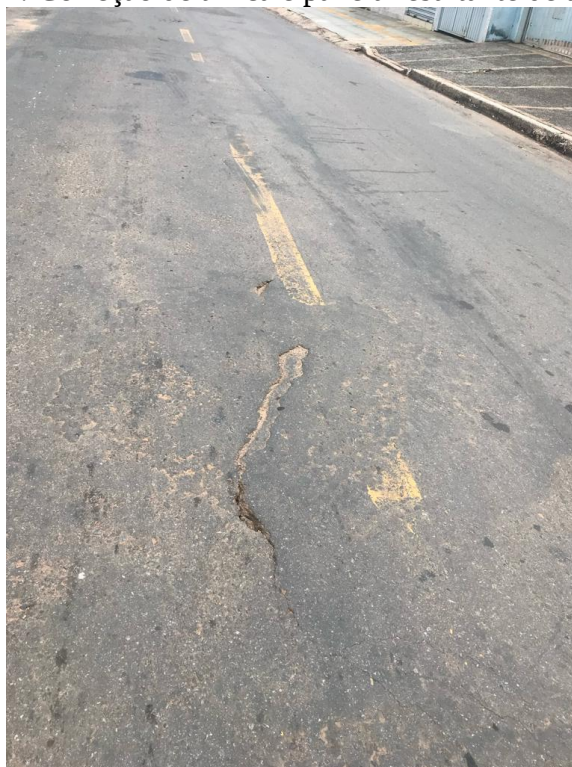
Figura 57 - Patologia 1: Correção de trinca e panela resultante de afundamento - 5ª etapa

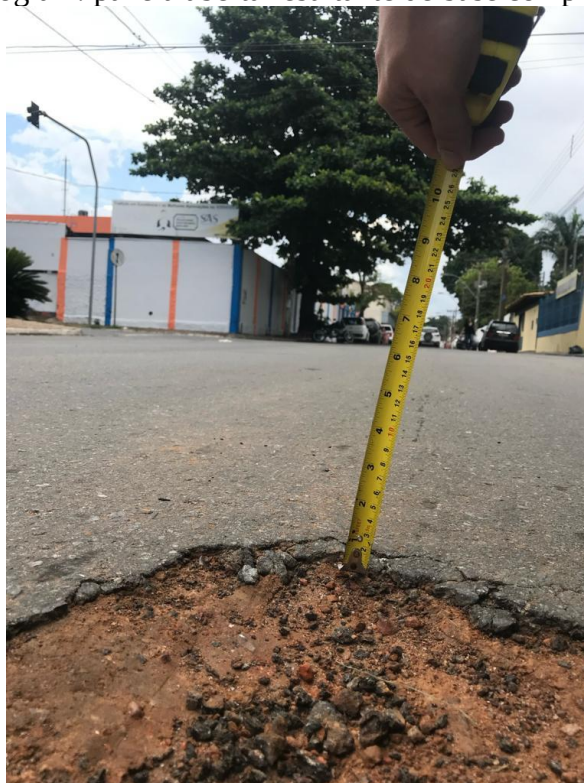
Figura 58 - Patologia 2: panela aberta resultante de base comprometida - 5ª etapa

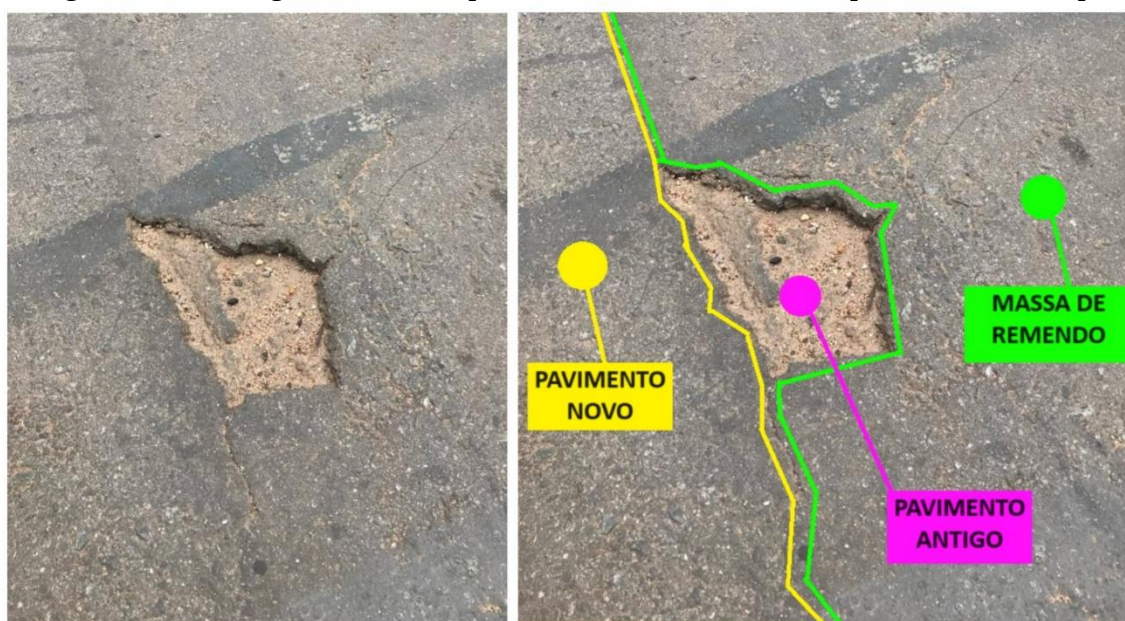
Figura 59 - Patologia 3: início de panela resultante de base comprometida - 5ª etapa

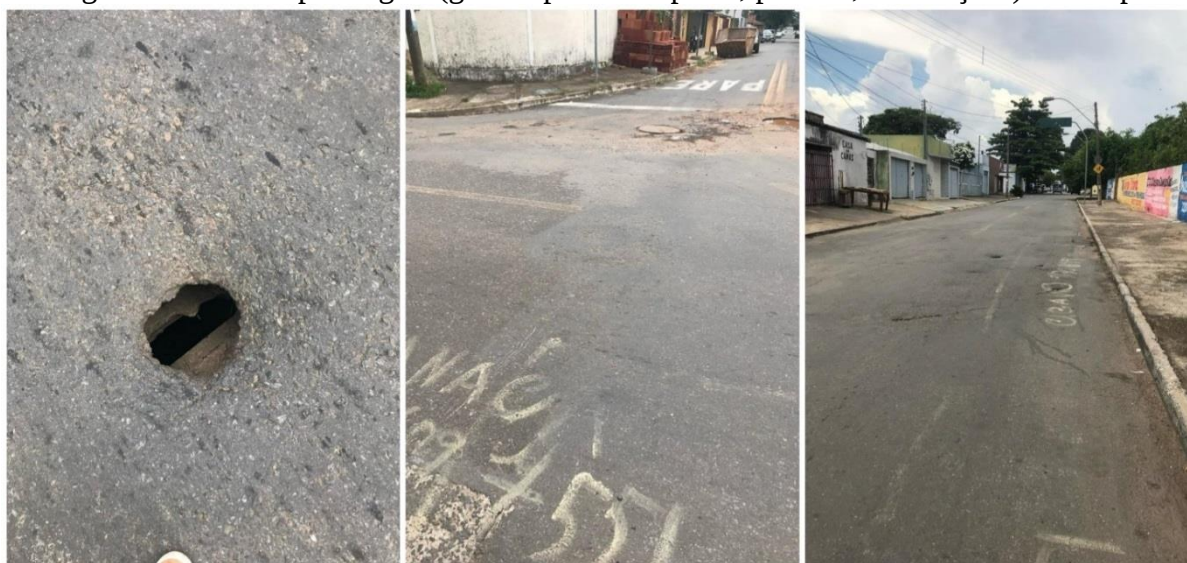
Figura 60 - Outras patologias (galeria pluvial exposta; panelas; ondulações) - 5ª etapa

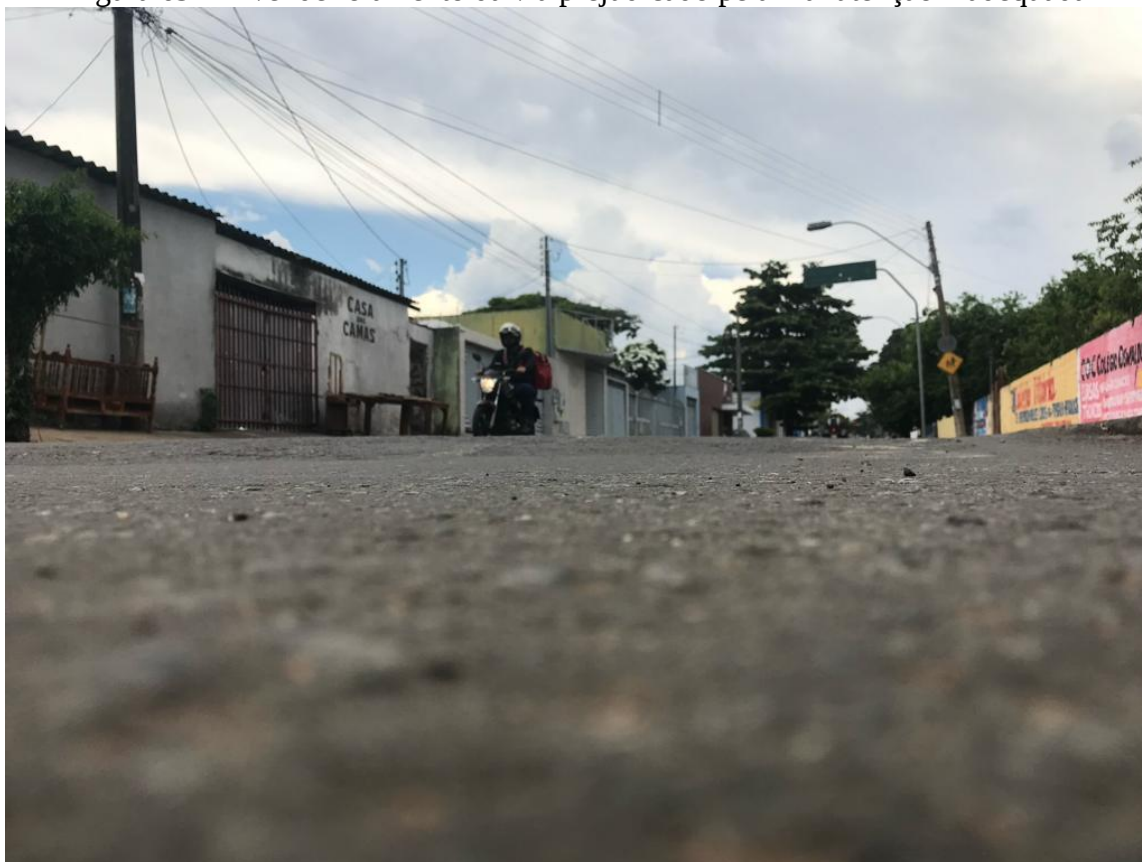
Figura 69 - Nível de rolamento da via prejudicado pela manutenção inadequada
