**INSTITUTO FEDERAL DE EDUCAÇÃO, CIÊNCIA E TECNOLOGIA DE GOIÁS**  
**CURSO BACHARELADO EM ENGENHARIA CIVIL**

**PATOLOGIAS EM PINTURAS IMOBILIÁRIAS: ESTUDO DE CASO NO**  
**INSTITUTO FEDERAL DE EDUCAÇÃO, CIÊNCIA E TECNOLOGIA DE GOIÁS –**  
**CÂMPUS JATAÍ**

Jataí  
2023

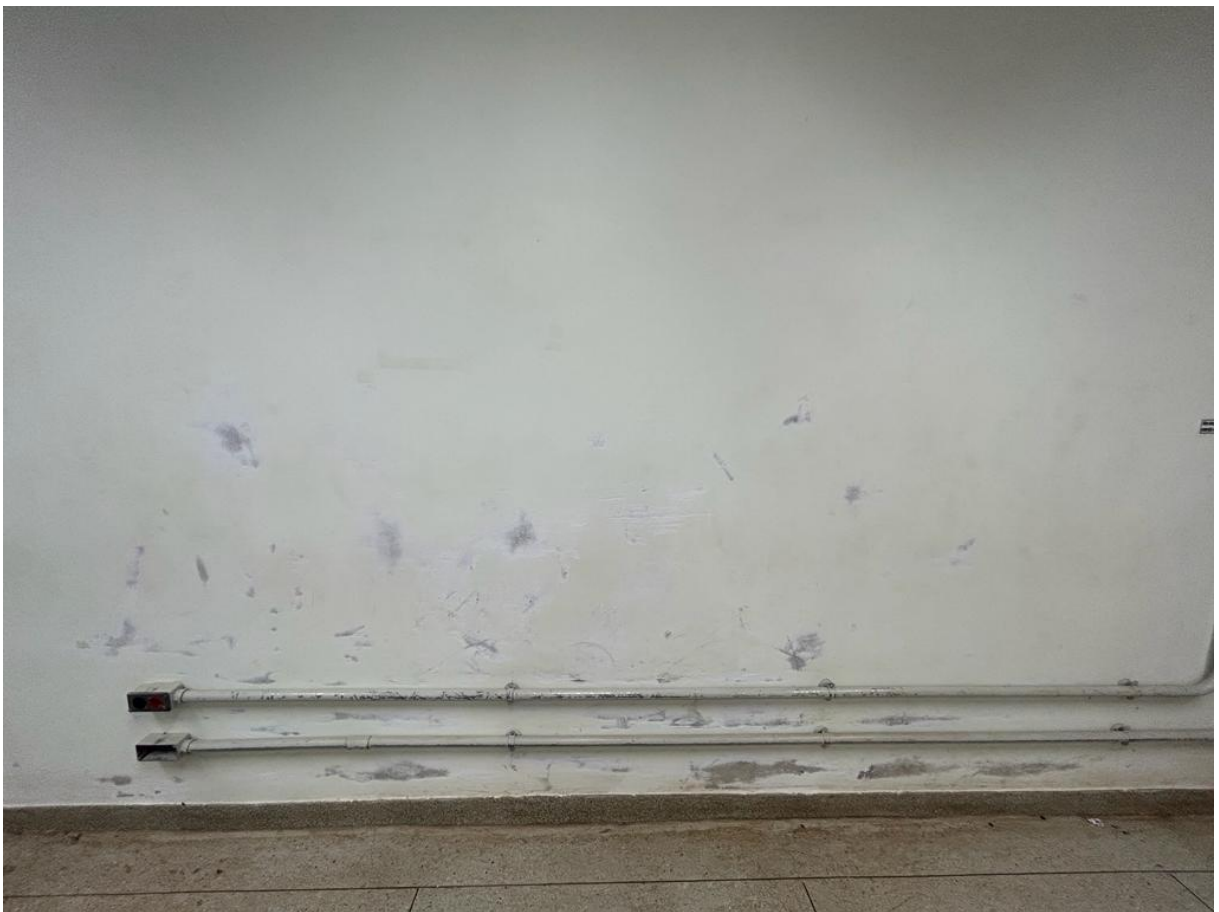
Figura 2.16 – Desgaste em pintura por atrito e sujidades

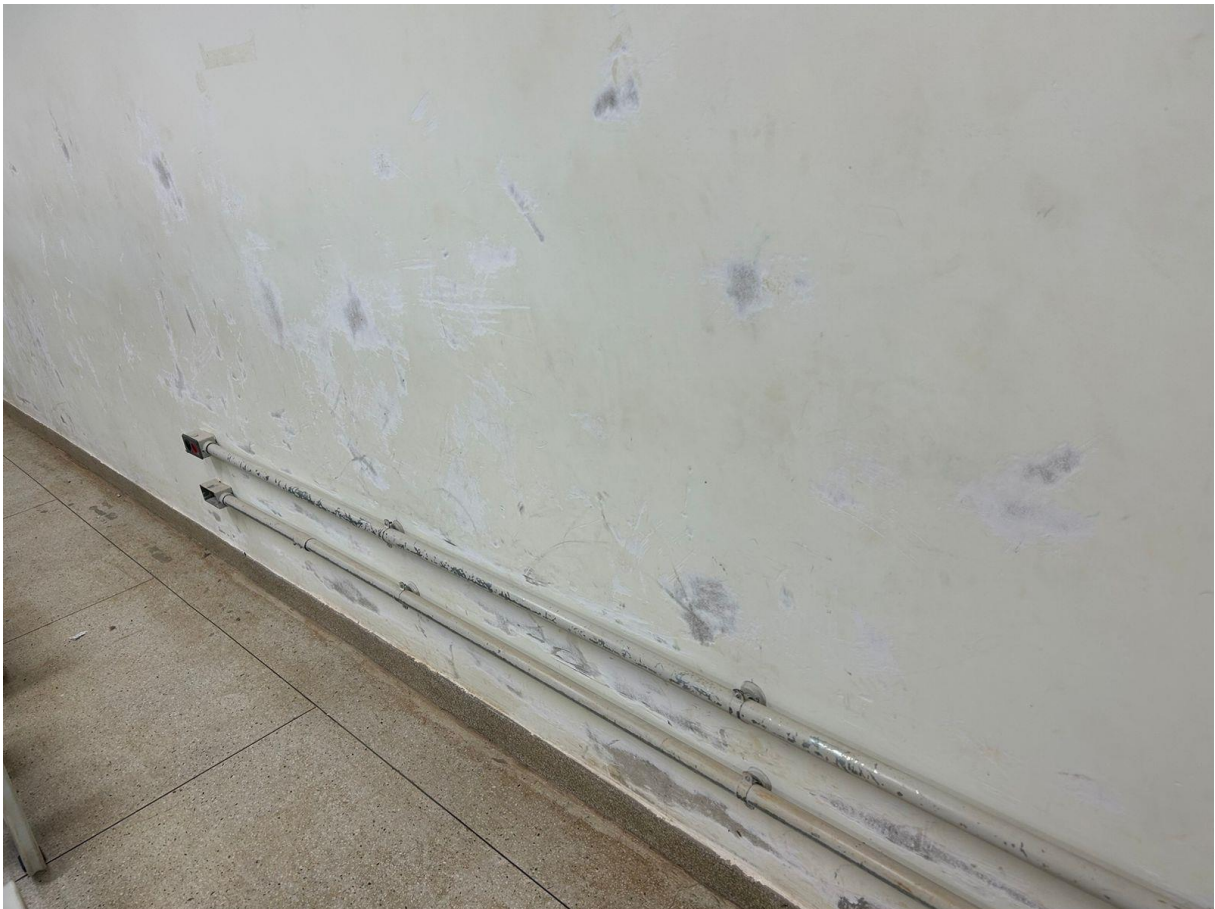
Figura 4.4 – Manifestação patológica em parede interna: desgaste

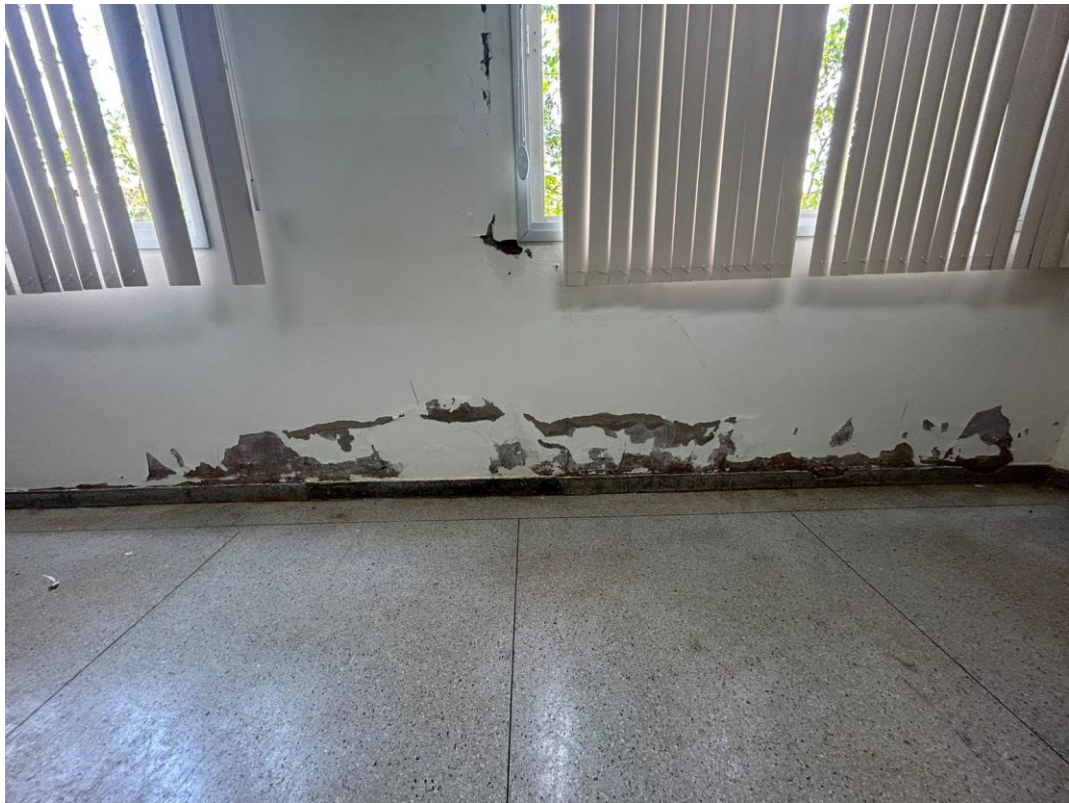
Figura 4.5 – Manifestação patológica em parede interna: descascamento

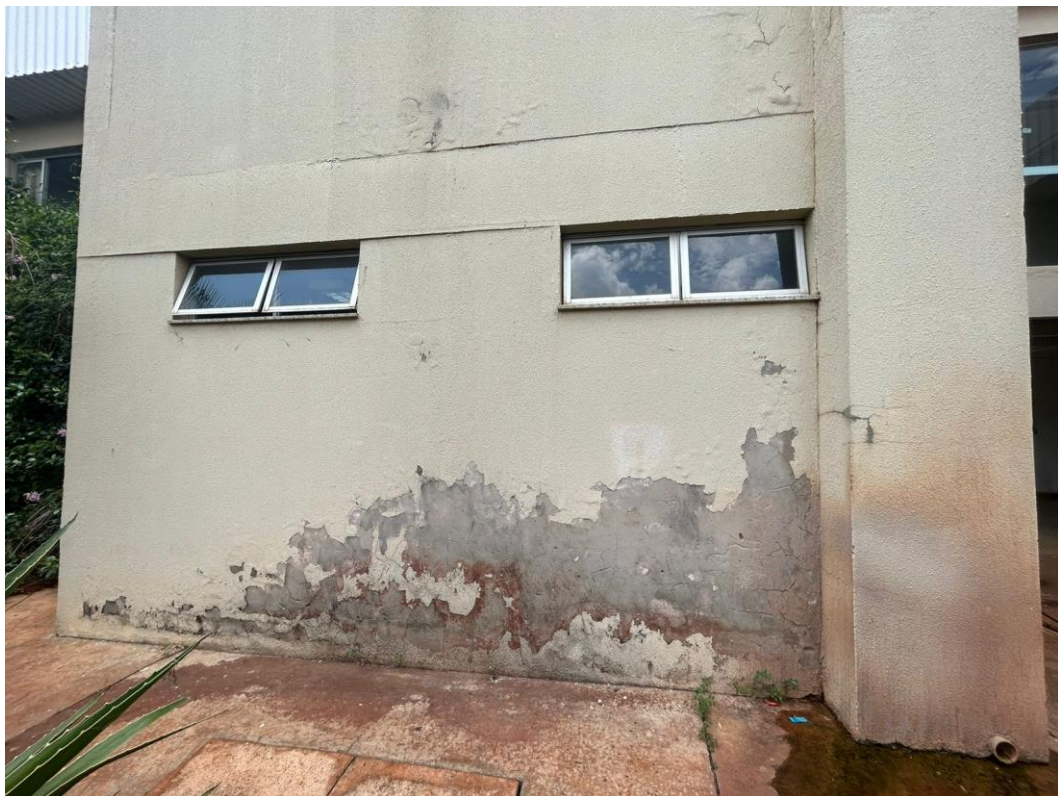
Figura 4.6 – Manifestação patológica em parede externa: descascamento por infiltração

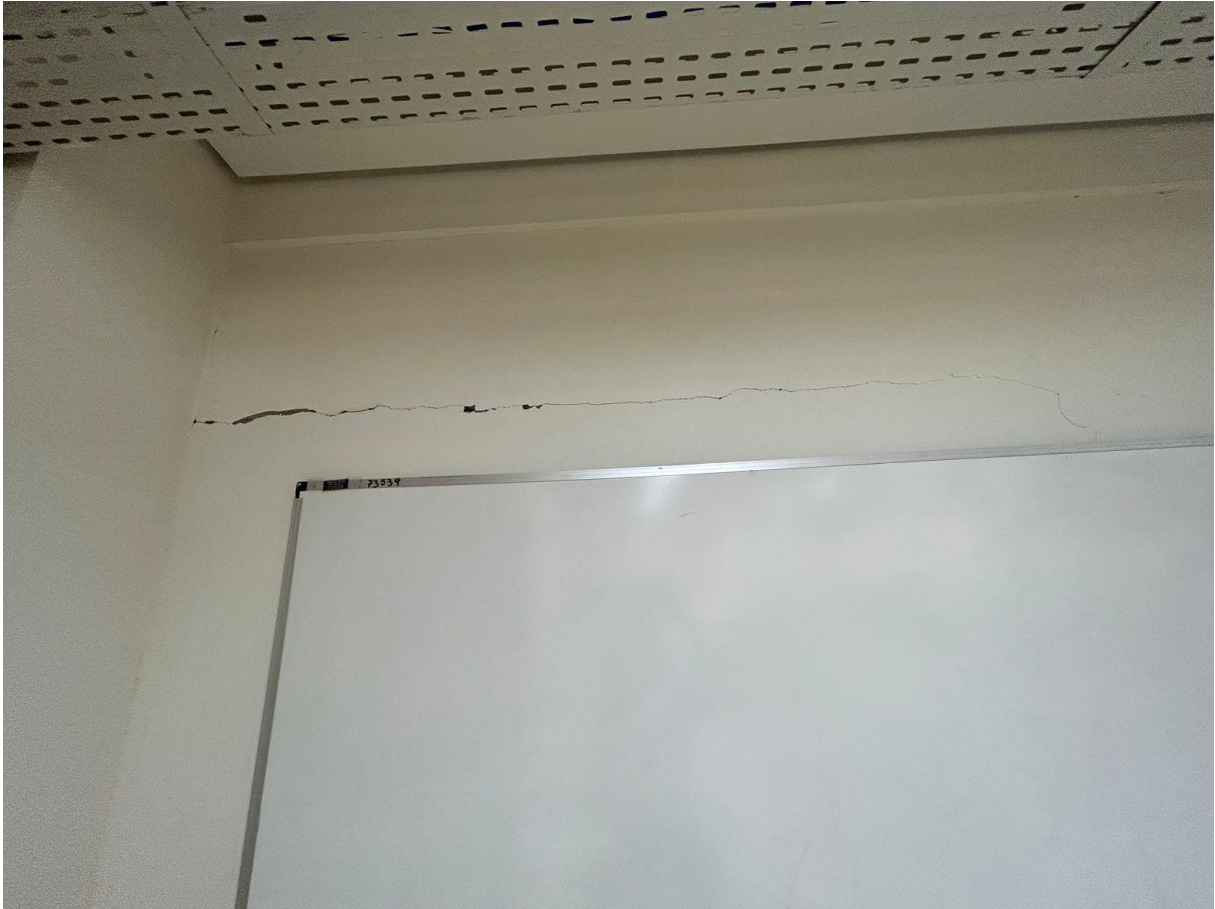
Uma patologia bastante evidente na pintura são as fissuras (figura 4.7), apesar de que em sua maioria, principalmente internamente elas são provenientes de outra causa não relacionada a pintura, elas se evidenciam no revestimento argamassado e consequentemente na pintura que está sobre o substrato, por isso nessa pesquisa elas foram levadas em consideração, pois apesar de sua origem ser relativa a outros fatores, essas afetam muito a estética da pintura e durabilidade da vida útil da tinta, além de serem sinais alarmantes de um problema maior.

Figura 4.7 – Manifestação patológica em parede interna com origem não relacionada a pintura: fissura

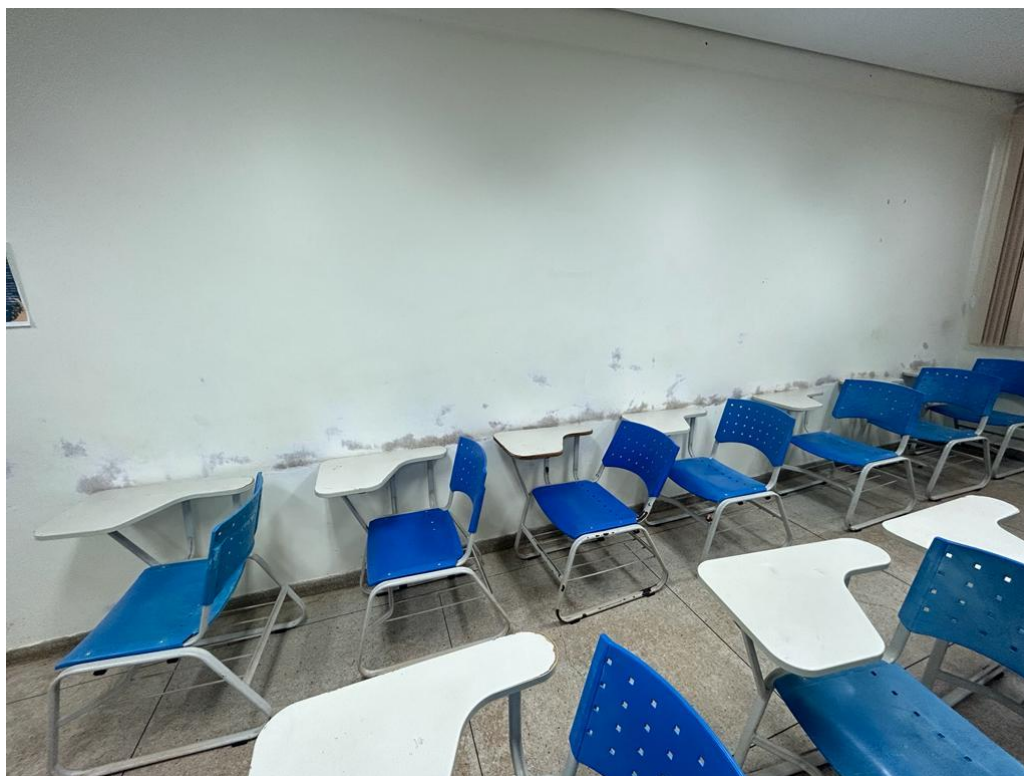
Figura 4.14 – Desgaste da pintura por atrito mecânico das cadeiras nas paredes e dos usuários

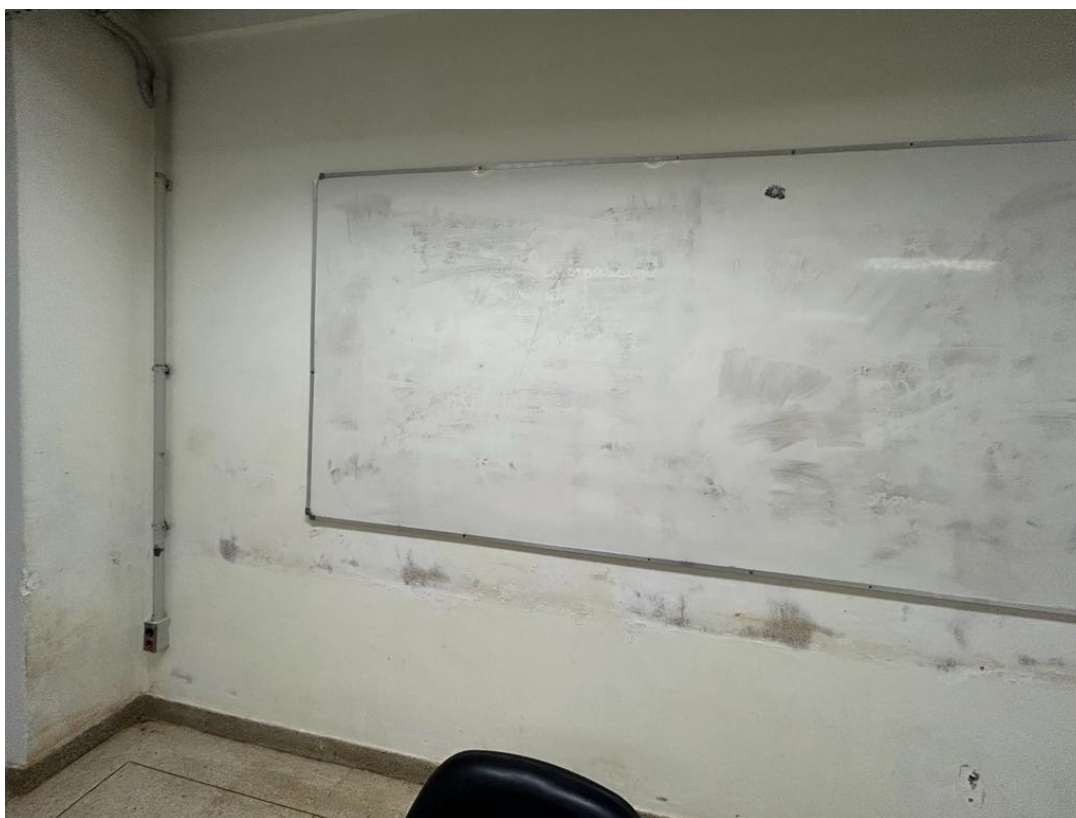
Figura 4.15 – Desgaste da pintura por atrito e sujidades

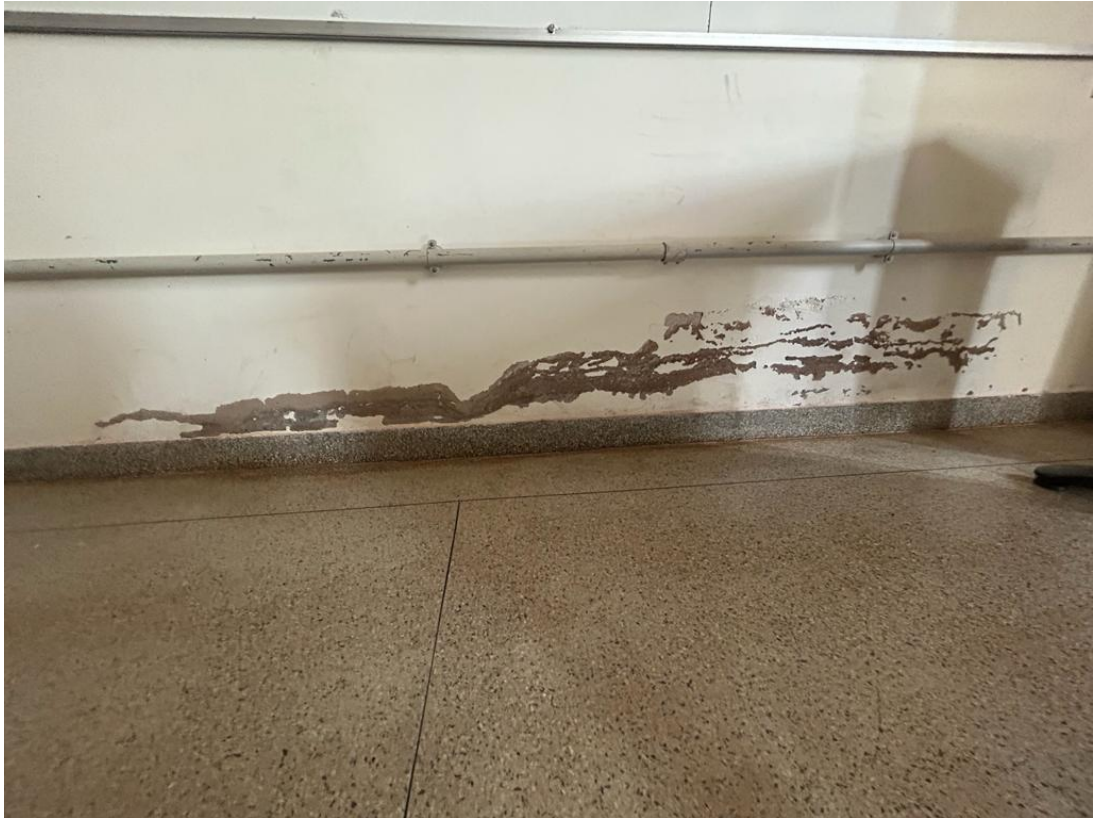
Figura 4.16 – Descascamento por infiltração por capilaridade

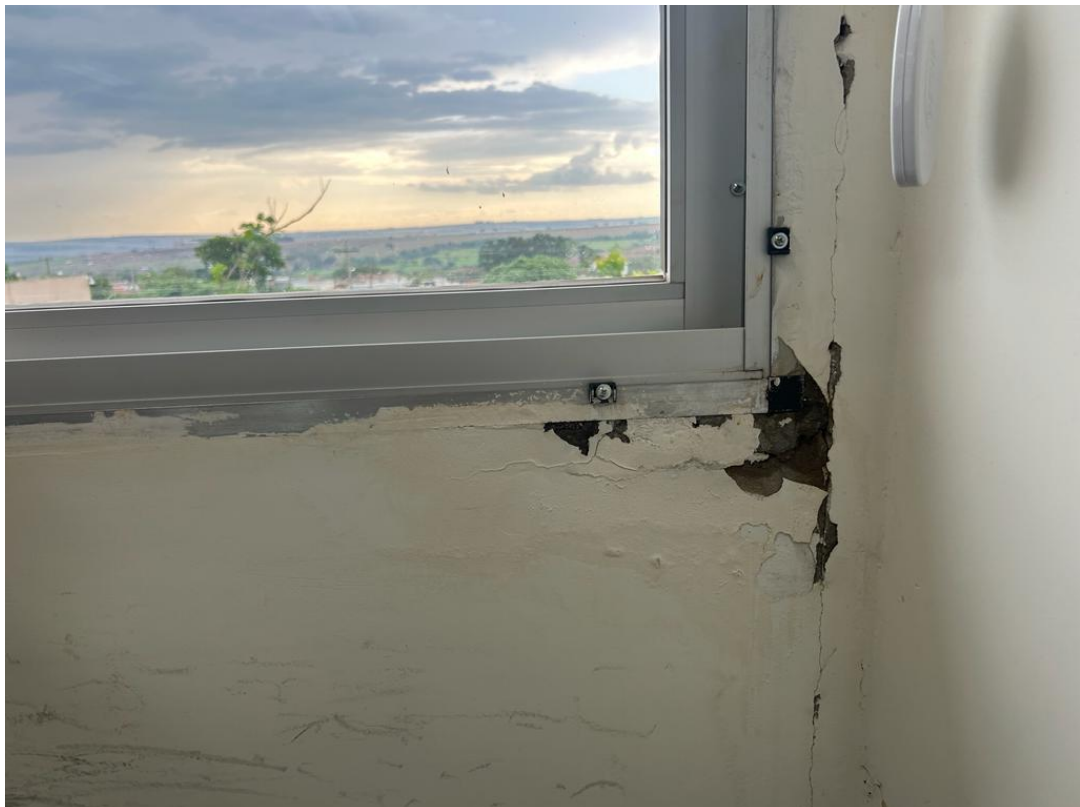
Figura 4.17 – Descascamento por infiltração na parte inferior da abertura (janela)

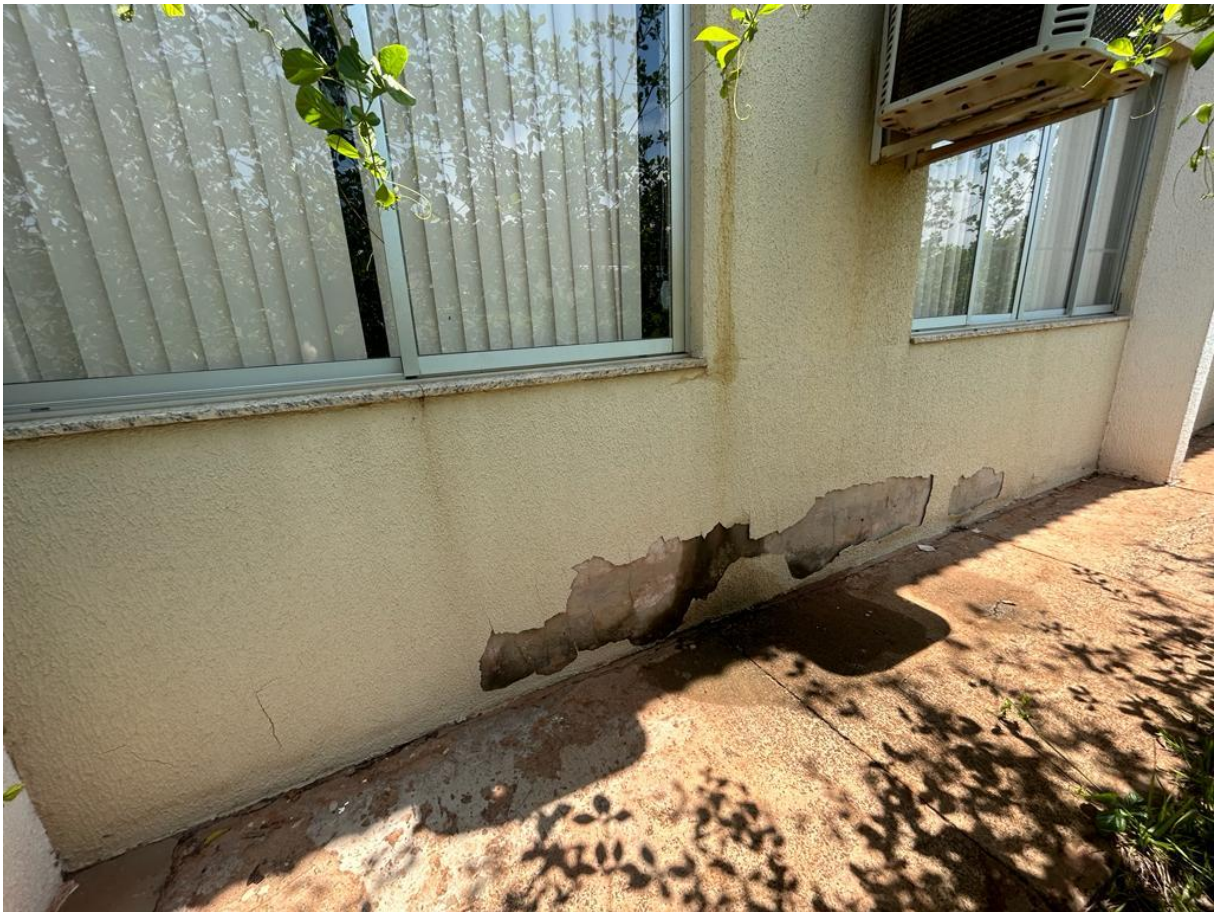
Figura 4.18 – Descascamento por respingos de chuva, dreno do ar condicionado e infiltração por capilaridade

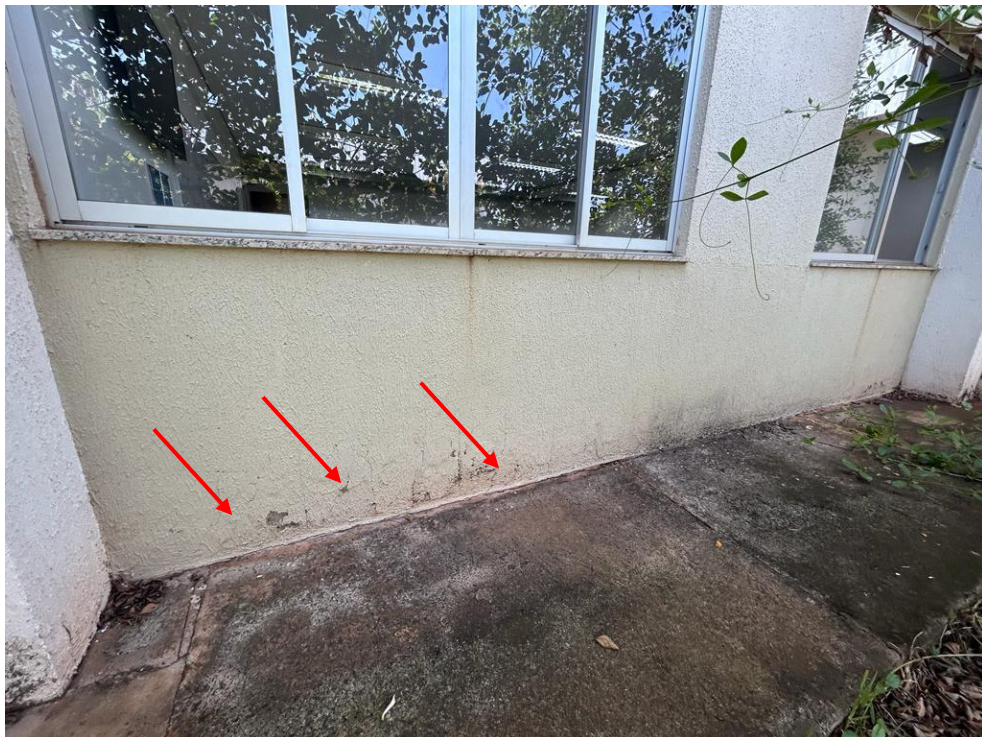
Figura 4.19 – Fissura na textura externa por perda da flexibilidade

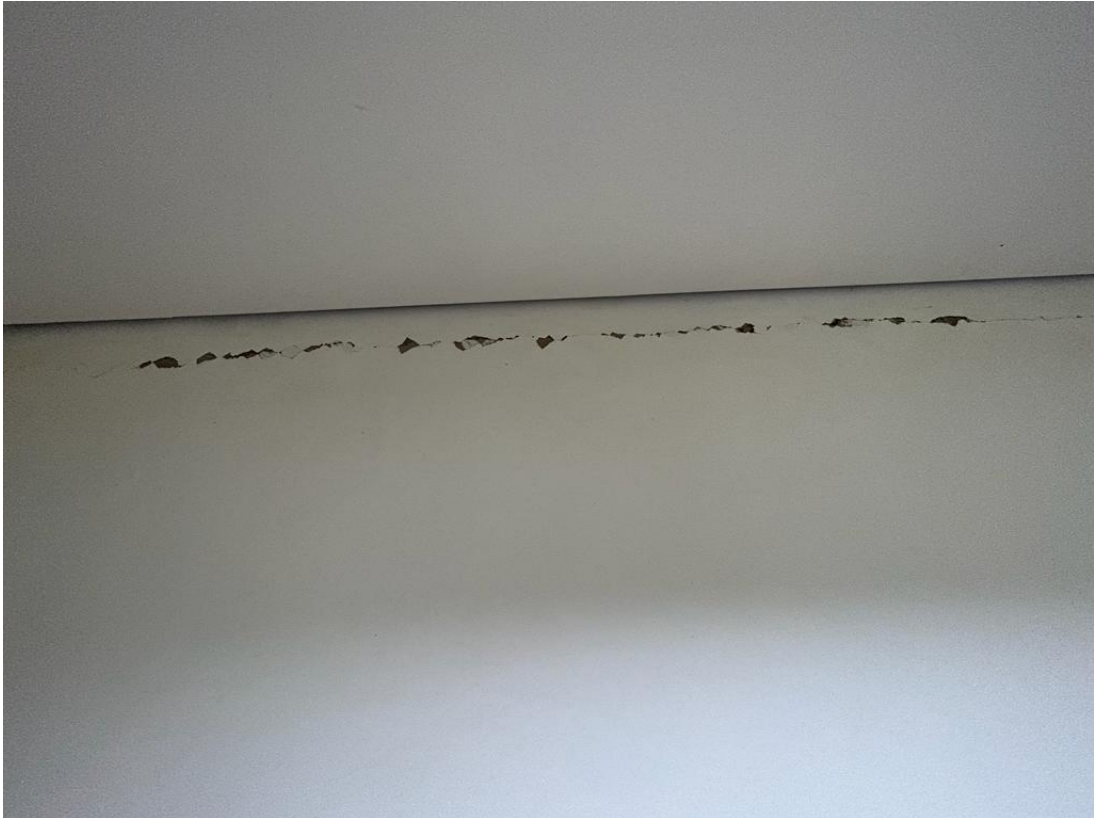
Figura 4.20 – Fissura evidente na pintura no encontro da estrutura com alvenaria

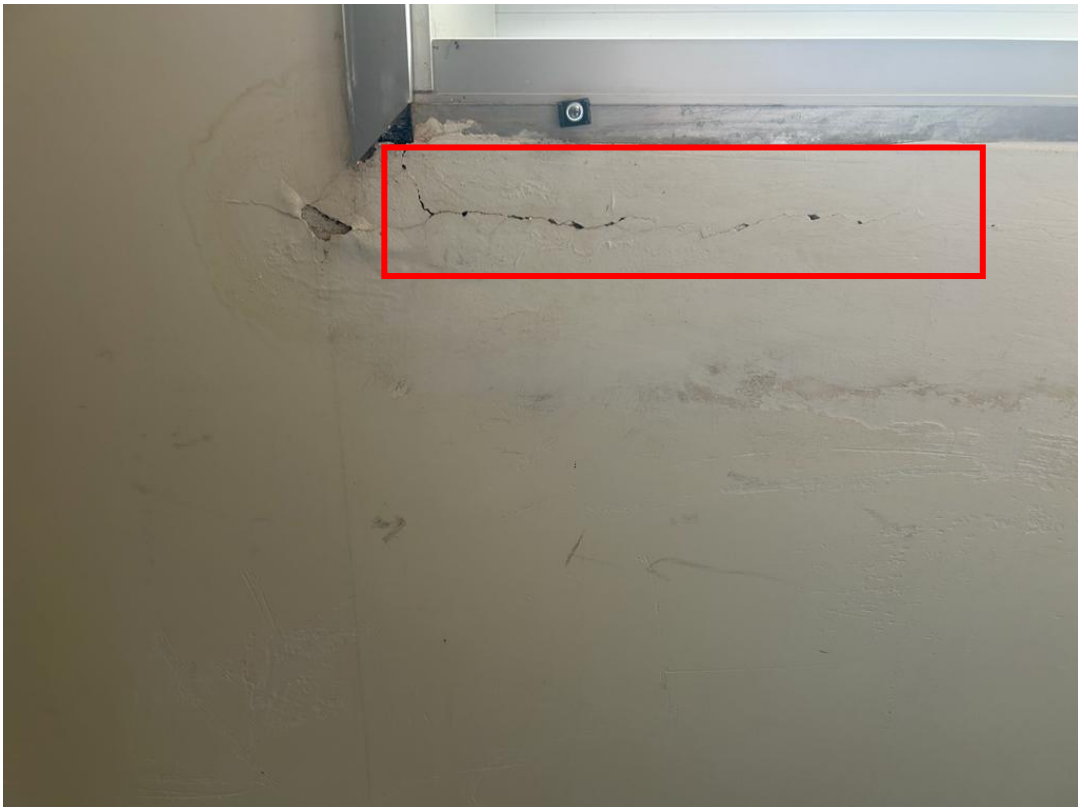
Figura 4.21 – Fissura evidente na pintura próximo a janela por falta ou má execução de contra-verga

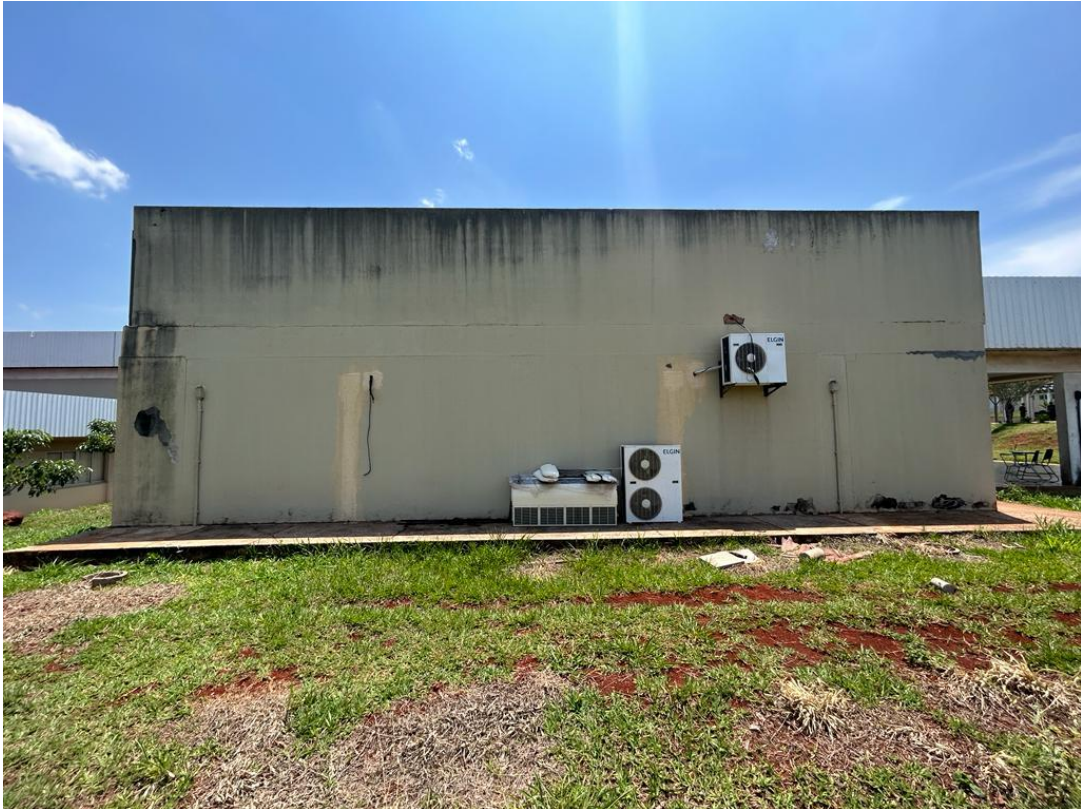
Figura 4.22 – Mofo devido infiltração nas partes inferiores e superiores da parede

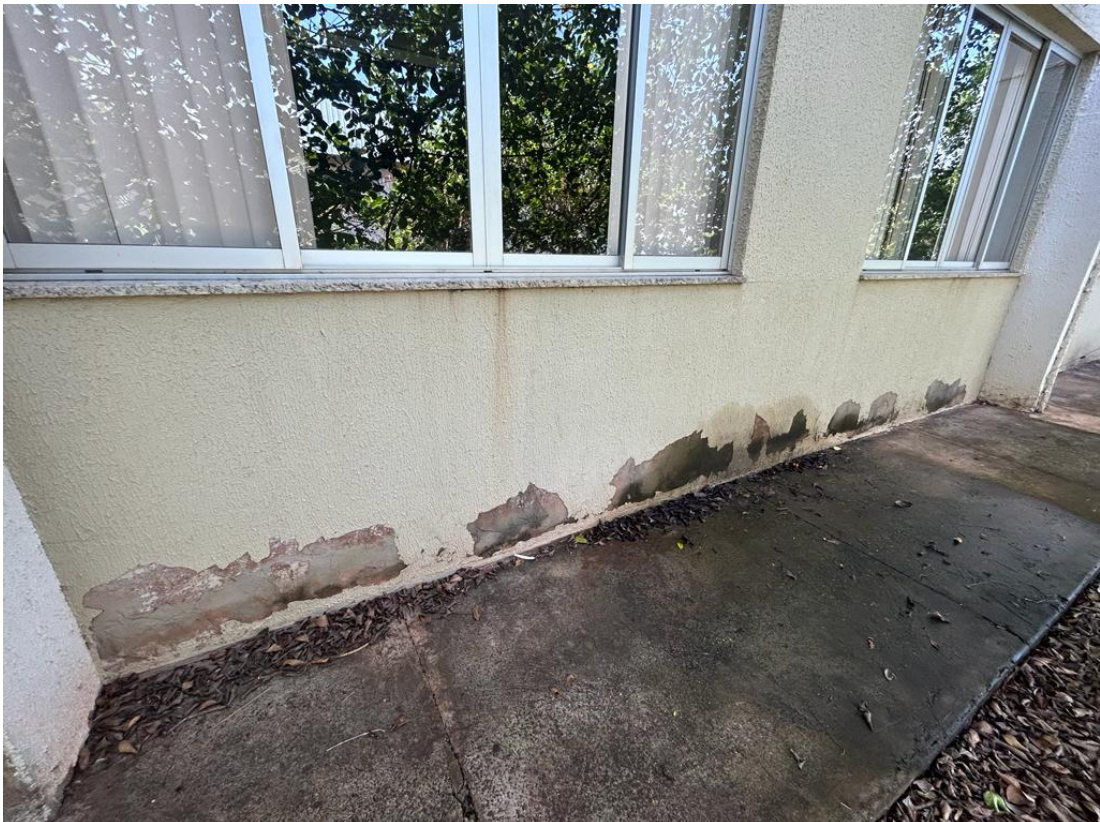
Figura 4.23 – Mofo devido respingos de chuva e dreno de ar condicionado nas partes inferiores da parede

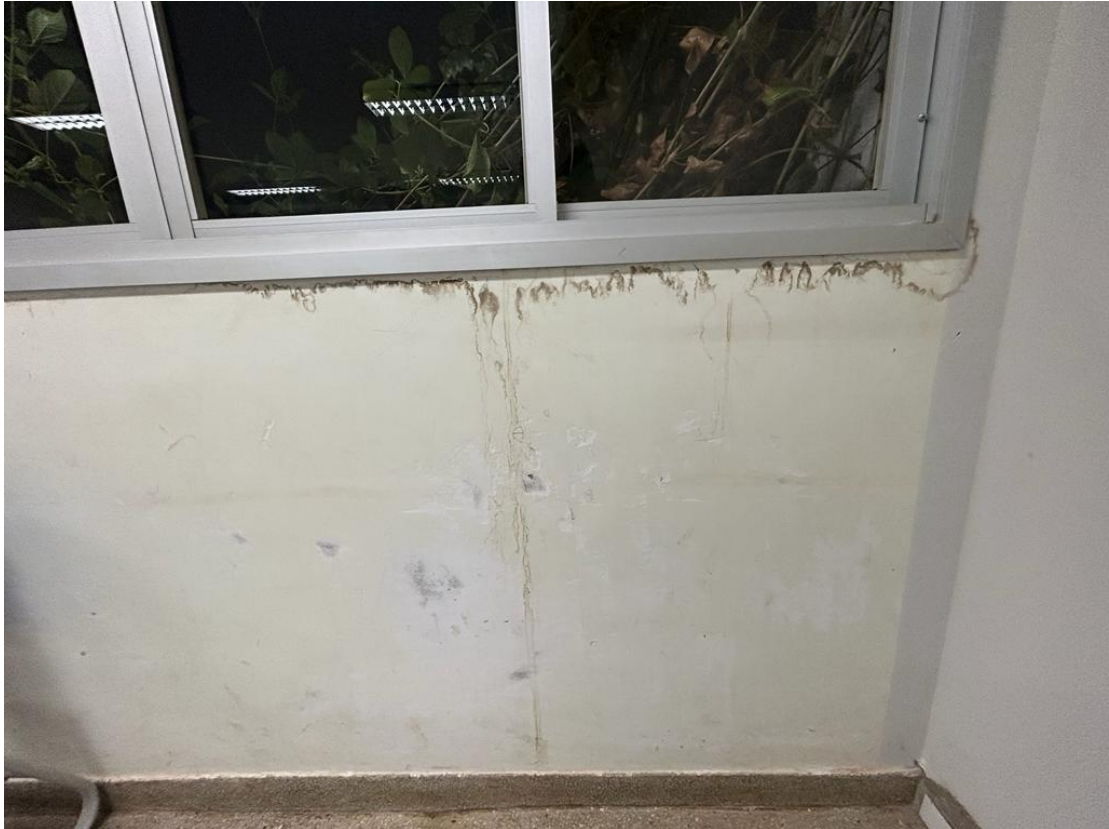
Figura 4.24 – Manchas de umidade devido a infiltração em janela

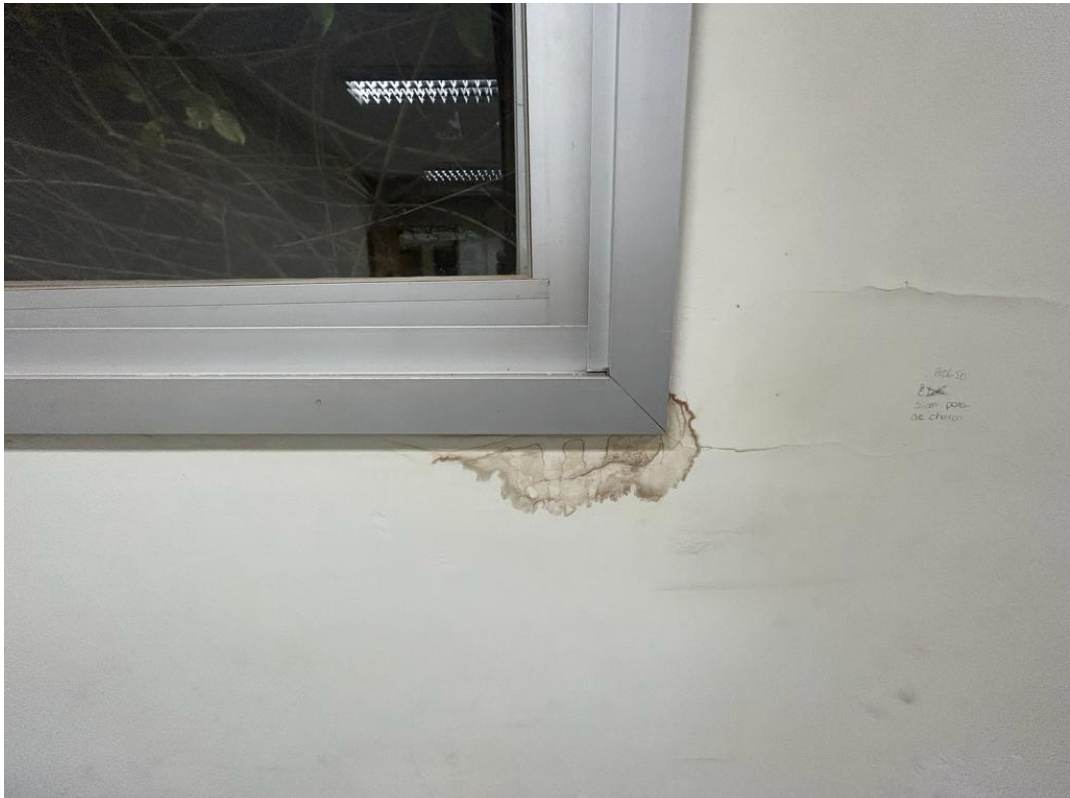
Figura 4.25 – Manchas de umidade devido a infiltração em janela

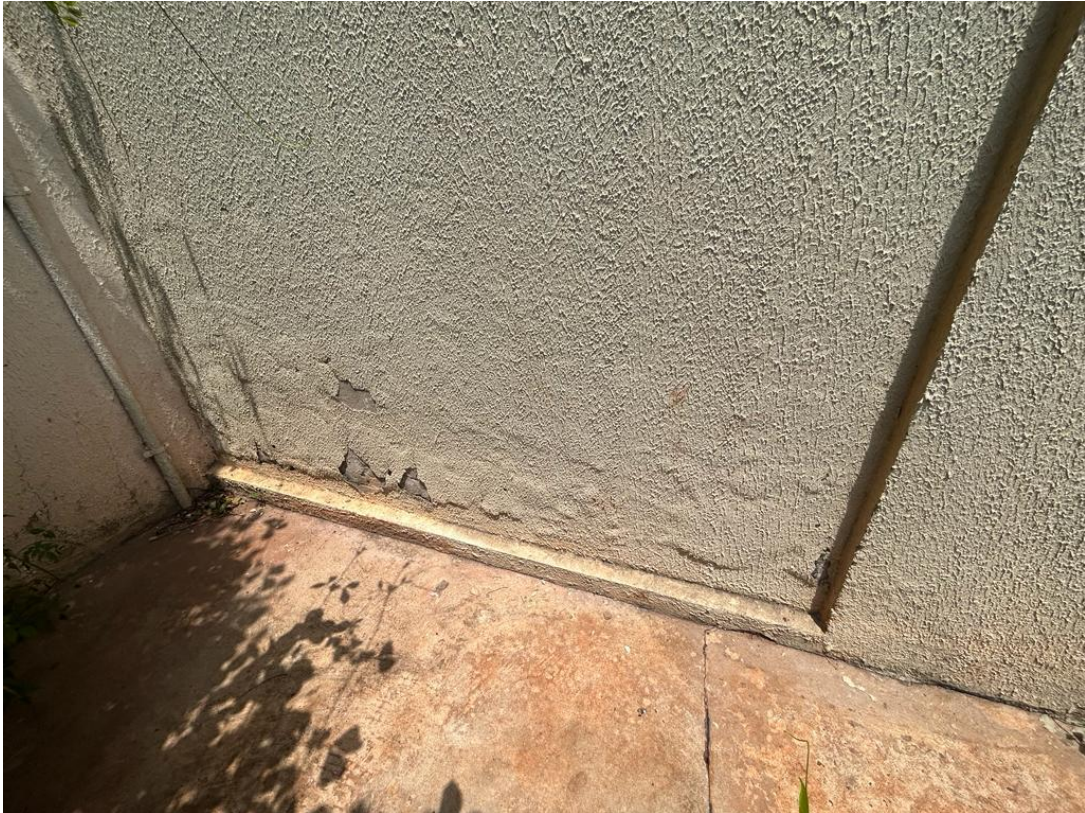
Figura 4.26 – Estufamento da textura por umidade em parede externa

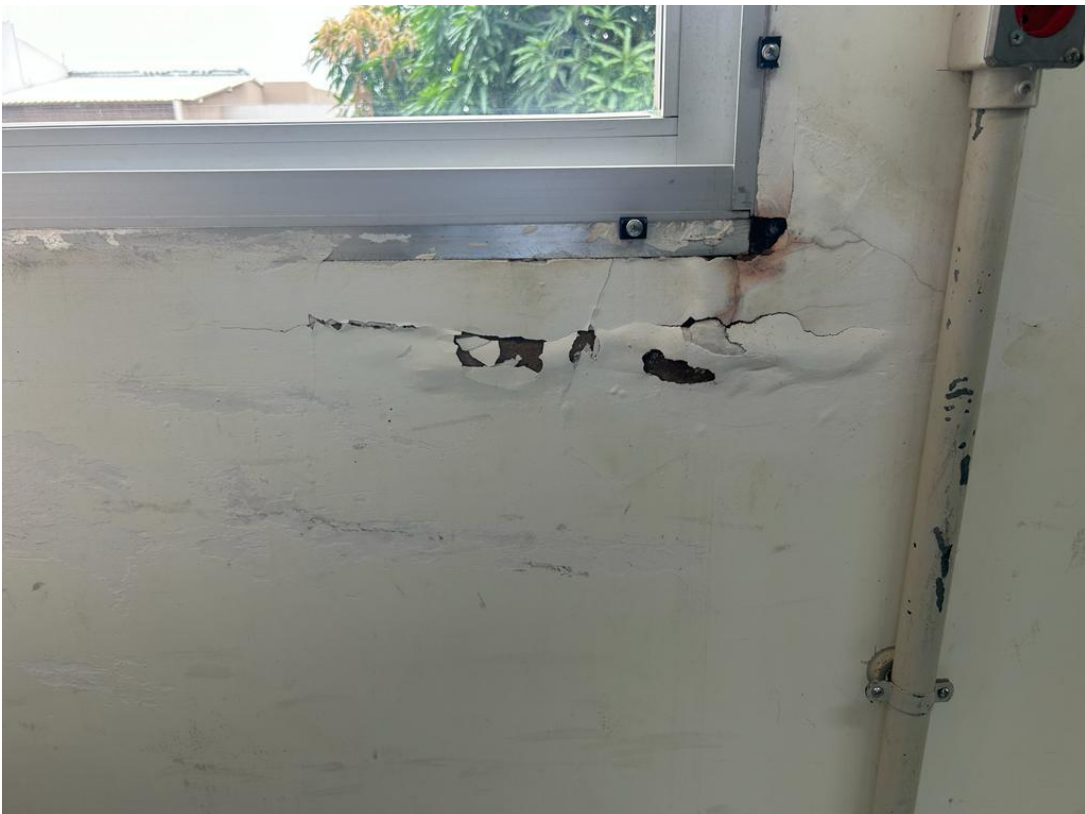
Figura 4.27 – Estufamento da pintura com a massa PVA por infiltração em parede interna

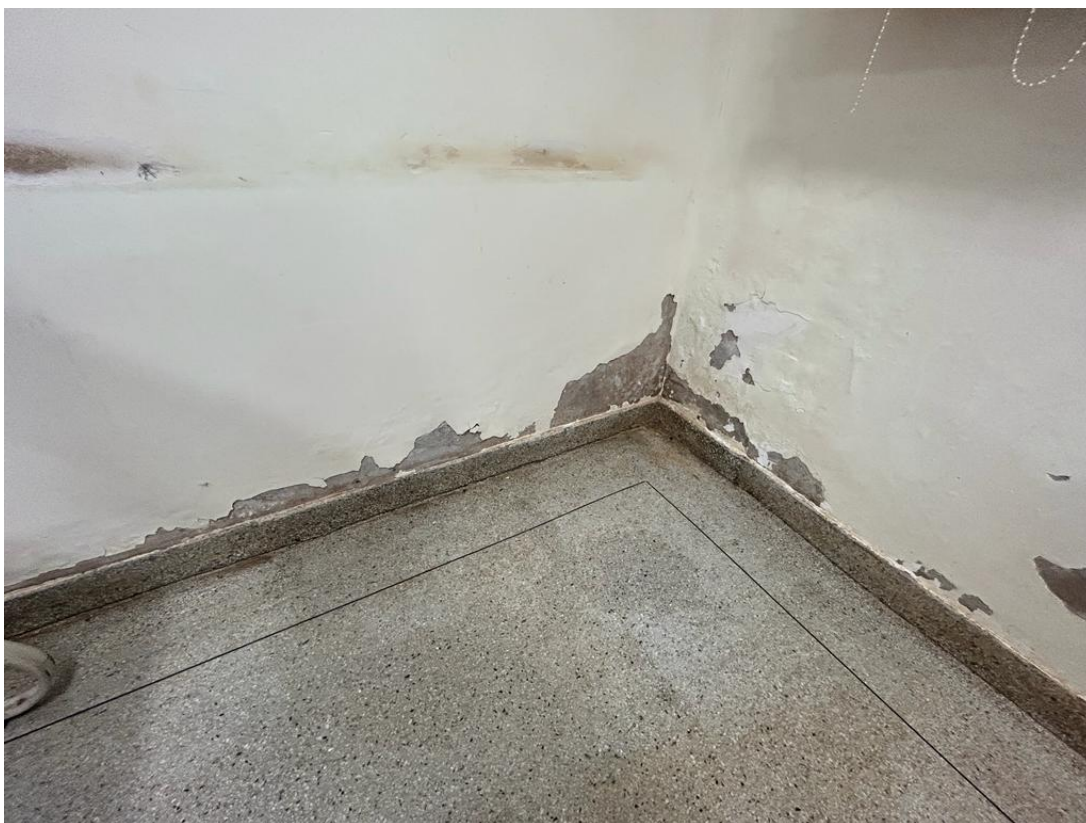
Figura 4.28 – Desagregamento em parede interna

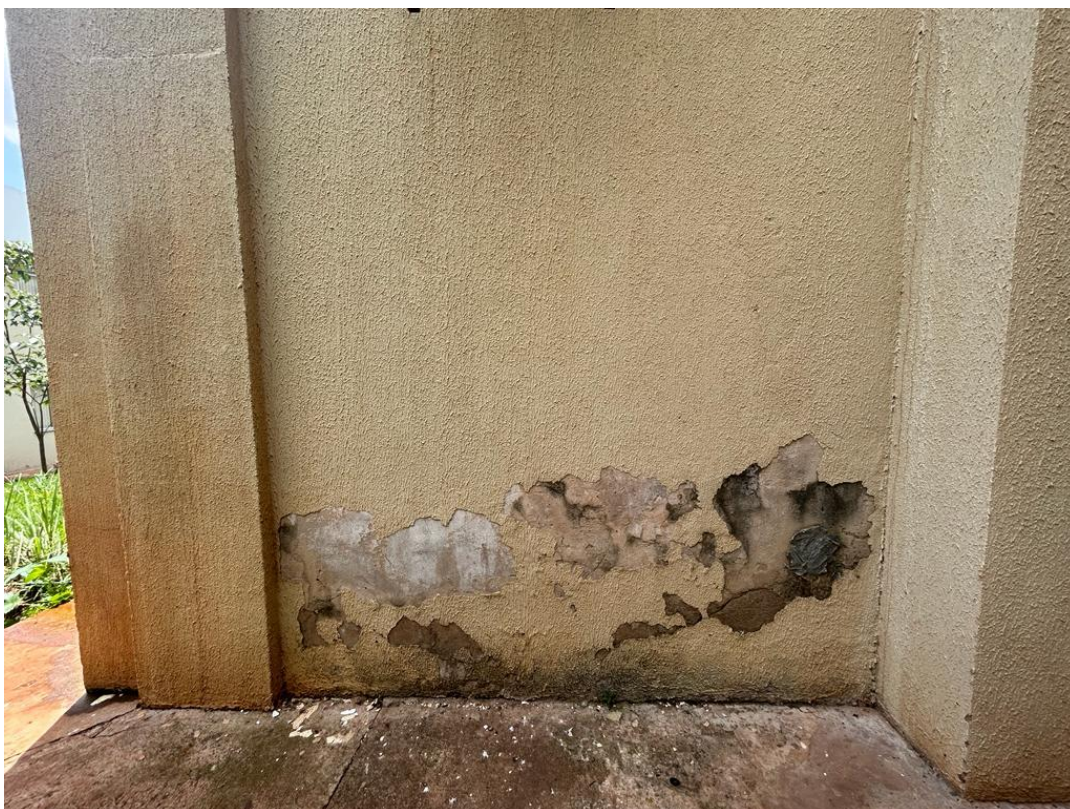
Figura 4.29 – Desagregamento em parede externa

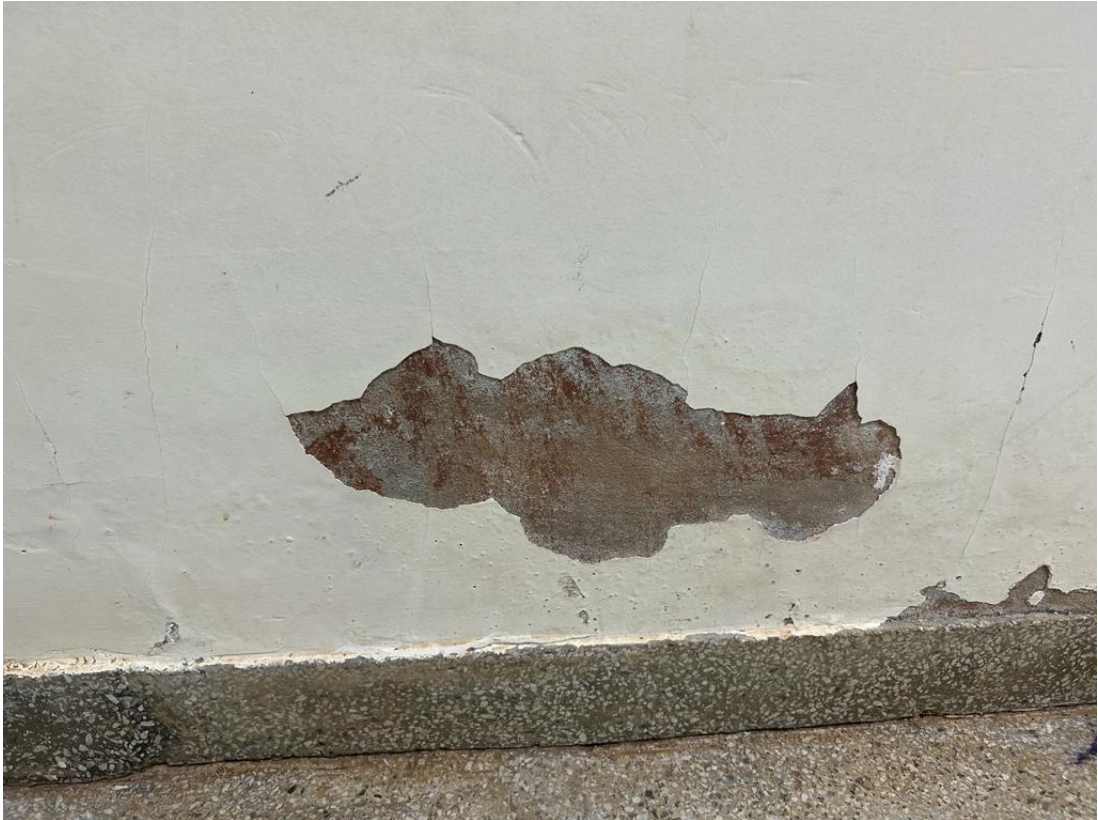
Figura 4.30 – Eflorescência em parede interna com descascamento devido a presença de umidade

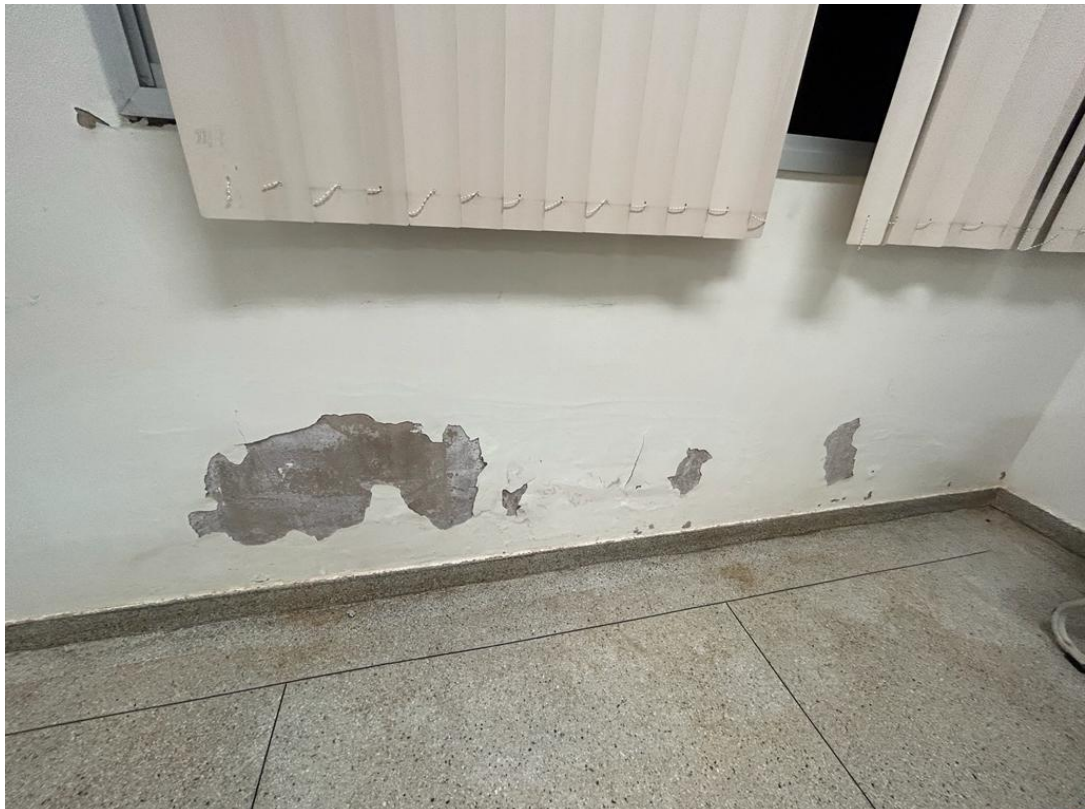
Figura 4.31 – Eflorescência em parede interna com descascamento devido a presença de umidade
