**TRABALHO DE CONCLUSÃO DO CURSO DE ENGENHARIA CIVIL DA  
MOBILIDADE**

**CADASTRAMENTO DE PROCESSOS EROSIVOS DAS REGIÕES:  
NOROESTE, NORDESTE E SUDESTE DA CIDADE DE ANÁPOLIS  
(GO)**

**ANÁPOLIS (GO)  
2022**

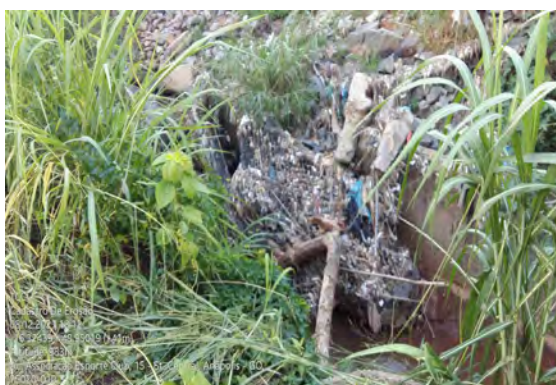
Erosão marginal na Travessa Associação Esporte Clube (Centro) causada por desvio do córrego devido à construção de empreendimentos imobiliários. Com a construção de um shopping e de uma via para acesso na margem esquerda do mesmo. Com esta mudança forçada do leito do córrego, em sua dinâmica natural provocou a erosão da margem direita. Canalizando evita-se a erosão foi realizada uma contenção na margem erodida, com tubulões cheios de terra. Realizou-se essa obra, e mais uma vez alterou a dinâmica do córrego e provocou a destruição do muro de gabião da margem esquerda levando para dentro do leito e metade da via (Figura 11).

(a) Desmoronamento do muro de gabião.

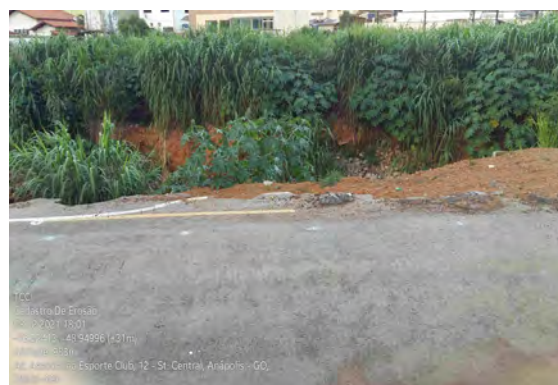
(b) Detalhe da erosão na pista.

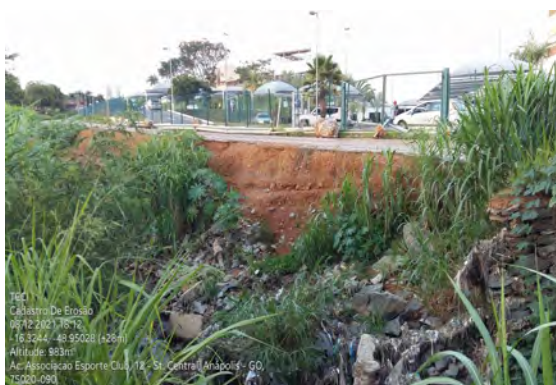
(c) A erosão destruiu a metade da pista.

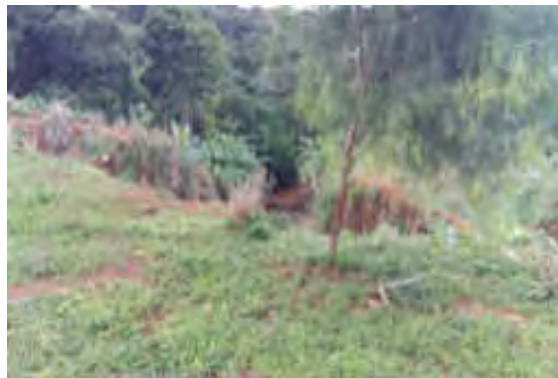
Processo de voçorocamento na Rua Aquiles Elias instalado no córrego Boa Vista, tributário do Ribeirão das Antas. O aumento em relação sua largura pode ser ocasionado pela dinâmica natural do córrego aliado ao aumento do fluxo de água devido à impermeabilização da cabeceira na Avenida Brasil Norte. Um ponto a ser considerado é a construção de novos empreendimentos imobiliários. Na rua Aquiles Elias, no fundo das residências, é possível verificar o deslocamento do solo, com fissuras e inclinação de diversas árvores (Figura 13).

(b) Voçoroca com desnível de aproximadamente 10 m.

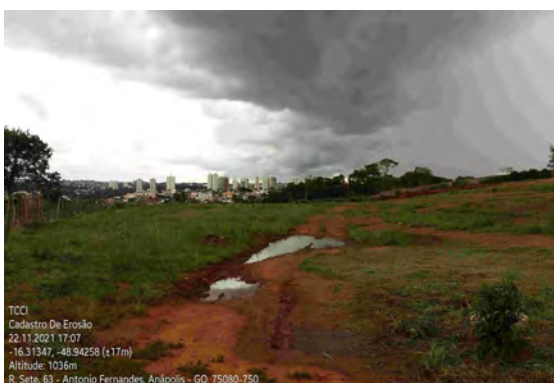
(c) Inclinação do terreno.

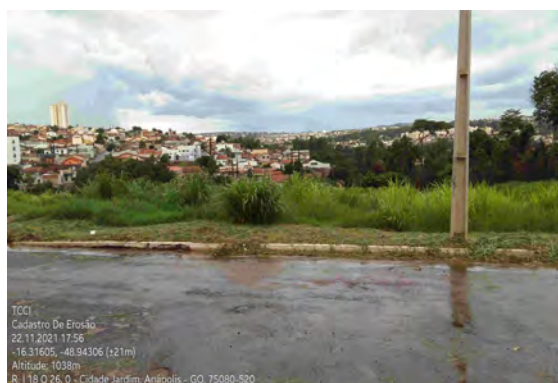
(d) A vegetação encobre a voçoroca.

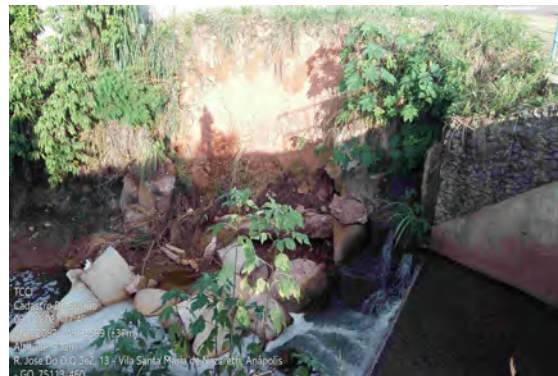
Foi verificado que já existe um histórico de recorrência de inundações das ruas próximas à confluência do córrego Água Fria e o Ribeirão das Antas entre as Ruas Padre Anchieta e Joaquim Sebastião. Houve uma obra na região, porém conforme pode notar houve erosões decorrentes ao aumento do fluxo de águas em períodos chuvosos o que provocou destruição do muro de gabião e deslizamento de parte da via e a mesma apresenta fissuras 8 cm e várias árvores encontram-se tombadas para dentro do córrego(Figura 15 e 16).

(b) Voçoroca com desnível de aproximadamente 15 m.

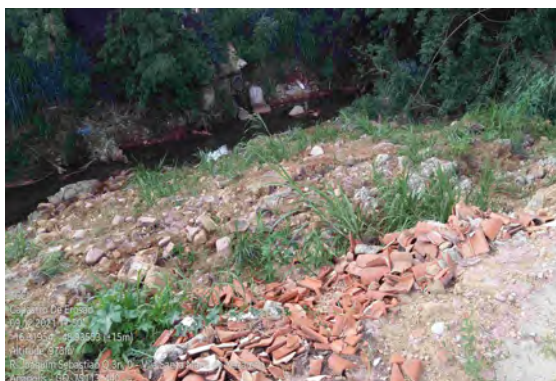
(a) Inclinação do terreno e entulho.

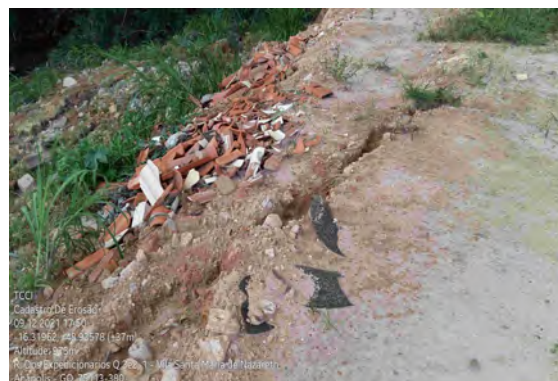
(b) Solo rachando para dentro do córrego.

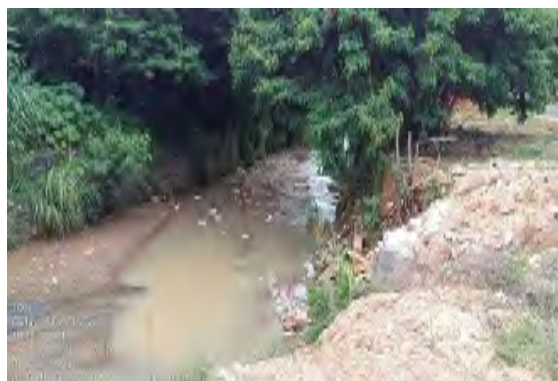
(b) Erosão de margem fluvial com desnível de aproximadamente 7 m.

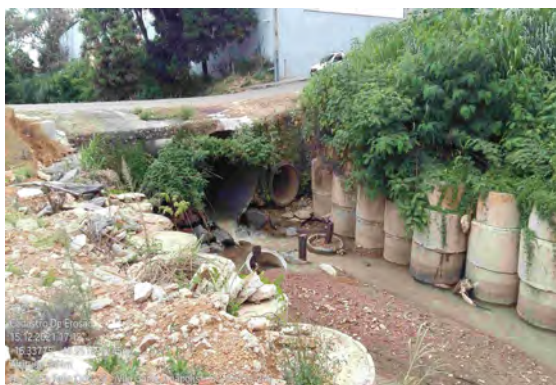
(c) Inclinação do terreno e entulho.

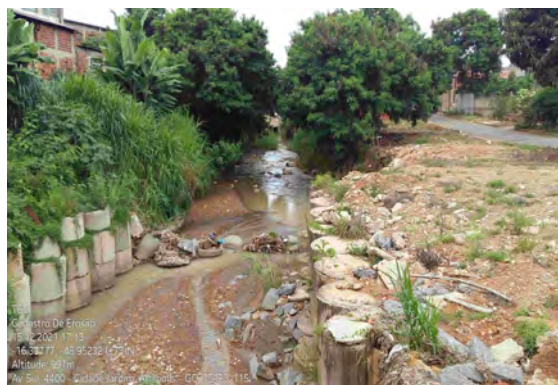
(d) Terreno ingreme com entulho.

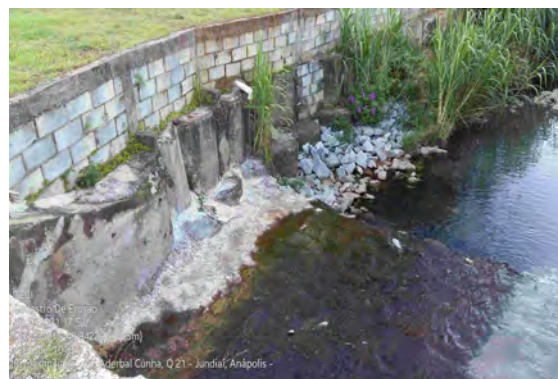
(b) Erosão de margem fluvial com desnível de aproximadamente 5 m.

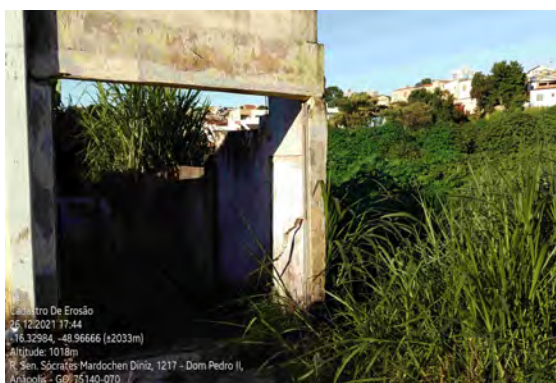
(c) Edificação dentro da erosão.

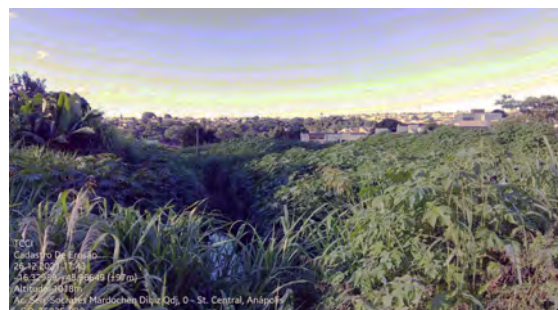
(b) Erosão de margem fluvial com desnível de aproximadamente 6 m.

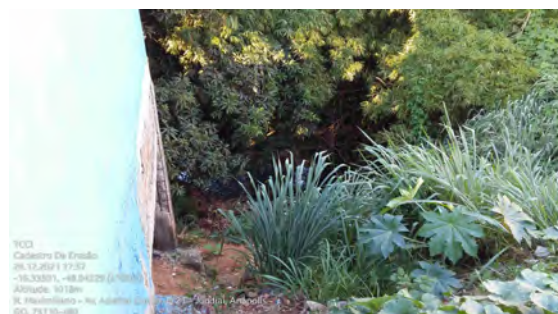
(d) Terreno ingreme com edificação dentro da erosão.

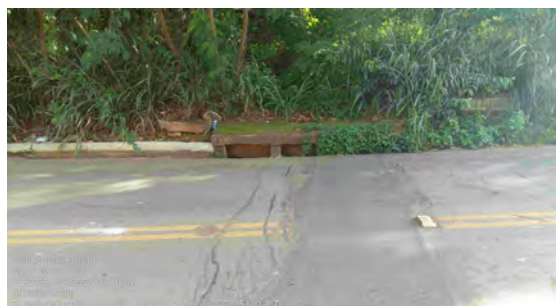
Erosão causada por má gerenciamento das águas pluviais, aliada a local de afloramento de água subterrânea na Av. Dona Albertina de Pina. Verificou-se a insuficiência dos dutos de drenagens árvores inclinadas e fissuras no solo, indicando que a erosão se encontra ativa. Outro fator que merece muita atenção foi a construção, localizada na cabeceira da drenagem do setor impermeabilizando ainda mais o local, aumentando o fluxo de água para a drenagem, conseqüentemente com o aumento da erosão (Figura 26).

(b) Entrada de água fluvial esconde a erosão.

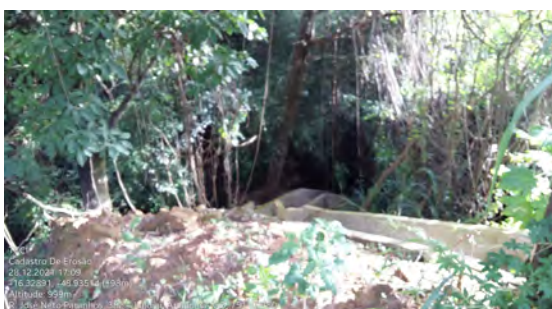
(c) Inclinação do terreno as margens da rua.

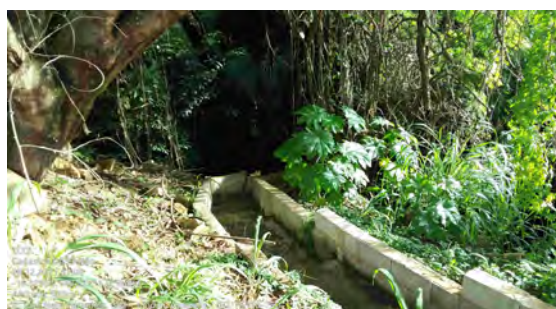
(d) Caneleta longitudinal com desnível de aproximadamente 15 m.

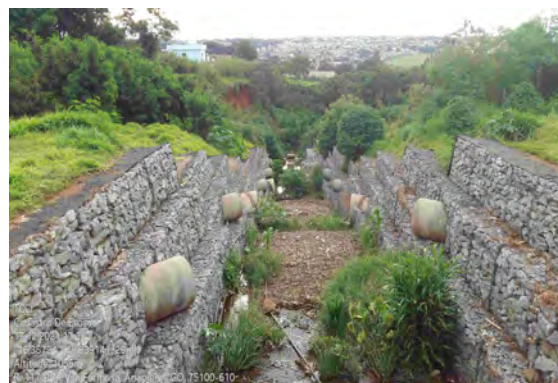
(b) Erosão com desnível de aproximadamente 40 m.

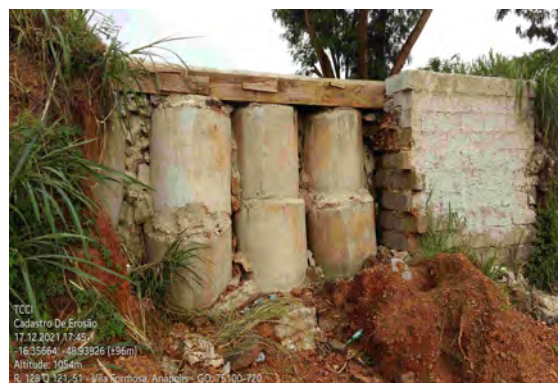
(d) Tentativa de conter a erosão da rua 127.

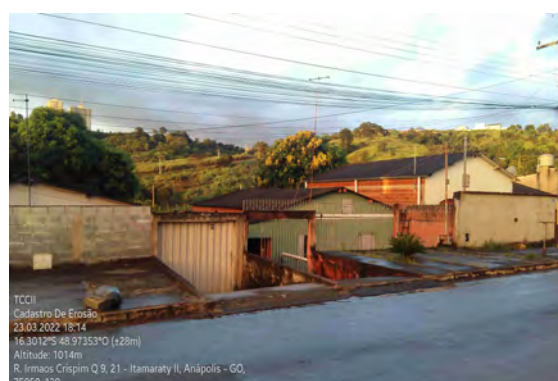
(b) O nível da pavimentação ficou muito elevado.

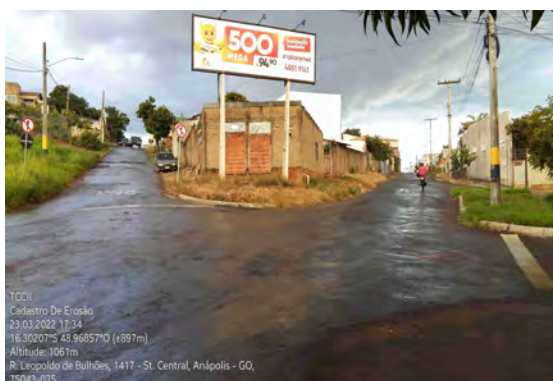
(c) Declividade no local é muito acentuada.

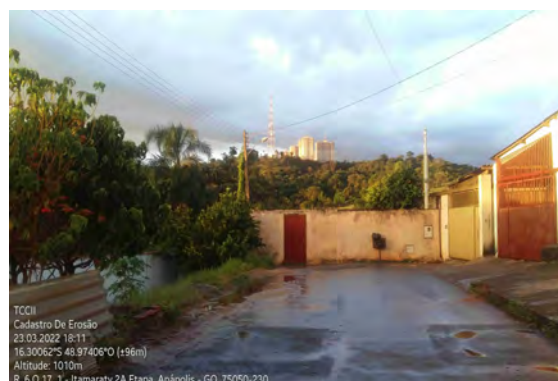
(d) Final da Rua 6 as residências estão na borda da voçoroca.

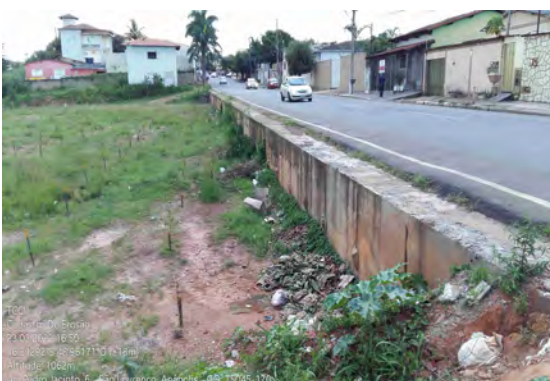
(c) Não existe calçada entre o muro e a rua Leopoldo de Bulhões.

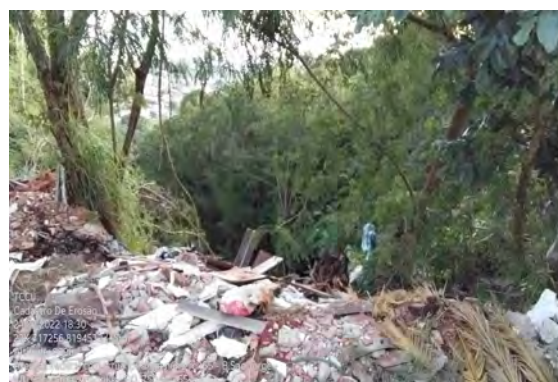
(b) Voçoroca com muito entulho de obra.

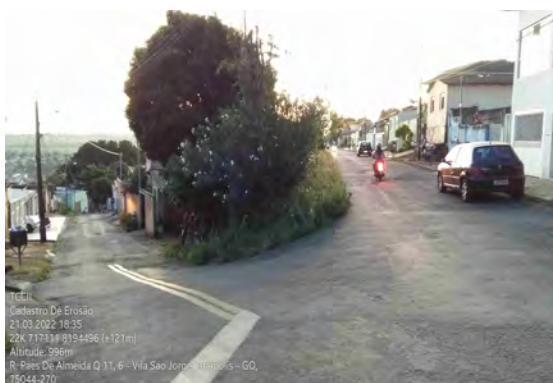
(c) Inclinação da pavimentação ao redor da voçoroca.

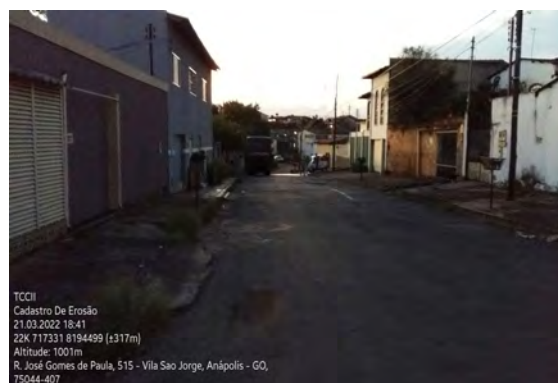
(d) Verifica-se a esquerda as casas e a inclinação da pavimentação.

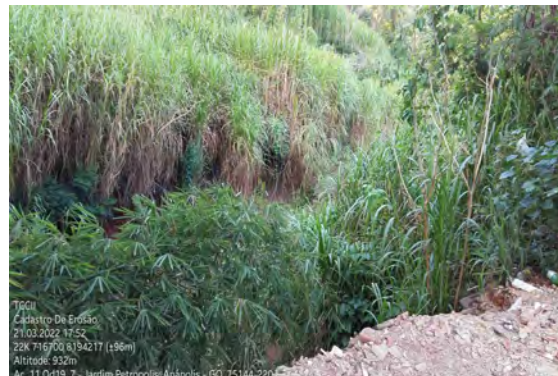
(b) Voçoroca coberta pela vegetação.

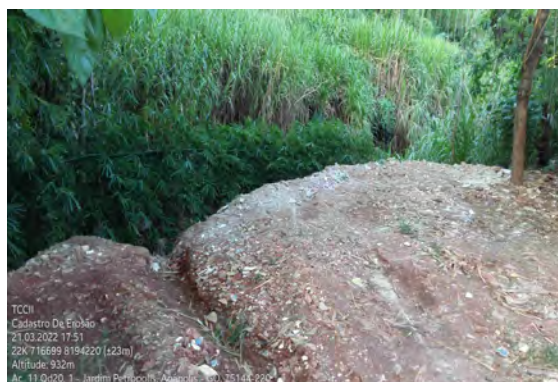
(c) Muito entulho e sem pavimentação.

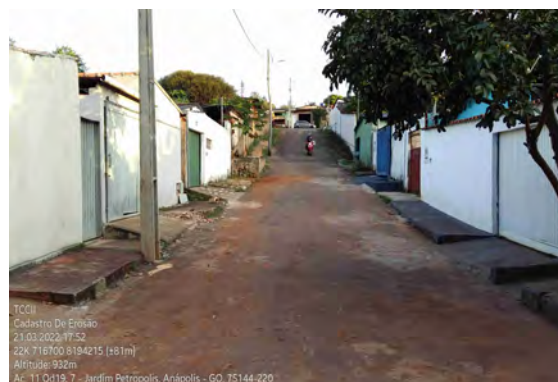
(d) Final da Rua 11 com uma inclinação acentuada.
