MINISTÉRIO DA EDUCAÇÃO  
INSTITUTO FEDERAL DE EDUCAÇÃO, CIÊNCIA E TECNOLOGIA DE GOIÁS  
CÂMPUS GOIÂNIA  
DEPARTAMENTO DAS ÁREAS ACADÊMICAS III  
ÁREA DE CONSTRUÇÃO CIVIL  
CURSO BACHARELADO EM ENGENHARIA CIVIL

# **PATOLOGIAS NA CONSTRUÇÃO CIVIL: análise das principais manifestações patológicas em agências bancárias.**

GOIÂNIA  
2025

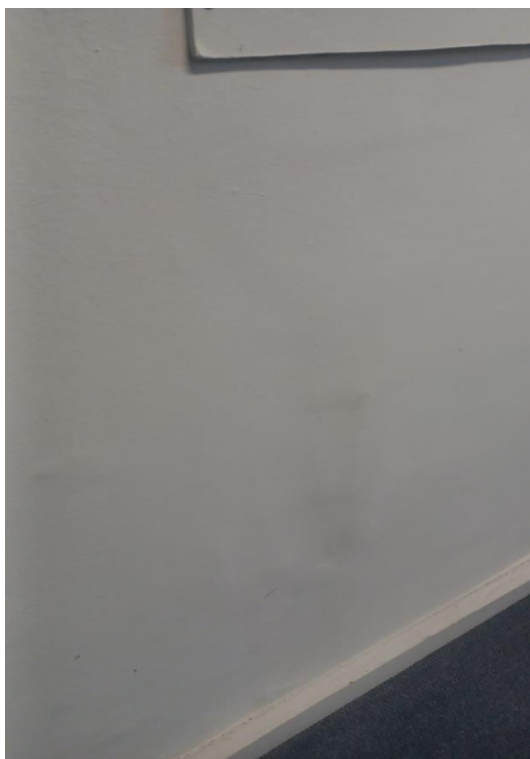
Figura 22 – Parede manchada-Agência X

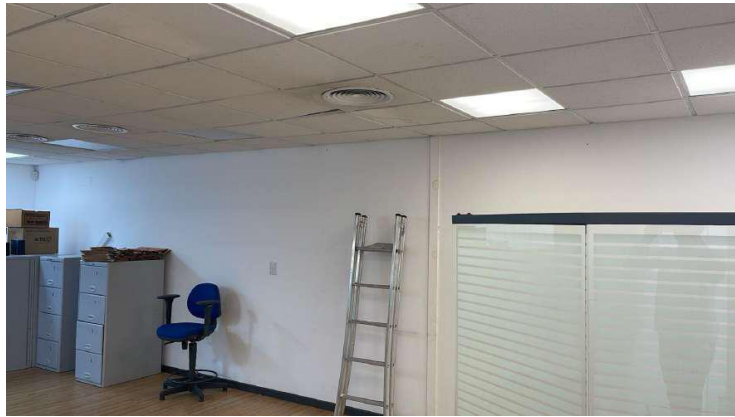
Figura 23 –Parede sendo danificada por má utilização-Agência Y

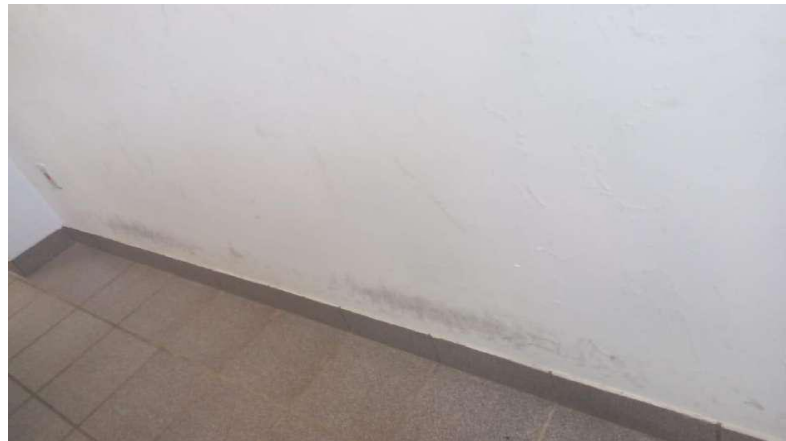
Figura 24 –Parede sendo danificada por má utilização-Agência Z

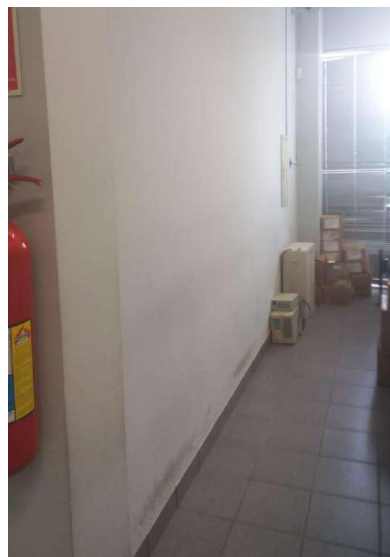
Figura 25 –Parede sendo danificada por má utilização-Agência Z

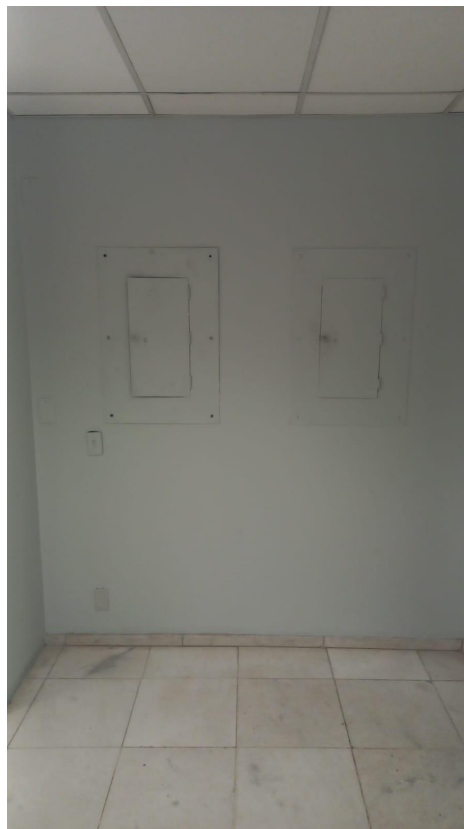
Figura 26 –Piso danificado por má utilização-Agência X

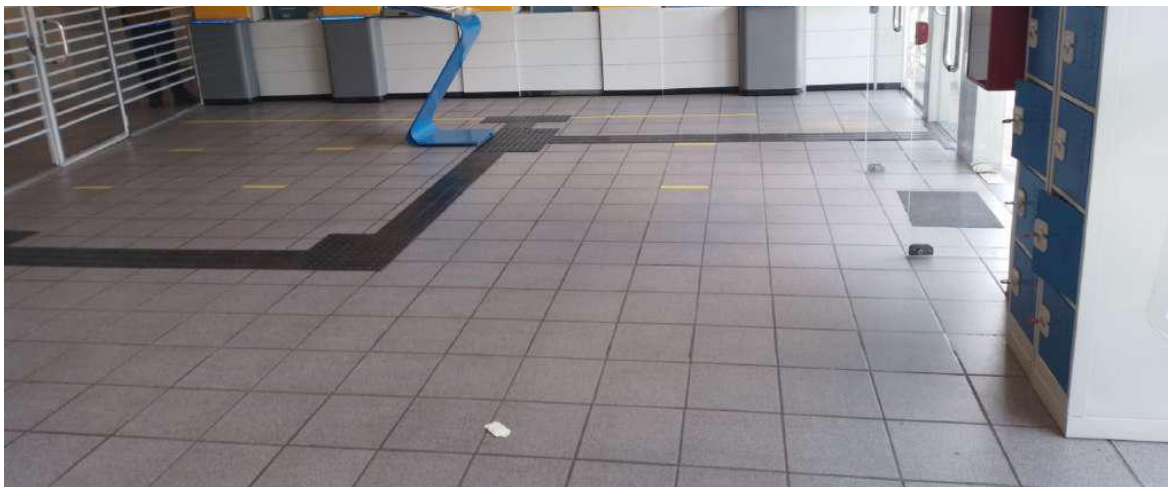
Figura 27 –Piso danificado por má utilização-Agência Z

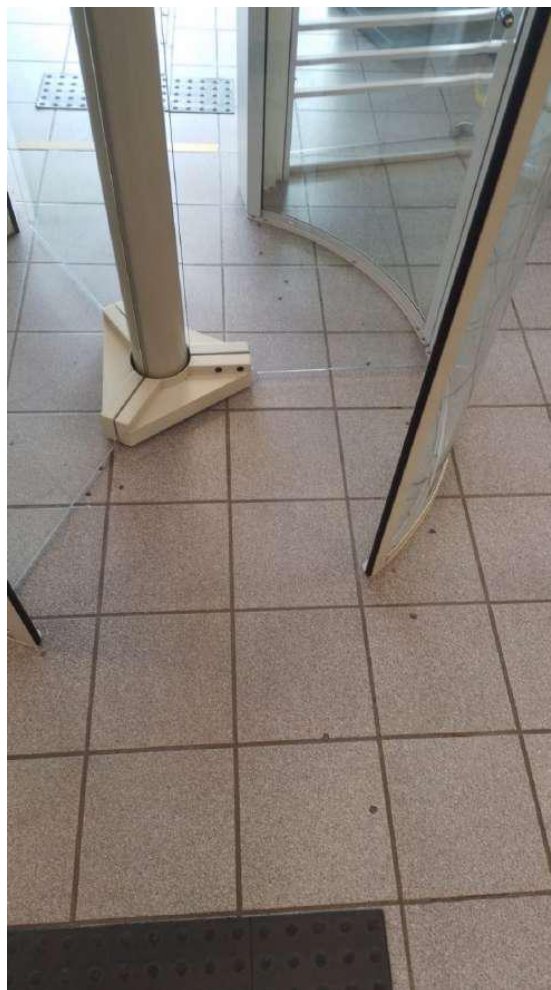
Figura 28 –Piso danificado por má utilização-Agência Z

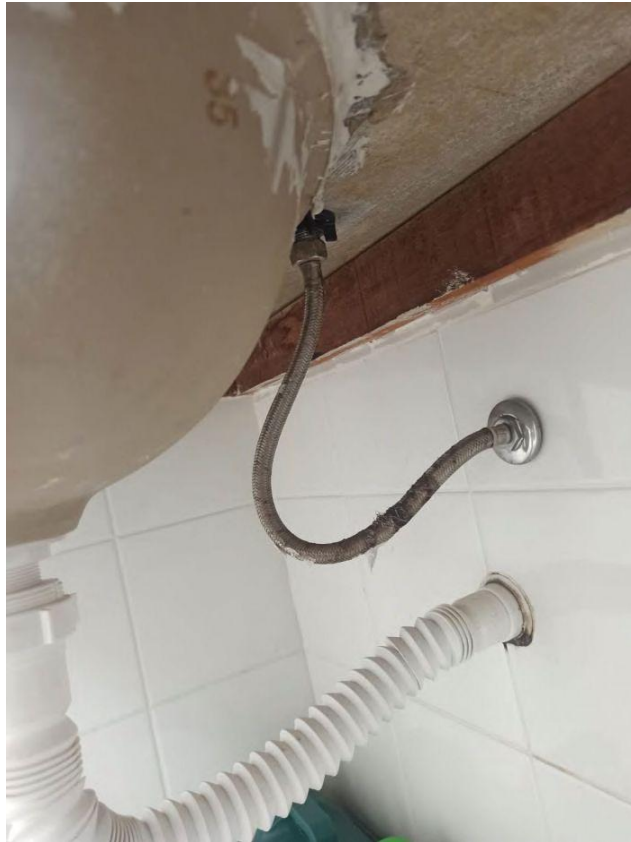
Figura 29 –Danos na Parte Hidráulica-Agência X

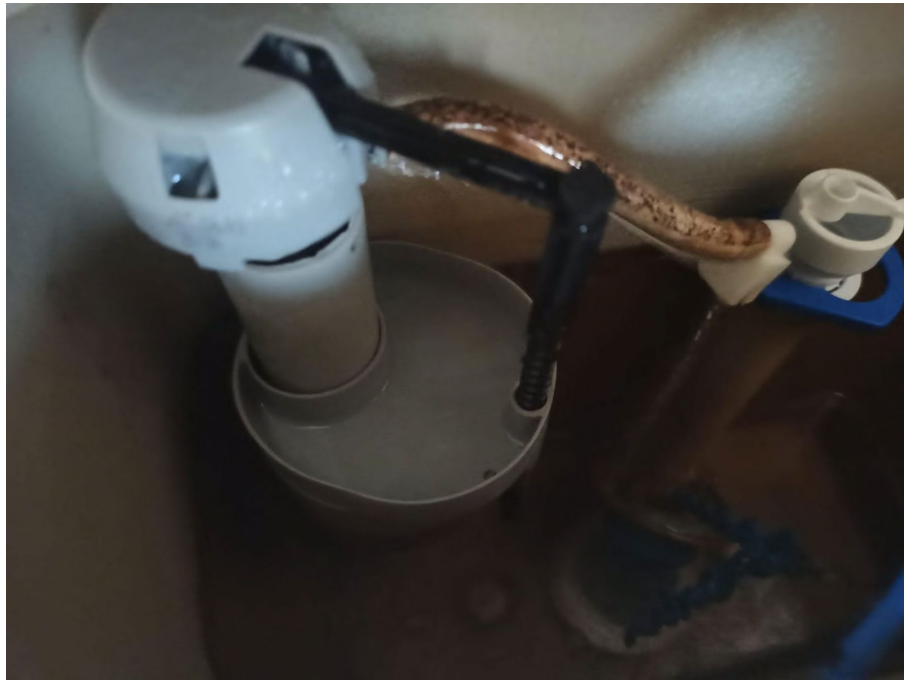
Figura 30 –Válvula de descarga Danificada -Agência X

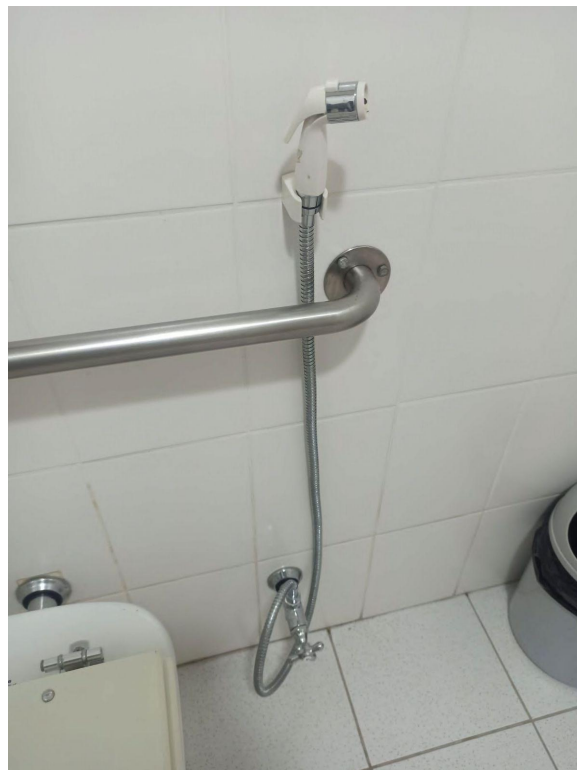
Figura 31 –Falha de instalação -Agência X

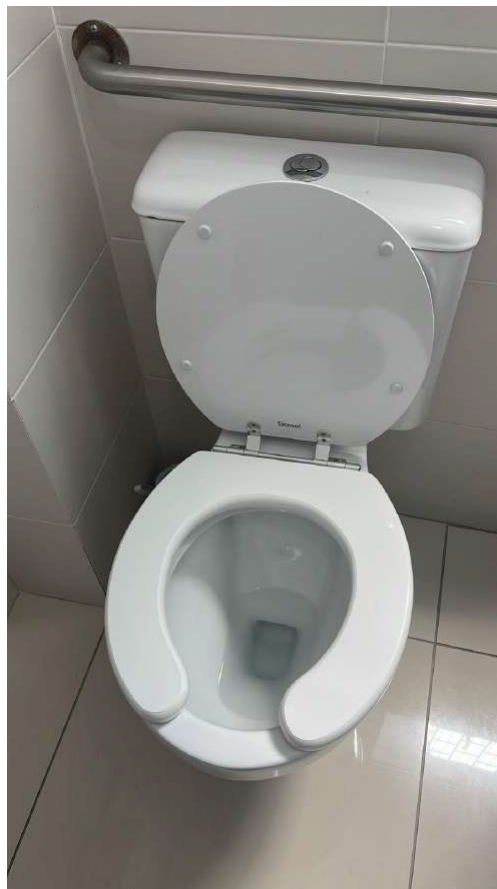
Figura 32 –Vaso instalado fora de norma-Agência Y

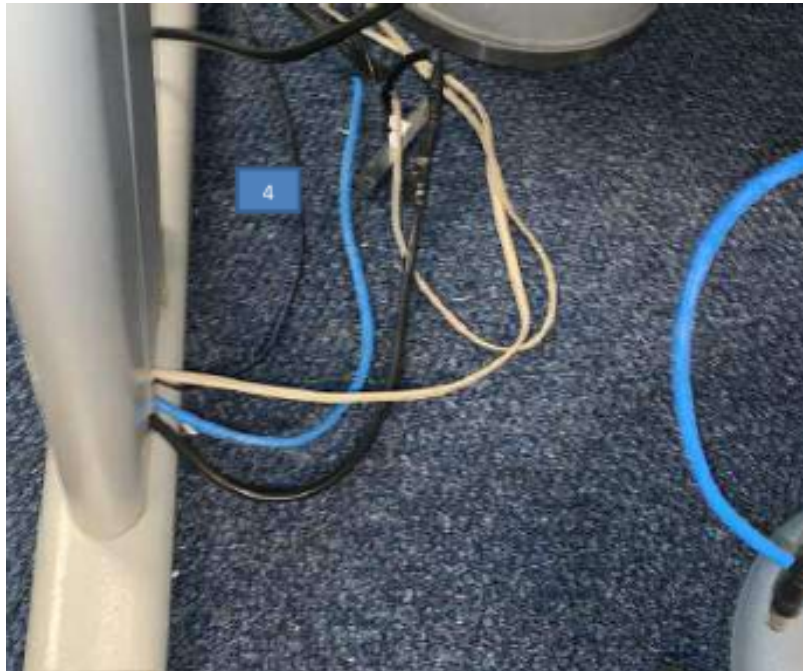
Figura 33 –Fiação exposta -Agência X

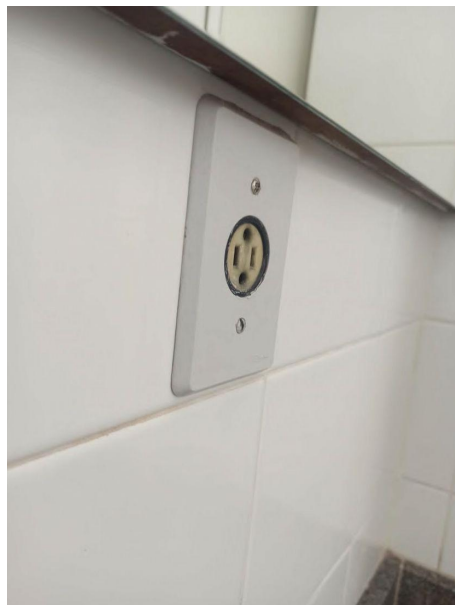
Figura 34 –Ponto elétrico fora do padrão de projeto -Agência X

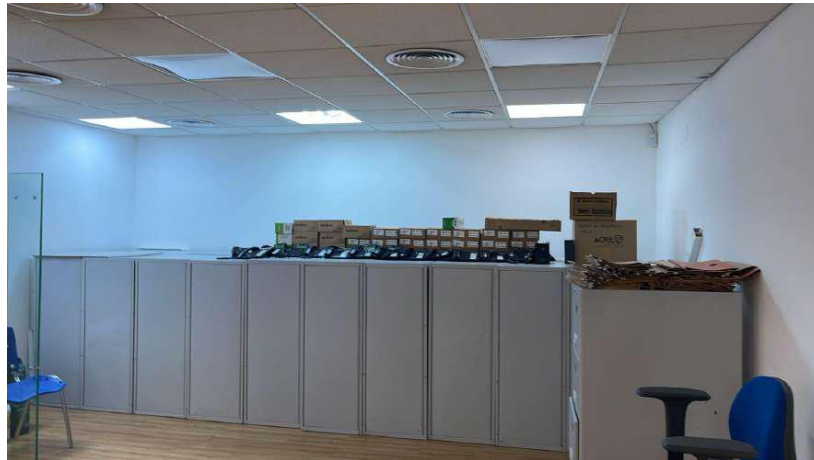
Figura 35 –Lâmpadas Queimadas -Agência Y

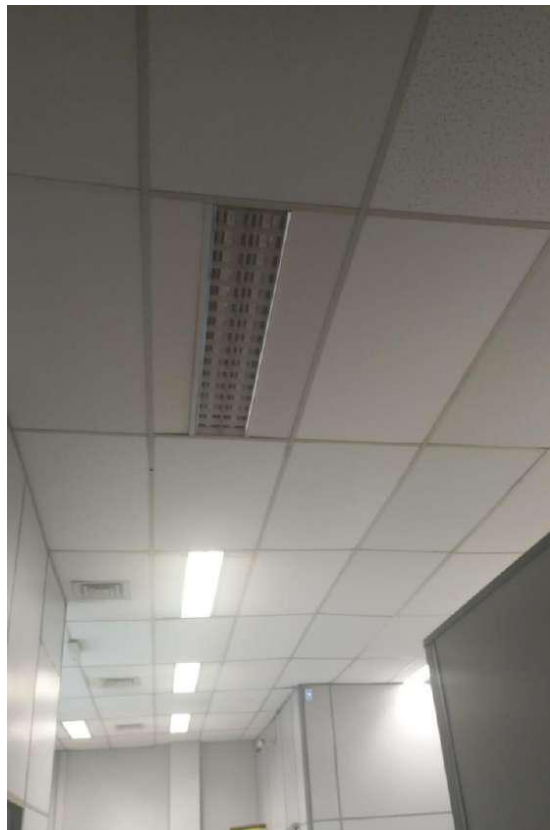
Figura 36 –Lâmpadas Queimadas -Agência Z
