INSTITUTO FEDERAL DE EDUCAÇÃO, CIÊNCIA E TECNOLOGIA DE GOIÁS  
CAMPUS GOIÂNIA  
BACHARELADO EM ENGENHARIA CIVIL

**ANÁLISE DAS PRINCIPAIS MANIFESTAÇÕES PATOLÓGICAS NO EDIFÍCIO  
DO TEATRO DO IFG - CAMPUS GOIÂNIA UTILIZANDO TÉCNICAS COM VANT  
E TERMOGRAFIA INFRAVERMELHA**

GOIÂNIA  
2025

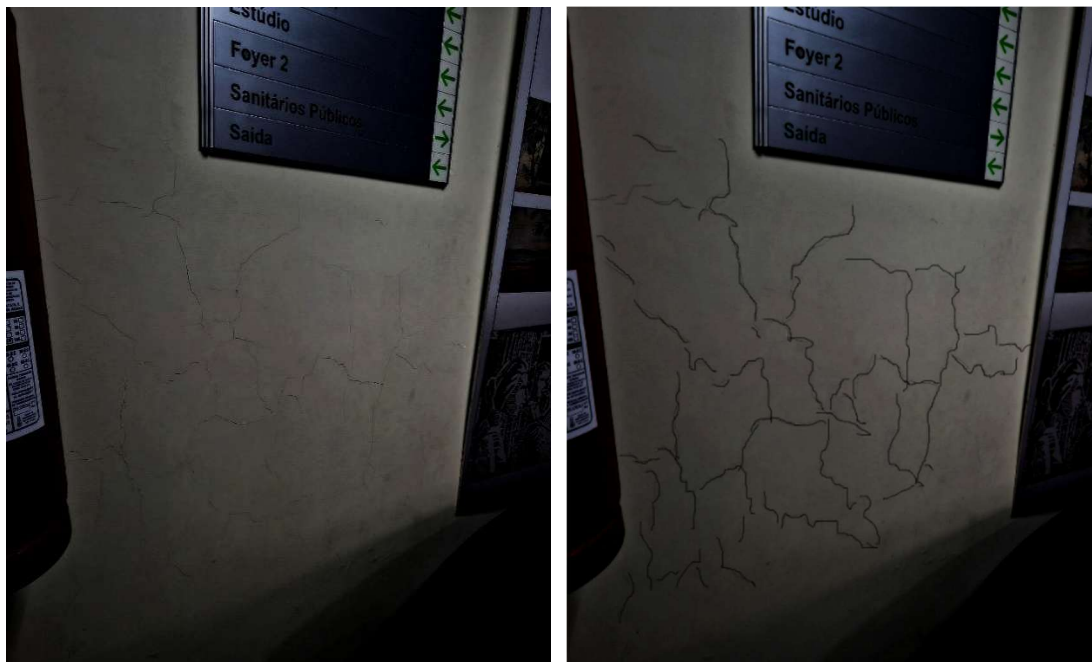
Quadro 1 – Detalhes analíticos da manifestação patológica abordada: Fissuras mapeadas no reboco se manifestando no acabamento em pintura da parede.

**Mecanismo:** Físico – Fissura mapeada com cerca de 0,25 mm de abertura.

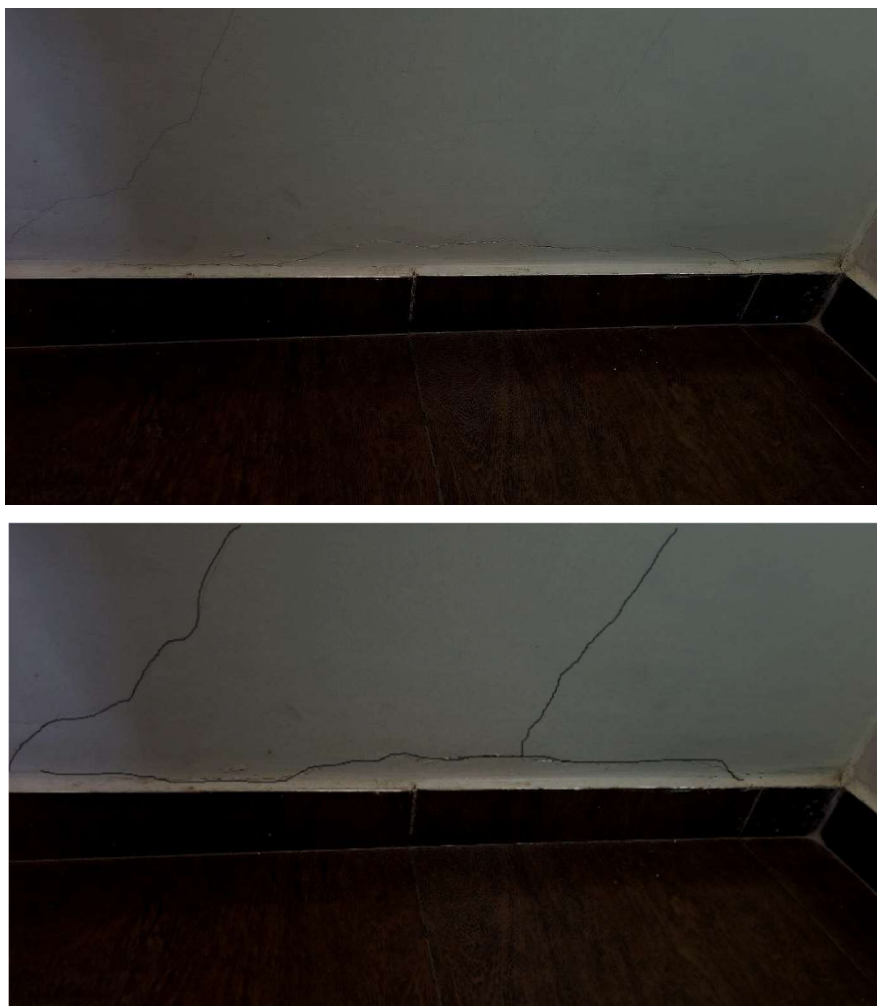
Quadro 2 – Detalhes analíticos da manifestação patológica abordada: Fissuras devido o recalque diferencial da fundação se manifestando no acabamento em pintura da parede.

**Mecanismo:** Mecânico – Fissuras nas paredes com cerca de 0,35 mm de abertura

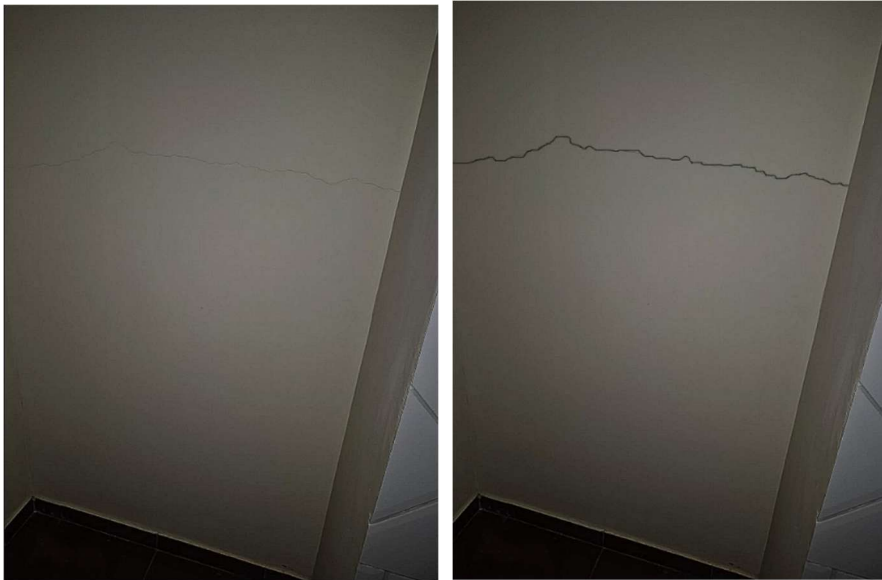
Quadro 3 – Detalhes analíticos da manifestação patológica abordada: Fissuras horizontais se manifestando no acabamento em pintura da parede.

| <b>Mecanismo:</b> | Mecânico – Fissuras nas paredes com cerca de 0,3 mm de abertura. |

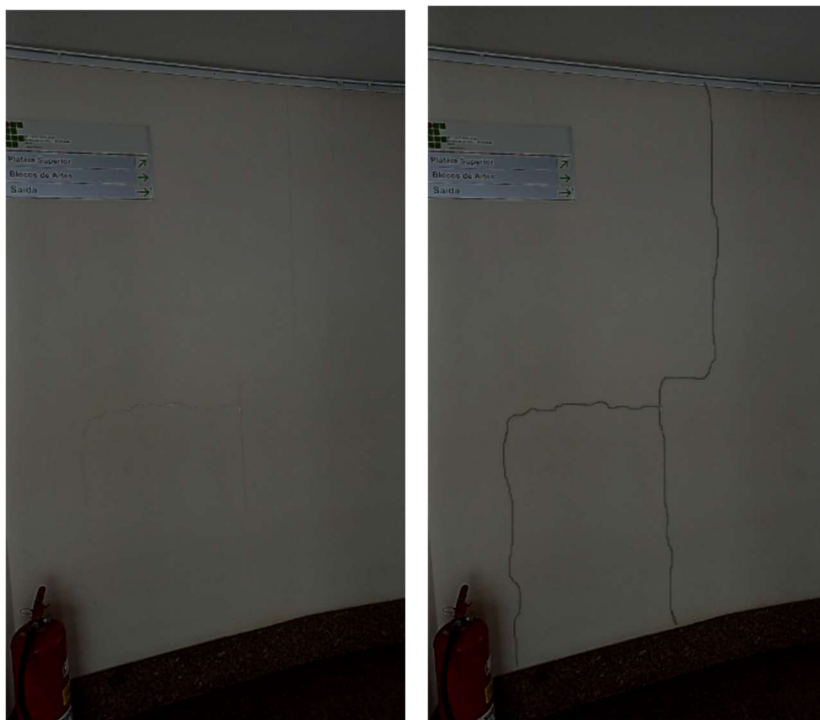
Quadro 4 – Detalhes analíticos da manifestação patológica abordada: Fissuras horizontais e verticais ao longo das juntas e blocos cerâmicos.

**Mecanismo:** Mecânico – Deformação por possível movimentação diferencial e acomodação estrutural.

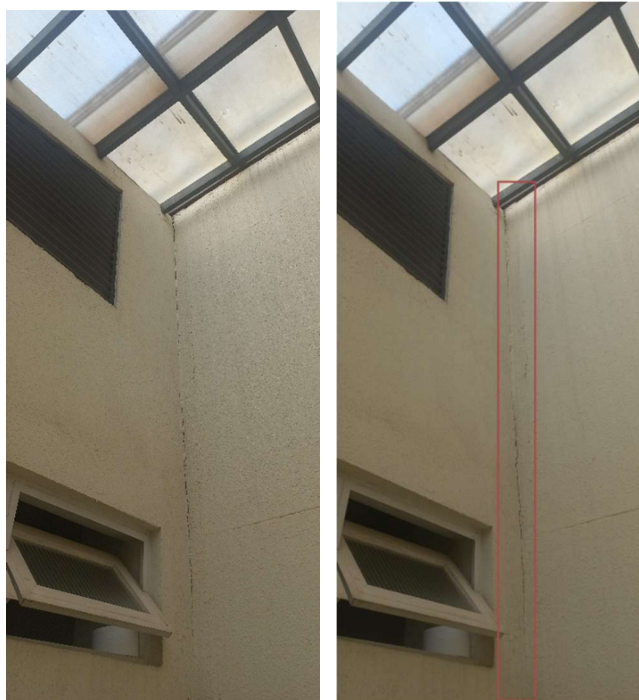
Quadro 5 – Detalhes analíticos da manifestação patológica abordada: Fissura vertical entre painéis de vedação.

**Mecanismo:** Físico – Movimentação diferencial entre elementos conectados devido a fatores térmicos e higroscópicos.

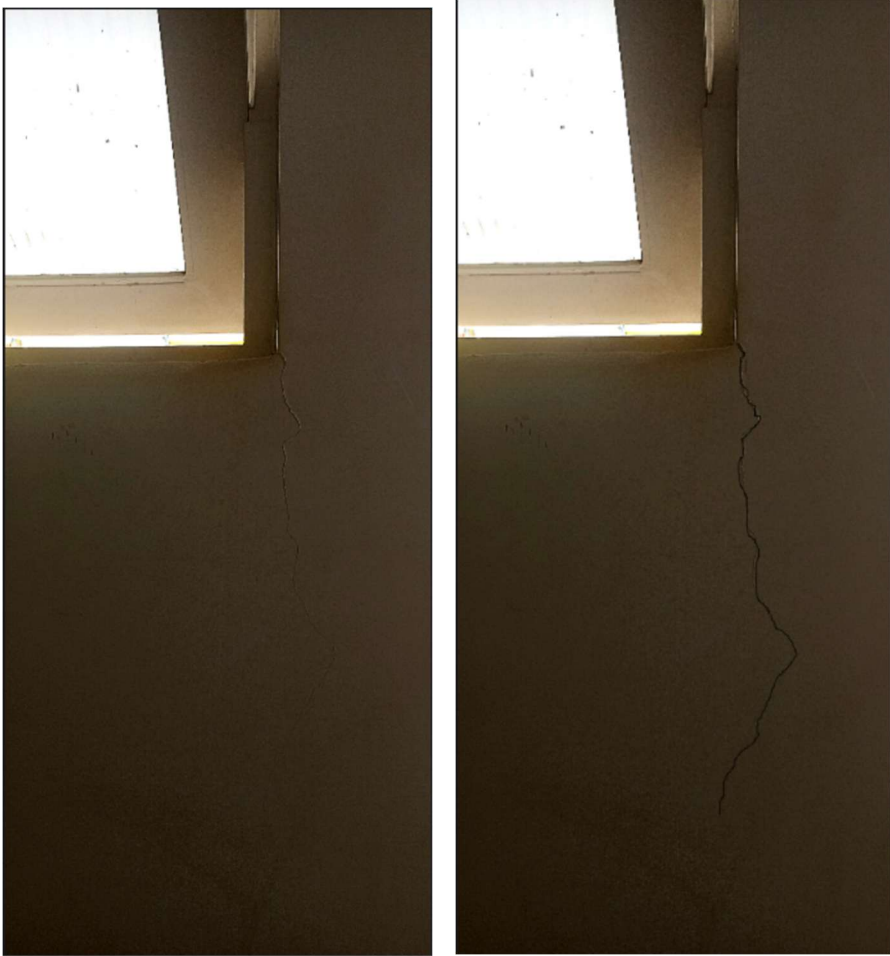
Quadro 6 – Fissuras nos cantos de aberturas de painéis.

| <b>Mecanismo:</b> Mecânico – Fissura com abertura de 0,25 mm causada por esforços localizados decorrentes da ausência ou deficiência de elementos estruturais de alívio (vergas/contravergas). | |

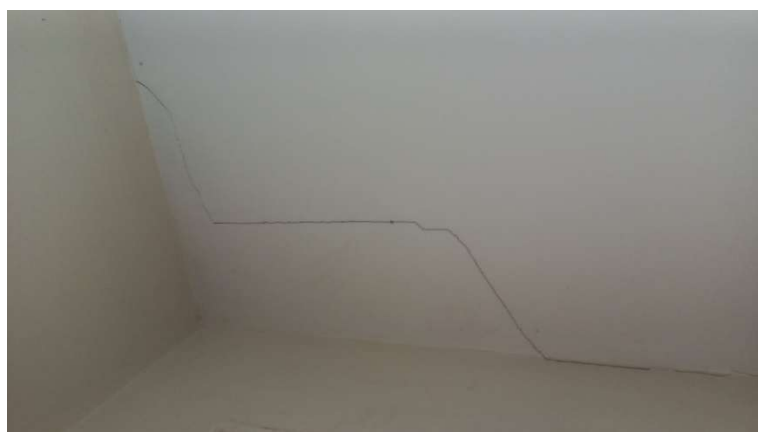
Quadro 7 – Detalhes analíticos da manifestação patológica abordada: Fissura no forro e no seu encontro com a parede.

**Mecanismo:** Fissura com 0,75 mm de abertura tendo como possíveis mecanismos:  
Físico - Variação volumétrica dos materiais do forro e/ou do sistema adjacente

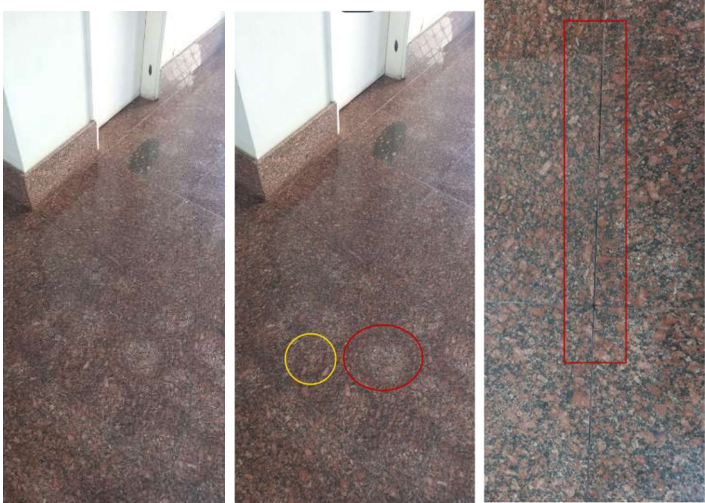
Quadro 8 – Detalhes analíticos da manifestação patológica abordada: Manchas no piso em decorrência de umidade.

| <b>Mecanismo:</b> Físico – Presença de umidade acumulada em materiais porosos. | |

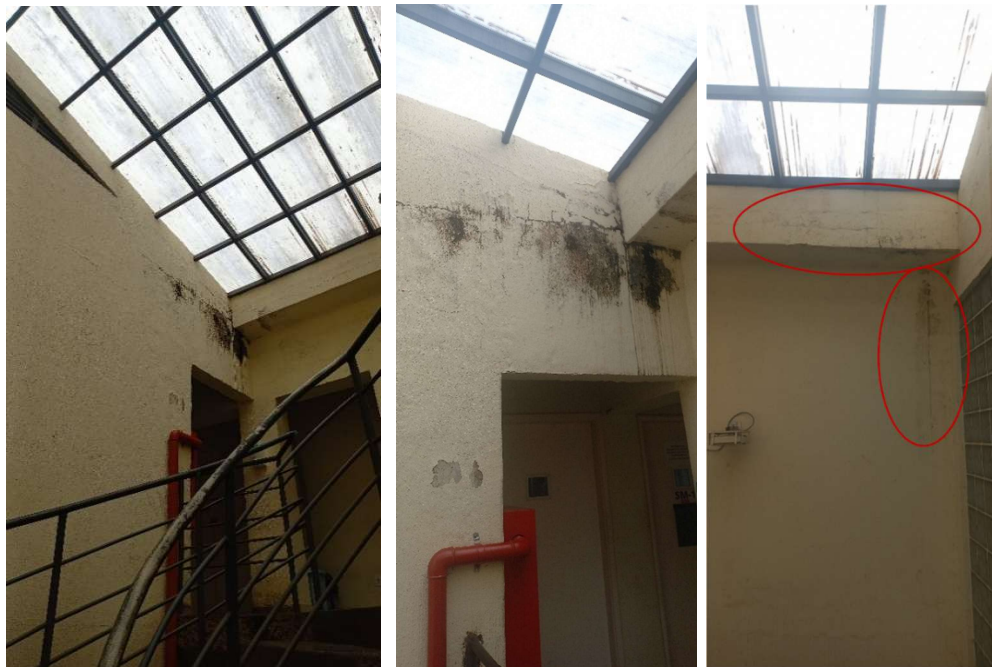
Quadro 11 – Detalhes analíticos da manifestação patológica abordada: Presença de fungos em regiões da parede próxima a cobertura.

**Mecanismo:** Biológico – Presença de umidade favorecendo a proliferação de microorganismos (mofo e bolor).

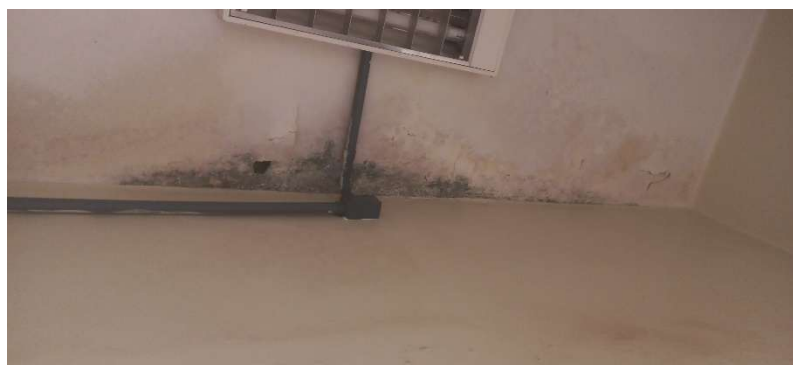
Quadro 12 – Detalhes analíticos da manifestação patológica abordada: Manchas no forro pela presença de microrganismos.

**Mecanismo:** Biológico – Presença de umidade favorecendo a proliferação de microrganismos (mofo e bolor).

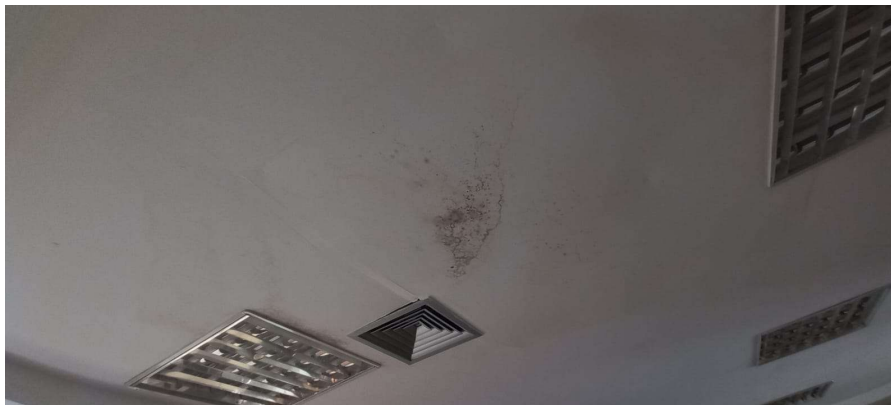
Quadro 13 – Detalhes analíticos da manifestação patológica abordada: Manchas no forro pela presença de microrganismos.

**Mecanismo:** Biológico – Presença de umidade favorecendo a proliferação de microrganismos (mofo e bolor).

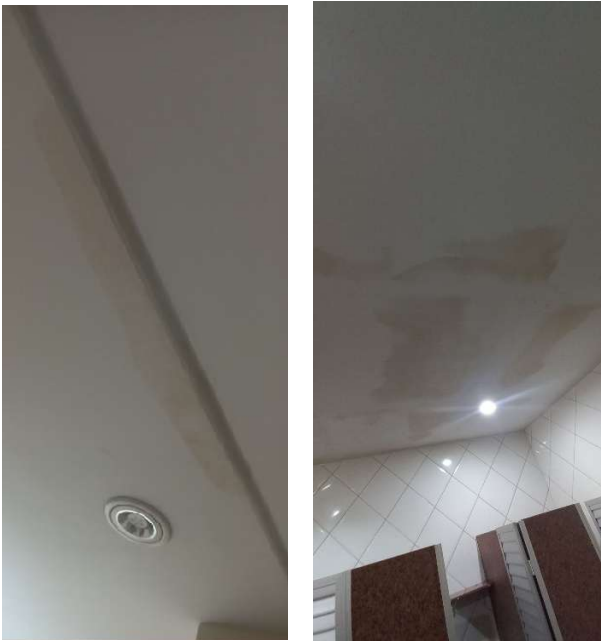
Quadro 14 – Detalhes analíticos da manifestação patológica abordada: Manchas amareladas no forro.

| <b>Mecanismo:</b> | Químico – Reações de compostos presentes na água com materiais do sistema, formando manchas residuais amareladas. |

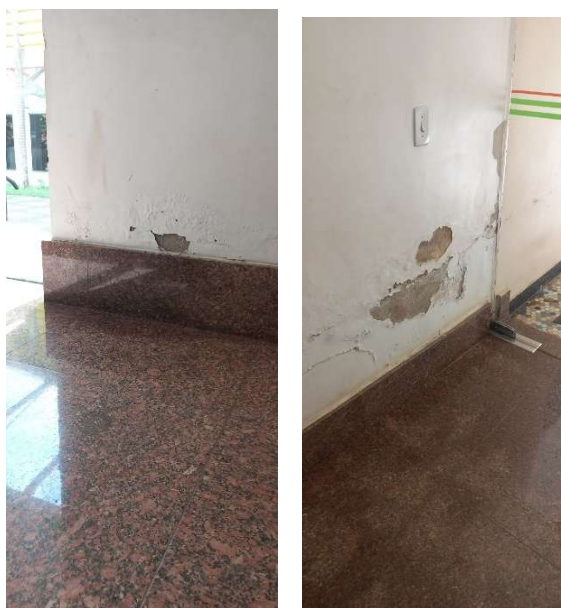
Quadro 16 – Detalhes analíticos da manifestação patológica abordada: Descascamento/destacamento de tinta com formação de bolhas devido presença de umidade (parede de divisa externa).

**Mecanismo:** Físico – ação da umidade sobre o sistema de pintura.

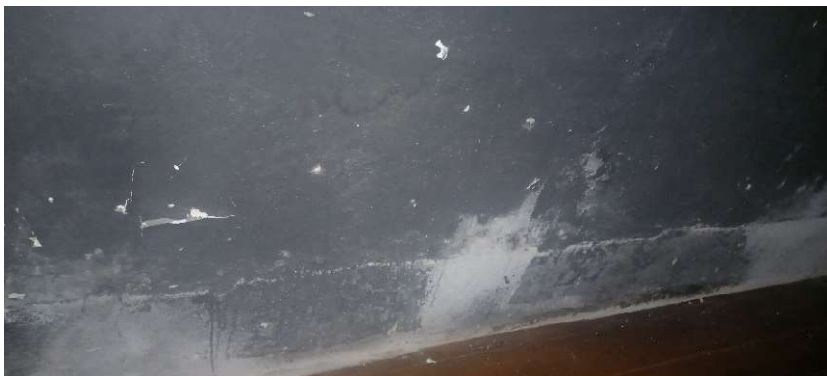
Quadro 19 – Detalhes analíticos da manifestação patológica abordada: Eflorescência em parede interna (divisa com o meio externo).

| <b>Mecanismo:</b> | Químico. |

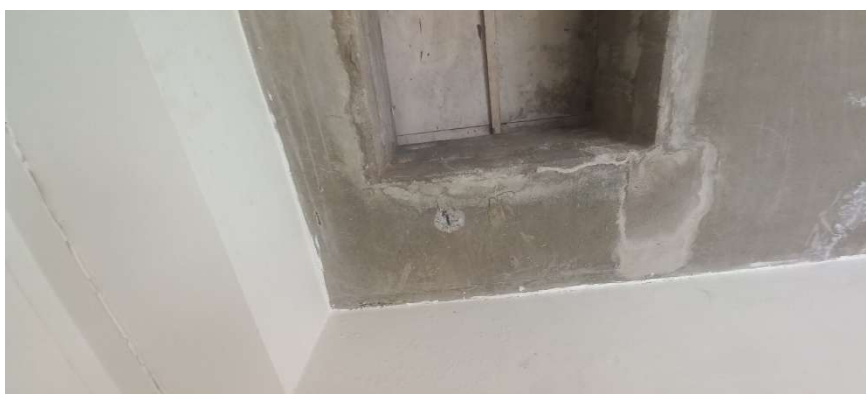
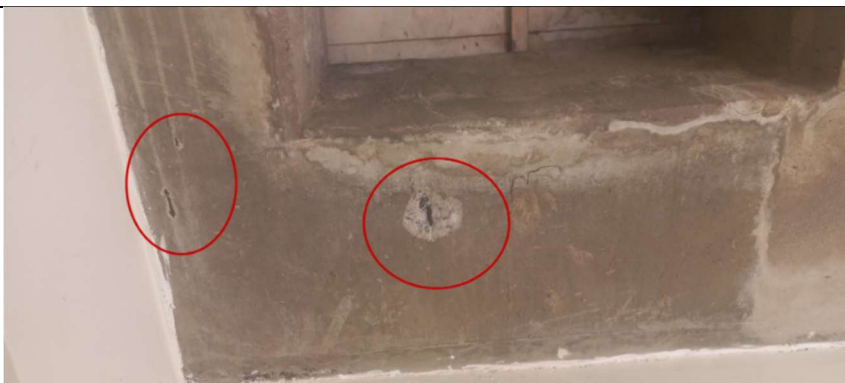
Quadro 22 – Detalhes analíticos da manifestação patológica abordada: Armadura exposta com sinais de corrosão.

**Mecanismo:** Química – Corrosão.

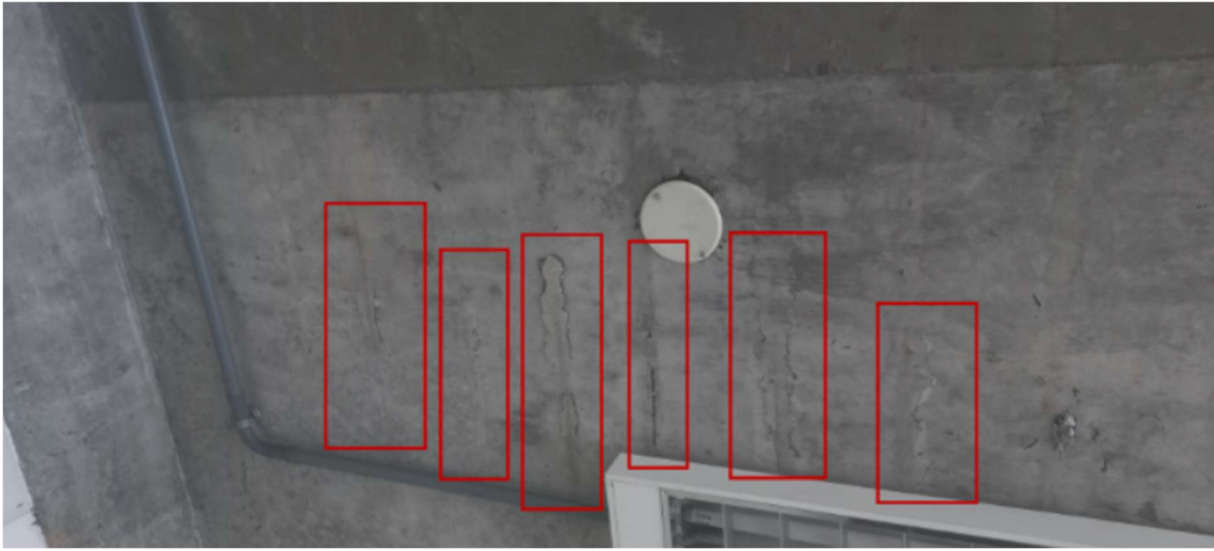
Quadro 23 – Detalhes analíticos da manifestação patológica abordada: Armadura exposta com delaminação do concreto.

| <b>Mecanismo:</b> | Mecânico e químico (carbonatação com expansão interna). |

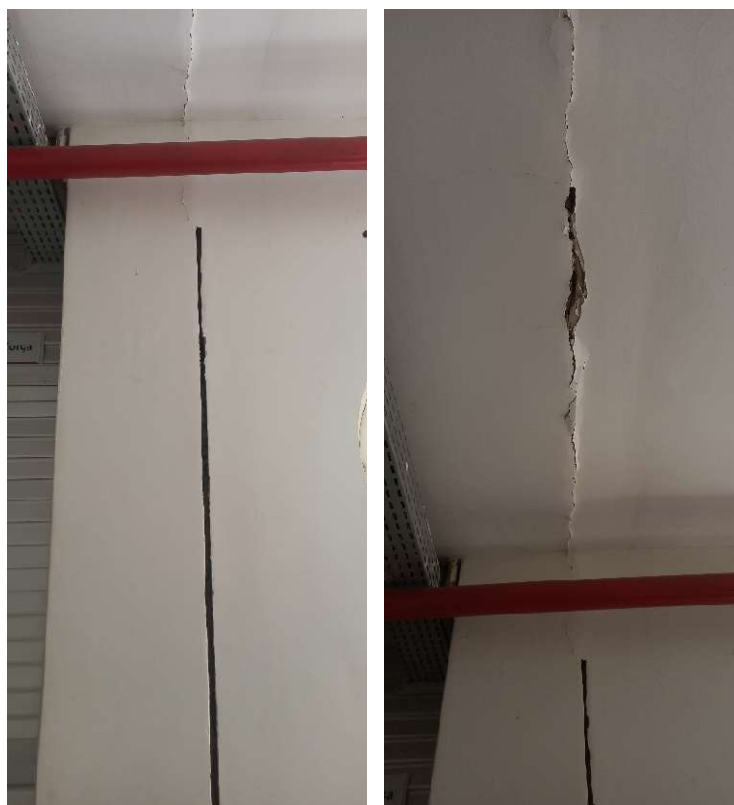
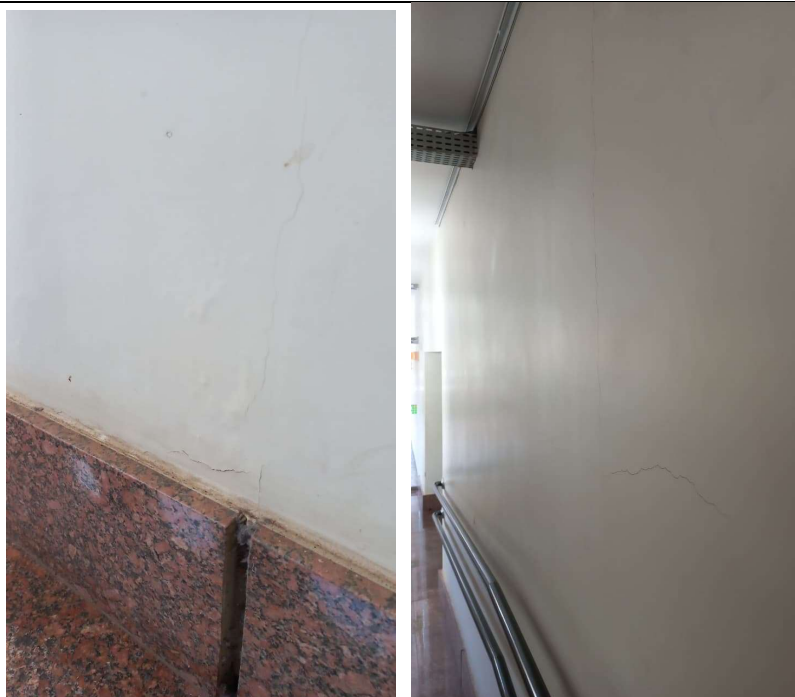
Quadro 24 – Detalhes analíticos da manifestação patológica abordada: Ausência de tratamento nas juntas de dilatação.

**Mecanismo:** Mecânico - Fissuração por movimentação diferencial entre elementos estruturais (junta de dilatação não tratada).

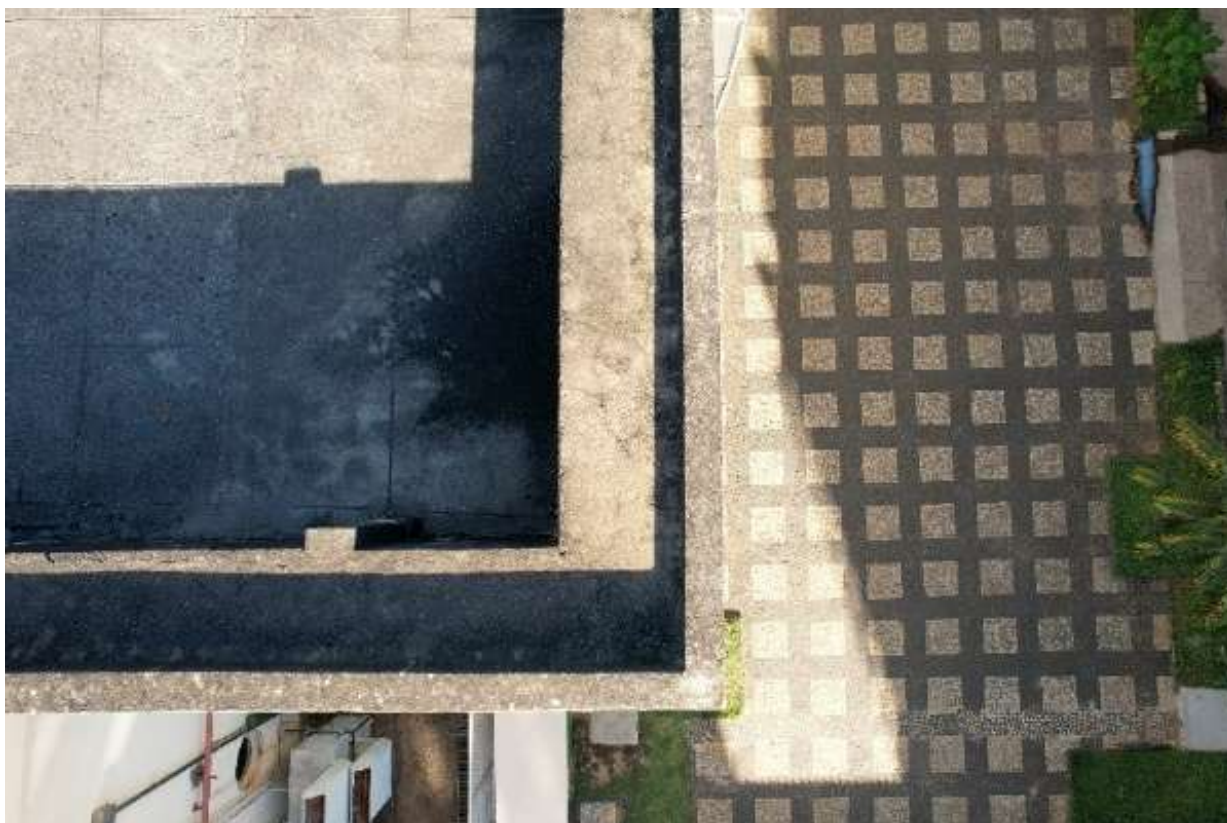
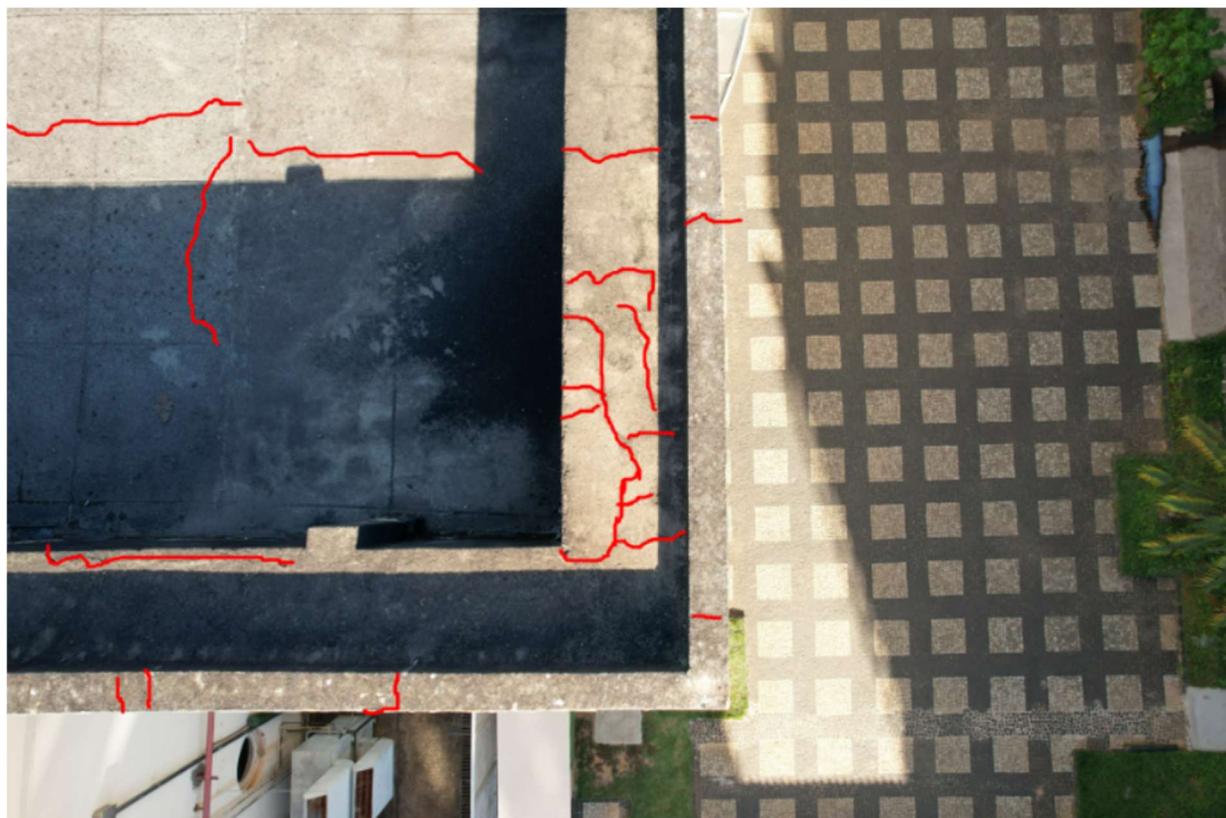
Figura 60 – A: Cobertura do Teatro IFG – Campus Goiânia e regiões no vértice da Fachada Norte com a Leste, às 08:00. B: Mesma figura com as fissuras da superfície manualmente destacadas.

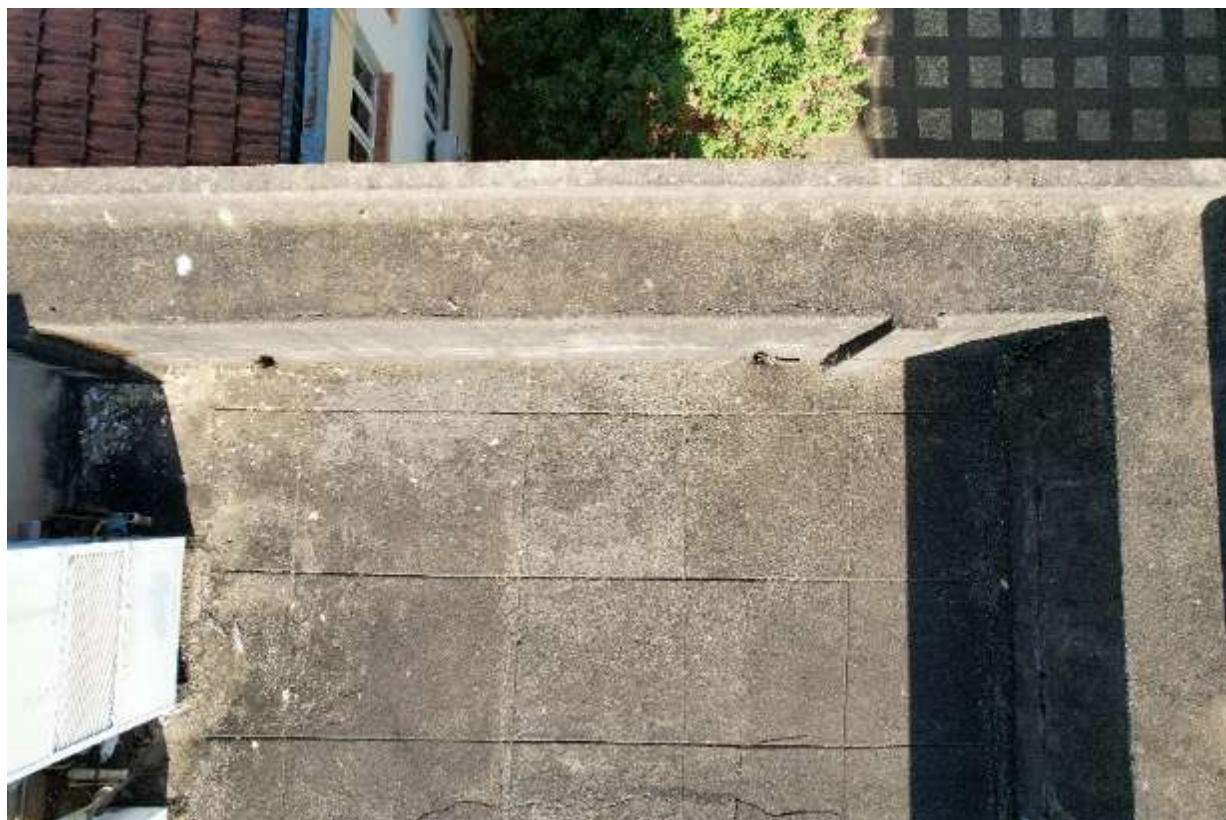
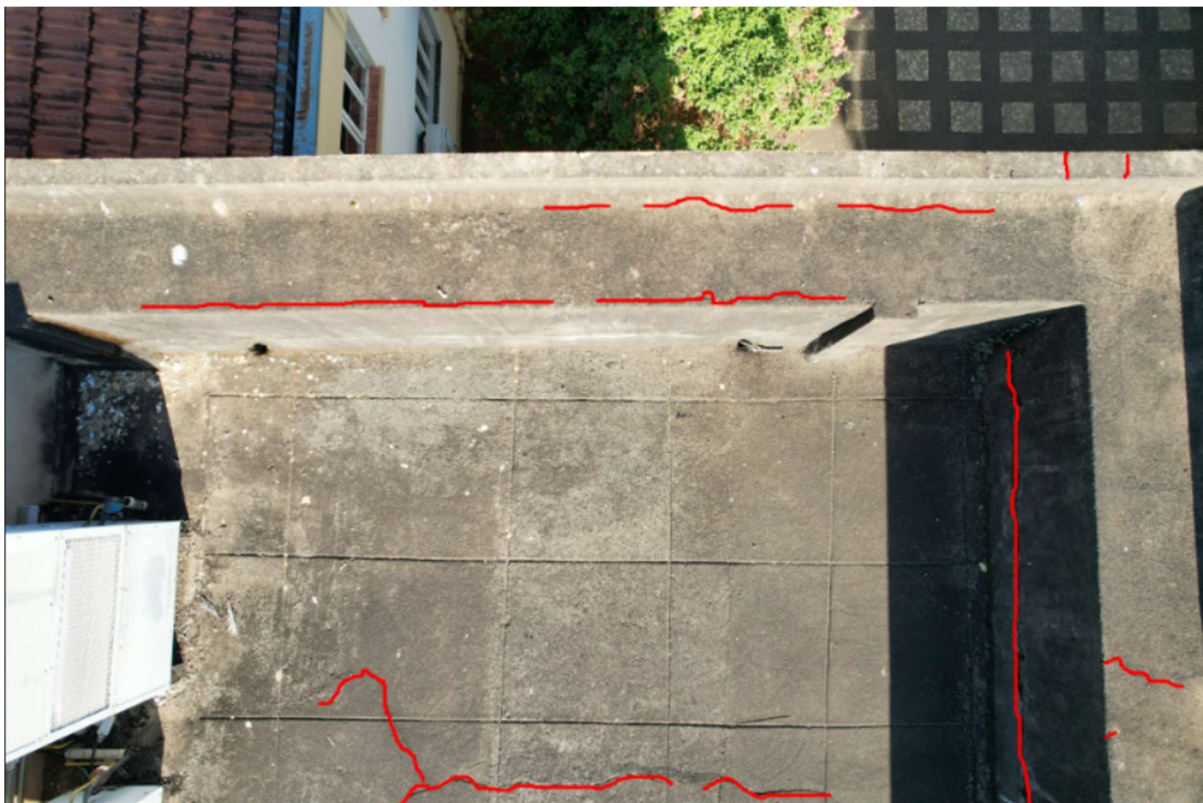
Figura 61 – A: Cobertura do Teatro IFG – Campus Goiânia e regiões no vértice da Fachada Norte com Oeste às 08:00. B: Mesma figura com as fissuras da superfície manualmente destacadas.

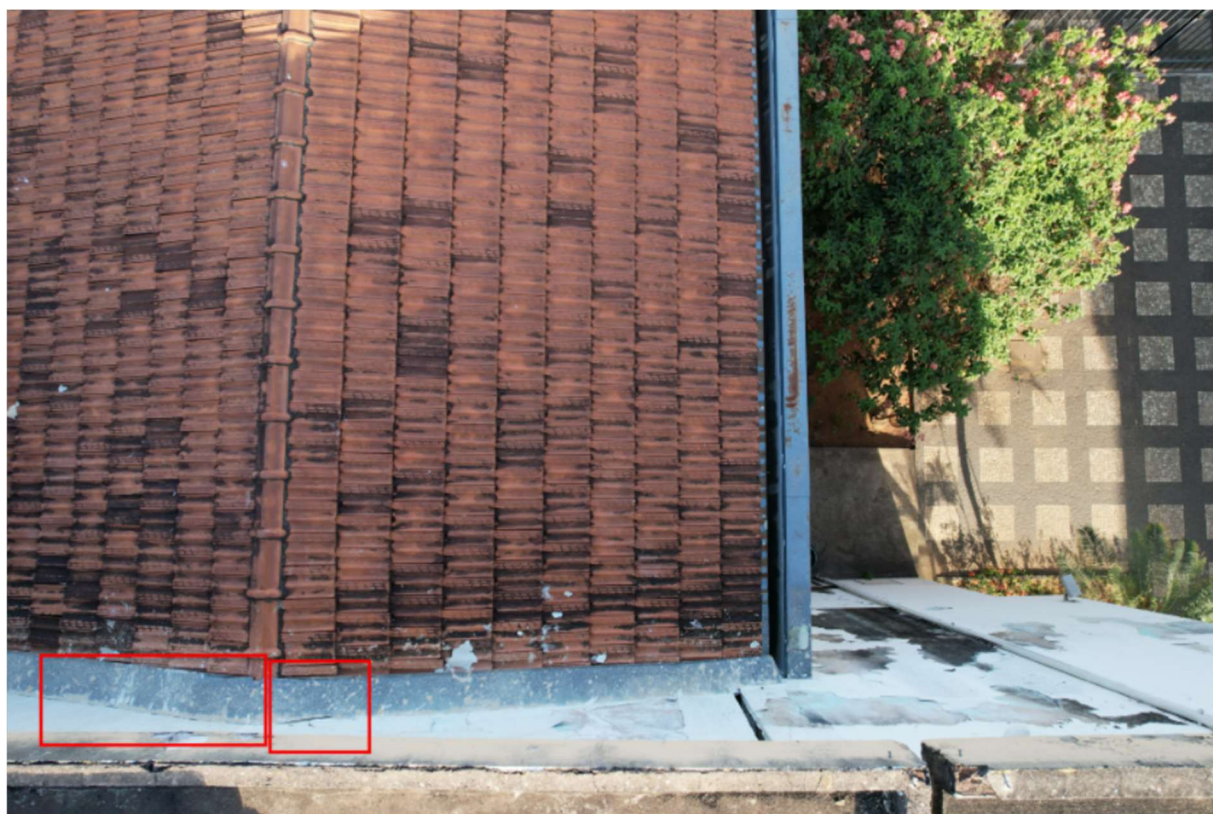
Figura 64 – Vista aérea da cobertura do Teatro IFG - Campus Goiânia registrada por volta das 08:00 da região de divisa entre o Bloco do Teatro e o Bloco das salas de música e dança, com destaque para falha de vedação do rufo em sua junção com a superfície da fachada.

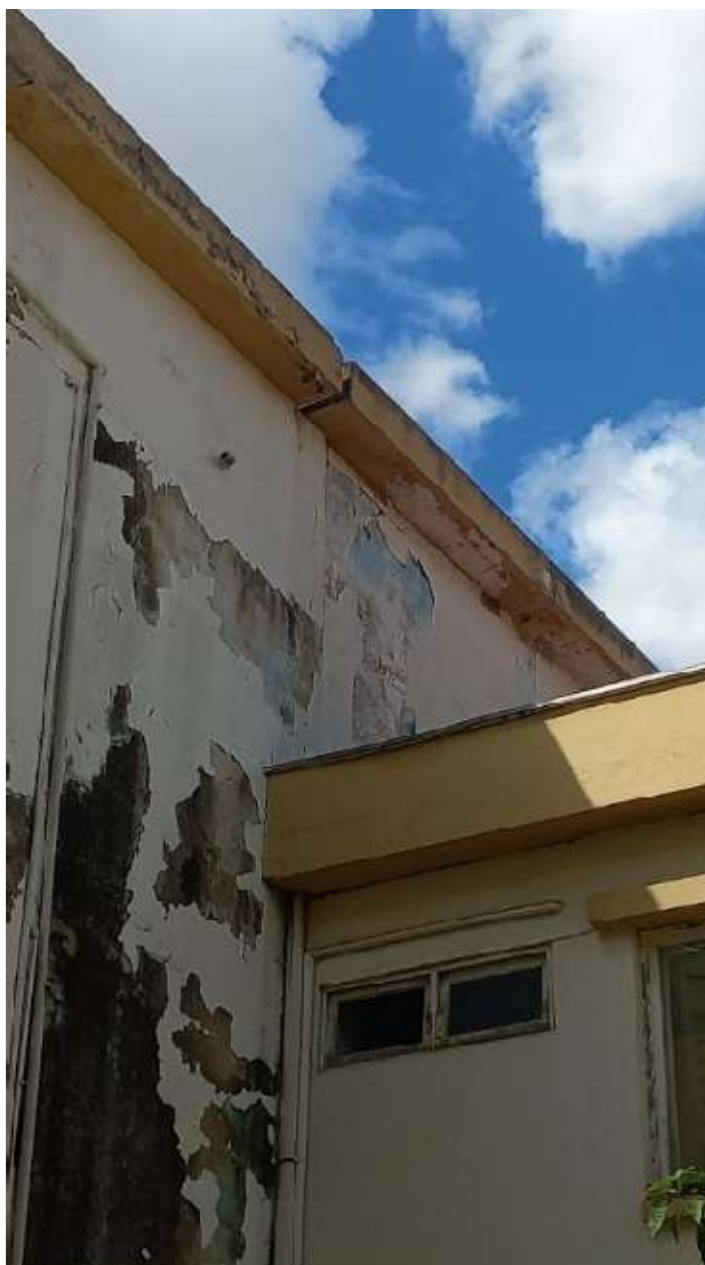
Figura 76 – Degradação da Fachada Oeste.

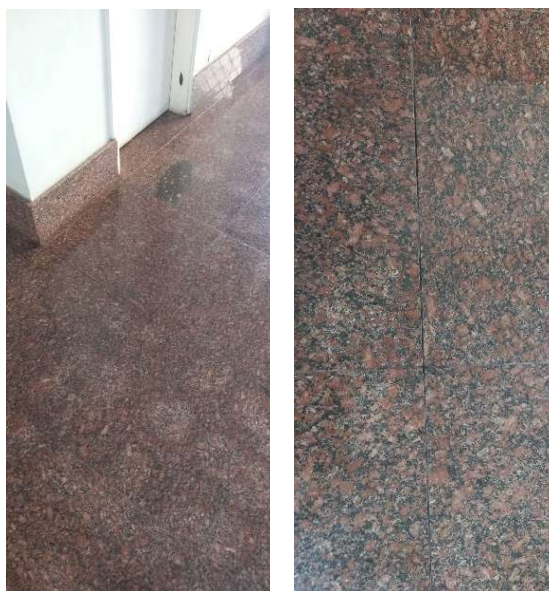
Fotografia 05 – A: Manchas de umidade no revestimento cerâmico (Cor no gráfico: amarelo). B: Falha de rejunte como uma das justificativa para essa presença de umidade, assim como também ascensão da umidade por capilaridade vida de baixo das placas. (Cor no gráfico: vermelho).

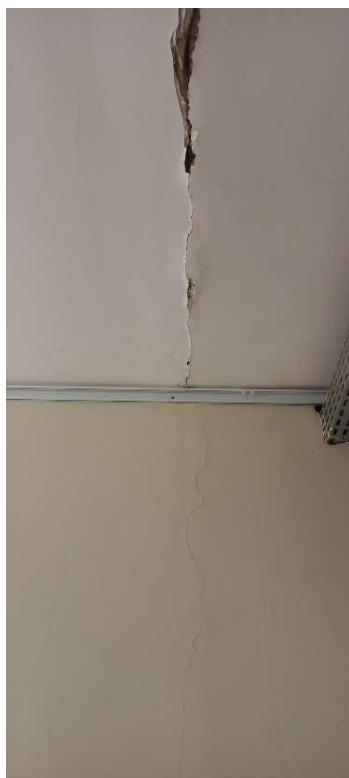
Fotografia 34 – Ausência de tratamento das juntas de dilatação na circulação em direção ao *Foyer 2*  
(Cor no gráfico: preto).
