**TRABALHO DE CONCLUSÃO DO CURSO DE ENGENHARIA CIVIL DA**  
**MOBILIDADE**

**MANIFESTAÇÕES PATOLÓGICAS EM PISOS DE GRANILITE E CONCRETO –**  
**ESTUDO DE CASO**

**MANIFESTAÇÕES PATOLÓGICAS EM PISOS DE GRANILITE E CONCRETO –  
ESTUDO DE CASO**

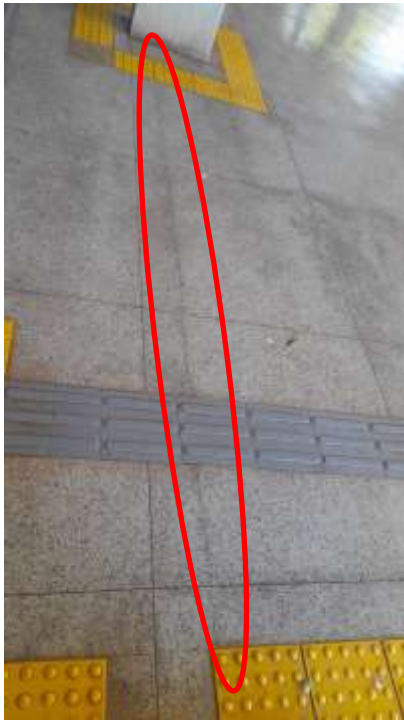
Imagem B

| <b>SIGLA</b> | <b>TAMANHO<br/>(m)</b> | <b>DIMENSÃO<br/>(mm)</b> | <b>CLASSIFICAÇÃO DAS ABERTURAS</b> |
|---|---|---|---|
| A,B,C,D,E | 3,94 | 0,7 | Trinca |

Durante a vistoria realizada nos blocos 300, 400 e 500, Figuras 32,33 e 34, foi constatada a presença de trincas e fissuras recorrentes entre pilares, ou seja, que se estendem no sentido de pilar a pilar. A recorrência e o padrão dessas indicam que as manifestações patológicas estão diretamente associadas aos elementos estruturais verticais e podem estar relacionadas a recalques diferenciais nas fundações ou a movimentações estruturais causadas por variações térmicas ou falhas na execução dos elementos estruturais.

Como forma de correção, recomenda-se inicialmente a realização de uma análise estrutural detalhada dos blocos afetados, a fim de confirmar a origem das movimentações e avaliar a necessidade de intervenções nas fundações ou nos próprios elementos estruturais. As fissuras e trincas devem ser tratadas com limpeza e preenchimento com materiais adequados, como resina epóxi ou argamassa polimérica, conforme o tipo e gravidade.

Após a estabilização das manifestações patológicas, deve-se realizar a recomposição do piso de granilite, restaurando as áreas danificadas e garantindo a continuidade do acabamento. Além disso, recomenda-se o monitoramento das patologias por meio de réguas de controle, permitindo a verificação da evolução das movimentações ao longo do tempo e a eficácia das medidas adotadas.

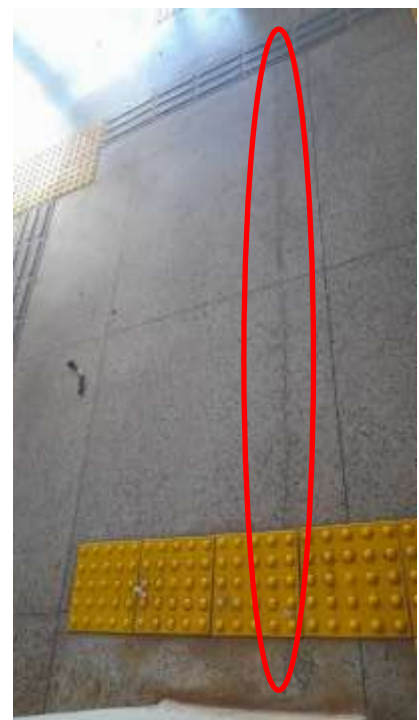
Imagem I

| <b>SIGLA</b> | <b>TAMANHO<br/>(m)</b> | <b>DIMENSÃO<br/>(mm)</b> | <b>CLASSIFICAÇÃO DAS ABERTURAS</b> |
|---|---|---|---|
| G,I,J | 8,25 | 0,7 | Trinca |

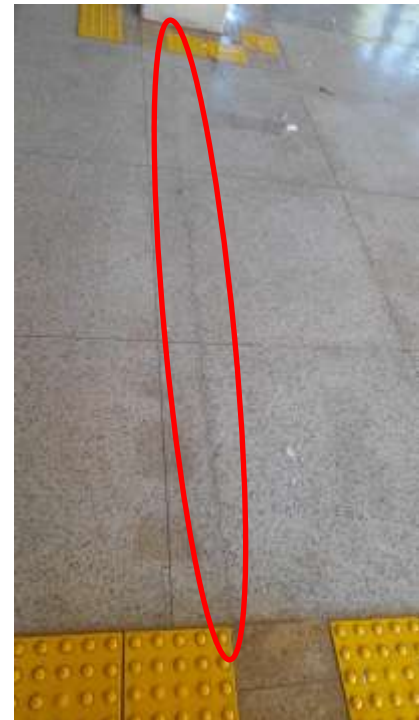
Imagem H

| <b>SIGLA</b> | <b>TAMANHO<br/>(m)</b> | <b>DIMENSÃO<br/>(mm)</b> | <b>CLASSIFICAÇÃO DAS ABERTURAS</b> |
|---|---|---|---|
| F,H,K,L,O,P,Q,R,<br>S,T,U,V,W,X,Y,Z,<br>E',F',G',H',I' | 4,00 | 0,7 | Trinca |

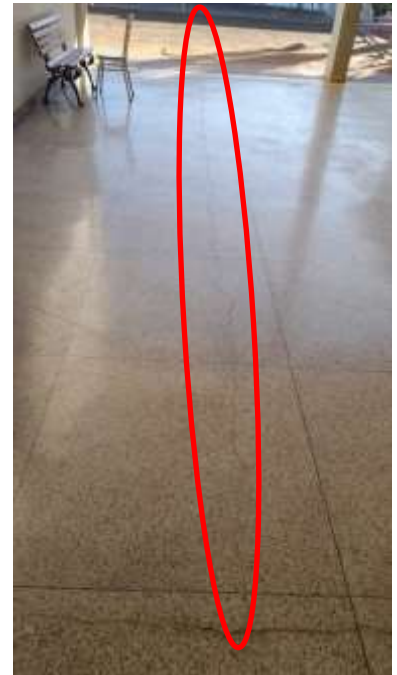
Imagem N

| <b>SIGLA</b> | <b>TAMANHO<br/>(m)</b> | <b>DIMENSÃO<br/>(mm)</b> | <b>CLASSIFICAÇÃO DAS ABERTURAS</b> |
|---|---|---|---|
| M,N | 11,4 | 0,2 | Fissura |

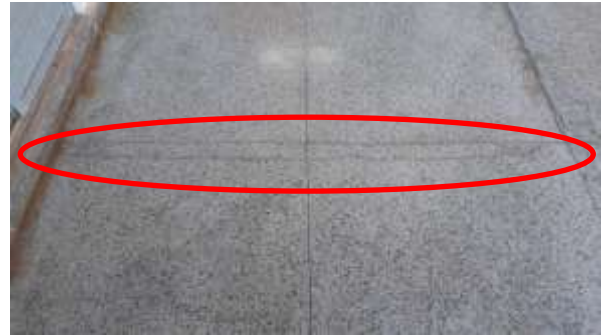
Imagem A'

| <b>SIGLA</b> | <b>TAMANHO<br/>(m)</b> | <b>DIMENSÃO<br/>(mm)</b> | <b>CLASSIFICAÇÃO DAS ABERTURAS</b> |
|---|---|---|---|
| A',L' | 1,00 | 0,5 | Fissura |

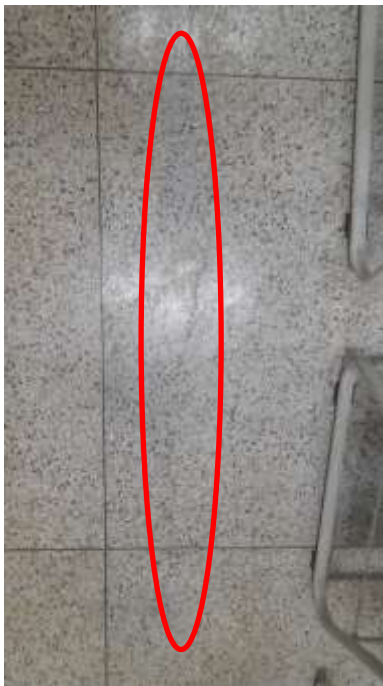
Imagem D'

| <b>SIGLA</b> | <b>TAMANHO<br/>(m)</b> | <b>DIMENSÃO<br/>(mm)</b> | <b>CLASSIFICAÇÃO DAS ABERTURAS</b> |
|---|---|---|---|
| D',N' | 0,75 | 0,3 | Fissura |

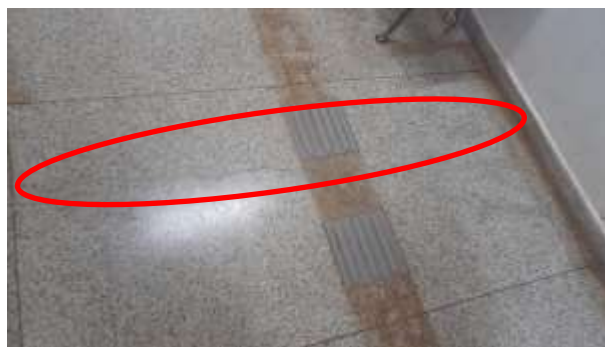
Imagem J'

| <b>SIGLA</b> | <b>TAMANHO<br/>(m)</b> | <b>DIMENSÃO<br/>(mm)</b> | <b>CLASSIFICAÇÃO DAS ABERTURAS</b> |
|---|---|---|---|
| J' | 2,60 | 0,4 | Fissura |

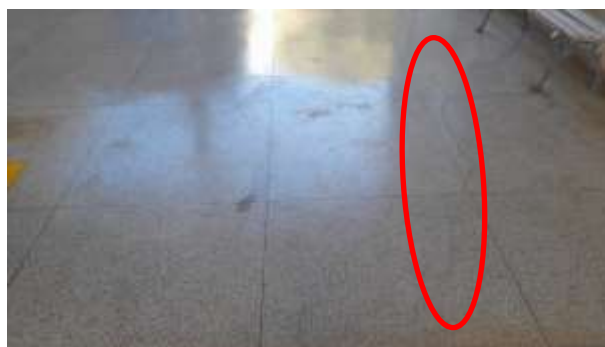
Imagem C'

| <b>SIGLA</b> | <b>TAMANHO<br/>(m)</b> | <b>DIMENSÃO<br/>(mm)</b> | <b>CLASSIFICAÇÃO DAS ABERTURAS</b> |
|---|---|---|---|
| C' | 1,48 | 0,4 | Fissura |

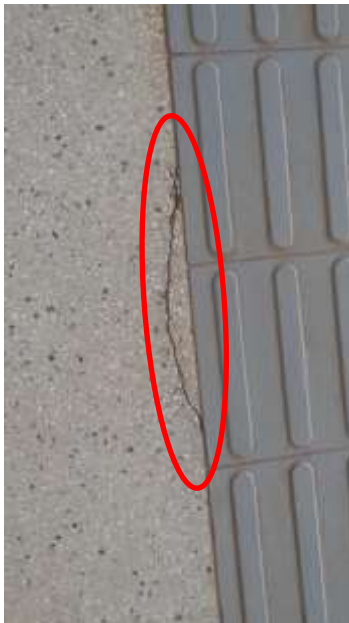
Imagem T'

| <b>SIGLA</b> | <b>TAMANHO<br/>(m)</b> | <b>DIMENSÃO<br/>(mm)</b> | <b>CLASSIFICAÇÃO DAS ABERTURAS</b> |
|---|---|---|---|
| T' | 0,31 | 0,6 | Trinca |

Já a vistoria no bloco 600, como mostra as Figuras 35 e 36 evidenciou a presença de fissuras e trincas recorrentes no piso de granilite, especialmente em áreas onde estão instalados equipamentos de grande porte e carga significativa, como prensas elétricas, academia e betoneiras. As patologias apresentam padrão irregular, com desenvolvimento aleatório e, em alguns casos, interligando placas distintas do piso, o que indica ação de esforços concentrados e repetitivos.

Além disso, o funcionamento contínuo de máquinas vibratórias, como a betoneira, pode estar contribuindo para o agravamento das fissuras, por meio de microvibrações que causam fadiga no revestimento e comprometem sua integridade ao longo do tempo.

Após a estabilização das manifestações patológicas, deve-se realizar a recomposição do piso de granilite, restaurando as áreas danificadas e garantindo a continuidade do acabamento. Além disso, recomenda-se o monitoramento das fissuras por meio de réguas de controle, permitindo a verificação da evolução das movimentações ao longo do tempo e a eficácia das medidas adotadas.

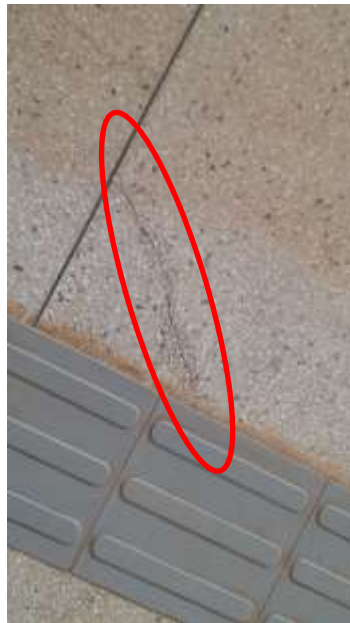
Imagem U'

| <b>SIGLA</b> | <b>TAMANHO<br/>(m)</b> | <b>DIMENSÃO<br/>(mm)</b> | <b>CLASSIFICAÇÃO DAS ABERTURAS</b> |
|---|---|---|---|
| U' | 0,43 | 0,7 | Trinca |

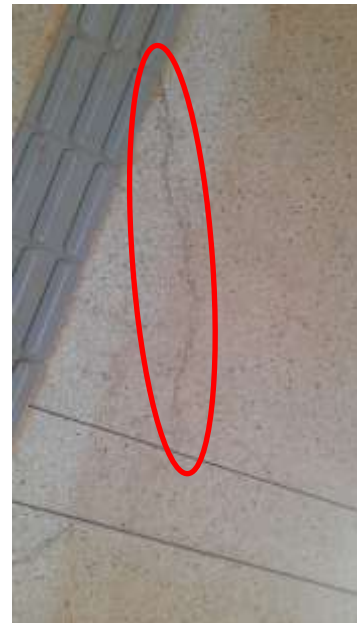
Imagem V'

| <b>SIGLA</b> | <b>TAMANHO<br/>(m)</b> | <b>DIMENSÃO<br/>(mm)</b> | <b>CLASSIFICAÇÃO DAS ABERTURAS</b> |
|---|---|---|---|
| V' | 39,70 | 0,7 | Trinca |

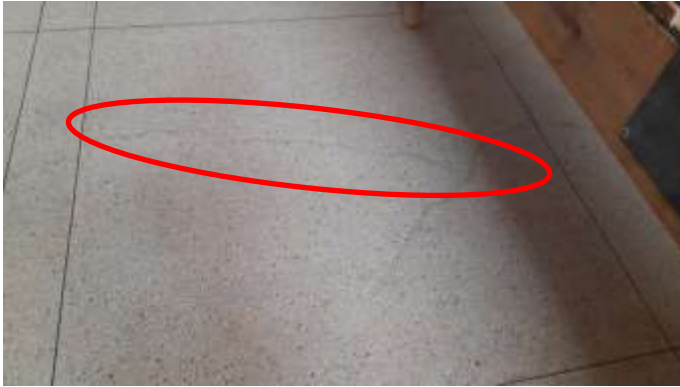
Imagem S'

| <b>SIGLA</b> | <b>TAMANHO<br/>(m)</b> | <b>DIMENSÃO<br/>(mm)</b> | <b>CLASSIFICAÇÃO DAS ABERTURAS</b> |
|---|---|---|---|
| S' | 0,65 | 0,5 | Fissura |

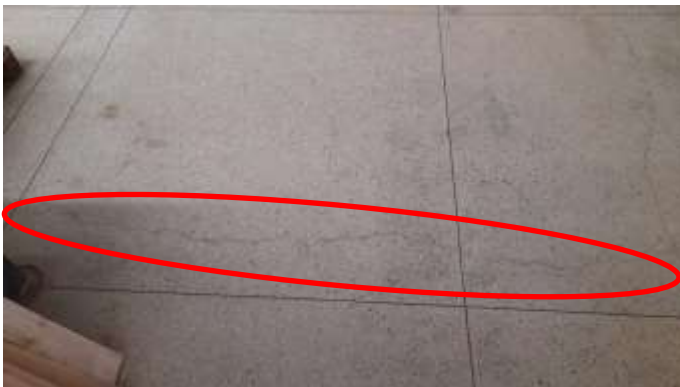
Imagem R'

| <b>SIGLA</b> | <b>TAMANHO<br/>(m)</b> | <b>DIMENSÃO<br/>(mm)</b> | <b>CLASSIFICAÇÃO DAS ABERTURAS</b> |
|---|---|---|---|
| R' | 1,68 | 0,5 | Fissura |

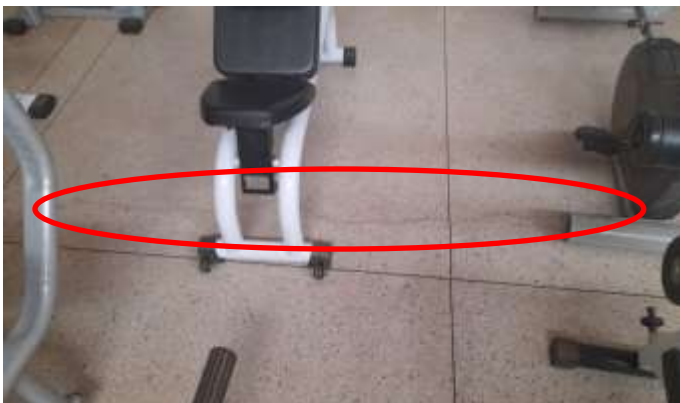
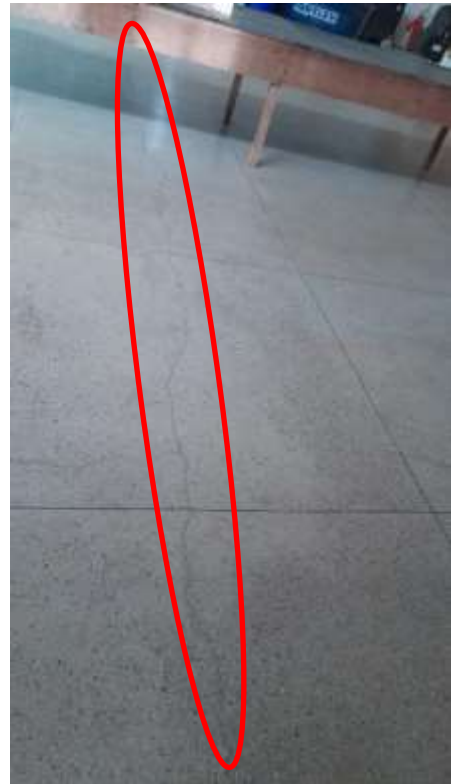
Imagem O'

| <b>SIGLA</b> | <b>TAMANHO<br/>(m)</b> | <b>DIMENSÃO<br/>(mm)</b> | <b>CLASSIFICAÇÃO DAS ABERTURAS</b> |
|---|---|---|---|
| O' | 19,76 | 0,4 | Fissura |

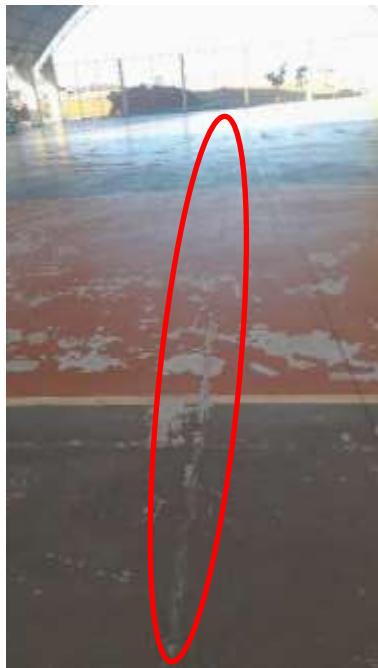
Imagem W'

| <b>SIGLA</b> | <b>TAMANHO<br/>(m)</b> | <b>DIMENSÃO<br/>(mm)</b> | <b>CLASSIFICAÇÃO DAS ABERTURAS</b> |
|---|---|---|---|
| W',X',Y' | 25,45 | 0,7 | Trinca |

Durante a vistoria realizada na quadra poliesportiva coberta, foram identificadas fissuras recorrentes no piso de concreto, com destaque para trincas longitudinais e algumas com deslocamento superficial do revestimento (pintura). As trincas estão distribuídas em diferentes pontos da quadra, incluindo áreas centrais e periféricas da superfície de jogo.

A análise visual das manifestações patológicas, associada ao contexto de uso intenso e contínuo do espaço, indica que as trincas podem estar relacionadas à retração do concreto por secagem, ausência ou falha na execução de juntas de controle, e cura inadequada do concreto. Em alguns pontos, observam-se trincas que sugerem recalque diferencial do subleito, o que pode indicar problemas na compactação ou variações na umidade do solo de apoio.

Como forma de correção, recomenda-se a inspeção técnica mais aprofundada do sistema de piso, com verificação da espessura da laje, qualidade do subleito e dimensionamento das juntas existentes. As trincas devem ser tratadas por meio da limpeza e preenchimento com resina epóxi ou selante apropriado, seguido da recuperação do acabamento superficial com material adequado para quadras esportivas. Também se sugere a inclusão de juntas de controle adicionais, quando necessário, para acomodar os movimentos do concreto e prevenir novas fissurações.

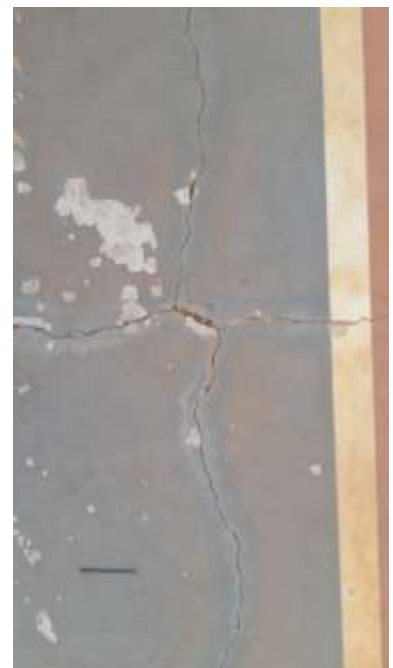
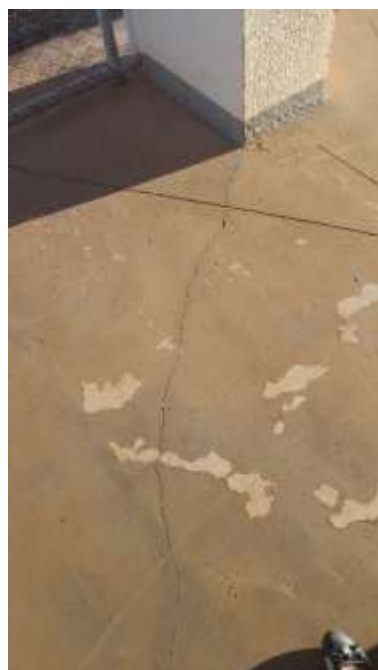
Imagem A''

| <b>SIGLA</b> | <b>TAMANHO<br/>(m)</b> | <b>DIMENSÃO<br/>(mm)</b> | <b>CLASSIFICAÇÃO DAS ABERTURAS</b> |
|---|---|---|---|
| A'' | 2,21 | 0,7 | Trinca |

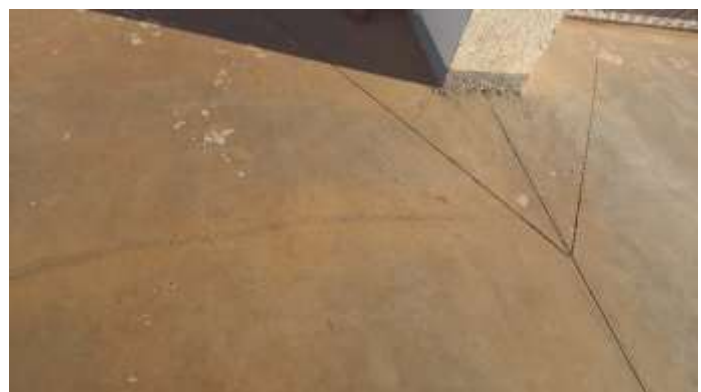
Imagem B''

| <b>SIGLA</b> | <b>TAMANHO<br/>(m)</b> | <b>DIMENSÃO<br/>(mm)</b> | <b>CLASSIFICAÇÃO DAS ABERTURAS</b> |
|---|---|---|---|
| B'' | 2,18 | 0,7 | Trinca |
