INSTITUTO FEDERAL  
GOIÁS  
Câmpus Anápolis

**TRABALHO DE CONCLUSÃO DO CURSO DE ENGENHARIA CIVIL DA  
MOBILIDADE**

**REFORÇO ESTRUTURAL EM CONCRETO ARMADO: ABORDAGEM TÉCNICA  
E ESTUDO DE CASO DA PONTE JUSCELINO KUBITSCHKE**

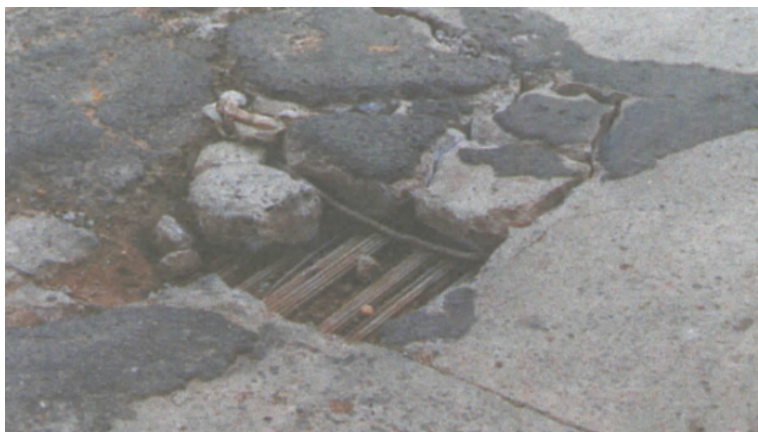
**Figura 4.5 - Exposição dos cabos de protensão no pavimento de concreto da ponte.**

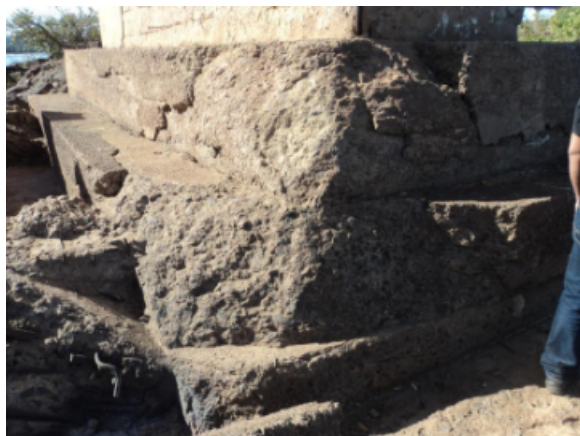
Entre outras patologias identificadas antes da estrutura colapsar, estavam o deslocamento da argamassa de revestimento das paredes de travamento entre pilares e rachaduras no topo dos pilares octogonais, revelava falhas de aderência e redistribuição indevida de esforços. Também era possível observar a inclinação visível a olho nu entre elementos de reforço e os pilares originais, indicando interferência na geometria estrutural dos apoios, já os blocos de fundação apresentavam fissuras e rachaduras em larga escala, além de falhas de concretagem e armaduras expostas e oxidadas.

**Figura 6.5 - Danos observados no bloco do P7, com significativa variação da geometria do bloco.**

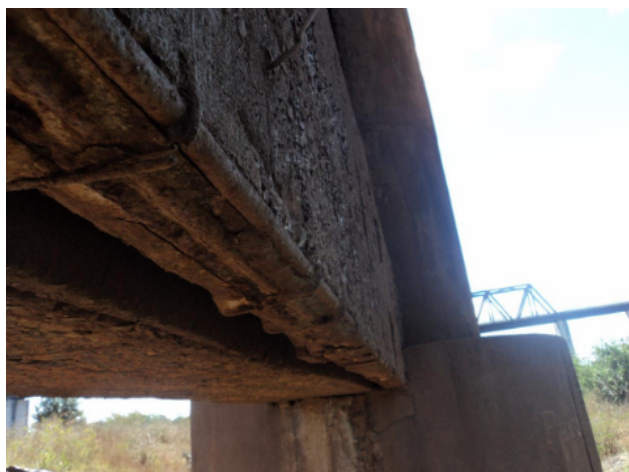
**Figura 6.6 - Deslocamento do concreto e exposição da armadura com sinais de oxidação.**

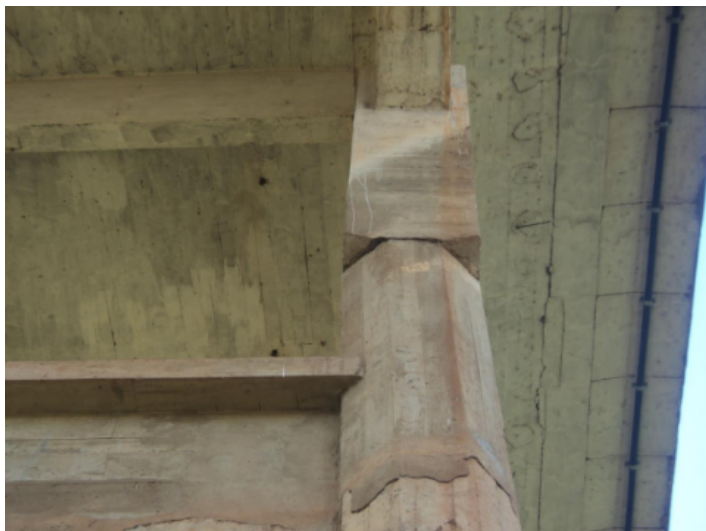
**Figura 6.7 - Deslocamento da camada de cobertura de argamassa identificada no pilar do apoio P13 e inclinação observada a olho nú entre pilar octogonal e capitel.**

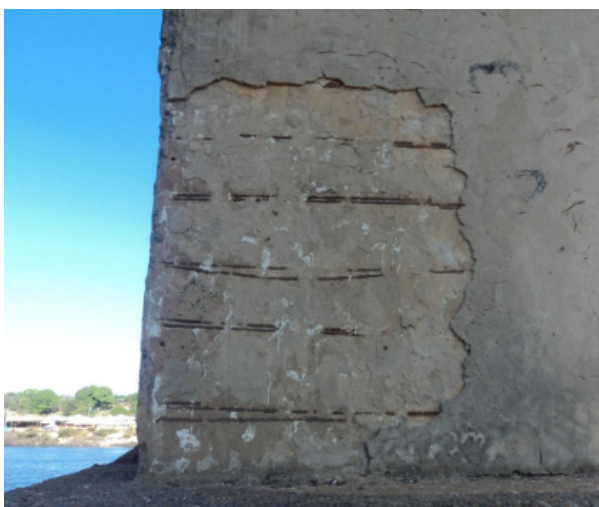
**Figura 6.8 - Deslocamento da argamassa de cobrimento e exposição das armaduras longitudinais do pilar P7.**

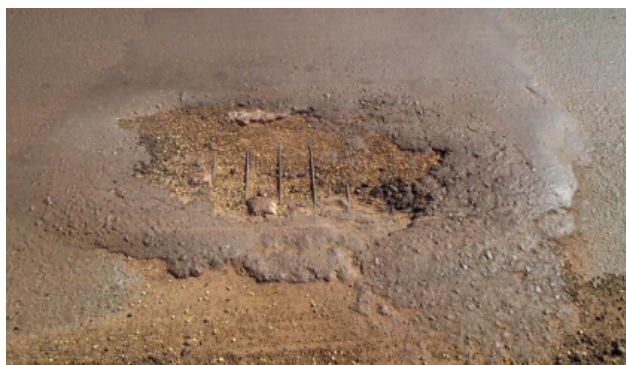
A presença de armaduras expostas e oxidadas em múltiplos apoios e trechos do tabuleiro evidenciava processo avançado de corrosão que comprometia a capacidade resistente da estrutura. O tabuleiro apresentava fissuras longitudinais e transversais nos balanços, além de danos no balanço lateral do caixão, indicando problemas na continuidade

**Figura 6.9 - Exposição de armaduras no pavimento de concreto da ponte.**

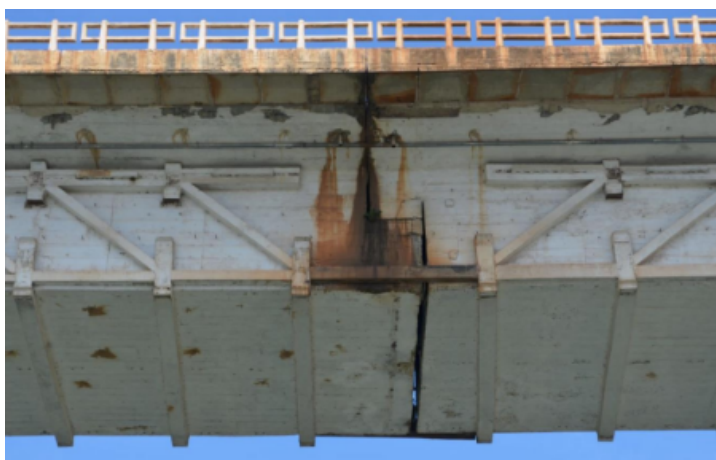
**Figura 6.2 - Sinais de corrosão nos apoios centrais, do meio do balanço sucessivo ponto mais crítico da estrutura.**

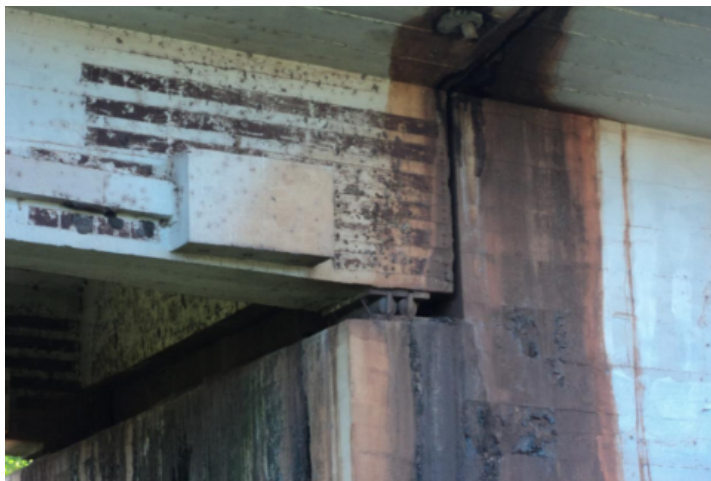
**Figura 6.10 -Sinais de umidade e corrosão da armadura nos apoios, uma presença de uma mancha provinda da oxidação do aço.**

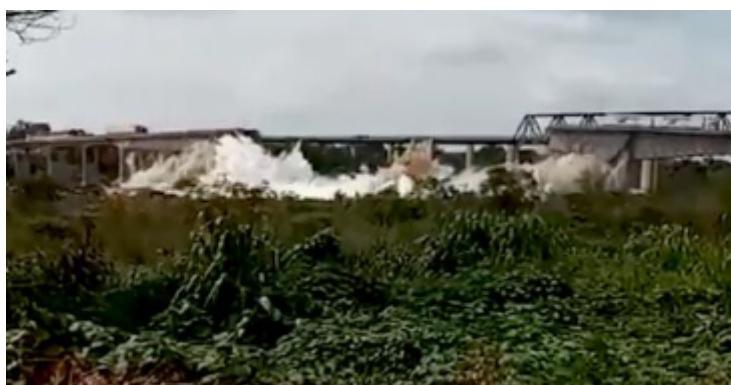
**Figura 7.1 - Foto retirada de um vídeo que mostrava a ponte, quando de repente ocorre o colapso da estrutura.**

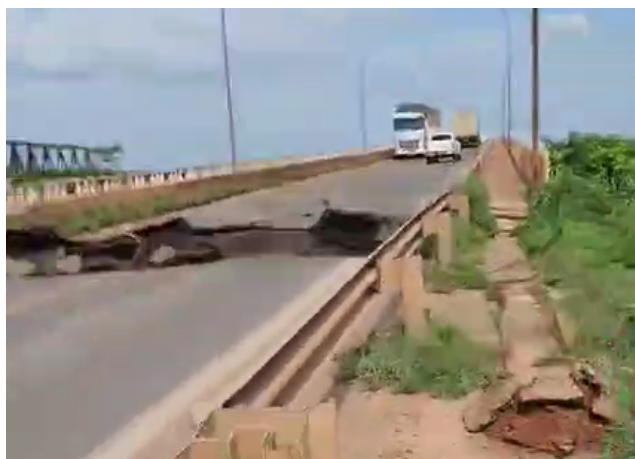
**Figura 7.2 - Foto retirada de um vídeo que era gravado mostrando a ponte, e de repente o desabamento do pavimento no momento da ruptura.**

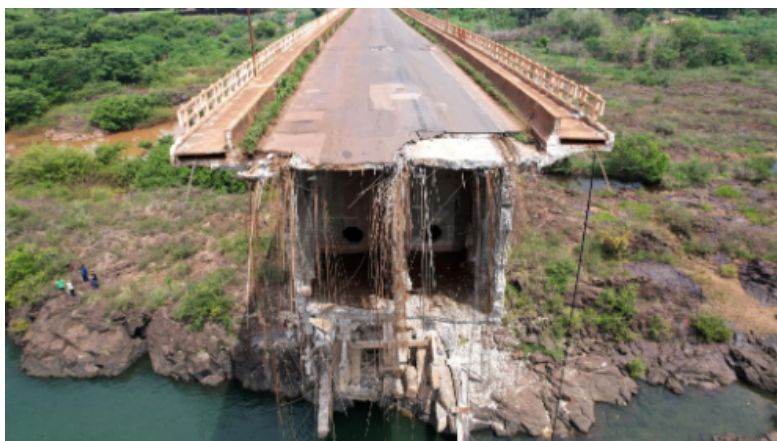
A deterioração dos sistemas de protensão constituiu outro fator fundamental na ruptura. As evidências fotográficas como da figura 7.4 revelam que "grande parte da armadura de protensão não se rompeu (na seção), mas perdeu aderência ao concreto" (CARVALHO, 2025). A perda de aderência compromete significativamente a capacidade resistente da estrutura, especialmente em seções sujeitas a momentos fletores elevados no caso da ponte possuir um vão livre de 140m sem quaisquer pilares, o que aumenta o momento fletor a ser resistido. O sistema de reforço implementado em 1997 apresentava limitações críticas para resistir a determinados tipos de esforços, segundo Carvalho (2025), "na parte

**Figura 7.4 - Imagem da ponte após sua ruptura, é possível ver os cabos de protensão sem indícios de ruptura por tração, com indício de perda de aderência dos cabos ao concreto.**

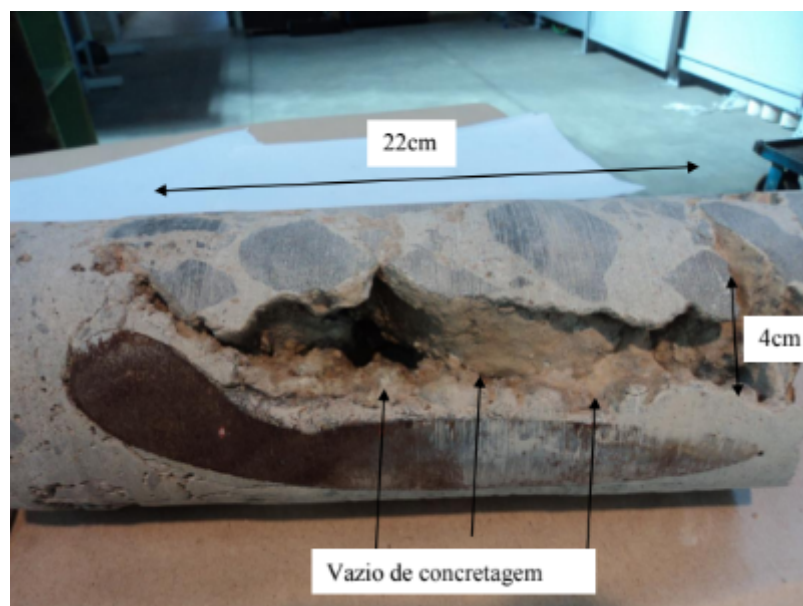
**Figura 8.2 - Vazio de concretagem identificado com extensão de 22cm X 4cm, P6-L.**

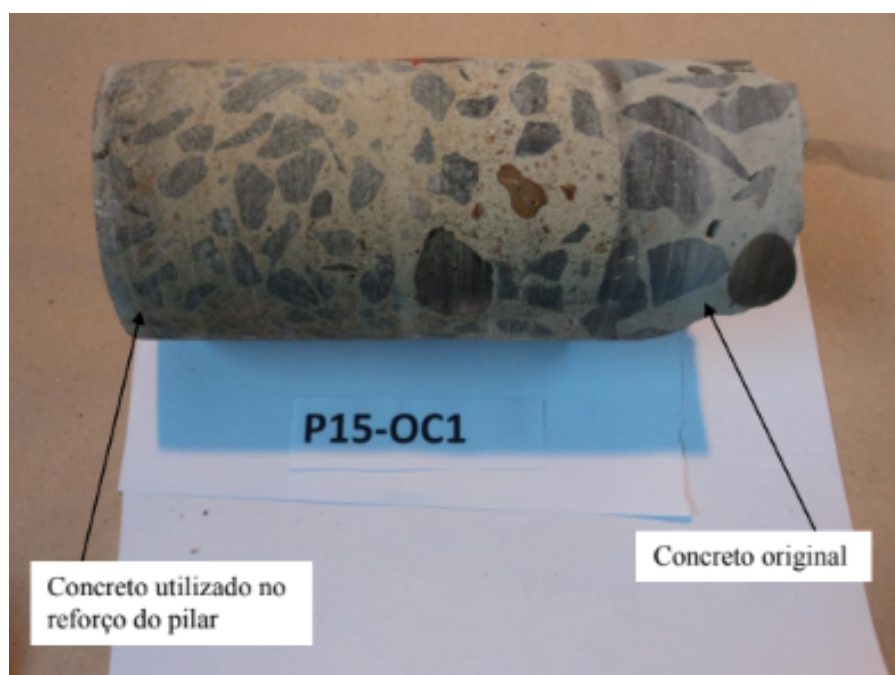
**Figura 8.3 - Alteração da textura do concreto e do tipo de agregado no trecho do testemunho voltado para interior do elemento, P15-OC1.**
