**VERIFICAÇÃO E MELHORIA CONTÍNUA DOS SERVIÇOS EM OBRAS: UM  
ESTUDO DE CASO COM APLICAÇÃO DO CICLO PDCA E DIAGRAMA DE  
ISHIKAWA**

Trabalho apresentado ao Instituto Federal de Educação, Ciência e Tecnologia de Goiás – Câmpus Jataí, como requisito parcial à obtenção do título de Bacharel em Engenharia Civil.

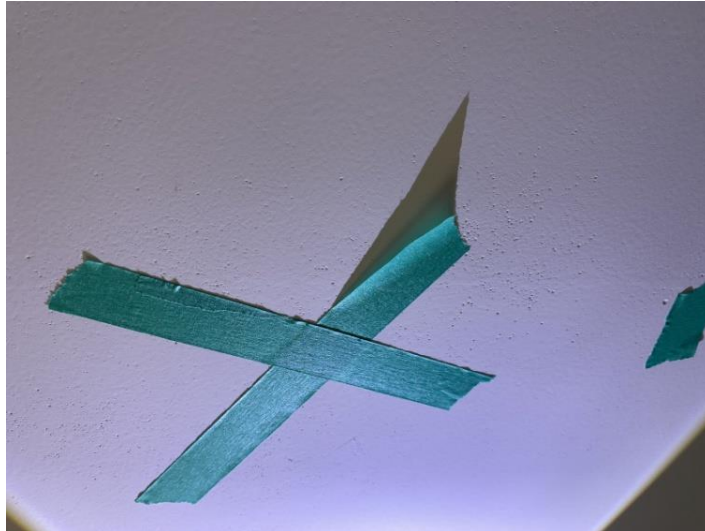
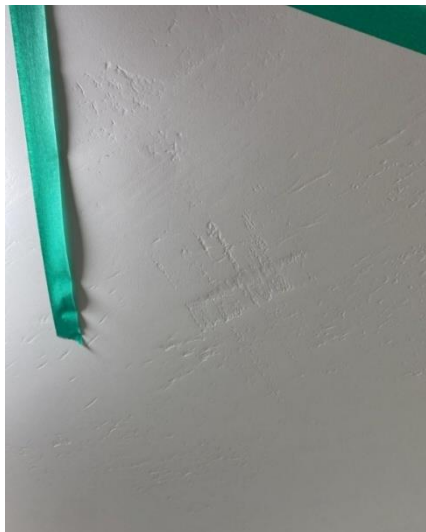
Nas FVS referentes à de pintura interna, as maiores porcentagens de não conformidade foram observadas nas etapas de emassamento (97,30%) e primeira demão de tinta (96,97%), apresentando índices próximos a 100% de reprovação em todas as verificações realizadas. A análise das fichas apresenta que muitas dessas reprovações está relacionada ao aspecto inadequado do emassamento, frequentemente caracterizado pelos defeitos conhecidos na prática como “queijinho” e “casca de laranja”, conforme ilustrado nas Figuras 20 e 21.

Figura 20 – Aspecto “Queijinho” apresentado pela obra

Figura 21 – Aspecto “Casca de laranja” apresentado pela obra

Com base na Figura 35, na fase planejar (P), devem ser analisadas as causas das falhas de supervisão, identificar possíveis lacunas no acompanhamento técnico e no conhecimento do procedimento técnico da equipe. Em Fazer (D), as ações planejadas devem ser aplicadas em campo, deve haver capacitação dos encarregados do serviço em um conhecimento não só empírico, mas conhecimento dos procedimentos da empresa, deve haver uma revisão das rotinas de inspeção, não só receber o serviço, mas sim a supervisão durante a realização. Já na fase verificar (C), é necessário realizar inspeções e comparar os resultados obtidos com os padrões de qualidade esperados, analisando se houve redução das não conformidades. Por fim, na fase Agir (A), as boas práticas realizadas devem ser padronizadas, garantindo que a supervisão. Dessa forma, o PDCA permite conduzir um processo sistemático de aperfeiçoamento, assegurando maior controle e qualidade na execução do serviço de pintura interna.

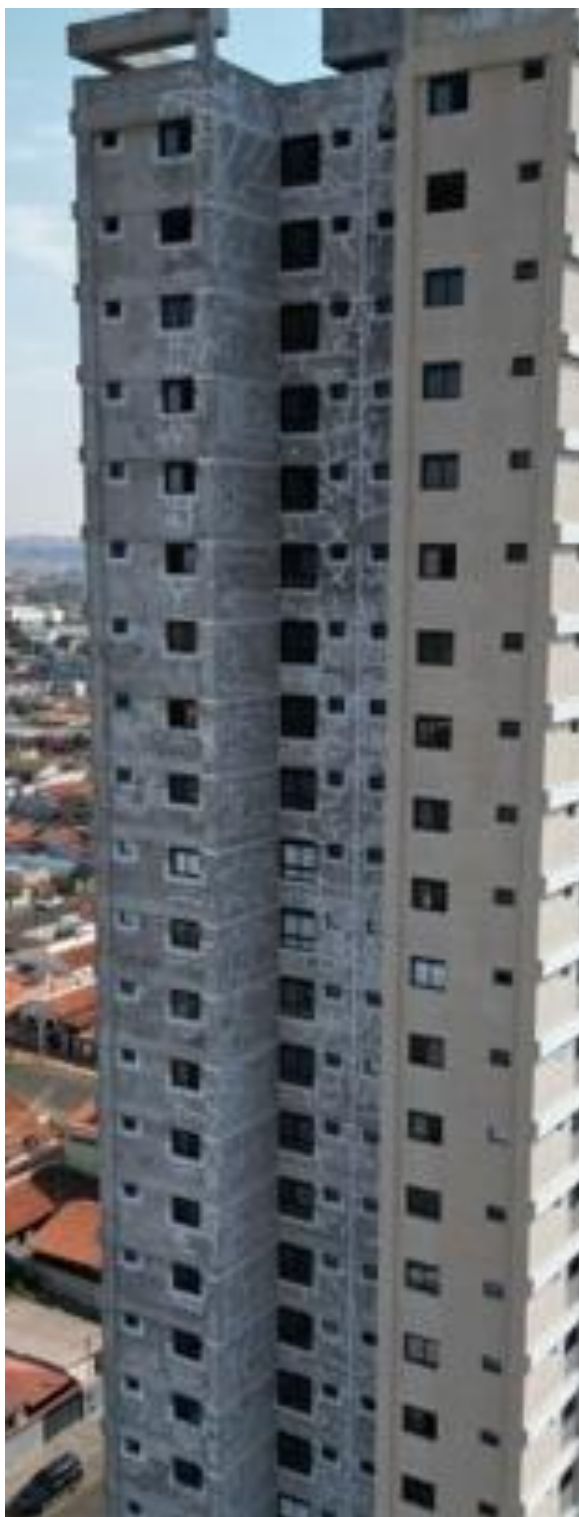
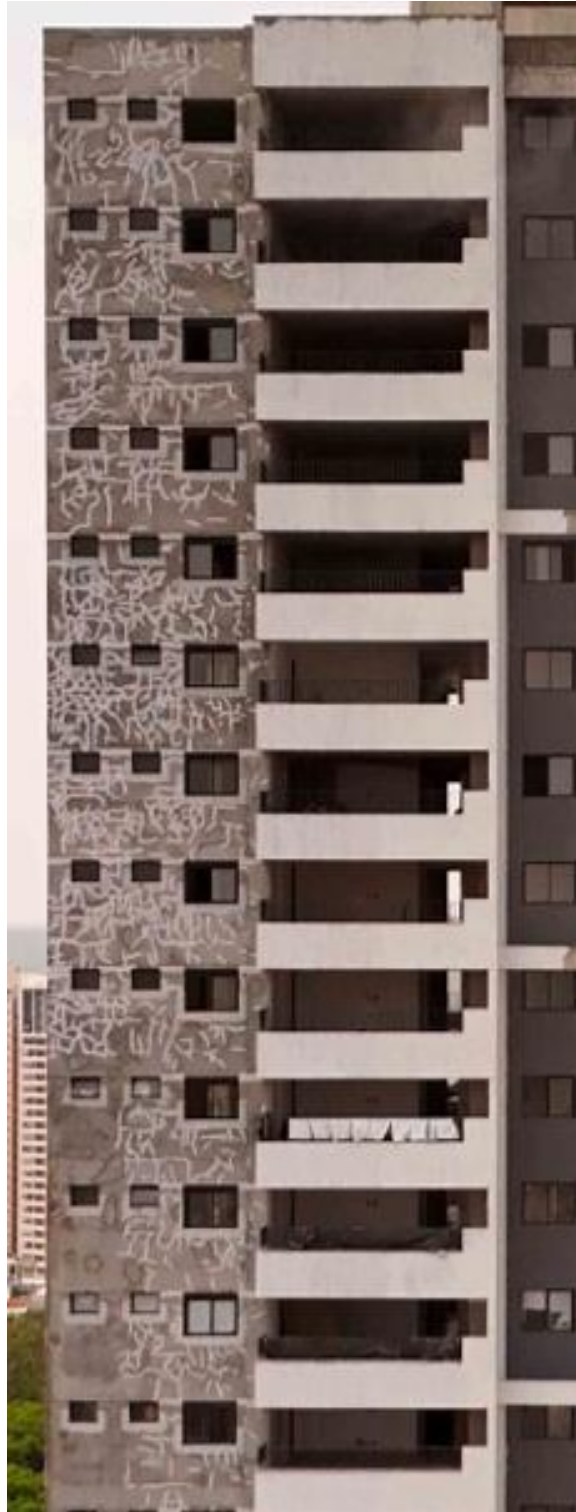
Durante a vistoria de serviço reboco realizado nas fachadas, constatou-se a necessidade de tratamento das trincas presentes no reboco externo do edifício, Figuras 24 a 26. Tal inconformidade, ocorreu devido a exposição prolongada às condições ambientais, como chuva, sol e variações térmicas diárias. Essas manifestações patológicas indicam perda de estanqueidade e comprometimento da durabilidade do sistema de vedação, sendo fundamental a adoção de medidas corretivas para restabelecer o desempenho do revestimento.

Figura 24 – Inconformidade aderência reboco (lado A)

Figura 25 – Inconformidade aderência reboco (lado B)

Diante das evidências, identifica-se como possível causa das inconformidades registradas nas fichas de reboco da obra em estudo a influência das condições ambientais, que podem ser desfavoráveis e que podem afetar diretamente a execução do serviço, resultando em consequências tanto durante quanto após a sua realização.

Conforme a Figura 37, na fase Planejar (P), exige a definição de critérios de execução adaptados às condições climáticas, o que envolve a criação de um plano de trabalho detalhado que contemple a previsão meteorológica, o tempo de cura necessário e as estratégias de proteção das fachadas. Em seguida, o Fazer (D) consiste na aplicação das ações previstas, garantindo a aderência estrita às orientações do procedimento executivo e às diretrizes da ABNT (2021), que impõe requisitos de estanqueidade e durabilidade face às variações térmicas e à umidade. Na fase de Verificar (C), torna-se imprescindível o monitoramento rigoroso das condições de exposição, tanto durante quanto após a aplicação do reboco, avaliando a aderência e a performance do revestimento. O Agir (A) é a busca a consolidação e a incorporação dos bons resultados ao sistema de gestão da qualidade, como os registros climáticos e a definição de critérios claros para a suspensão do serviço em dias de condições adversas.

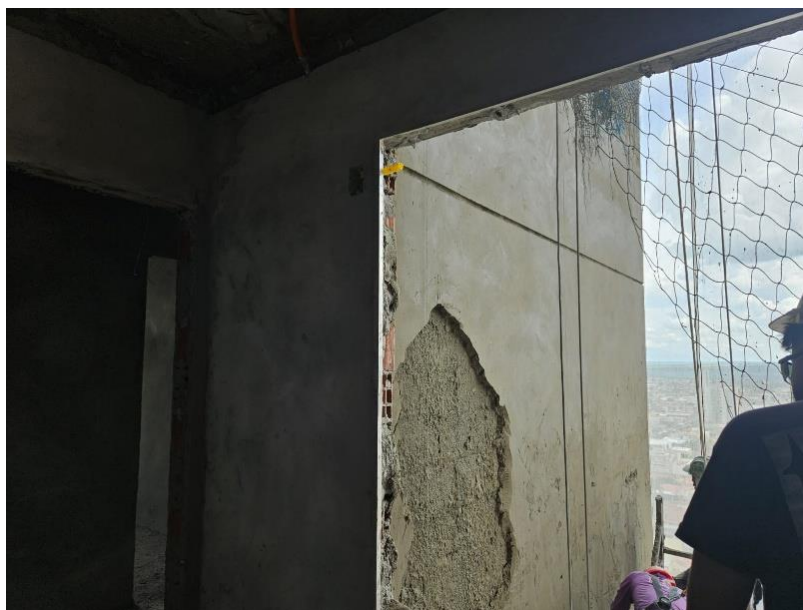
Figura 28 – Reboco deslocando, após um dia chuvoso
