INSTITUTO FEDERAL DE EDUCAÇÃO, CIÊNCIA E TECNOLOGIA DE GOIÁS  
CAMPUS GOIÂNIA

DEPARTAMENTO DE ÁREAS ACADEMICAS III  
CURSO DE ENGENHARIA CIVIL

**LEVANTAMENTO DE MANIFESTAÇÕES PATOLÓGICAS EM FACHADAS DE  
EDIFÍCIOS VERTICAIS EM GOIÂNIA: INFLUÊNCIA DA ORIENTAÇÃO SOLAR E  
VIABILIDADE DO USO DE DISPOSITIVOS MÓVEIS**

Goiânia  
2026

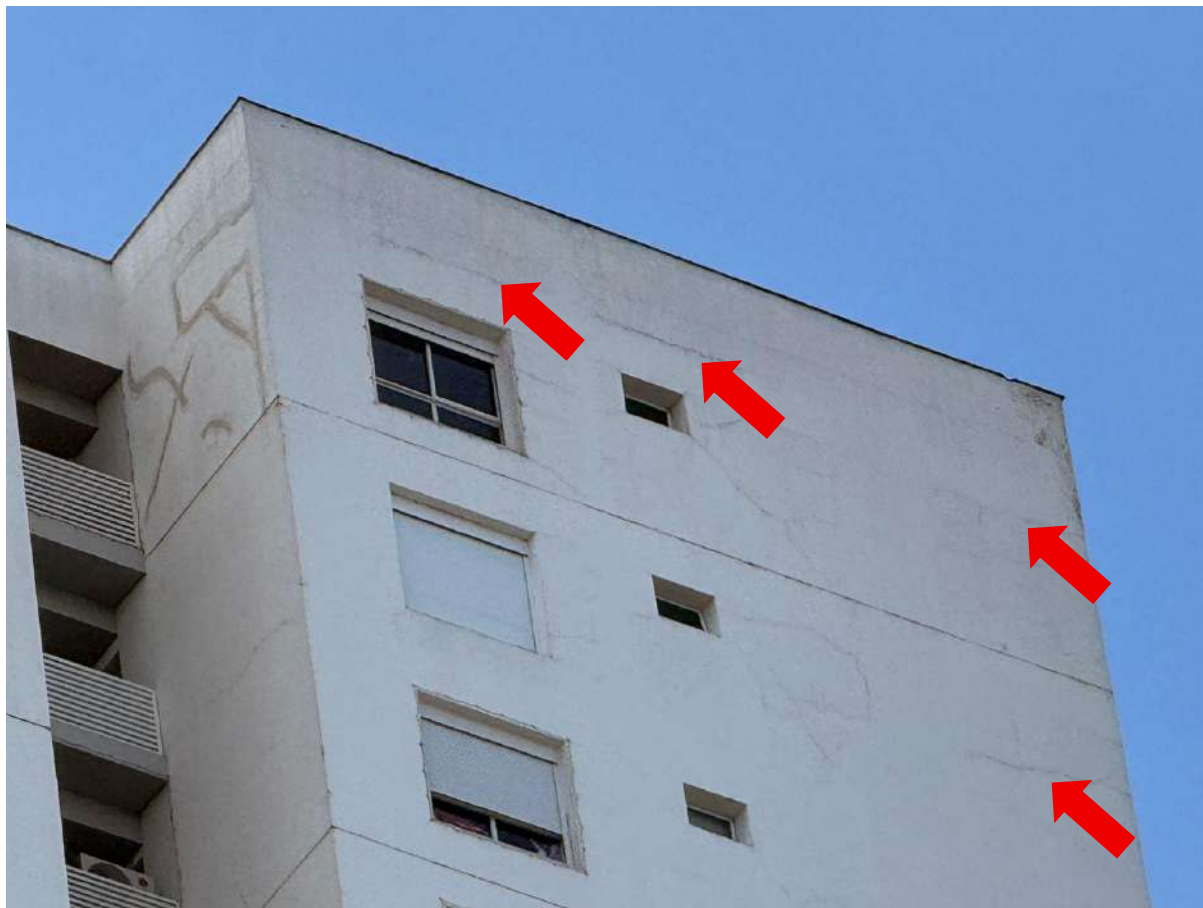
As fissuras são uma das manifestações patológicas mais comuns e podem surgir devido à dilatação e contração dos materiais, provocadas por variações térmicas e movimentos estruturais. Como mostra a Figura 1, essas fissuras podem se desenvolver de maneira progressiva, ampliando-se com o tempo e, se não tratadas, culminar em falhas mais graves, como a separação dos revestimentos. A ocorrência de fissuras é um sinal claro de que o sistema de acabamento está sofrendo tensões

**Figura 2 – Exemplo de fissura em revestimento**

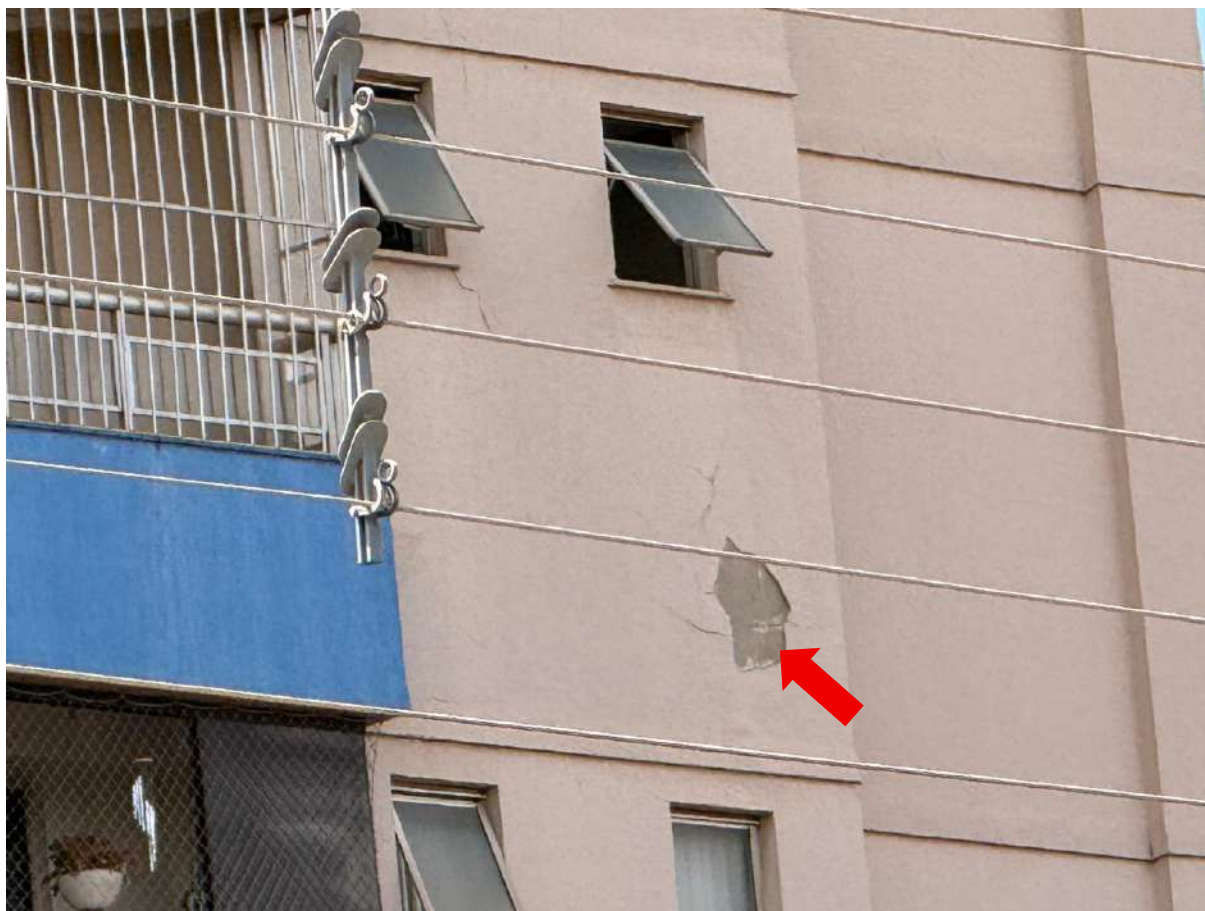
O descolamento dos revestimentos, ou seja, a separação entre a camada de acabamento e a base estrutural, é outra manifestação frequente. A Figura 2 ilustra um exemplo de descolamento de placas cerâmicas, fenômeno que ocorre frequentemente devido à má execução do projeto ou à aplicação inadequada dos materiais. Esse tipo de defeito pode ser intensificado por ciclos repetitivos de umidade e secagem, que fragilizam a interface entre os materiais (Petrucchi, 2000)

**Figura 3 – Exemplo de descolamento em revestimento**

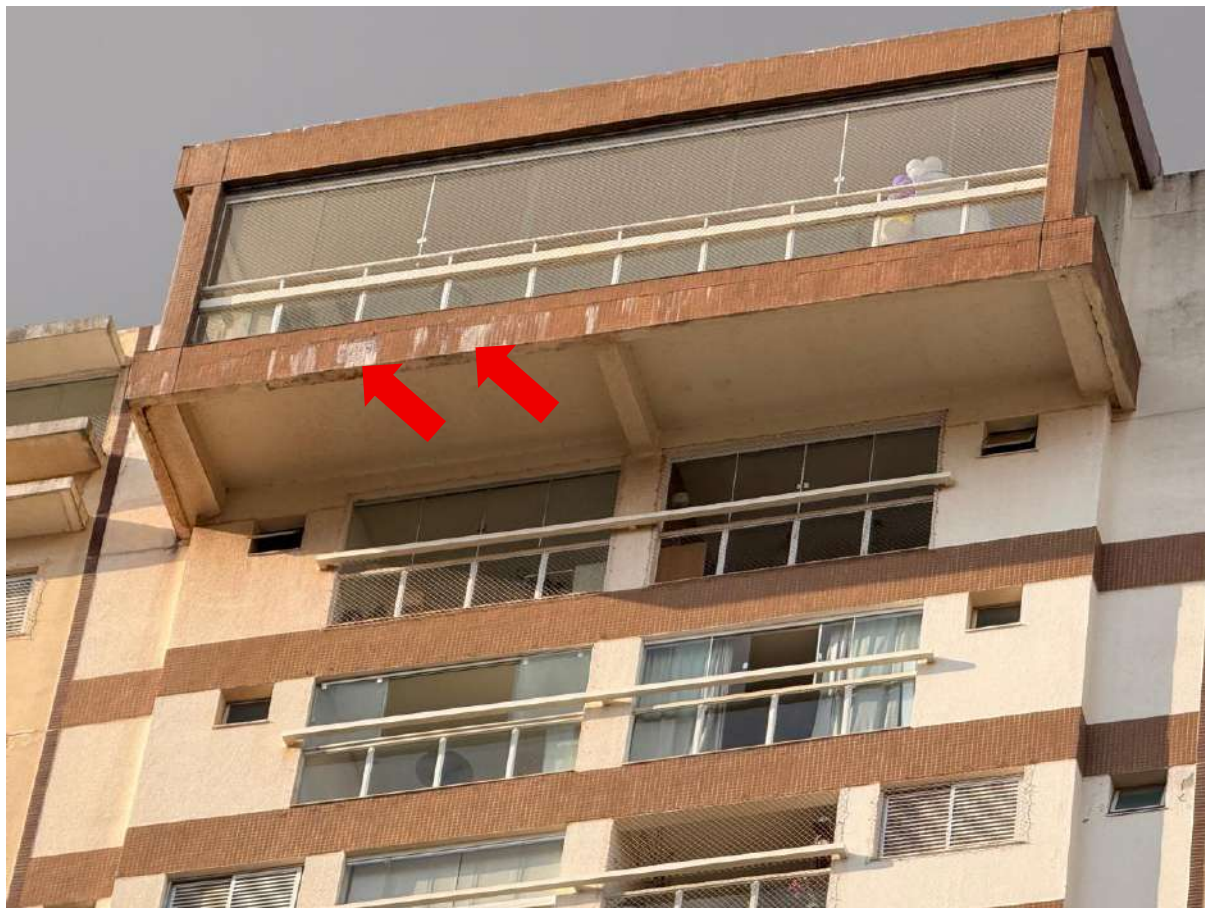
**Figura 4 – Exemplo de eflorescência em revestimento**

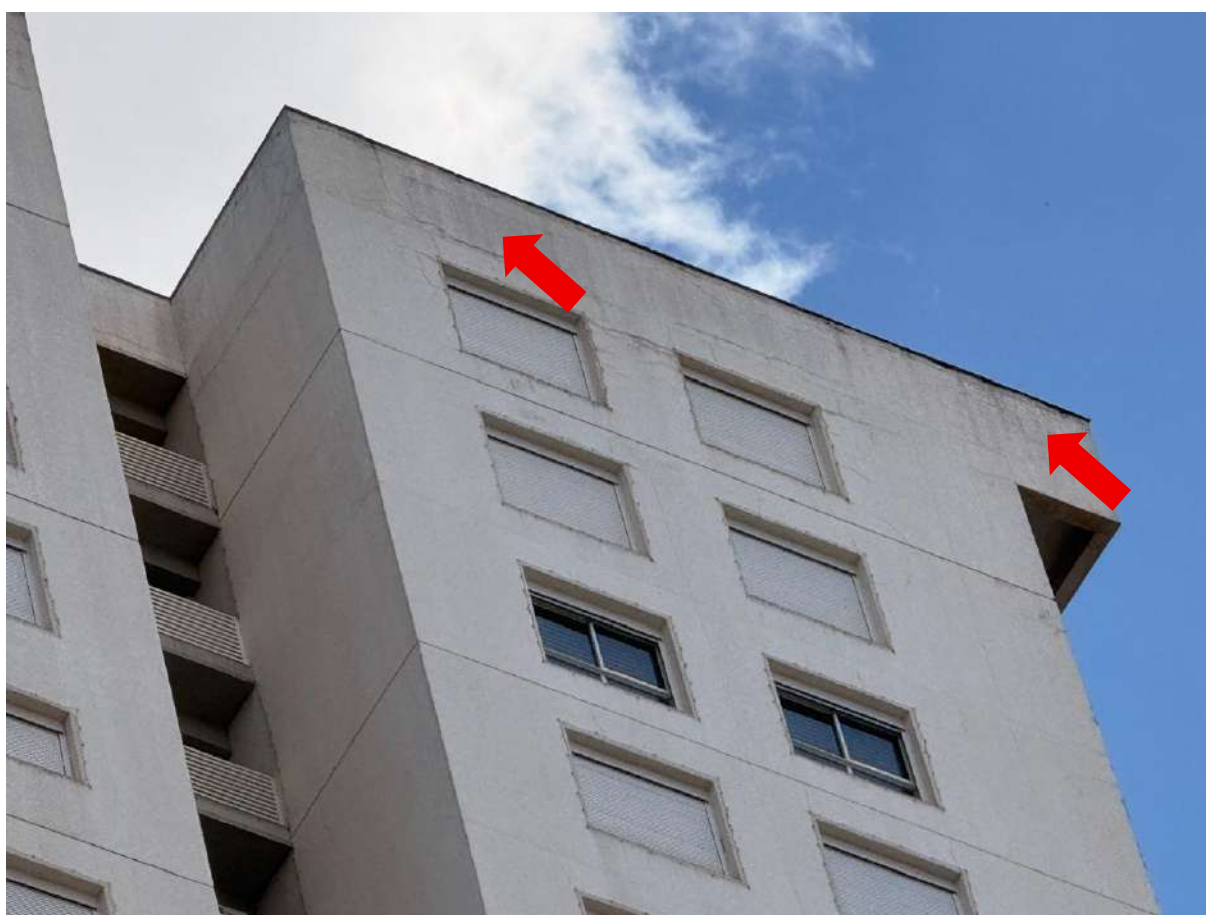
A Figura 4 apresenta um caso de manchas nos elementos da fachada, que são indicativas de processos de degradação química e física nos revestimentos, podendo comprometer não apenas a estética, mas também a integridade estrutural dos materiais a longo prazo (Resende, 2000).

**Figura 5 – Exemplos de manchamento em revestimento**

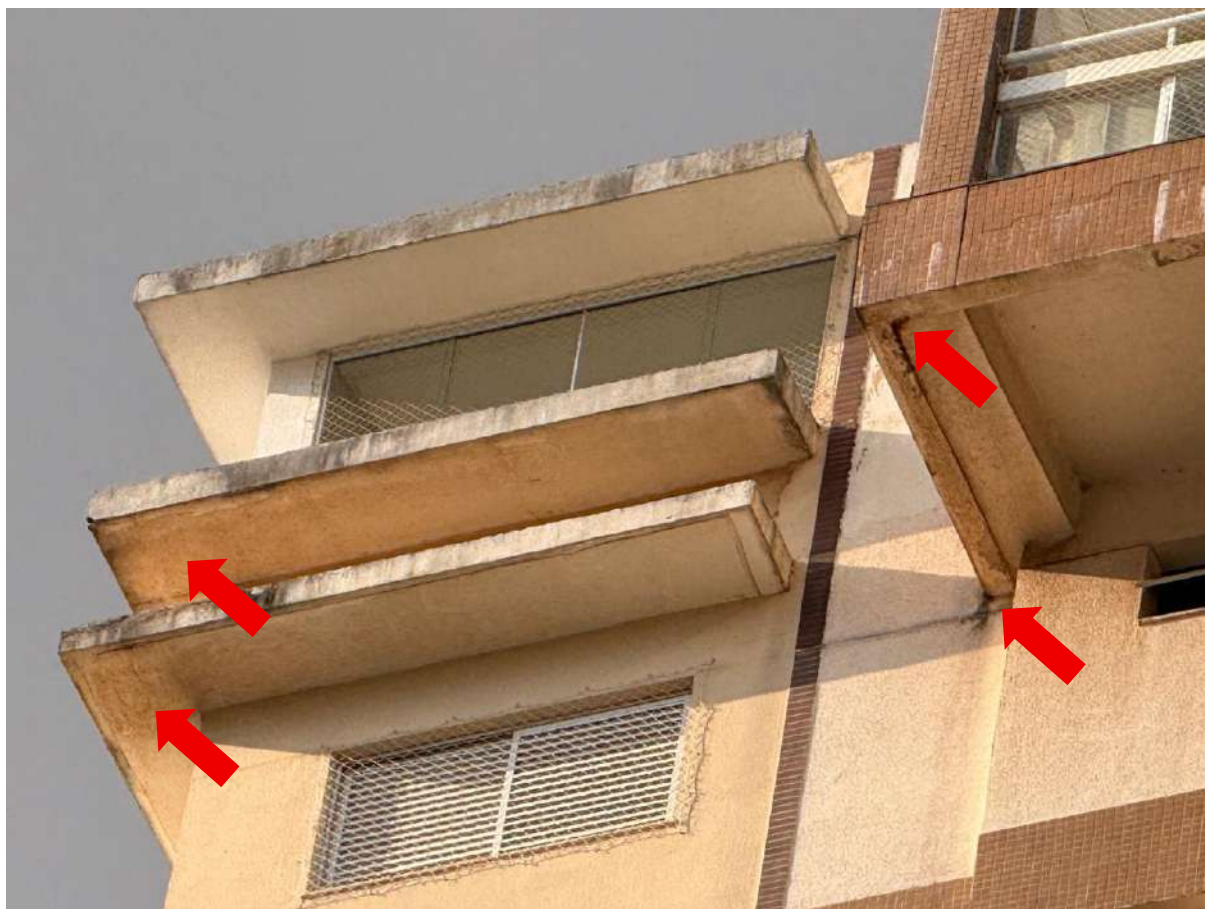
O crescimento de microorganismos, como fungos, algas e bactérias, é outra manifestação patológica significativa. Esses organismos se desenvolvem em superfícies úmidas e pouco expostas à radiação solar direta, contribuindo para o manchamento e a deterioração dos revestimentos. Petrucci (2000) destaca que a presença desses microorganismos é um indicativo das condições de umidade excessiva, que favorecem sua proliferação e, conseqüentemente, a degradação dos materiais de fachada (Petrucci, 2000).

**Figura 6 – Exemplo de Crescimento de Microrganismos**

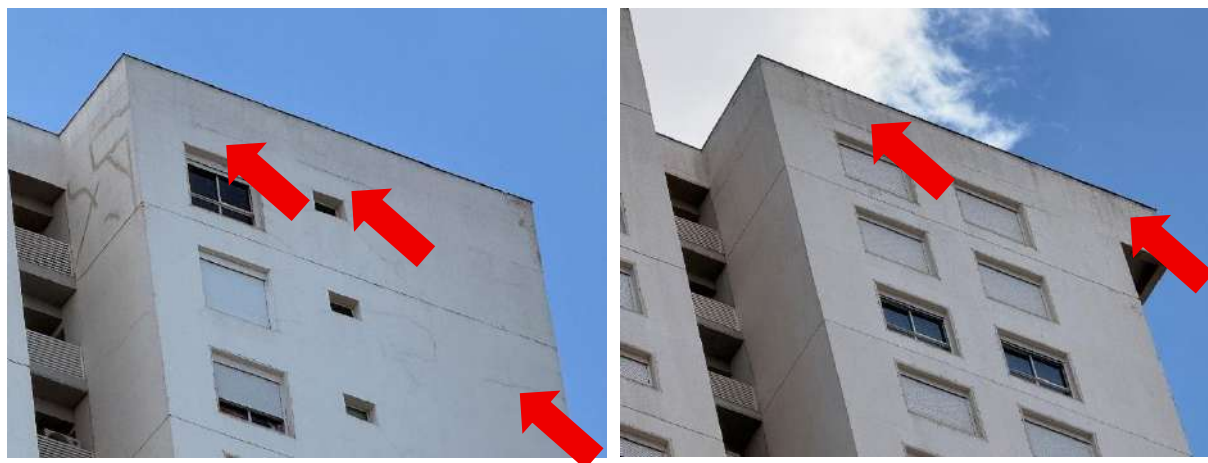
**Figura 9 - Comparação entre as fachadas norte com mais fissurações (à esquerda) e a fachada sul com mais manchamentos (à direita) do edifício Gran Bueno**

Em relação às demais manifestações patológicas apresentadas na tabela 6, observa-se que as manchas constituem a ocorrência mais expressiva nas fachadas voltadas para o sul, totalizando 24 registros, enquanto nas fachadas norte foram contabilizadas 10 ocorrências. Essa diferença indica uma maior presença de processos associados à umidade nas fachadas sul, que permanecem por mais tempo sombreadas e com menor incidência de radiação solar direta. O crescimento biológico foi identificado exclusivamente nas fachadas sul, com 2 registros, não sendo observada nenhuma ocorrência nas fachadas voltadas para o norte, o que reforça a influência das condições de menor insolação e maior retenção de umidade nessas superfícies. As eflorescências apresentaram baixa incidência no conjunto analisado, com apenas 1 registro na fachada sul, enquanto não foram observadas ocorrências desse tipo nas fachadas norte. Já os descolamentos de revestimento mostraram-se pouco frequentes em ambas as orientações, com 2 registros nas fachadas norte e 4 nas fachadas sul, indicando que esse tipo de patologia ocorreu de forma pontual nos edifícios estudados.

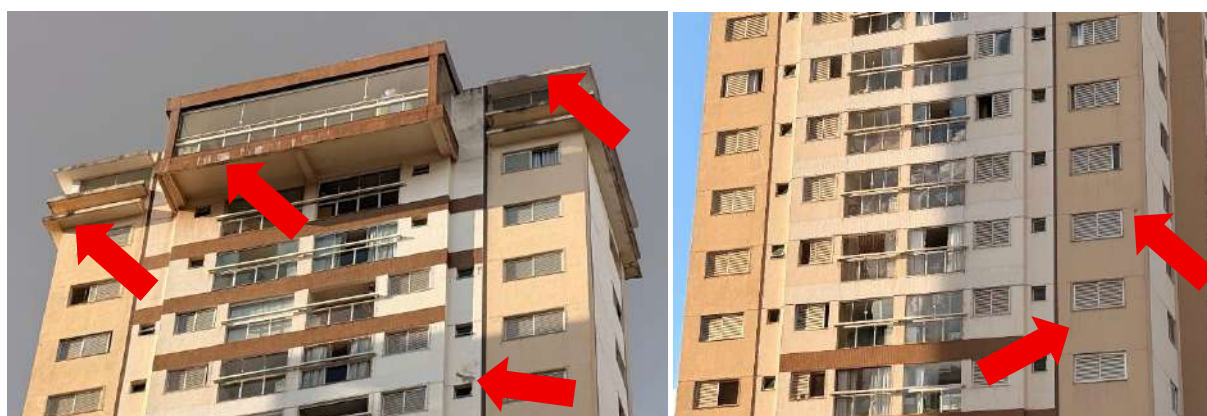
**Figura 10 - Comparação entre a faixa superior (à esquerda) e a faixa intermediária (à direita) do edifício Pedra do Mar**

No detalhamento por tipo de manifestação patológica, observa-se que as fissuras e as manchas são predominantes em todas as faixas do edifício, com destaque para a faixa superior/cobertura, onde foram registrados 16 casos de fissuras e 15 ocorrências de manchas, configurando as patologias mais recorrentes nessa região. Na faixa inferior, as manchas também se apresentam de forma significativa, totalizando 11 registros, enquanto as fissuras somam 3 ocorrências. Já na faixa intermediária, embora essas mesmas manifestações estejam presentes, seus registros são menos expressivos, com 8 ocorrências de manchas e 2 de fissuras. As demais patologias, como descolamentos, eflorescências e crescimento biológico, apresentam baixa frequência em todas as faixas, ocorrendo de maneira pontual, o que indica menor representatividade no conjunto analisado.

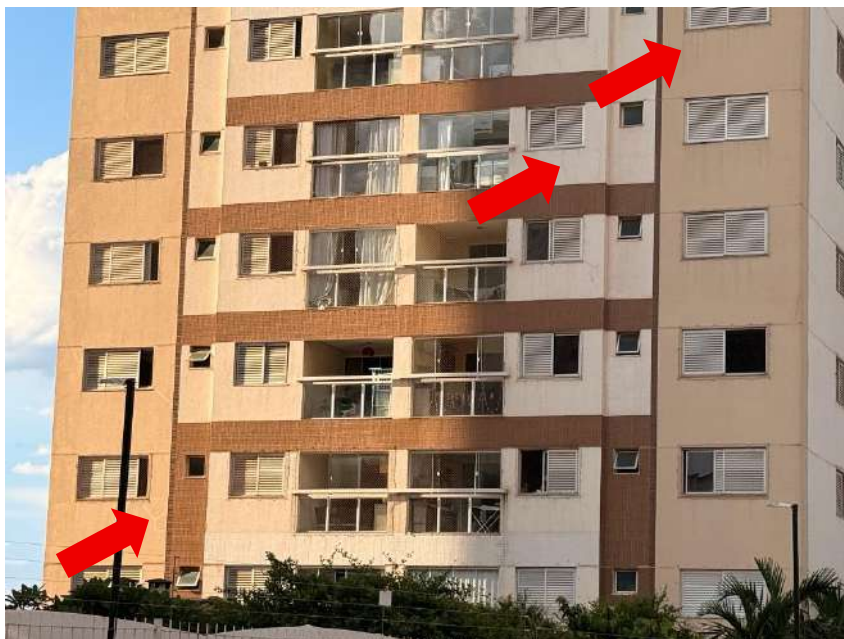
**Figura 11 – Faixa inferior do edifício Pedra do Mar**

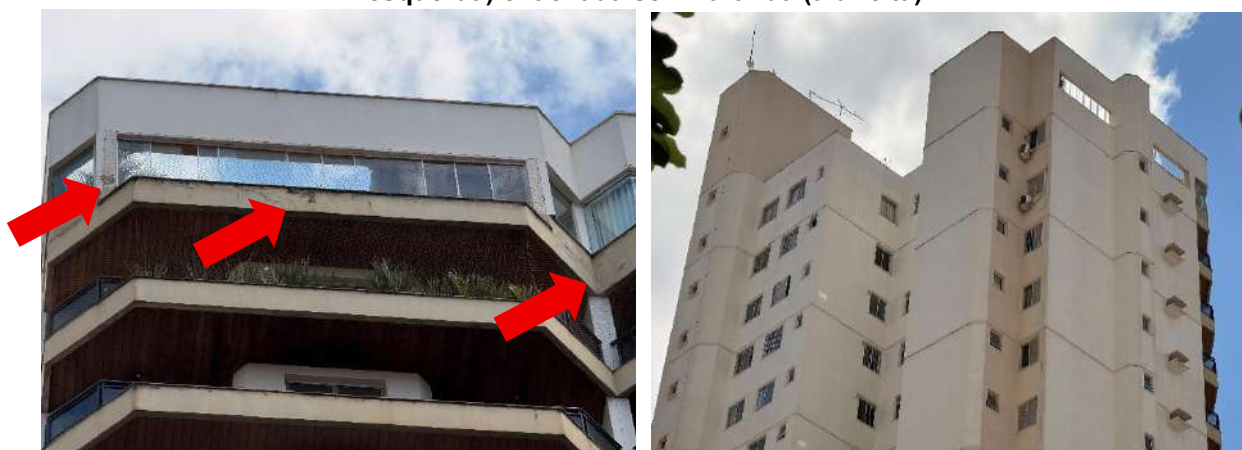
**Figura 12 – Comparação de manifestações patológicas entre fachada com varanda (à esquerda) e fachada sem varanda (à direita)**

De forma geral, os dados apresentados na Tabela 8 evidenciam que a presença de varandas nas fachadas está associada a uma maior frequência de manifestações patológicas registradas nos revestimentos analisados. Embora as diferenças observadas não sejam expressivas para todos os tipos de patologia, nota-se uma tendência de maior ocorrência de fissuras e manchas em fachadas com varandas quando comparadas àquelas sem esse elemento arquitetônico. Esses resultados indicam que a presença de varandas constitui um fator relevante a ser considerado na leitura do comportamento das fachadas, justificando uma análise mais aprofundada no capítulo seguinte, no qual será discutida a influência desse elemento à luz dos

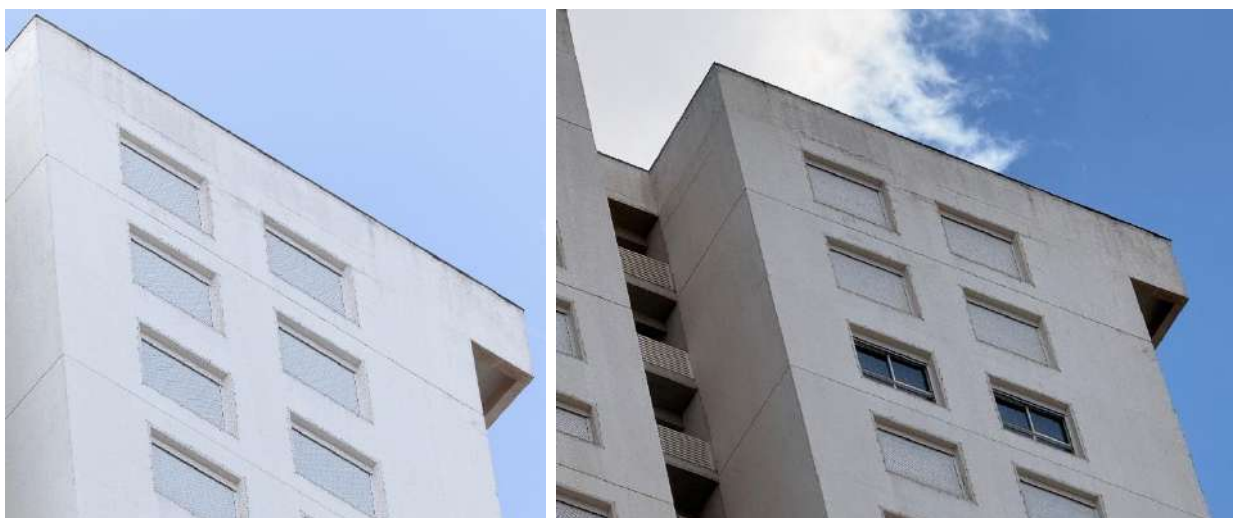
**Figura 16 - Comparação entre imagem capturada por câmera profissional (esquerda) e dispositivo móvel (direita) – Fachada Sul do Edifício Gran Bueno.**

Na análise do primeiro conjunto, correspondente à fachada sul, observa-se a presença predominante de fissuras distribuídas horizontal e verticalmente ao longo do revestimento, especialmente nas proximidades das aberturas e na faixa superior da edificação.

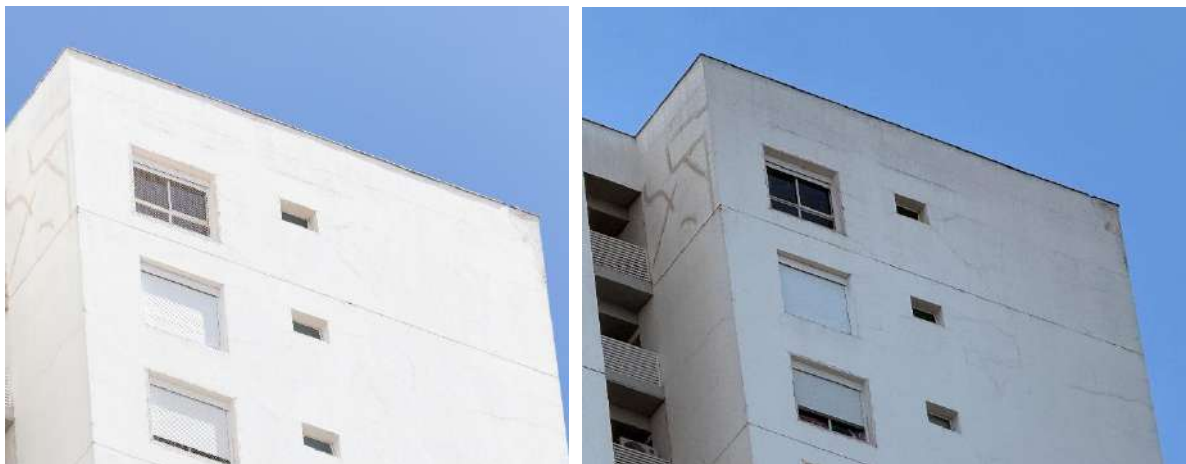
**Figura 17 - Comparação entre imagem capturada por câmera profissional (esquerda) e dispositivo móvel (direita) – Fachada Norte do Edifício Gran Bueno.**
