**INSTITUTO FEDERAL DE EDUCAÇÃO, CIÊNCIA E TECNOLOGIA DE GOIÁS**  
**CURSO DE BACHARELADO EM ENGENHARIA CIVIL**

**ELABORAÇÃO DE PROJETO ESTRUTURAL DE RESIDÊNCIA PARA ANÁLISE**  
**PERICIAL DE FISSURAS**

Jataí  
2026

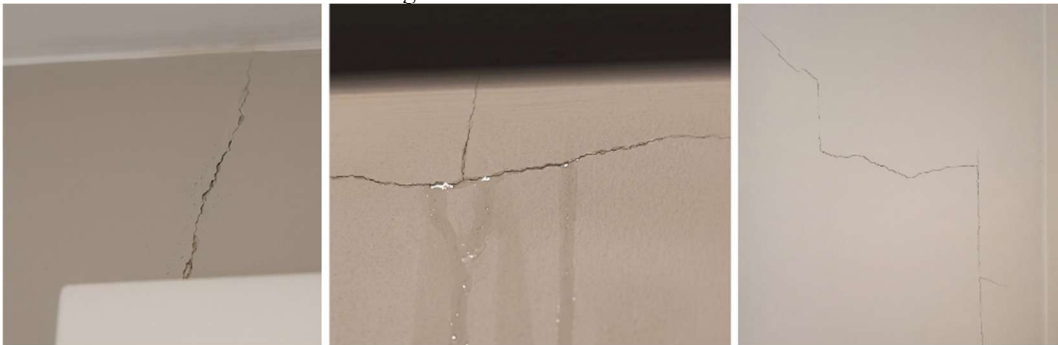
Figura 10 - Fissuras na Suíte

Esse giro forçado tracionou as alvenarias de vedação adjacentes, gerando as extensas fissuras horizontais e inclinadas documentadas no teto e nas paredes da sala e da suíte principal

(retornar às Figura 10 e Figura 11). As trincas que partem dos cantos superiores das esquadrias a 45°, por exemplo, evidenciam a dissipação das pesadas tensões de cisalhamento dessa torção de compatibilidade, perfeitamente alinhadas aos alertas de "Forças de cisalhamento e torção maior que limite" acusados pelo modelo matemático.

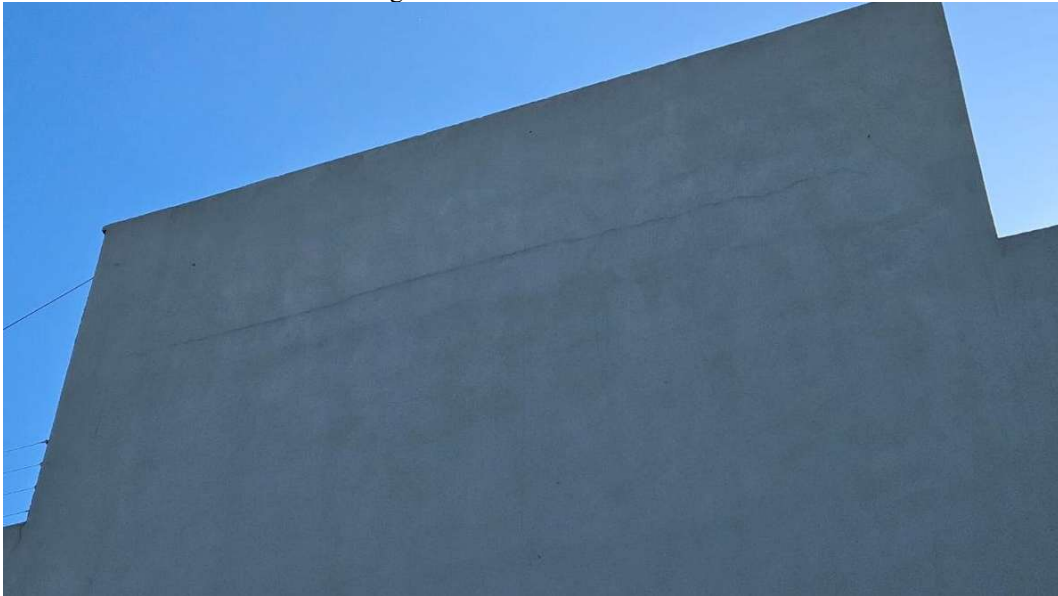
Figura 12 - Fissura no barrilete

Situação igualmente crítica foi correlacionada na região da cobertura e do barrilete. A Figura 18 ilustra o modelo tridimensional dessa exata prumada no TQS, onde as vigas de contorno (destaque para a V4) colapsam computacionalmente sob o erro grave de "Ruptura à flexão composta normal". Submetidos às cargas estáticas permanentes dos reservatórios e da estrutura do telhado, e limitados à base de 9 cm, esses elementos não possuíam inércia para suportar as tensões de compressão e tração simultâneas.

Esse esgotamento elástico das vigas de coroamento, somado ao erro computacional de "Índice de esbeltez superior a 200" nos pilares de apoio dessa zona, refletiu-se em campo de forma idêntica à previsão. A fissura vertical e os sinais de afastamento na alvenaria externa do barrilete (retornar à Figura 12) são o sintoma físico e direto dessa excessiva deformação por flexão e da flambagem lateral incipiente do pórtico, que, ao ceder, transferiu toda a carga da cobertura para a parede de tijolos de vedação.

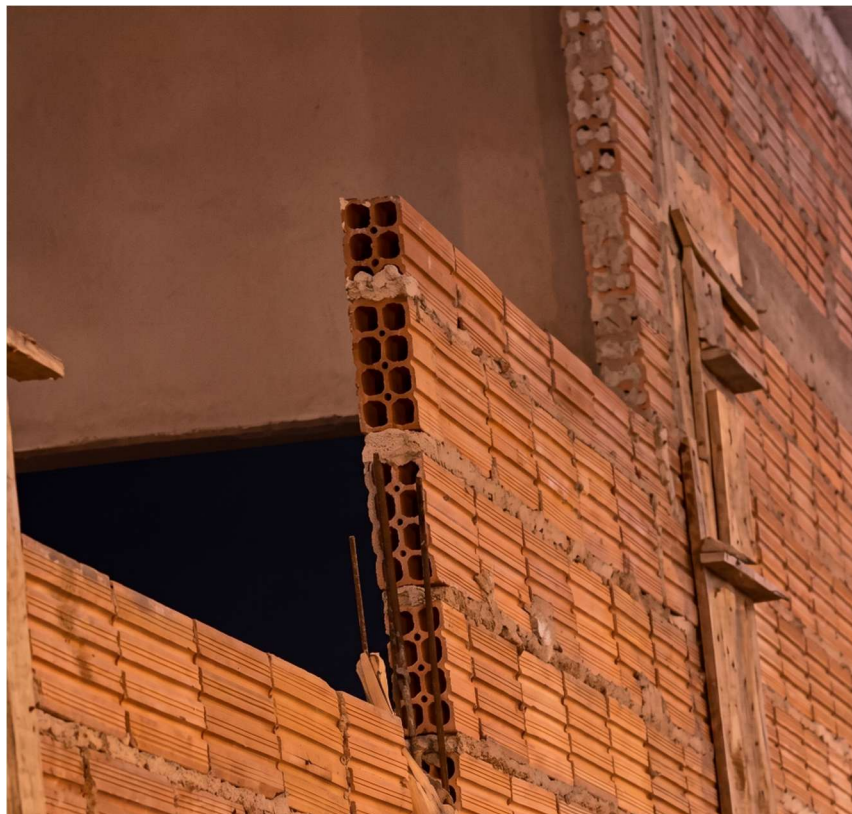
*Figura 14 - 9cm Executado*

A caracterização geométrica da edificação revelou uma concepção estrutural pautada por seções transversais extremamente delgadas e em desconformidade com os critérios mínimos de segurança e durabilidade. Por meio do levantamento dimensional com trena, imagens do período construtivo (Figura 14 e Figura 15) e do auxílio da termografia, constatou-se que a totalidade do esqueleto estrutural foi executada com uma espessura de base restrita a apenas 9 cm.

Essa dimensão restrita não é aleatória, ela corresponde exatamente à largura do bloco cerâmico de vedação (9 x 19 x 29 cm) utilizado na construção da residência, conforme ilustra a Figura 16. A investigação *in loco* evidenciou que a alvenaria foi erguida previamente e os próprios tijolos serviram como fôrma lateral para a concretagem dos pilares e vigas. Embora essa prática inadequada seja frequentemente adotada em obras informais com o intuito de manter os elementos estruturais embutidos e nivelados à parede, evitando ressaltos estéticos, ela compromete severamente a integridade do pórtico.

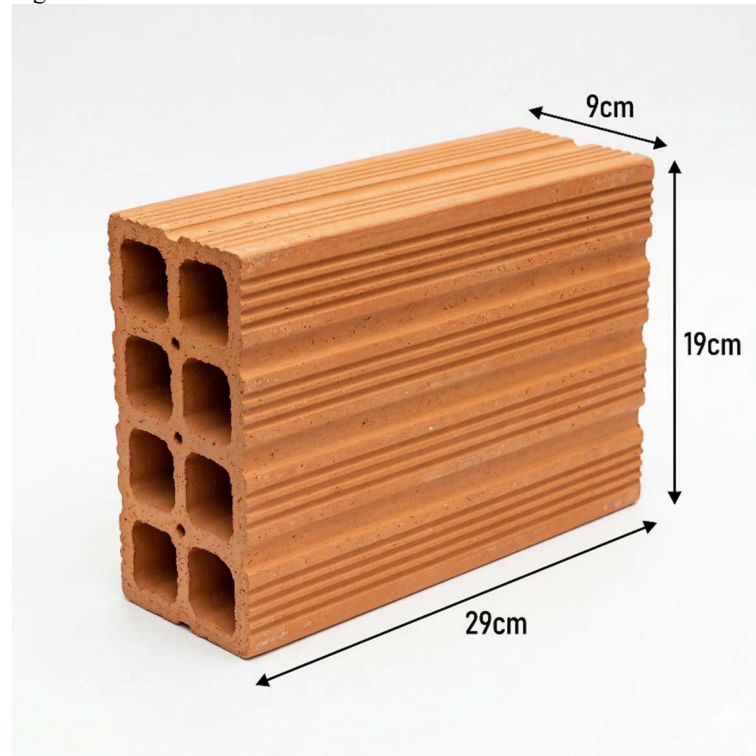
Figura 16 - Dimensões do bloco cerâmico utilizado como fôrma lateral

O uso indevido de blocos cerâmicos servindo de fôrma lateral na concretagem resulta na transferência prematura de cargas e compromete o comportamento estrutural do pórtico (Wolmer, 2023; Santos, 2022).
