**INSTITUTO FEDERAL DE EDUCAÇÃO, CIÊNCIA E TECNOLOGIA DE GOIÁS**  
**CURSO BACHARELADO EM ENGENHARIA CIVIL**

**GUILHERME CARVALHO VILELA RODRIGUES**

**INSPEÇÃO DE PONTES NA CIDADE DE JATAÍ-GO**

Jataí  
2026

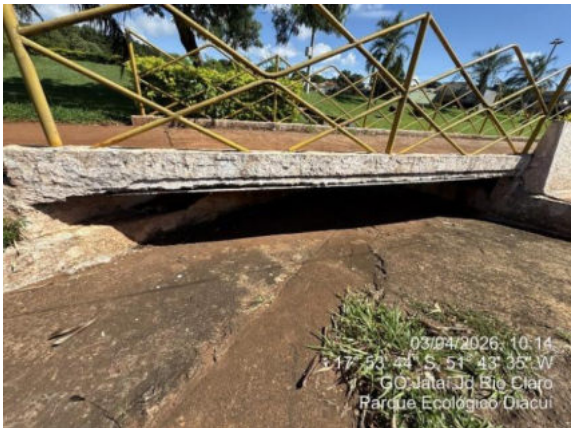
| <p>Figura A.3 — Desagregação e armadura exposta passeio.</p> | <p>Figura A.4 — Corrosão severa no guarda-corpo.</p> |

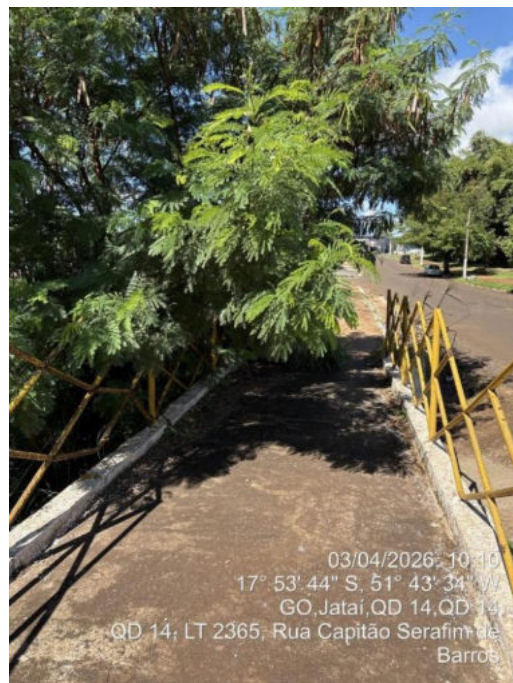
Figura A.6 — Obstrução do passeio por vegetação.

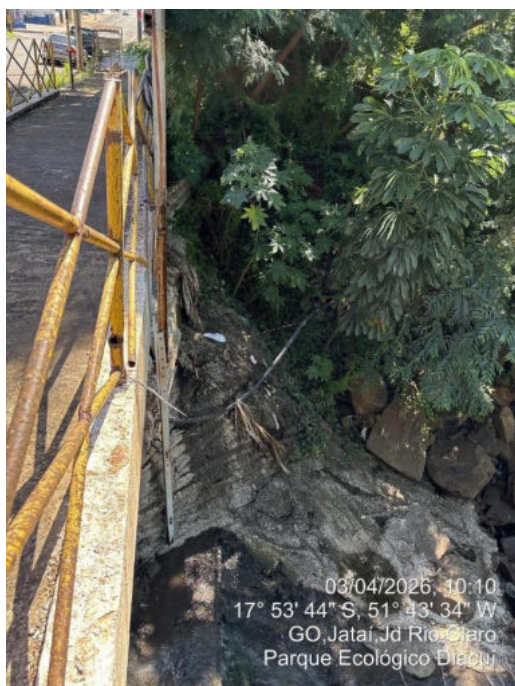
Figura A.7 — Drenagem precária e erosão de borda.

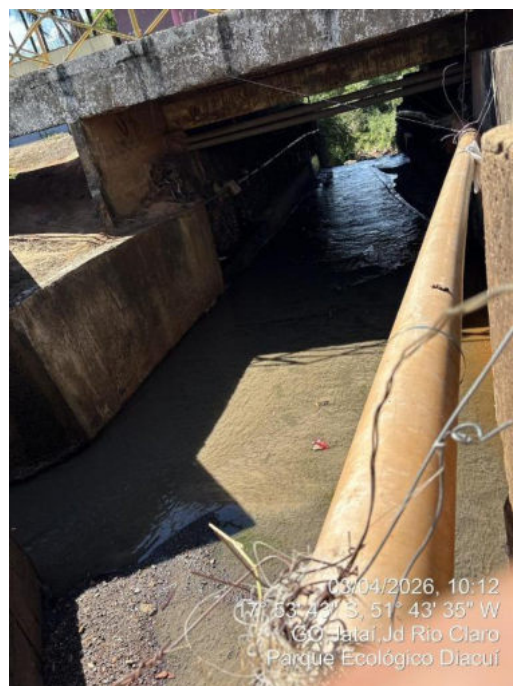
Figura A.8 — Lixiviação e eflorescência nos encontros.

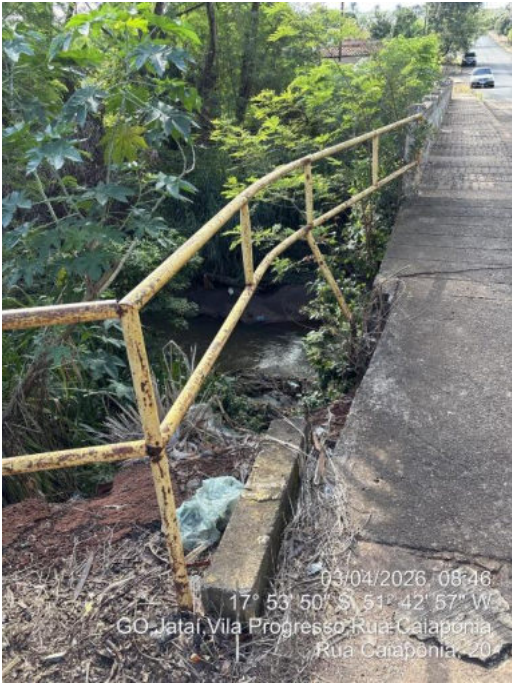
| <p>Figura B.3 — Colapso da contenção em gabião.</p> <p>03/04/2026, 08:56<br/>17° 53' 51" S, 51° 42' 57" W<br/>GO, Jataí, Vila Progresso, Rua Pereira Lopes,<br/>Rua Pereira Lopes, 26</p> | <p>Figura B.4 — Deformação e ruptura de guarda-corpo metálico.</p> <p>03/04/2026, 08:46<br/>17° 53' 50" S, 51° 42' 57" W<br/>GO, Jataí, Vila Progresso, Rua Caiapônia,<br/>Rua Caiapônia, 20</p> |

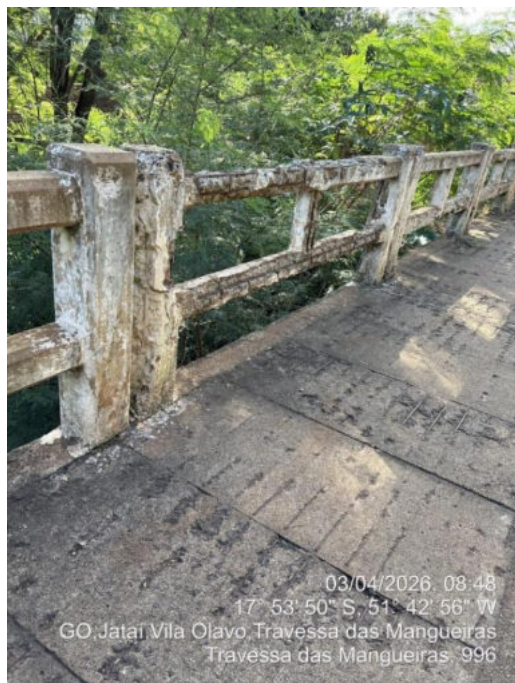
**Figura B.5** — Desagregação e exposição de armaduras guarda-corpo de concreto.

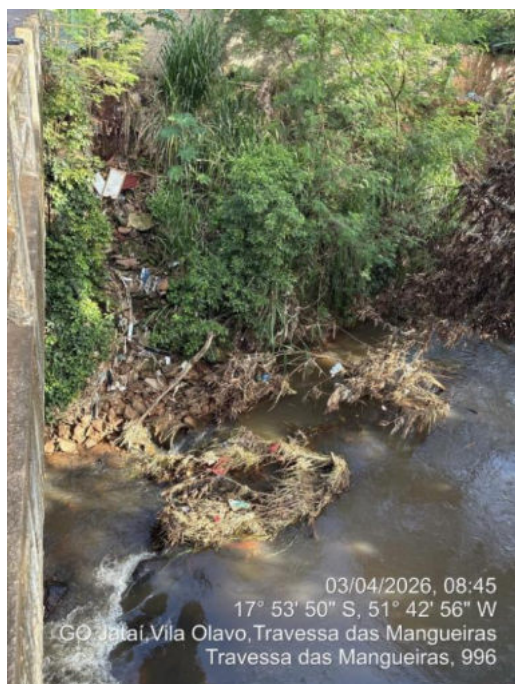
**Figura B.7** — Acúmulo de resíduos sólidos no talude.

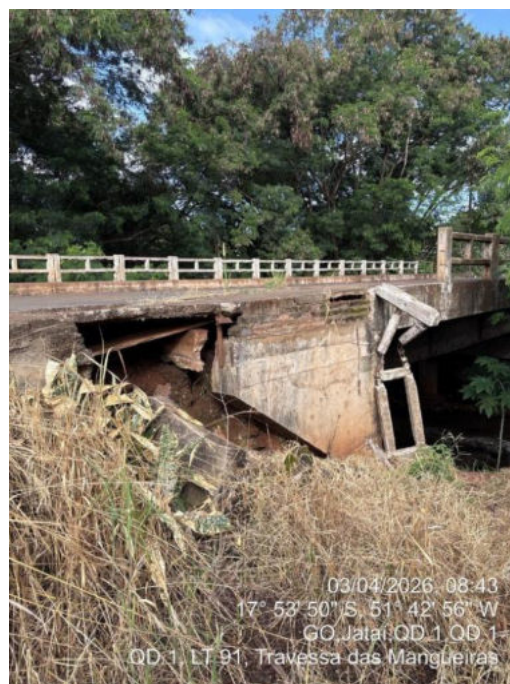
**Figura B.8** — Ruptura e colapso parcial do encontro.

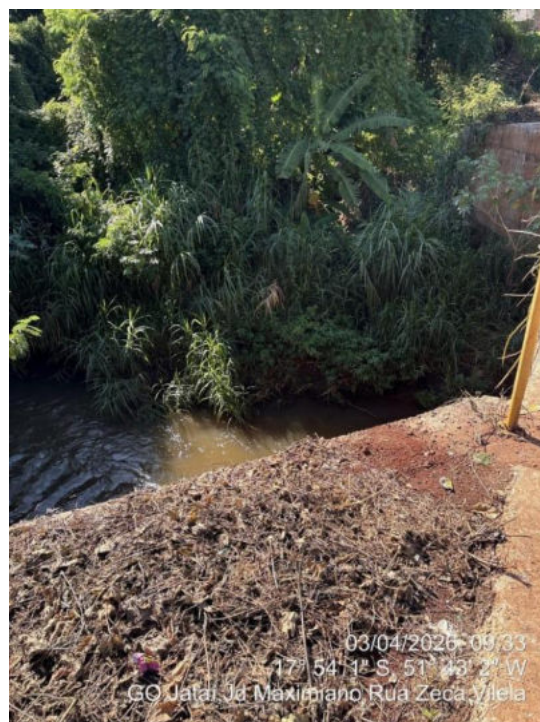
Figura C.4 — Talude com vegetação densa.

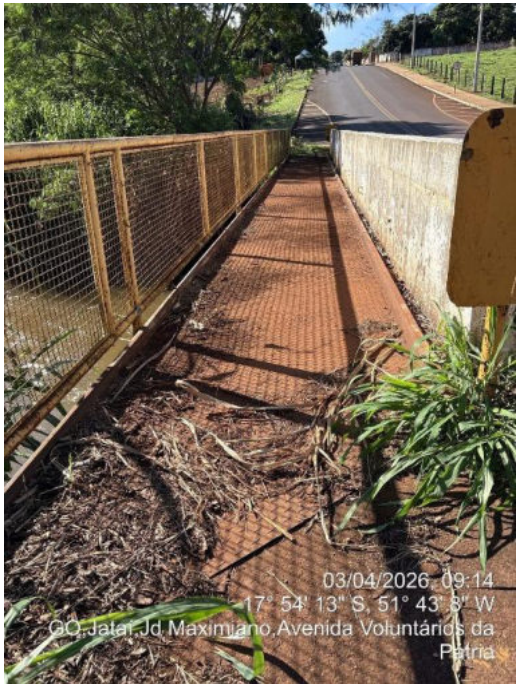
| Figura D.1 — Vista superior. | Figura D.2 — Vista lateral. |
|---|---|
| <b>Figura D.3</b> — Corrosão e obstrução do passeio esquerdo por vegetação e detritos. | <b>Figura D.4</b> — Deficiência de acessibilidade no entorno. |

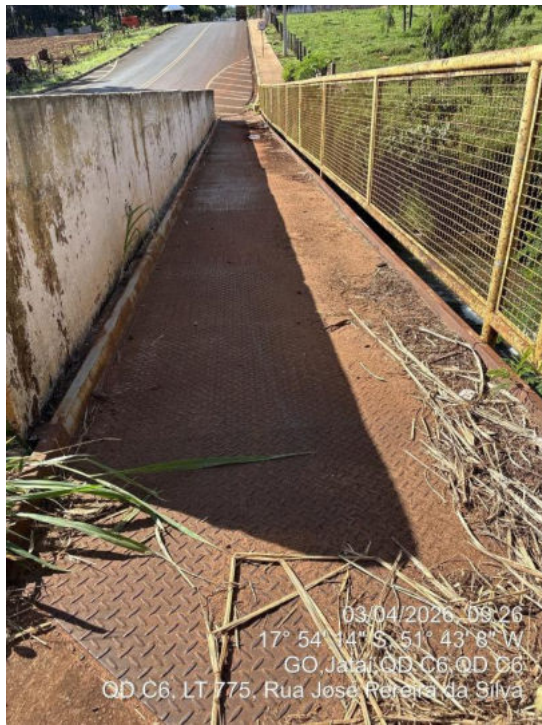
**Figura D.5** — Corrosão e obstrução do passeio direito por vegetação e detritos.

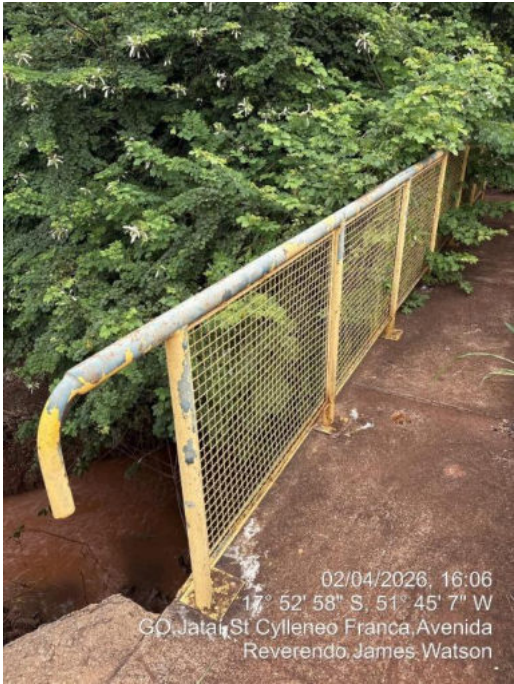
| <p>Figura E.5 — Corrosão no guarda-corpo.</p> <p>02/04/2026, 16:06<br/>17° 52' 58" S, 51° 45' 7" W<br/>GO, Jataí, St Cylleneo Franca, Avenida<br/>Reverendo James Watson</p> | <p>Figura E.6 — Drenagem ineficiente.</p> <p>02/04/2026, 16:03<br/>17° 52' 58" S, 51° 45' 6" W<br/>GO, Jataí, St Cylleneo Franca, Avenida<br/>Reverendo James Watson</p> |

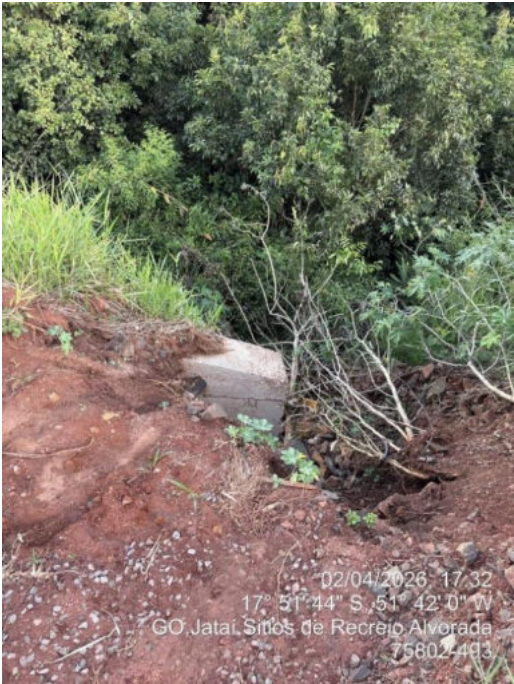
| <p>Figura F.3 — Desmoronamento do talude.</p> <p>02/04/2026, 17:32<br/>17° 51' 44" S, 51° 42' 0" W<br/>GO, Jataí, Sítios de Recreio Alvorada<br/>75802-493</p> | <p>Figura F.4 — Acúmulo de resíduos no talude.</p> <p>02/04/2026, 17:37<br/>17° 51' 44" S, 51° 42' 1" W<br/>GO, Jataí, Sítios de Recreio Alvorada<br/>75802-493</p> |

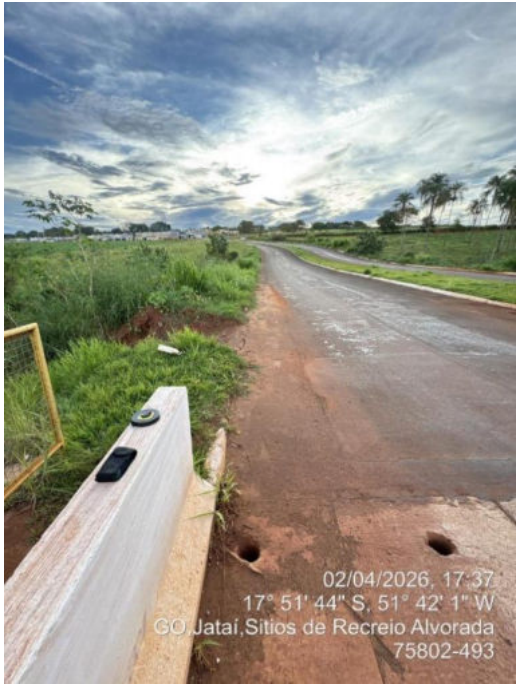
| <p>Figura F.5 — Deficiência de acessibilidade.</p> <p>02/04/2026, 17:37<br/>17° 51' 44\" S, 51° 42' 1\" W<br/>GO, Jataí, Sítios de Recreio Alvorada<br/>75802-493</p> | <p>Figura F.6 — Fissura no encontro.</p> <p>02/04/2026, 17:33<br/>17° 51' 44\" S, 51° 42' 1\" W<br/>GO, Jataí, Sítios de Recreio Alvorada<br/>75802-493</p> |

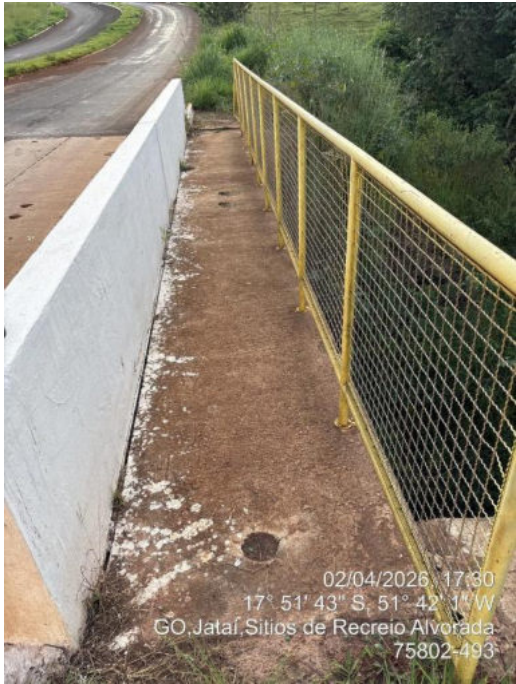
| <p>Figura F.7 — Drenagem do passeio inoperante.</p> <p>02/04/2026, 17:30<br/>17° 51' 43\" S, 51° 42' 1\" W<br/>GO, Jataí, Sítios de Recreio Alvorada<br/>75802-493</p> | <p>Figura F.8 — Encontro com resíduos.</p> <p>02/04/2026, 17:32<br/>17° 51' 44\" S, 51° 42' 1\" W<br/>GO, Jataí, Sítios de Recreio Alvorada<br/>75802-493</p> |

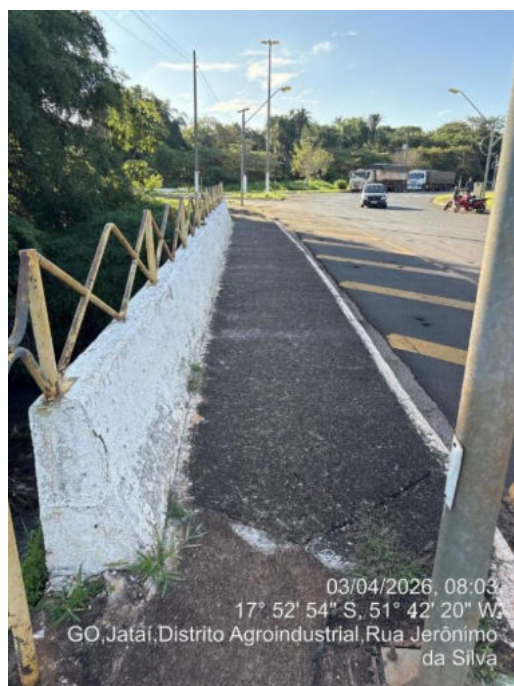
Figura G.3 — Passeio sem separação física.

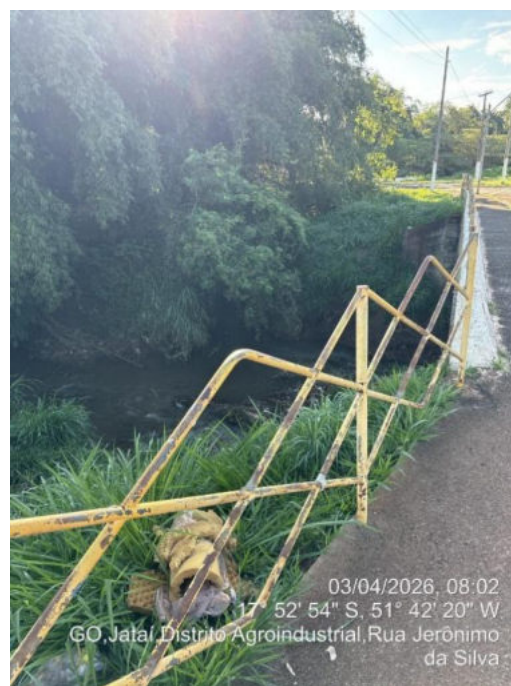
Figura G.4 — Corrosão no guarda-corpo.

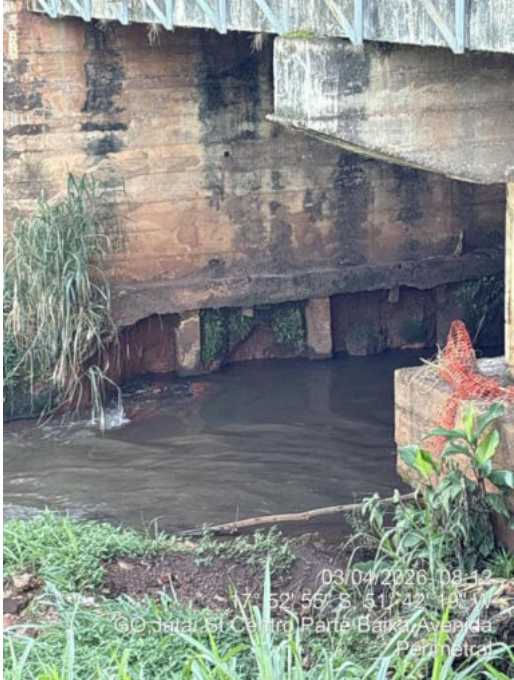
| <p>Figura G.5 — Socavação e fundação exposta dos encontros.</p> | <p><b>Figura G.6 — Vigas e Bloco com degradação e lixiviação.</b></p> |

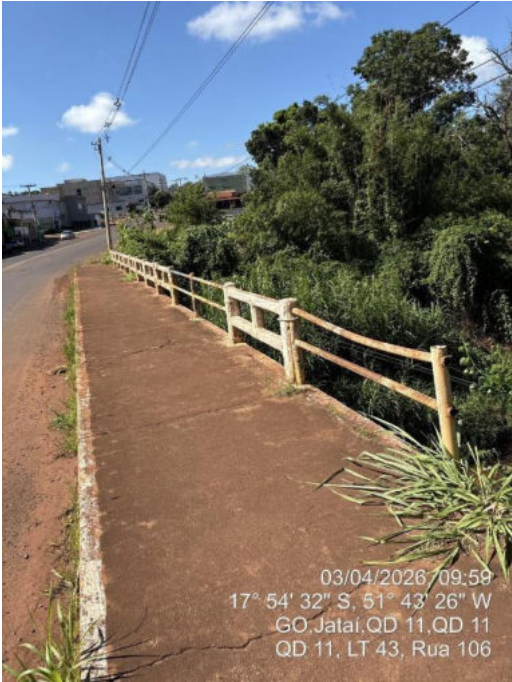
| <p>Figura H.3 — Desmoronamento do encontro.</p> | <p>Figura H.4 — Guarda-corpo em estado precário.</p> |

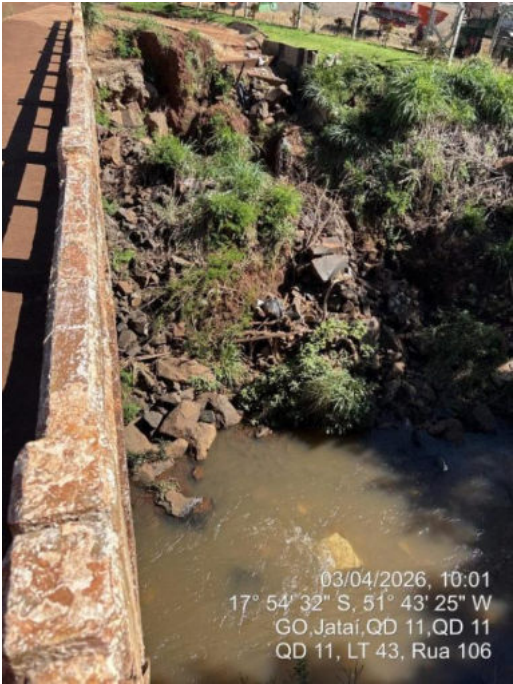
| <p>Figura H.5 — Desmoronamento do talude.</p> <p>03/04/2026, 10:01<br/>17° 54' 32" S, 51° 43' 25" W<br/>GO, Jataí, QD 11, QD 11<br/>QD 11, LT 43, Rua 106</p> | <p>Figura H.6 — Erosão do talude.</p> <p>03/04/2026, 09:55<br/>17° 54' 32" S, 51° 43' 26" W<br/>GO, Jataí, Vila Sofia, Rua Jerônimo Vilela<br/>Rua Jerônimo Vilela, 81</p> |

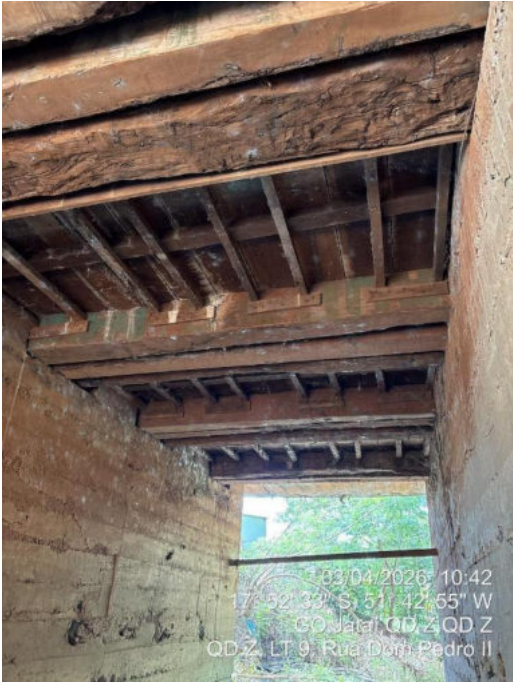
| <p>Figura I.3 — Vigas de madeira deterioradas.</p> | <p>Figura I.4 — Desagregação do concreto e armadura exposta.</p> |

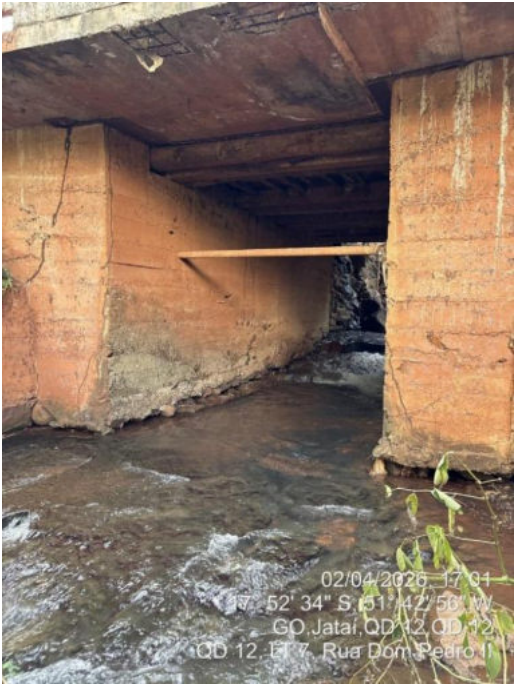
| <p>Figura I.5 — Fissura no encontro.</p> | <p>Figura I.6 — Ruptura no guarda-corpo.</p> |

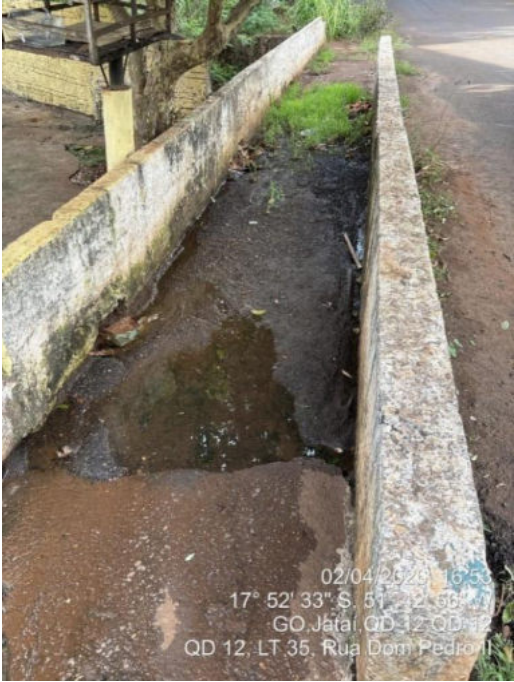
| <p>Figura I.7 — Erosão e acúmulo de resíduos no talude.</p> | <p><b>Figura I.8</b> — Drenagem obstruída e deficiência de limpeza no passeio.</p> |

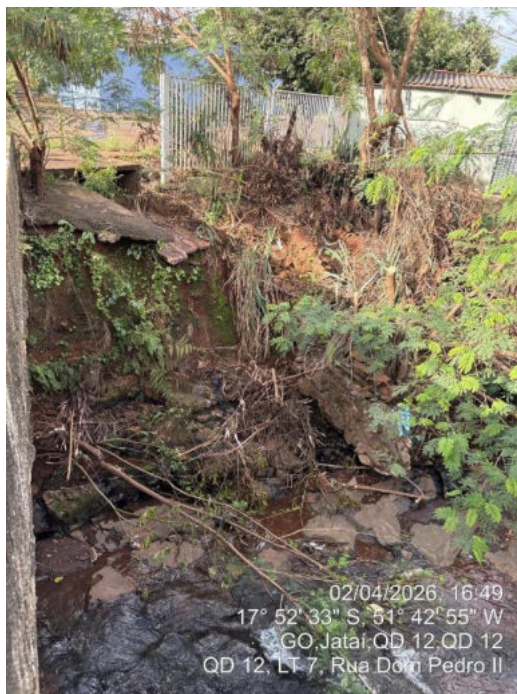
Figura I.9 — Ruptura da estrutura de drenagem.
