INSTITUTO FEDERAL DE EDUCAÇÃO, CIÊNCIA E TECNOLOGIA DE GOIÁS  
CAMPUS GOIÂNIA  
CURSO DE ENGENHARIA CIVIL

**AVALIAÇÃO QUALI-QUANTITATIVA DE NÃO CONFORMIDADES NA ETAPA DE  
ACABAMENTO DE UMA OBRA NA CIDADE DE GOIÂNIA/GO**

Trabalho de Conclusão de Curso apresentado ao Curso de Engenharia Civil, do Instituto Federal de Educação, Ciência e Tecnologia de Goiás, Campus Goiânia, como parte dos requisitos necessários para obtenção do título de Bacharel em Engenharia Civil.

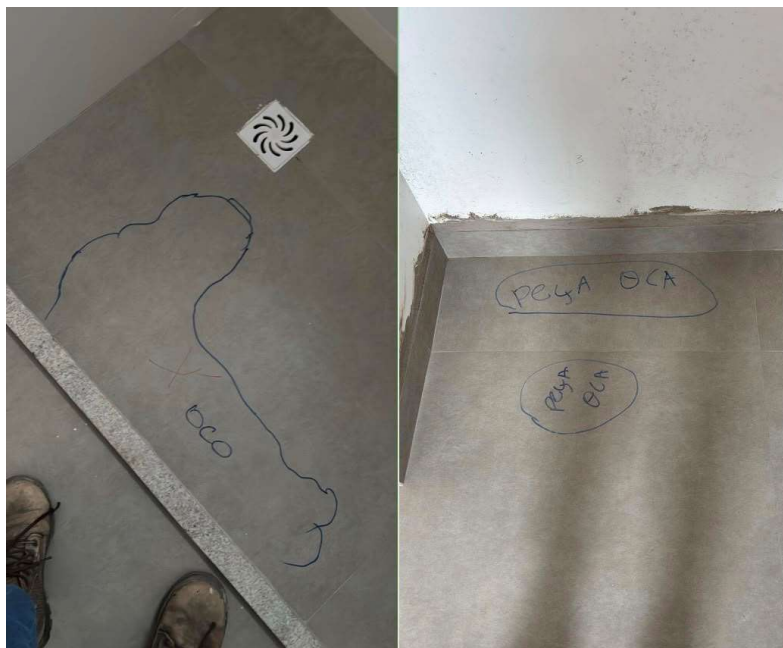
Na Figura 18, nota-se que a ocorrência de som cavo apresentou diferentes graus de comprometimento, sendo identificadas tanto peças com perda de aderência em praticamente toda a sua extensão quanto peças com manifestações localizadas, inferiores a 20% da área total.

Figura 18 - Revestimento de piso: som cavo (oco).

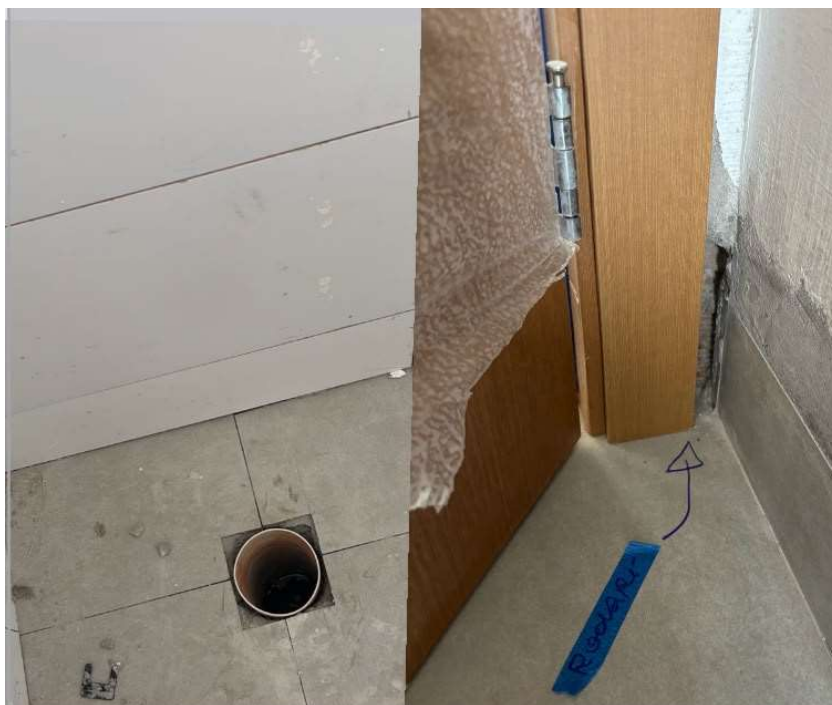
A Figura 19 apresenta uma situação em que, após a conclusão do revestimento, permaneceram pendentes a instalação do porta-grelha e do rodapé na boneca da porta.

Figura 19 - Revestimento de piso: ausência de instalação de porta-grelha e de rodapé.

No caso do porta-grelha, sua instalação geralmente ocorre após o assentamento do piso, uma vez que a definição correta de sua altura depende do nível final do revestimento executado. Já a ausência do rodapé pode estar associada às reduzidas dimensões da área de instalação, característica que favorece seu esquecimento durante a execução e dificulta sua identificação nas etapas de conferência. A recorrência desse tipo de não conformidade sugere fragilidades no processo de verificação dos serviços, evidenciando a necessidade de inspeções que contemplem não apenas os elementos principais do revestimento, mas também seus componentes complementares e respectivos acabamentos.

Observa-se que outras não conformidades também apresentaram recorrência significativa, como a ausência de porta grelha e a ausência de rodapé em bonecas. Contudo, tais ocorrências não foram incluídas na análise detalhada deste estudo por se tratarem de problemas pontuais, de fácil identificação e rápida correção, não demandando investigação aprofundada de suas causas. Como medida corretiva, a simples inclusão desses itens nos critérios de verificação das Fichas de Verificação de Serviço (FVS) e Procedimentos de Execução de Serviço (PES) de revestimento de piso, já seria suficiente para reduzir significativamente sua ocorrência, uma vez que tais critérios não são atualmente contemplados nos documentos analisados.

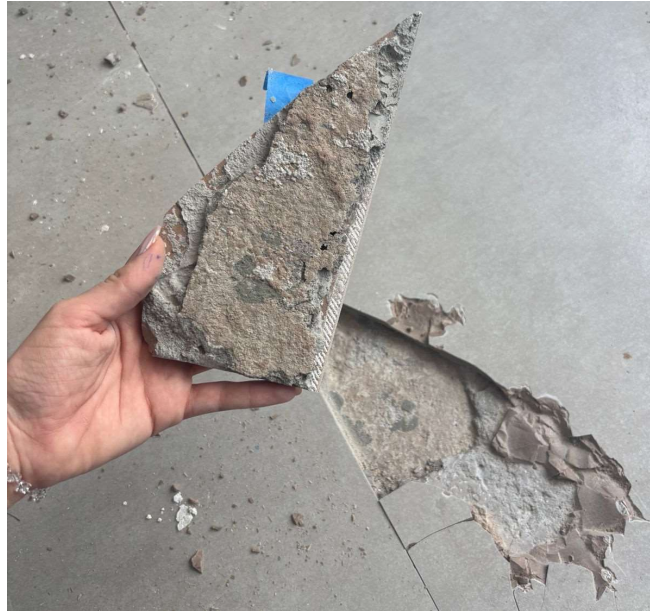
contemple etapas importantes para a qualidade do assentamento, como a limpeza da base e a execução da dupla colagem, foram identificadas lacunas relacionadas ao preparo da argamassa colante e à verificação da conformidade do serviço executado. O procedimento estabelece apenas o seguimento das recomendações do fabricante, sem definir parâmetros específicos quanto ao tipo de argamassa (ACI, ACII ou ACIII) a ser utilizado, além de não prever instrumentos ou critérios objetivos para o controle das proporções de mistura e da correta aplicação do material.

Adicionalmente, observou-se que a Ficha de Verificação de Serviço (FVS) não contempla itens para inspeção de som cavo, bem como critérios de aceitação, tolerâncias ou registros formais dessa verificação, o que pode dificultar a identificação precoce de não conformidades e favorecer sua recorrência.

Figura 21 - Piso Oco: falha de aderência piso/contrapiso.

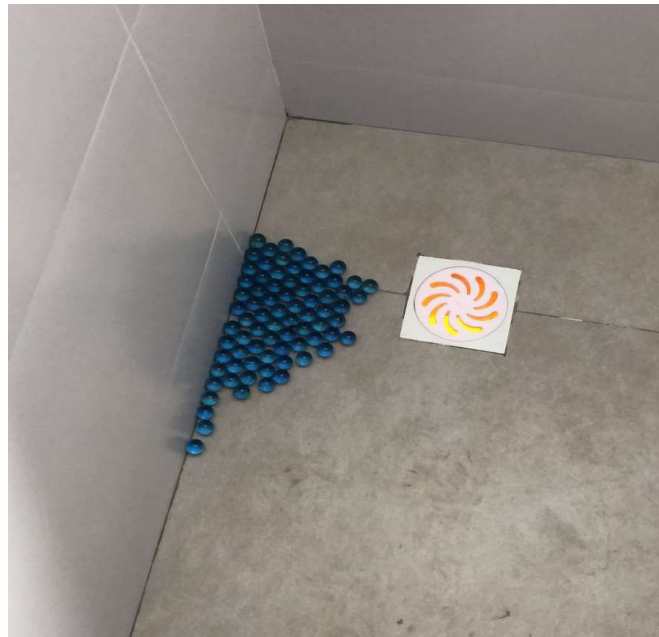
A análise das ocorrências de caimento inadequado para ralo, apresentada na Figura 23, indicou que a não conformidade possui múltiplas causas, envolvendo tanto aspectos de projeto quanto de execução. Durante o levantamento em campo, observou-se que parte das áreas apresentavam direcionamento da água para o ralo, porém sem escoamento completo, como se pode observar na Figura 24. Essa situação está associada à paginação originalmente prevista em projeto, uma vez que configuração geométrica das peças dificultava a obtenção do caimento necessário, limitando o escoamento adequado da água, conforme apresentado na Figura 25.

Figura 24 - Limitação do caimento em decorrência da paginação adotada.

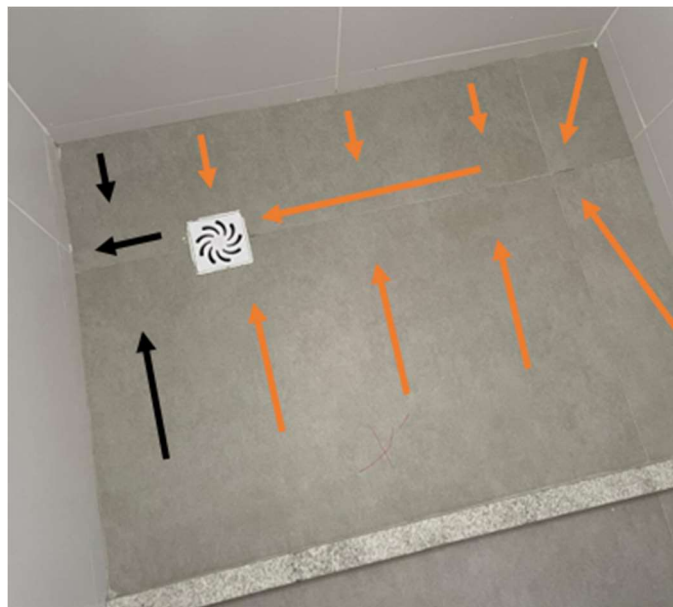
Figura 25 - Paginação original do box e fluxo de escoamento da água.

Ao analisar a Figura 25, observa-se que as setas indicam os sentidos de inclinação adotados para as peças cerâmicas com o objetivo de conduzir a água ao ralo e proporcionar a melhor condição possível de drenagem dentro da configuração proposta. Entretanto, ao observar a região destacada pelas setas pretas, verifica-se que parte do fluxo tende a se deslocar em sentido oposto ao ralo. Essa condição decorre da geometria da paginação e das dimensões das peças utilizadas, uma vez

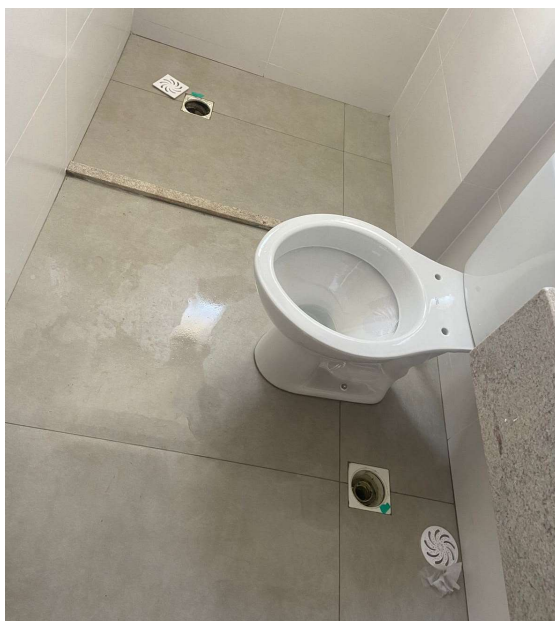
Cabe destacar que a paginação analisada não foi definida pela equipe executora, mas sim pelo projeto de revestimento adotado para o empreendimento. Conforme ilustrado na Figura 26, a disposição das peças no restante do banheiro segue a mesma lógica de alinhamento e continuidade visual, evidenciando que a configuração da área do box foi condicionada pela solução estética previamente estabelecida.

Figura 26 - Paginação original do banheiro

Tal situação reforça a importância de compatibilizar aspectos estéticos e funcionais durante o desenvolvimento do projeto, especialmente em áreas molhadas que exigem controle rigoroso dos caimentos em direção aos pontos de drenagem.

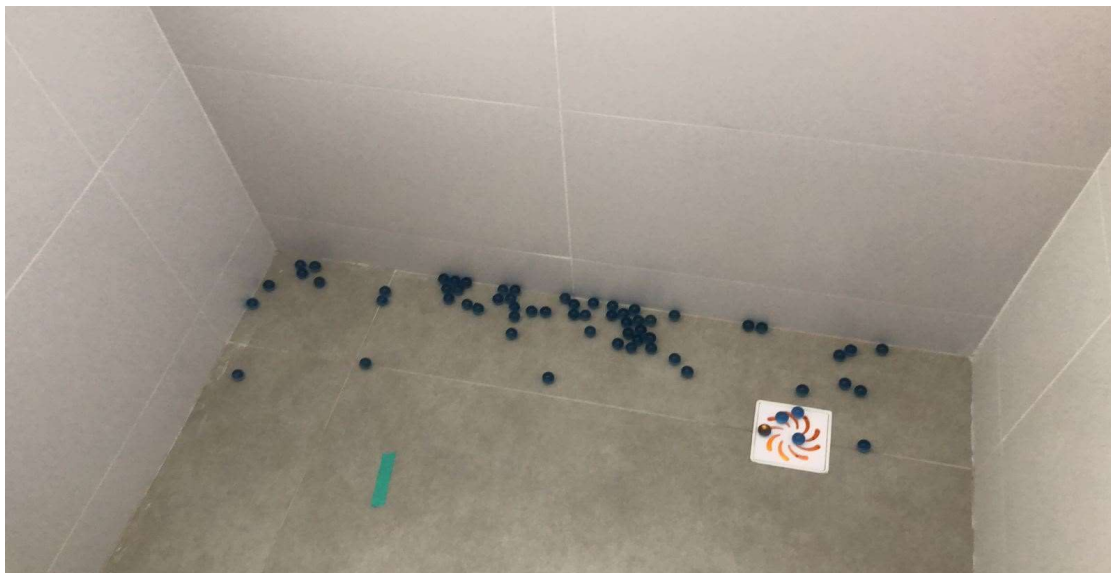
Figura 28 - Caimento inadequado

Ademais, a existência de registros aprovados para áreas posteriormente classificadas como não conformes sugere falhas na execução da inspeção, na aplicação dos critérios de aceitação ou na rastreabilidade das verificações realizadas.

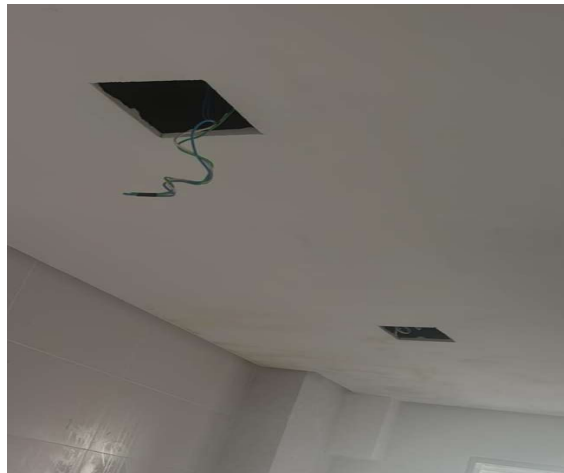
A análise da Figura 29 evidencia que o posicionamento da fiação antes do fechamento do forro encontrava-se previsto no Procedimento de Execução de Serviço (PES). Entretanto, verificou-se que a Ficha de Verificação de Serviço (FVS) não contemplava a conferência desse item, impossibilitando o registro formal da sua verificação. Dessa forma, o controle da qualidade tornou-se dependente exclusivamente do correto cumprimento do procedimento pelos executores, sem a existência de um mecanismo formal de inspeção capaz de identificar a não conformidade antes da conclusão do serviço. A ausência desse controle contribuiu para a necessidade de intervenções corretivas posteriores, incluindo aberturas no forro de gesso para acesso à instalação elétrica, conforme Figura 30.

Figura 30 - Recorte para passagem de fiação na cozinha

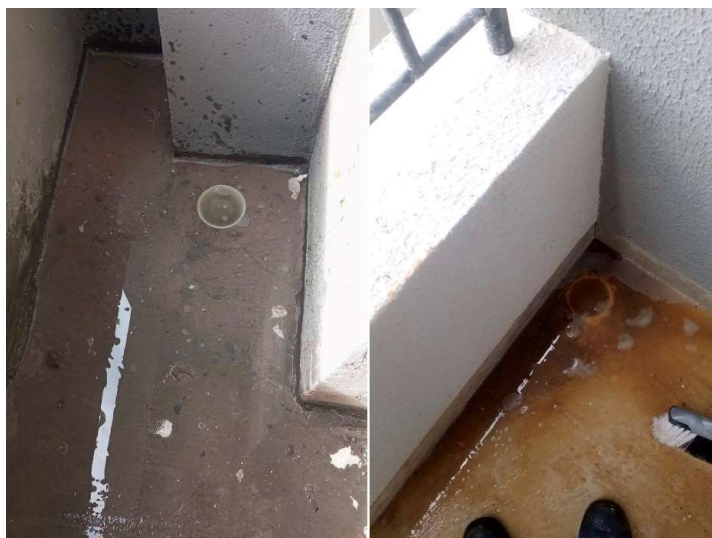
A análise documental demonstrou que o Procedimento de Execução de Serviço (PES) previa a proteção dos pontos sanitários por meio da utilização de papel e plástico, enquanto a Ficha de Verificação de Serviço (FVS) contemplava a verificação visual dessas proteções, sendo todos os registros avaliados considerados conformes. Contudo, durante as vistorias realizadas em campo, verificou-se que nenhum dos ralos observados estava protegido, evidenciando uma possível fragilidade na manutenção dessas proteções ao longo da execução dos serviços e levantando questionamentos quanto à efetividade dos controles adotados.

As Figuras 32 e 33 ilustram, respectivamente, a ocorrência de entupimento em um ralo e os danos gerados pela intervenção corretiva necessária para sua desobstrução. Observa-se que a solução do problema demandou a abertura do forro de gesso para acesso às instalações, evidenciando os impactos dessa não conformidade sobre serviços já finalizados e o potencial de geração de retrabalho.

Figura 32 - Ralos entupidos

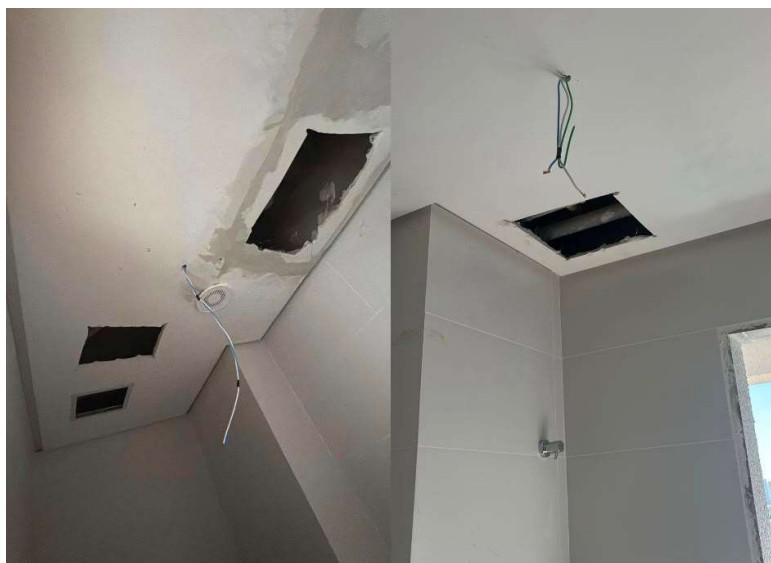
Figura 33 - Intervenção no forro de gesso para desobstrução de ralo.
