INSTITUTO FEDERAL  
GOIÁS  
Câmpus Anápolis

**TRABALHO DE CONCLUSÃO DO CURSO DE ENGENHARIA CIVIL DA**  
**MOBILIDADE**

**PRINCIPAIS MANIFESTAÇÕES PATOLÓGICAS EM EDIFICAÇÕES**  
**INSTITUCIONAIS - ESTUDO DE CASO NO IFG - CÂMPUS ANÁPOLIS**

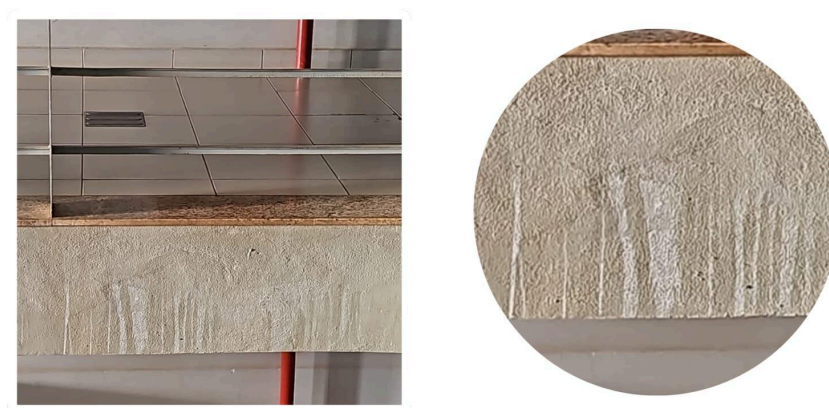
Figura 26 Eflorescência Face Externa De Uma Viga De Um Piso Em Nível Superior

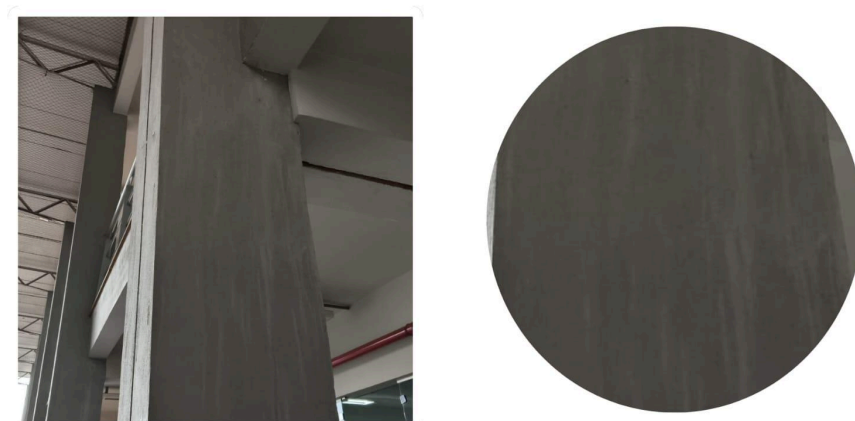
Figura 27 Eflorescência No Pilar

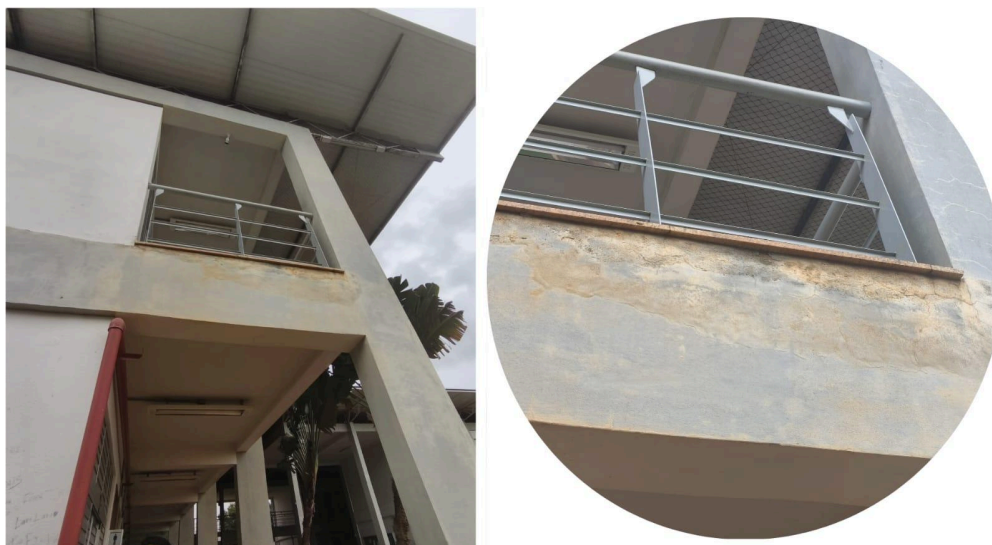
Figura 28 Lixiviação Em Viga De Borda Externa

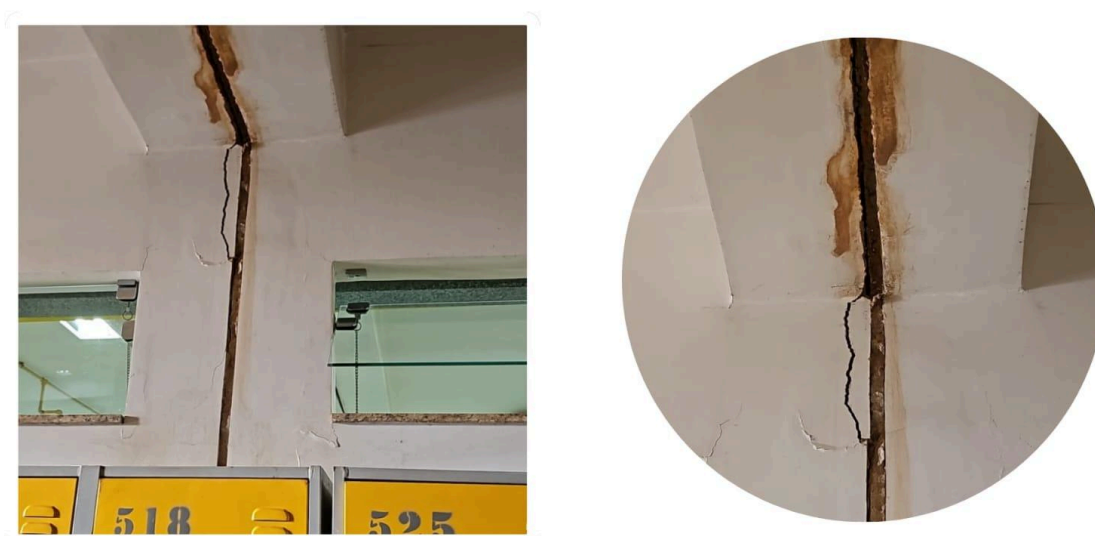
Figura 29 Corrosão Junta De Dilatação Localizada Entre Vigas

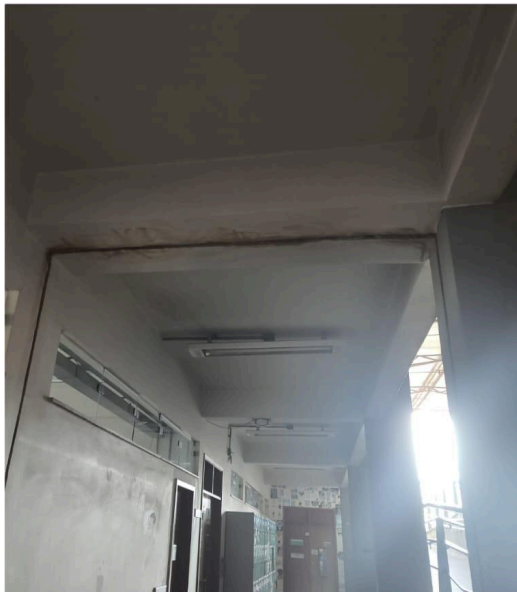
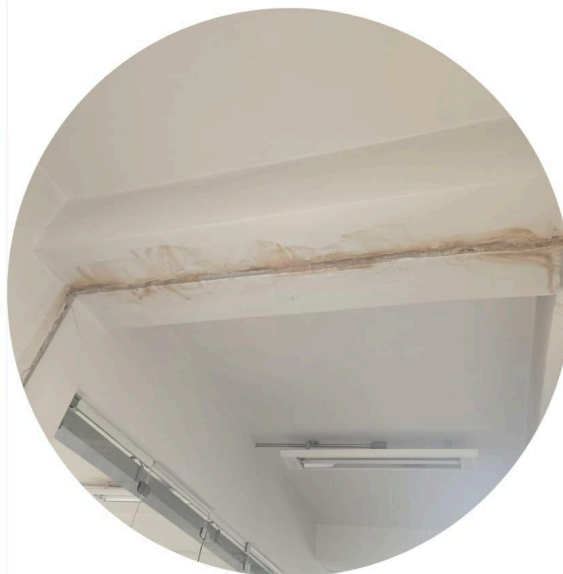
Figura 30 Corrosão Junta De Dilatação Localizada Entre Vigas

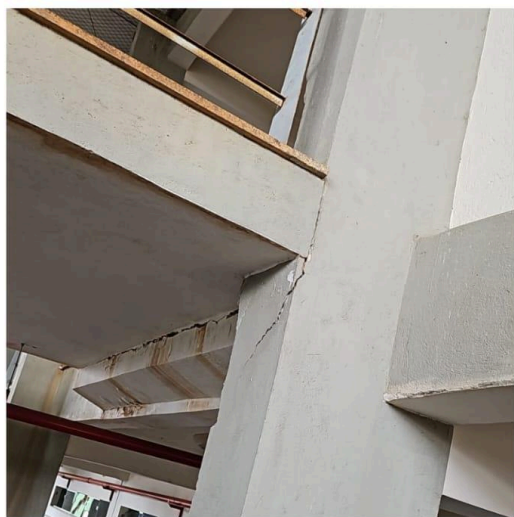
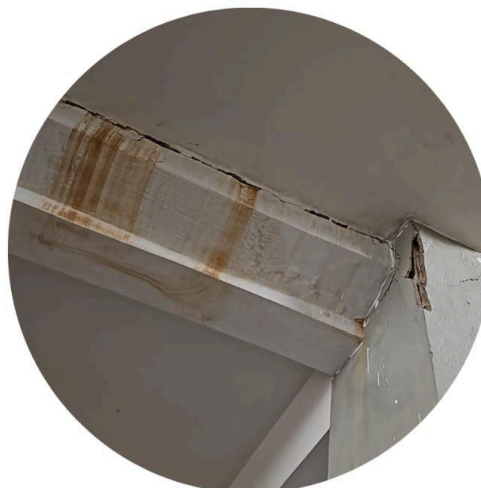
Figura 31 Corrosão Junta De Dilatação Localizada Entre Vigas E Pilares

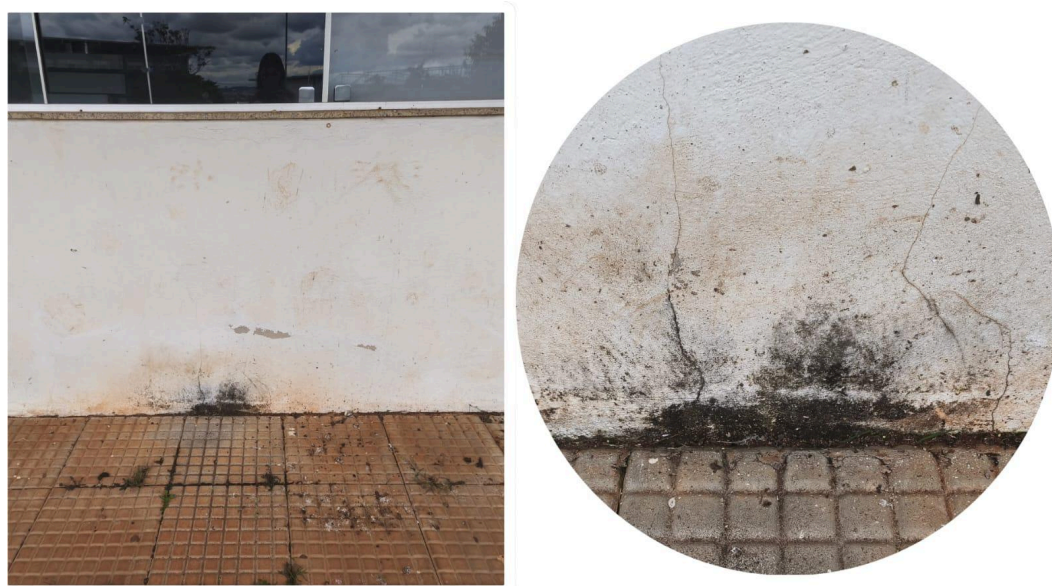
Figura 32 Capilaridade Na Parte Inferior Da Alvenaria De Vedação

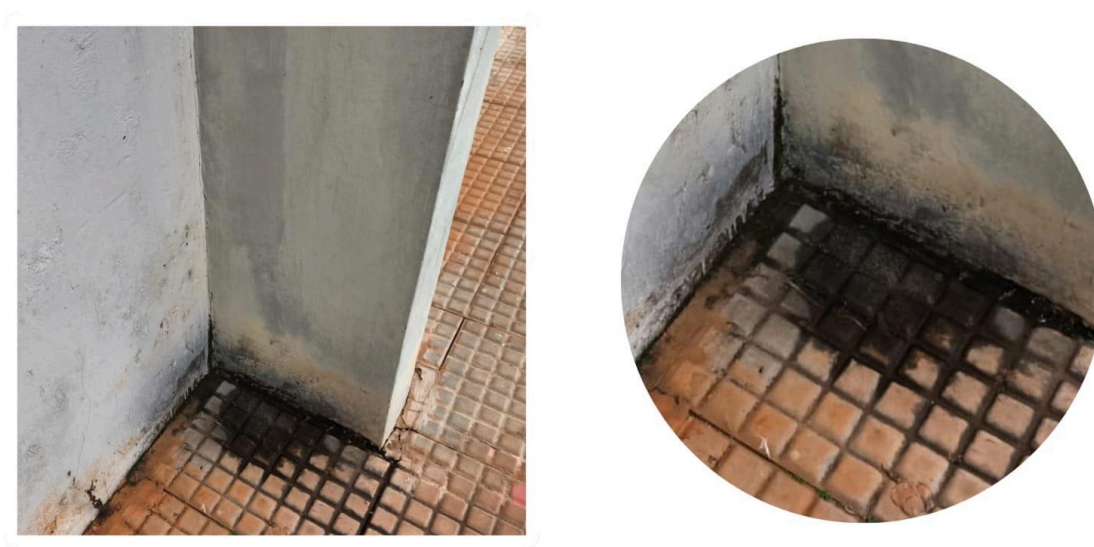
Figura 33 Capilaridade Na Interface Da Alvenaria De Vedação E Pilar Externos

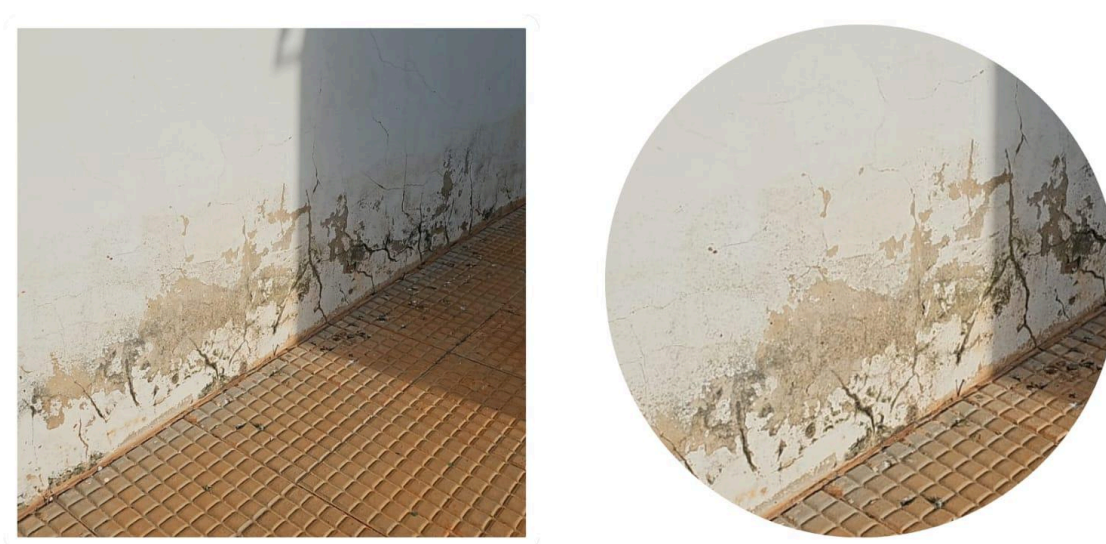
Figura 34 Capilaridade Na Parte Inferior Da Vedação Externa

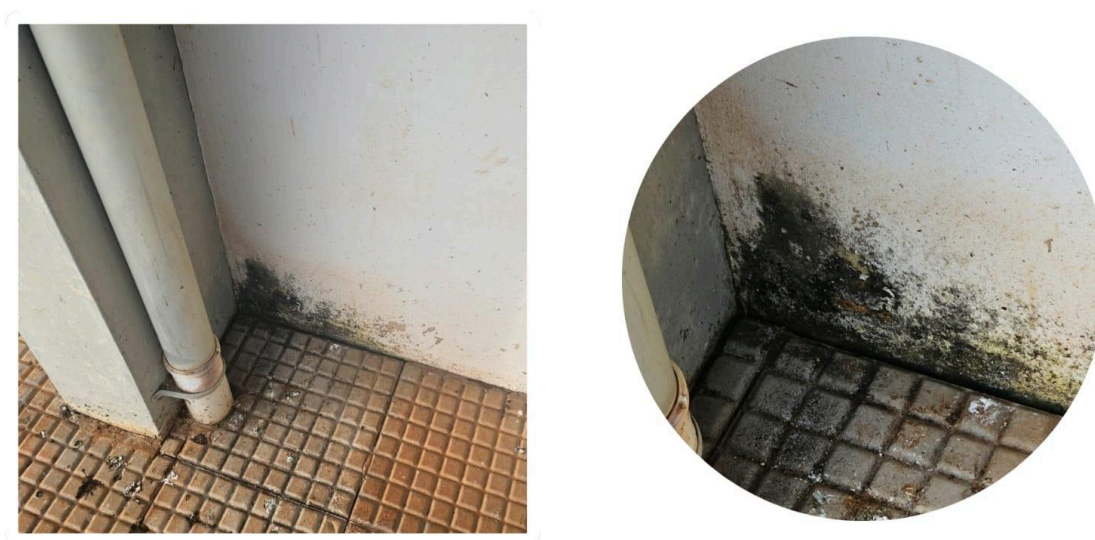
Figura 35 Capilaridade Na Interface Da Alvenaria De Vedação E Pilar Externos

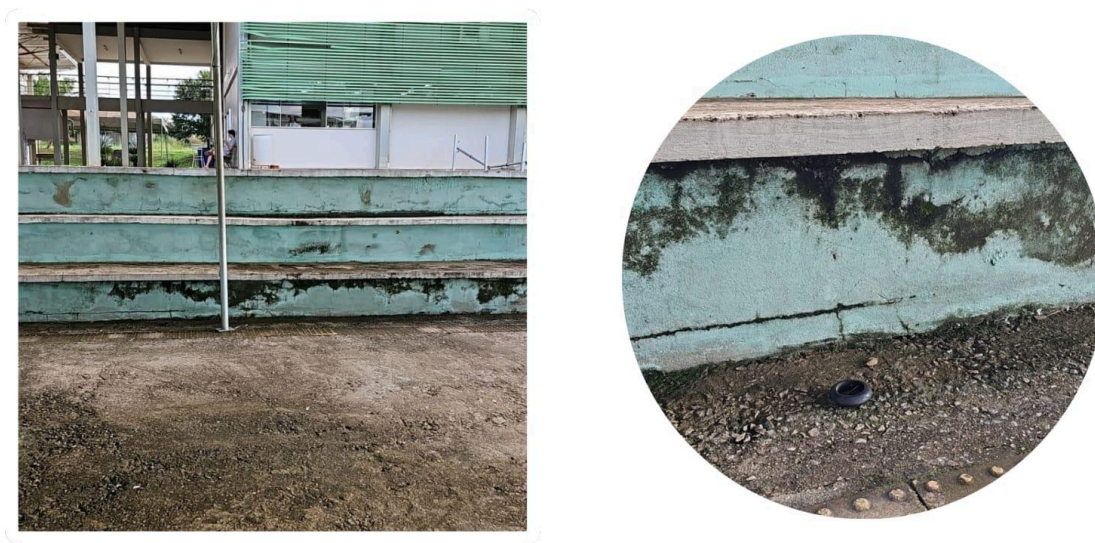
Figura 36 Mancha De Bolor Na Arquibancada

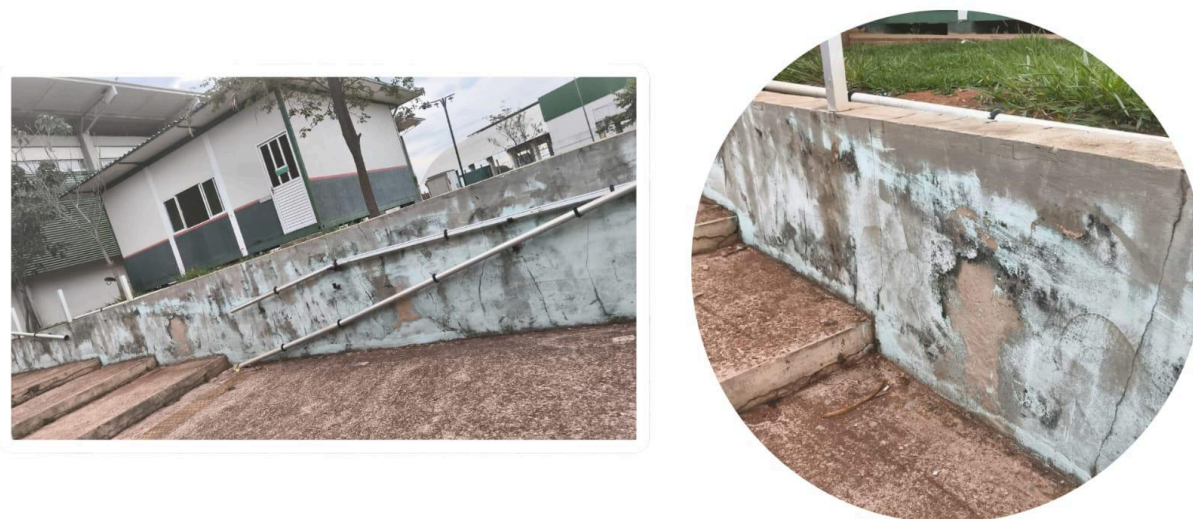
Figura 37 Mancha De Bolor Muro De Contenção

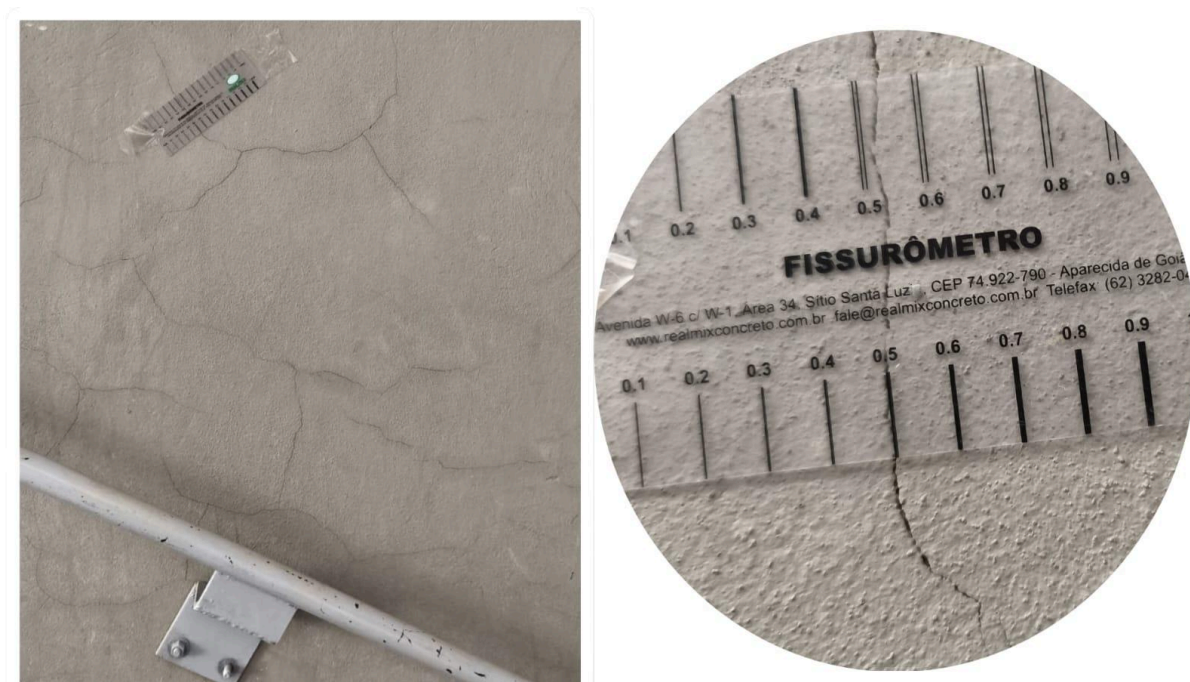
Figura 38 Fissura Mapeadas Na Parede Da Escadaria Que Dá Acesso Ao Piso Superior

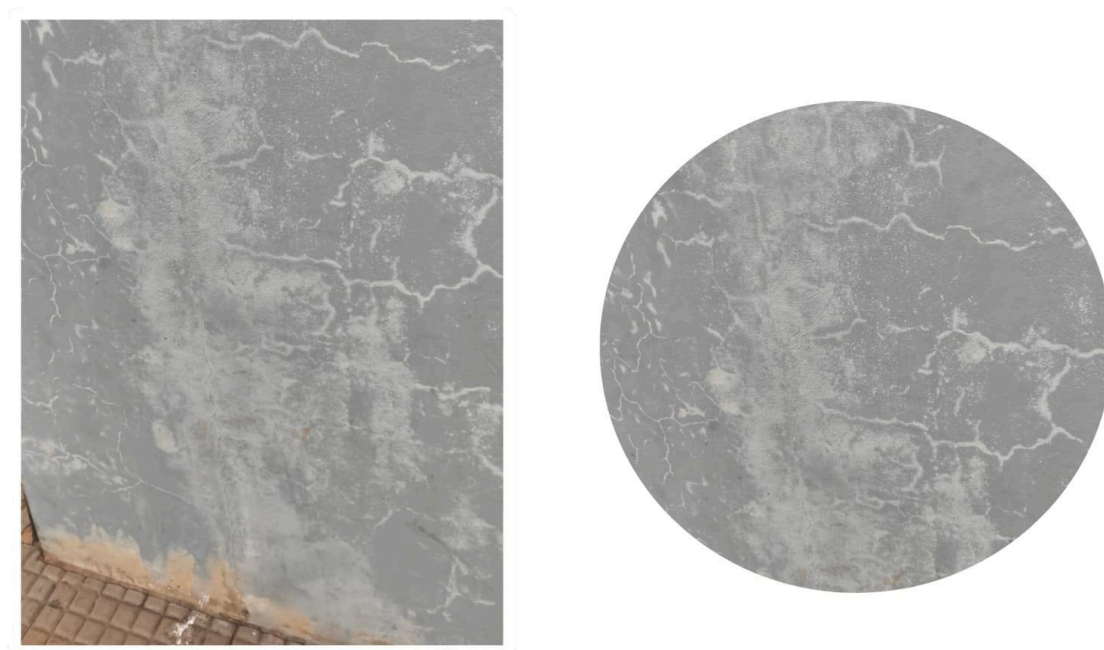
Figura 39 Fissura Mapeadas Na Parede Externa

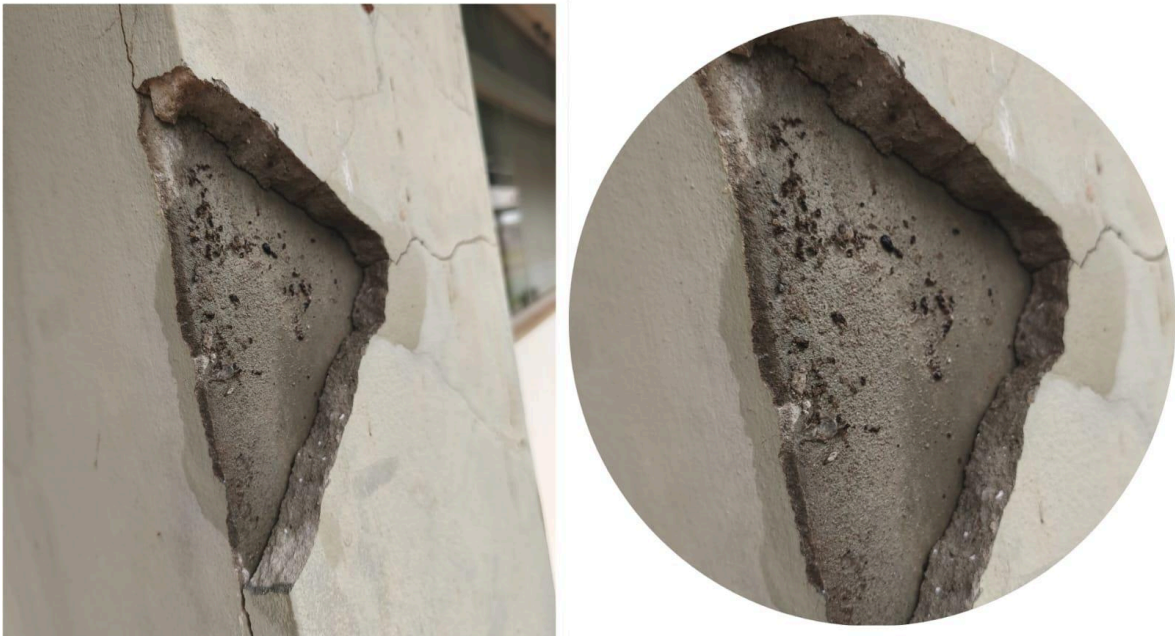
Figura 40 Desplacamento Em Pilar Externo

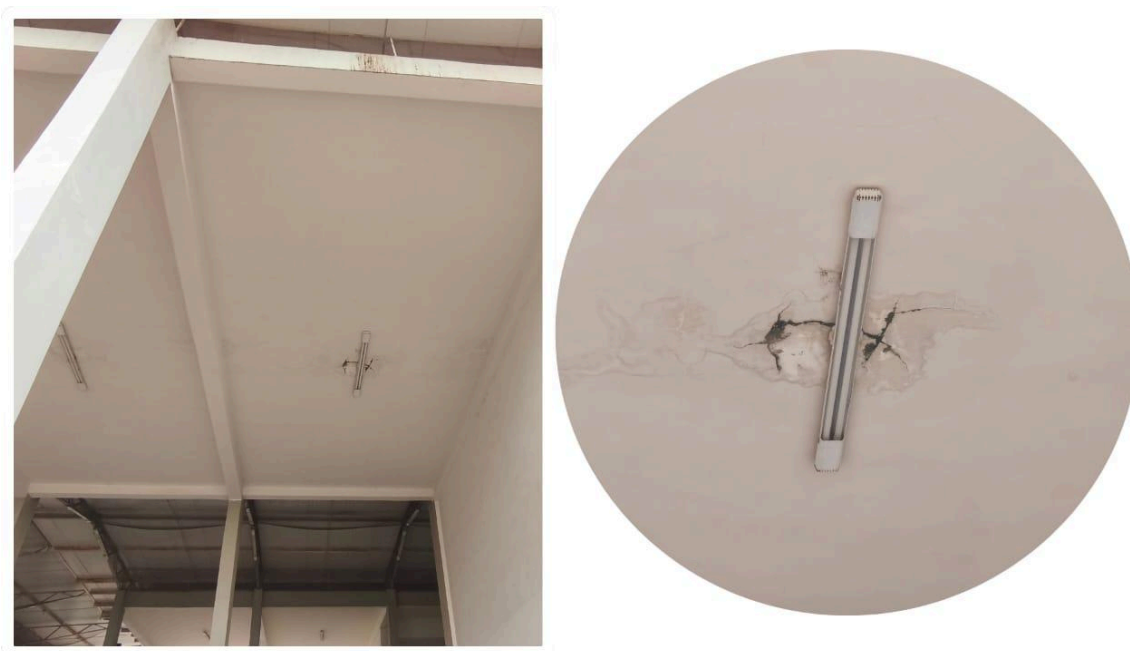
Figura 41 Infiltração Em Laje

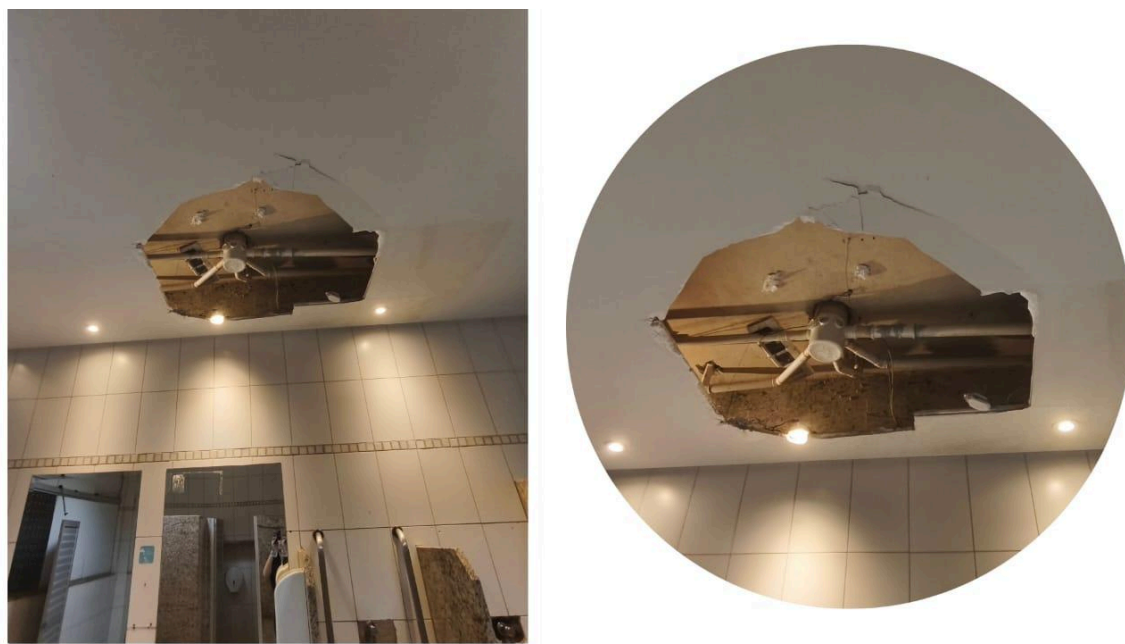
Figura 42 Infiltração Em Laje Do Banheiro

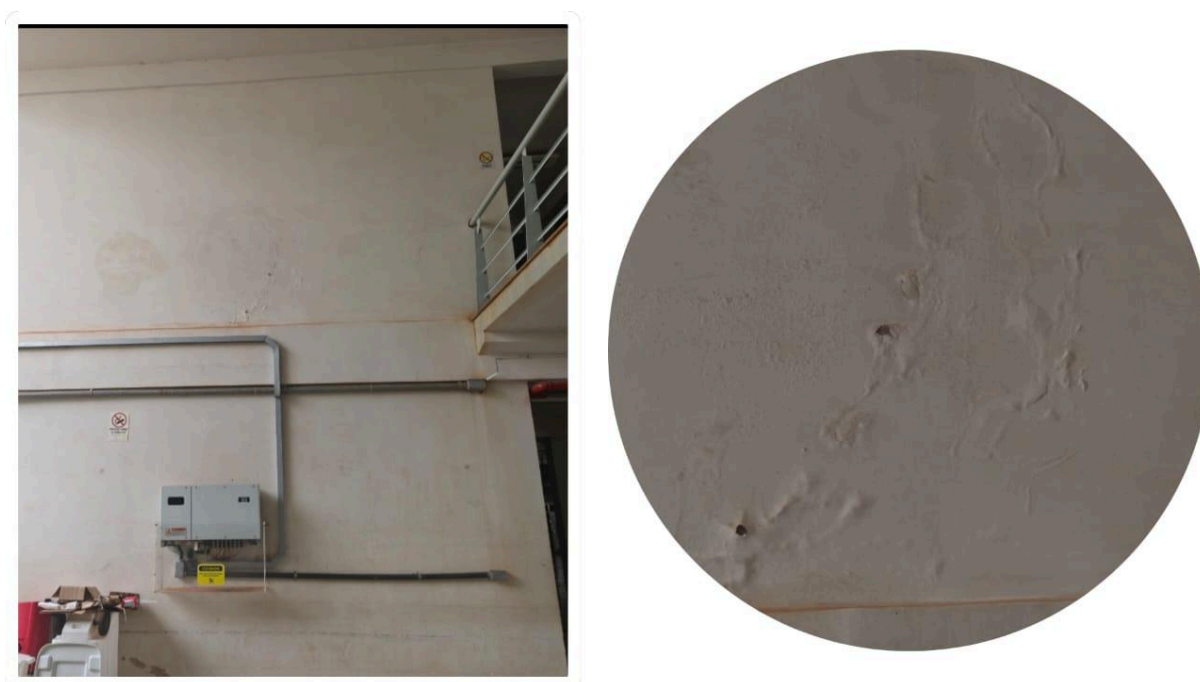
Figura 43 Bolhas E Enrugamentos Em Parede

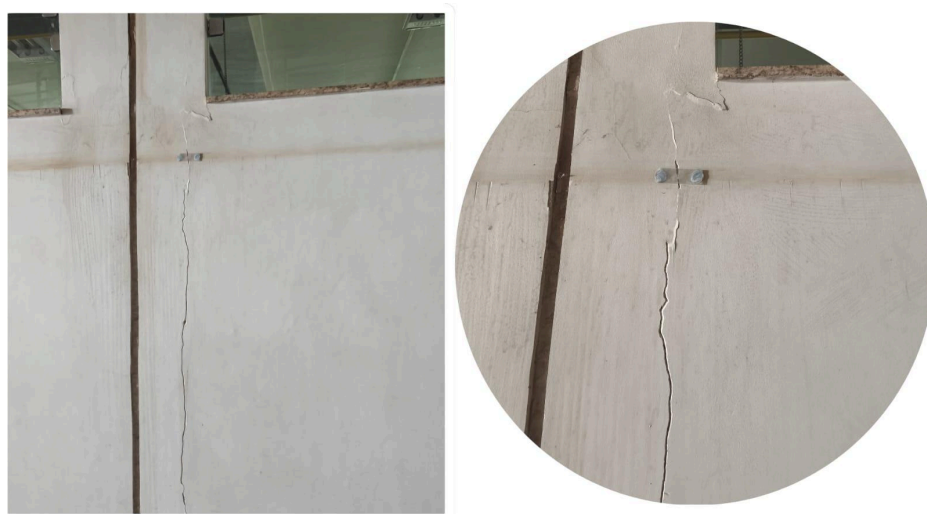
Figura 45 Fissura Vertical Ao Lado De Uma Junta De Dilatação

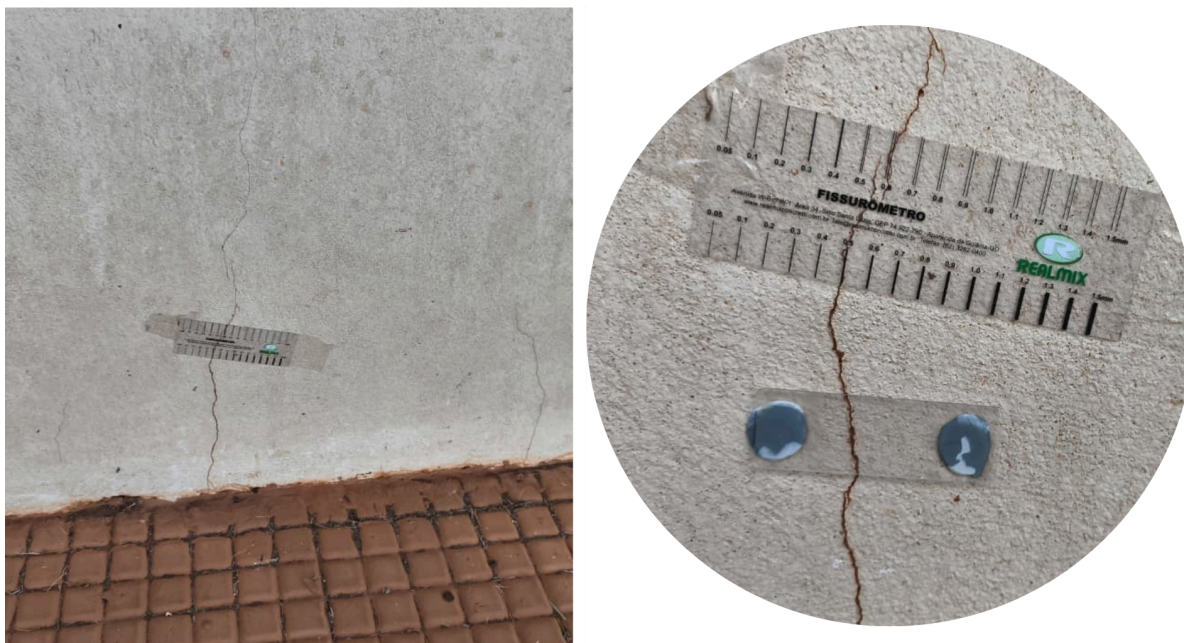
Figura 46 Fissura Na Parte Inferior Da Parede

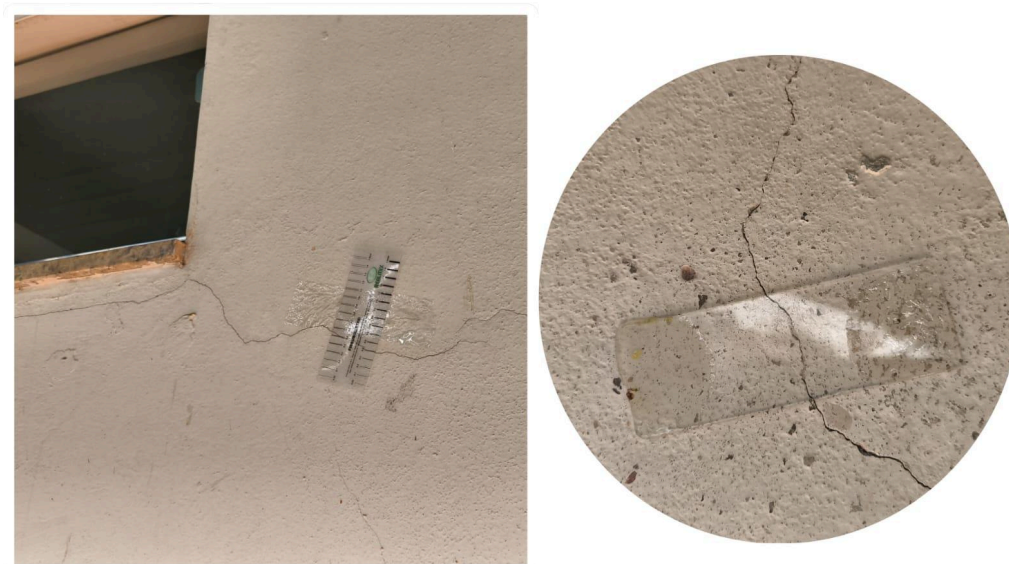
Figura 47 Fissura Diagonal Partindo Do Canto Da Abertura Da Janela

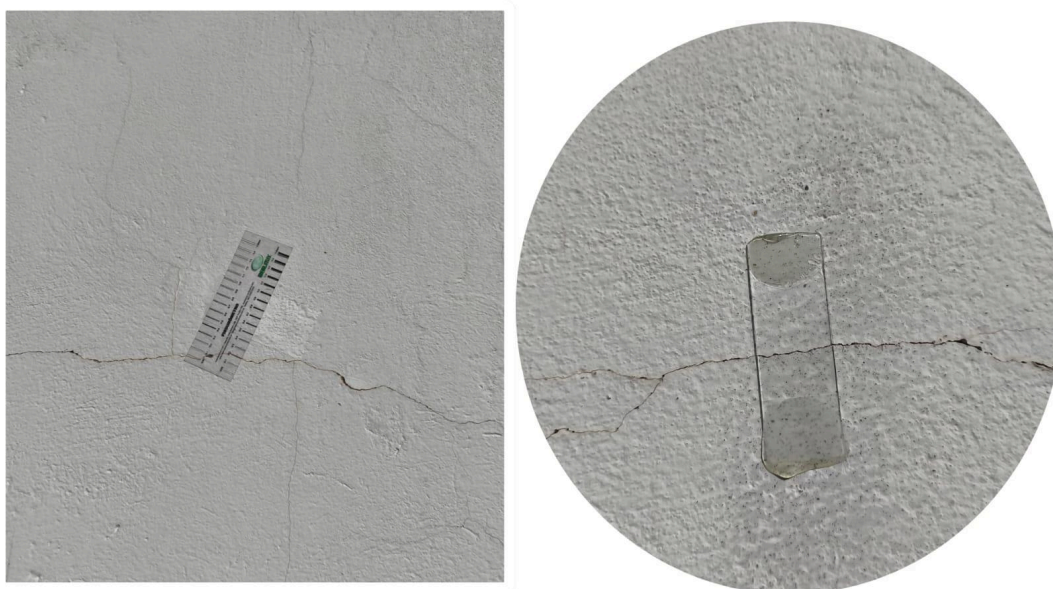
Figura 48 Fissura Horizontal Em Parede Externa

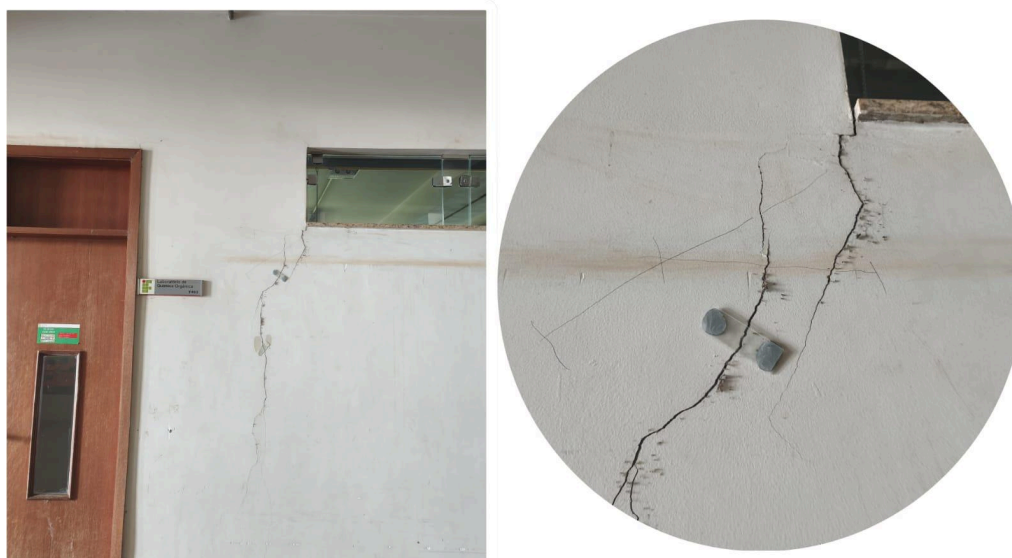
Figura 49 Trinca Diagonal, Partindo Do Vértice De Uma Janela.

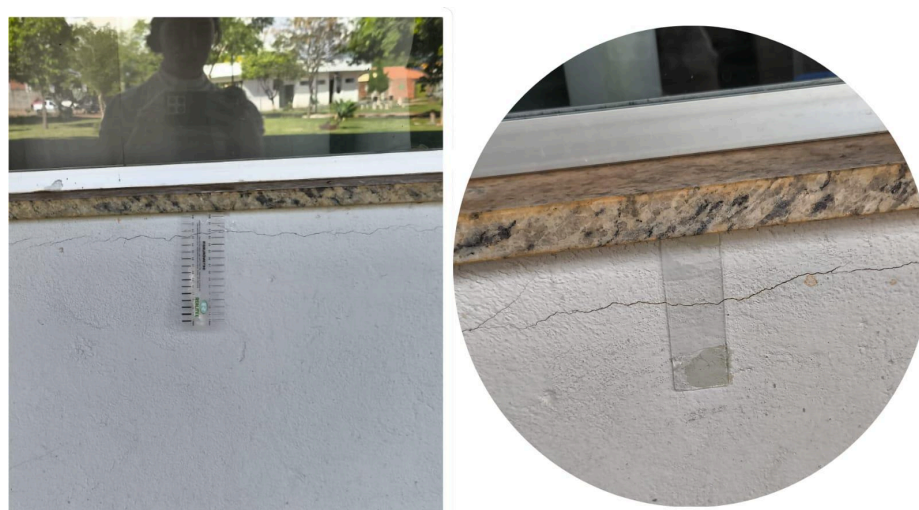
Figura 50 Fissura Horizontal Abaixo De Uma Janela.

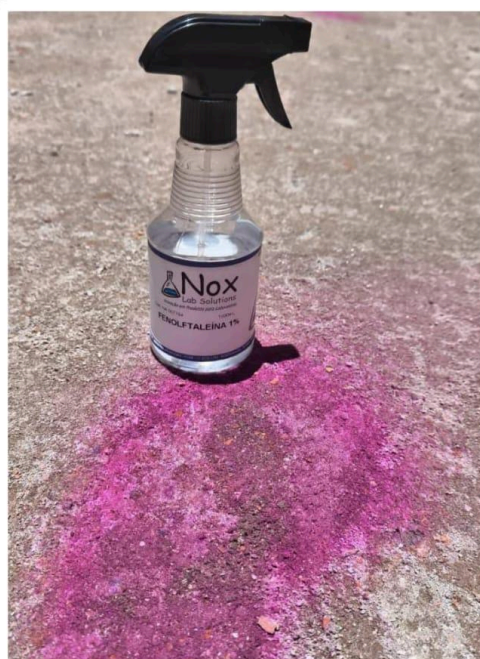
Figura 51 Ensaio De Carbonatação Com Fenolftaleína.

Conforme observado na Figura 51, a reação colorimétrica é o principal parâmetro para a distinção entre as zonas carbonatadas e não carbonatadas do concreto. A fenolftaleína atua como um indicador de pH que evidenciam as seguintes condições:

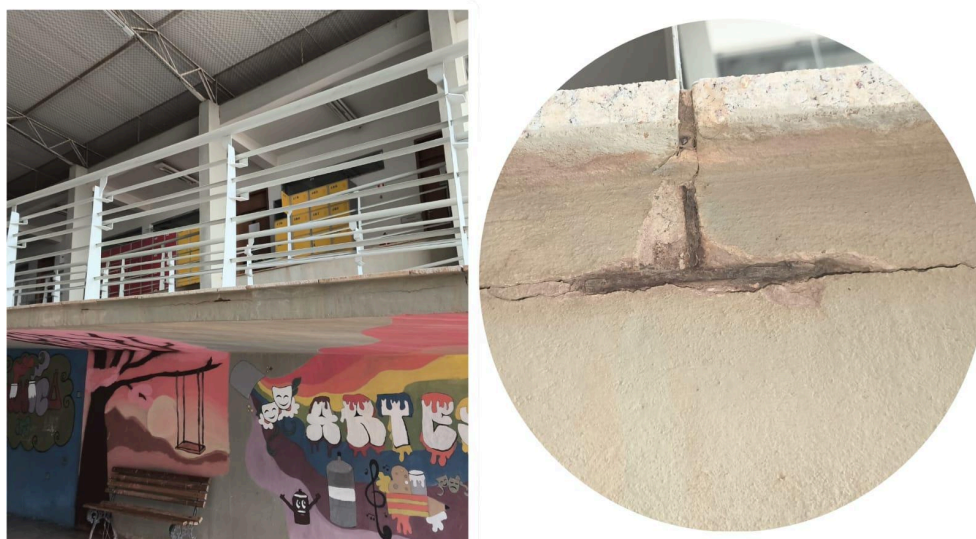
Figura 52 Carbonatação Viga De Borda De Rampa De Acesso

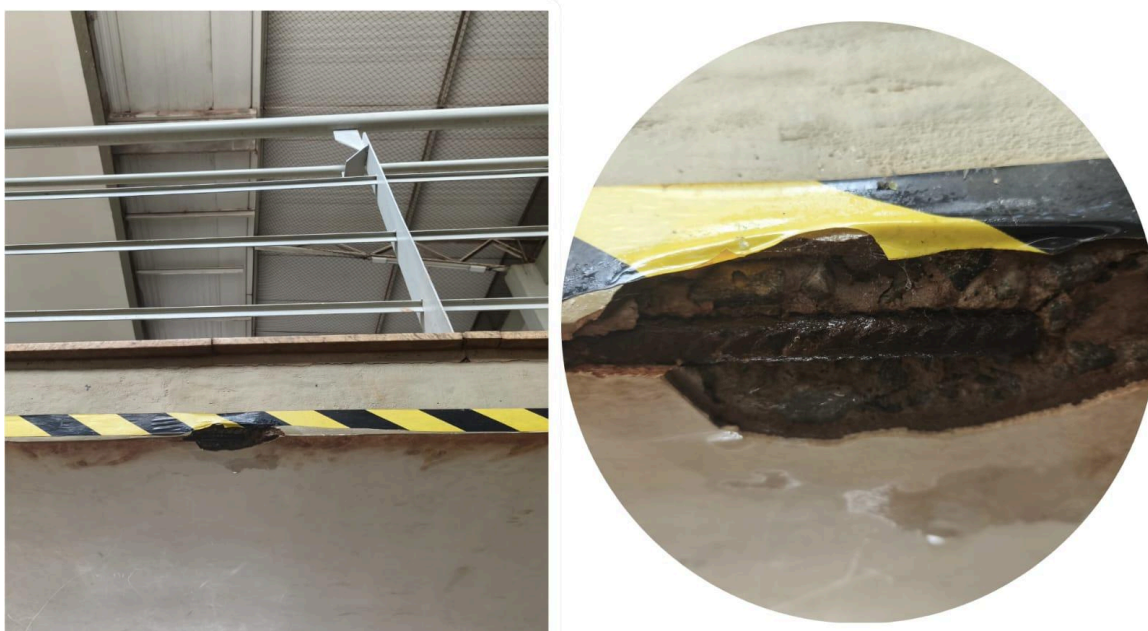
Figura 53 Carbonatação Viga De Borda De Escadaria
