**Avaliação da caminhabilidade e acessibilidade  
universal em rotas de pedestres de acesso ao IFG –  
Campus Goiânia**

Trabalho de Conclusão de Curso (TCC) apresentado à  
Coordenação do Curso de Engenharia de Transportes do  
Departamento de Áreas Acadêmicas III Bacharelado do Instituto  
Federal de Educação, Ciência e Tecnologia de Goiás – Campus  
Goiânia, como requisito parcial para obtenção do título de  
bacharel em Engenharia de Transportes.

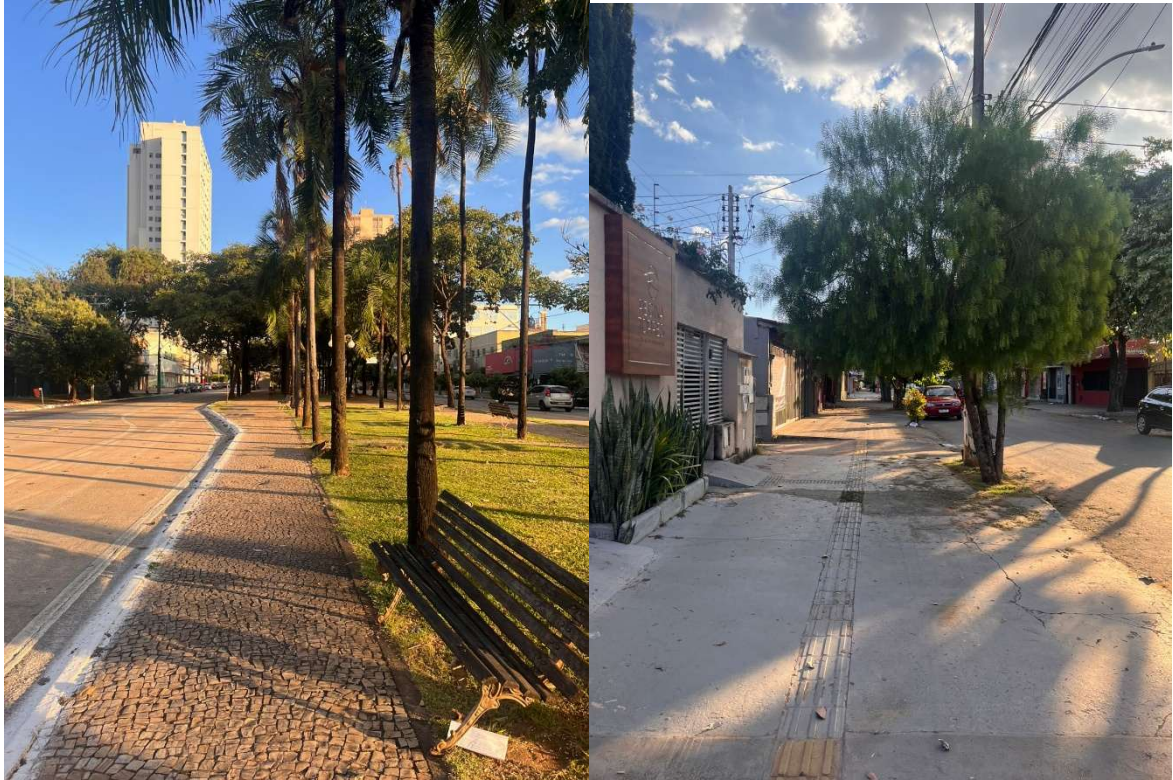
*Figura 15 –Evidências do Bloco 1 – Dimensões e Organização na Rota da Avenida Goiás*

As principais inconformidades registradas pelos avaliadores incluem pisos escorregadios e quebrados, ausência de rebaixamentos em esquinas, ocupação das calçadas por lixo e, em menor grau, pela presença de mobiliário urbano e comércio informal na faixa livre. A classificação geral média obtida foi de 8,0 (média das notas 6, 9 e 9), refletindo condições razoavelmente boas no tocante às dimensões, mas com deficiências relevantes em acessibilidade e qualidade do pavimento. Esse resultado é apresentado nas Figuras 15, 16, 17, 18 e 19.

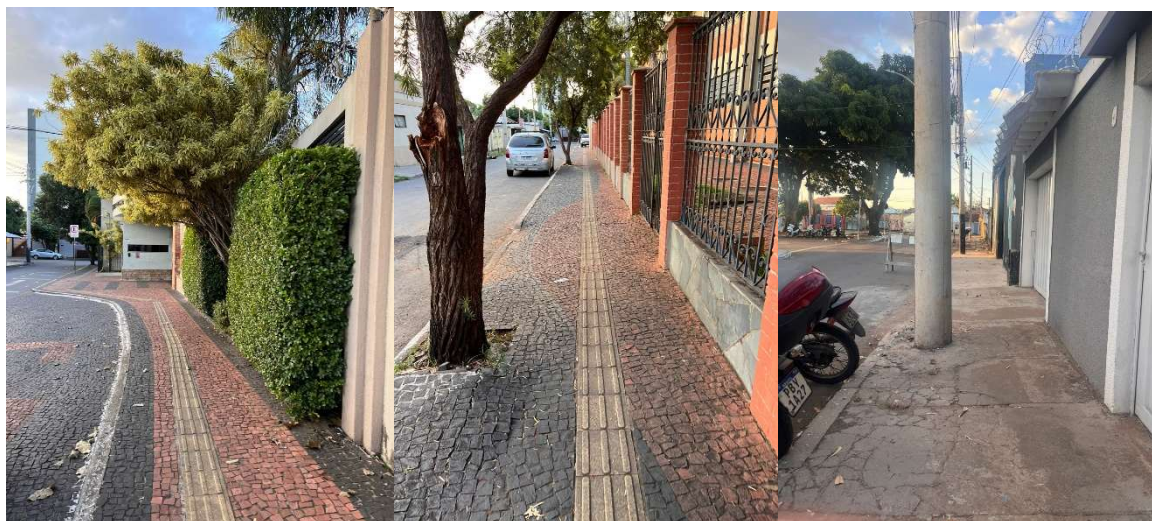
*Figura 20 – Evidências do Bloco 1 – Dimensões e Organização Espacial na Rota da Avenida Paranaíba*

A classificação média obtida na Avenida Paranaíba foi de 6,0 (média das notas 7, 4 e 7), o menor valor entre as três rotas, refletindo o conjunto de inconformidades identificadas, especialmente no tocante ao estado do pavimento, presença de desníveis e deficiências nos dispositivos de acessibilidade. As figuras 20, 21, 22, 23 e 24 permitem visualizar o que foi exposto.

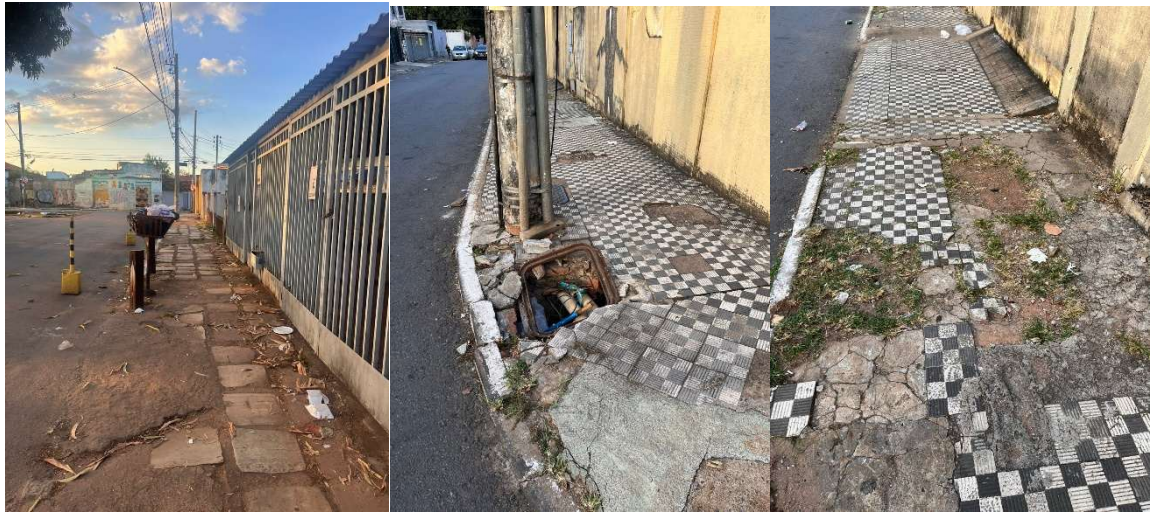
*Figura 21 –Evidências do Bloco 2 – Condições do Pavimento na Rota da Avenida Paranaíba*

A avaliação do Avaliador 2 destaca-se negativamente em relação às demais, registrando muitos desníveis com alto desconforto, muitos buracos e fissuras com impacto significativo na

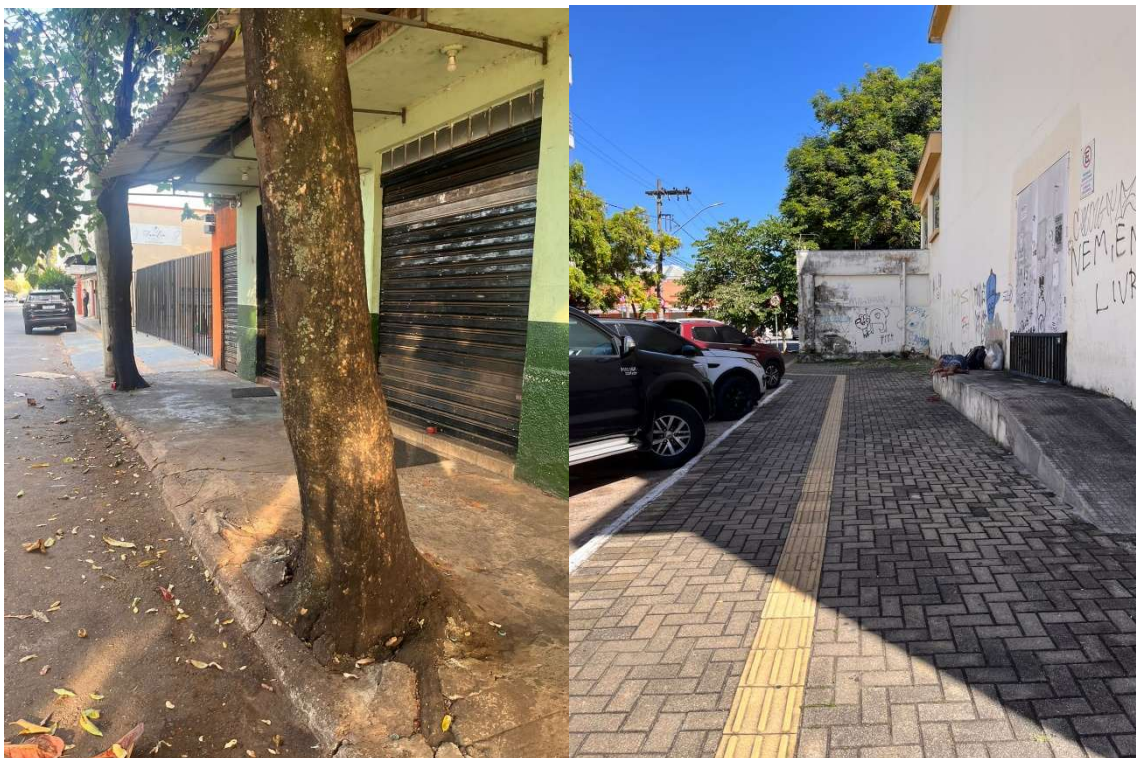
*Figura 25 –Evidências do Bloco 1 – Dimensões e Organização Espacial na Rota da Rua 68*

A principal inconformidade transversal identificada na Rua 68 refere-se ao alinhamento das faixas de travessia: dois dos três avaliadores registraram travessias totalmente desalinhadas, e um registrou alinhamento parcial. Esta deficiência compromete diretamente a acessibilidade da travessia para usuários com mobilidade reduzida ou deficiência visual, que dependem do alinhamento entre a rampa de rebaixamento e a faixa de pedestre para realizar a travessia com segurança e autonomia. A ausência ou insuficiência de faixas de pedestres foi apontada pelos três avaliadores como inconformidade relevante. A classificação média da Rua 68 foi de 7,67 (média das notas 8, 7 e 8). Ilustrado nas figuras 25, 26, 27, 28 e 29.
