INSTITUTO FEDERAL DE EDUCAÇÃO, CIÊNCIA E TECNOLOGIA DE GOIÁS  
CÂMPUS GOIÂNIA  
CURSO DE ENGENHARIA CIVIL

**PÓRTICO DE ACESSO AO IFG CÂMPUS GOIÂNIA: DIAGNÓSTICO E  
PROPOSTA DE INTERVENÇÃO**

Goiânia, GO  
2019

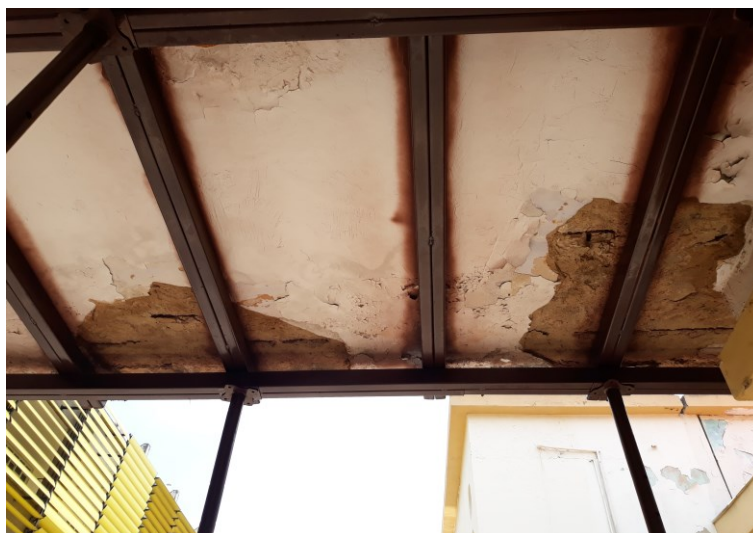
Figura 4.1 – Parte inferior da laje com destacamento de concreto

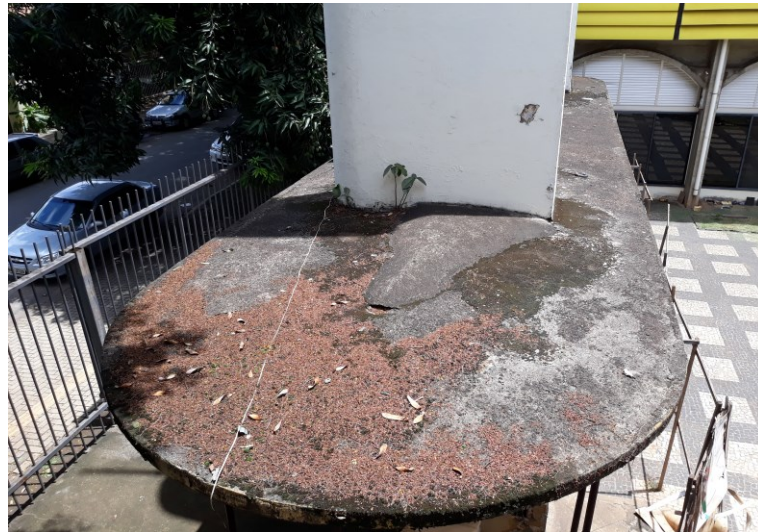
Observou-se na laje grande presença de mofo que se dá por um problema ocasionado por fungos. O mofo se prolifera em ambientes úmidos, quentes e com pouca luminosidade, esse ambiente pode ter sido construído devido à elevada presença de árvores próximas a estrutura. Também foi observada a presença de sujeira que foi ocasionada pelo acúmulo de poeira, fuligem e partículas poluentes, trazidas pela água das chuvas ou pela ação do vento.

Figura 4.2 – Laje com presença de mofo e sujeira

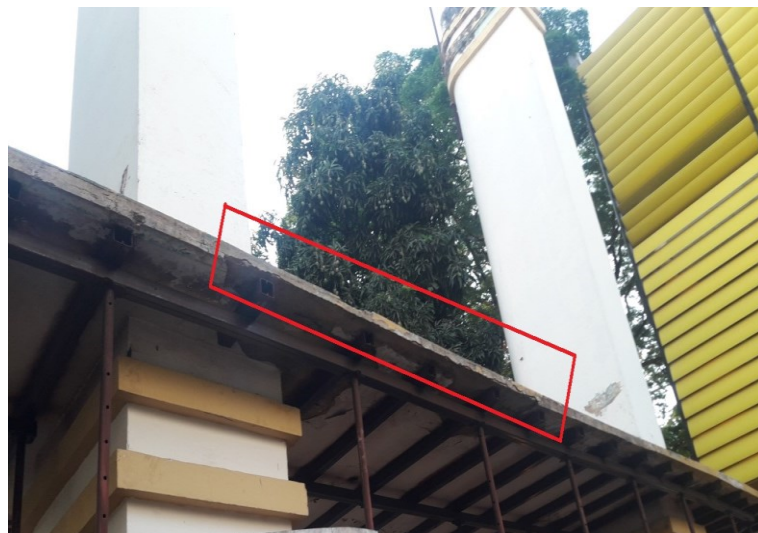
O destacamento observado na borda da laje acompanha o processo de carbonatação e corrosão das armaduras ocorrido na sua região armada. Conforme o processo de carbonatação evoluiu no decorrer do tempo, a fissuração da estrutura provocou a sua movimentação culminando no destacamento da argamassa nas suas extremidades (Figura 4.3).

Fonte: Autora

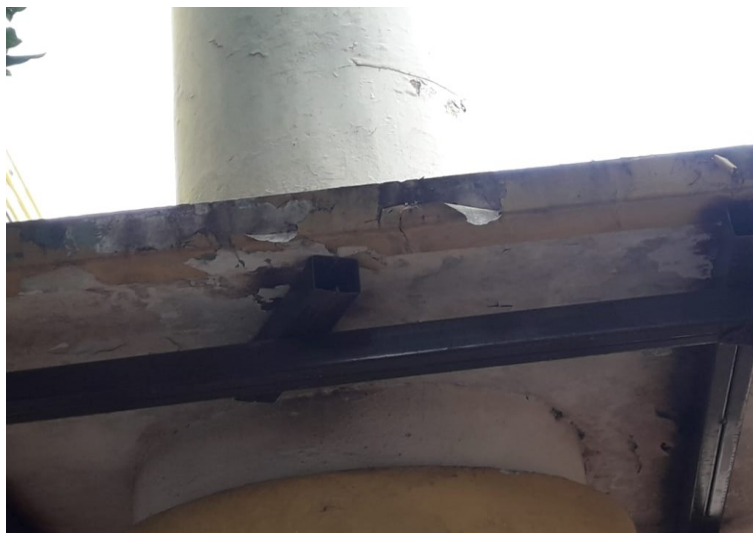
A pintura da laje se mostrou bastante danificada, exibindo regiões com destacamento provavelmente pela aplicação de pintura sobre uma camada já existente (foi observada outra camada de pintura de cor distinta da cor visível que foi

Figura 4.4 – Destacamento da pintura

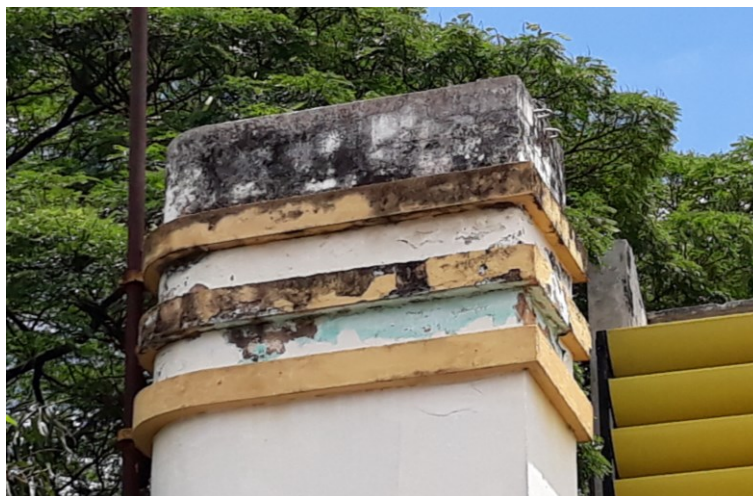
Figura 4.5 – Topo do pilar com presença de sujeira e destacamento da pintura

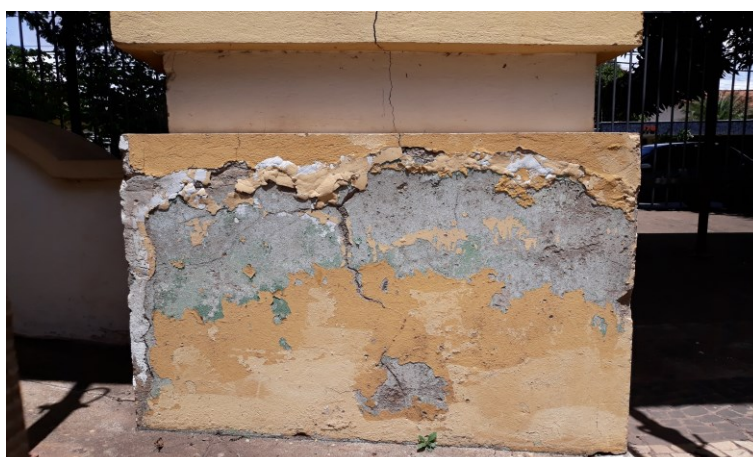
A descoloração da pintura foi verificada podendo ter sido causada principalmente pelo envelhecimento natural da mesma, outros fatores como uso da tinta de coloração amarela, mais suscetível aos raios ultravioleta, uma vez que o pilar sofre alta incidência aos raios solares, também podem ter agravado o processo de descoloração. Foram percebidas fissuras na base dos pilares causadas possivelmente pela retração de materiais cimentícios ocasionada pela perda de água por evaporação em estado fresco ou endurecido e pela variação da temperatura devido à alta incidência da luz solar (Figura 4.6). Foram notadas bolhas na pintura dos pilares causadas pela presença de umidade, falta de aderência e possíveis falhas de aplicação como execução de camada espessa, sob condições extremas de calor em superfície suja e não preparada para aplicação.

Figura 4.6 – Pilar com incidência de fissuras e descoloração da pintura

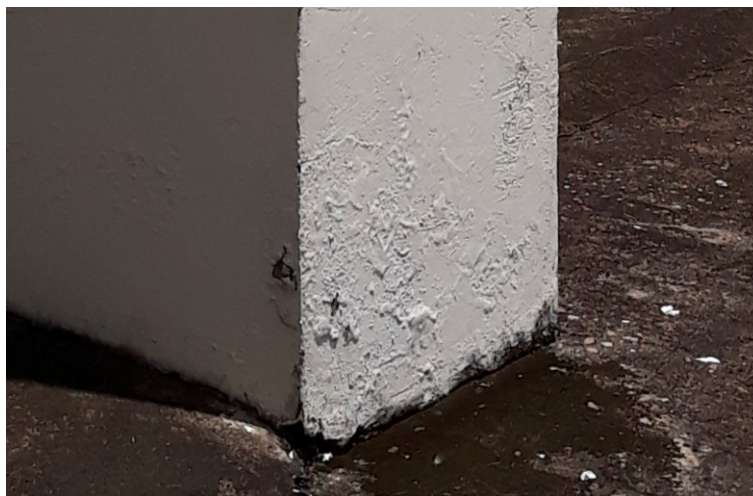
Figura 4.7 – Pintura com presença de bolhas

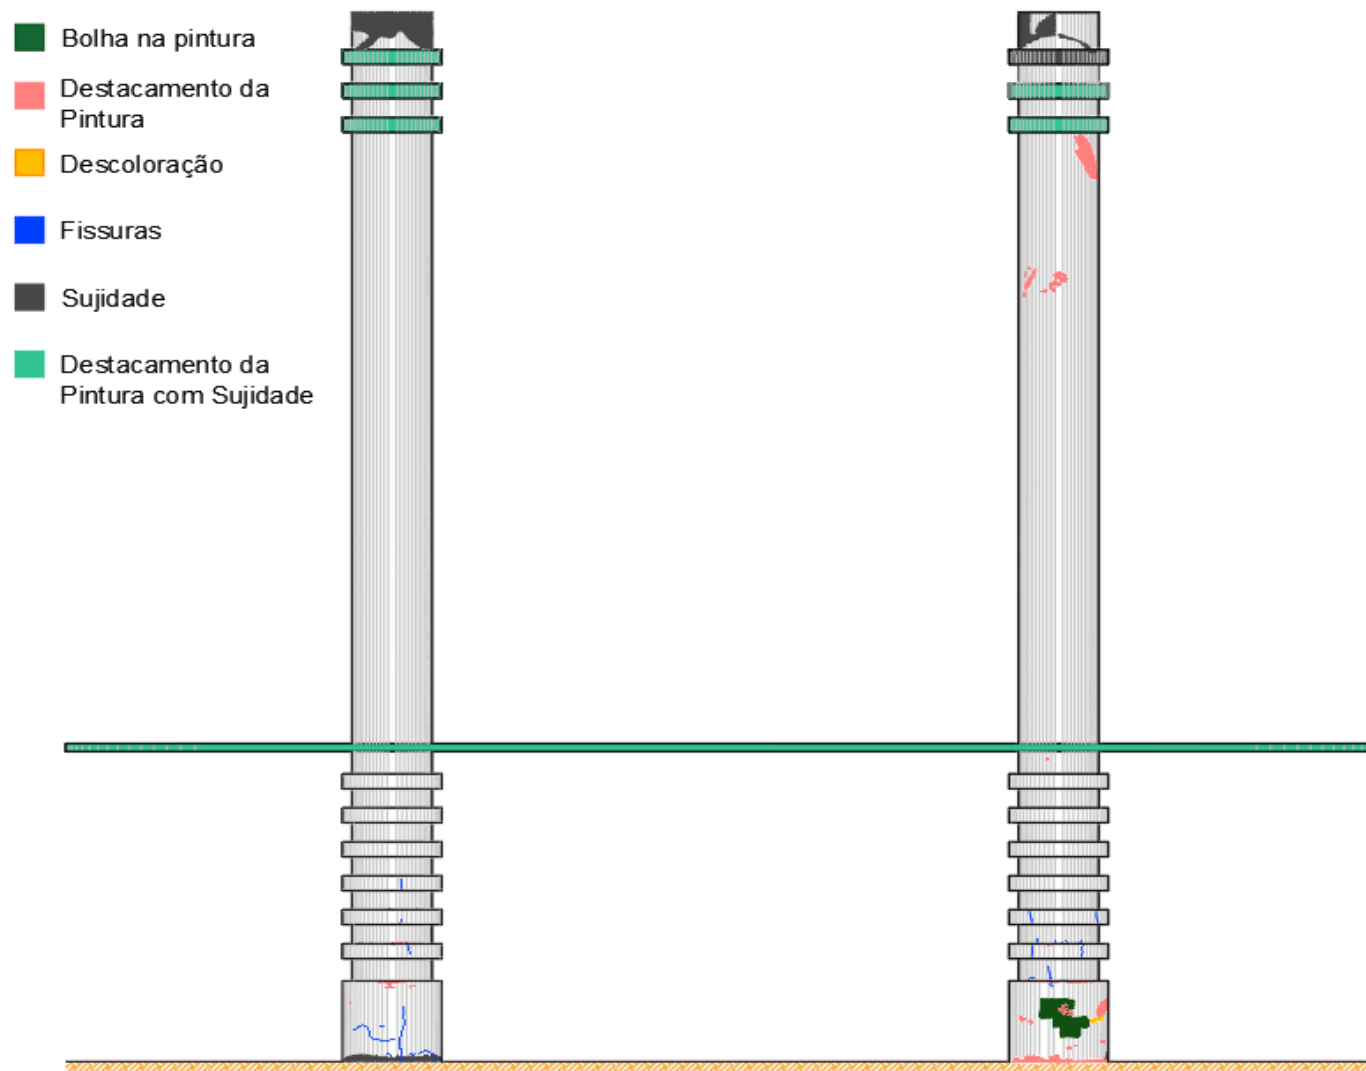
Figura 4.8 – Mapa de danos: Vista Oeste

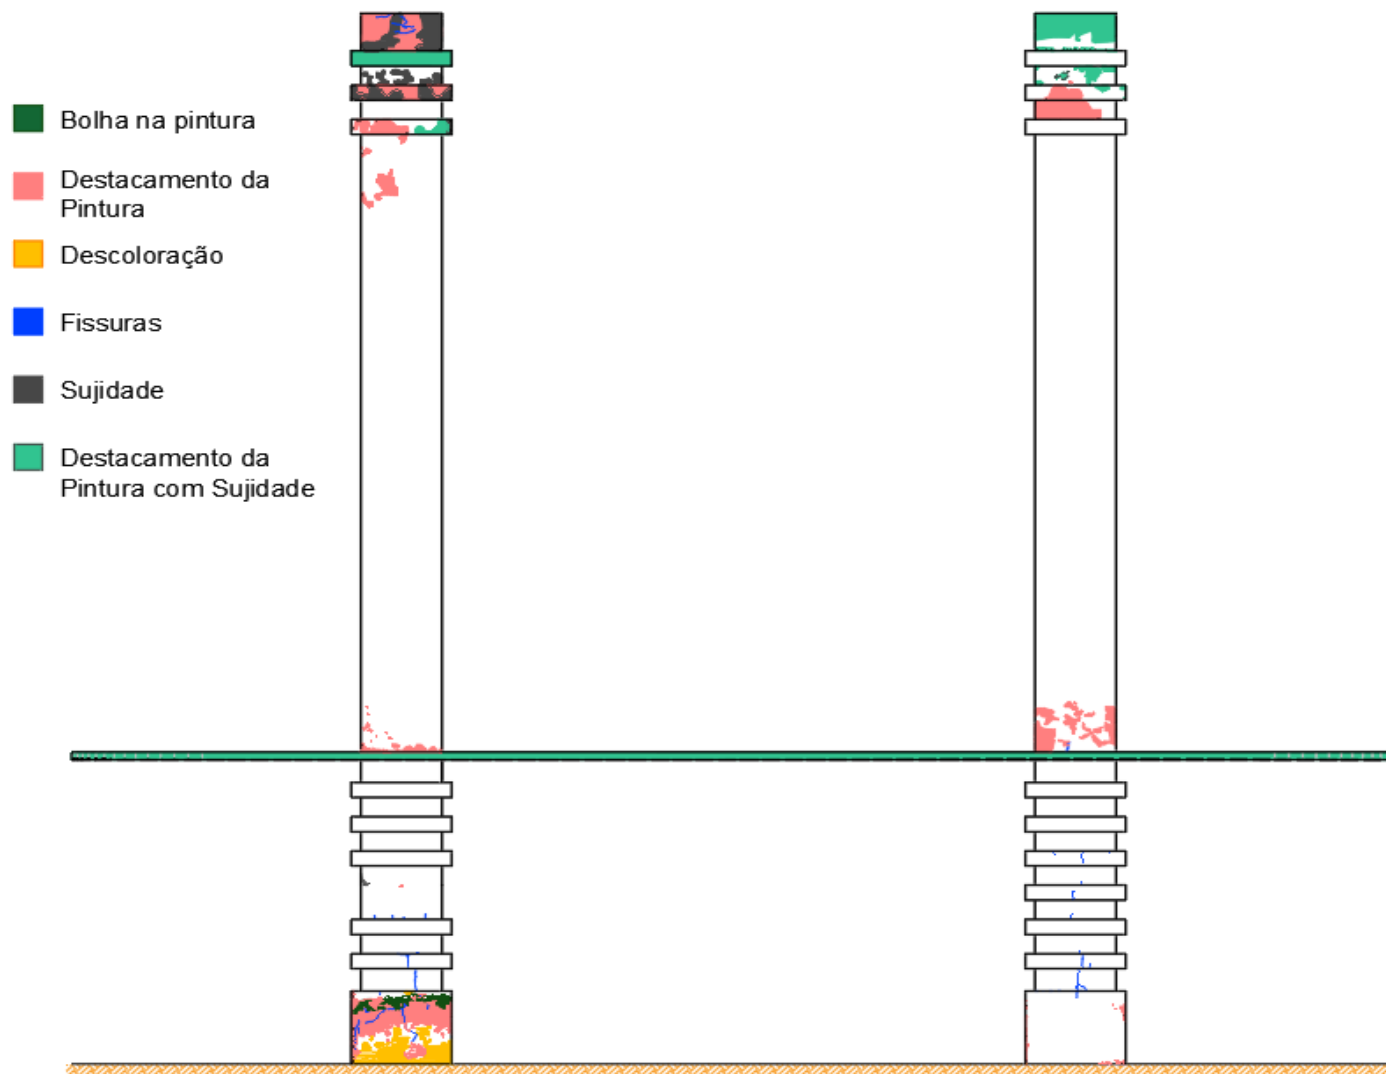
Figura 4.9 – Mapa de danos: Vista Leste

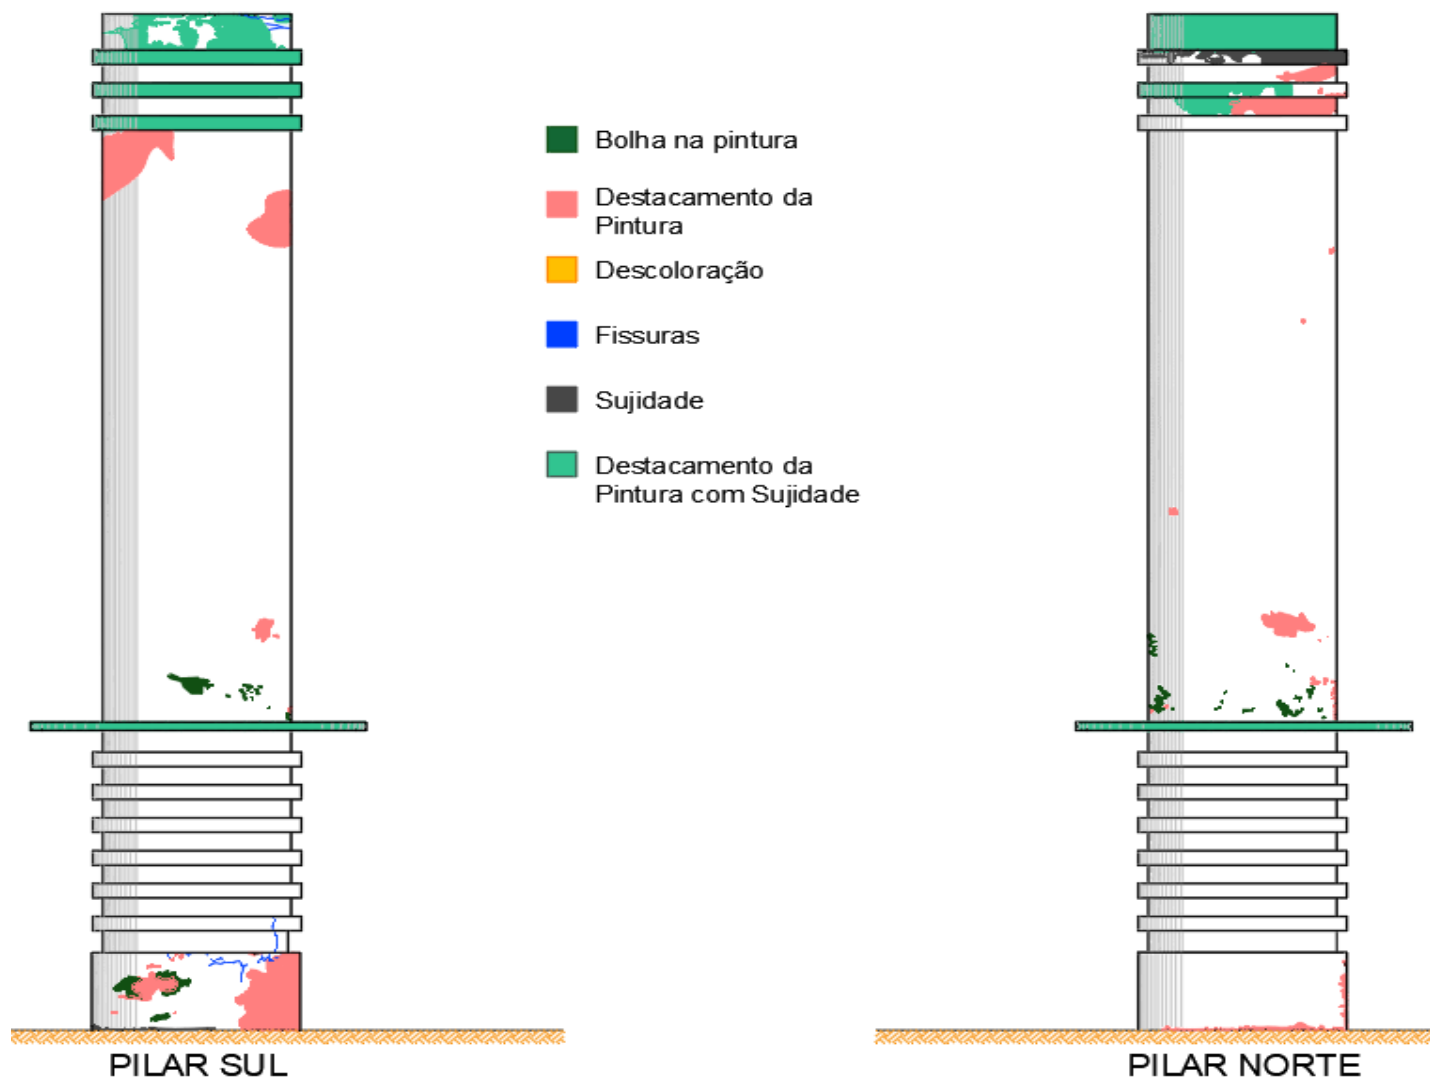
Figura 4.10 – Mapa de danos: Vista Sul do pilar Sul e do pilar Norte

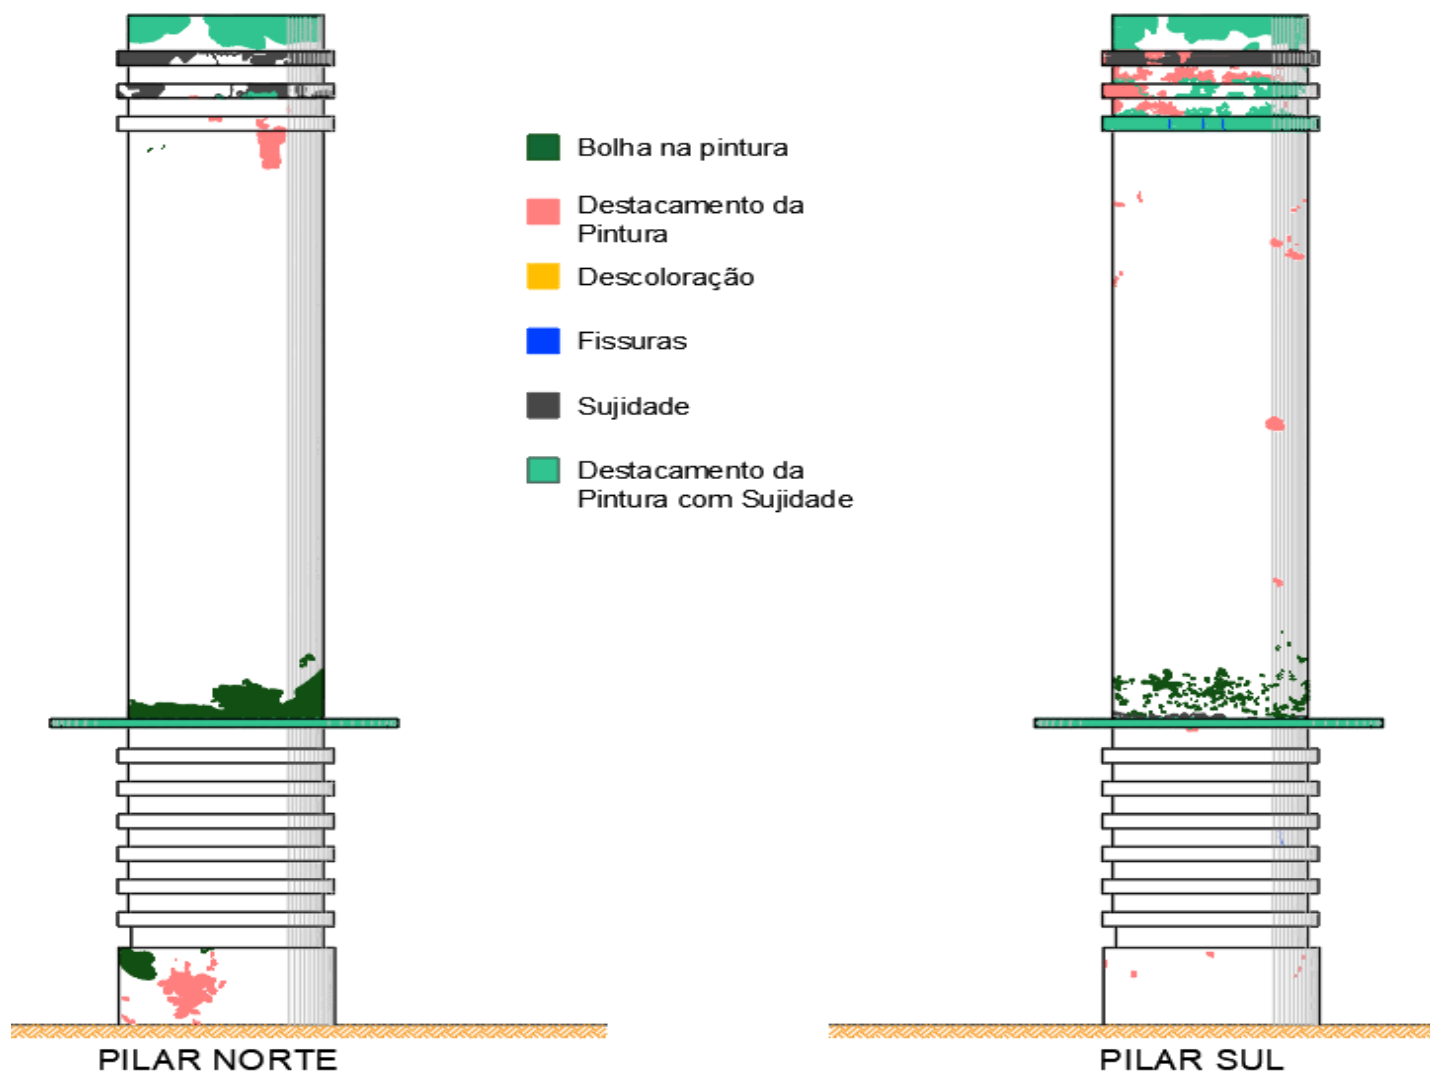
Figura 4.11 – Mapa de danos: Vista Norte do pilar Norte e do pilar Sul

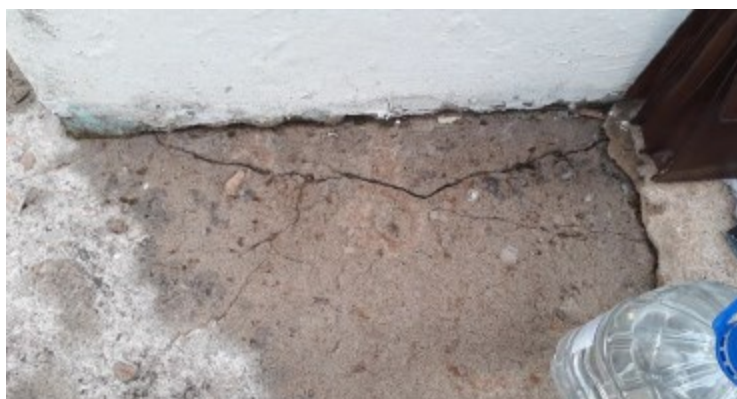
Figura 4.14 – Aspectos de fissuração do concreto da laje, em sua parte superior, em região entorno de um dos pilares

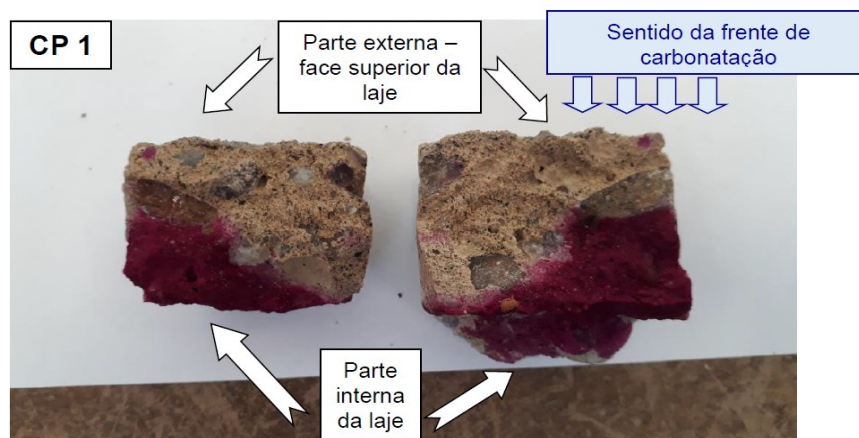
Figura 4.15 – Registro do ensaio de carbonatação no CP1

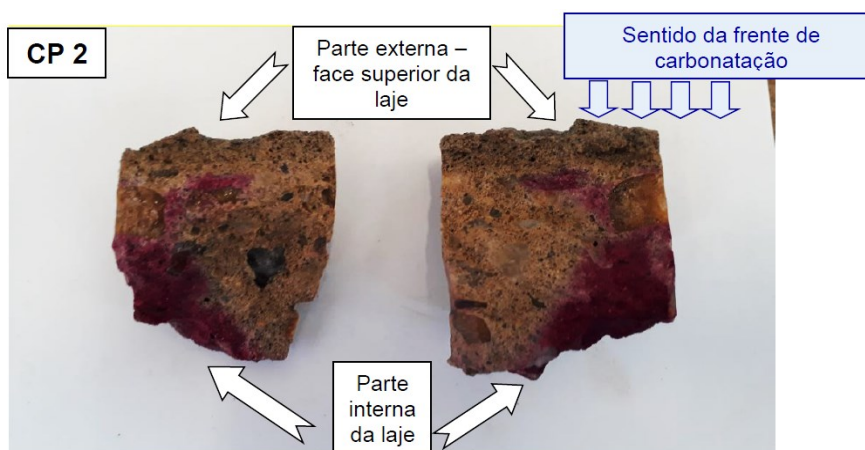
Figura 4.16 – Registro do ensaio de carbonatação no CP2

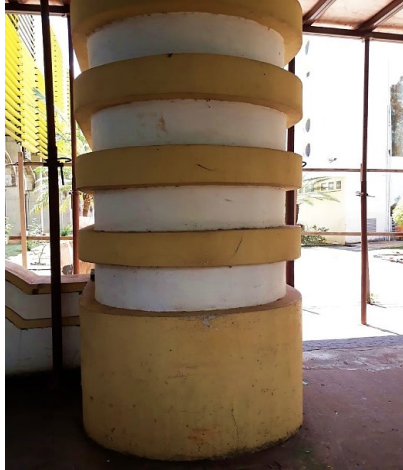
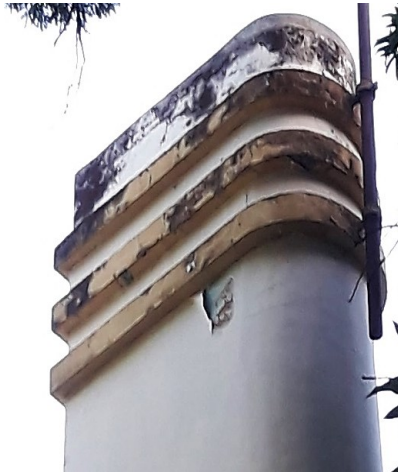
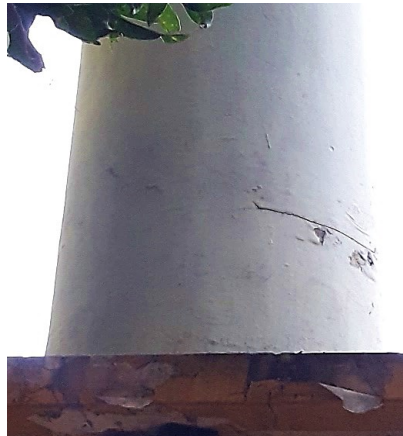
## VISTA OESTE - PILAR NORTE

- 1) Sujidade
- 2) Fissuras
- 3) Destacamento da pintura

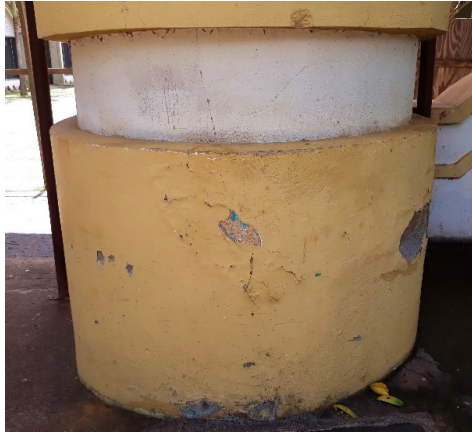
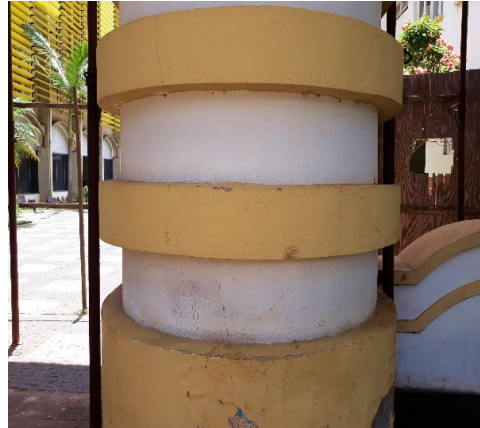
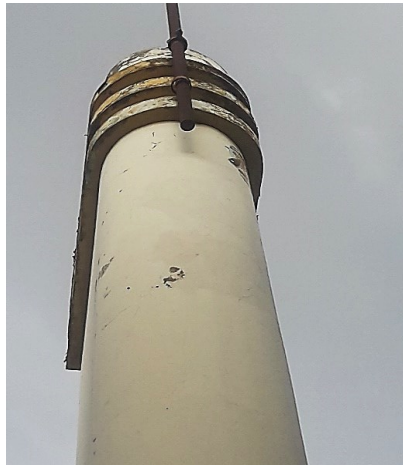
## VISTA OESTE - PILAR SUL

- 1) Sujidade
- 2) Fissuras
- 3) Destacamento da Pintura

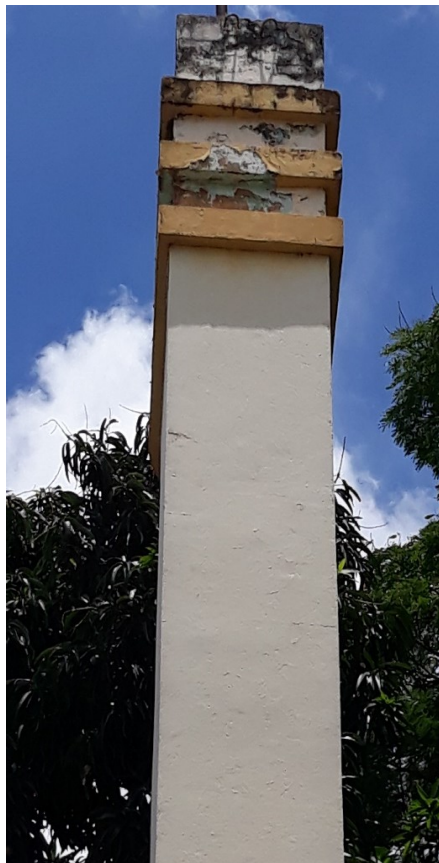
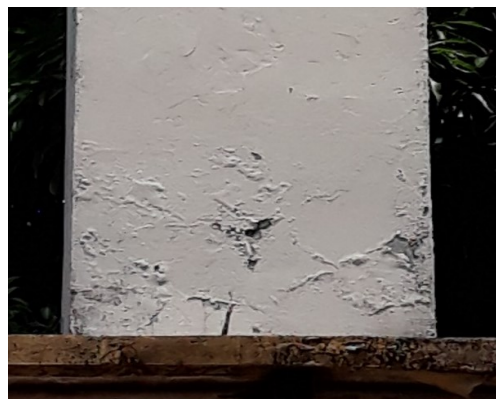
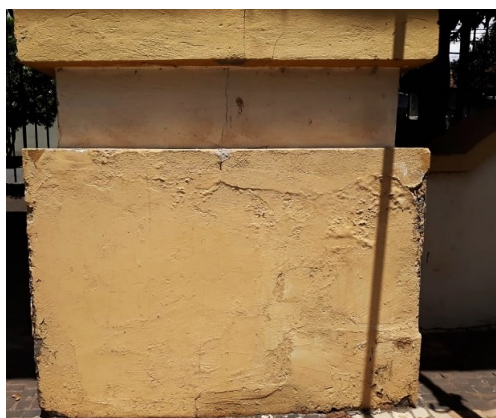
## VISTA LESTE - PILAR NORTE

- 1) Sujidade
- 2) Fissuras
- 3) Destacamento da pintura
- 4) Bolhas na pintura

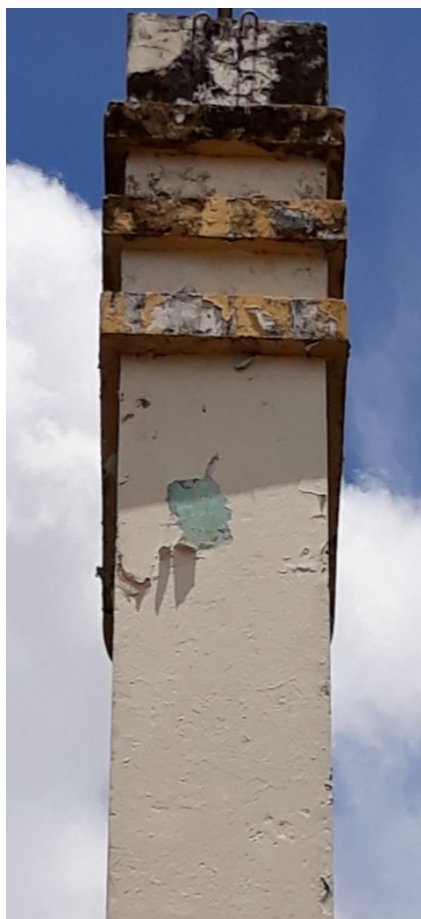
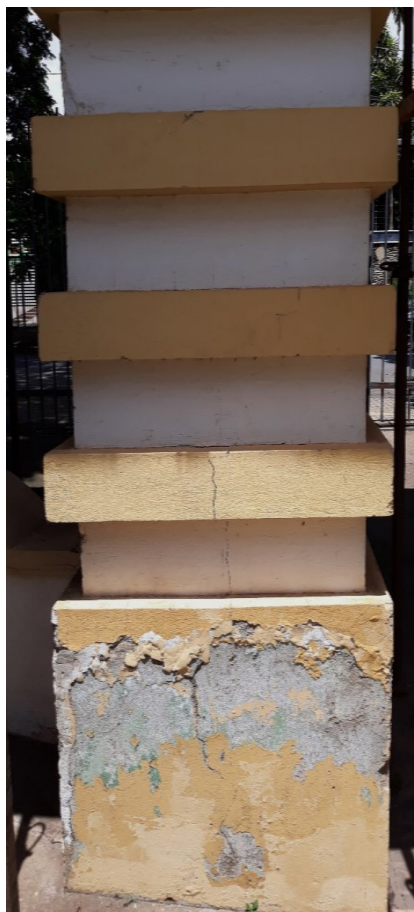
## VISTA LESTE - PILAR SUL

- 1) Sujidade
- 2) Fissuras
- 3) Bolhas na pintura
- 4) Descoloração da pintura
- 5) Destacamento da pintura

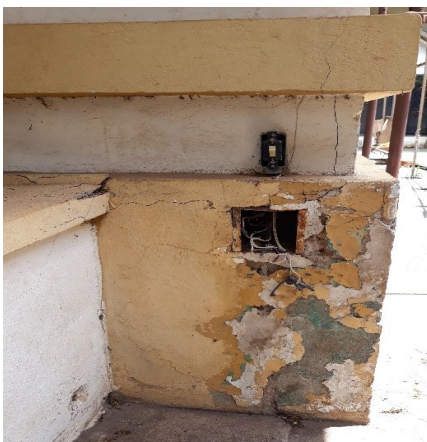
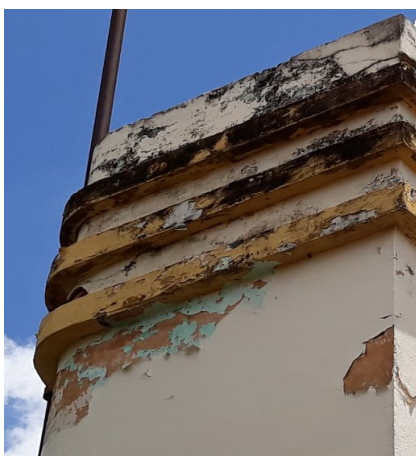
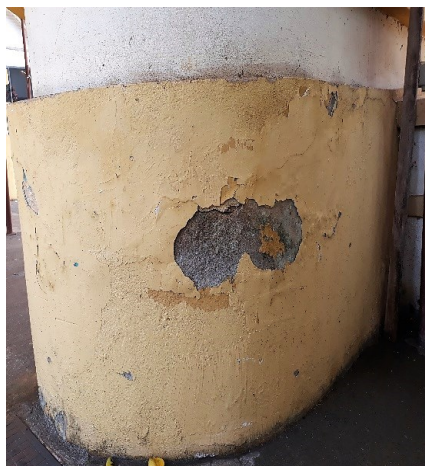
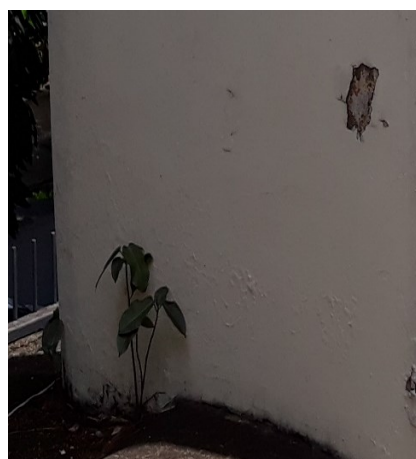
## VISTA SUL - PILAR SUL

- 1) Sujidade
- 2) Fissuras
- 3) Destacamento da pintura

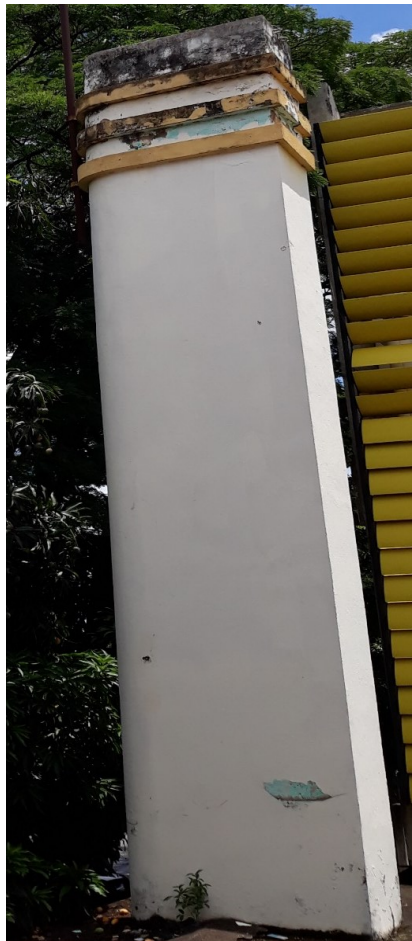
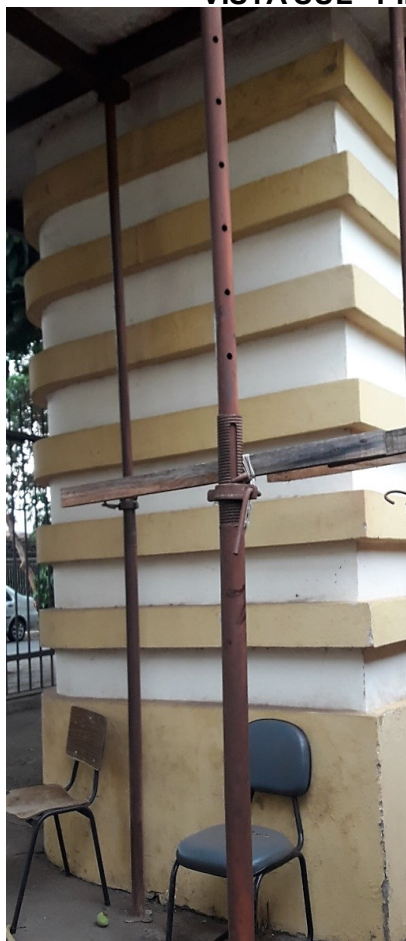
## VISTA SUL - PILAR NORTE

- 1) Sujidade
- 2) Destacamento da pintura
- 3) Fissuras

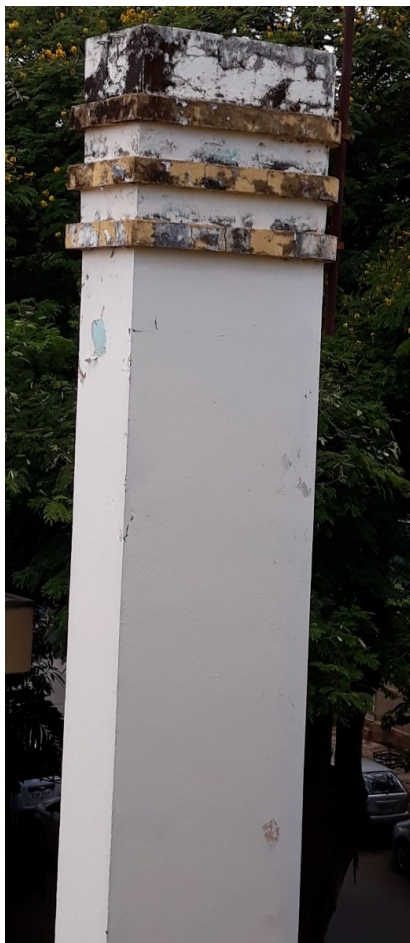
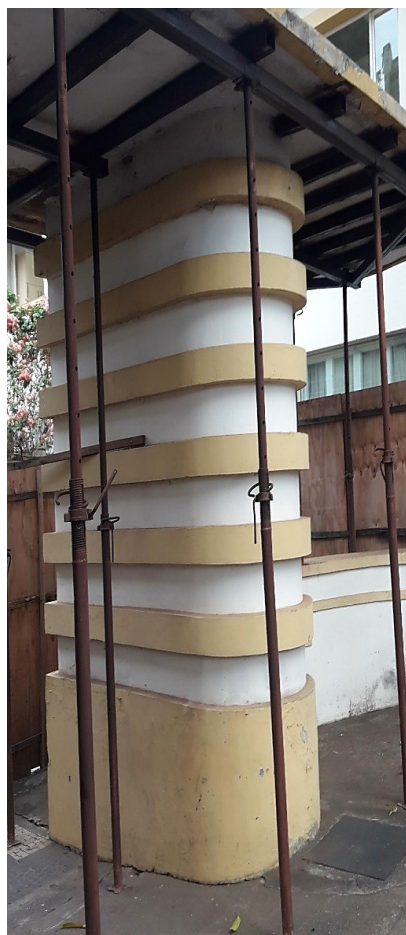
## VISTA NORTE - PILAR SUL

- 1) Sujidade
- 2) Destacamento da pintura
- 3) Fissuras

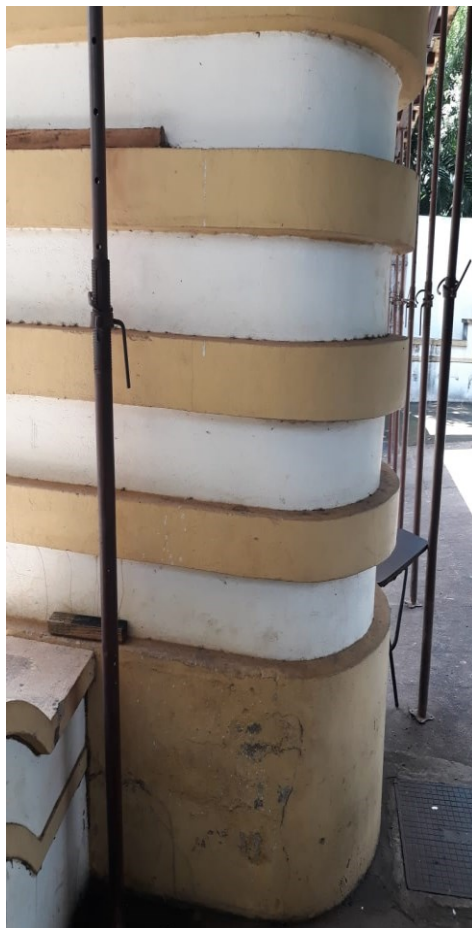
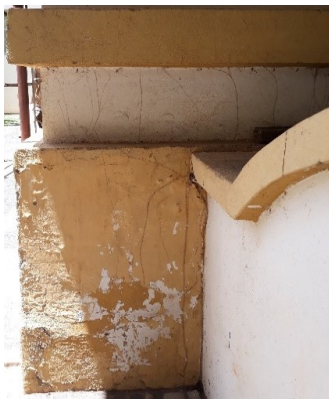
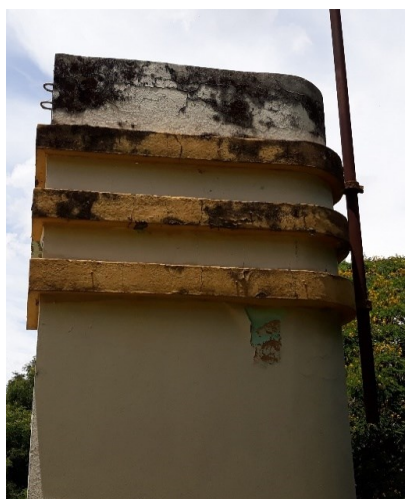
## VISTA NORTE - PILAR NORTE

- 1) Sujidade
- 2) Destacamento da pintura
- 3) Fissuras

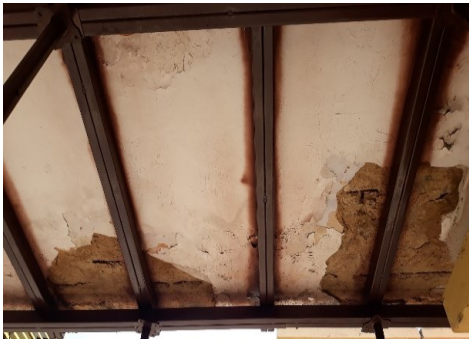
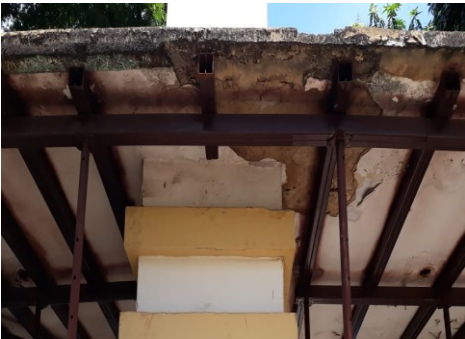
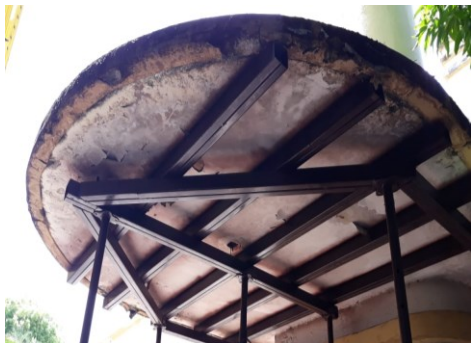
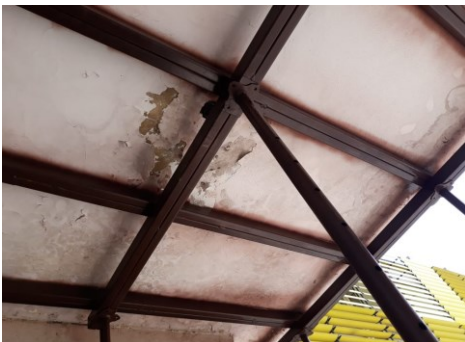
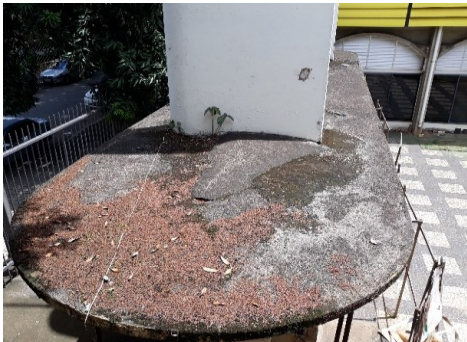
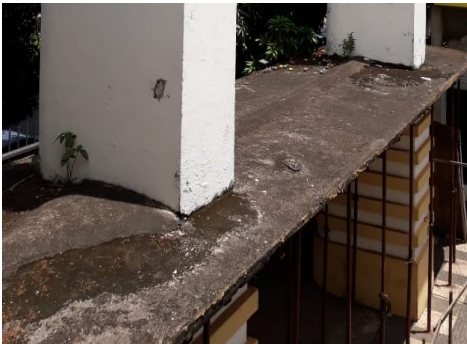
| FICHA DE IDENTIFICAÇÃO DE DANOS | |
|---|---|
| | <p><u>Manifestação Patológica</u></p> <ol style="list-style-type: none"> <li>1) Destacamento da pintura</li> <li>2) Destacamento da argamassa de revestimento</li> <li>3) Sujidade</li> <li>4) Corrosão da armadura</li> <li>5) Desagregação do concreto</li> <li>6) Mofo</li> </ol> |
| | <p><u>Possíveis Causas</u></p> <ol style="list-style-type: none"> <li>1) Desgaste natural do tempo, inadequada preparação da superfície, falhas de aplicação e infiltração de umidade.</li> <li>2) Processo de carbonatação e corrosão das armaduras</li> <li>3) Acúmulo de poluentes e umidade</li> <li>4) Insuficiência de cobrimento da armadura</li> <li>5) Processo de carbonatação e corrosão das armaduras.</li> <li>6) Colonização de fungos filamentosos</li> </ol> |
