**INSTITUTO FEDERAL DE EDUCAÇÃO, CIÊNCIA E TECNOLOGIA DE GOIÁS**  
**CAMPUS GOIÂNIA**  
**DEPARTAMENTO ACADÊMICO DA ÁREA III**  
**COORDENAÇÃO DE ENGENHARIA CIVIL**

**ESTUDO DE CASO DAS INTERVENÇÕES DE CONSERVAÇÃO RODOVIÁRIA NA**  
**BR-153 NO ESTADO DE GOIÁS NO TRECHO: HIDROLÂNDIA/PROFESSOR**  
**JAMIL**

**Trabalho de Conclusão de Curso apresentado à  
Coordenação de Engenharia Civil, do Instituto Federal  
de Educação, Ciência e Tecnologia de Goiás, Campus  
Goiânia, como parte dos requisitos necessários para  
obtenção do título de Bacharel em Engenharia Civil**

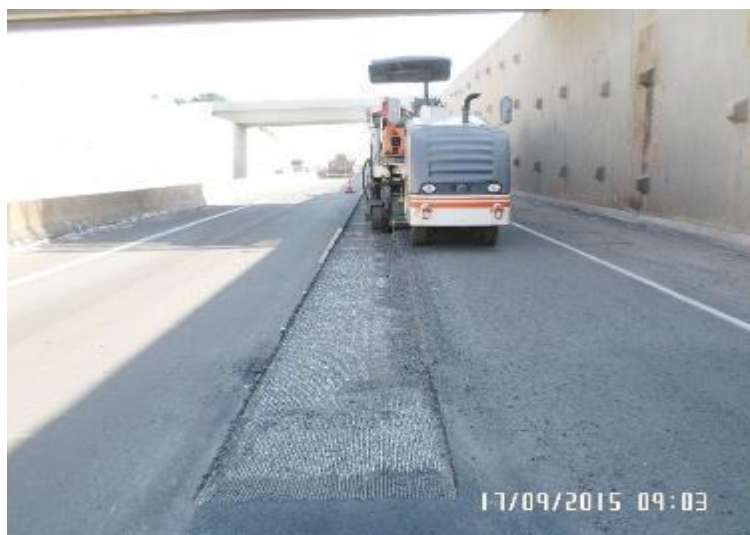
Figura 3.2: Retirada da capa asfáltica antiga no serviço de fresagem

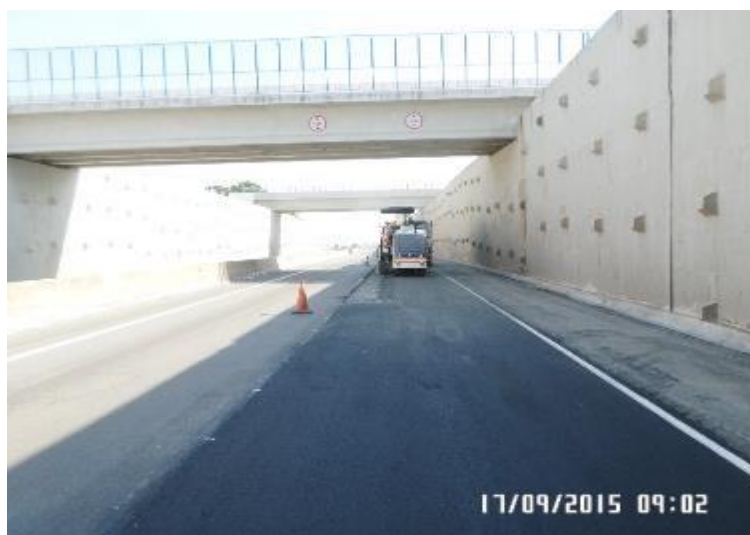
Figura 3.3: Recapeamento finalizado no serviço de fresagem

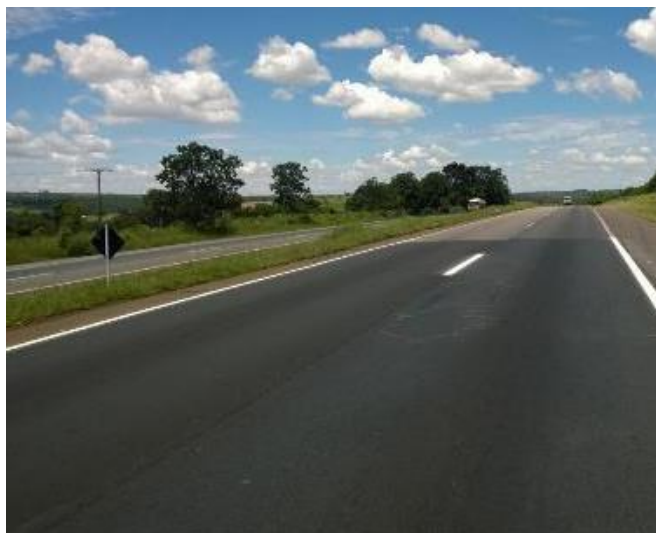
Figura 3.4: Serviço de microrrevestimento finalizado

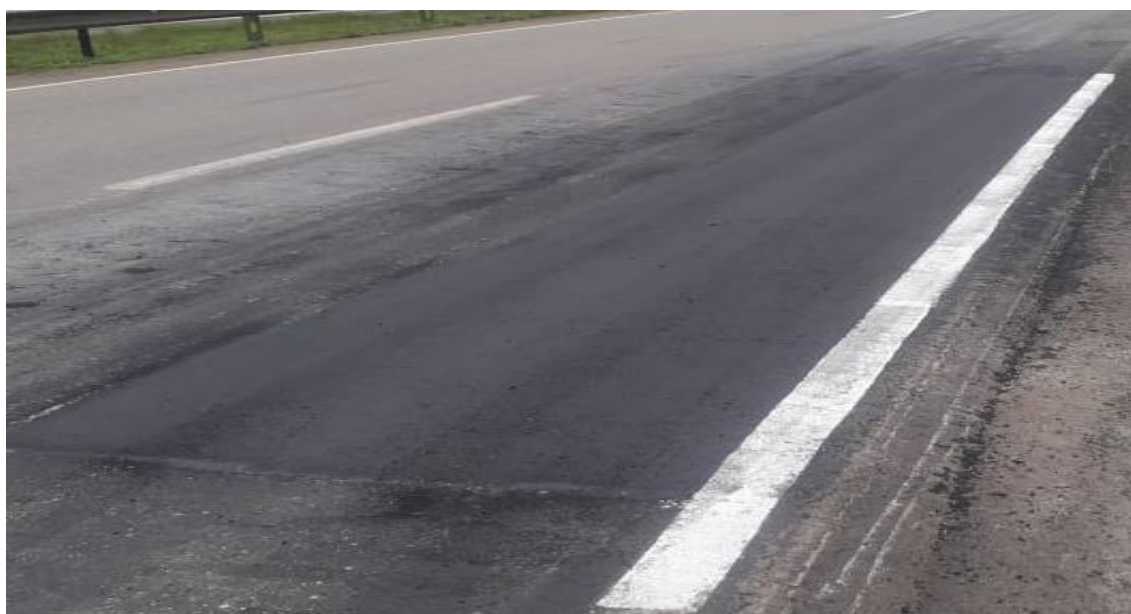
Figura 3.5: Serviço de tapa buraco finalizado
