**Avaliação Superficial de Pavimentos, usando o método  
IGG, (Índice de Gravidade Global):** Um estudo de caso,  
em um trecho na Av. Anhanguera, em Goiânia, Goiás.

GOIÂNIA  
NOVEMBRO, 2019

Trabalho de Conclusão de Curso (TCC) apresentado à Coordenação do Curso de Engenharia de Transportes do Departamento de Áreas Acadêmicas III, do Instituto Federal de Educação, Ciência e Tecnologia de Goiás – Campus Goiânia, como requisito parcial para obtenção do título de bacharel em Engenharia de Transportes.

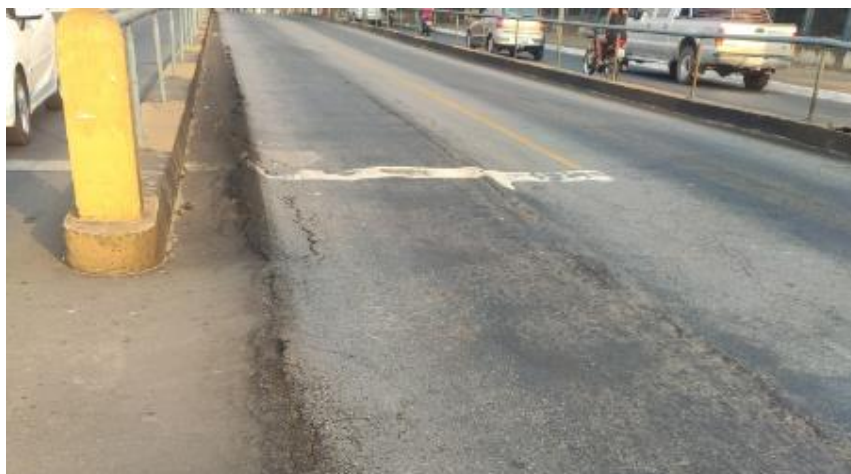
Figura 5.3 Afundamento de Consolidação

Outra patologia recorrente na faixa 1 e na faixa 2, foi o afundamento de consolidação do trilho de roda, devido a consolidação diferencial que ocorre em camadas do pavimento ou do subleito. Na figura 5. abaixo, observamos esse tipo de patologia na via

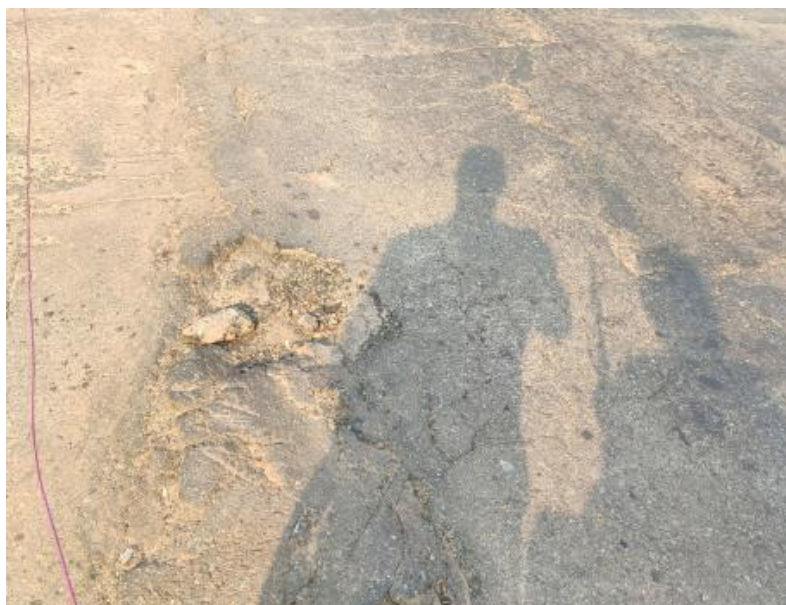
Figura 5.6 Remendo, Afundamento Plástico e Trincas Longitudinais e Transversais

Pode-se observar durante todo o trecho analisado, que as outras patologias apareceram em uma quantidade menor de frequência. Na figura 5.6, observa-se que existem locais onde existem mais de uma patologia, tal como o remendo, afundamento plástico, trincas longitudinais e transversais.
