**TRABALHO DE CONCLUSÃO DO CURSO DE ENGENHARIA CIVIL DA**  
**MOBILIDADE**

**ANÁLISE DAS MANIFESTAÇÕES PATOLÓGICAS EM VIADUTOS –**  
**ESTUDO DE CASO**

**Raíza Nayara Soares Ferreira**

**2021**

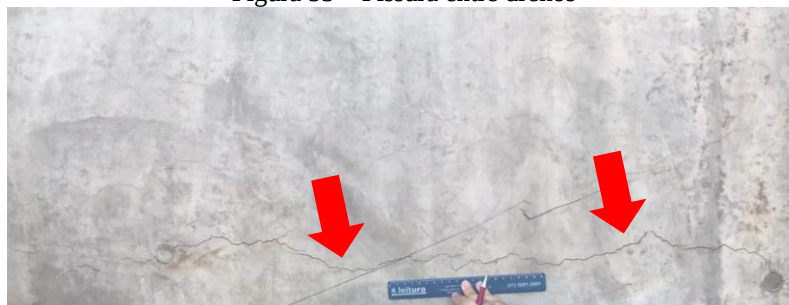
Figura 53 – Fissura entre drenos

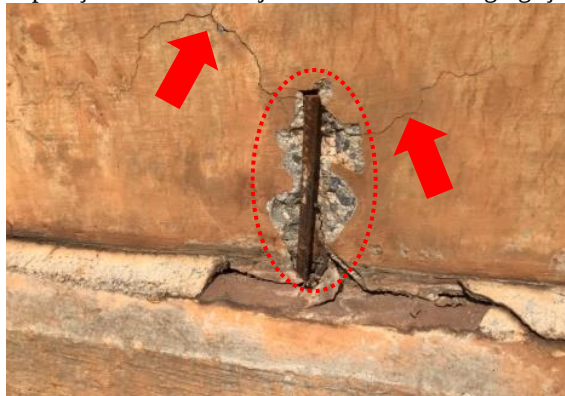
Figura 54 – Corrosão e exposição da armadura juntamente com desagregação e fissuração do concreto

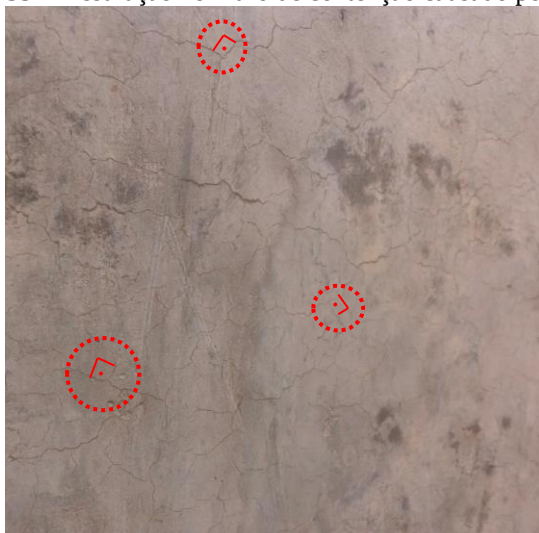
Figura 55 – Fissuração no muro de contenção causado por retração

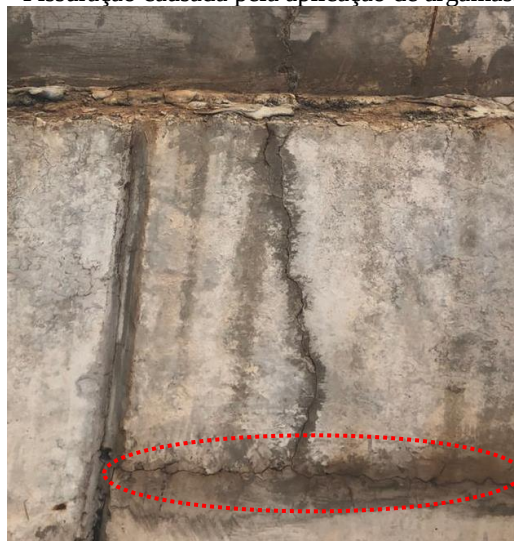
Figura 56 – Fissuração causada pela aplicação de argamassa na abertura

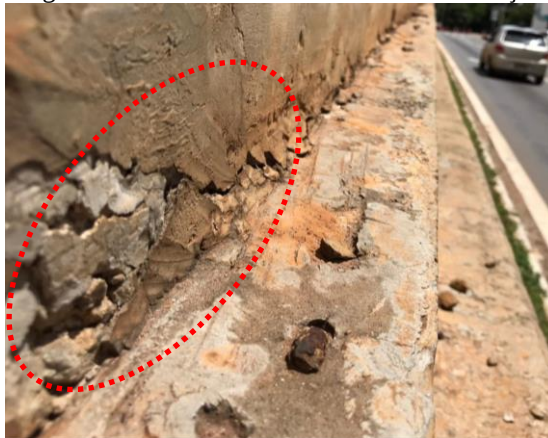
Figura 57 – Destacamento no muro de contenção

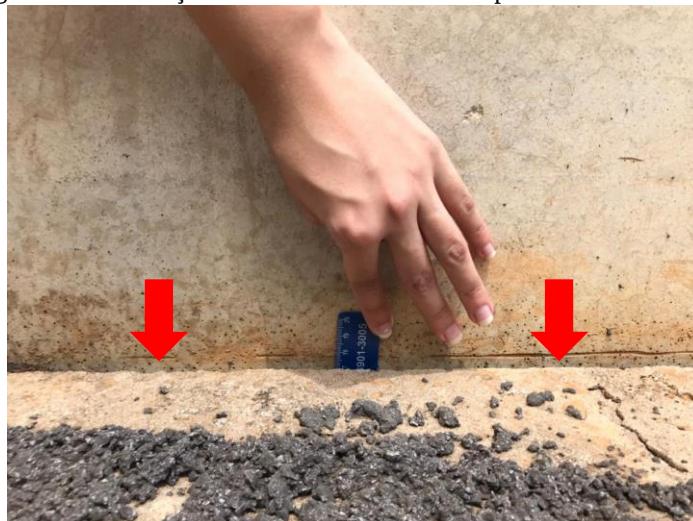
Figura 59 – Contração térmica da estrutura ou expansão térmica do piso

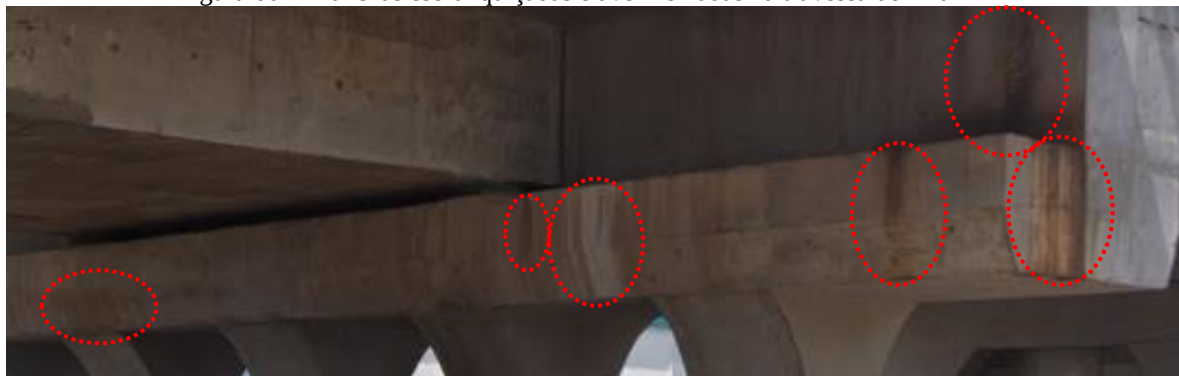
Figura 60 – Manchas esbranquiçadas e avermelhadas na travessa do P20

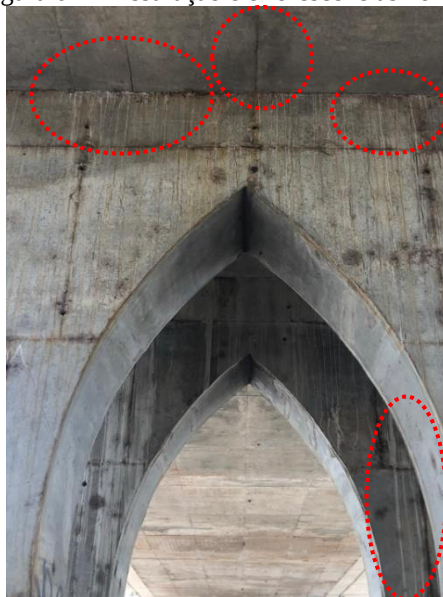
Figura 61 – Fissuração e eflorescências no P30

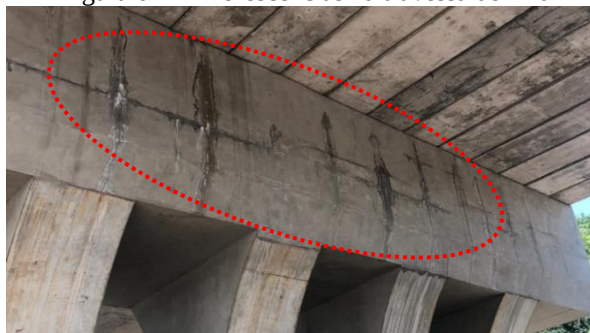
Figura 62 – Eflorescências na travessa do P40

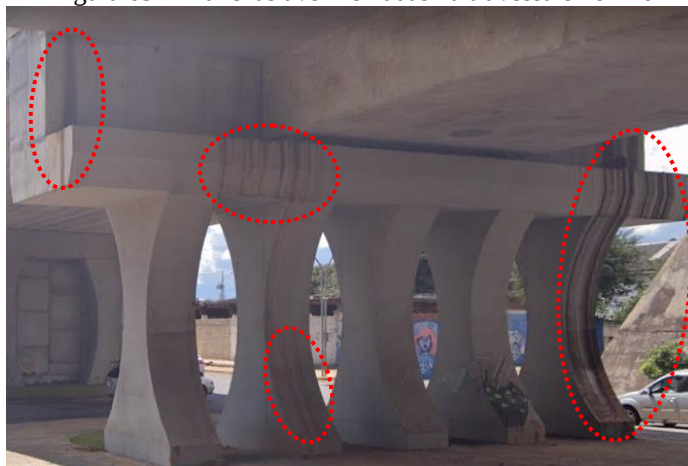
Figura 63 – Manchas avermelhadas na travessa e no P40

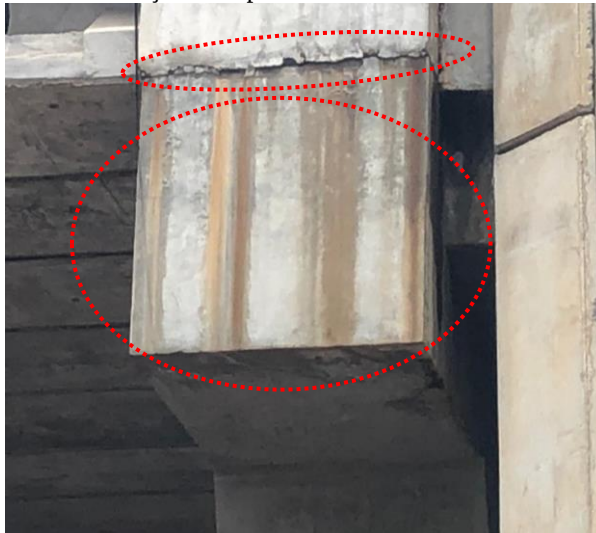
Figura 64 – Fissuração no topo da travessa e manchas avermelhadas

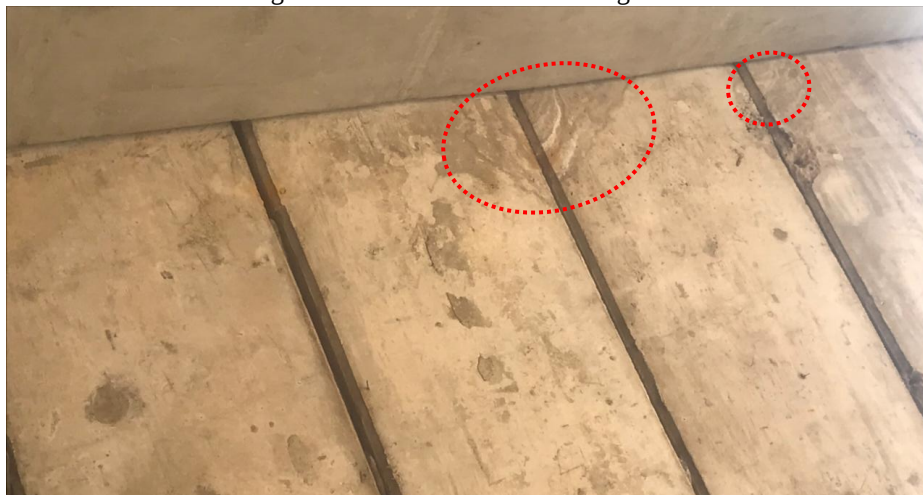
Figura 65 – Eflorescências nas longarinas

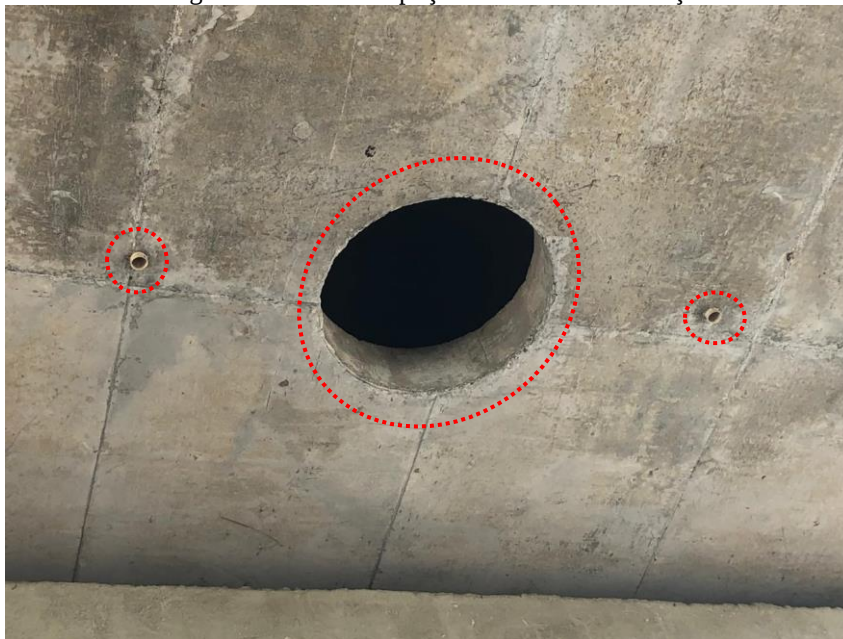
Figura 66 – Drenos e poço de vista aberto na seção caixão

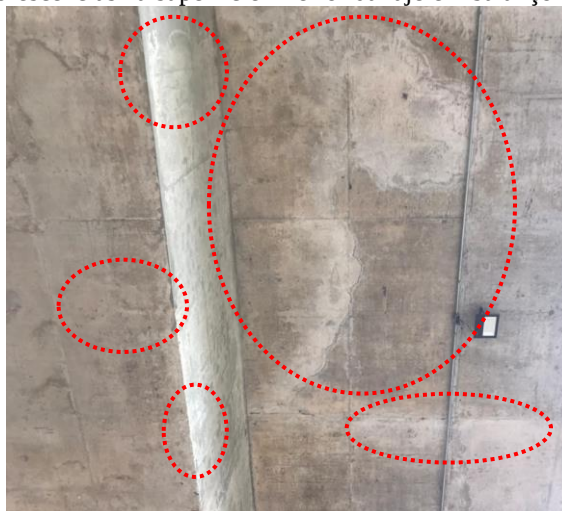
Figura 67 – Eflorescências na superfície inferior da laje em balanço e da seção caixão

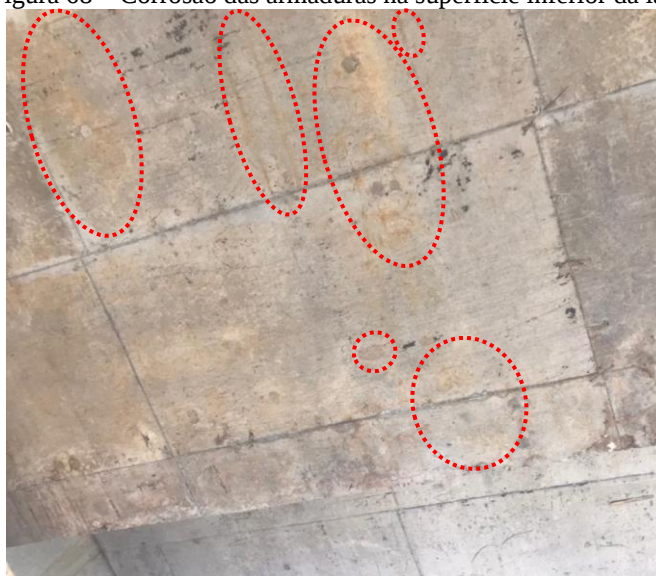
Figura 68 – Corrosão das armaduras na superfície inferior da laje

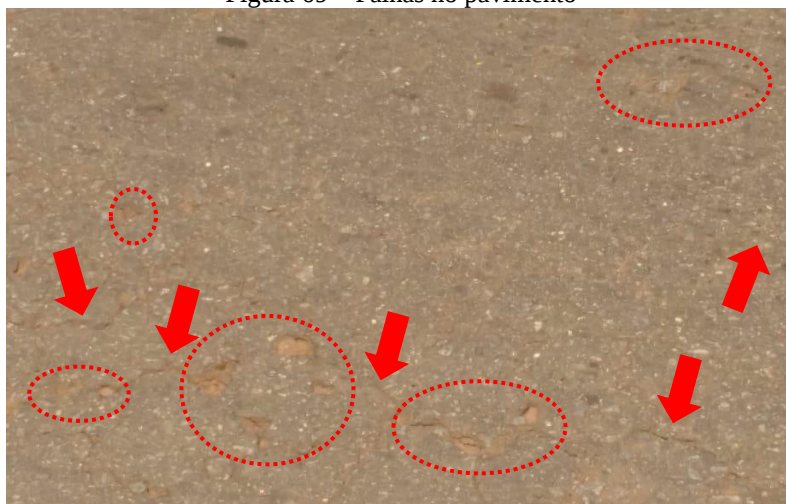
Figura 69 – Falhas no pavimento

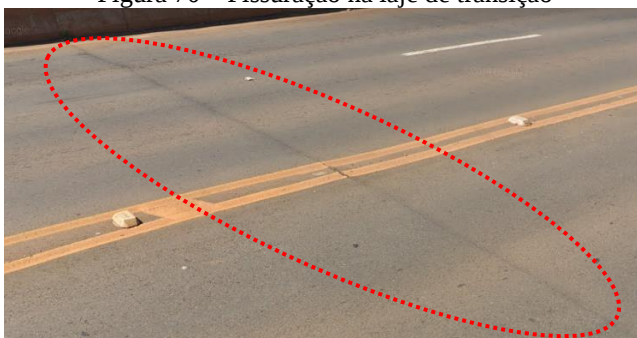
Figura 70 – Fissuração na laje de transição

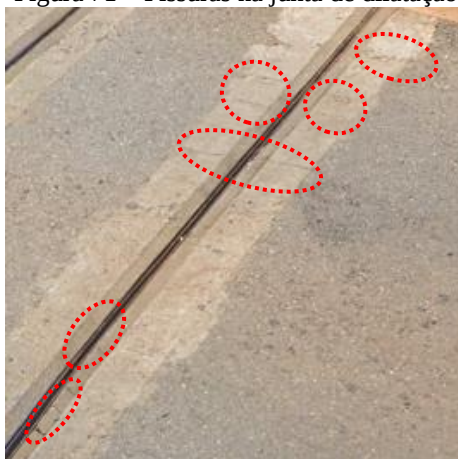
Figura 71 – Fissuras na junta de dilatação

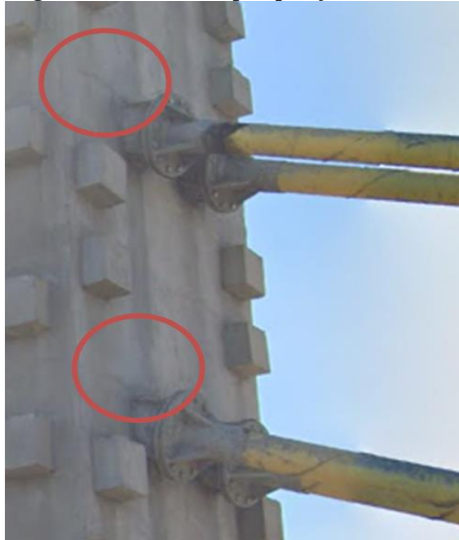
Figura 72 – Fissuras por punção no mastro

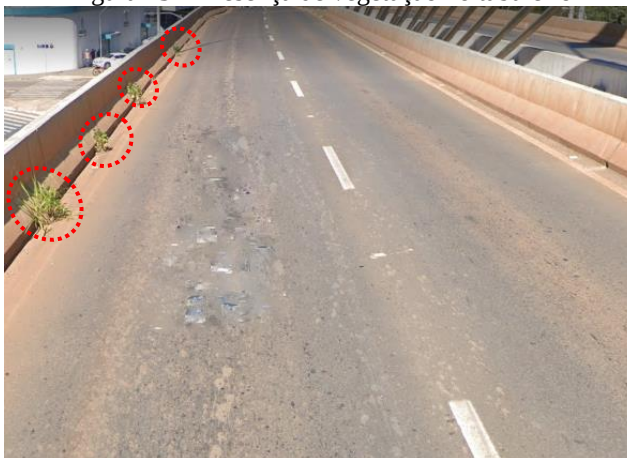
Figura 73 – Presença de vegetação no tabuleiro

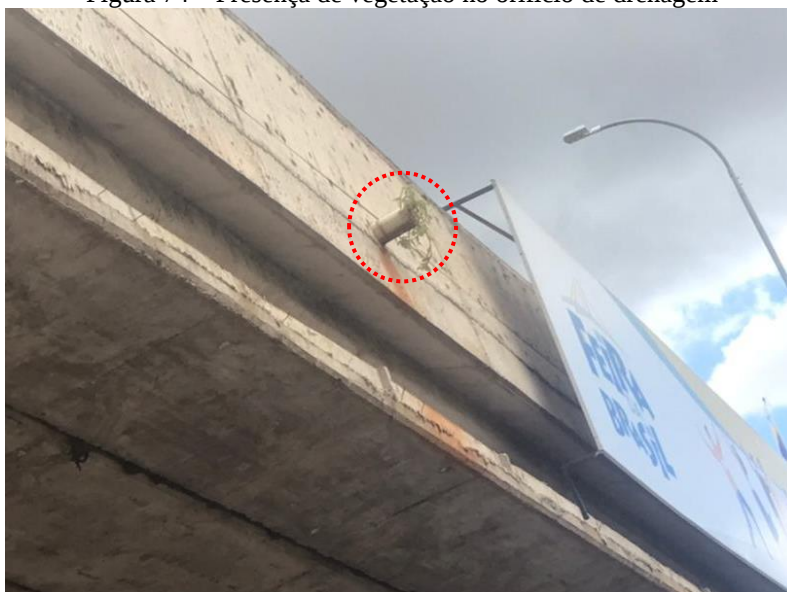
Figura 74 – Presença de vegetação no orifício de drenagem

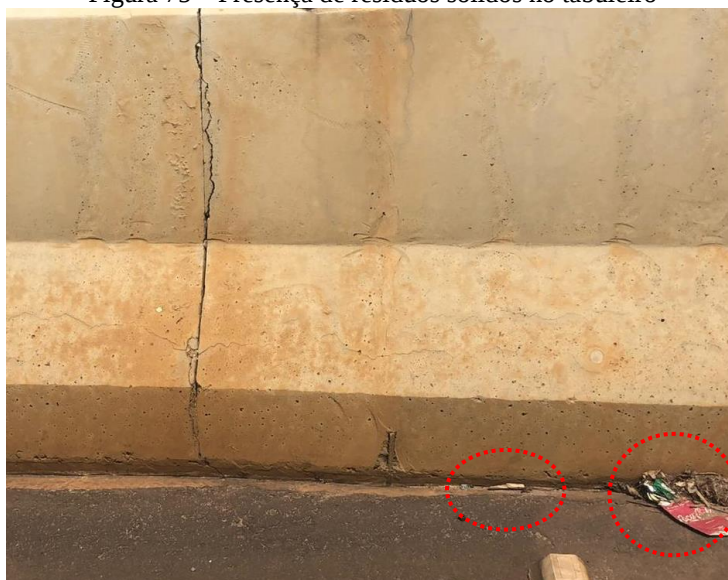
Figura 75 – Presença de resíduos sólidos no tabuleiro

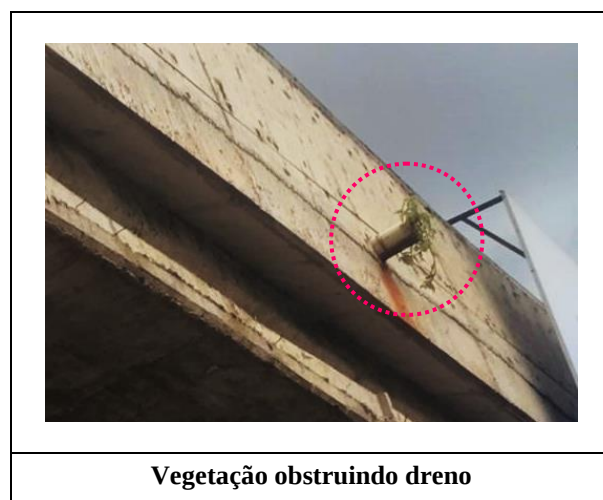
3. OBSTRUÇÃO DE DRENO E PRESENÇA DE VEGETAÇÃO

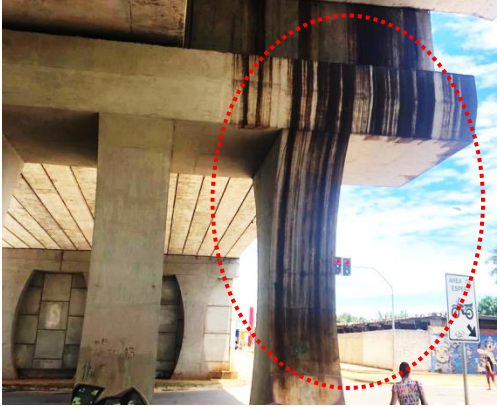
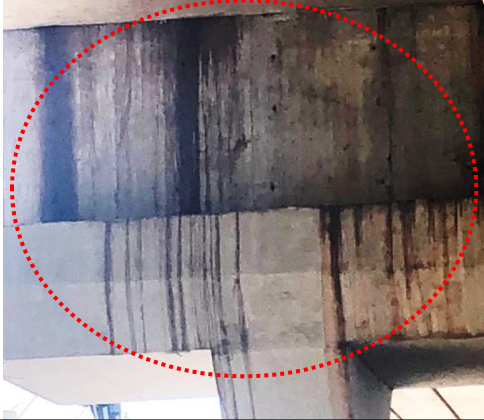
| <p>Pilar (P40)</p> | <p>Travessa do P40</p> |

4. CORROSÃO DE ARMADURAS

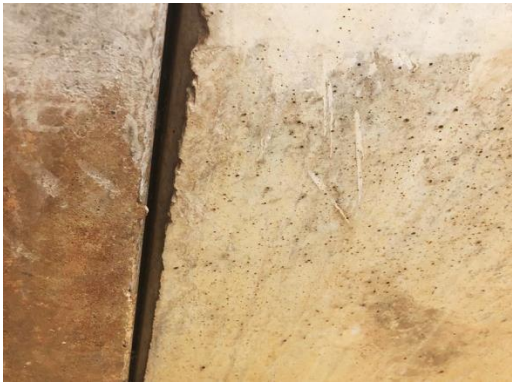
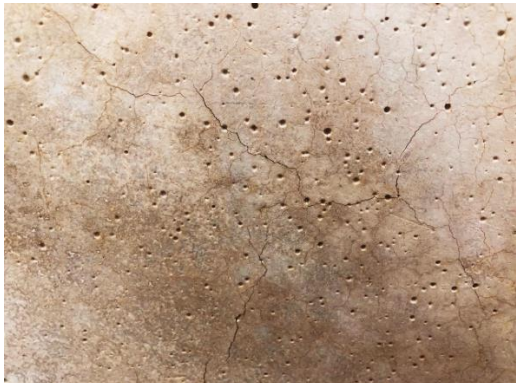
| <b>Muro de Contenção</b> | <b>Muro de Contenção</b> |

6. PITES

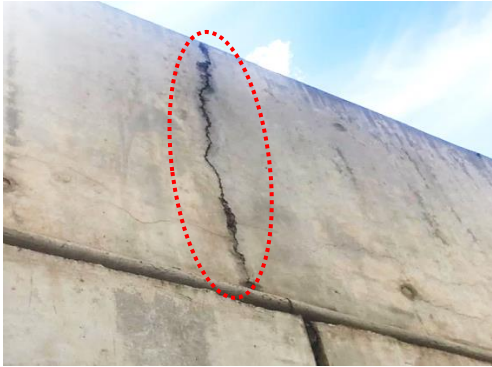
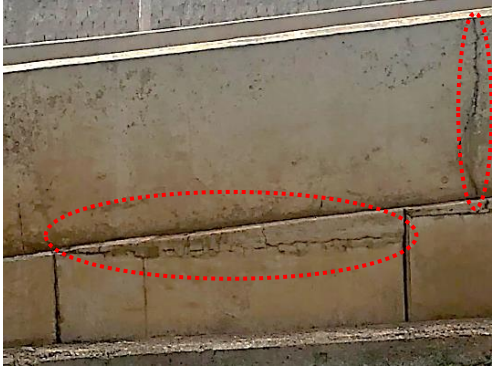
| <b>Guarda Corpo</b> | <b>Guarda Corpo</b> |

7. FISSURAÇÃO NO CONCRETO

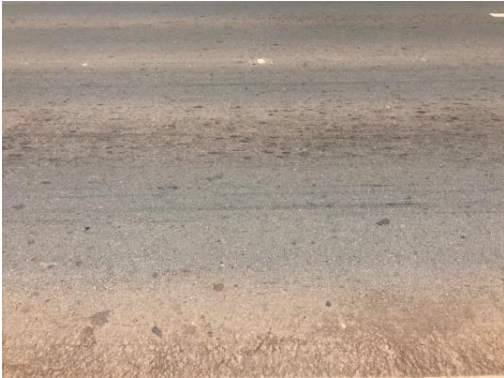
## 8. IRREGULARIDADE NO PAVIMENTO

| <b>Presença de Irregularidade no Pavimento</b> |

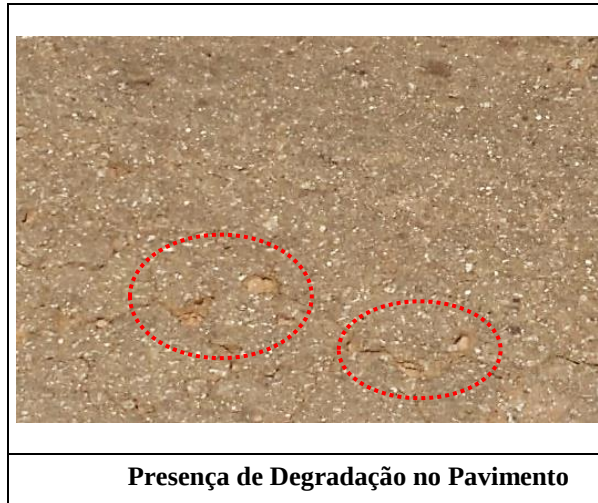
## 9. DEGRADAÇÃO DO PAVIMENTO

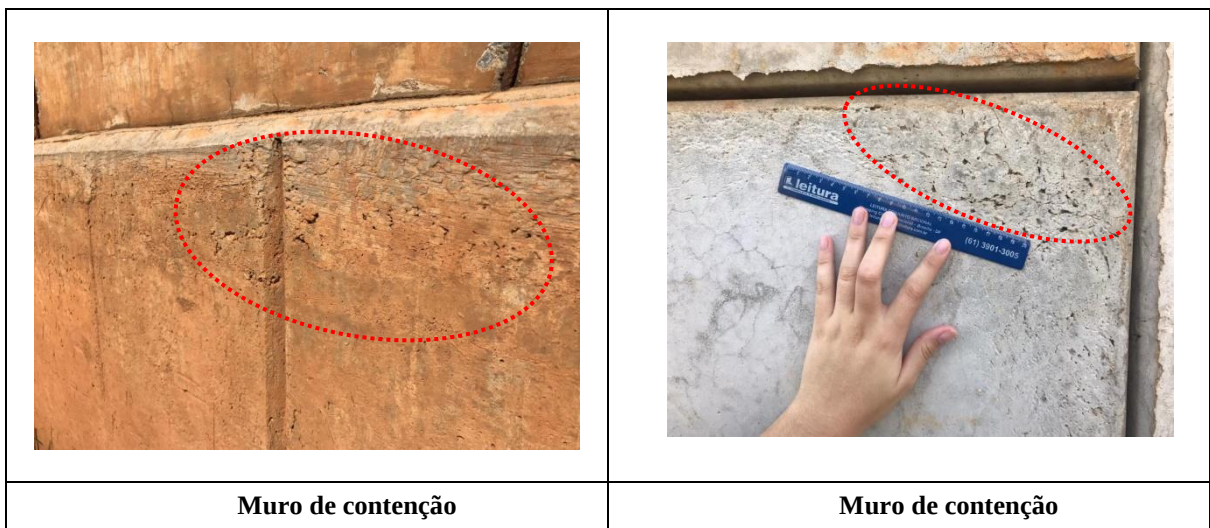
## 10. IRREGULARIDADE NO CONCRETO
