**ESTUDO DE CASO: PATOLOGIAS EM CONCRETO  
ARMADO NO MURO DE CONTENÇÃO EXISTENTE NO  
GINÁSIO JK, EM JATAÍ-GO**

JATAÍ  
2019

Trabalho apresentado ao Instituto Federal de Educação, Ciência e Tecnologia de Goiás, como requisito parcial à obtenção do título de Bacharel em Engenharia Civil.

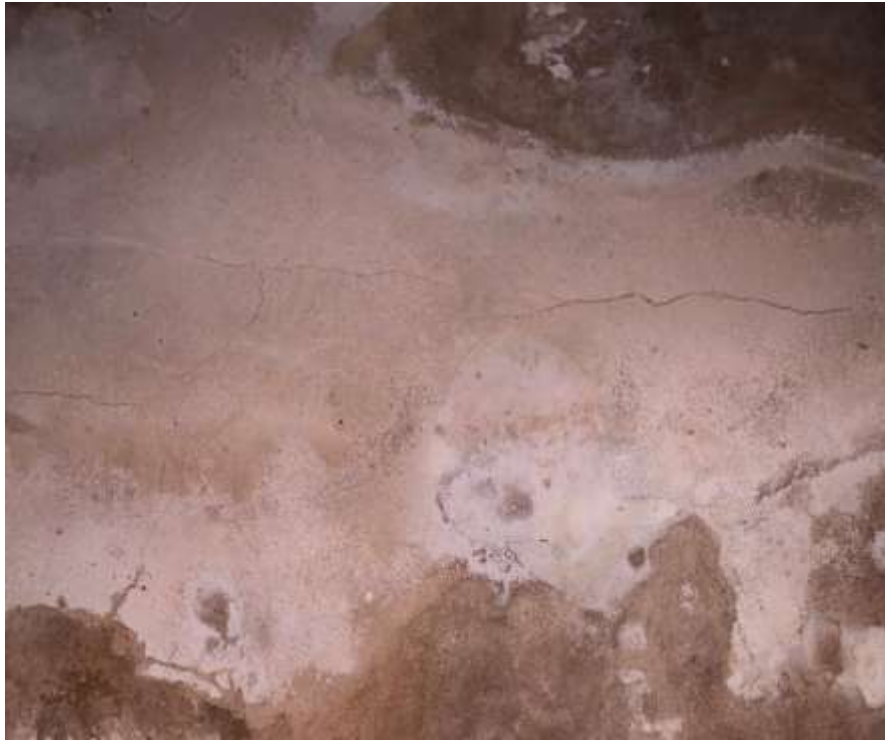
Figura 4.1 - Fissuras horizontais e verticais

Podemos observar o aparecimento de fissuras horizontais e verticais no muro de contenção. Para Souza e Ripper (1998), as fissuras podem ser consideradas como a manifestação patológica característica das estruturas de concreto, sendo de ocorrência mais comum e que, a par das deformações muito acentuadas, mais chama a atenção dos leigos, proprietários e usuários, para o fato de que algo de anormal está a acontecer.

Este dano é observado em vários locais da estrutura – muro de contenção; e neste caso, está sendo causado por infiltrações e devido a provável falta de impermeabilização do elemento estrutural em estudo.

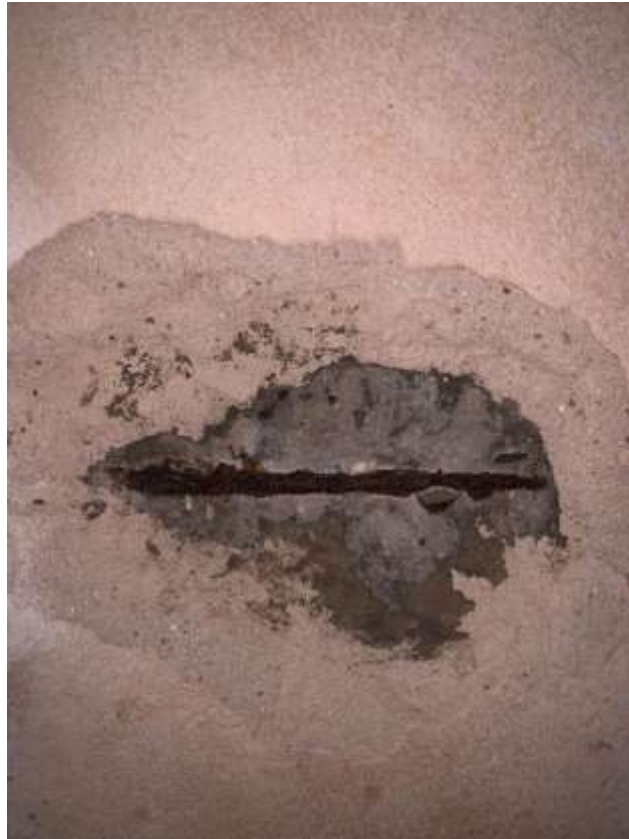
Figura 4.2 - Desplacamento do reboco.

O deslocamento é a queda da massa do reboco e até mesmo do concreto, que ocorre devido a ataques químicos e devido à baixa aderência do revestimento – argamassa – ao concreto. Em todos os pontos onde ocorreram o deslocamento do reboco de forma involuntária, observou-se a expansão da armadura, devido a carbonatação do concreto, oxidação da armadura – que levou à descamação da mesma. Esta descamação causa tensões internas no concreto levando à ruptura superficial do mesmo.

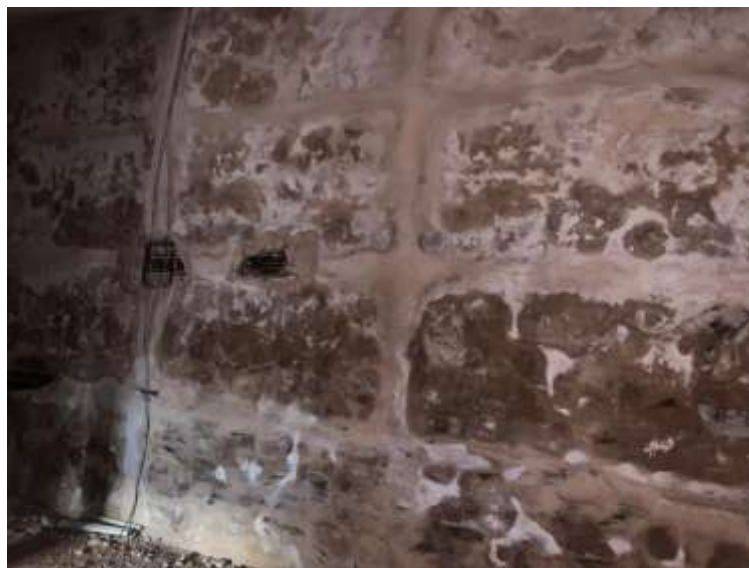
Figura 4.3 - Eflorescência.

A eflorescência se dá devido a formação de depósitos salinos na superfície do concreto, resultante da água de infiltrações ou intempéries, ela causa alteração no aspecto e coloração da superfície e pode ocorrer de forma agressiva. No muro de contenção ela pode ser observada em praticamente toda área, conforme figura 4.3.

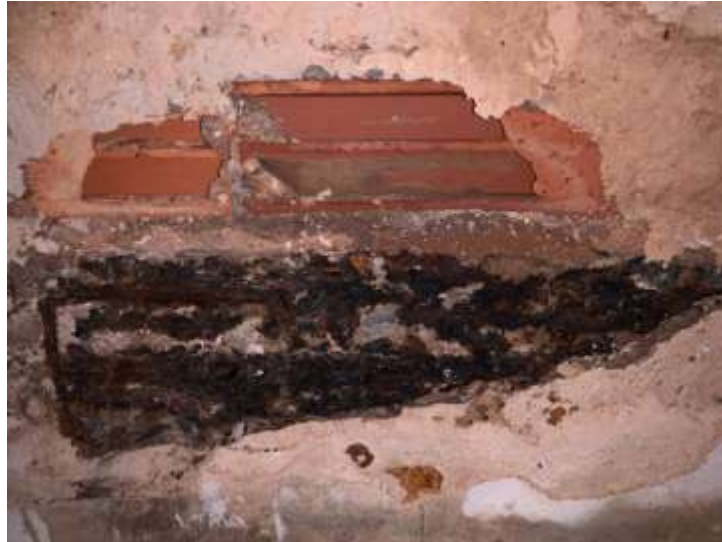
Figura 4.4 - Carbonatação e corrosão do aço.

Quando a carbonatação atinge a armadura acontece a corrosão do aço, fazendo com que este se expanda e cause a ruptura superficial do concreto (desplacamento), como já ocorrido no muro, conforme figura 4.4. Com a corrosão, além da perda do cobrimento do concreto, temos também a perda de área de seção da armadura, reduzindo sua função de

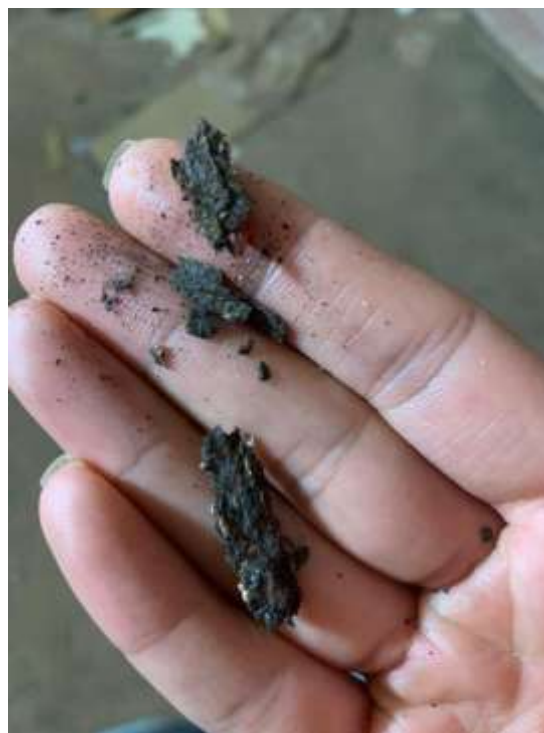
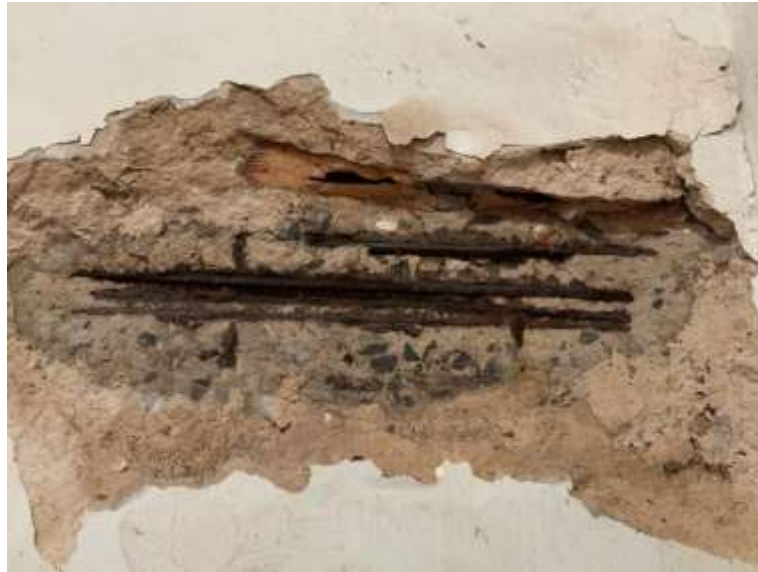
sustentação na estrutura. Podemos ver nitidamente a perda de área e seção do aço nas figuras 4.5 e 4.6.

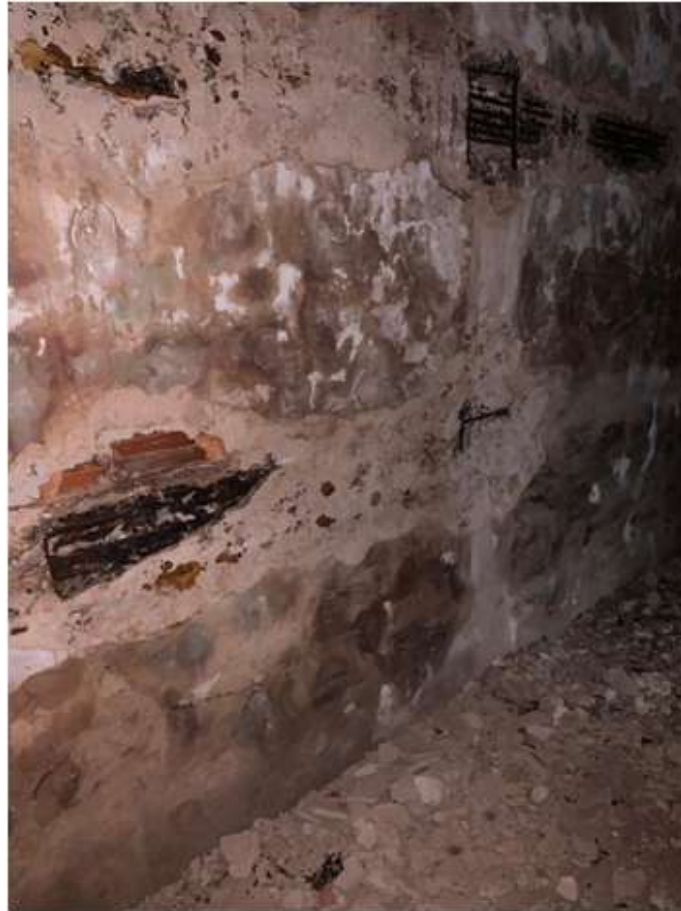
Figura 4.7 - Escareamento das vigas e pilares.

A etapa de vistoria e inspeção *in loco* fez-se muito importante para a construção do diagnóstico. Após as etapas de pesquisa, anamnese e vistoria, foi feito um escareamento nos locais onde encontram-se as vigas e pilares, conforme figura 4.7.

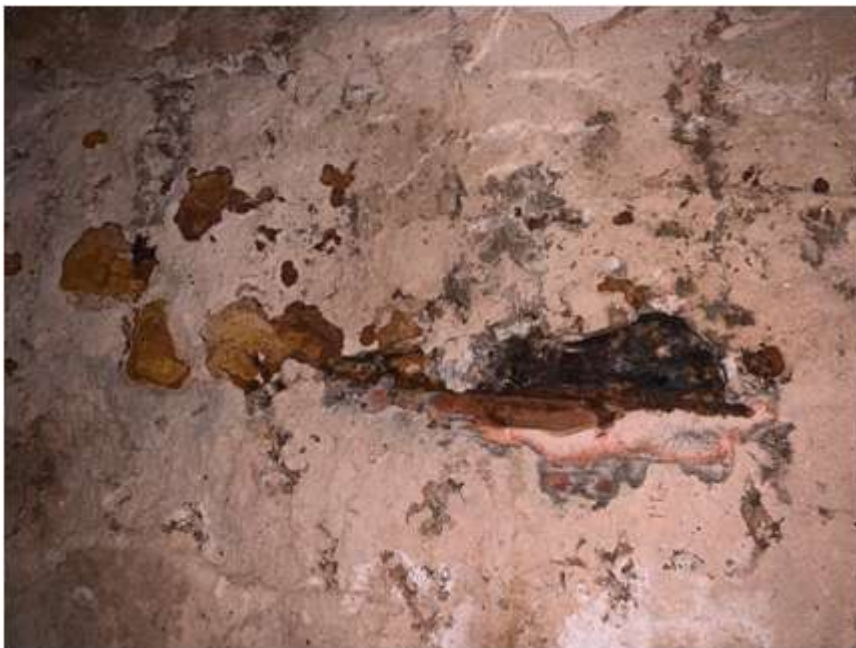
Figura 4.8 - Patologias sob o concreto.

Com esse tipo de análise e inspeção, percebe-se que a carbonatação e corrosão estão presentes em toda área do muro, inclusive nos pontos onde ainda não houve deslocamento do concreto. Na figura 4.8 podemos observar o grau em que já se encontra esses dois tipos de patologias, sendo este, um dos locais onde o concreto ainda estava intacto.

Este foi um agravante para a pesquisa, pois compreende-se que praticamente todo aço da estrutura está comprometido.
