**TRABALHO DE CONCLUSÃO DO CURSO DE ENGENHARIA CIVIL DA**  
**MOBILIDADE**

**ANÁLISE DE PATOLOGIAS CONSTRUTIVAS NAS ÁREAS COMUNS**  
**EM UM CONDOMÍNIO RESIDENCIAL DE MÉDIO-BAIXO PADRÃO**

**2022**

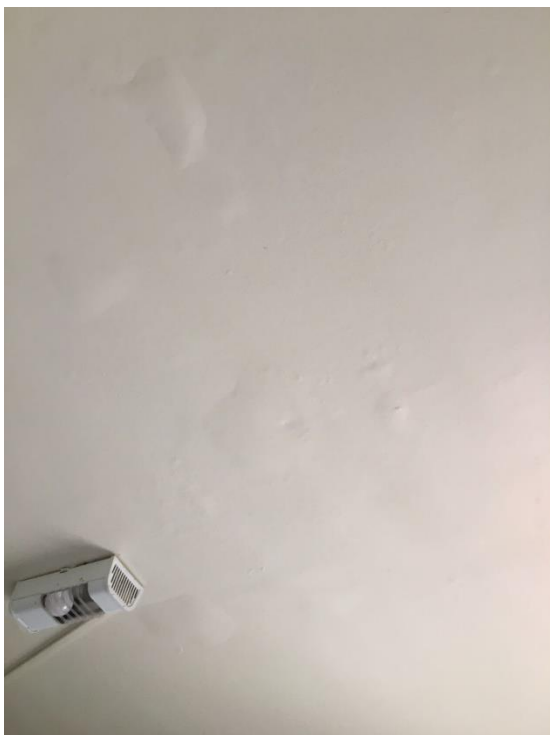
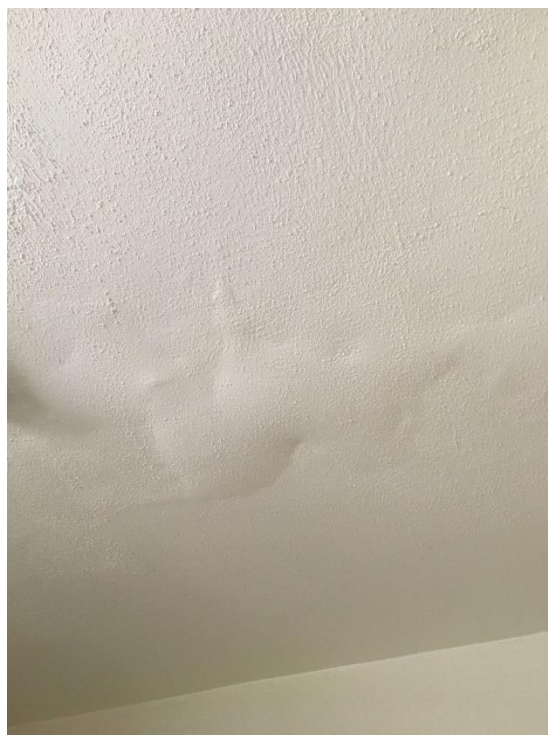
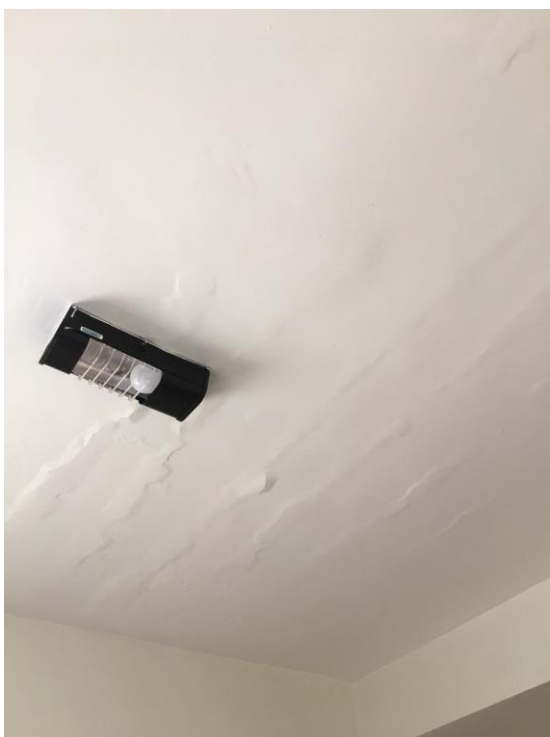
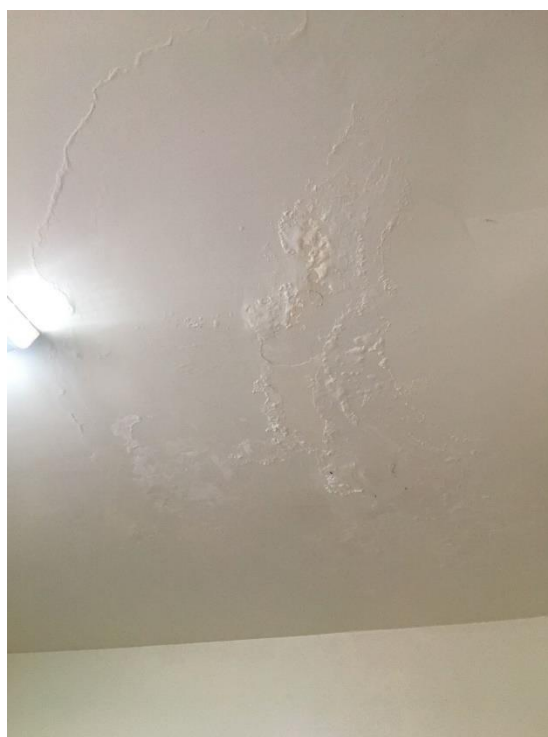
**Figura 18 – Infiltrações na laje**

**Figura 19 – Infiltrações na laje**

**Figura 20 – Infiltrações na laje**

**Figura 21 – Infiltrações na laje**

| DESCRIÇÃO | <p>Foram constatadas umidades na laje onde a fonte é a infiltração de águas pluviais por meio da laje de cobertura da edificação. Esta infiltração resulta da deficiência no sistema de impermeabilização de águas pluviais, o que ocasionou o processo de infiltração.</p> <p>As infiltrações em elementos estruturais são, a longo prazo, patologias com alto nível de gravidade, pois o fluxo de água favorece o processo de oxidação das armaduras, no caso da laje, reduzindo, assim, a capacidade resistente do elemento estrutural.</p> |

| POSSÍVEIS SOLUÇÕES | <p>No caso da laje deverá ser feita toda a retirada de entulhos e camadas impermeabilizantes e aplicar de forma correta uma nova manta asfáltica.</p> <p>Nas paredes devem ser removidas toda a pintura e reboco afim de encontrar possíveis fissuras ou quebras e aplicar selantes ou impermeabilizantes, reconstituindo toda a região posteriormente.</p> |

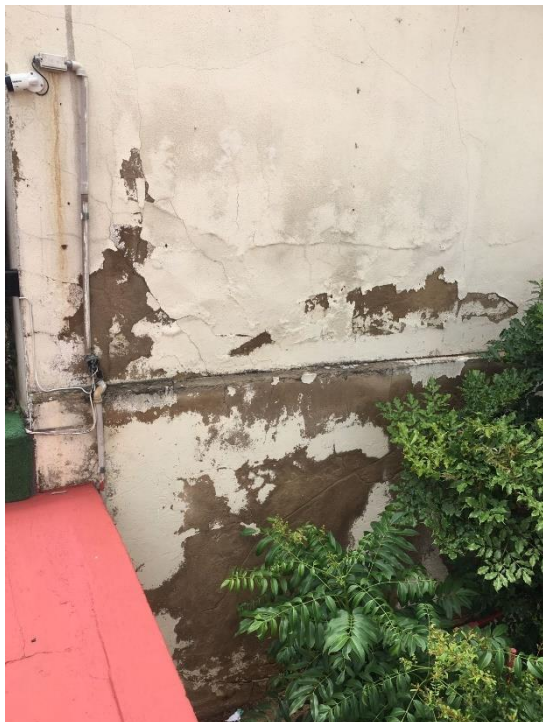
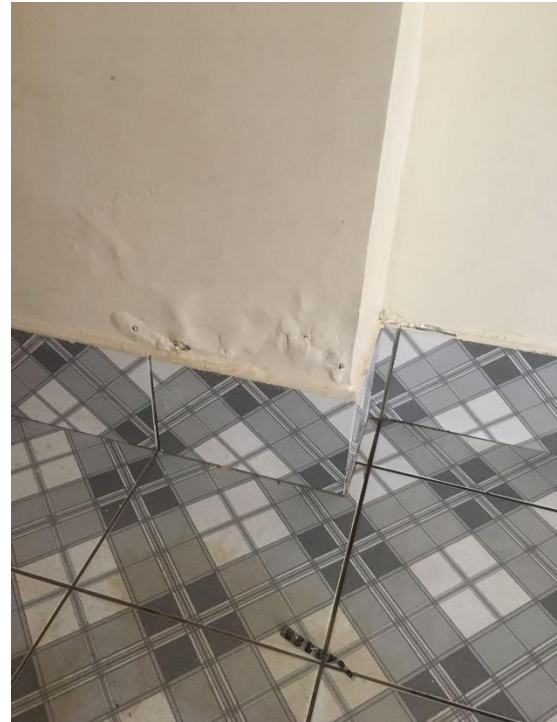
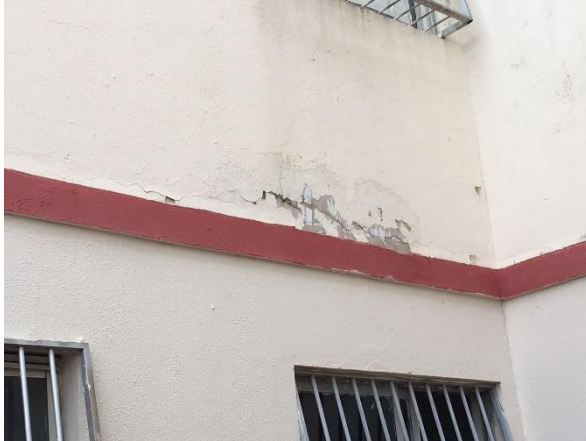
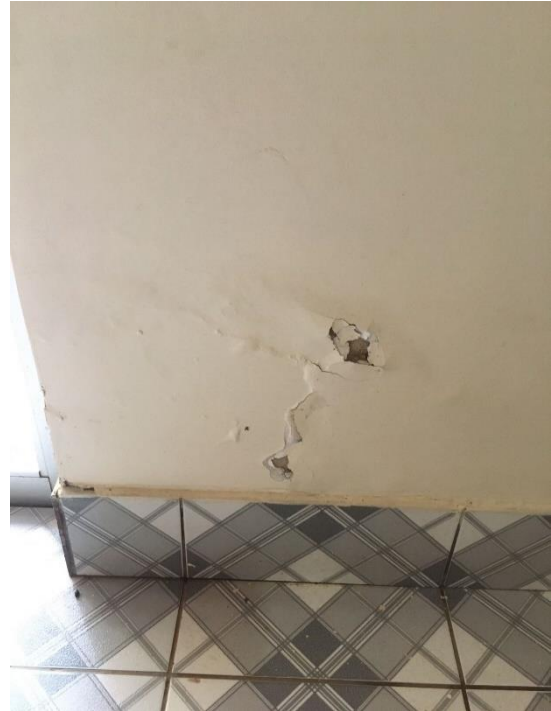
**Figura 22 – Infiltração e Pintura danificada**

**Figura 23 - Infiltração e Pintura danificada**

**Figura 24 - Trincas e Pintura danificada**

**Figura 25 -Infiltração e Pintura danificada**

| DESCRIÇÃO | No caso da alvenaria, a principal causa é a infiltração por capilaridade, a falta ou má execução do sistema de impermeabilização e trincas que possibilitam a entrada de umidade nas paredes. Em alguns casos a fonte da umidade é vinda do solo, que contamina a edificação entrando em contato com a fundação e surgindo por capilaridade nos pés da parede. Como se pode observar nas figuras, ocorre a deterioração da pintura pelo surgimento de bolhas e eflorescências. Além disso, reduz a resistência do reboco podendo ocasionar, também, o deslocamento do mesmo. |

| POSSÍVEIS SOLUÇÕES | Nos locais de umidade devem ser removidas toda a pintura e reboco afim de encontrar possíveis fissuras ou quebras e aplicar selantes ou impermeabilizantes, reconstituindo toda a região posteriormente. |

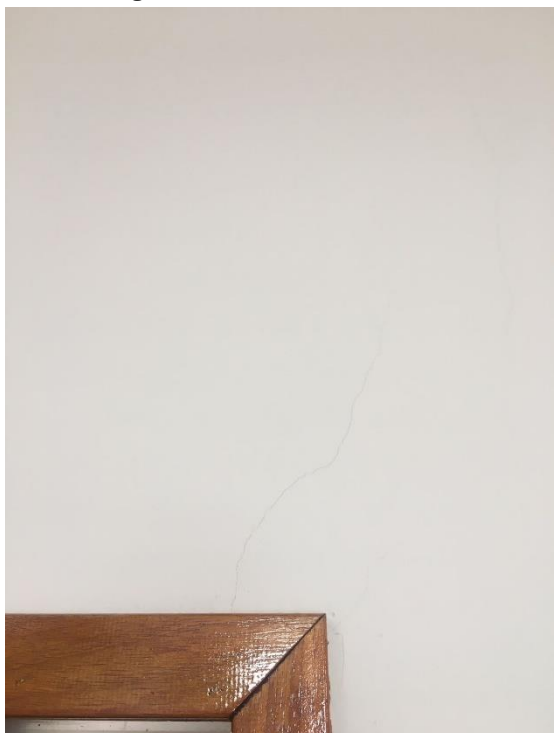
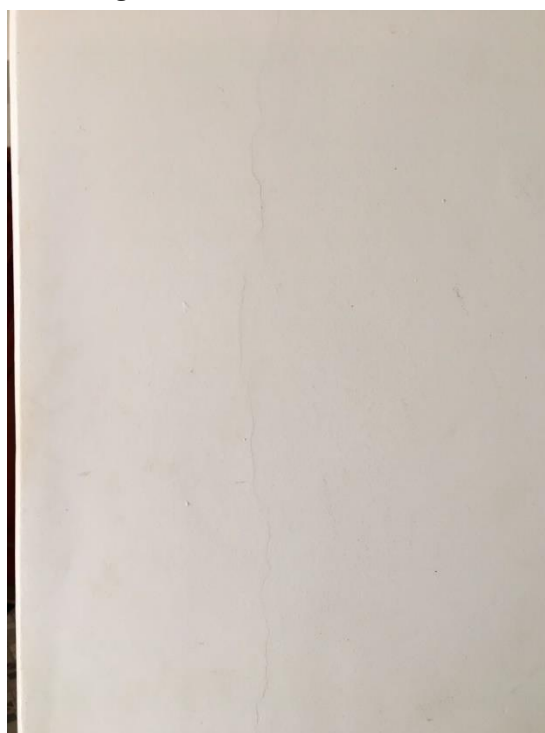
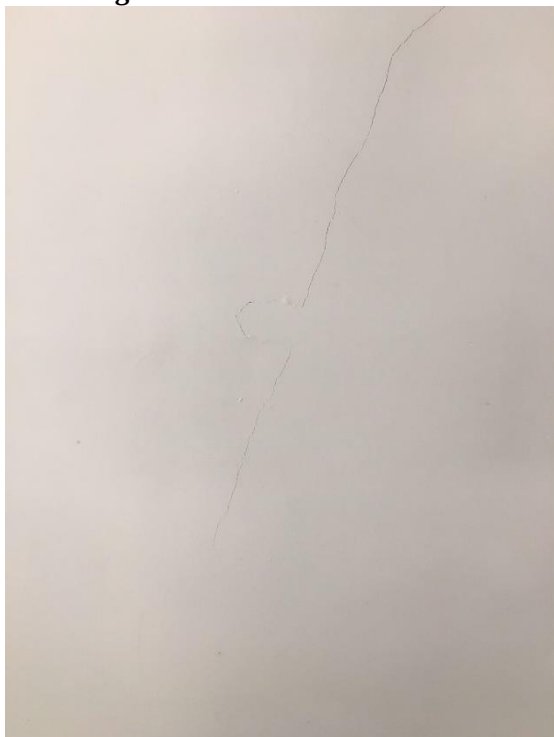
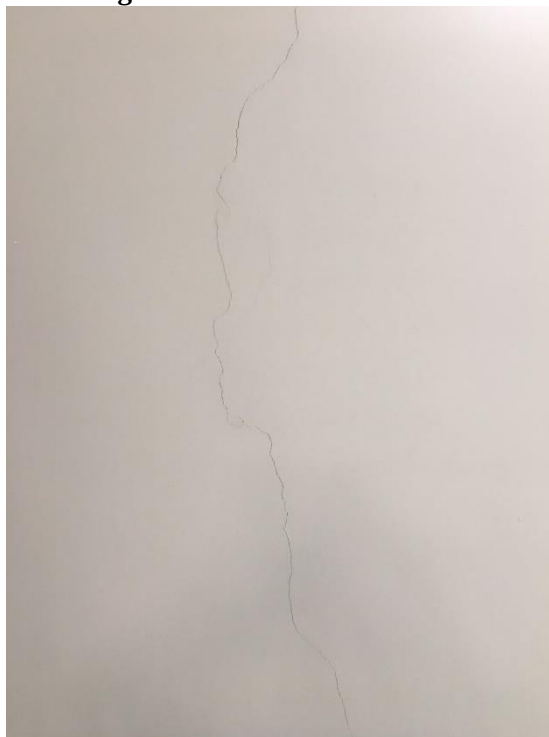
**Figura 26 - Fissuras na alvenaria**

**Figura 27 - Fissuras na alvenaria**

**Figura 28 - Fissuras na alvenaria**

**Figura 29 - Fissuras na alvenaria**

| DESCRIÇÃO | <p>As prováveis causas das fissuras inclinadas ocorreram em consequência da deformação dos elementos de apoio e o recalque diferenciais das fundações.</p> <p>As fissuras nos vértices das portas e janelas ocorreram devido à ausência ou ineficiência de vergas e contravergas para absorver as solicitações.</p> <p>As principais fissuras verticais ocorreram devido à não execução ou execução inadequada do sistema de aderência entre o pilar e a parede de alvenaria, causando uma movimentação térmica entre componentes diferentes, e através de tração ocasionada pelo atrito da superfície da junta de argamassa com a face das unidades.</p> <p>As fissuras comprometem a capacidade de vedação das paredes, prejudicando o isolamento térmico, acústico; facilita a infiltração de umidade e a proliferação de microrganismos e mofo; causa desconforto e insegurança aos usuários.</p> |

| POSSÍVEIS SOLUÇÕES | <p>Para tratar as fissuras pode ser feito pelos métodos descritos no tópico 2.8.4.1, mas para esse caso é recomendado o método por selagem de fissuras devido a rapidez e praticidade.</p> |

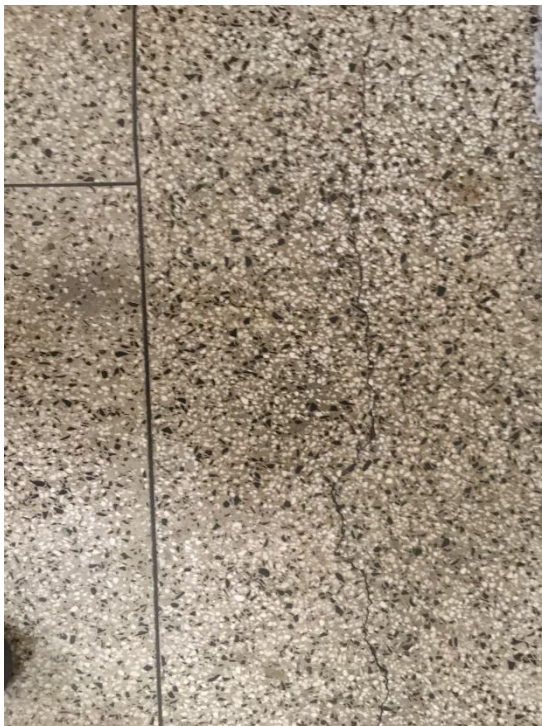
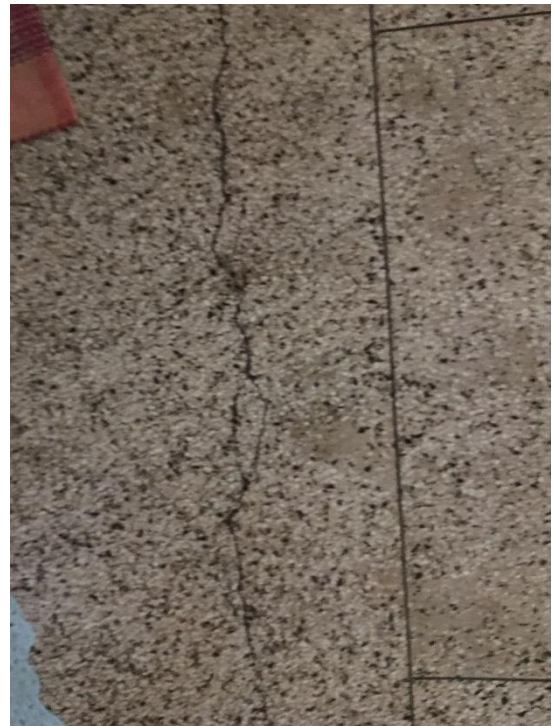
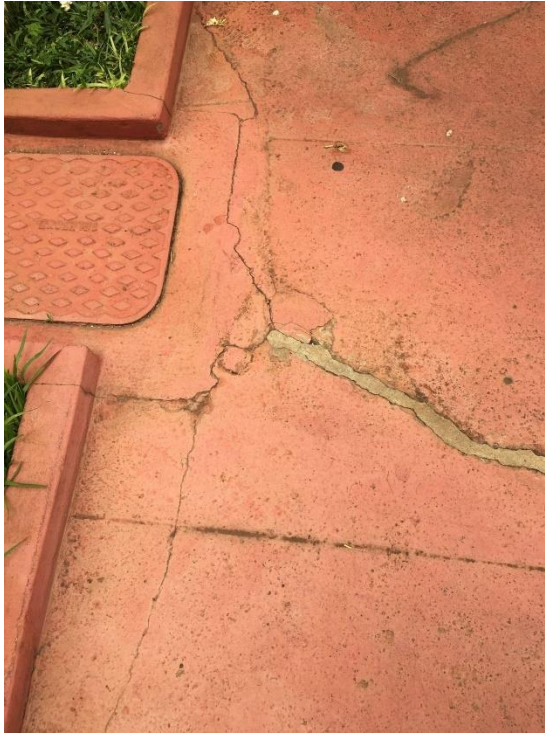
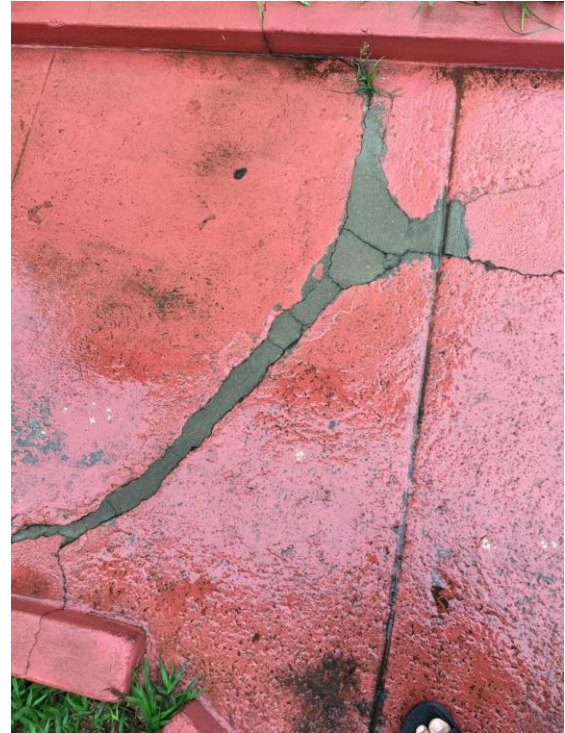
**Figura 30** - Trincas no piso

**Figura 31** - Trincas no piso

**Figura 32** - Trincas e fissuras no piso

**Figura 33** - Trincas no piso

| DESCRIÇÃO | As trincas no piso ocorreram em consequência da movimentação térmica. As trincas no piso de concreto e granilite foram geradas devido a má execução das juntas de dilatação, e possivelmente também pela má execução do processo de cura. |

| POSSÍVEIS SOLUÇÕES | Para tratar as trincas pode ser feito pelos métodos descritos no tópico 2.8.4.1, mas para esse caso é recomendado o método por selagem de fissuras devido a rapidez e praticidade. |

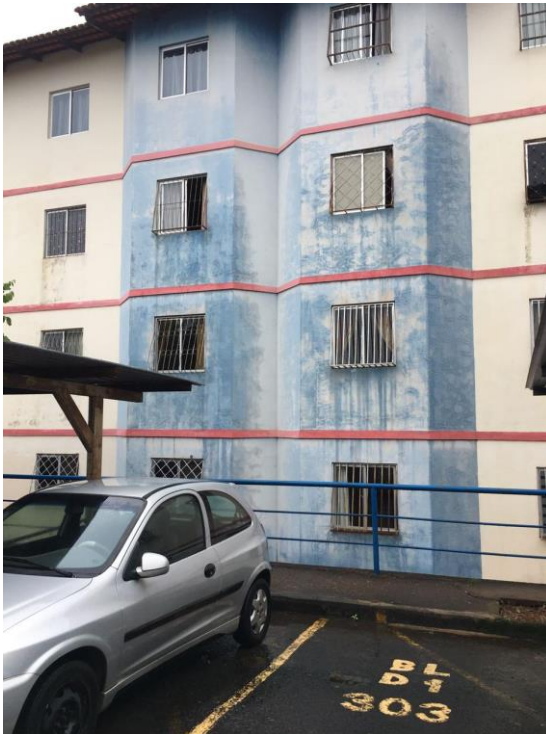
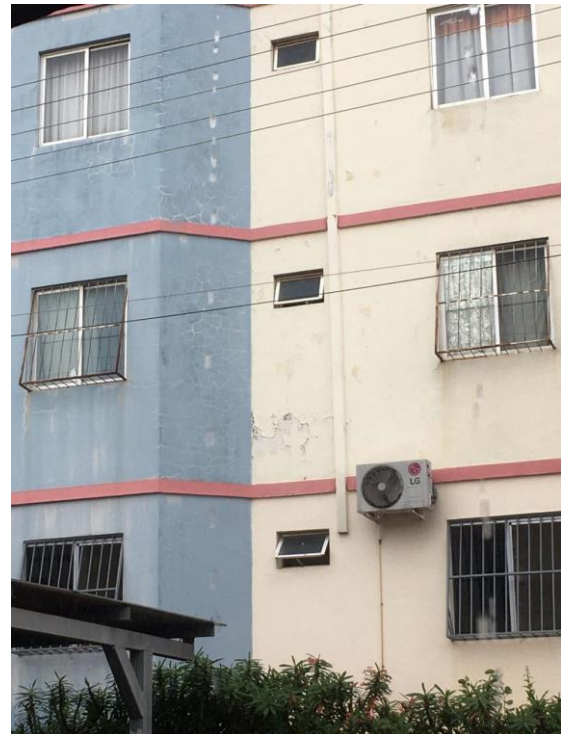
**Figura 34 - Fissuras e Pintura danificada**

**Figura 35 - Fissuras e Pintura danificada**

| DESCRIÇÃO | Nestes casos, as causas dessas fissuras, conhecidas como fissuras mapeadas, apresentam as configurações típicas de fissuras horizontais da expansão da argamassa, podendo ser por excesso de finos de agregado, de água de amassamento, por hidratação retardada da cal e por ataque de sulfatos. Os movimentos de retração se iniciam pela perda de umidade do revestimento em suas primeiras idades, acarretando assim no surgimento de tensões internas de tração que se aliviam através da abertura de fissuras. |

| POSSÍVEIS SOLUÇÕES | Um tratamento comum para fissuras mapeadas é a aplicação de tintas e selantes flexíveis, capazes de absorver a abertura causada pelas tensões na parede. |

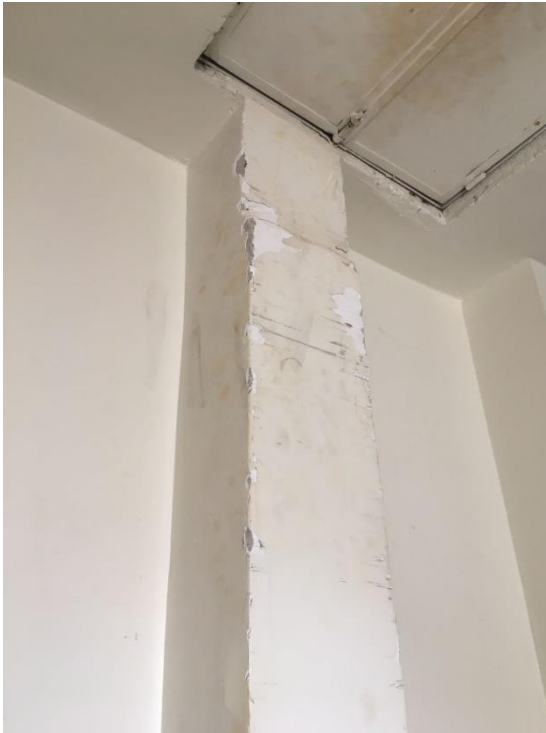
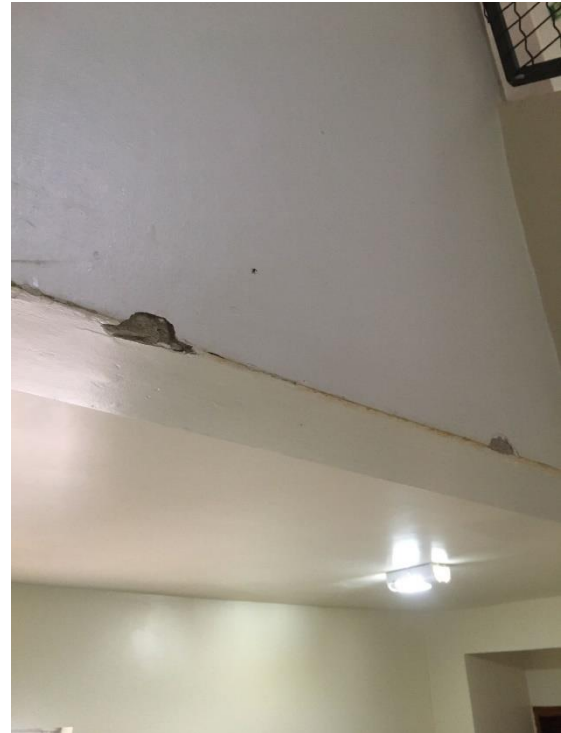
**Figura 36** - Reboco e pintura danificada

**Figura 37** - Reboco e pintura danificada

| DESCRIÇÃO | <p>Desgaste da pintura e da argamassa de reboco em diferentes paredes. Esta tipologia de danos configura um desgaste provocado pela abrasão – processo de fricção repetitivo – que pode ter como agentes causadores o tráfego, impacto e/ou o deslizamento de cargas.</p> <p>Compromete o aspecto visual da edificação e causa desconforto aos usuários.</p> |

| POSSÍVEIS SOLUÇÕES | Reconstituir com reboco e pintura. |

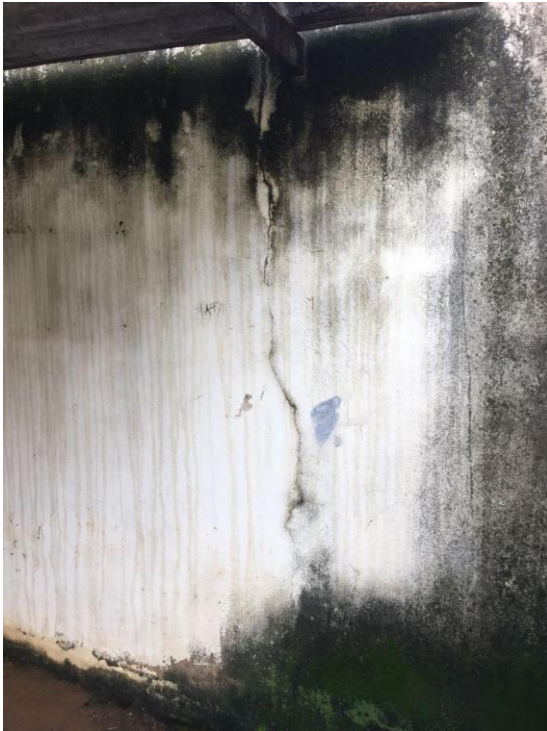
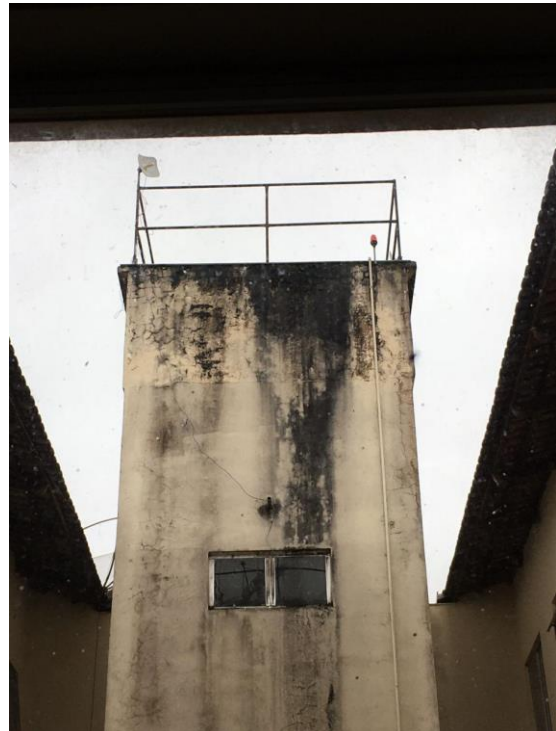
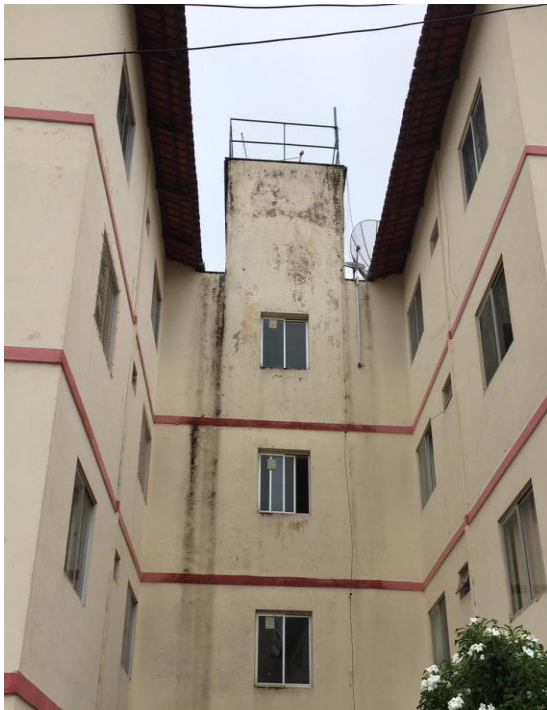
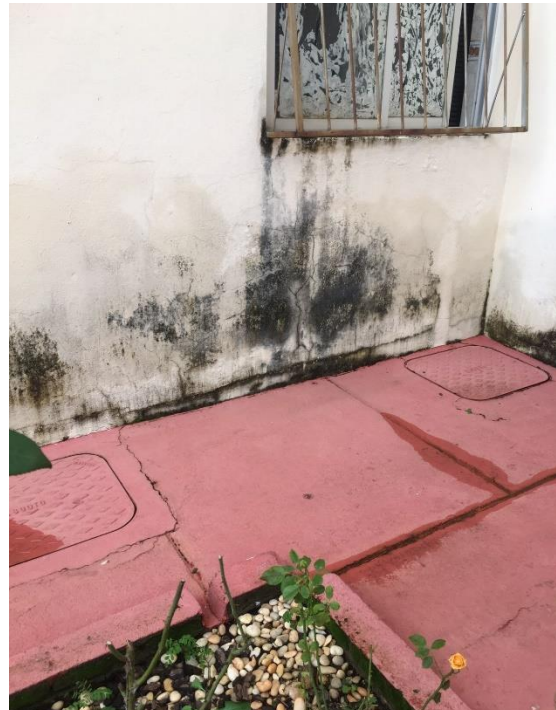
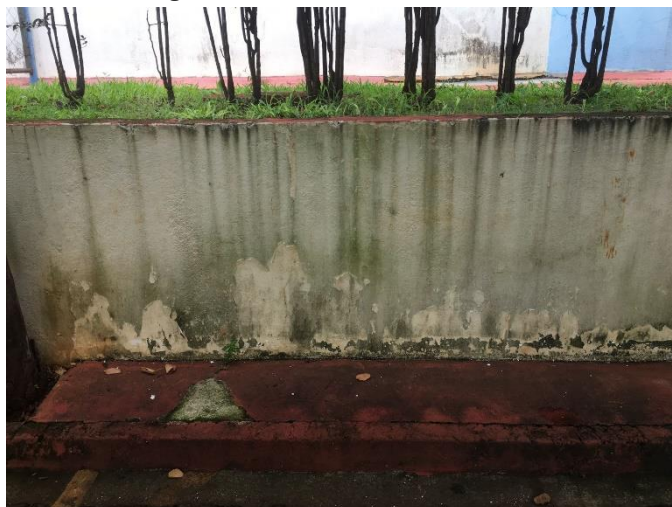
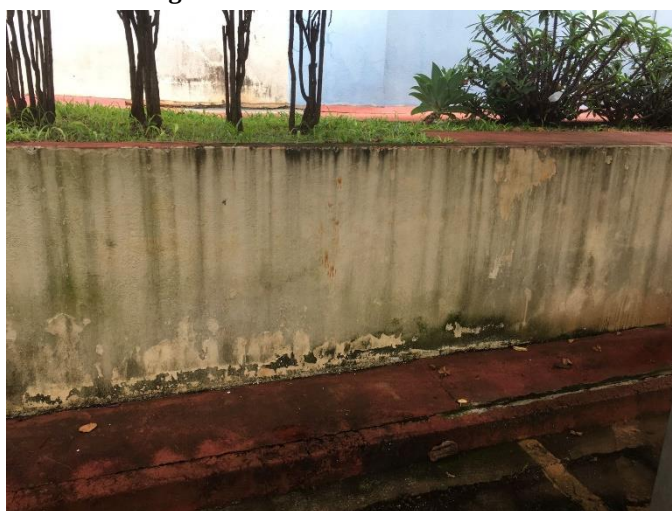
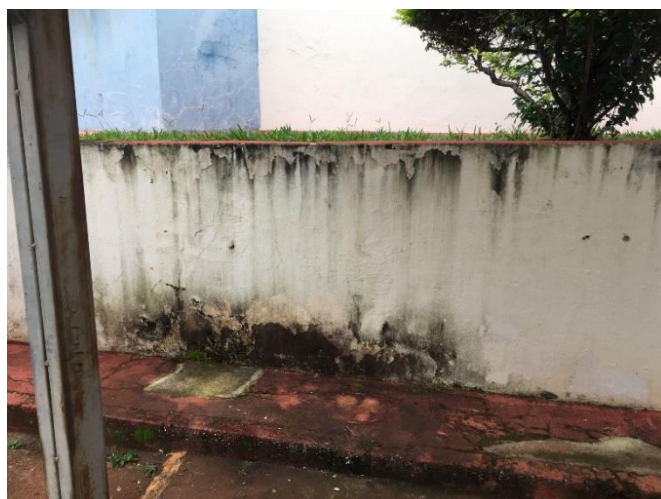
**Figura 38 - Mofo na alvenaria**

**Figura 39 - Mofo na alvenaria**

**Figura 40 - Mofo na alvenaria**

**Figura 41 - Mofo na alvenaria**

**Figura 42 - Mofo no muro de arrimo**

**Figura 43 - Mofo no muro de arrimo**

**Figura 44 - Mofo no muro de arrimo**

| DESCRIÇÃO | <p>O alto teor de umidade facilita o processo de proliferação de fungos/mofo, as possíveis causas das infiltrações nas áreas externas foram por falta ou uso inadequado do sistema de impermeabilização das alvenarias externas e fundações. Foi observado que em todas as faces das fachadas e arrimos de cada bloco havia um índice muito alto de fungos/mofo.</p> <p>Como aparenta nas figuras, ocorre a deterioração da pintura pelo surgimento de bolhas e eflorescências. Além disso, reduz a resistência do reboco podendo ocasionar, também, o deslocamento do mesmo.</p> <p>Vale-se ressaltar que a proliferação de mofo pode afetar diretamente a saúde dos usuários da edificação, causando, por exemplo, doenças respiratórias.</p> |
