**TRABALHO DE CONCLUSÃO DO CURSO DE ENGENHARIA CIVIL DA MOBILIDADE**

**ANÁLISE DO CUMPRIMENTO DA NR-18 EM UM CANTEIRO DE OBRA DA  
CIDADE DE ANÁPOLIS - GO**

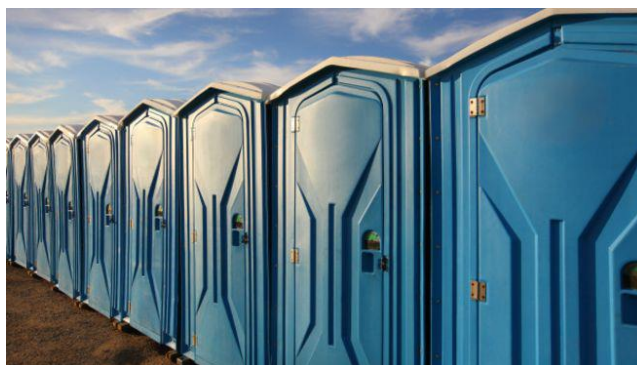
Figura 6: Banheiro químico

- Banheiros químicos: Uma mudança significativa é que a nova versão da NR-18 destaca a possibilidade de utilização de banheiros químicos e proíbe a utilização de containers nas áreas de vivencia. Outro ponto importante é a necessidade de que a instalação sanitária esteja no máximo a 50m de distância dos postos de trabalho.

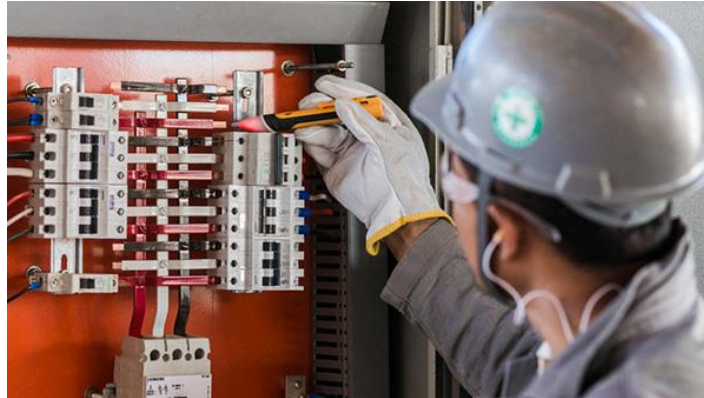
Figura 7: Instalações elétricas

- Instalações Elétricas: o projeto de instalações provisórias é obrigatório, além de ser elaborado por um profissional legalmente habilitado, ele também deve estar dentro do PGR, a nova versão estabelece que fica proibido que tenha partes vivas visíveis podendo ser de fácil acesso de trabalhadores não autorizados, os quadros de distribuição devem estar em conformidade com a norma, e só deverá ser permitido trabalhadores em contato com redes elétricas desde que estejam devidamente protegidos.

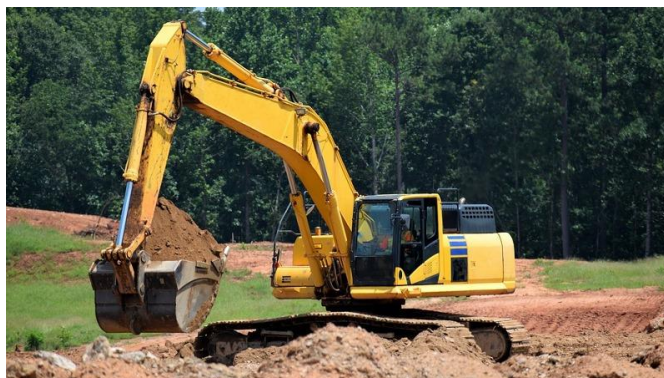
Figura 8: Escavação na obra

- Etapas de obras: Se torna obrigatório a elaboração de projetos de escavação e plano de demolição feito por um profissional legalmente habilitado. A nova versão define uma série de regras e delimitação a respeito de escavação, e demolição, as quais sempre devem ser executadas mediante autorização de um profissional habilitado, visando a prevenção de acidentes.

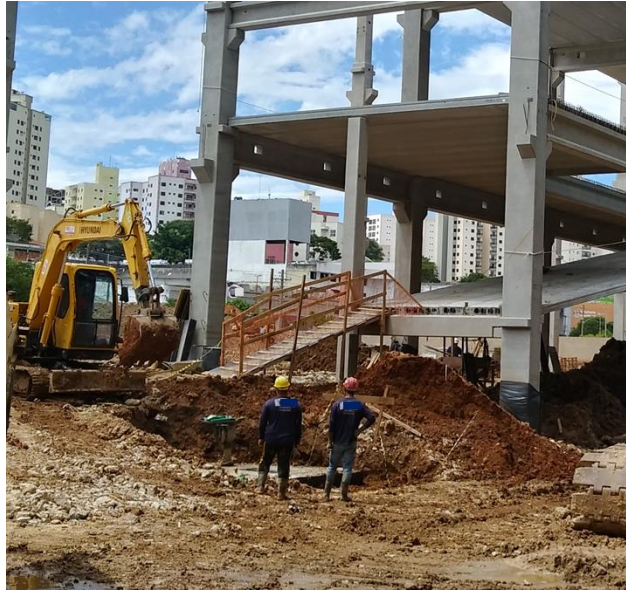
Figura 9: Escadas, rampas e passarelas

- Escadas, rampas e passarelas: A atualização da norma determina que os projetos de dimensionamento sejam feitos em relação a carga que será submetida, escadas móveis devem ter degraus antiderrapantes, a norma também destaca a obrigatoriedade do uso de Sistema de Proteção Individual com Quedas (SPIQ) na utilização de escadas com alturas acima de 2 metros.

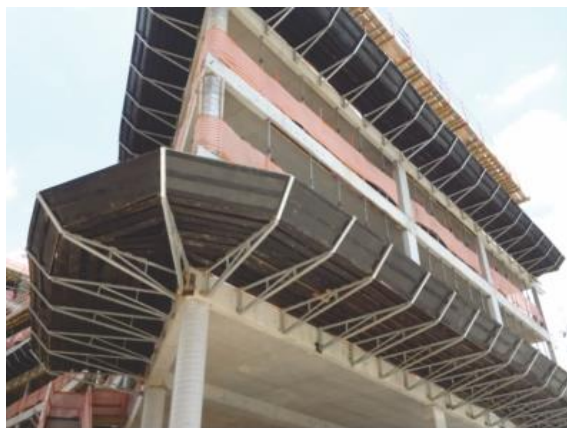
Figura 10: Guarda corpo e plataforma de proteção

- Medidas de prevenção contra queda de altura: a norma define a obrigatoriedade do uso de proteções coletivas onde haja risco de quedas de trabalhadores e objetos em torno do canteiro, além de ser necessário a elaboração de um projeto por um profissional legalmente habilitado. A proteção em vão de elevadores se torna obrigatória para qualquer altura.

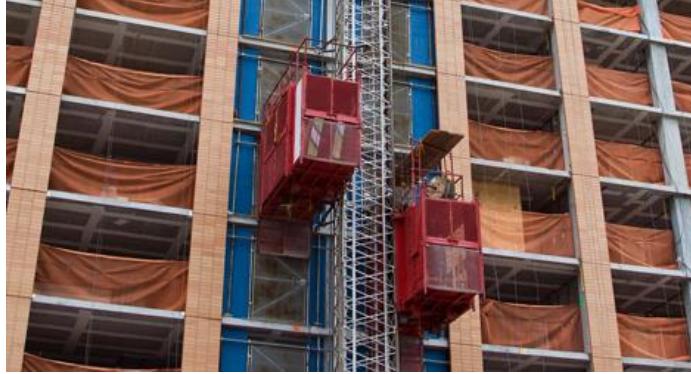
Figura 11: Elevadores

- Movimentação e transporte de materiais e pessoas (Elevadores): Qualquer construção com altura igual ou superior a 24m é obrigatório a instalação de no mínimo um elevador e deve ser instalado a no mínimo 15m de altura vertical. Fica obrigatório que a empresa possua laudos dos ensaios não destrutivos dos eixos dos motos freios e dos freios de emergência. A partir da vigência da nova versão, será

proibido elevadores tracionados por um cabo só, trazendo um significativo avanço em relação a segurança do trabalhador.

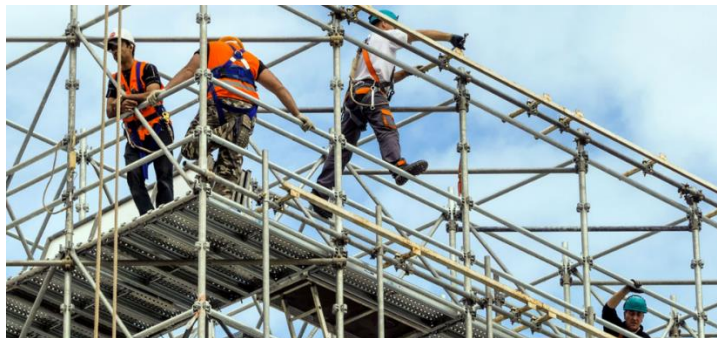
Figura 12: Andaime e plataformas de trabalho

- Andaimes e plataformas de trabalho: A montagem e desmontagem deve ser feita com utilização de SPIQ. A norma determina a mudança na nomenclatura de “Plataforma Trabalho Aéreo (PTA)” para “Plataforma elevatória móvel de trabalho (PEMT)”, além disso determina que os requisitos para medidas de prevenção devem atender as normas vigentes.

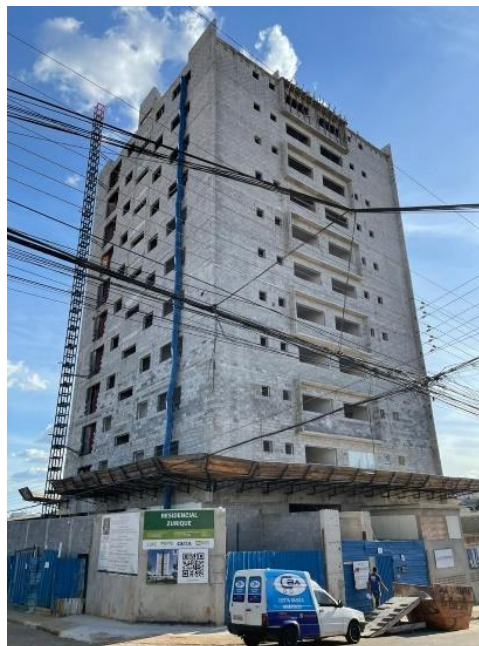
Figura 19: Objeto de estudo

O estudo foi realizado em uma obra de médio porte de um empreendimento vertical que está sendo construído próximo a Av. Universitária em Anápolis – GO, onde está sendo construído um prédio residencial com torre única com apartamentos tipo Studio, sendo um total de 10 pavimentos com 8 apartamentos por andar totalizando 80 unidades, com subsolo e térreo destinado a vagas de garagem e áreas comuns.

A obra possui uma área construída de aproximadamente 4.986,11m<sup>2</sup> com início em janeiro de 2019 e previsão de entrega para março de 2022.

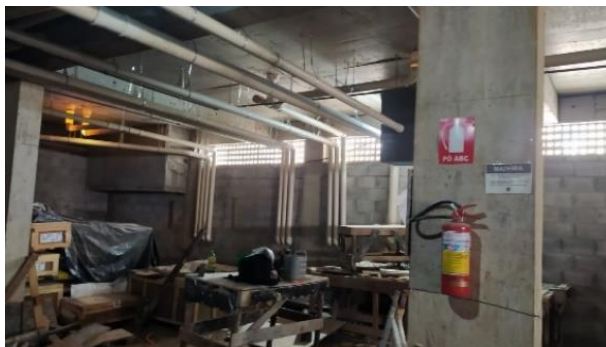
Figura 20: Armazenamento de materiais e extintor de incêndio.

Durante toda a obra foi possível observar placas de sinalização sobre utilização de EPI's, risco de choque elétrico, risco de queda, onde é proibido transitar e armazenamento de materiais bem como extintor de incêndio em todas as dependências e andares do empreendimento, conforme as figuras 17 e 18.

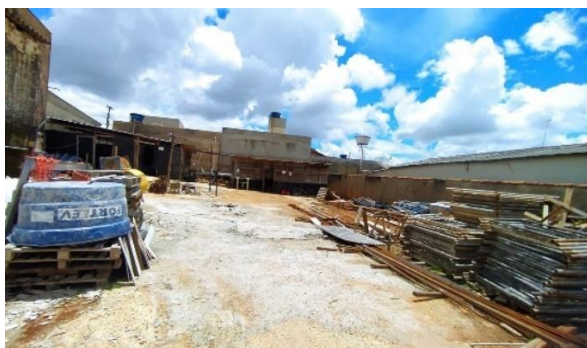
Figura 22: Canteiro de obra e estocagem de materiais.

O canteiro de encontra-se limpo e razoavelmente organizado possibilitando passagem para os trabalhadores sem que houvesse risco de acidentes, contudo a estocagem dos materiais que não estão sendo utilizados poderia ser feita de maneira mais organizada.

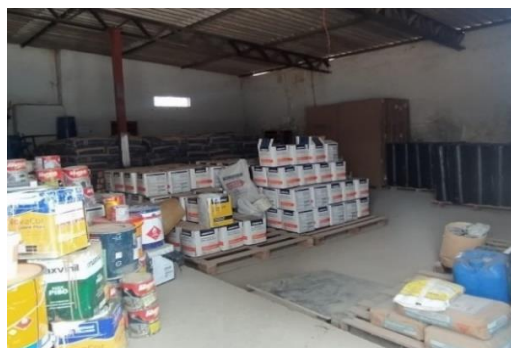
Figura 23: Materiais químicos separados adequadamente

A estocagem de materiais químicos estava separada adequadamente em um depósito separado do restante dos materiais, o qual tem disponível uma tabela relacionando todos os materiais contidos ali, como devem ser utilizados e manuseados e suas possíveis reações.

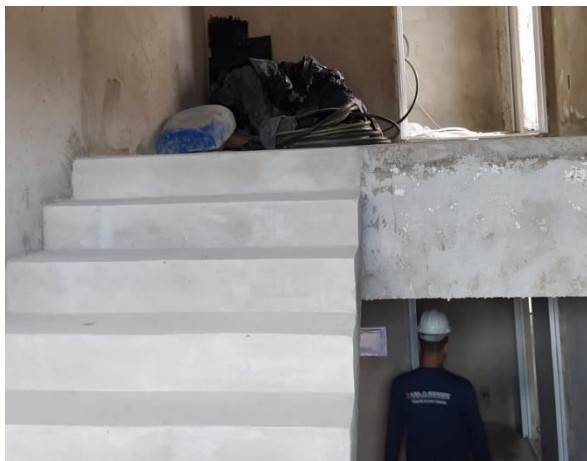
Figura 24: Escadas sem corrimão provisório

As escadas de acesso estavam de acordo quanto ao seu dimensionamento e qualidade do material, conforme impões as normas de segurança contra incêndio, contudo, não foi instado corrimão provisório podendo favorecer a ocorrência de algum acidente, o que é algo fácil de se resolver e com baixo custo.

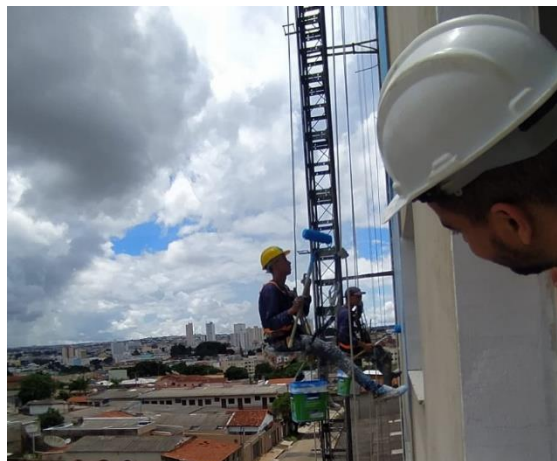
Figura 25: Trabalho em altura

Durante a visita na obra foi observado dois trabalhadores realizando trabalho em altura, os trabalhadores estavam utilizando EPI's, porém o capacete com jugular é um item obrigatório que nenhum dos dois trabalhadores possuíam, a falta do item foi questionada ao responsável técnico que estava presente e o mesmo alegou que não era disponibilizado pela empresa.

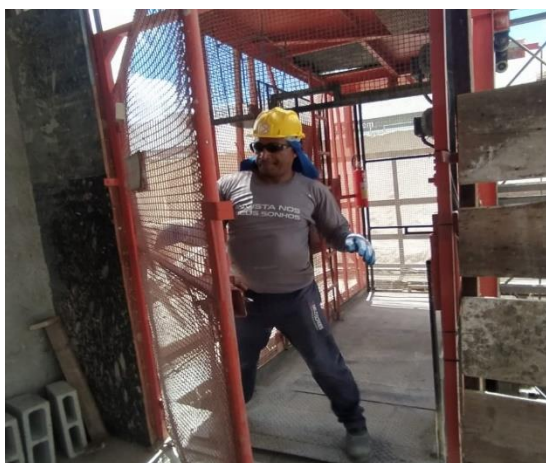
Figura 26: Elevador de passageiros

Havia um elevador provisório de passageiros que estava de acordo com a norma, a nova versão da NR-18 descreve de forma bem clara e objetiva que o elevador de passageiros deve ser operado por um profissional habilitado, requisito que está sendo seguido pelo canteiro de obra em questão.

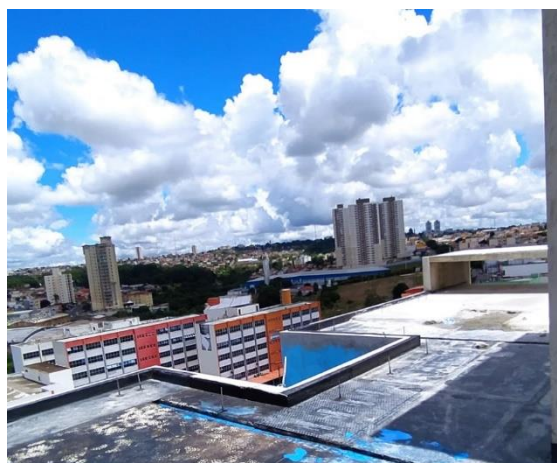
Figura 27: Terraço sem guarda-corpo

Mesmo o responsável técnico afirmando que não estava sendo realizado nenhum tipo de serviço no terraço, foi observado dois trabalhadores no terraço realizando trabalho em altura sem qualquer tipo de proteção, com mostra a figura 26. Esse tipo de situação pode causar acidentes gravíssimos e como consequência afetar a produtividade e cronograma da obra, uma vez que pode ser necessário o afastamento do funcionário acidentado, bem como multas e gastos com o afastamento, causando prejuízos financeiros para a empresa. É extremamente necessário a instalação de um guarda-corpo no local e também a fiscalização para que os funcionários utilizem os equipamentos de proteção necessários.

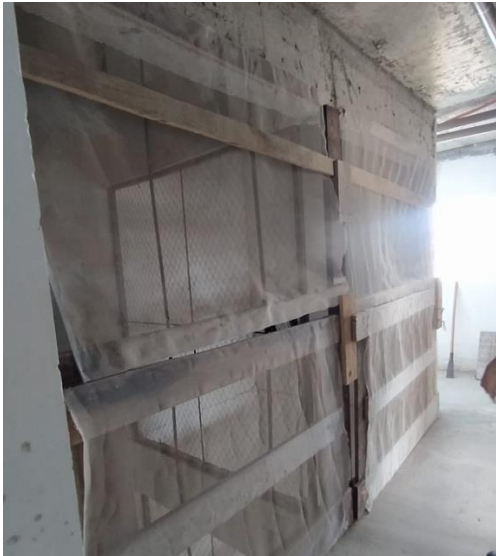
Figura 30: Vão do elevador devidamente isolado.

Os vãos dos elevadores estavam devidamente isolados, conforme mostra a figura 27, estando em conformidade com os requisitos apresentados na NR-18, evitando acidentes de queda no local.

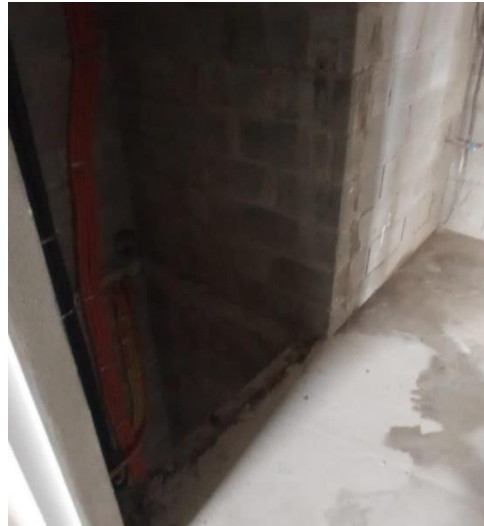
Figura 31: Vão onde há risco de queda sem proteção ou sinalização.

sobre o risco, como pode ser visto na figura 28, esses vãos deveriam estar protegidos da forma que foi isolado os vãos dos elevadores evitando possíveis acidentes, esse problema pode ser resolvido através de fiscalização e conscientização e sem que haja um custo alto.

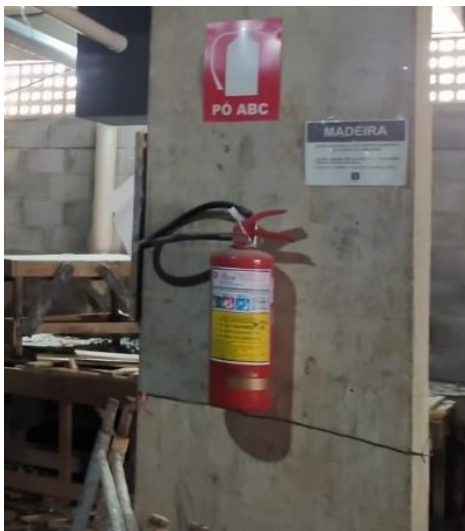
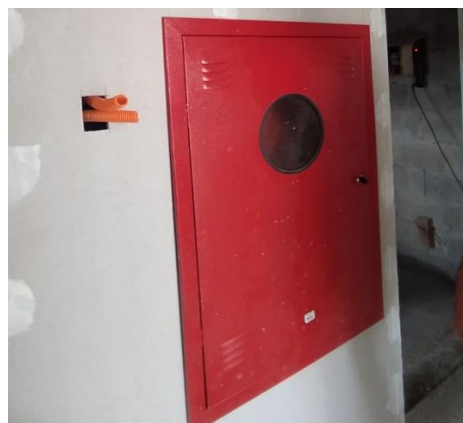
Figura 32: Extintor de incêndio

Haviam extintores de incêndio em todos os pavimentos da construção e nas áreas comuns conforme orienta as normas técnicas de incêndio, com isso, em caso de acidentes é possível evitar maiores danos e percas.
