**APLICAÇÃO DE MICRORREVESTIMENTO ASFÁLTICO (COM  
ADIÇÃO DE POLÍMERO ELASTOMÉRICO) NA REVITALIZAÇÃO DE  
DIVERSAS VIAS URBANAS NO MUNICÍPIO DE APARECIDA DE  
GOIÂNIA - GO**

Trabalho de conclusão de curso de graduação apresentado ao Instituto Federal de Educação, Ciência e Tecnologia de Goiás – Câmpus Aparecida de Goiânia como requisito parcial para a obtenção do título de Bacharel em Engenharia Civil e desenvolvido na linha de pesquisa Construção Civil: Pavimentação, sob a orientação do Professor Me. Ricardo Fernandes de Andrade.

## **APLICAÇÃO DE MICRORREVESTIMENTO ASFÁLTICO (COM ADIÇÃO DE POLÍMERO ELASTOMÉRICO) NA REVITALIZAÇÃO DE DIVERSAS VIAS URBANAS NO MUNICÍPIO DE APARECIDA DE GOIÂNIA - GO**

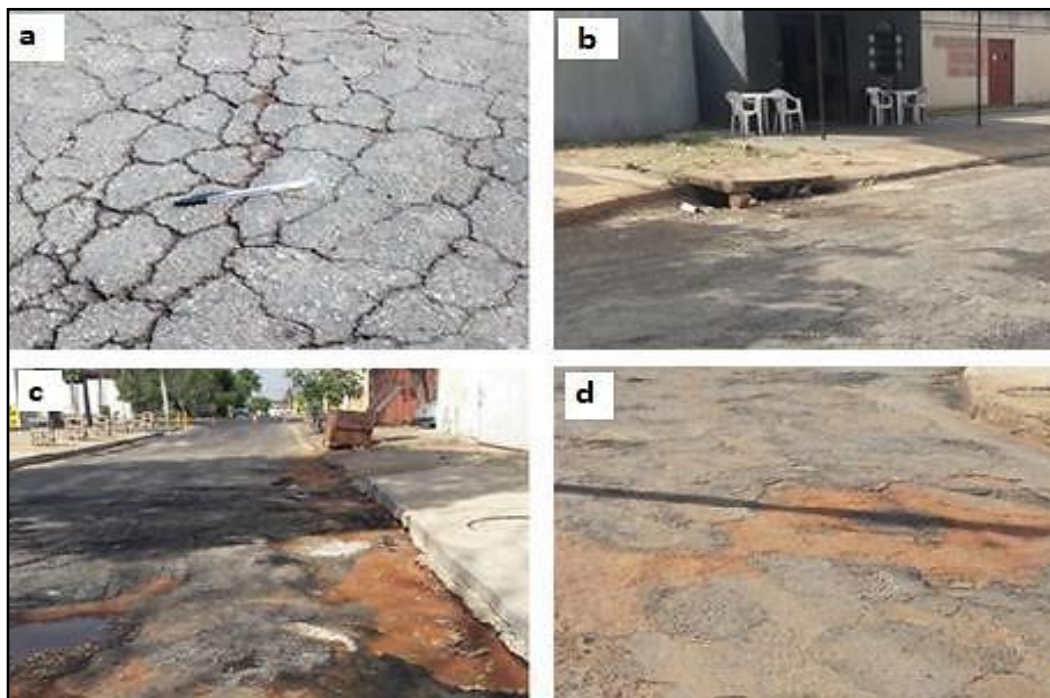
Figura 2 - Trincas (a), corrugação (b), buracos (panelas) (c) e desprendimento de capa (d), respectivamente

Algumas manifestações patológicas encontradas em pavimentos flexíveis de vias urbanas são as trincas por fadiga, corrugações do revestimento, buracos fundos (conhecido popularmente como panelas) e desprendimento de capa; conforme observado na Figura 2. Tais patologias necessitam de uma recuperação funcional do pavimento, a fim de, reparar danos e deteriorações que foram formadas no decorrer do tempo de uso.

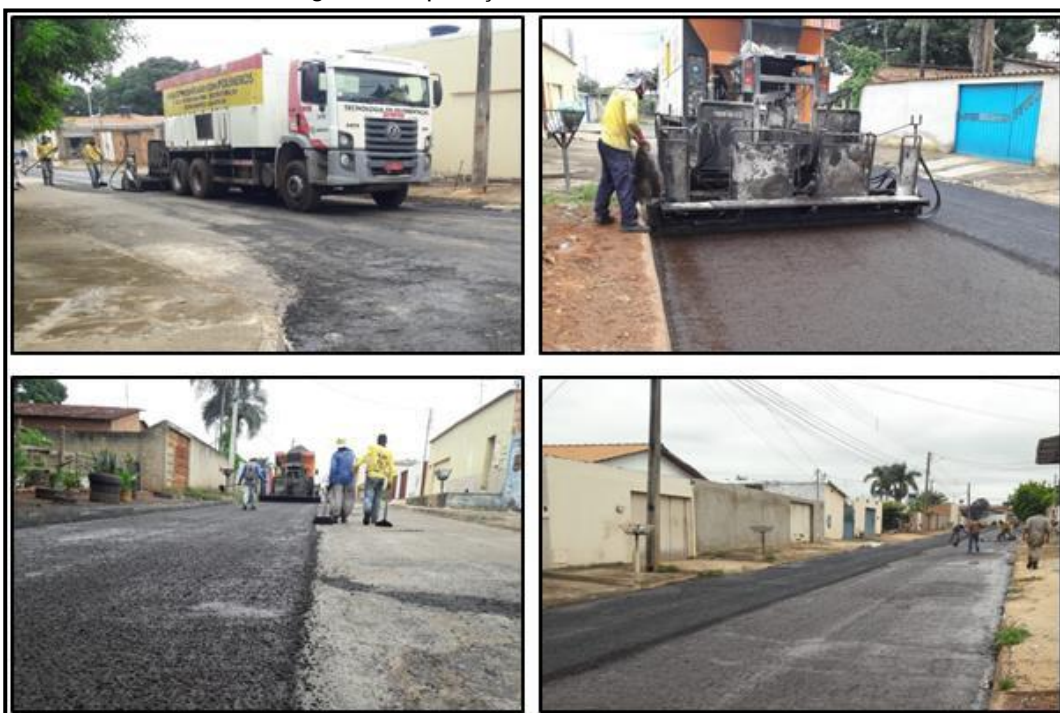
Figura 5 - Aplicação de Microrrevestimento

o cobrimento da superfície e máximo de 30mm; pois o dimensionamento de projeto recomenda uso de PMF e/ou CBUQ para revestimentos com espessuras acima de 30mm. A aplicação do MRAF deve ser realizada com usinas móveis próprias acopladas em chassis de caminhões, que garantam a continuidade no espalhamento do MRAF. Estas devem ser providas de silos para agregados, fíler, fibras (quando houver), tanques separados para emulsão asfáltica, água e aditivos, dispositivo de mistura e caixa espalhamento e nivelamento (DNIT ES-035/2018).

Durante execução do MRAF nas vias de Aparecida de Goiânia é utilizada a emulsão asfáltica modificada com polímero elastomérico, de ruptura controlada, catiônica do tipo RC1C-E, em conformidade com a norma DNIT 128/2010-EM.

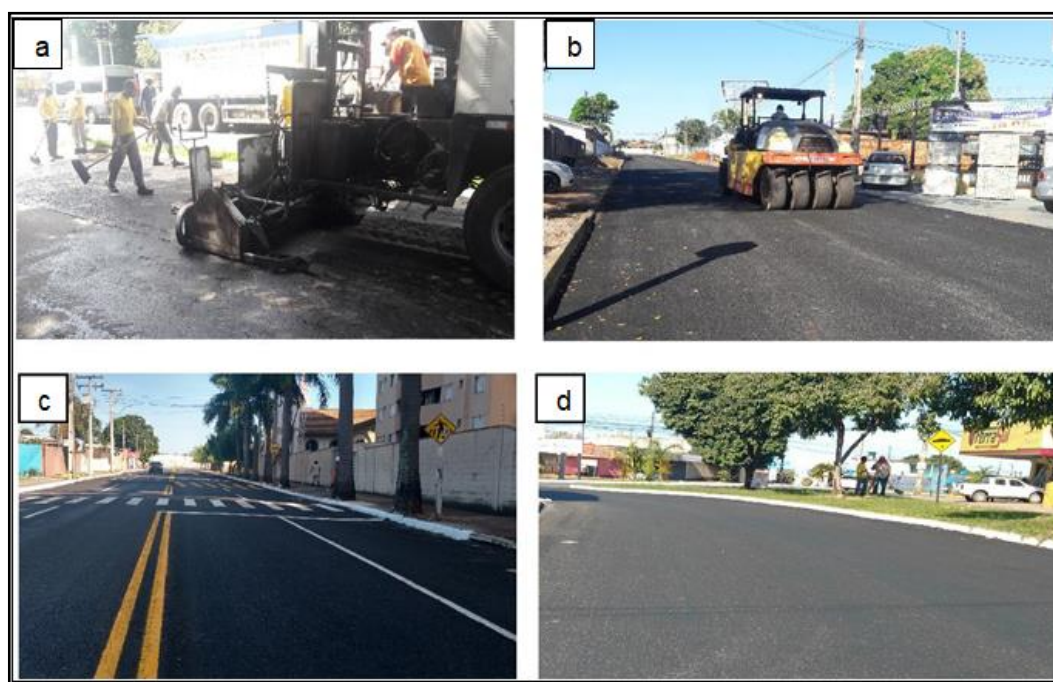
Figura 6 – Correções (a), adensamento (b), sinalização (c) e limpeza (d), respectivamente

O Acabamento final engloba os serviços de sinalização horizontal, recomposição e pintura de meio-fio, e limpeza de materiais remanescentes.

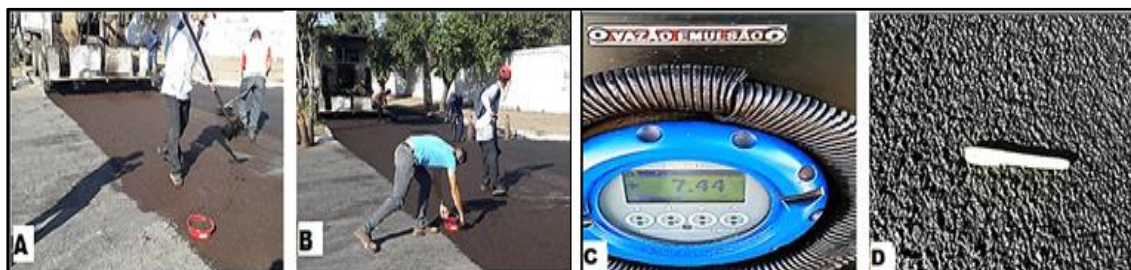
Figura 9 – ( A ) Coleta, ( B ) Transporte de Amostras, ( C ) Marcador da Usina, e ( D ) Análise Visual da Textura, respectivamente

As amostras foram coletadas em campo conforme especificações e acompanhadas por encarregados e fiscais, a fim de manter o controle tecnológico na produção e execução.
