MINISTÉRIO DA EDUCAÇÃO  
INSTITUTO FEDERAL DE EDUCAÇÃO, CIÊNCIA E TECNOLOGIA DE GOIÁS  
DEPARTAMENTO DE ÁREAS ACADÊMICAS III  
CURSO DE ENGENHARIA DE TRANSPORTES

## **ANÁLISE DA ACESSIBILIDADE NOS TERMINAIS DO EIXO ANHANGUERA EM GOIÂNIA**

Trabalho de Conclusão do Curso (TCC) Superior de Engenharia de Transportes, no Instituto Federal de Educação, Ciência e Tecnologia de Goiás – IFG, para obtenção do grau de Bacharel em Engenharia de Transportes.

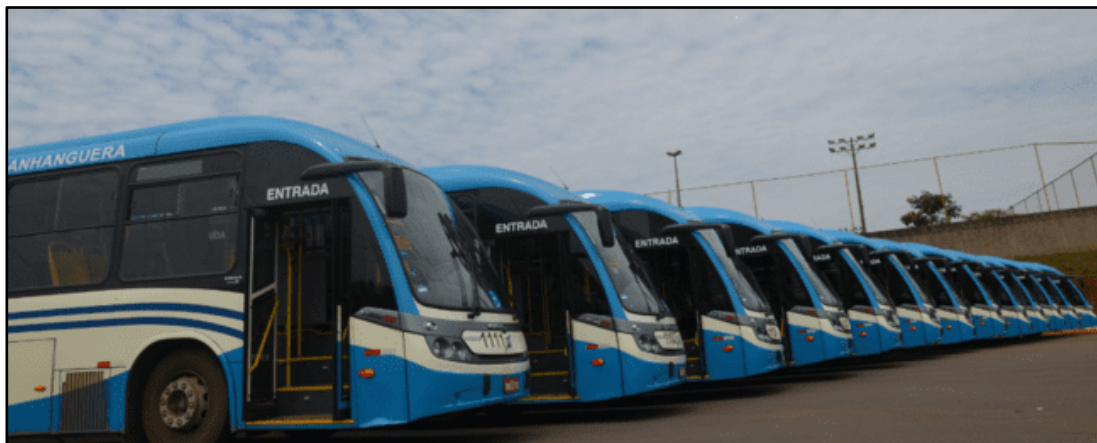
Figura 2.3 - Frota utilizada no Eixo Anhanguera

Conforme dados da Metrobus<sup>b</sup> (2020), a frota de ônibus é composta por 59 carros articulados e 29 biarticulados (ano/modelo 2011). Já a frota ano/modelo 2014 (mostrado na Figura 2.3), é composta por 46 ônibus articulados adquiridos para atender à extensão do eixo para Trindade, Goianira e Senador Canedo. Estes veículos possuem elevadores acessíveis e computadores de bordo de última geração.

Ainda segundo a Metrobus<sup>b</sup> (2020), a frota tem motor e suspensão eletrônicos, computador de bordo, monitor de TV e sistema eletrônico de segurança que não permite o deslocamento do veículo de porta aberta; os veículos contam com o sistema de rastreamento via satélite que monitora seus deslocamentos e emite relatórios gerenciais de como estão sendo conduzidos; os veículos contêm local reservado para o cadeirante; as especificações quanto à emissão de gases dos ônibus (Conama P5) seguem a legislação brasileira para diminuição da poluição ambiental.

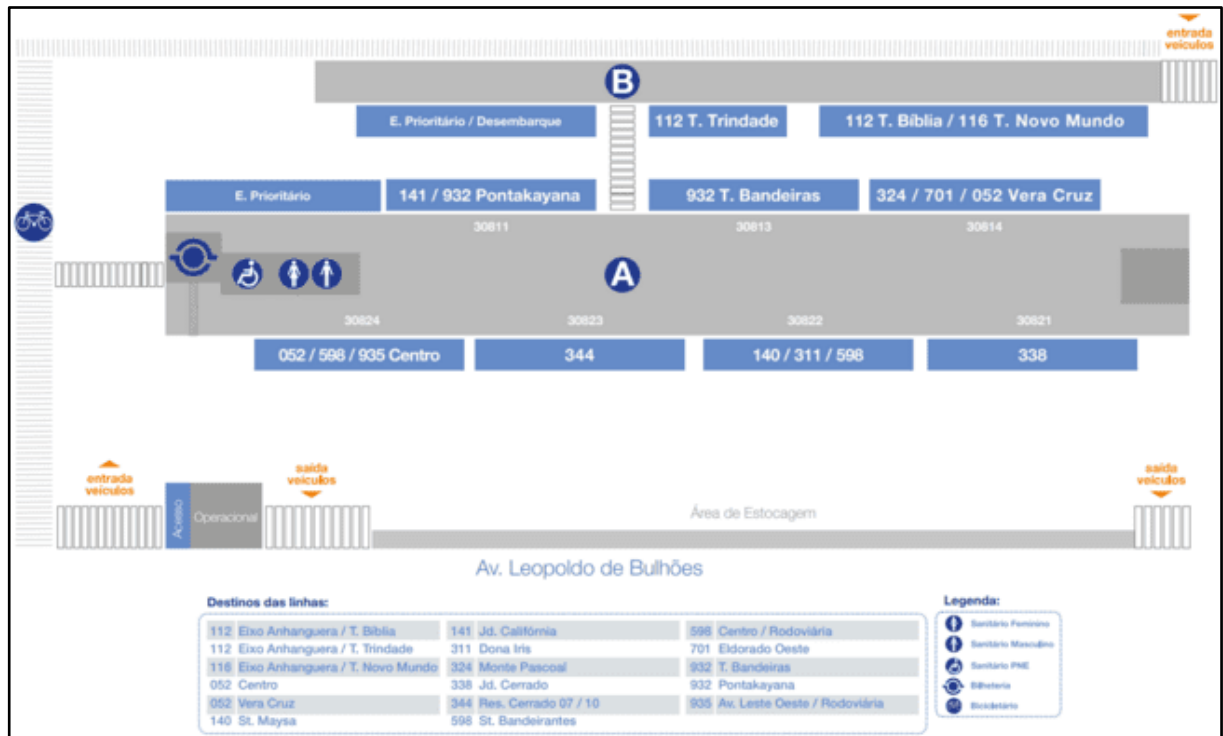
Figura 2.12 - Mapa Esquemático do Terminal Vera Cruz

Por fim, o Terminal Vera Cruz (Figura 2.12) fica às margens da GO-060, saída para Trindade. Localizado em um dos bairros mais populosos de Goiânia, o Vera Cruz possui ligação com o Terminal Padre Pelágio, que concentra a maior demanda de passageiros da Região Metropolitana de Goiânia. Dele saem linhas que atendem regiões de intenso comércio, como Campinas e Centro, e que fazem ligação com a BR-060, através do Terminal Goiânia Viva. Toda a extensão do terminal passou por uma série de melhorias. Segundo a RMTCL (2023), a plataforma e o entorno foram requalificados, as instalações elétricas foram revisadas e o deslocamento de pedestres ganhou mais acessibilidade com a construção de uma nova entrada. Para dar mais praticidade e conforto aos clientes, no lugar de vendedores ambulantes, o Terminal Vera Cruz conta com um módulo comercial com lanchonete e novos bancos, lixeiras e bebedouros. Motoristas e empregados ganharam uma sala de apoio com o ambiente mais agradável e apropriado.

Antes da reforma, a cobertura do terminal não protegia os passageiros em época de chuva. Com os vendedores ambulantes espalhados por toda a parte, ficava ainda mais difícil conseguir um espaço para embarque e desembarque. As marcas do vandalismo e da falta de manutenção estavam explícitas nas pichações que estampavam praticamente todas as paredes do terminal. Portas e estrutura metálica enferrujadas, sujeira e problemas na parte elétrica também comprometiam o conforto e a segurança de quem passava pelo local. O terminal conta com 977,35 m² de área construída, 1 plataforma, 9 baias de embarque, além de 12 linhas de ônibus e 1 módulo comercial (RMTCl, 2023).

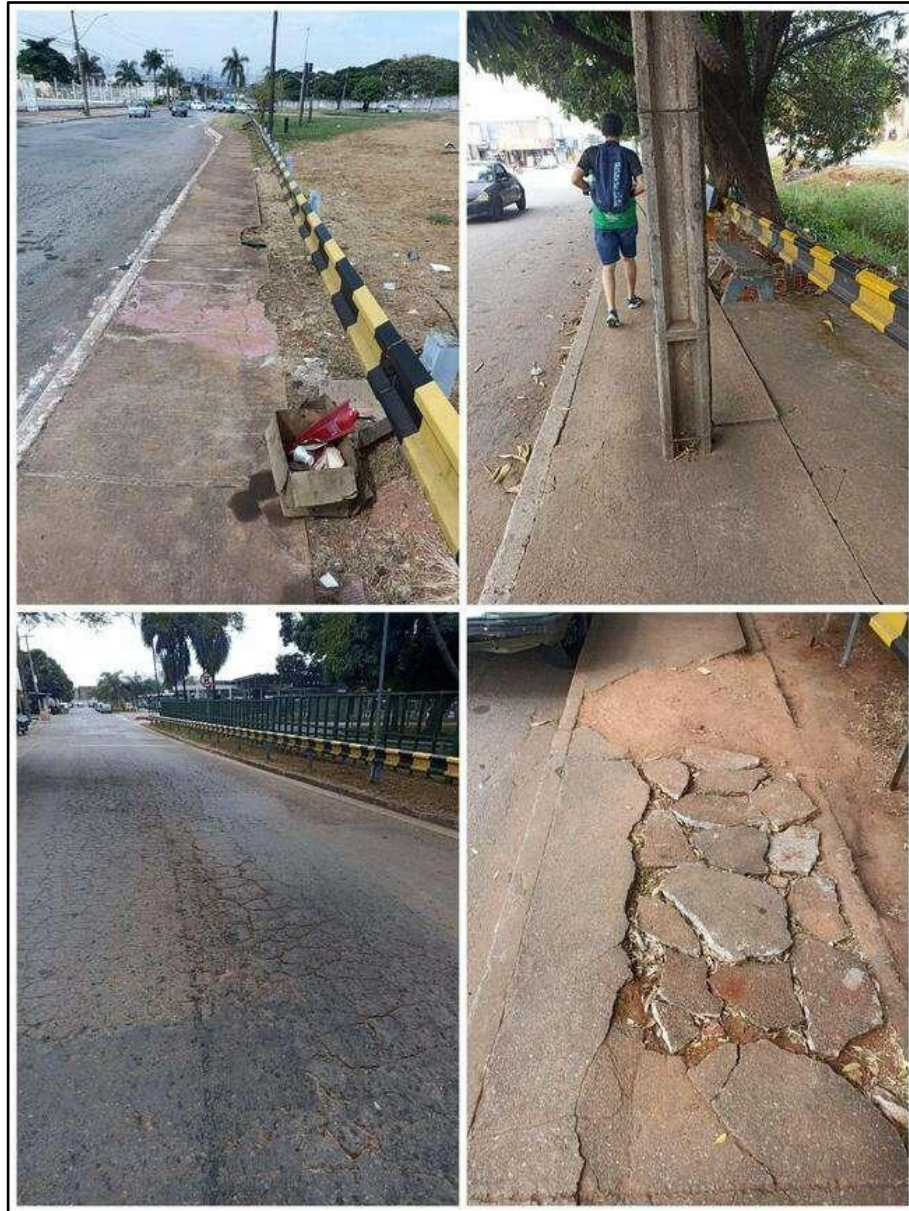
Figura 4.2 - Calçadas entorno do Terminal Padre Pelágio

Ainda durante as verificações do lado externo do terminal, verificou-se a existência de calçadas no seu entorno, embora não seja em todos os sentidos do terminal. Ademais, não possuem piso tátil, e tem presença de obstáculos, além de irregularidades. A Figura 4.2 apresenta a situação.

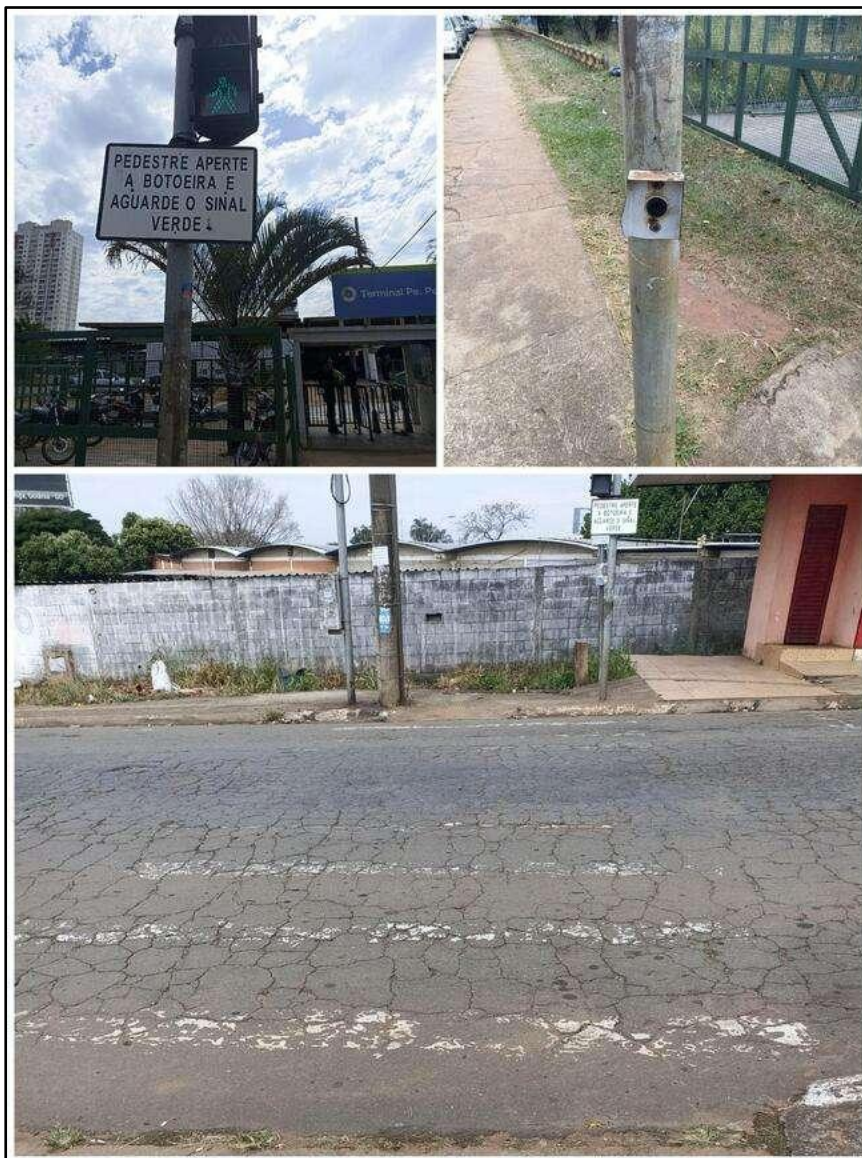
Figura 4.3 - Botoeira no ambiente externo do Terminal Padre Pelágio

Um ponto que chamou atenção foi o fato de existir botoeira em uma das travessias para pedestres (Figura 4.3), fato esse encontrado apenas neste terminal e neste ponto. Porém, a faixa de pedestres em que se encontra a botoeira não está em boas condições, com sinalização horizontal desgastada e sinalização vertical inexistente.

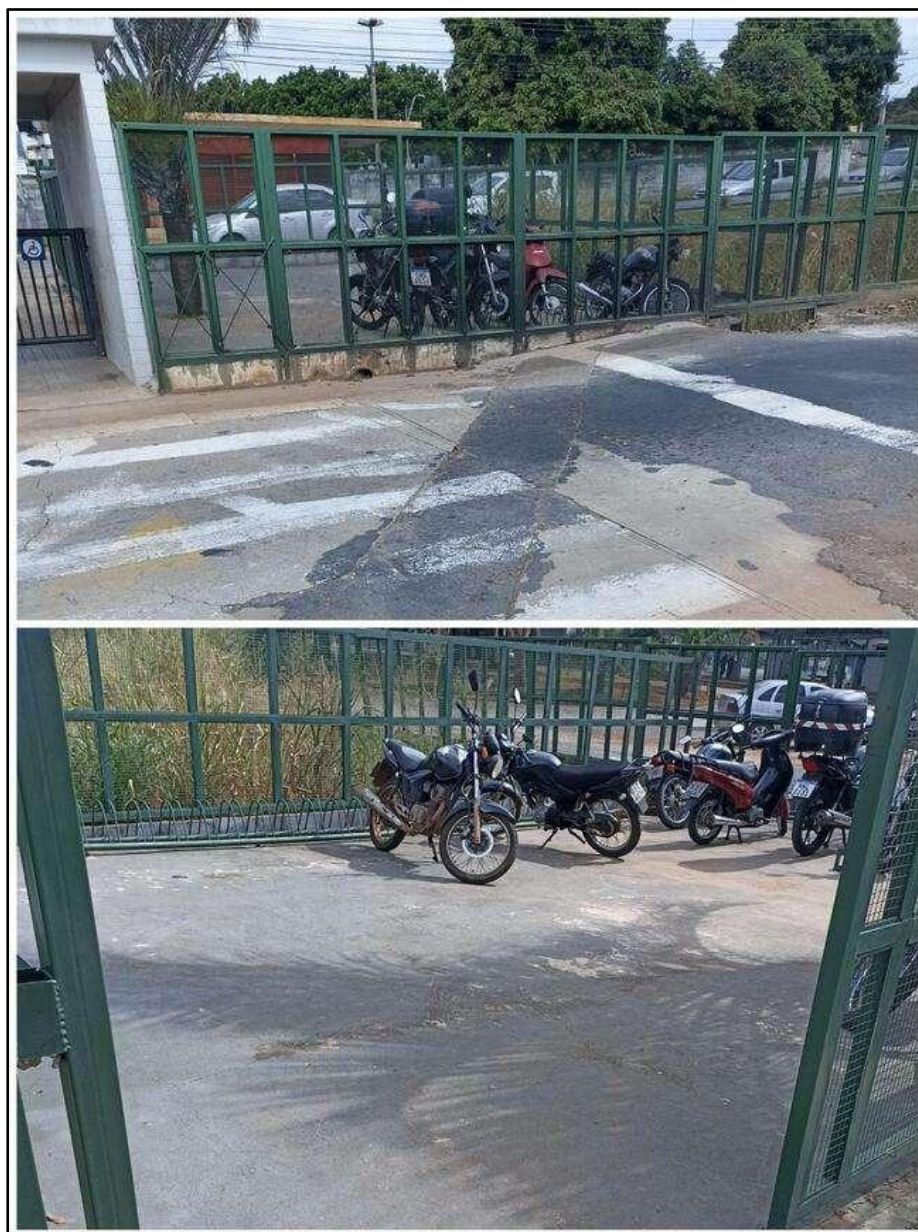
Figura 4.5 - Paraciclo do Terminal Padre Pelágio

Outro ponto observado pelos pesquisadores foi a presença de um paraciclo (Figura 4.5). Entretanto, o local está sem placas indicando a destinação do local, e sem fiscalização dos funcionários do terminal, pois foi identificado motos estacionadas no espaço destinado aos ciclistas.

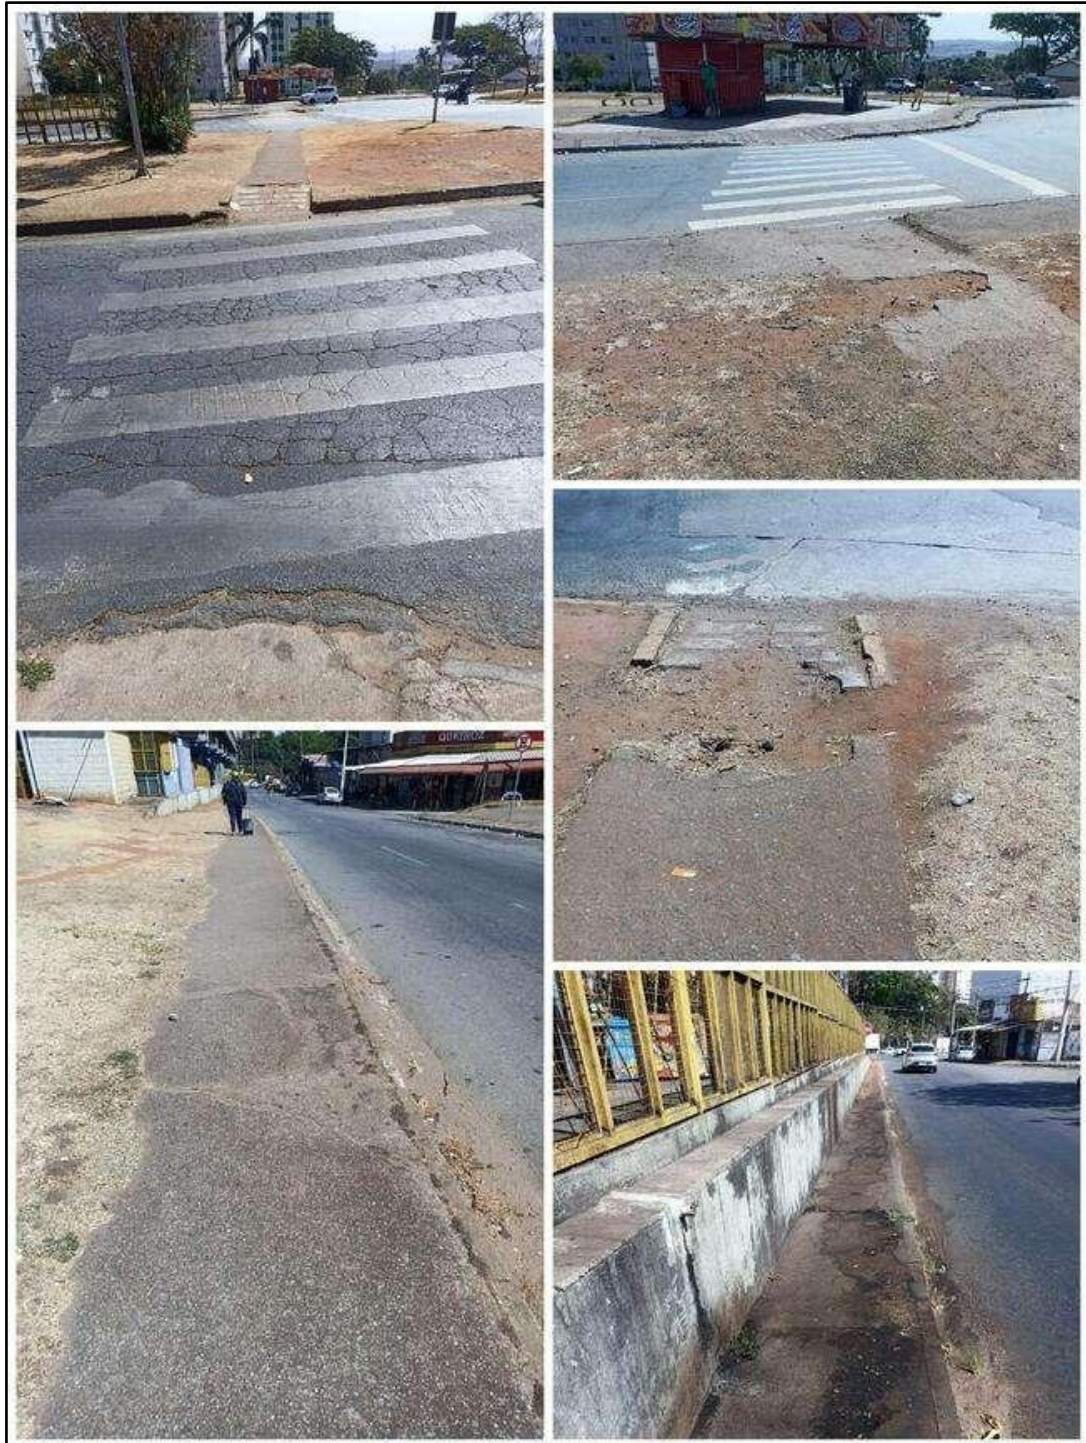
Figura 4.7 - Calçada no entorno do Terminal Praça da Bíblia

Partindo para a calçada no entorno do terminal, não foram encontrados piso tátil, além de não gerar conforto no deslocamento dos pedestres devido ao estreitamento na sua largura, variando de 1,3 a 2 metros aproximadamente. O pavimento existente apresenta defeitos, onde as faixas de pedestres não apresentam rebaixamento alinhado e tempo de travessia (Figura 4.7).

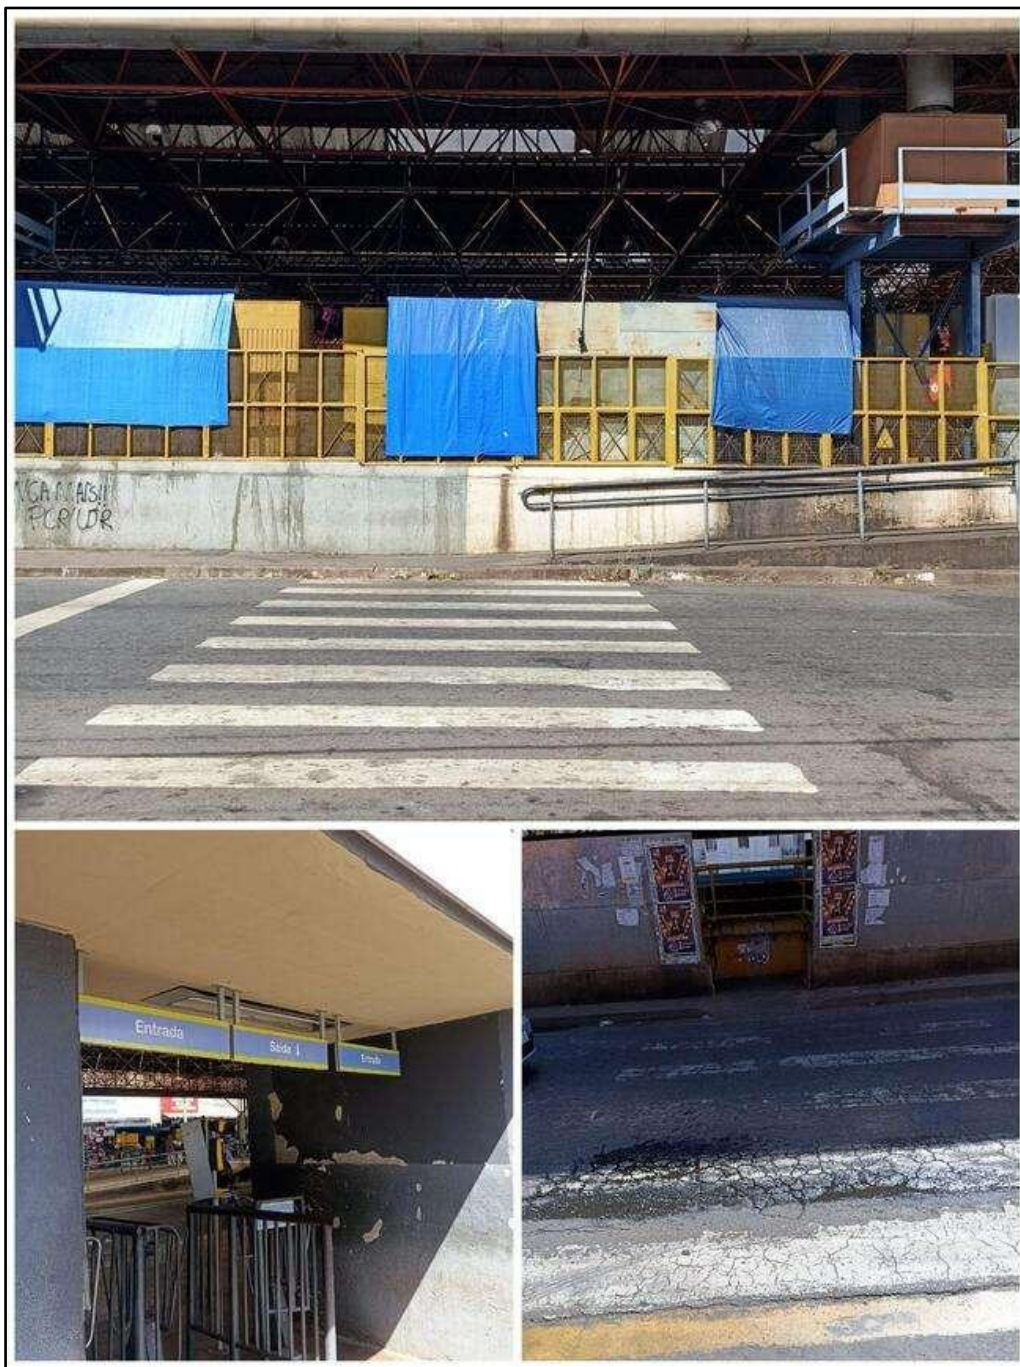
Figura 4.8 - Entradas e saídas do Terminal Praça da Bíblia

Uma questão relevante observada pelos pesquisadores foi o fato das entradas e saídas do terminal coincidirem com os pontos de travessia, porém, a sinalização é insuficiente indicando esses pontos de entrada e saída em um dos lados do terminal. A Figura 4.8 apresenta essa realidade.

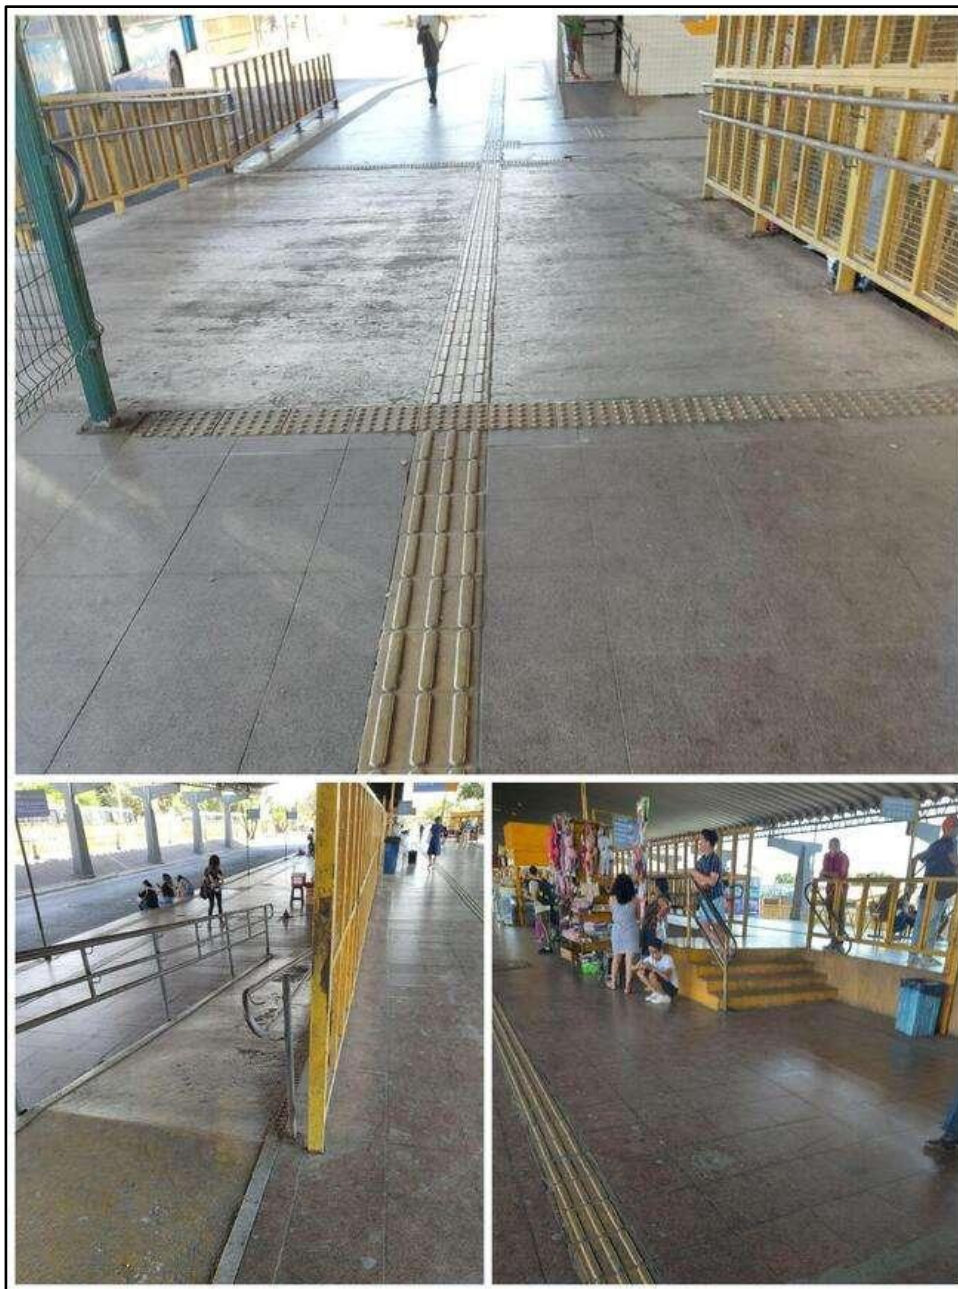
Figura 4.13 - Ambiente interno do Terminal Novo Mundo

Dentro do terminal, grandes distâncias precisam ser percorridas devido ao seu formato, embora os degraus e rampas possuam corrimãos duplos e largura superior a 1,2

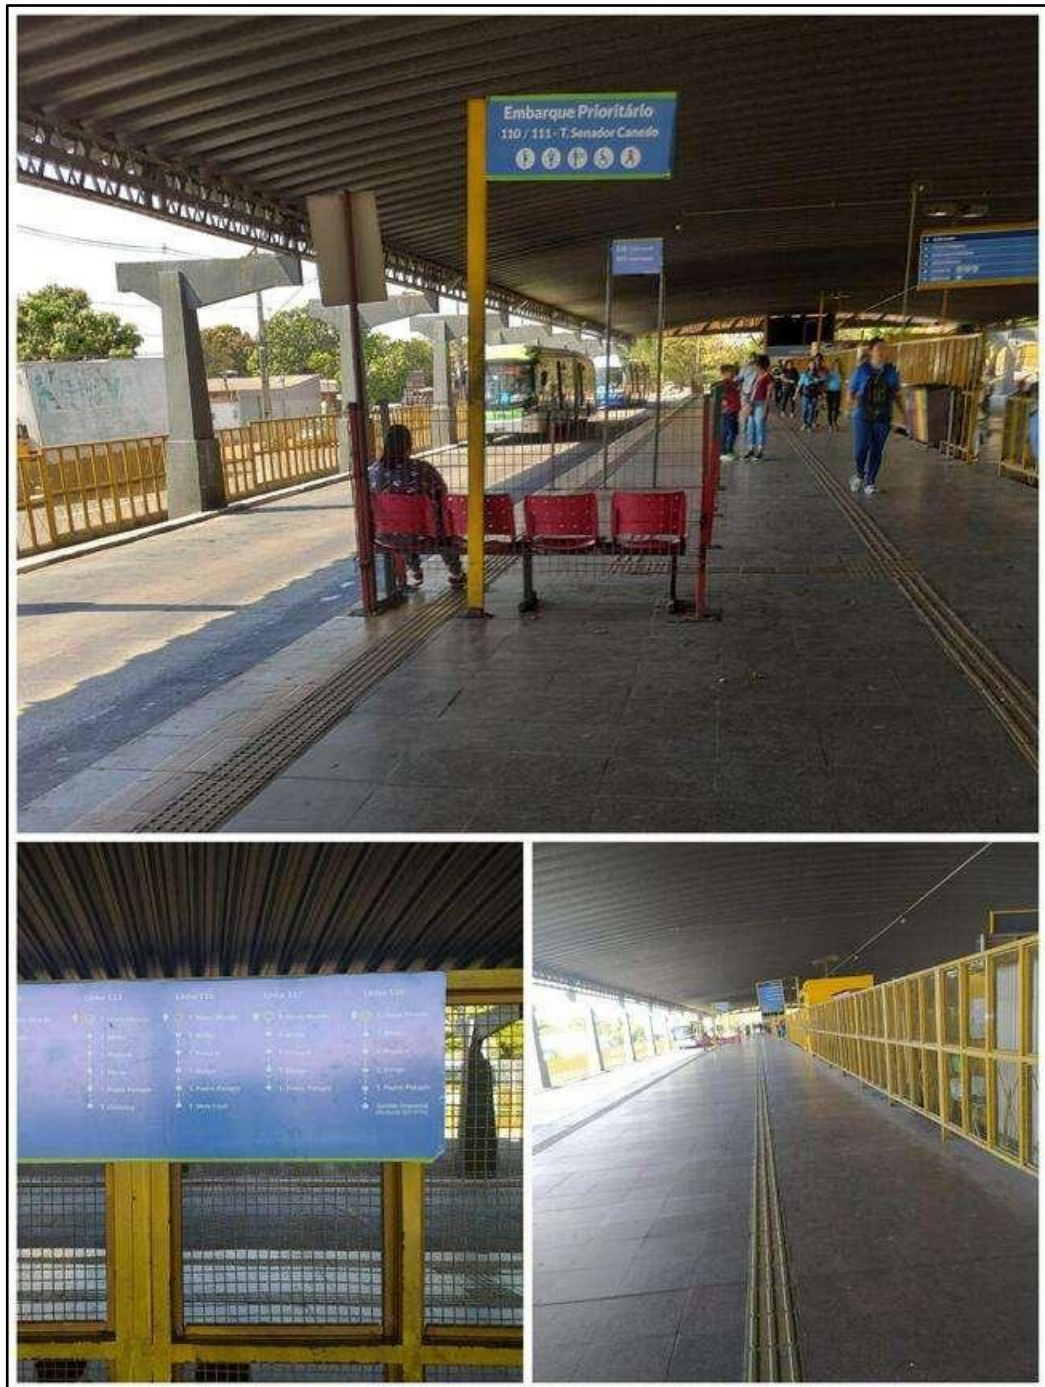
Figura 4.14 - Plataforma de embarque/desembarque do Terminal Novo Mundo

Conforme apresentado na Figura 4.14, no piso da única plataforma que o terminal possui, foram identificadas a presença de placas contendo informações a respeito das linhas e trajetos, embora não possui opções em braile ou sonora. O terminal tem embarque prioritário para idosos e/ou deficientes. Não foram encontrados balcão de informações ou placas com símbolos internacionais de acesso ou deficiência.

Mantendo o objetivo de atingir o nível suficiente, o terminal Novo Mundo necessita realizar a inclusão de balcão de informações e de pelo menos dois símbolos internacionais de acessibilidade em sua parte interna. Ainda na parte interna, o terminal precisa receber sinalização tátil nos degraus, além da reestruturação como um todo dos pisos táteis, que apresentam sinais de deterioração na cor.

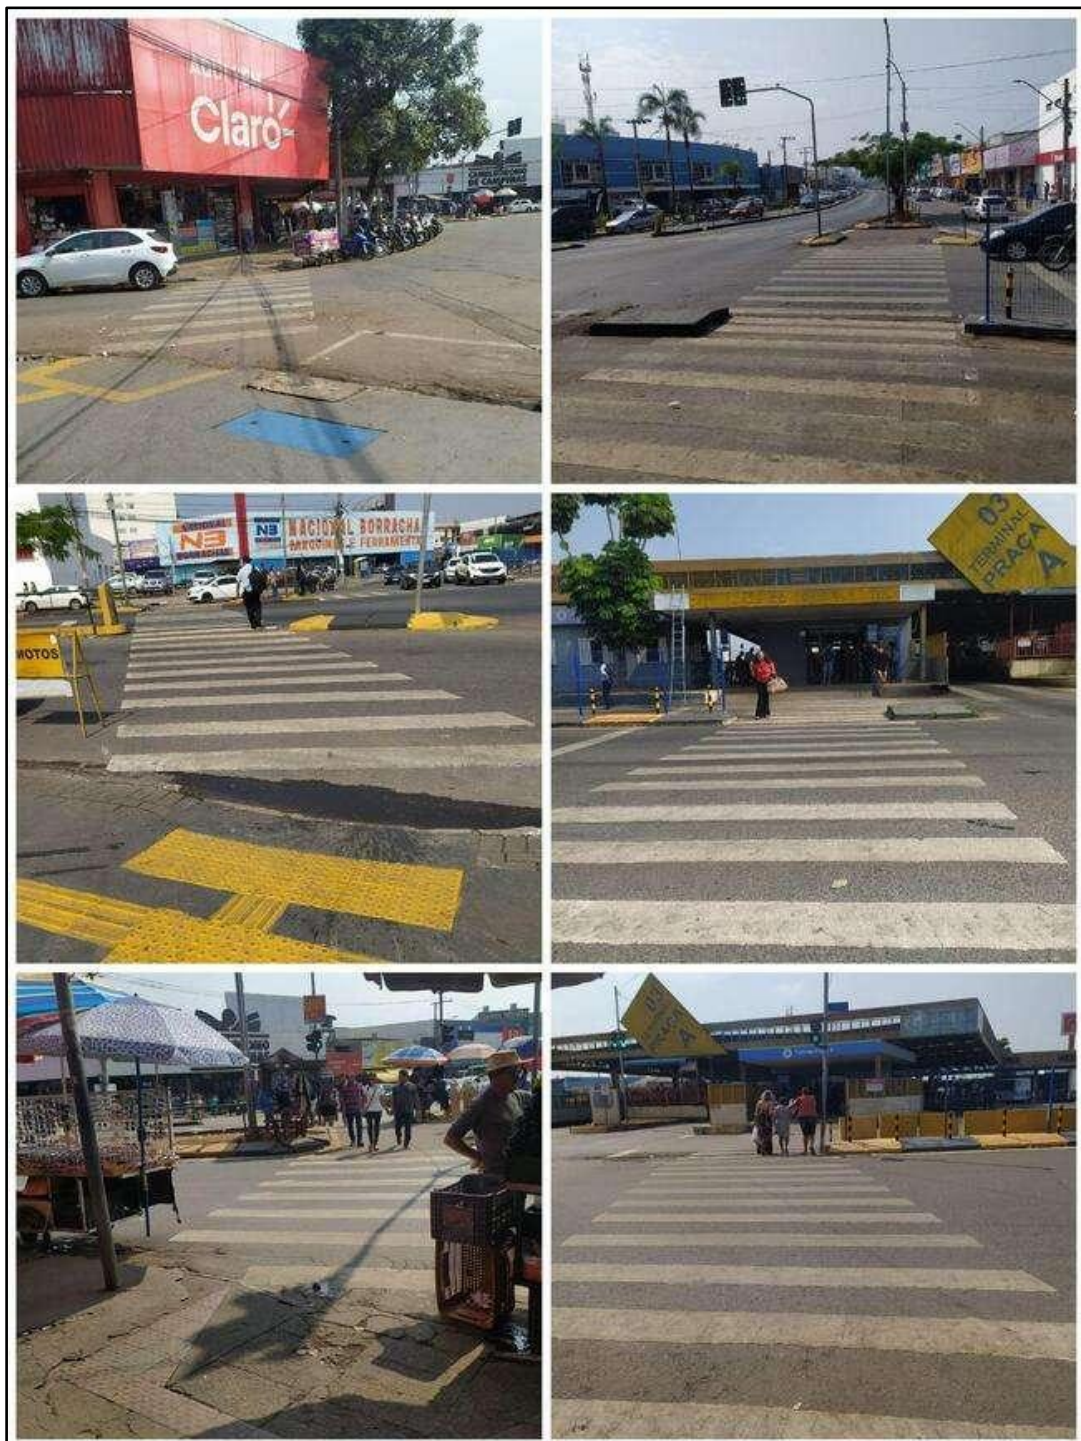
Figura 4.16 - Travessias do Terminal Praça A

Com relação às travessias, o formato e localização do terminal faz-se necessário a existência de travessias para cortar as avenidas de intenso tráfego no seu entorno, resultando em duas travessias que ligam diretamente às entradas e saídas do Praça A. Um aspecto positivo nessas travessias é a existência de tempo semafórico para pedestres em uma das entradas e saídas, com tempo de 1 minuto. Porém, possuem sinalização horizontal desgastada e rebaixamento alinhado, com dimensões maiores que 1,5 metros (Figura 4.16).

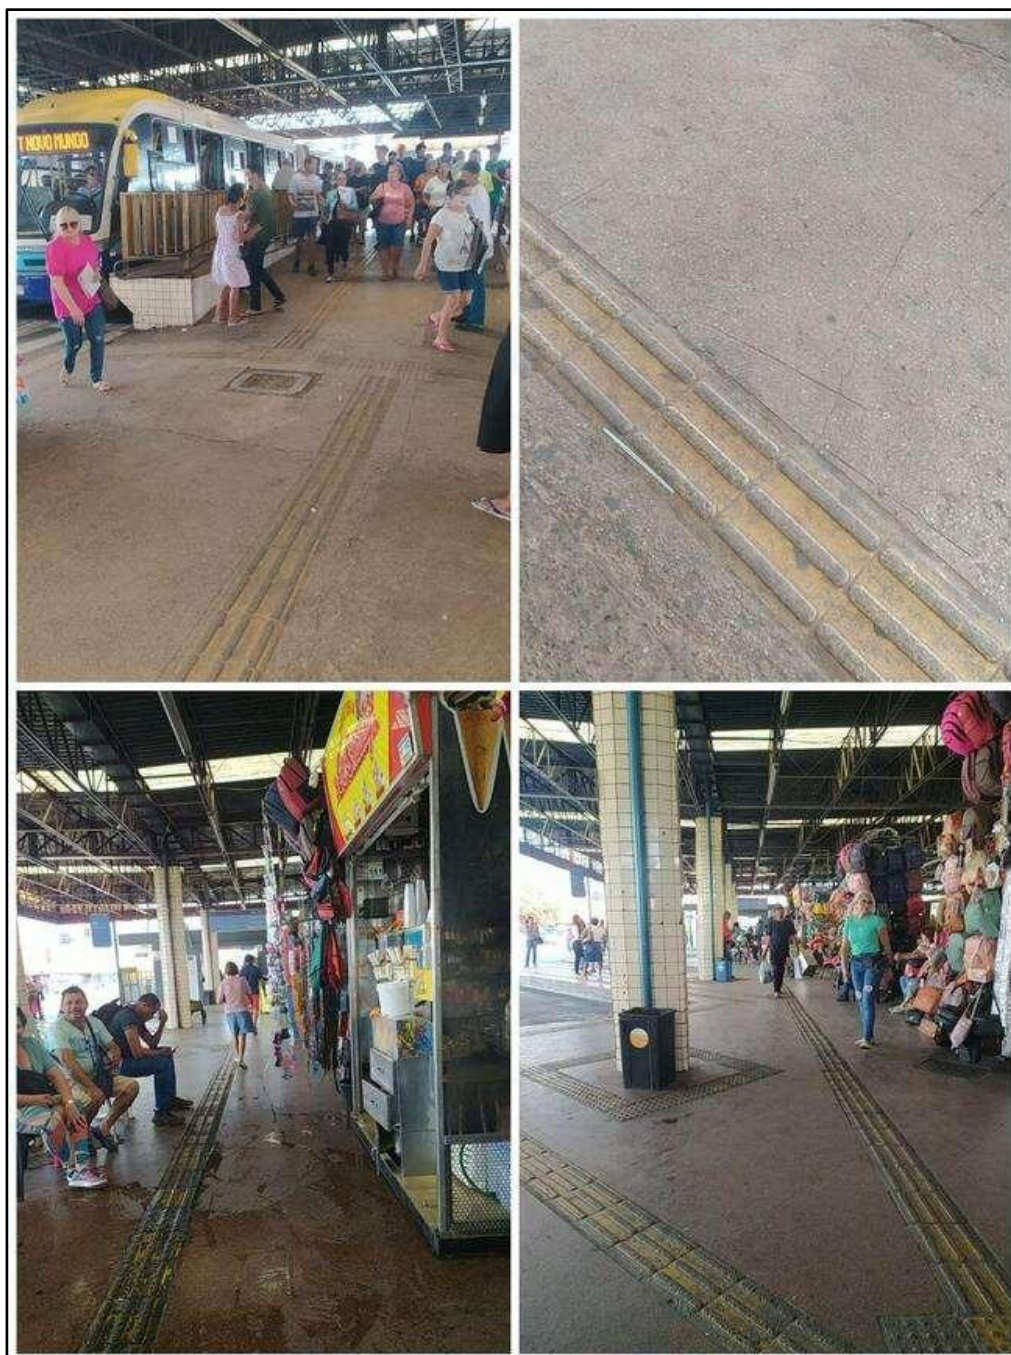
Figura 4.17 - Ambiente interno do Terminal Praça A

Dentro do terminal, a situação encontrada pelos pesquisadores foi de um terminal sem degraus, apenas com rampas possuindo corrimãos duplos e largura maior que 1,2 metros, conforme ilustrado na Figura 4.17. Outro ponto observado foi a presença de piso tátil formando rota, apenas com textura contrastante, além de vendedores locais e defeitos no pavimento.

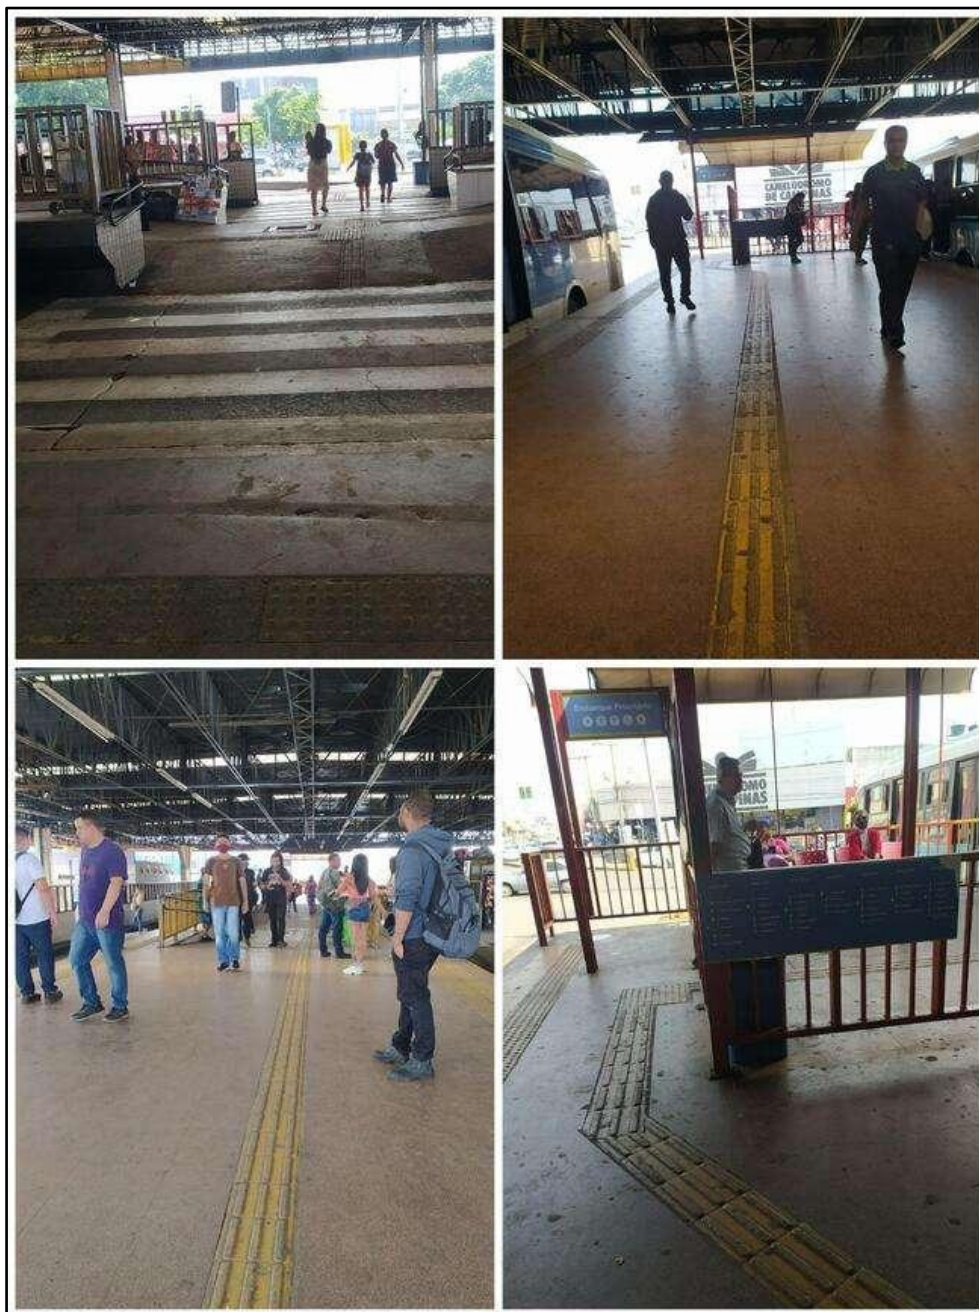
Figura 4.18 - Plataformas de embarque/desembarque do Terminal Praça A

braile ou sonora), além de contar com o embarque prioritário para idosos e/ou deficientes. Não foram encontrados balcão de informações ou placas com símbolos internacionais de acesso ou deficiência. A Figura 4.18 mostra essa realidade.

Para melhorar sua estrutura de acessibilidade, o terminal Praça A necessita realizar mudanças principalmente no ambiente externo, além de ajustes no ambiente interno. Justamente por estar localizado em um local de intenso comércio, com intenso tráfego de veículos, caminhões e pedestres, como elucidado no capítulo anterior, a construção de sistemas cicláveis ou mesmo dispositivos cicláveis não são sugestões para a melhora da acessibilidade, uma vez que a segurança dos ciclistas não seria totalmente garantida.

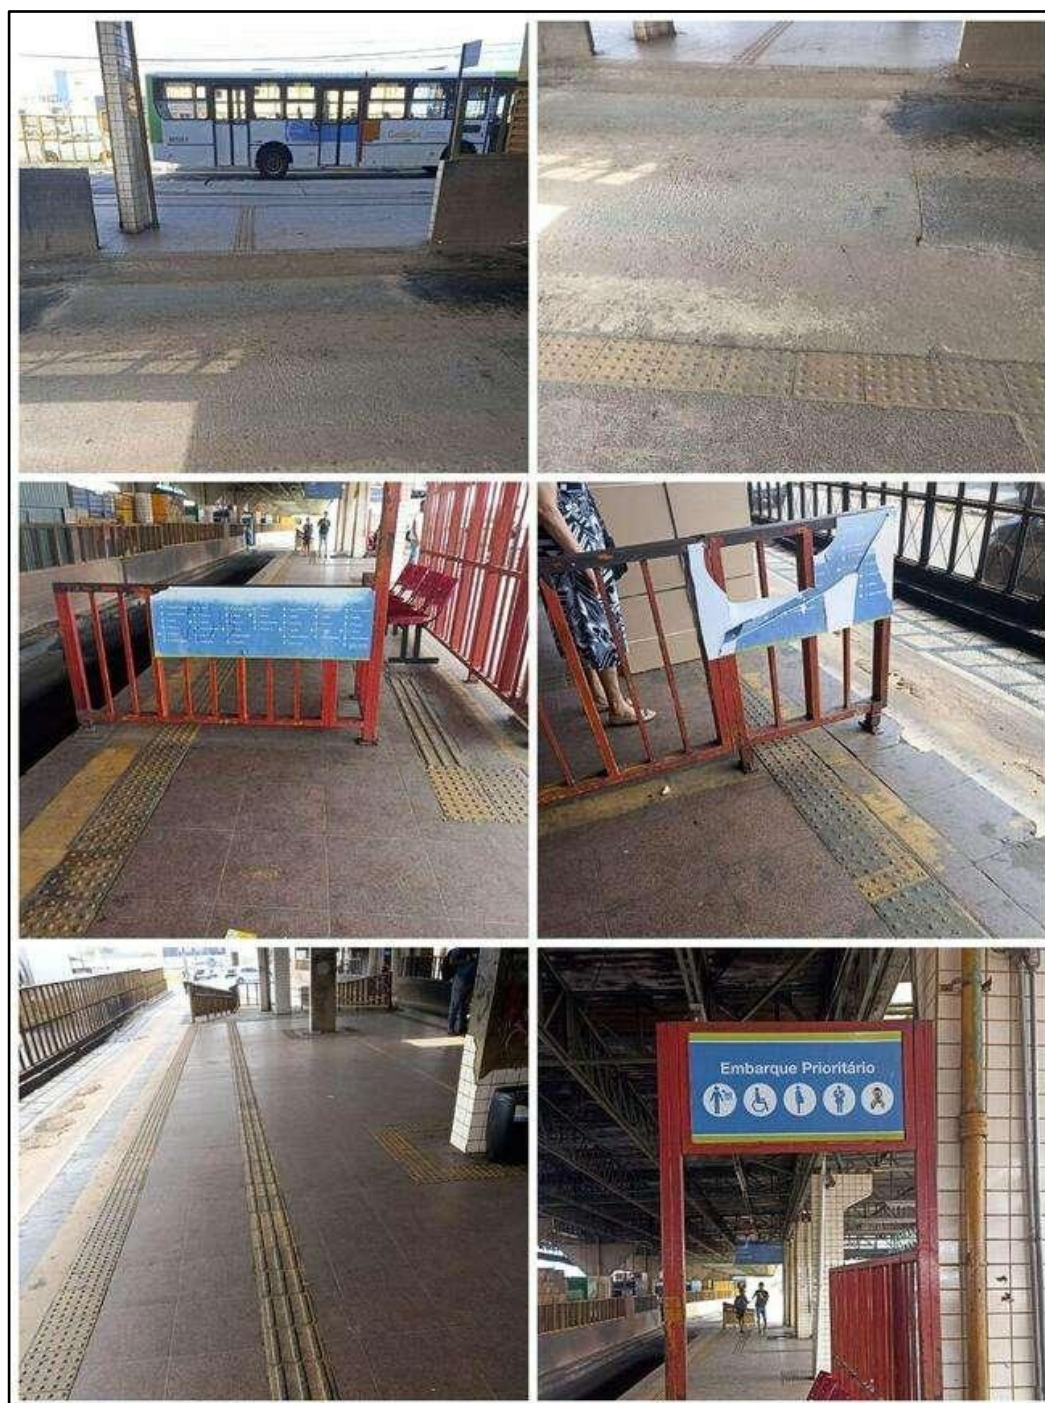
Figura 4.22 - Plataformas de embarque/desembarque do Terminal Dergo

Já as conexões das plataformas de embarque e desembarque possuem faixa elevada e sinalização horizontal totalmente desgastada, não permitindo visualização de longa distância. Assim como nos demais terminais pesquisados, existe piso tátil formando rota, com informativos de linhas e trajetos em forma de placa e deteriorados (sem opção em braile ou sonora), além de contar com o embarque prioritário para idosos e/ou deficientes. Não foram encontrados balcão de informações ou placas com símbolos internacionais de acesso ou deficiência. A Figura 4.22 mostra essa realidade.

Ao contrário do que acontece no terminal Praça A, o terminal Dergo possui espaço em sua estrutura para comportar algum dispositivo ciclável ligado ao terminal, com a devida sinalização e indicação necessária para a informação dos usuários, além da implementação de pelo menos um sistema ciclável nas ruas próximas ao terminal, incentivando assim, o uso de bicicletas na região. Com relação ao ambiente interno, é necessário realizar a inclusão de balcão de informações inclusivo e de pelo menos dois símbolos internacionais de acessibilidade. Ademais, é desejável o terminal receber sinalização tátil em todas as rampas, além da reestruturação como um todo dos pisos táteis, que apresentam sinais de deterioração na cor.
