**TRABALHO DE CONCLUSÃO DO CURSO DE ENGENHARIA CIVIL DA**  
**MOBILIDADE**

**ESTUDO DO PROCESSO EXECUTIVO DO PAVIMENTO EM UM CONDOMÍNIO**  
**HORIZONTAL EM ANÁPOLIS**

Trabalho de Conclusão do Curso de Engenharia Civil da Mobilidade do Instituto Federal de Educação, Ciência e Tecnologia de Goiás – Campus Anápolis, como requisito parcial para conclusão de curso.

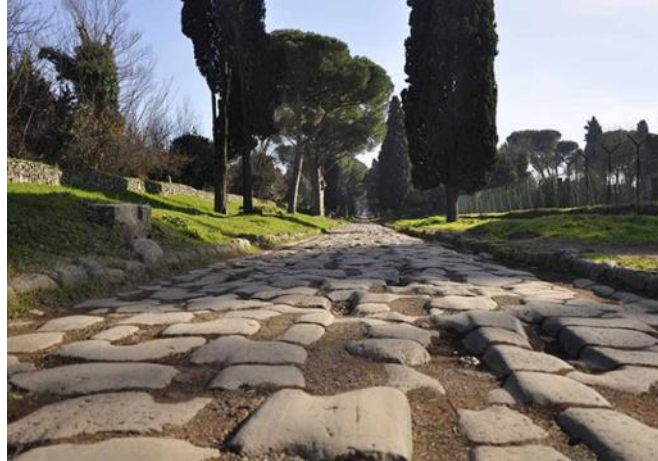
Figura 1 – Via Ápia pavimentada com pedras em formato octogonal

suavidade encontrada nas estradas modernas (Bernucci *et al.*, 2006). É importante ressaltar que, naquela época, os veículos possuíam eixo fixo, o que gerava certa insegurança ao realizar curvas (FIGURA 1).

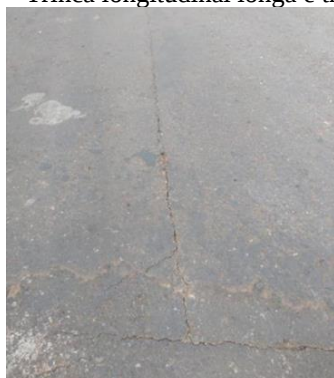
Figura 5 – Trinca longitudinal longa e transversal

Trinca transversal na maioria dos casos aparece perpendicular ao eixo da via. Essas trincas podem chegar a um metro de extensão, é classificada como transversal curta, e quando se estende além de um metro, é classificada como trinca transversal longa segundo Confederação Nacional de Transportes (CNT, 2018). A (FIGURA 5) ilustra o sentido da trinca.

A norma DNIT 005 (2003) classifica a trinca longitudinal, geralmente ocorrem paralela ao eixo da pista. É identificada, quando sua extensão chega até um metro, classificam como, trinca longitudinal curta (TLC) e quando a extensão passa de um metro é classificada como trinca longitudinal longa (TLL) na (FIGURA 5).

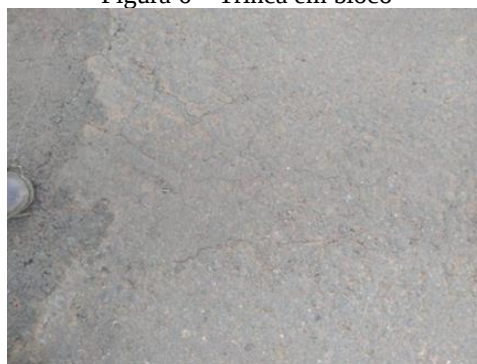
Figura 6 – Trinca em bloco

Bernucci *et al.* (2008) explica que as trinca em blocos é um defeito que, como o nome sugere, tem um formato bem definido de “blocos”, composto de várias trincas interconectado com vários lados bem definidos e uma aparição mais ou menos retangular, com erosões aparentes nas bordas (FIGURA 6).

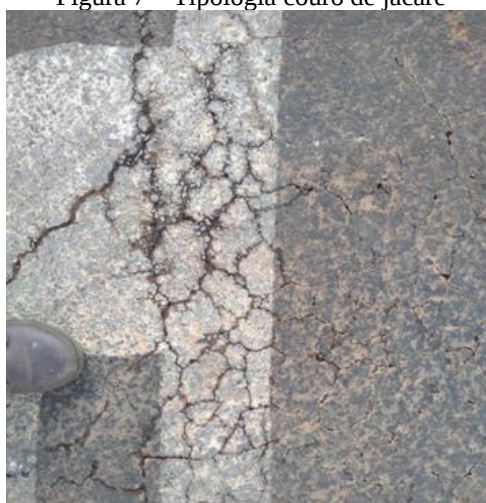
Figura 7 – Tipologia couro de jacaré

Trinca Couro de Jacaré, de acordo com DNIT 005 (2003), é um grupo de trincas interconectado sem direções e capaz de exibir ou não erosão acentuada nas bordas e eixos da via. Conforme Pinto (2003), esta patologia está mais ligada a repetidas passagens de veículos e a insuficiência de capacidade de carga do pavimento (FIGURA 7).

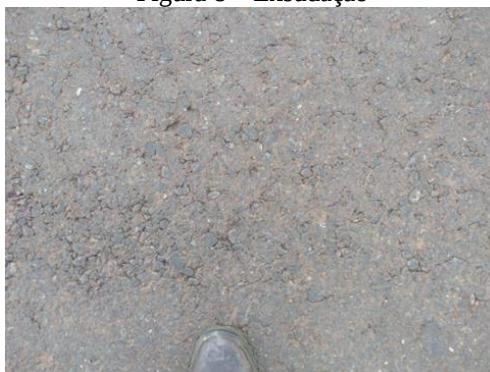
Figura 8 – Exsudação

A norma DNIT 005 (2003), define exsudação como excesso de ligante betuminoso na superfície do pavimento devido à migração do ligante através do pavimento (FIGURA 8).

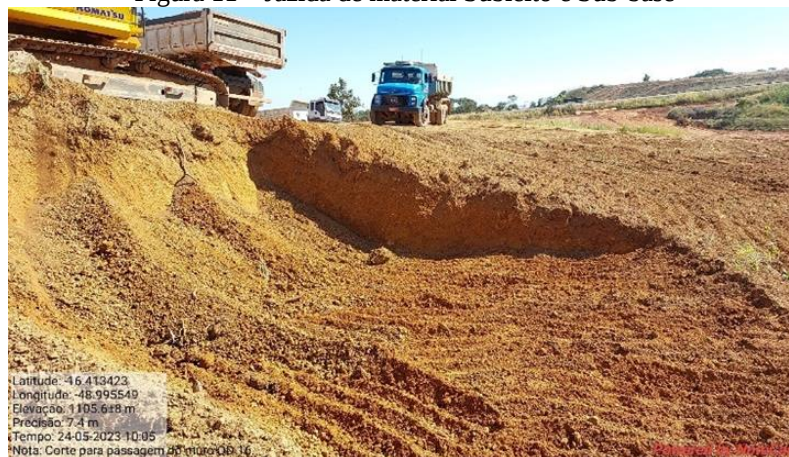
Figura 11 – Jazida de material Subleito e Sub-base

submetida a estudos de laboratório para a caracterização. O material foi identificado como cascalho laterítico argiloso amarelo.

O anexo B apresenta os dados dos ensaios do laboratório para saber se o material aplicado na rua 15 atenderia às especificações vigentes da Norma do DNIT 139 (2010) para execução da camada sub-base. Conforme indicado no Anexo B os parâmetros, incluindo o CBR, Índice de Grupo e Expansão, atenderam às especificações estabelecidas.

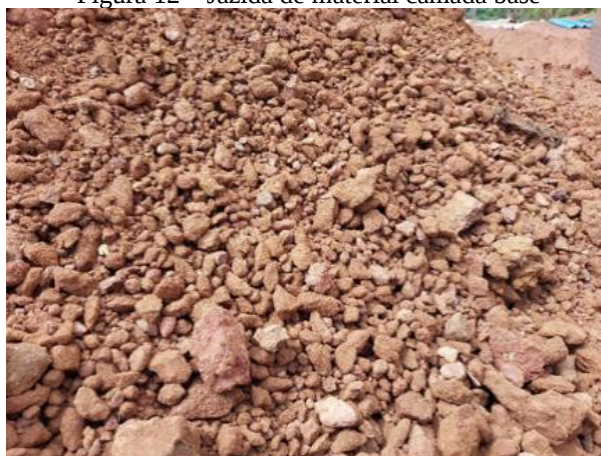
Figura 12 – Jazida de material camada base

O material para execução da camada de base das vias externas e internas do empreendimento foi obtido de outra jazida, onde o material apresentou uma granulometria consideravelmente mais graduada, sendo classificado como cascalho laterítico argiloso amarelo bem graduado, como mostrado na (FIGURA 12).

Os dados obtidos pelo laboratório estão no Anexo C, estes estão em conformidade com as especificações estabelecidas pela norma do DNIT 141 (2022). Todos os resultados, apresentados abaixo incluindo o CBR, expansão, limite de liquidez e índice de plasticidade, estão dentro dos limites exigidos pela norma, garantindo a qualidade do material.

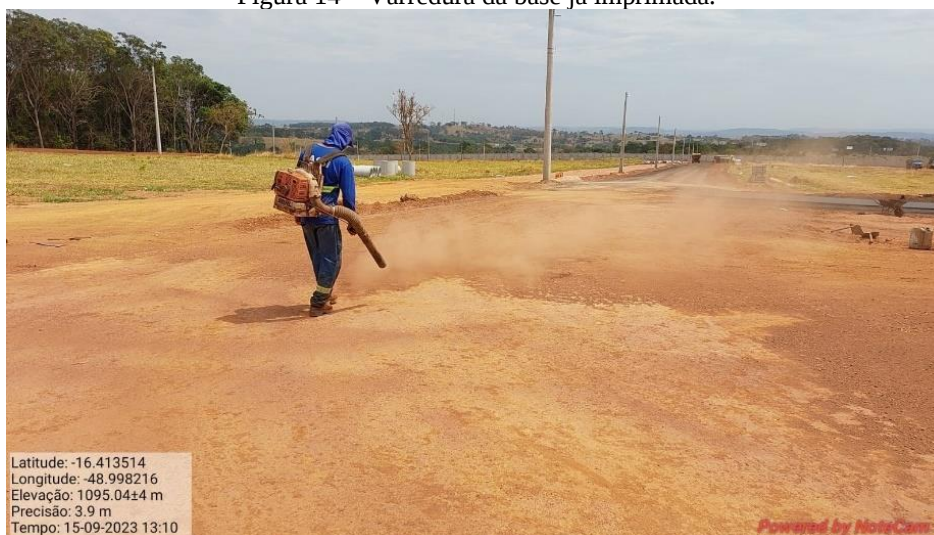
Figura 14 – Varredura da base já imprimada.

Antes da aplicação da pintura de ligação, foi realizada a varredura mecanizada das ruas, como demonstrado na (FIGURA 14) atendendo o critério do DNIT 145 (2012).

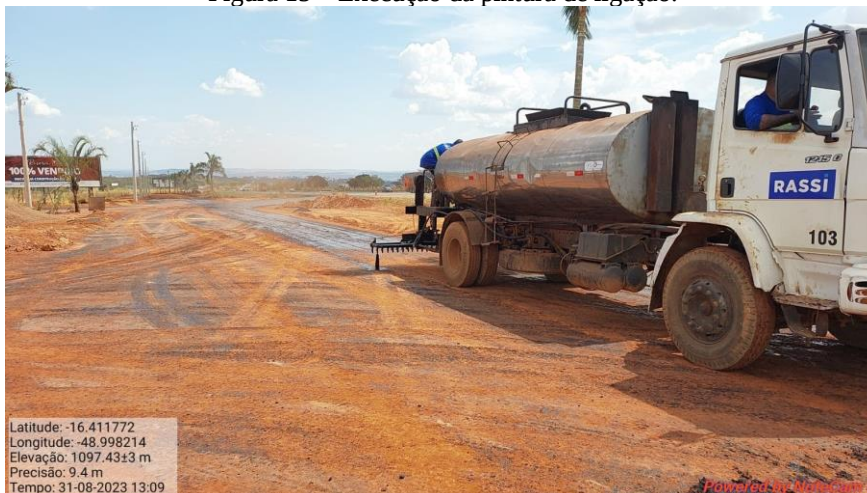
Figura 15 – Execução da pintura de ligação.

O material utilizado na pintura de ligação foi a emulsão asfáltica RR-1C, no entanto, a taxa de aplicação não foi especificada e acompanhada pelo laboratório. O mesmo teve aquecimento para aplicação, de forma visual atendendo somente o critério de preenchimento total da faixa de aplicação (FIGURA 15).

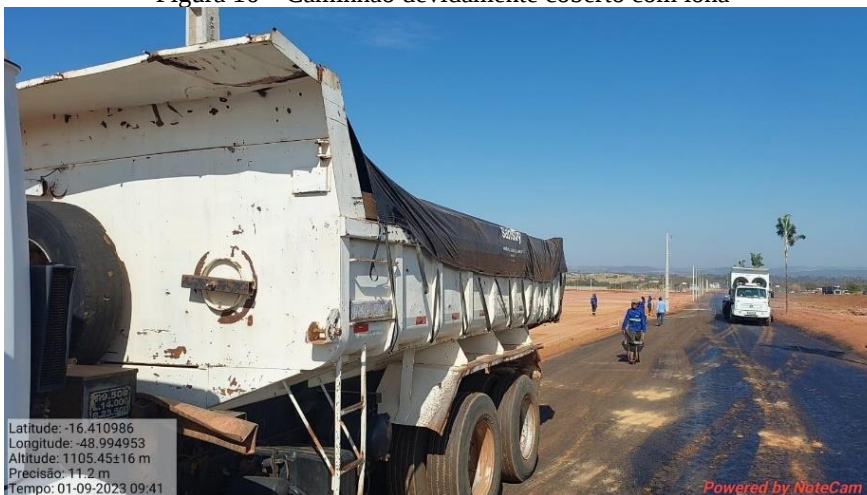
Figura 16 – Caminhão devidamente coberto com lona

Para a conservação da temperatura do concreto asfáltico foi realizado conforme o DNIT 031 (2006), pois o concreto asfáltico sai da usina a ponto de aplicação e deve ser transportado em veículos como caminhões basculantes devidamente cobertos com lona para que a mistura seja colocada na pista a temperatura especificada (FIGURA 16).

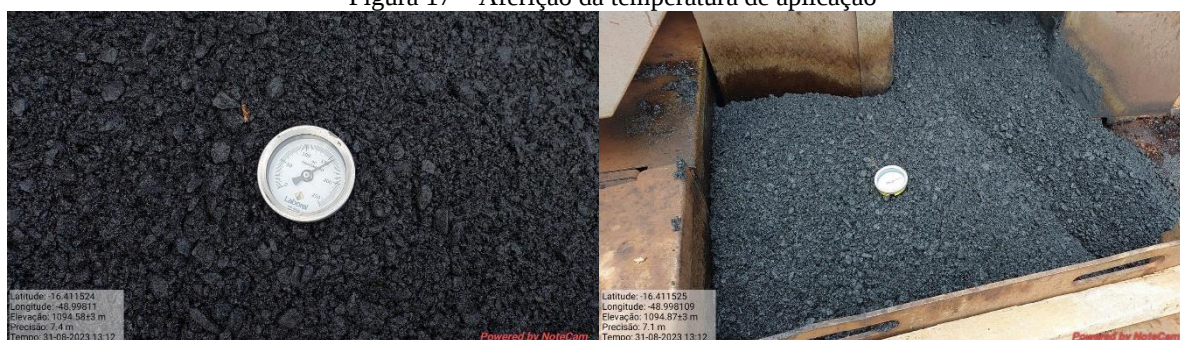
Figura 17 – Aferição da temperatura de aplicação

A empresa responsável pela usinagem do Concreto Betuminoso Usinado a Quente (CBUQ) realizou ensaios de laboratório de acordo com a Norma DNIT 031 (2006). O Anexo D estão presentes os dados de entrada para realização do ensaio Marshall, ademais, é possível visualizar o resultado completo da estabilidade Marshall com todos os parâmetros conforme a norma. Além do mais, ensaios de resistência à tração por compressão diametral, extração de betume, bem como, análise granulométrica dos diferentes agregados. A massa asfáltica, após o processo de usinagem, atingiu uma temperatura de aproximadamente 150°C a 170°C, mas pode ser aplicada em campo com temperatura de até 120°C, como mostrado na (FIGURA 17), seguida pela compactação.

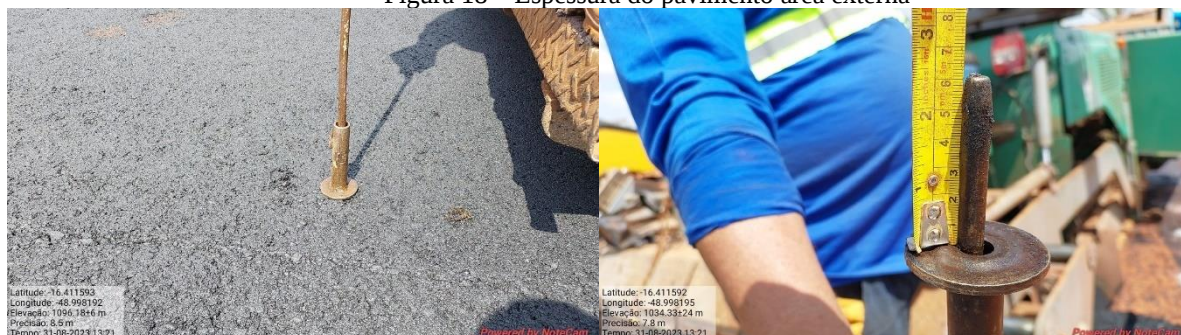
Figura 18 – Espessura do pavimento área externa

O ligante utilizado em todos os carregamentos aplicados ao pavimento foi o cimento asfáltico de petróleo, conhecido como CAP (50/70) Anexo D. Essa nomenclatura se refere a profundidade de penetração de uma agulha de 100g a 25°C em um intervalo de 5 segundos no ensaio de penetração que mede a consistência do asfalto. Na área externa do empreendimento, o traço adotado foi o Faixa 'C', que inclui brita um, brita zero, pó de brita e areia artificial. A espessura aplicada foi de 6 cm, reduzida para 5 cm após a compactação, como ilustrado na (FIGURA 18), que mostra a haste/gabarito usada para verificar se a vibroacabadora está distribuindo o material sobre a pista com a espessura determinada em projeto.

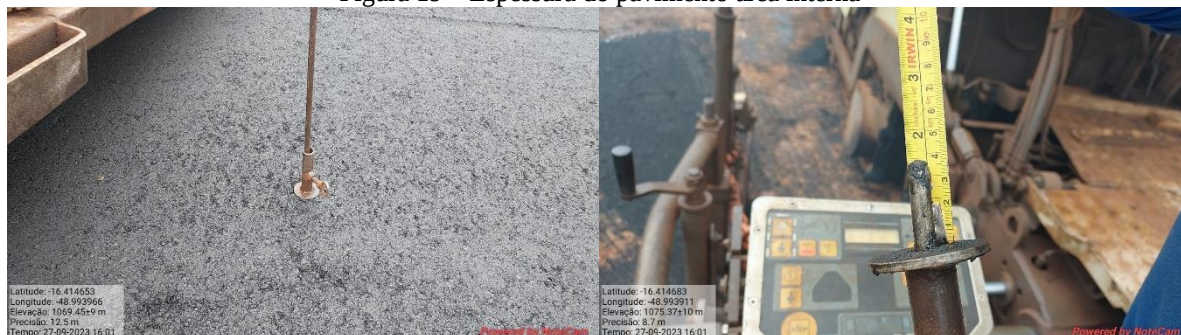
Figura 19 – Espessura do pavimento área interna

Por outro lado, a área interna do empreendimento permaneceu com o traço Faixa 'C', contendo brita zero, pó de brita e areia artificial. A espessura do material aplicado foi de 3,5 cm, reduzida para 2,5 cm após a compactação, como demonstrado na (FIGURA 19).

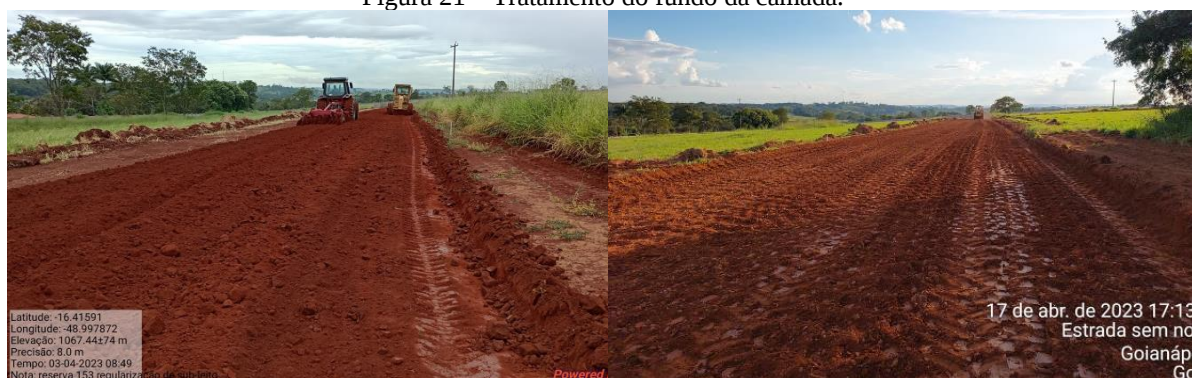
Figura 21 – Tratamento do fundo da camada.

Antes da preparação do subleito para todas as ruas, tanto da área interna e externa foi realizada a escarificação da superfície natural do terreno. Em seguida, procedeu-se com a abertura dos bordos, homogeneização e compactação do fundo da pista para um melhor suporte da camada do subleito (FIGURA 21).

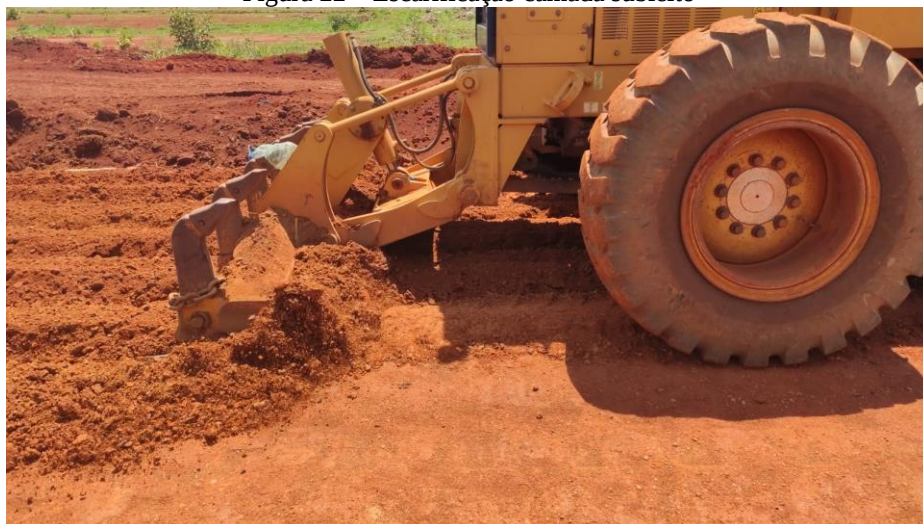
Figura 22 – Escarificação camada subleito

Na execução das camadas do subleito, várias ruas receberam aterro com material de melhor qualidade, conforme descrito anteriormente, para atingir a altura do greide estabelecida no projeto executivo e topográfico. Durante o processo, algumas especificações da norma DNIT 137 (2010) foram seguidas rigorosamente, tais como:

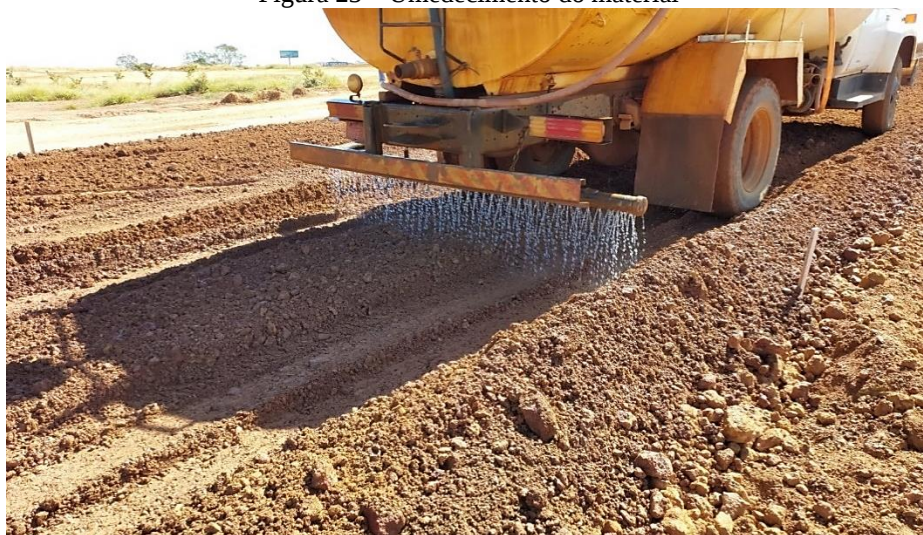
Figura 23 – Umedecimento do material

Em seguida, o caminhão pipa realizou o umedecimento do material, conforme demonstrado na (FIGURA 23).

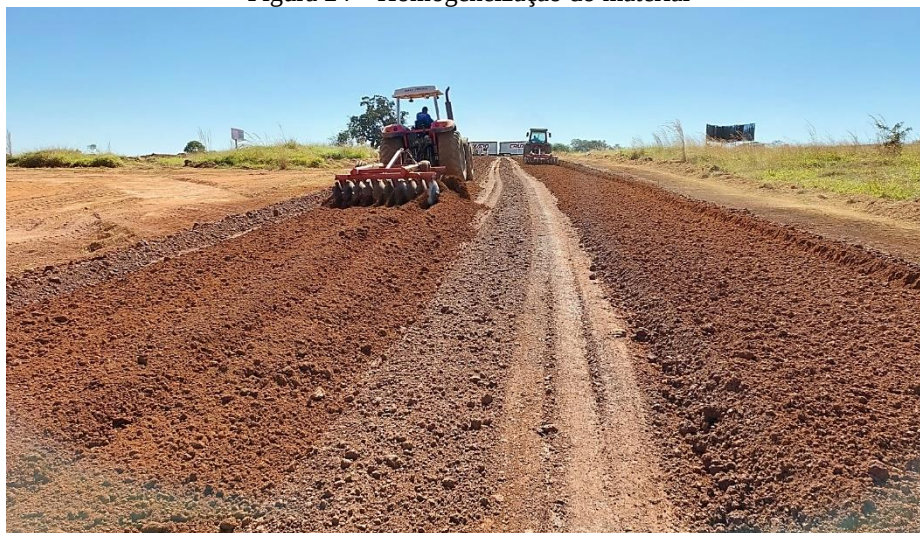
Figura 24 – Homogeneização do material

A homogeneização foi realizada com tratores com grades e disco de arado (FIGURA 24) para correção do teor de umidade para umidade ótima.

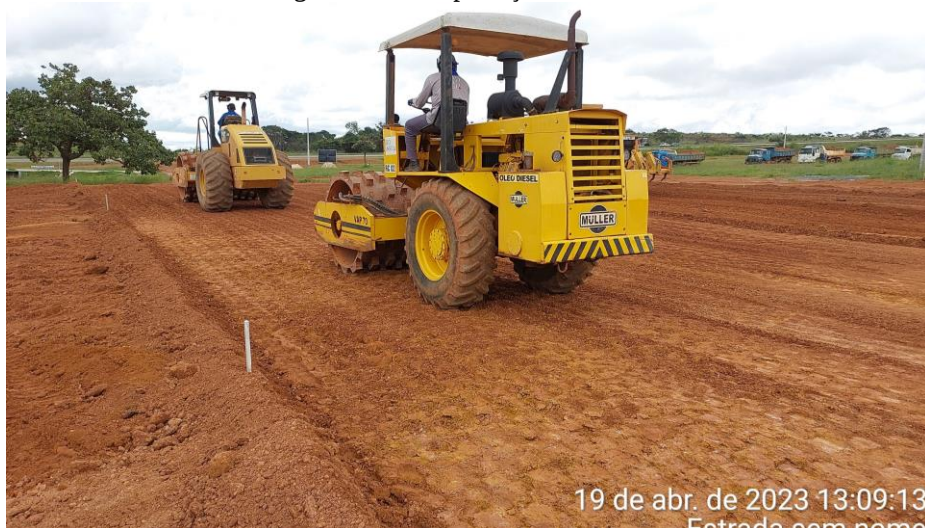
Figura 26 – Compactação da camada

Prosseguindo com a compactação evoluindo longitudinalmente (FIGURA 26), começando pelo bordo e finalizando no outro. Após termino, o laboratório entra na pista para realizar ensaios.

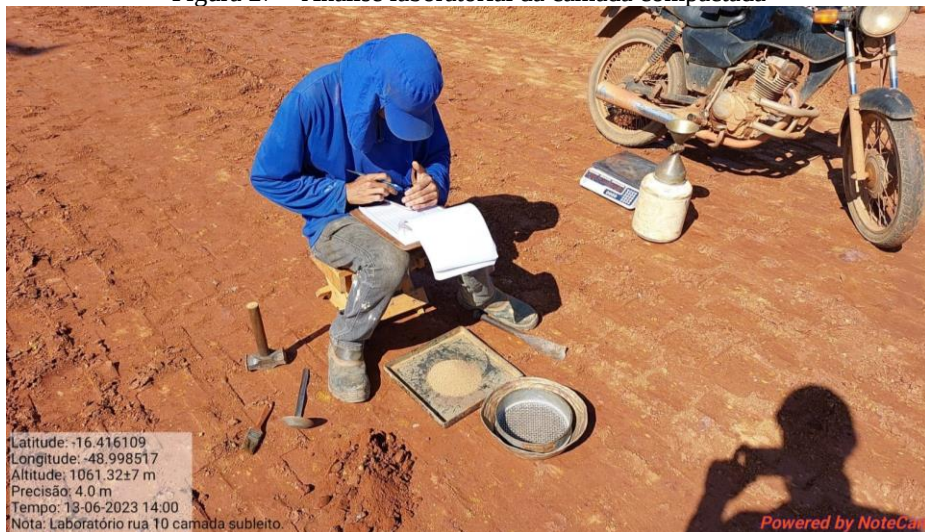
Figura 27 – Análise laboratorial da camada compactada

Portanto, a realização do ensaio de massa específica aparente “*in situ*” utilizou-se o método frasco areia NBR 7185 (ABNT, 2016) para determinar o grau de compactação (FIGURA 27). Ressaltando que para as demais camadas do pavimento seguiram essa mesma linha de execução tanto para área externa quanto para área interna do condomínio.

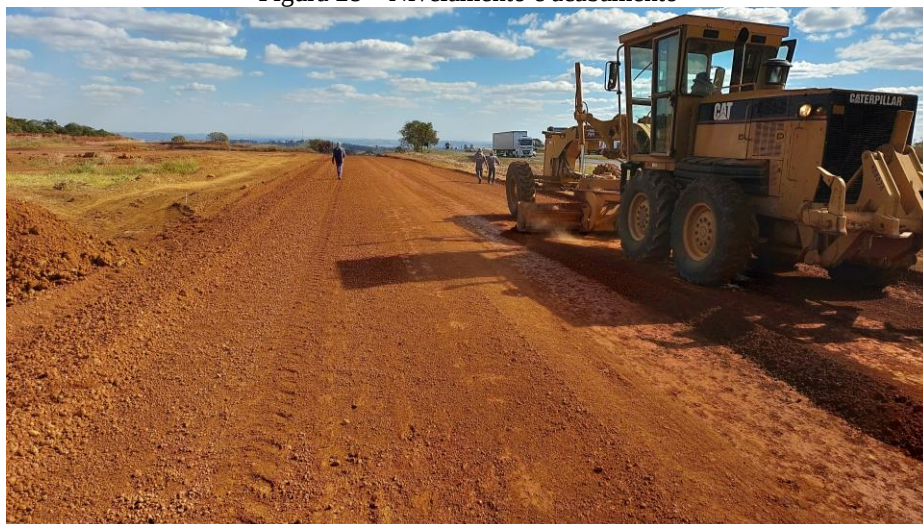
Figura 28 – Nivelamento e acabamento

Por último, a aferição da altura da camada e acabamento (FIGURA 28). Manutenção da altura do subleito com até 20cm de espessura. Todas as demais camadas seguiram essa mesma linha de execução tanto para área externa quanto para área interna do condomínio.

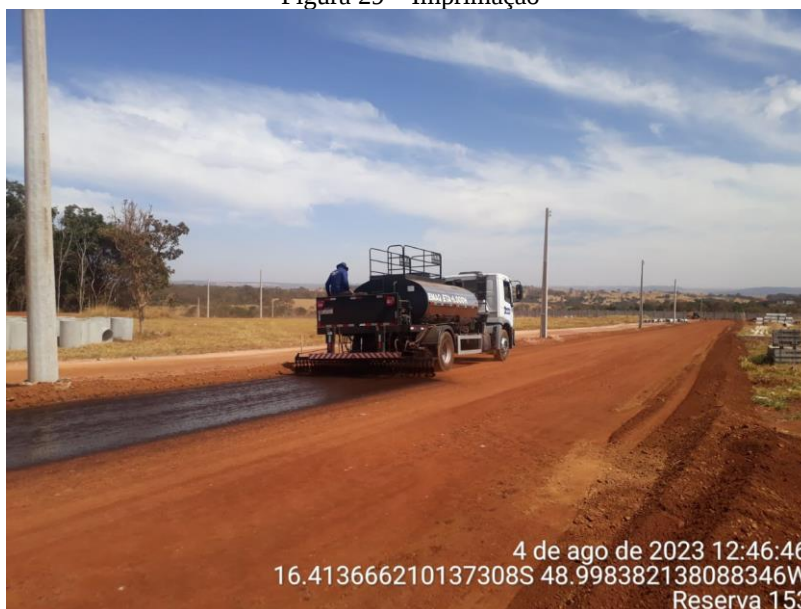
Figura 29 – Imprimação

O processo de verificação da manutenção e raspagem da camada é realizado simultaneamente, em seguida realizou o umedecimento da camada para realização da imprimação (FIGURA 29).

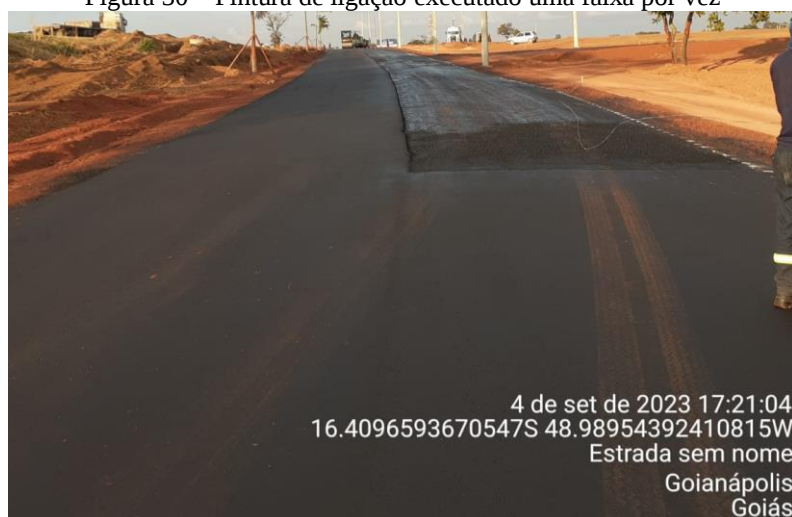
Figura 30 – Pintura de ligação executado uma faixa por vez

A realização da pintura de ligação (FIGURA 30) foi iniciada após quinze dias da data de imprimação. Foi realizado a varredura da camada base já imprimada, conforme a norma e a aplicação estendeu-se somente no mesmo turno de trabalho preenchendo uma faixa da pista por vez para todas as ruas do empreendimento.

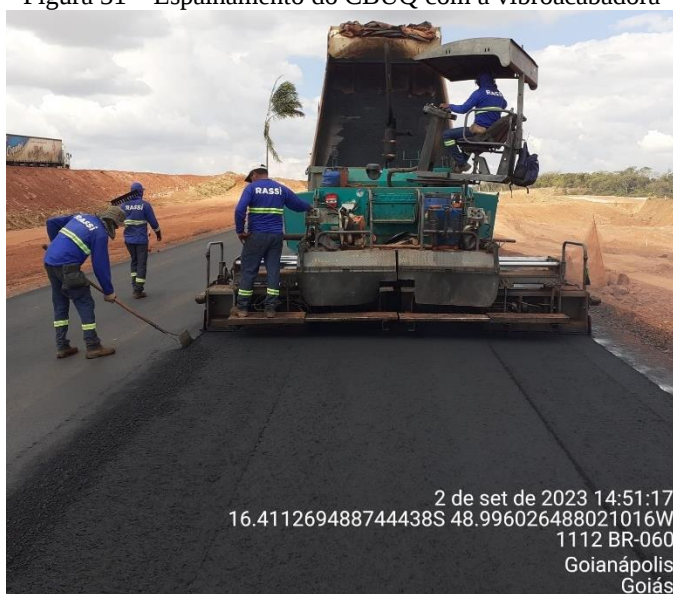
Figura 31 – Espalhamento do CBUQ com a vibroacabadora

Aplicação do revestimento asfáltico foi em sucessão da ruptura do RR-1C, subsequência a verificação da temperatura de aplicação com material já depositado na vibroacabadora (FIGURA 31).

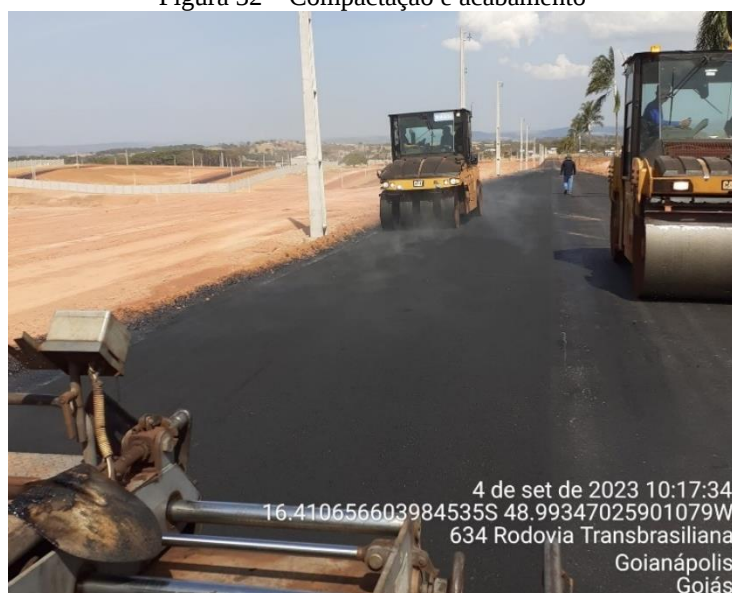
Figura 32 – Compactação e acabamento

A compactação foi realizada após a evolução da vibroacabadora ainda com material na temperatura de 150°C adotado no primeiro momento o rolo pneumático para ademais rolo metálico liso para melhor acabamento da superfície de rolamento (FIGURA 32).

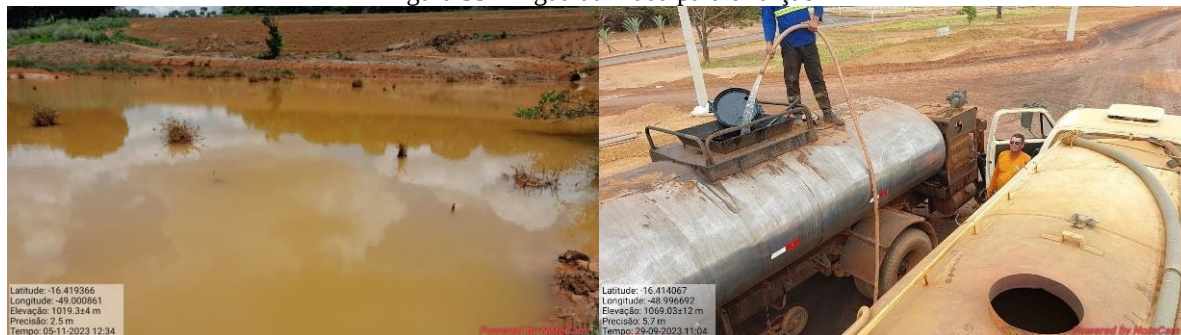
Figura 33 – Água utilizada para diluição

A avaliação desses critérios proporciona uma visão abrangente do cumprimento das normas na execução da camada de pintura de ligação, identificando áreas que atenderam aos padrões estabelecidos e aquelas que necessitam de ajustes para garantir a qualidade do processo (FIGURA 33).

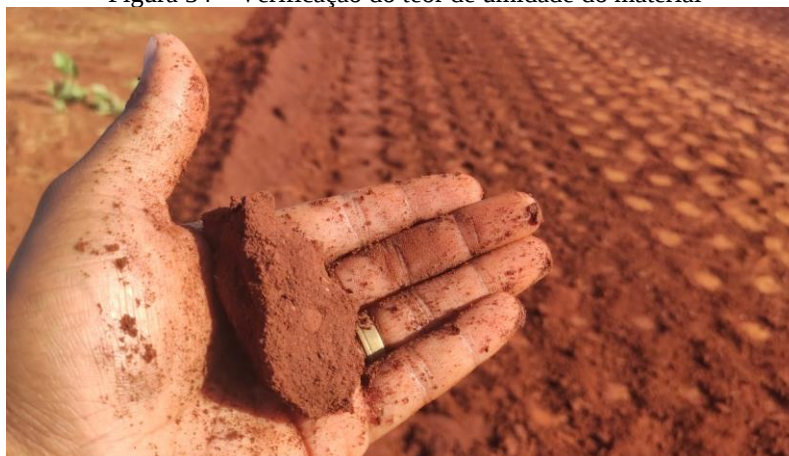
Figura 34 – Verificação do teor de umidade do material

Com o intuito de aprimorar o controle de qualidade no processo executivo das camadas do pavimento, é fundamental seguir as especificações estabelecidas da NBR 16097 (ABNT, 2012). Ao adotar essa prática, evita-se a perda de resistência e rigidez na camada do pavimento. Destaca-se, portanto, a importância de realizar o ensaio de umidade natural antes da compactação, contando com o auxílio do laboratório.

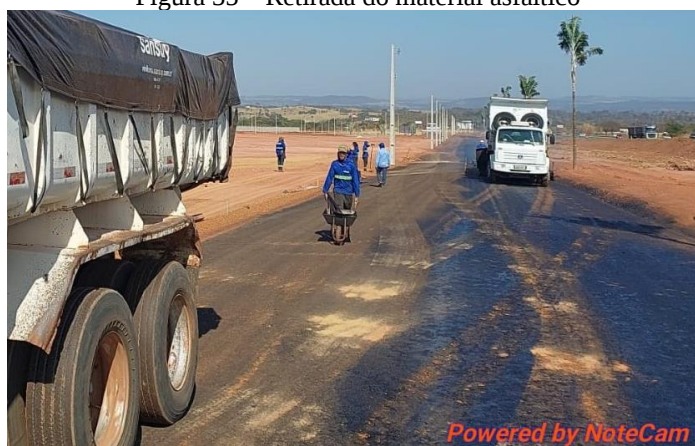
Figura 35 – Retirada do material asfáltico

Durante a avaliação do processo executivo da pintura de ligação, o laboratório não esteve presente para a coleta e cálculo da taxa de aplicação por metro quadrado. Além disso, observou-se que as rodas dos caminhões basculantes retiravam uma parte significativa do material na pista (FIGURA 35), não era realizada a reposição desse material já que isso implica diretamente no custo.

A pintura de ligação desempenha uma função crucial ao promover uma aderência eficiente entre o revestimento e a camada subjacente. A ausência dessa pintura pode resultar no surgimento precoce de trincas por fadiga e eventual deslocamento do revestimento. Como sugestão, é indicado aplicar óleo mineral nas rodas dos veículos antes da passagem sobre a pintura de ligação (FIGURA 36), impedindo que o material asfáltico grude nas rodas. Essa medida contribuirá para preservar a integridade da pintura de ligação e, consequentemente, garantir a durabilidade e eficácia do pavimento.
