**ESTUDO DE CASO: DISPOSITIVOS DE DRENAGEM DE TRANSPOSIÇÃO DE  
TALVEGUES - BUEIROS NA AVENIDA PROGRESSO, EM SENADOR CANEDO-  
GO**

Trabalho de Conclusão de Curso apresentado à Coordenação de Engenharia Civil, do Instituto Federal de Educação, Ciência e Tecnologia de Goiás, Campus Goiânia, como parte dos requisitos necessários para obtenção do título de Bacharel em Engenharia Civil

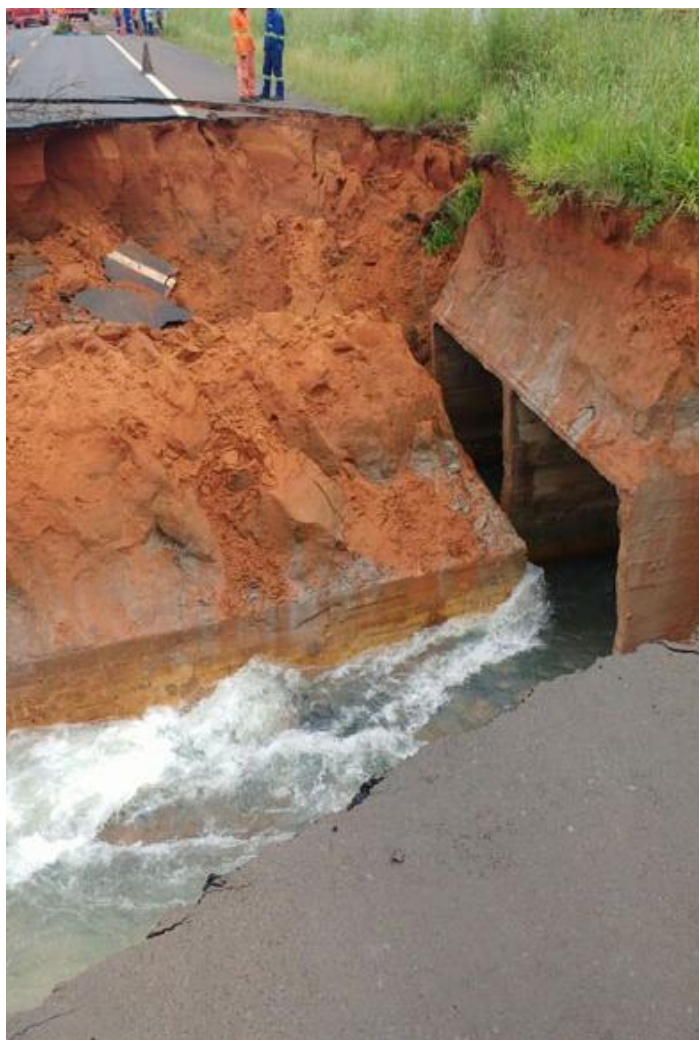
Figura 9: Erosão no Município de São Desidério – BA

Na Figura 09, pode-se observar um exemplo de erosão do solo causada pela chuva na BR-020 no Município de São Desidério-BA, afetando a segurança e causando danos materiais às estruturas presentes na região.

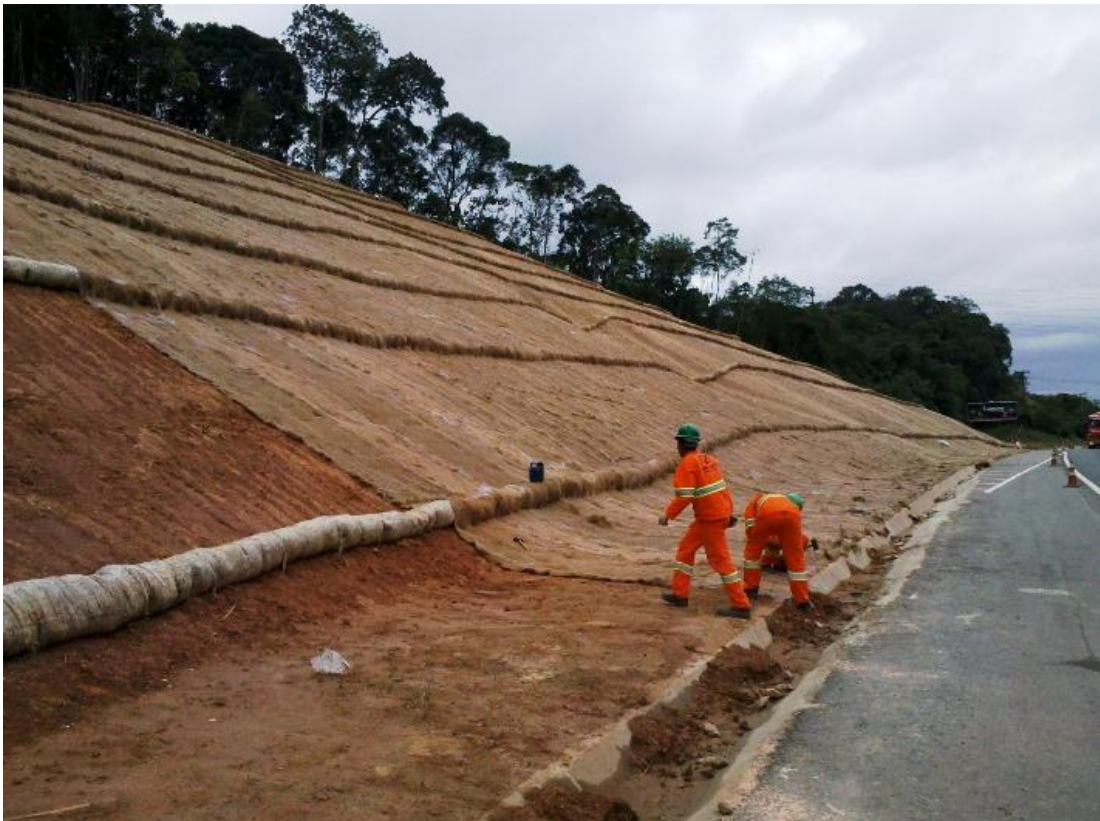
Figura 10: Retentores de sedimentos

Retentores de sedimentos: estruturas construídas com material orgânico e/ou inerte. Utilizam-se sacos de ráfia preenchidos com palha seca de gramíneas, fibra de coco, esterco curtido, sementes, folha seca de palmeira/bambu, seixos, entre outros, amarrando de forma cilíndrica com arames ou envolvendo-o com telado, a depender do material a ser envolto. Na Figura 10, é possível observar um exemplo de retentores de sedimentos sendo executados.

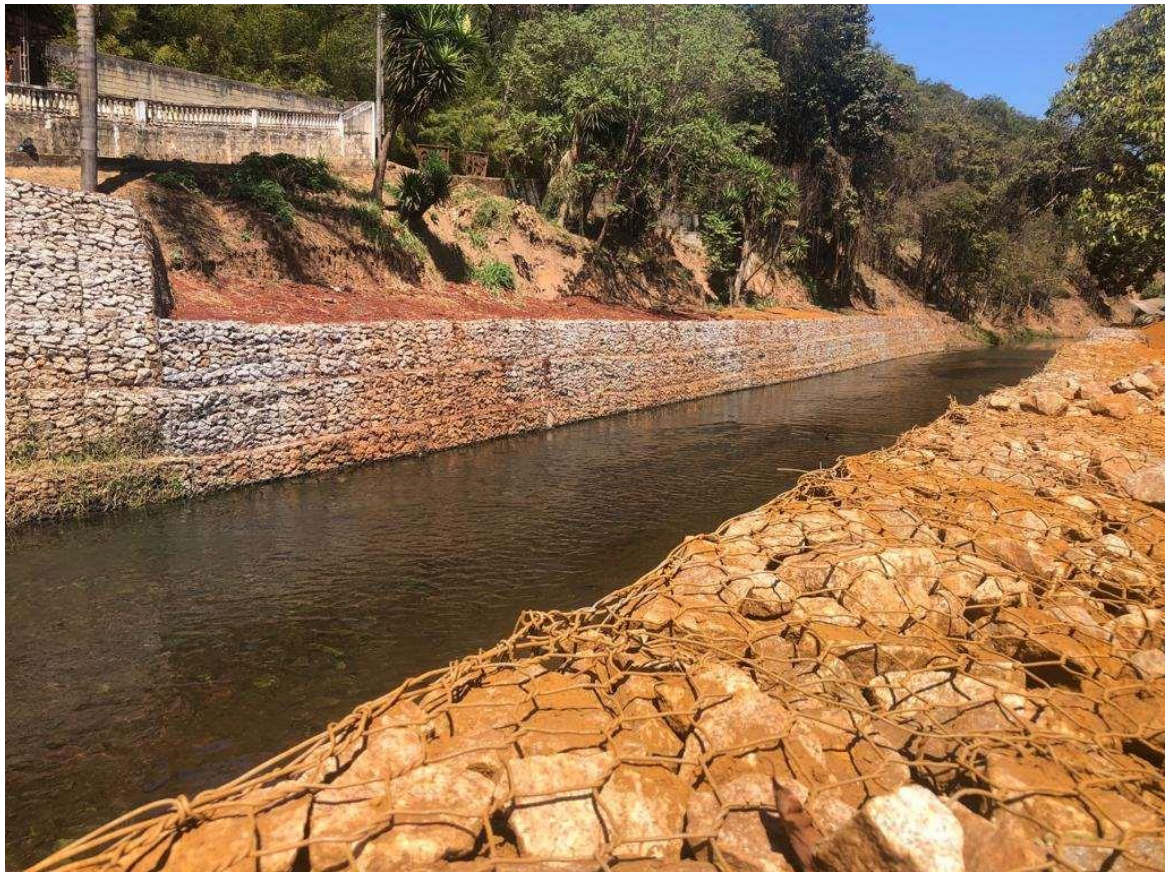
Figura 11: Muro de gabião

Muros de Gabiões: são paredes formadas por caixas de pedra constituídas malhas de arame confeccionadas em formato quadrado, nos quais fragmentos de rocha são depositados dentro dessas caixas e fechadas com arame. Proporcionam boa drenagem e eficiente resistência à movimentação do solo. Na Figura 11 é exemplificada uma estrutura de muro de gabião executada.

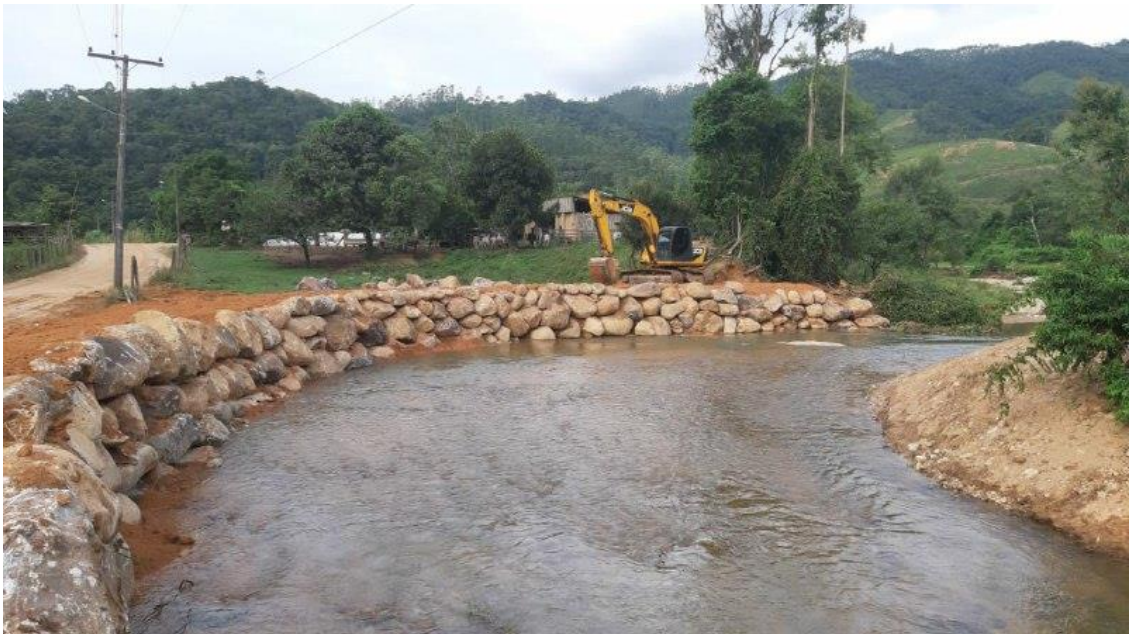
Figura 12: Enrocamento de pedra

Enrocamentos ou diques de pedra: são construídos em arranjo de pilha a partir da deposição de material rochoso fragmentado. Essa estrutura é disposta de modo transversal a um fluxo de água ou sedimentos em superfície, como no canal de uma voçoroca, onde haja escoamento de água proveniente de afloramento do lençol freático. Atuam como obstáculos permeáveis e retardam a velocidade da água, o que possibilita a sedimentação de materiais em suspensão e consequente preenchimento de uma feição erosiva. Visualiza-se um exemplo de enrocamento executado na Figura 12.

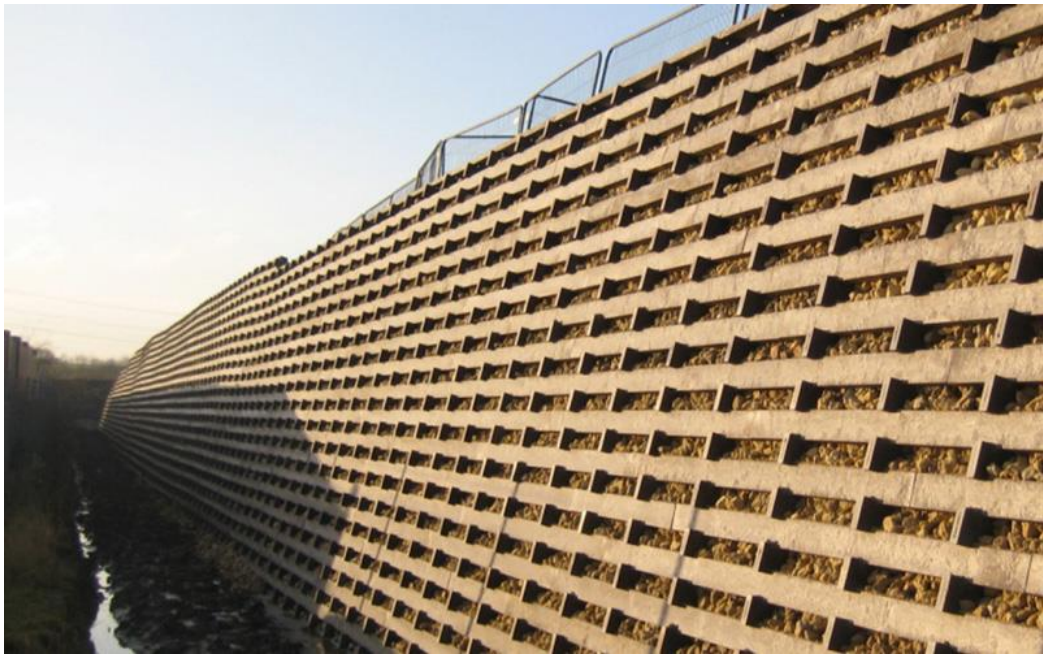
Figura 14: Muro de contenção

Muros de contenção: são estruturas construídas com grades de madeira preenchidas com fragmentos de rocha de maior granulometria. Essas estruturas são construídas de forma a resistir a forças de cisalhamento, tombamento e deslizamento do material instável. Geralmente são construídas como caixas, com tábuas dispostas de forma semelhante a um ‘jogo-da-velha’ e enterradas a uma profundidade tal que a superfície mais instável não seja capaz de tombá-la. Um exemplo de muro de contenção executado pode ser visualizado na Figura 14.

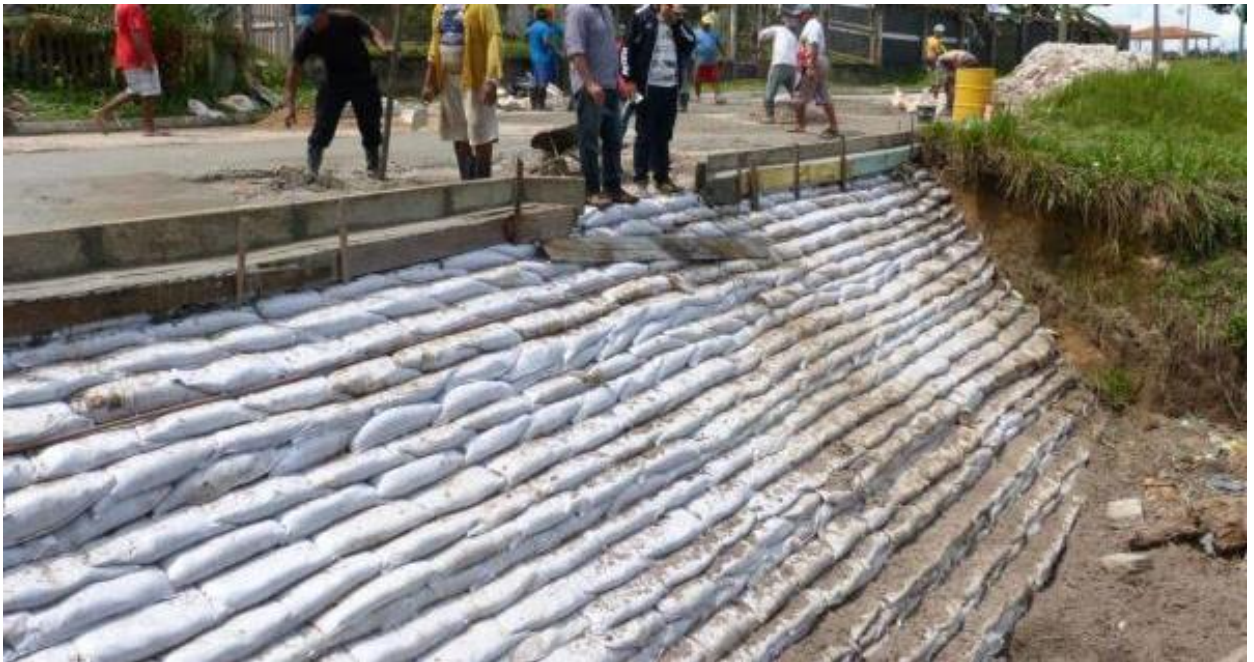
Figura 15: Muro Rip Rap

Muro Rip Rap: O muro Rip Rap, também chamado de “muro de sacaria de solo-cimento”, é um tipo de muro construído com sacos de cimento. Esses sacos são preenchidos por uma composição de solo, cimento e água, então colocados em camadas sobrepostas e socados. Na Figura 15 é possível visualizar um exemplo de muro rip rap implantado no Município de Parintins – AM.

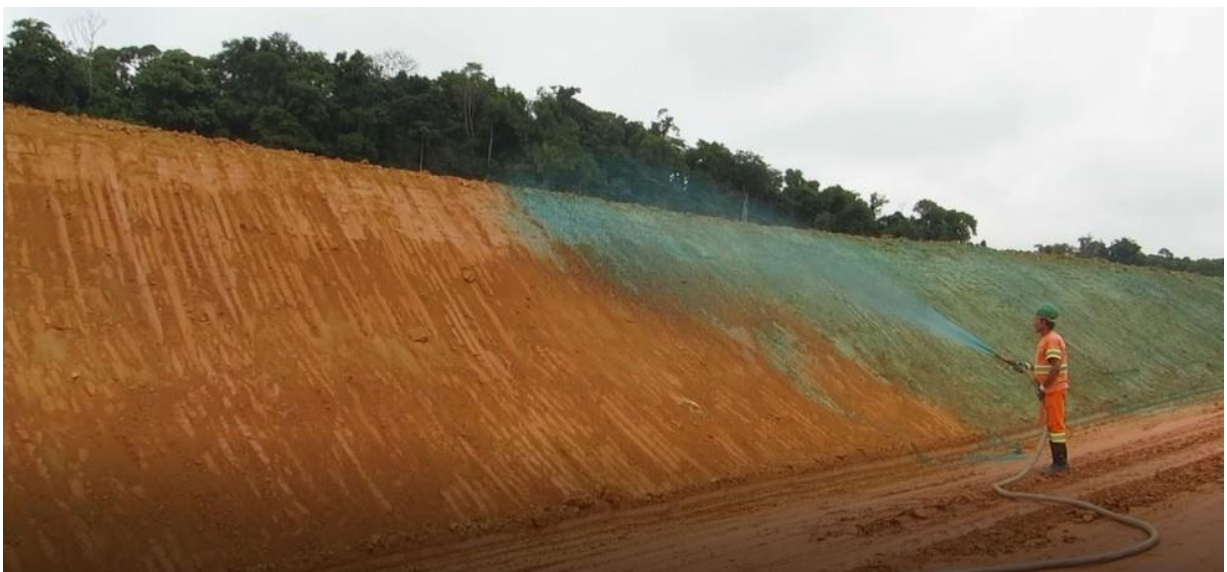
Figura 16: Hidrossemeadura

**Hidrossemeadura:** A erosão também pode ser evitada com a revegetação da superfície das encostas. Para isso, a técnica de hidrossemeadura que é constituída por um composto de sementes, mulch, água e outros aditivos, pode ser usada para criar uma plantação de raízes fortes para segurar a terra e conter o processo erosivo, conforme pode ser visto na Figura 16.

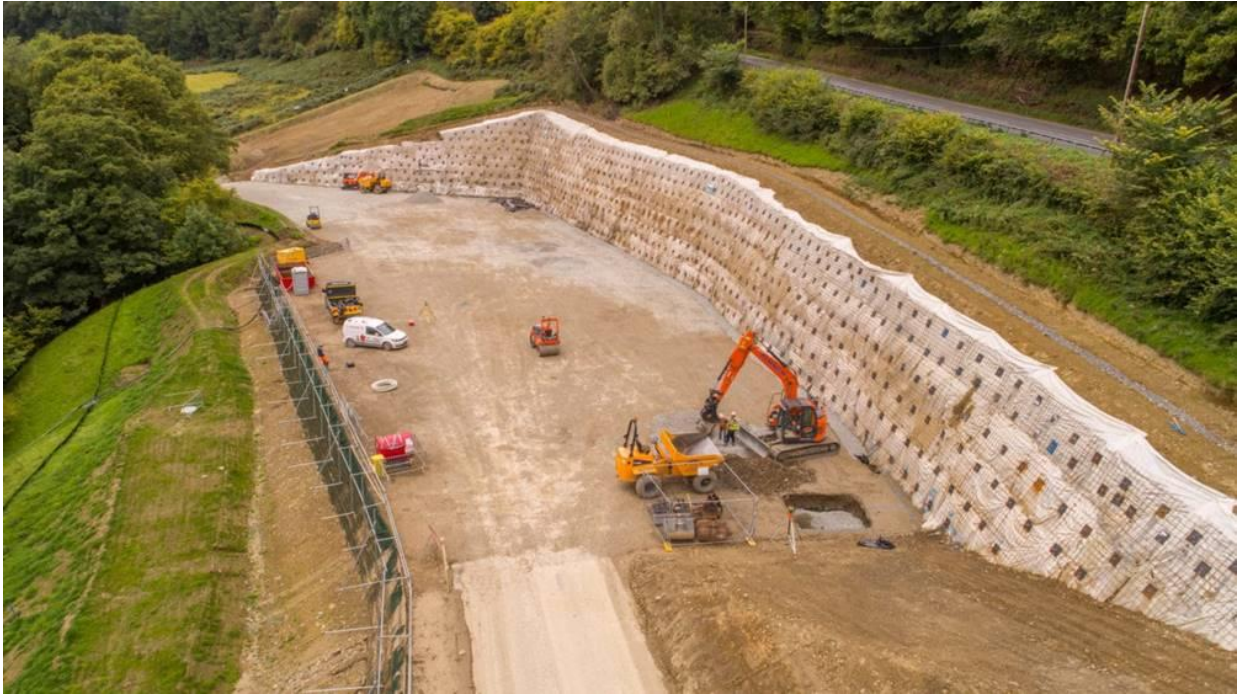
Figura 17: Técnica de Solo Grampeado para contenção

**Solo grampeado:** A técnica do solo grampeado consiste basicamente na instalação de grampos com cobertura de concreto projetado.

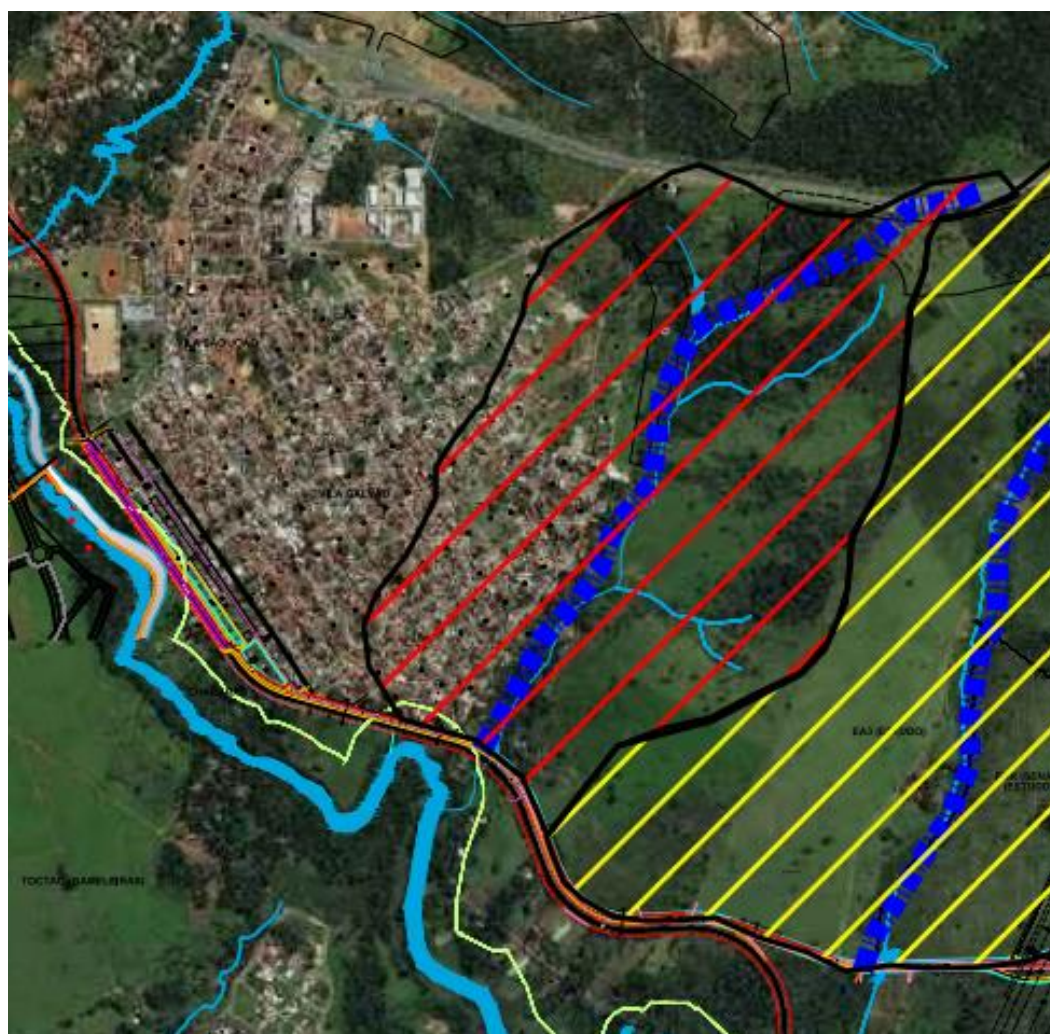
Figura 21: Área de contribuição da região de estudo

A área de contribuição de acordo com as imagens SRTM e otobacias da região pôde ser estimada através do Google Earth para uma melhor visualização na Figura 21. A área estimada foi de 1,68 km<sup>2</sup>.

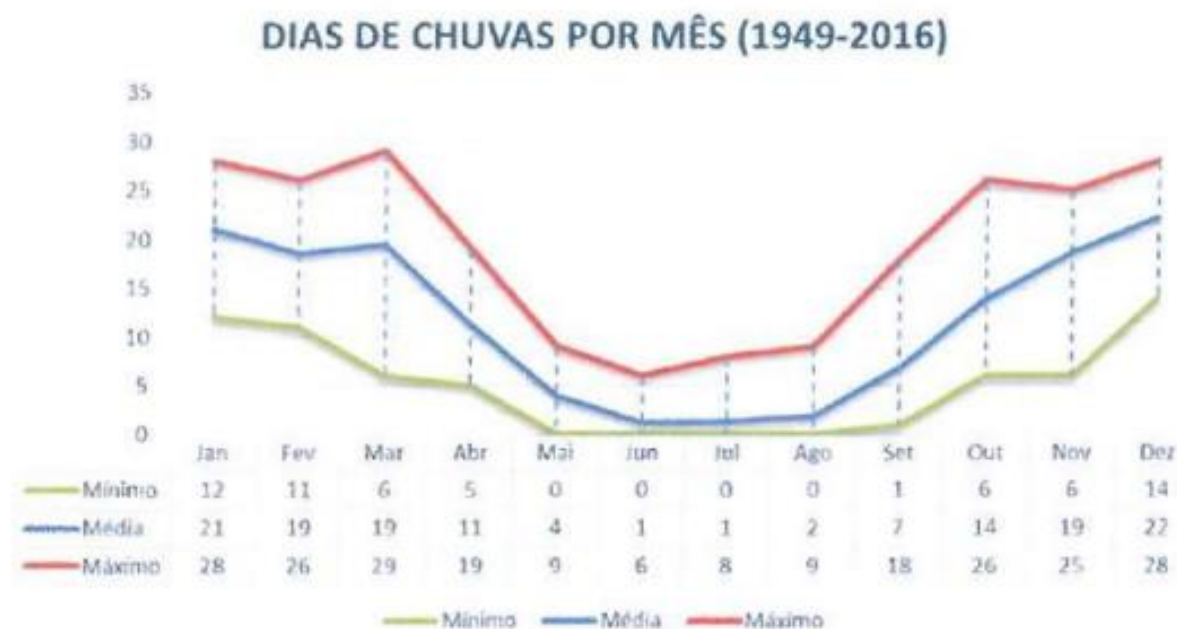
Figura 23: Precipitações mínimas, máximas e médias nos dias de chuvas dos meses no período de 1949 a 2016

Os dados pluviométricos dessa estação meteorológica foram processados de modo a obter a média anual e mensal de chuvas da região, o número de chuvas por mês, o total de precipitação anual, as alturas máximas e mínimas, o registro de chuvas e respectivos pluviogramas, a precipitação total, a indicação do trimestre mais chuvoso e mais seco e a precipitação máxima em 24 horas. Dessa forma, os dados foram sintetizados de forma a se obter as curvas de intensidade-duração-frequência, curvas de altura-duração-frequência e os histogramas das precipitações pluviométricas mensais e das distribuições mensais dos números de chuva, que podem ser visualizados nas Figuras 23, 24 e Tabela 6.

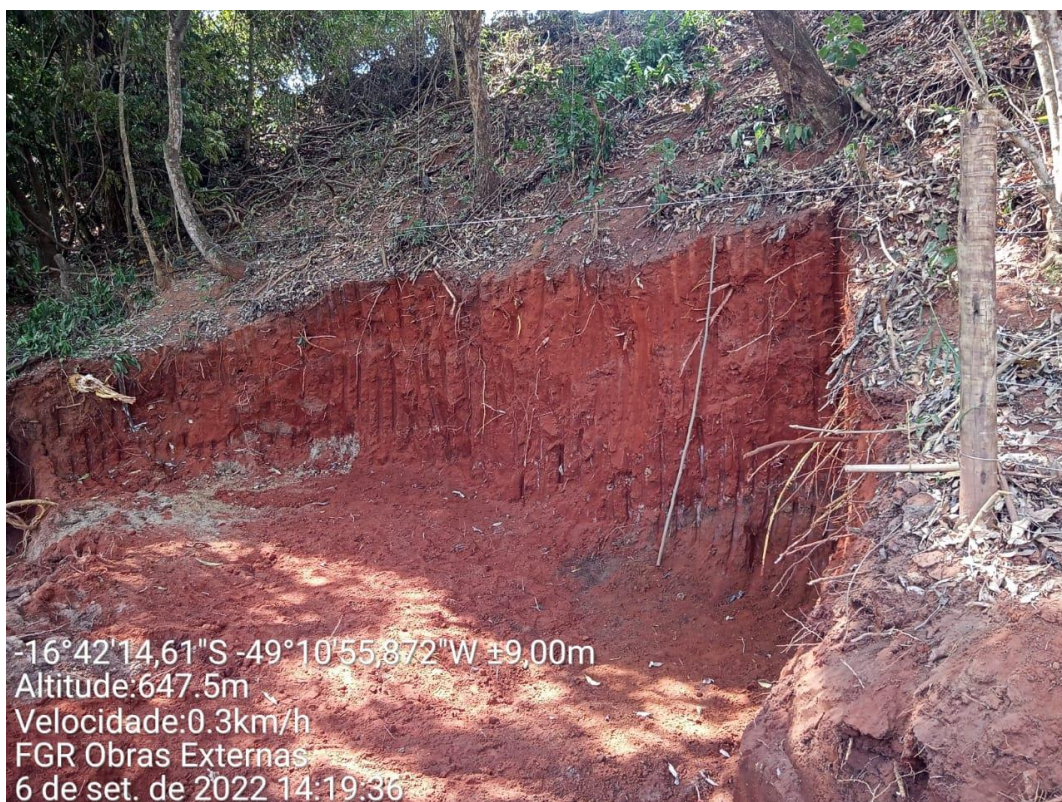
Figura 30: Escavação Inicial

Para seguir com o método, primeiramente foi feita a locação do eixo e das alas do bueiro duplo tubular metálico para início da obra de jusante para a montante, favorecendo o escoamento da água de infiltração. Após a locação, foi feita uma limpeza da vegetação, escavação no local da boca a jusante do bueiro e locação topográfica dos eixos dos tubos metálicos, conforme Figura 30.

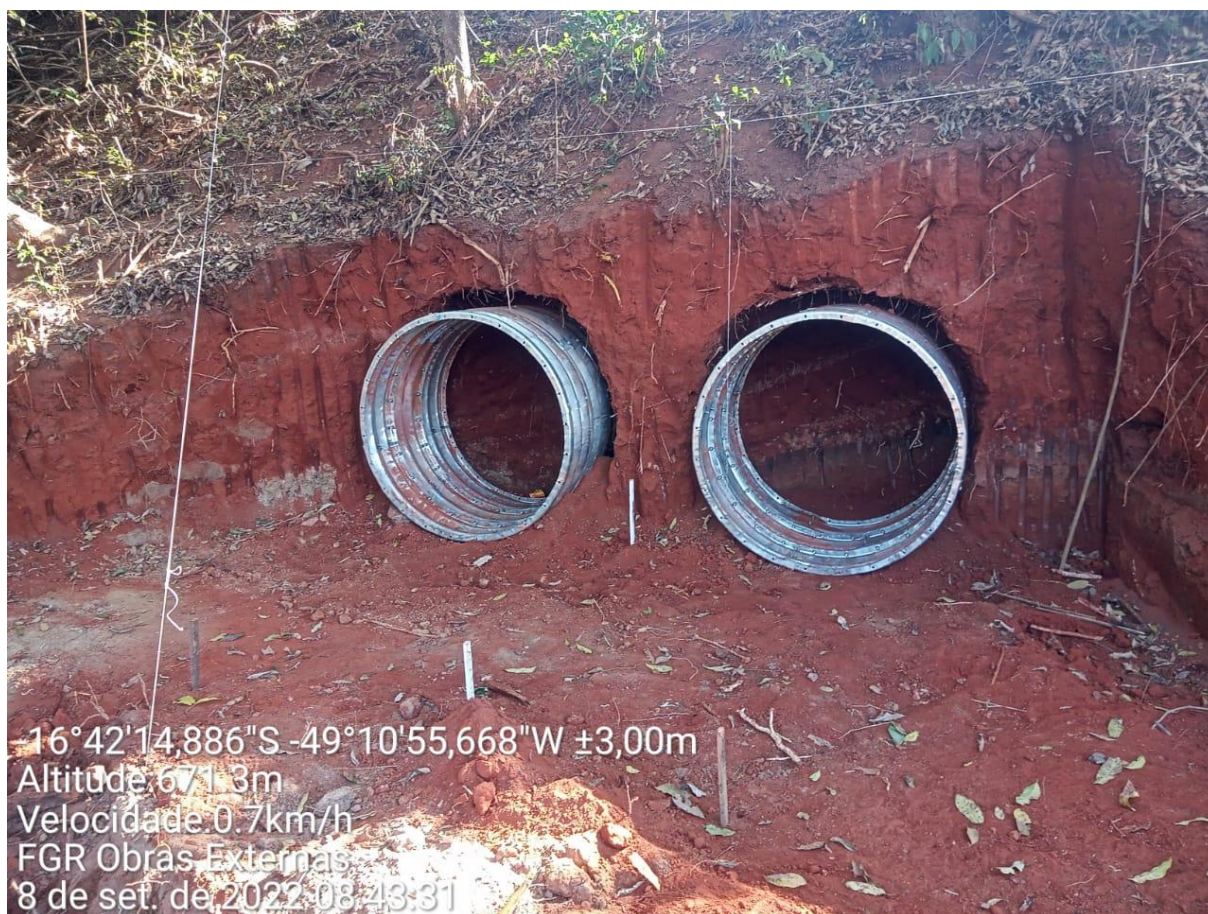
Figura 31: Emboque direto no talude

O início da execução do túnel foi através de emboque direto no talude. No processo de execução do emboque direto, são montados três anéis fora do talude, seguindo o nivelamento e alinhamento estabelecidos no projeto. Esses anéis são parcialmente aterrados para fixá-los no talude. Após o aterramento, inicia-se a escavação manual na frente e dá-se início à implantação da estrutura.

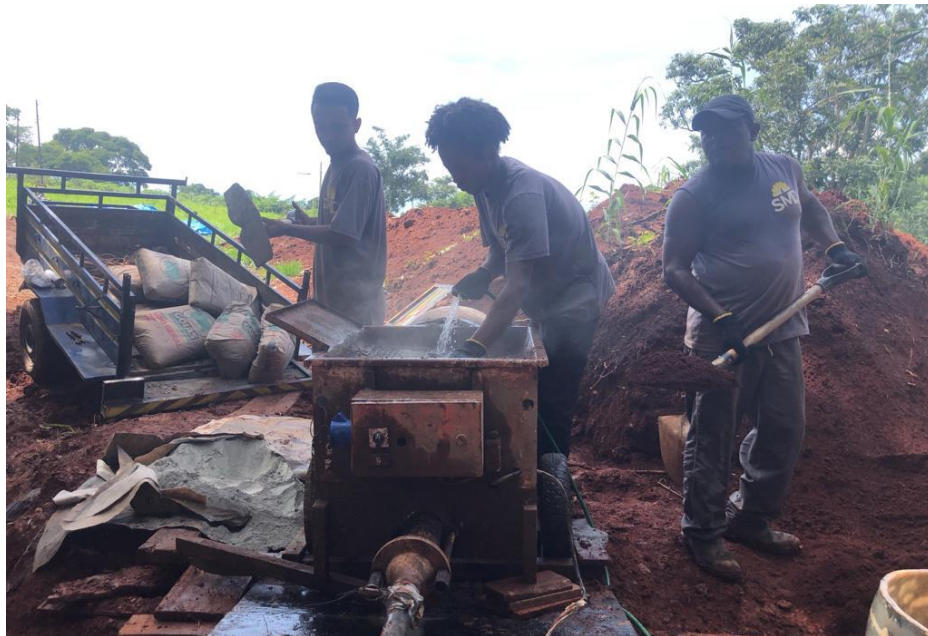
Figura 32: Injeção de solo-cimento com bomba injetora

Logo após a conclusão da escavação, procede-se com a montagem imediata do primeiro anel. Em seguida, foi feito um preenchimento com pedras no espaço vazio para posterior preenchimento de solo-cimento.

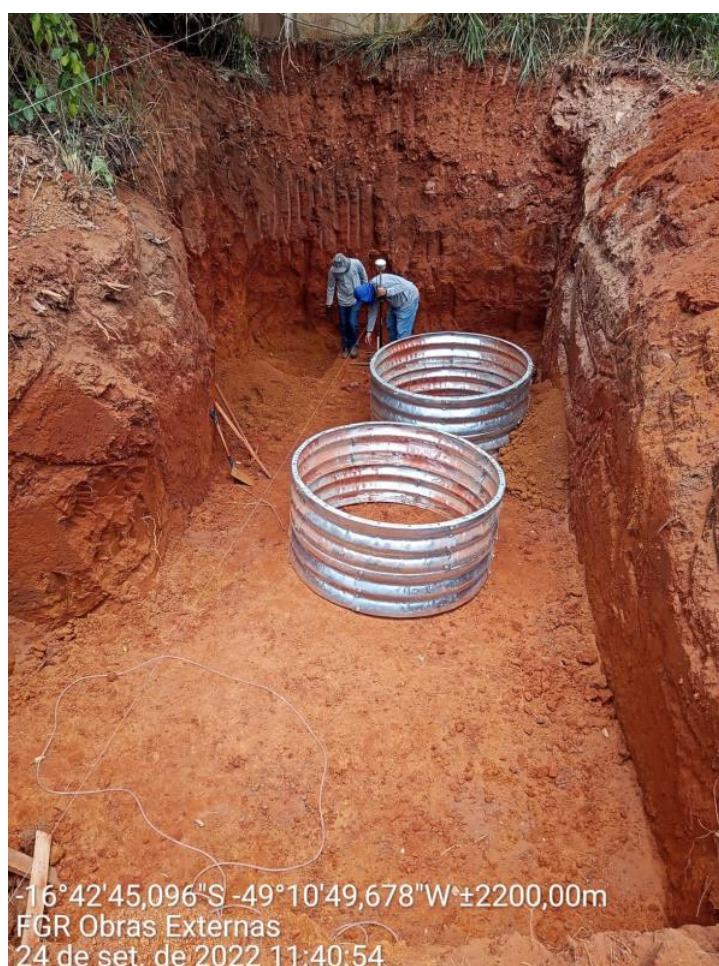
Figura 34: Controle topográfico de execução

Conforme a recomendação de NARESI JÚNIOR (2021) a declividade e o alinhamento definidos em projeto foram verificados através de equipamentos topográficos (estação total) a cada três anéis montados. Ainda com o auxílio da topografia (Figura 34) foram verificados os pontos definidos ao longo da seção transversal do túnel, para controle das deformações no plano da frente de escavação. A forma circular dos segmentos é garantida passo a passo através deste controle. Além disso, a superfície também foi instrumentada, para acompanhamento de recalques.

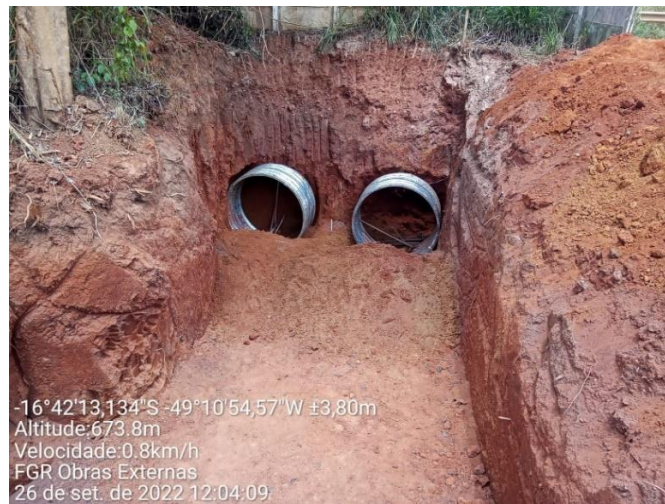
Figura 36: Início da escavação mecanizada

A escolha do material de aço corrugado e do método de execução não destrutivo foram feitas em função da linha férrea presente na região. Entretanto, para agilizar a execução do corpo do bueiro por conta das chuvas e prazo de entrega da obra, optou-se pela execução do método não destrutivo do ponto de jusante até ultrapassar uma distância segura da linha férrea e escavar o restante até a ala montante de forma convencional, com escavação mecanizada de valas, apiloamento, montagem de tubos e reaterro com compactação (Figuras 36 e 37), para isso, foi feito um cuidadoso controle tecnológico do aterro, conforme demonstrado na Figura 38, além do controle topográfico para não ocorrer nenhum tipo de prejuízo, ao longo do tempo, da pavimentação construída posteriormente.

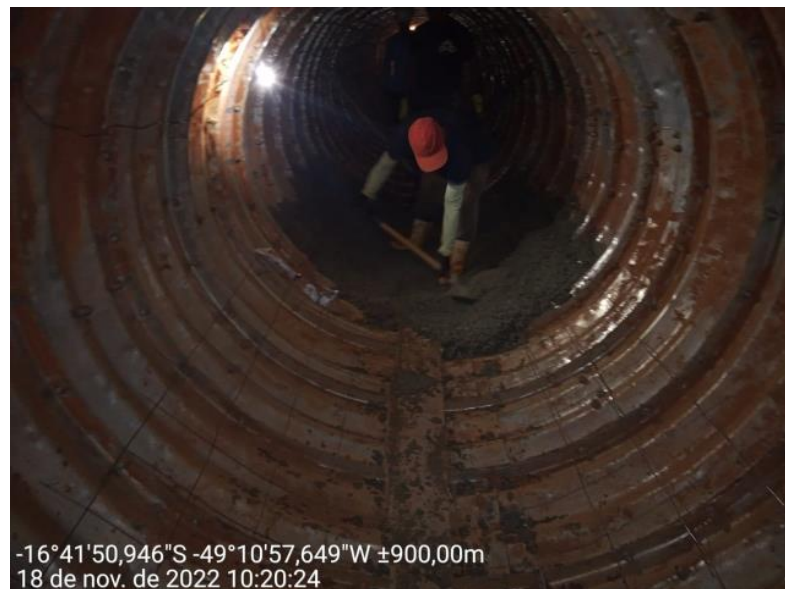
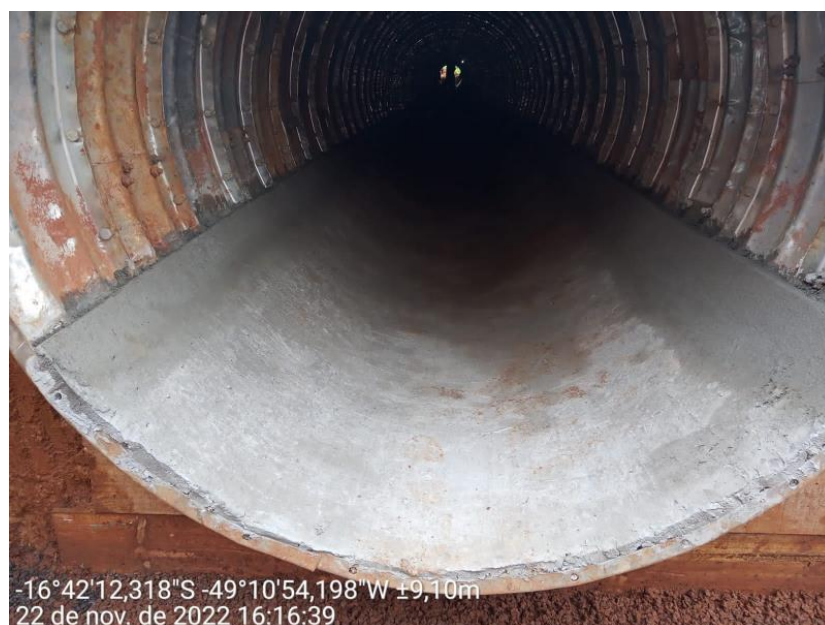
Figura 39: Execução de revestimento parcial do corpo do bueiro

Figura 40: Revestimento do corpo do bueiro acabado

O projeto especifica o coeficiente de rugosidade do material do corpo do bueiro em concreto. Por isso, as chapas do túnel foram revestidas parcialmente colocando tela soldada de malha de 5 mm (3/16") fixada a cada 15 cm, sobre a qual se projeta o concreto na espessura de 5 cm, conforme recomenda o DER-SP (2006). A ação de revestir o corpo metálico com concreto garante a durabilidade e a integridade da estrutura do túnel, protegendo-o contra possíveis danos causados por corrosão. Esse procedimento pode ser visualizado nas Figuras 39 e 40.

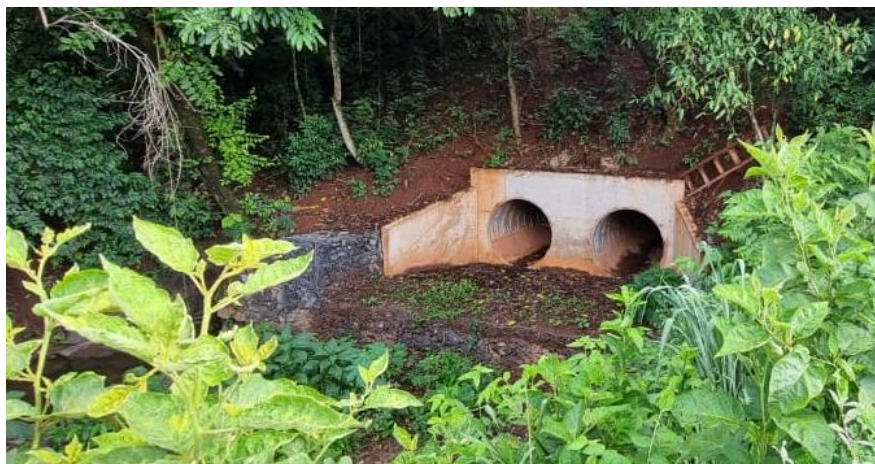
Figura 41: Boca a jusante do BDTM com gabião de proteção

Após cerca de um ano do bueiro executado, foi realizada uma visita técnica no local para avaliar a estabilidade e eficiência da execução geral dos bueiros. Conforme apresentado na Figura 41, constatou-se que a medida tomada em relação a proteção ambiental a jusante do bueiro foi adequada pois não foram identificados impactos negativos nos solos ao redor da ala e no canal natural.

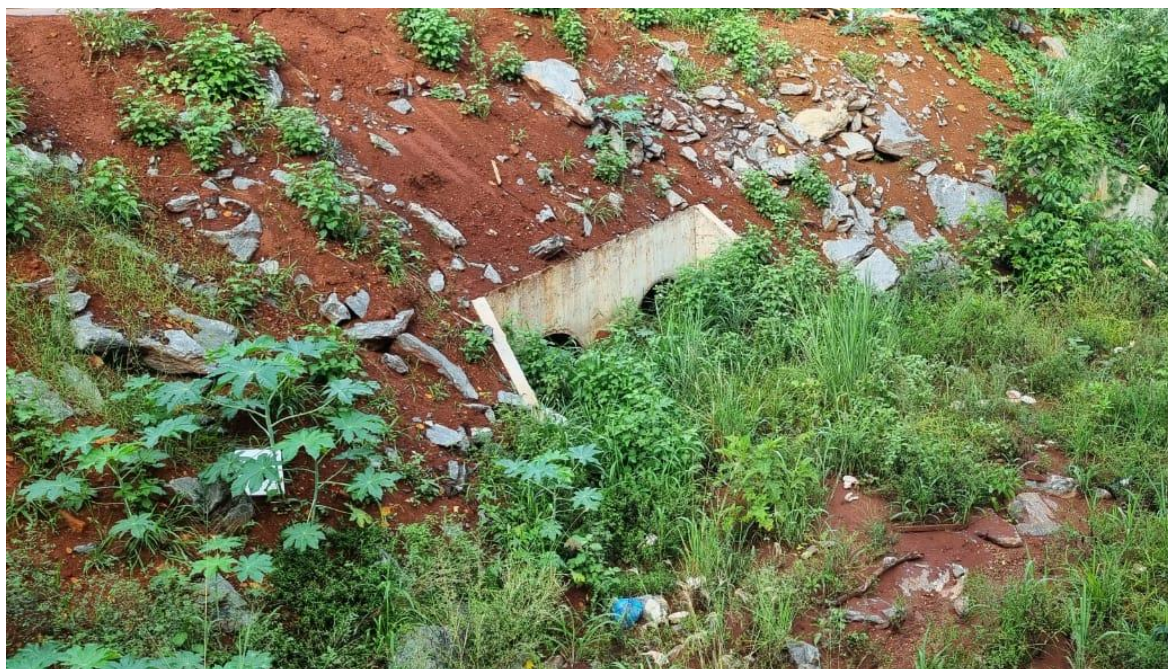
Figura 42: Boca a montante do BDTM

Entretanto, na inspeção, foi constatado um ponto de atenção no que consta o item c da especificação de serviço do DNIT (2004), pois houve um crescimento de vegetação nativa e um aparente carreamento de material para a ala montante do bueiro, o que demonstra que não está ocorrendo manutenção neste ponto apresentado na Figura 42.

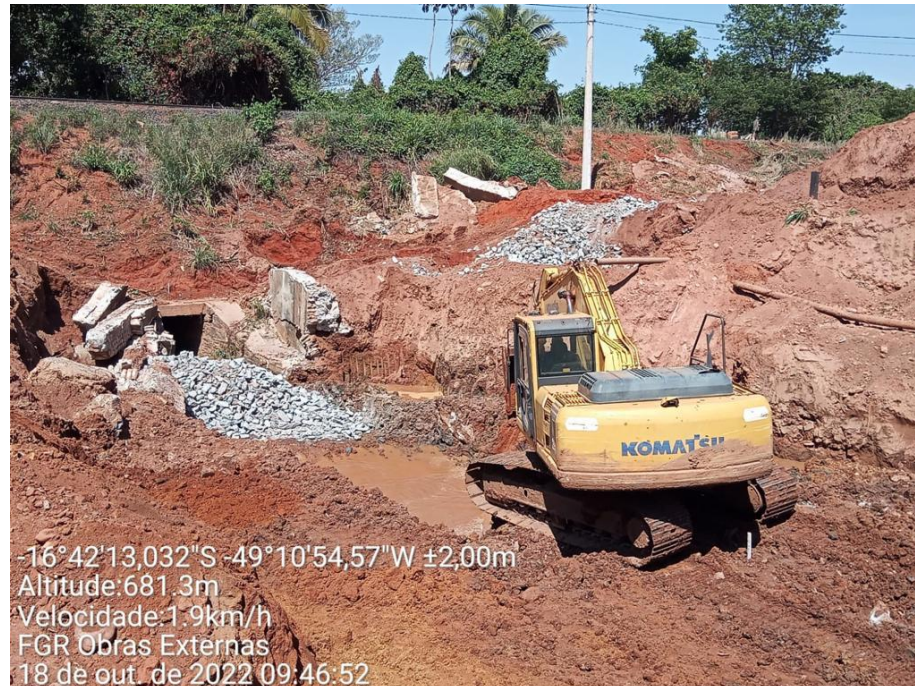
Figura 43: Escavação mecanizada de bueiro

Figura 44: Estabilização de fundo de bueiro com pedra de mão

trabalharem, possibilitando o fluxo das águas de infiltração ou remanescentes da canalização do talvegue (Figuras 43 e 44).

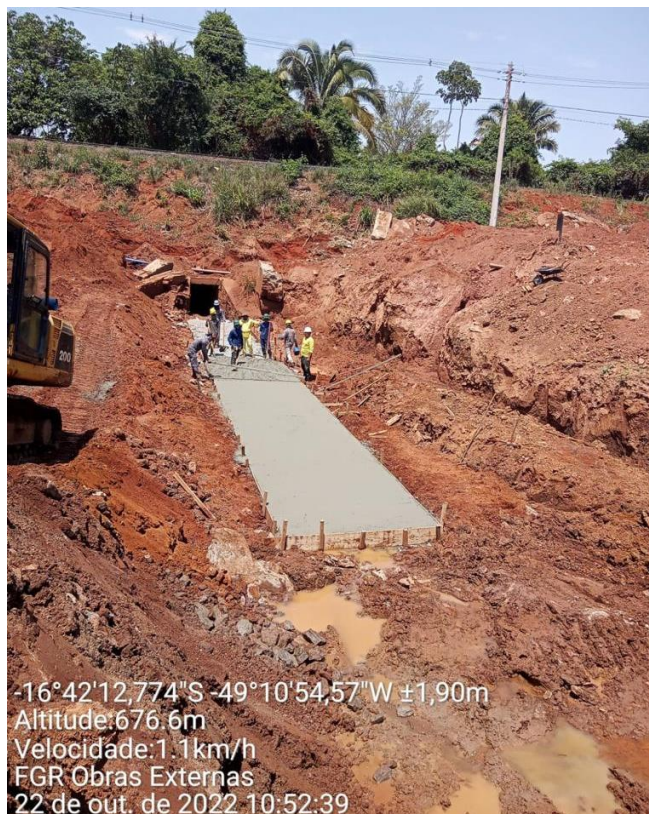
Figura 45: Execução de berço de concreto de BSCC

concreto foi preparado de acordo com as especificações do projeto e despejado em formas previamente instaladas no fundo do talvegue, conforme Figura 45.

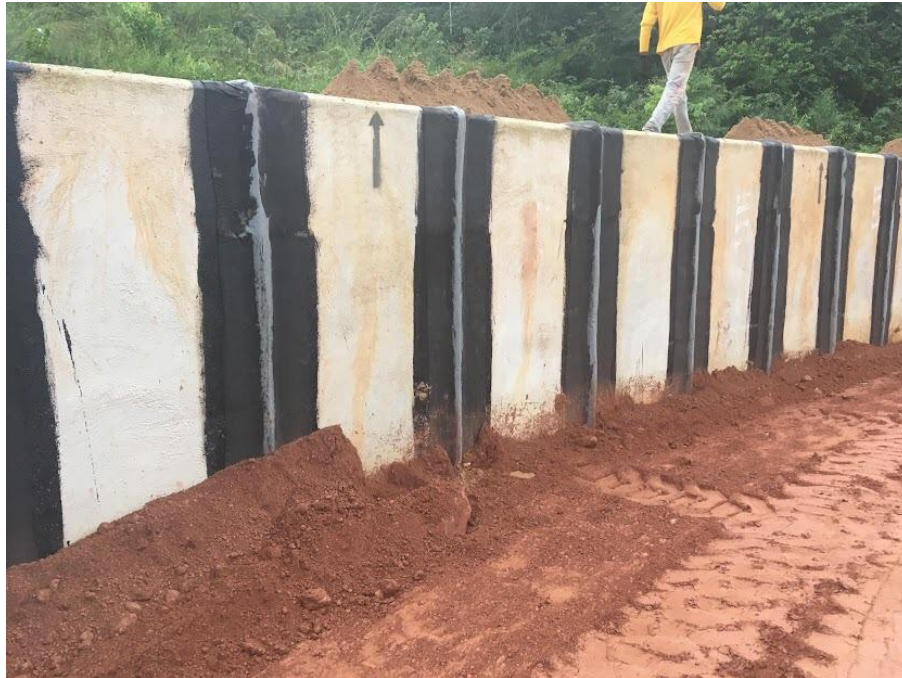
Figura 46: Impermeabilização de juntas entre as peças pré-moldadas de concreto

O corpo do bueiro foi feito com peças pré-moldadas, atendidas as diretrizes presentes nas normas de concreto armado NBR 6118/80 e NBR 7187/87. Após a concretagem das bases, o corpo do bueiro com peças pré-moldadas, com a geometria definida de projeto pôde ser montado. A montagem do corpo foi feita com auxílio de escavadeira hidráulica com cinta de amarração. As juntas foram calafetadas com argamassa para evitar infiltração e carreamento do material aterrado sobre o corpo do bueiro. Além disso, foi feita uma impermeabilização externa com manta geotêxtil e emulsão asfáltica nas juntas das peças pré-moldadas (Figura 46), visando o mesmo objetivo.

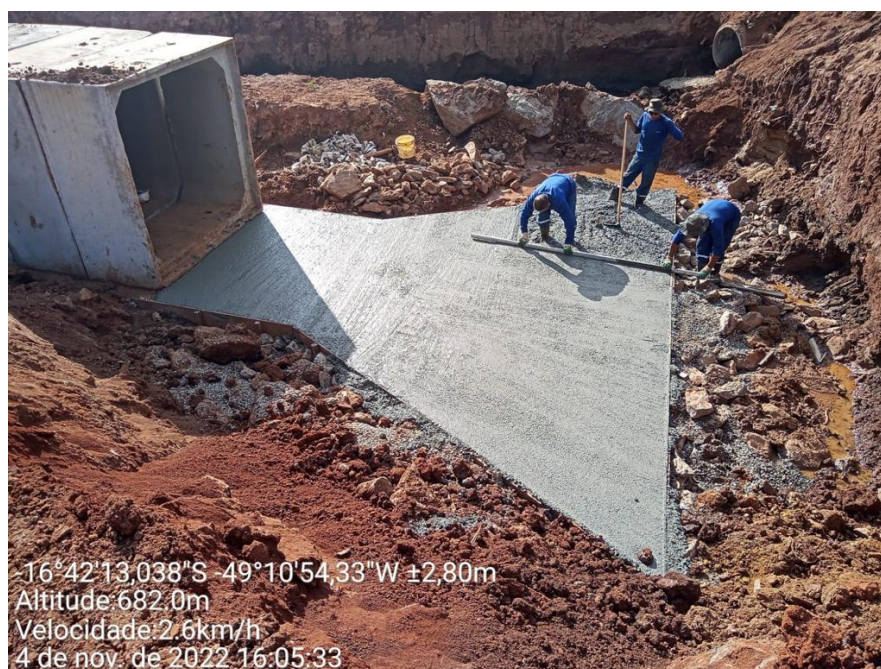
Figura 47 : Execução de lastro de concreto da boca do bueiro

Com o corpo do bueiro executado, foi feita a execução da boca a montante que teve início pela escavação, a regularização do fundo e espalhamento do lastro (Figura 47). Concluído o lastro, foram colocadas as armaduras das soleiras e das alas e concretadas a soleira e a viga frontal.

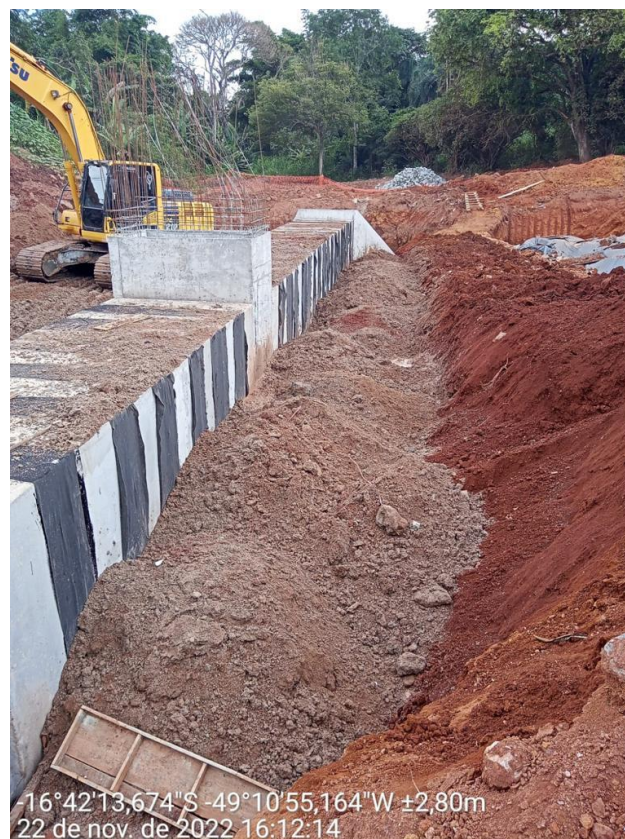
Figura 48: Reaterro de BSCC com substituição de material escavado

O material escavado não possuía a qualidade adequada para obras de pavimentação, portanto o aterro foi com material obtido das áreas de empréstimos de terraplenagem (Figura 48). O aterro foi iniciado com o espalhamento de camadas de espessura máxima de 20 cm sobre a laje superior do bueiro e junto às paredes, devidamente compactado (Figura 49), atentando-se para não danificar as peças de concreto. Este processo foi contínuo até atingir 60 cm acima da laje, e seguido de espalhamento e compactação mecânica para pavimentação.

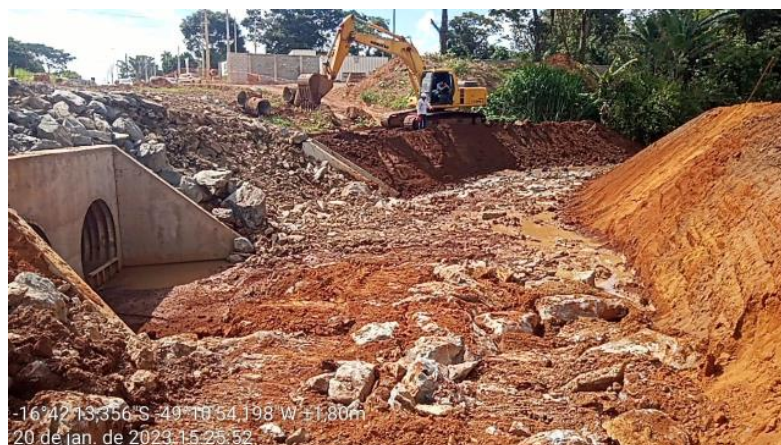
Figura 50: Enrocamento de pedras e canalização de acesso ao bueiro

Concluídos os trabalhos, foram corrigidos os pontos suscetíveis de erosão com a realização de enrocamento e canalizações de acesso e saída dos bueiros. Da mesma forma, foram tomadas as medidas capazes de controlar os possíveis assoreamentos por meio de semeadura de vegetação de pastagem, conforme mostra a Figura 50.

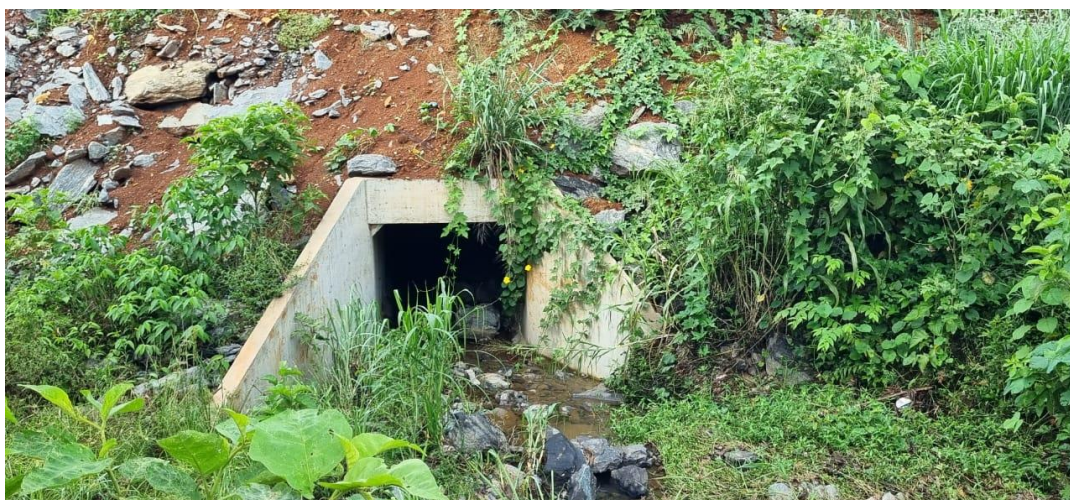
Figura 51: Situação de boca a montante de BSCC após executado

Na inspeção após a execução dos bueiros, pode ser verificado que houve um carreamento proveniente de um deslizamento de pedra do aterro da pavimentação (Figura 51). Entretanto, esse fato não influenciou no funcionamento hidráulico da solução de drenagem. É importante ressaltar que a manutenção por meio de uma limpeza periódica do corpo do bueiro garante o seu adequado funcionamento hidráulico, pois evitam o acúmulo de materiais que possam causar entupimento do bueiro. Entretanto, não foi observada essa manutenção periódica do período de conclusão da obra até o momento da inspeção.

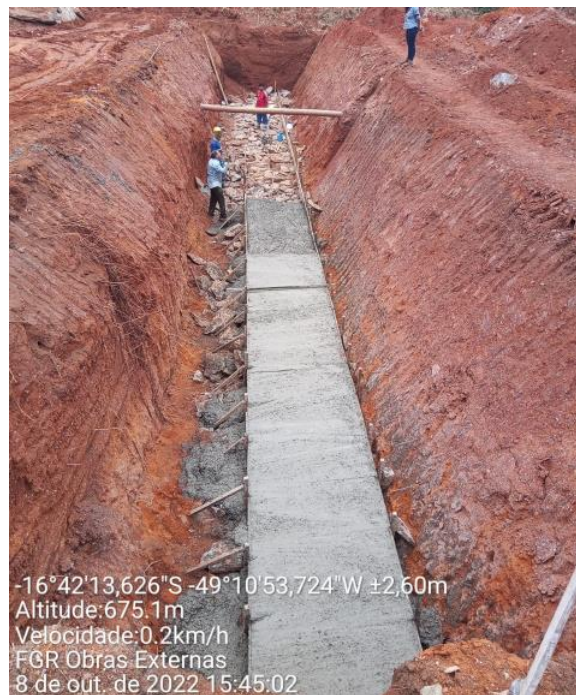
Figura 52: Execução de berço de concreto

O berço do bueiro (Figura 52) foi compactado de maneira a garantir a estabilidade da fundação e a declividade longitudinal conforme indicada no projeto.

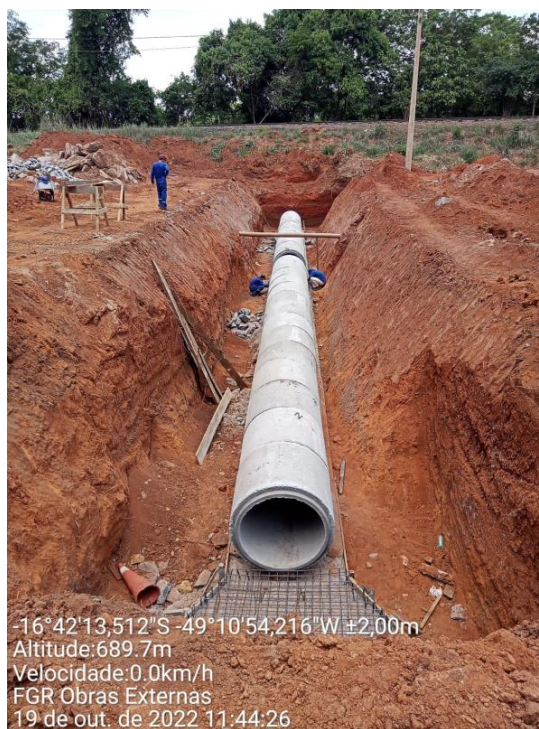
Figura 53: Montagem de tubos do BSTC

Os tubos de concreto foram colocados, assentados e rejuntados utilizando argamassa cimento-areia, com traço 1:4 em massa (Figura 53).

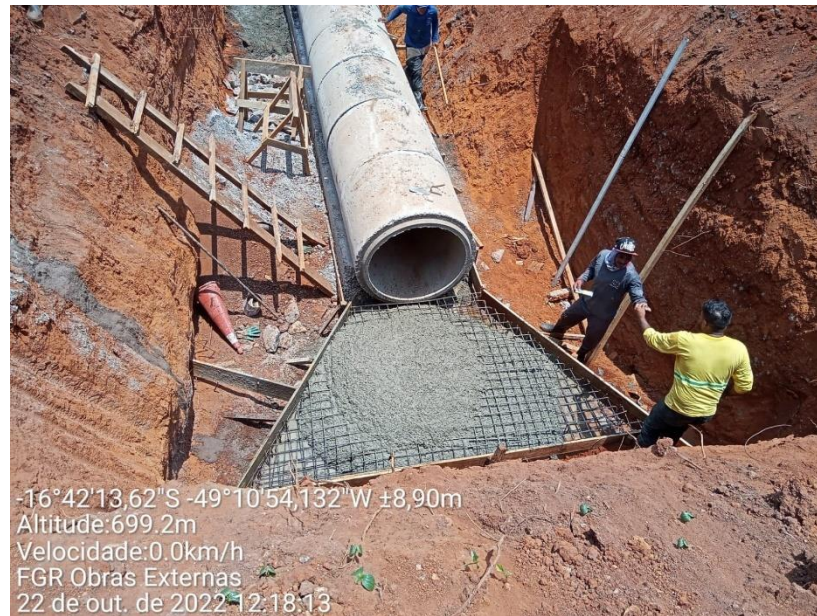
Figura 54: Execução de boca de BSTC

A boca do bueiro foi executada de forma semelhante ao descrito no acompanhamento do bueiro simples celular de concreto, seguindo a especificação de serviço 026/2004 do DNIT (2004), conforme mostrados nas Figuras 54 e 55.

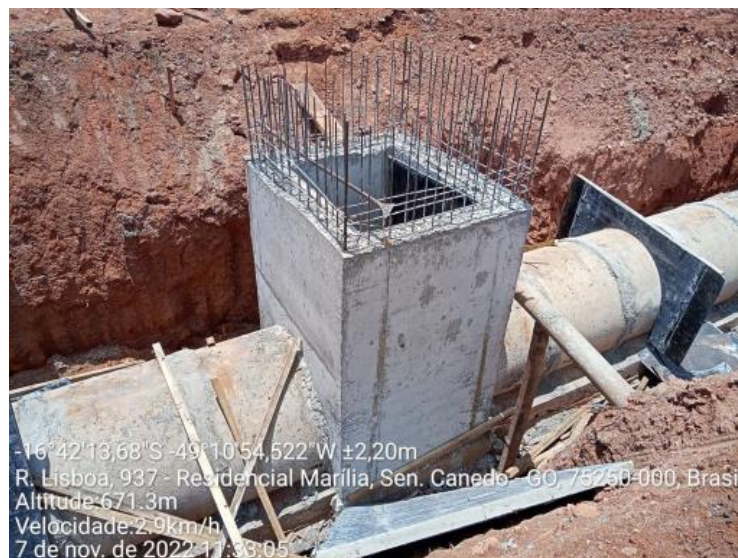
Figura 57: Caixa coletora de Sarjeta do BSTC

A concretagem foi feita em duas etapas, a primeira até uma altura de 1,5 metros da caixa coletora e a segunda após o reaterro até uma camada de 20 cm antes da altura concretada. Esse procedimento é realizado para facilitar a vibração do concreto e evitar o surgimento de brocas após o desmolde das formas, conforme pode ser visualizado na Figura 57.
