**ESTUDO DE CASO: DISPOSITIVOS DE DRENAGEM DE TRANSPOSIÇÃO DE  
TALVEGUES - BUEIROS NA AVENIDA PROGRESSO, EM SENADOR CANEDO-  
GO**

Trabalho de Conclusão de Curso apresentado à Coordenação de Engenharia Civil, do Instituto Federal de Educação, Ciência e Tecnologia de Goiás, Campus Goiânia, como parte dos requisitos necessários para obtenção do título de Bacharel em Engenharia Civil

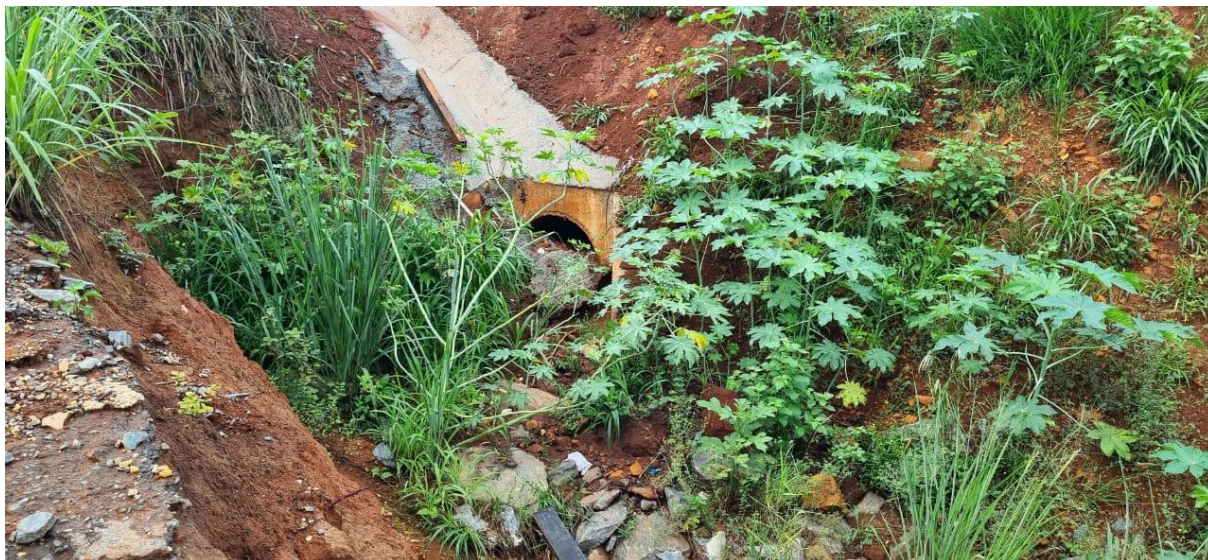
Figura 58: Situação da boca do BSTC após executado

Na inspeção in loco, conforme a Figura 58, nota-se que o bueiro está parcialmente obstruído devido a falta de manutenção periódica, o que não se enquadra na especificação de serviço 026/2004 do DNIT.
