**ANÁLISE DA RECUPERAÇÃO DE NASCENTES DA MICROBACIA DO**  
**CÓRREGO BACALHAU NA CIDADE DE GOIÁS - GOIÁS**

Trabalho de Conclusão de Curso em forma de Artigo Científico em Relato de Experiência Técnica, apresentado à banca examinadora do curso de Bacharelado em Agronomia, do Instituto Federal de Educação, Ciência e Tecnologia de Goiás (IFG) – Campus Cidade de Goiás, como requisito para a obtenção do título de Bacharel em Agronomia.

## **ANÁLISE DA RECUPERAÇÃO DE NASCENTES DA MICROBACIA DO CÓRREGO BACALHAU NA CIDADE DE GOIÁS - GOIÁS**

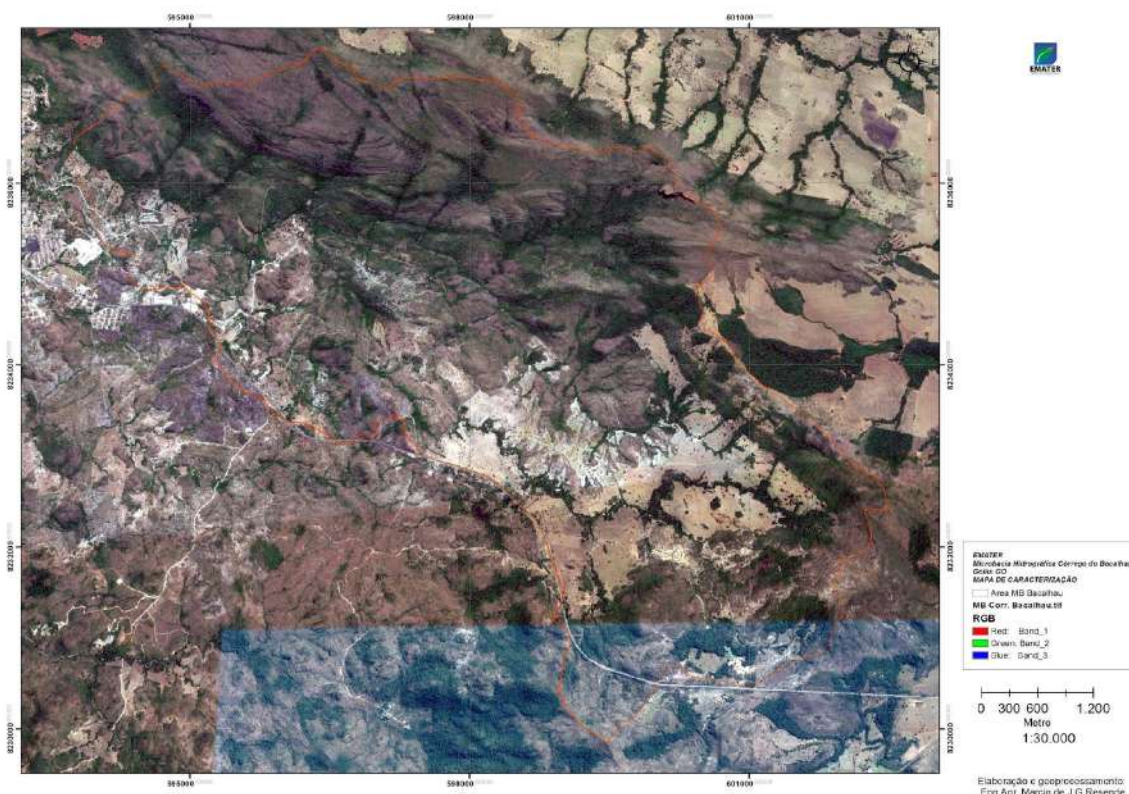
Geograficamente a referida microbacia têm como pontos de referência as coordenadas dos pontos de captação da SANEAGO, captação 1 (Cabeça de Touro) 597.168,04 UTM E e 8.235.543,72 UTM N e captação 2 (Sota) 503.669,89 UTM E e 8.236.381,81 UTM N (SANEAGO, 2016). O Córrego Bacalhau tem extensão de 17,75 Km e é composto por 23 cursos d'água.

Figura 2 - Microbacia do Córrego Bacalhau. Fonte: REZENDE, M. J. G. R., 2016.

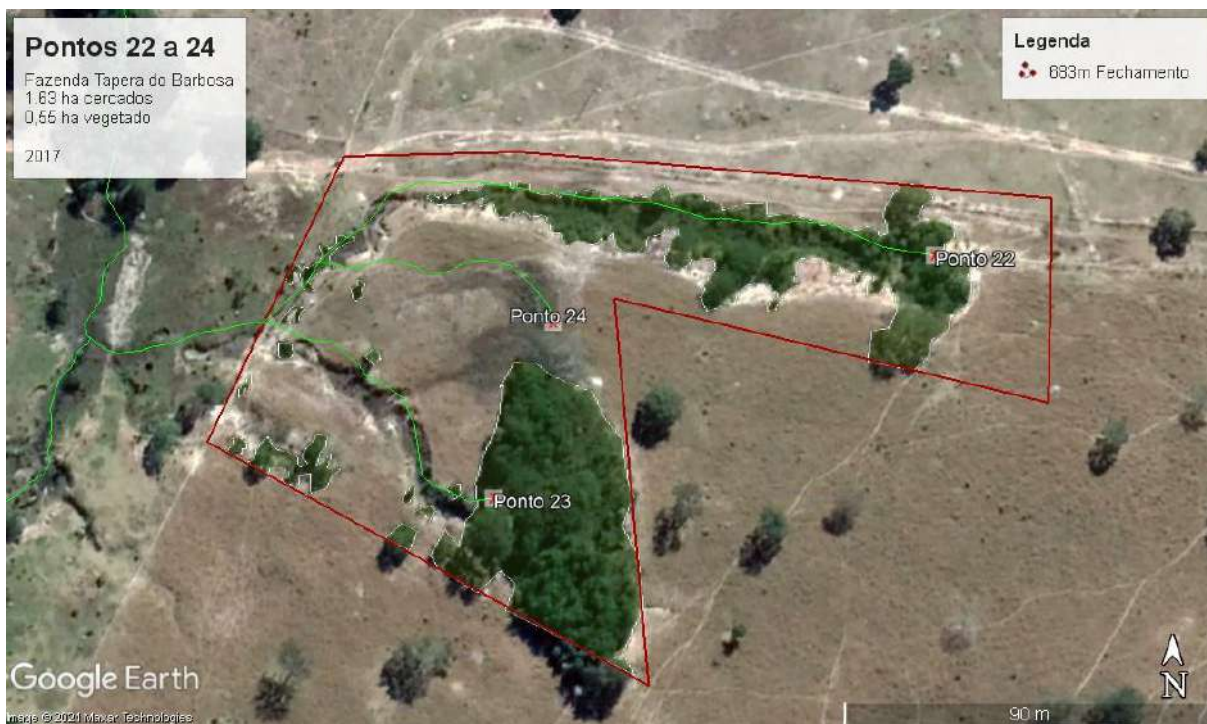
Figura 05 : Cercamento de 03 nascentes em 2017, com 34% de área vegetada.  
Fonte: Mapa elaborado pelo autor através do *Google Earth*.

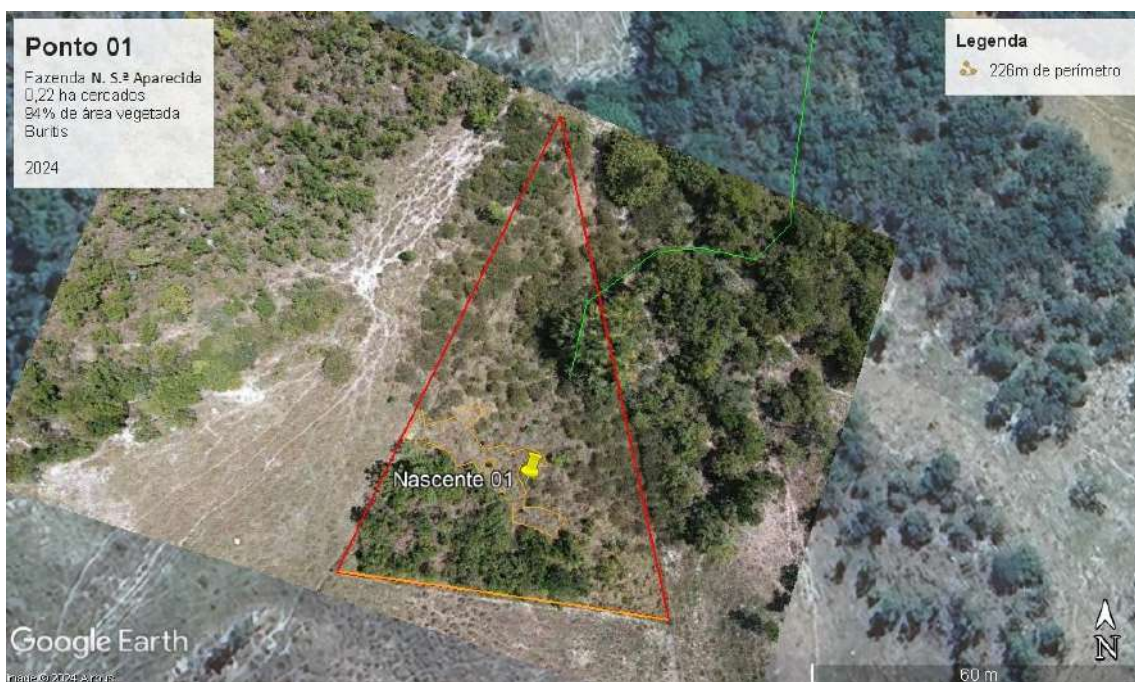
Figura 02 : Cercamento da nascente 01, fazenda Nossa Senhora Aparecida, em 2024, com 94% de área vegetada. Fonte: Mapa elaborado pelo autor através do *Google Earth* e imagem de *drone*.

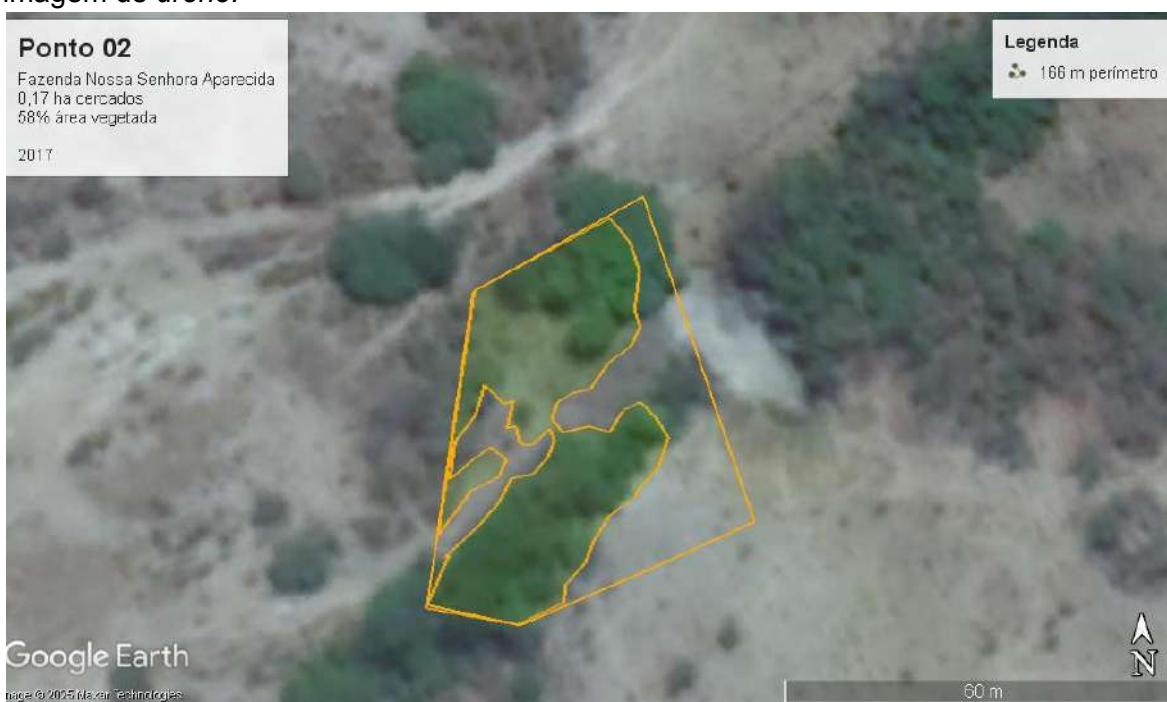
Figura 03 : Cercamento da nascente 02, fazenda Nossa Senhora Aparecida, em 2017, com 58% de área vegetada. Fonte: Mapa elaborado pelo autor através do *Google Earth*.

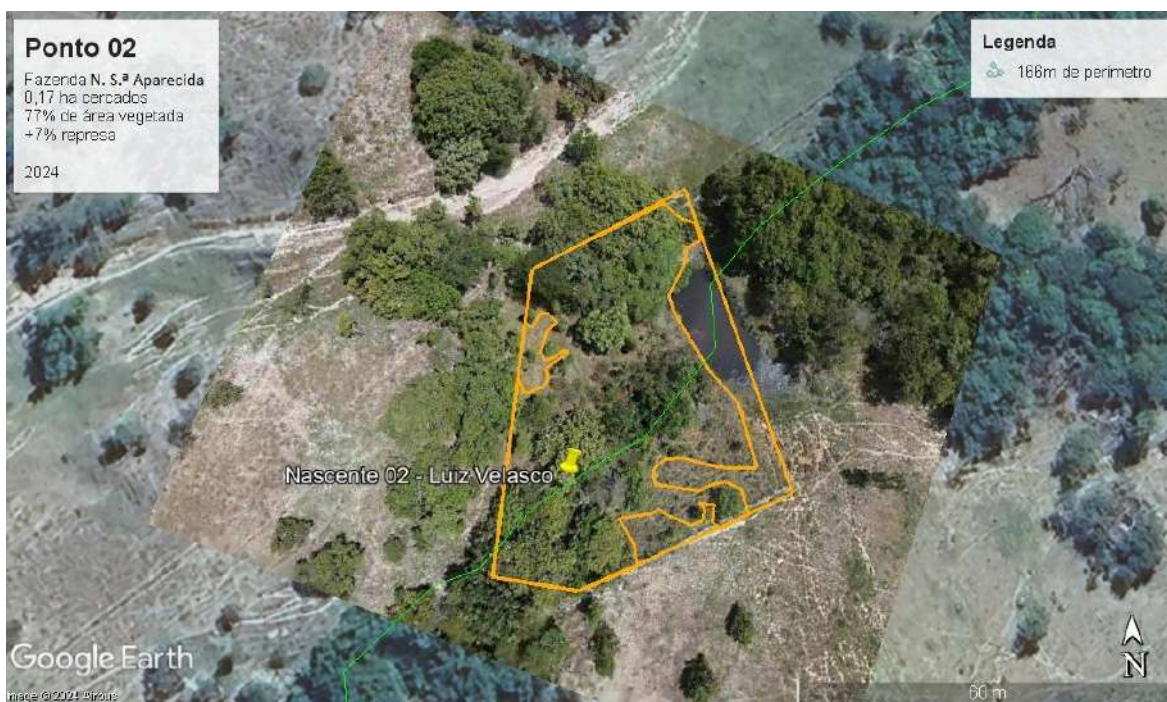
Figura 04 : Cercamento na nascente 02, fazenda Nossa Senhora Aparecida, em 2024, com 77% de área vegetada. Fonte: Mapa elaborado pelo autor através do *Google Earth* e imagem de *drone*.

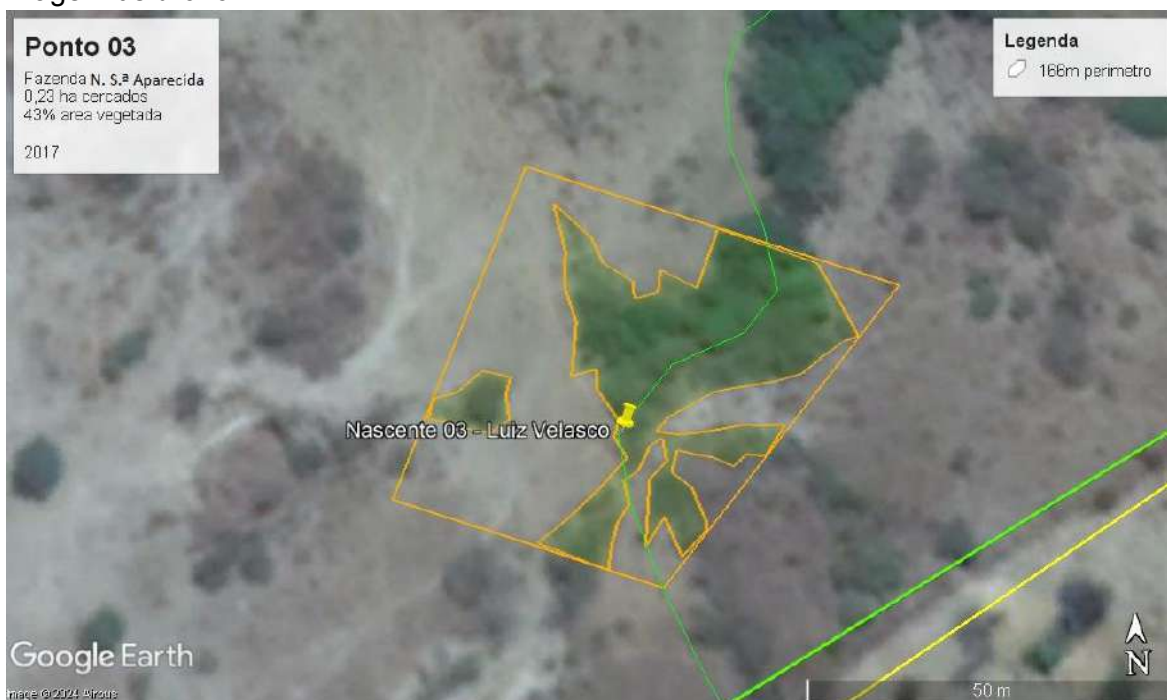
Figura 05 : Cercamento na nascente 03, fazenda Nossa Senhora Aparecida, em 2017, com 43% de área vegetada. Fonte: Mapa elaborado pelo autor através do *Google Earth*.

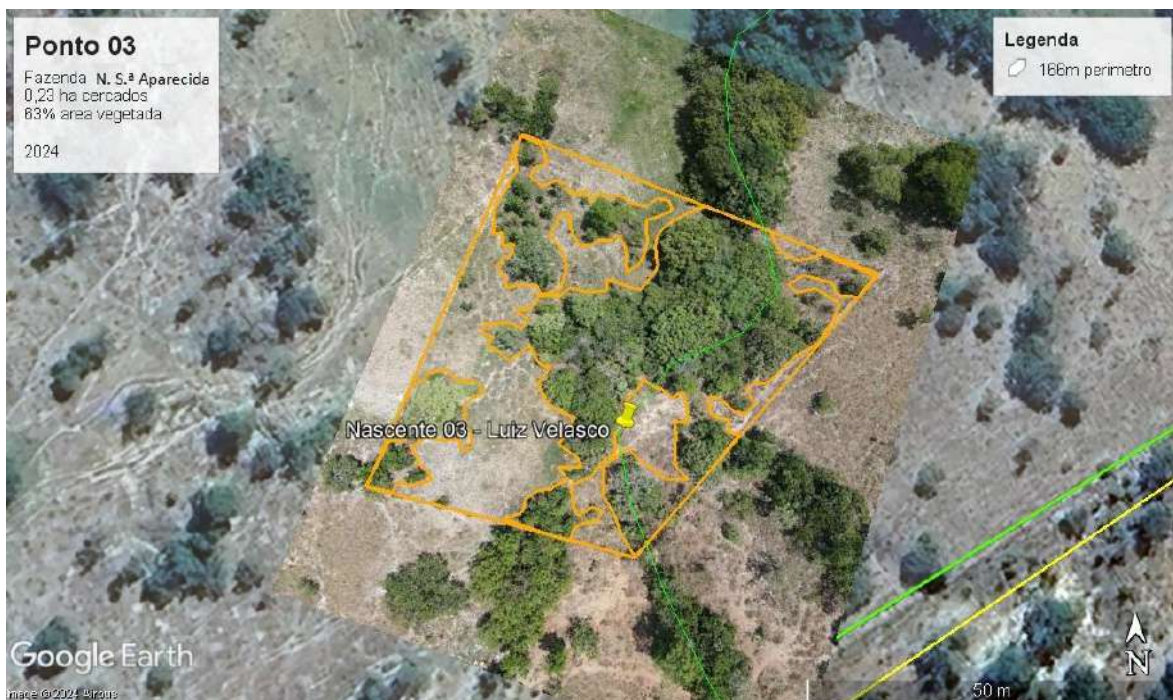
Figura 06 : Cercamento da nascente 03, fazenda Nossa Senhora Aparecida, em 2024, com 63% de área vegetada. Fonte: Mapa elaborado pelo autor através do *Google Earth* e imagem de *drone*.

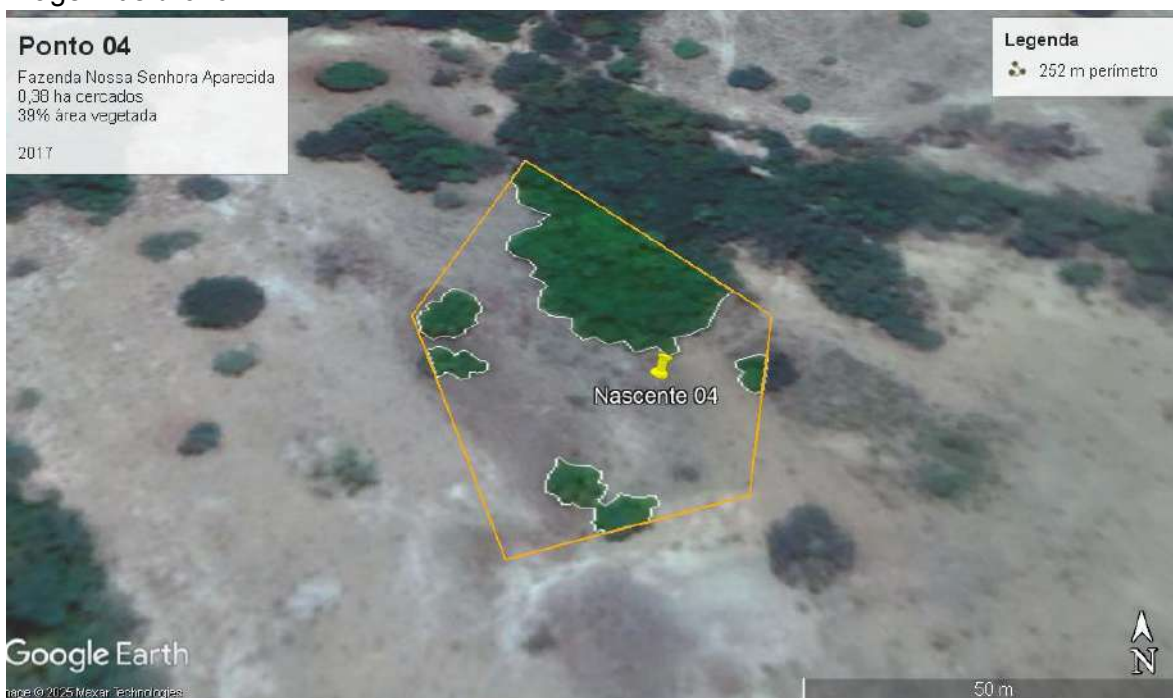
Figura 07 : Cercamento na nascente 04, faz. Nossa Senhora Aparecida, em 2017, com 39% de área vegetada. Fonte: Mapa elaborado pelo autor através do *Google Earth*.

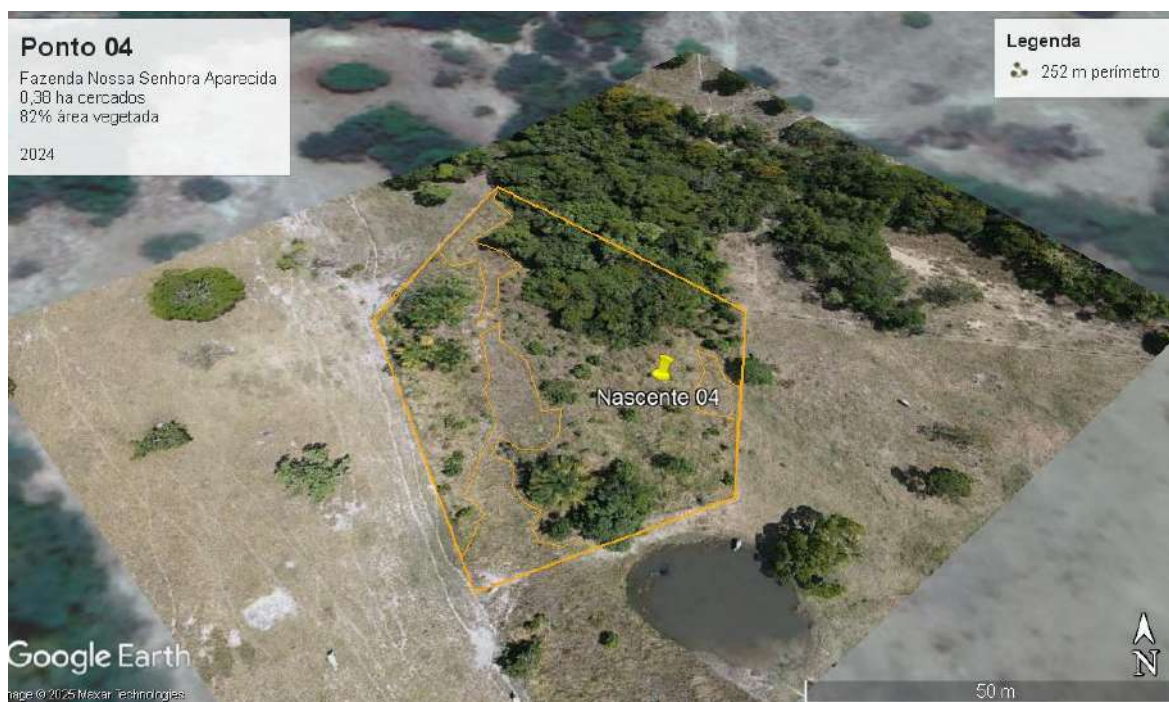
Figura 08 : Cercamento da nascente 04, fazenda Nossa Senhora Aparecida em 2024, com 82% de área vegetada. Fonte: Mapa elaborado pelo autor através do *Google Earth* e imagem de *drone*.

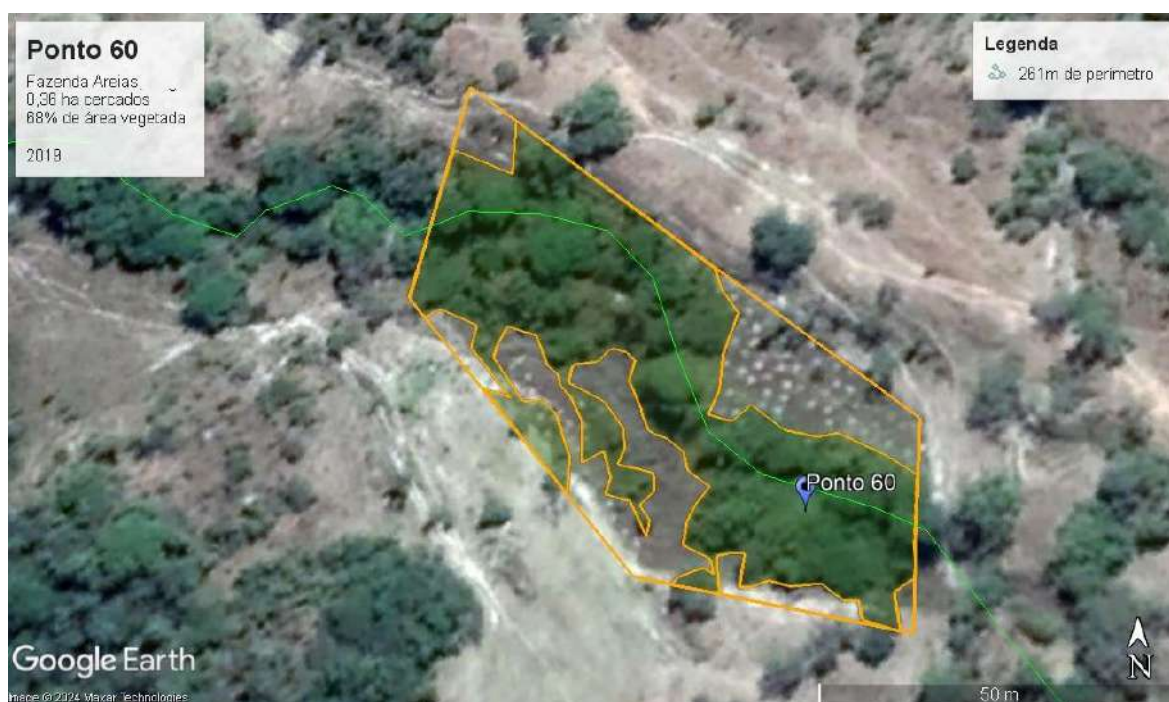
Figura 09 : Cercamento na nascente 60, fazenda Areias, em 2019, com 68% de área vegetada. Fonte: Mapa elaborado pelo autor através do *Google Earth*.

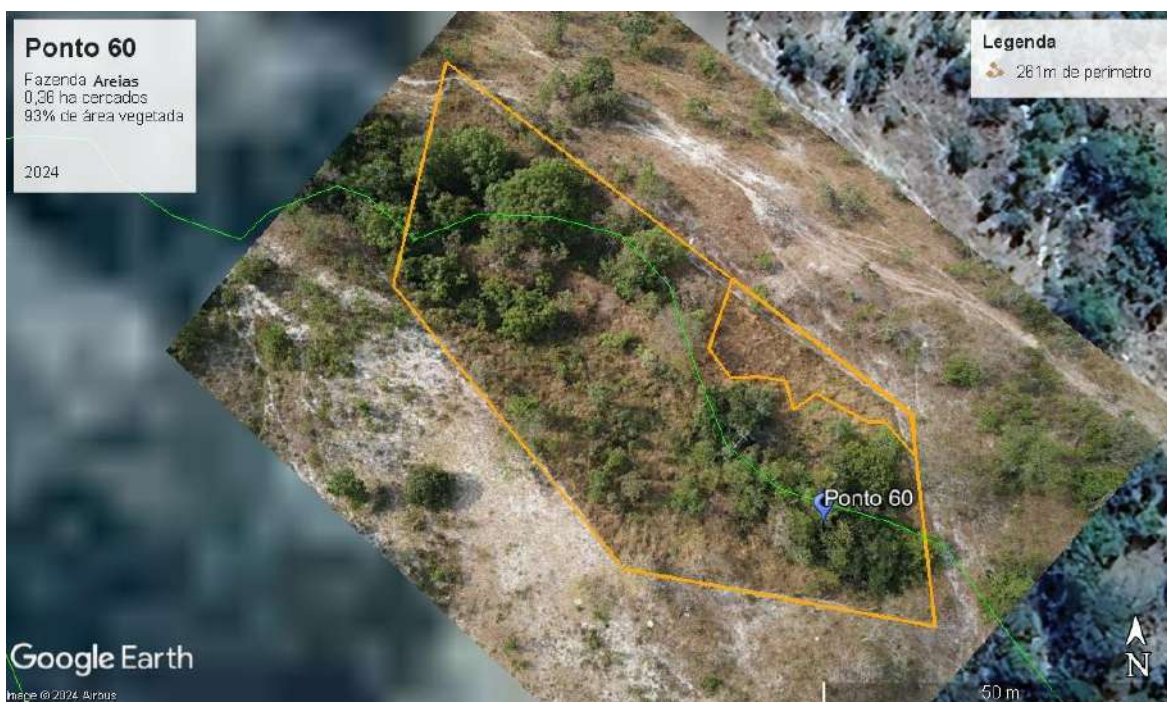
Figura 10 : Cercamento da nascente 60, fazenda Areias, em 2024, com 93% de área vegetada. Fonte: Mapa elaborado pelo autor através do *Google Earth* e imagem de *drone*.

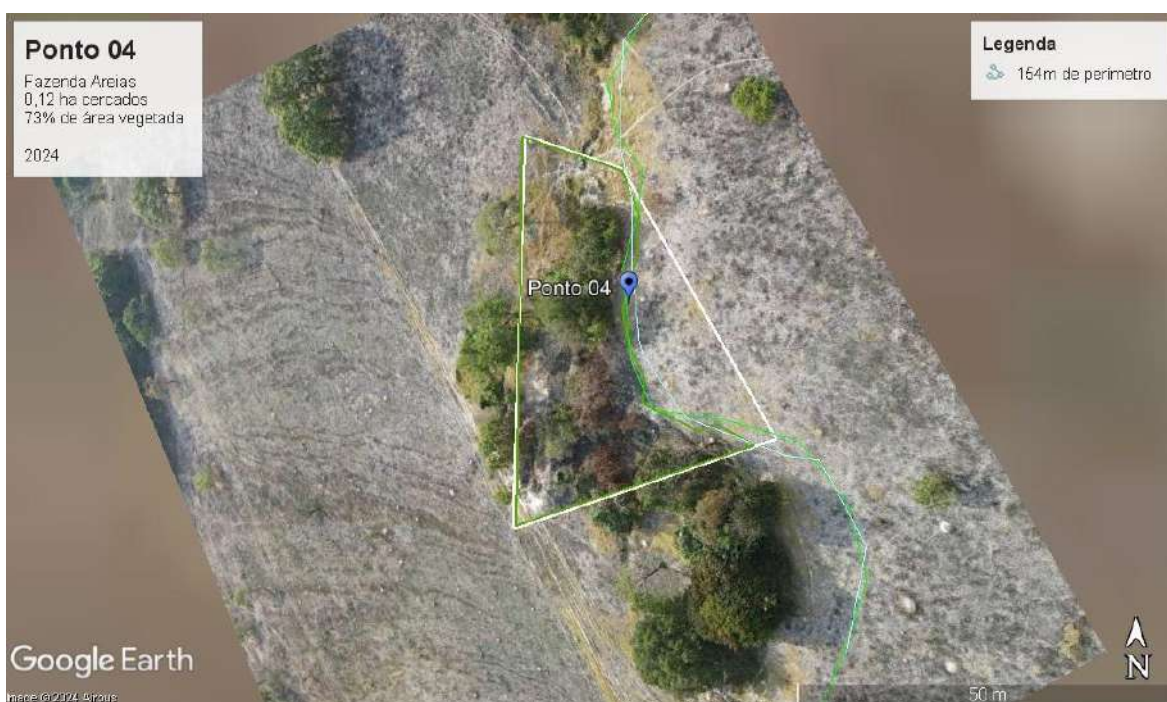
Figura 11 : Cercamento da nascente 04, fazenda Areias em 2024, com 73% de área vegetada. Fonte: Mapa elaborado pelo autor através do *Google Earth* e imagem de *drone*. Observa-se na imagem a pastagem totalmente degradada.

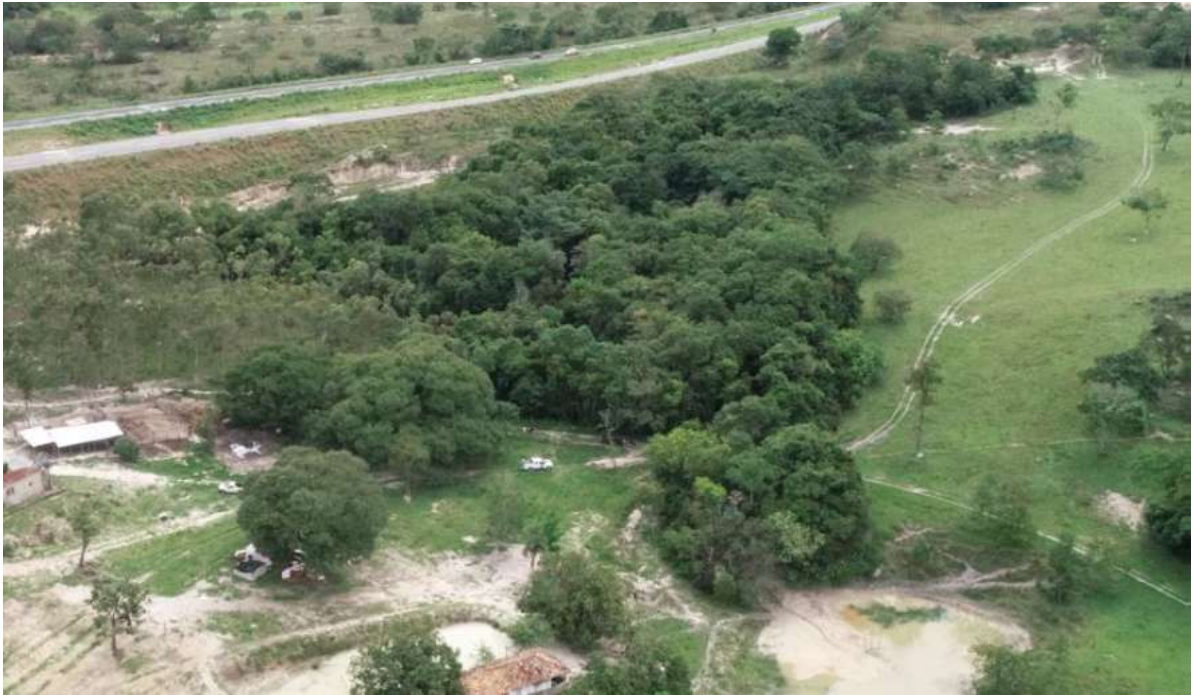
Figura 12 : Área da nascente 01, fazenda Jatobá em 2024, com área totalmente vegetada. Fonte: imagem capturada de *drone* pelo próprio autor.

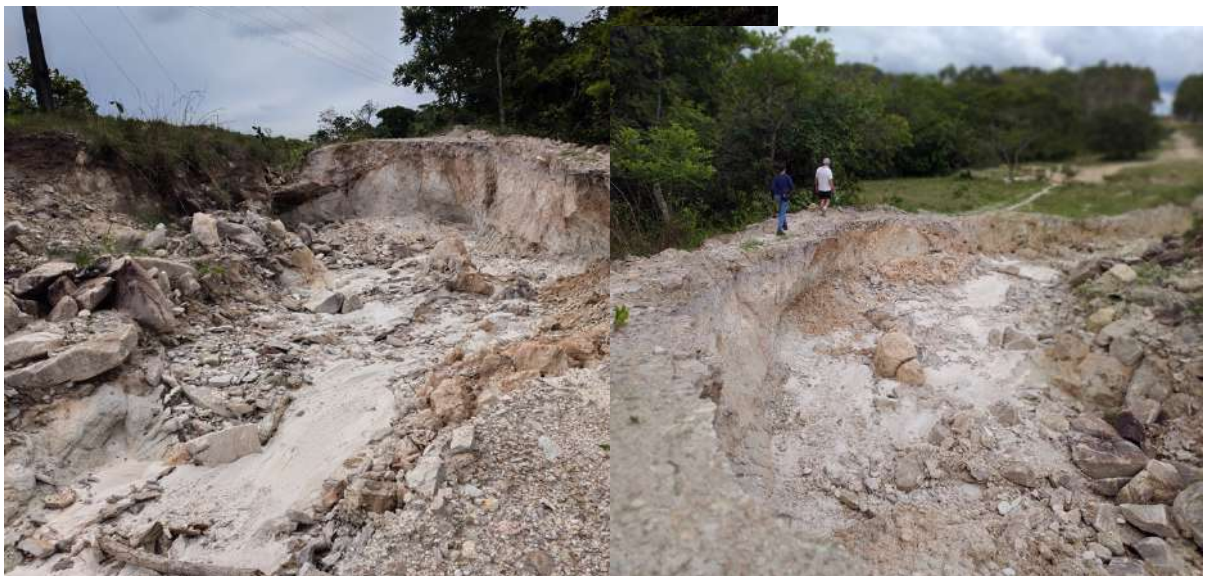
Figura 13 : Área de voçoroca, ao lado da rodovia e acima da nascente 01, fazenda Jatobá em 2024. Fonte: imagem capturada pelo próprio autor.

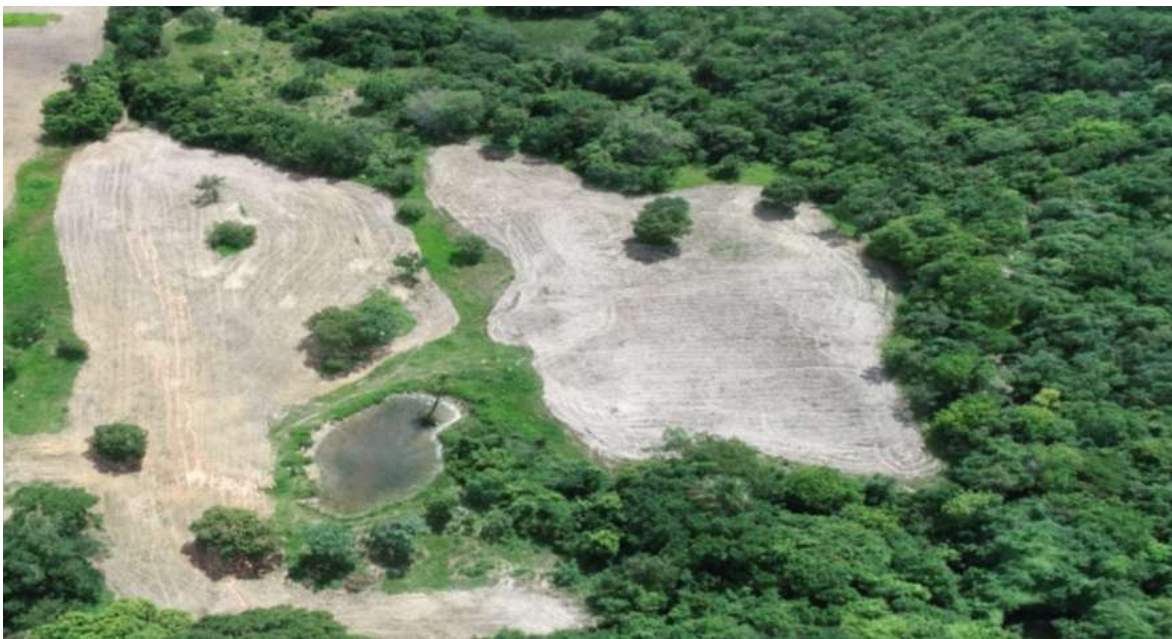
Figura 14 : Área desmatada ao lado da nascente 12, em 2024. Fonte: imagem capturada por *drone* pelo próprio autor.

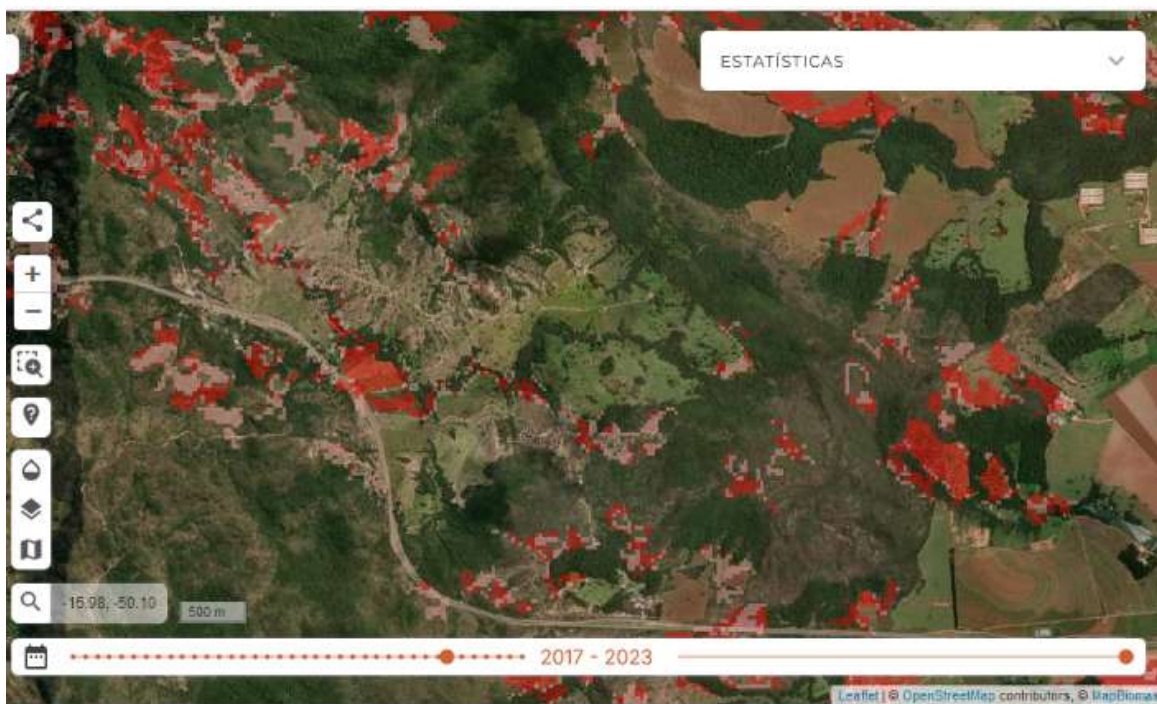
Figura 15 : Área destacada em vermelho informando a área de supressão vegetal ao longo dos anos 2017 a 2023 na microbacia do Bacalhau. Fonte: MapBiomias, 2024.

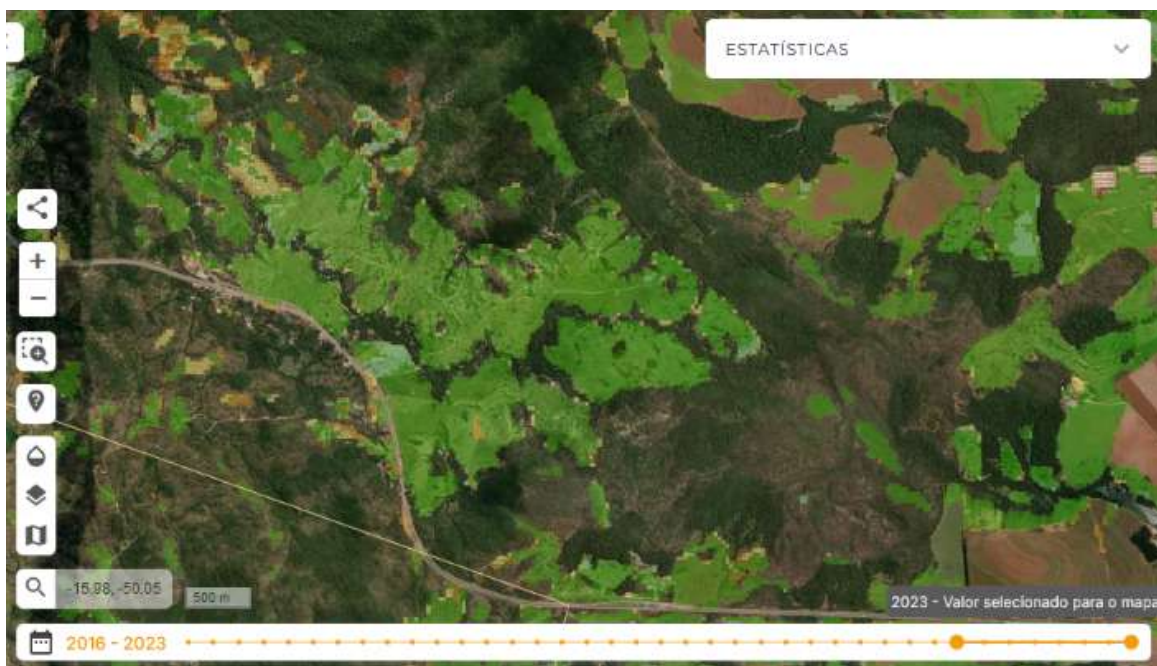
Figura 16 : Área destacada em verde informando a área de pastagem com mais de 20 anos, em relação aos anos 2016 a 2023 na microbacia do Bacalhau. Fonte: MapBiomias, 2024.
