INSTITUTO FEDERAL  
GOIÁS  
Câmpus Anápolis

**TRABALHO DE CONCLUSÃO DO CURSO DE ENGENHARIA CIVIL DA  
MOBILIDADE**

**ANÁLISE DAS DEFORMAÇÕES PERMANENTES DO PAVIMENTO ASFÁLTICO  
EM UM TRECHO DA AVENIDA PEDRO LUDOVICO EM ANÁPOLIS – GOIÁS**

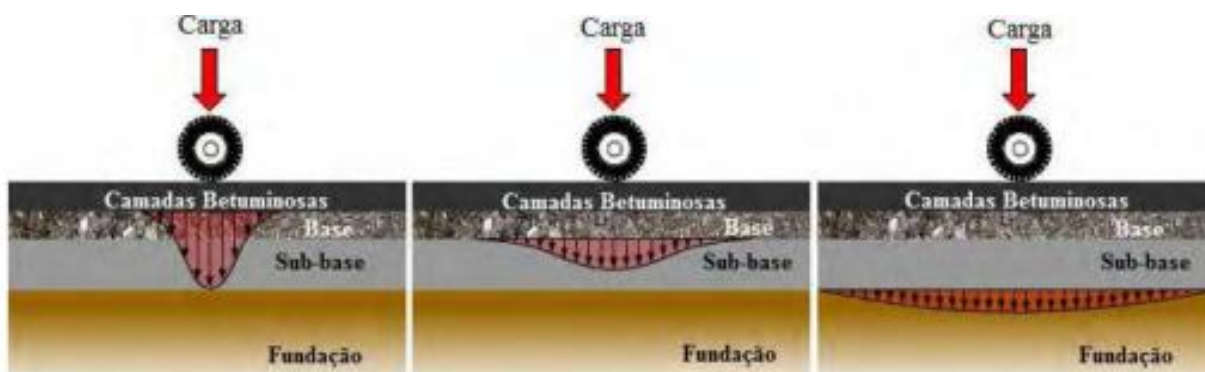
As depressões na superfície do pavimento são patologias estruturais definidas como afundamentos permanentes, podendo atingir somente o revestimento asfáltico ou até mesmo as suas camadas subjacentes, inclusive o subleito. De acordo com Maia (2012), as cargas transferidas ao pavimento flexível geram tensões em suas múltiplas camadas, causando degradação do betume asfáltico e das camadas inferiores como podemos observar na figura 4.

*Figura 4 - Tensões induzidas em um pavimento devido às cargas móveis*

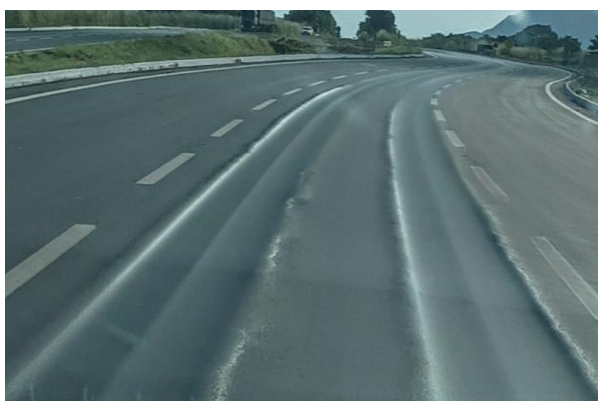
O afundamento nas trilhas de roda, em dias chuvosos, pode causar o acúmulo de água nessa região da pista, fazendo com que os pneus do veículo percam o atrito com a pista, ao passar pela região deformada. Além disso, essas patologias no pavimento causam desconforto ao usuário das vias e desgaste prematuro dos veículos que nelas transitam. As figuras 5 e 6, são exemplos de afundamentos em pavimento asfáltico.

*Figura 5 - Afundamento plástico*

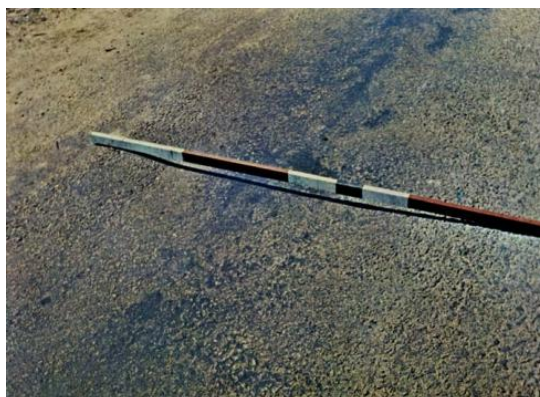
*Figura 6 - Afundamento de consolidação*

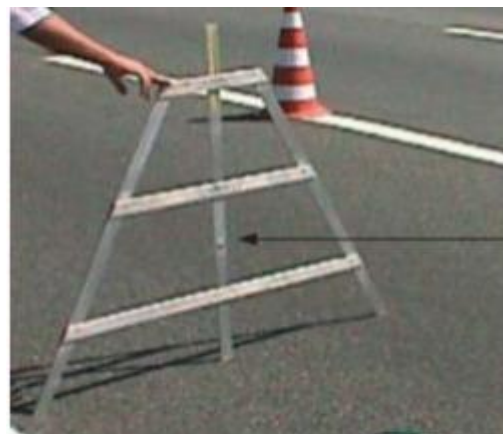
As figuras 7 e 8, exibem o modelo da treliça indicado pela norma.

Figura 8 - Treliza de alumínio

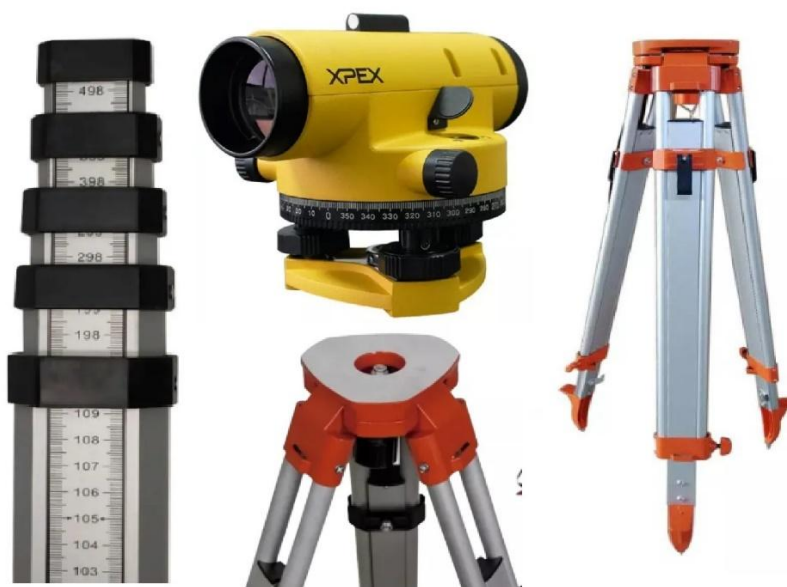
Na figura 9, estão imagens da régua com escala milimétrica a ser utilizada, o nível ótico AT – 32 e o tripé de alumínio para estação total/nível.

Figura 9 - Instrumentos a serem usados na coleta de dados

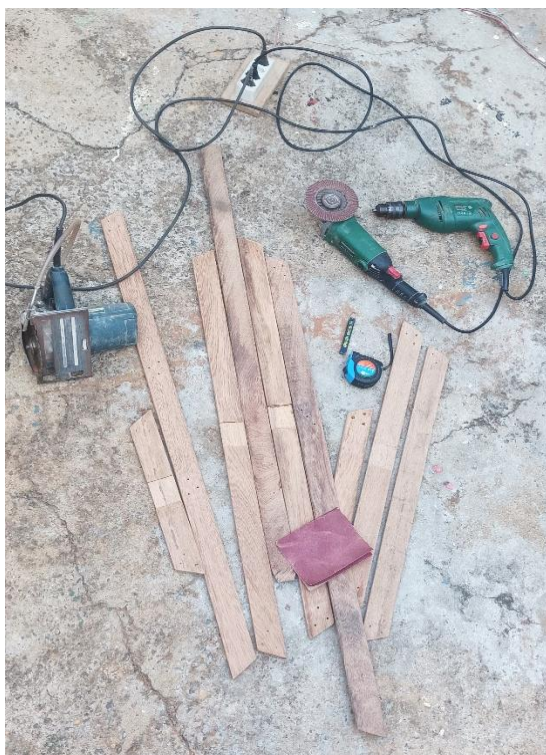
cada parte que a compõe. Com base na figura C1, foi construída uma treliça utilizando ~~matérias~~ **materiais** de baixo custo, tais como madeira de alisar de portais, régua escolar e parafusos, seguindo as medidas descritas no anexo C. Segue imagem das medidas da treliça de baixo custo para comparação com medidas do anexo C. A figura 10, apresenta os materiais e ferramentas que foram utilizados na construção da treliça e a figura 11, mostra a treliça já confeccionada, enquanto as figuras 12a, 12b e 12c, apresentam as medidas após a treliça pronta.

*Figura 10 – Materiais e ferramentas utilizadas*

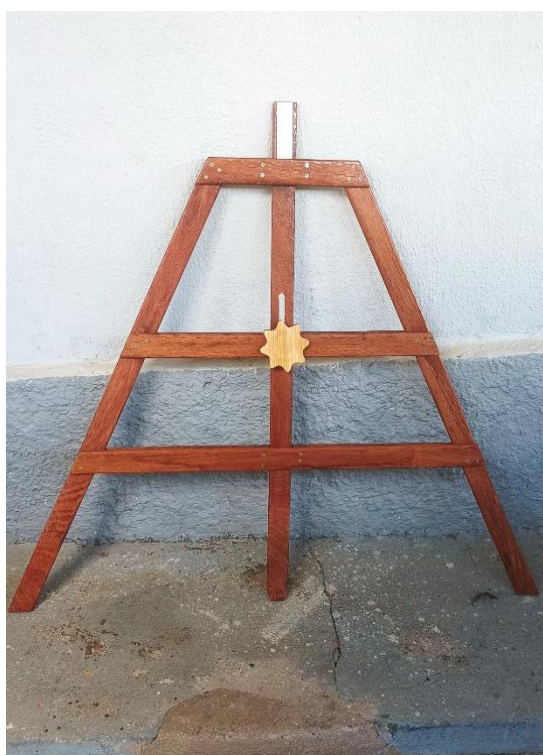
*Figura 11 - Treliça de madeira*

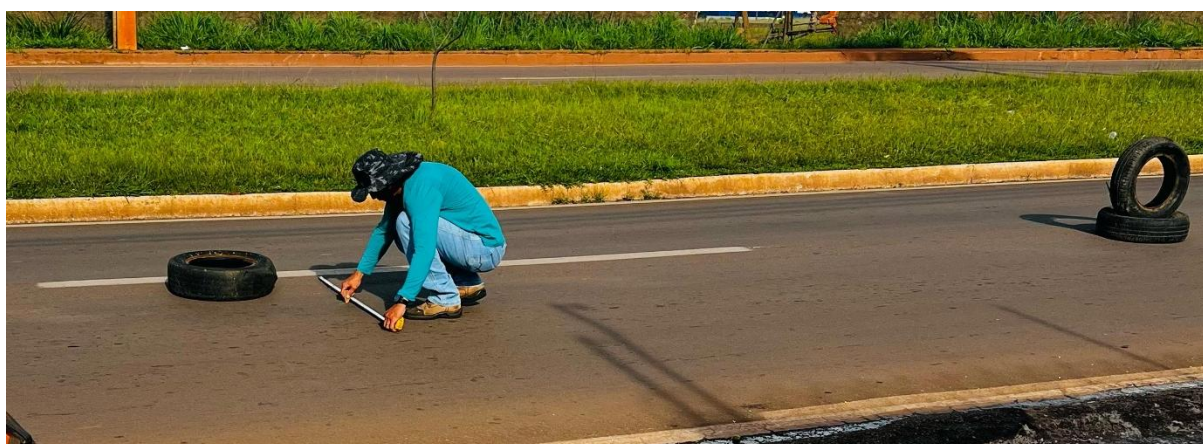
O espaçamento de 10 metros entre estacas foi demarcado ao longo da via, utilizando trena e giz para realizar as marcações no pavimento asfáltico. A marcação foi realizada ao longo do afundamento no TRI da faixa da direita da via sentido centro-bairro.

*Figura 14 – Marcação da via onde os dados serão coletados*

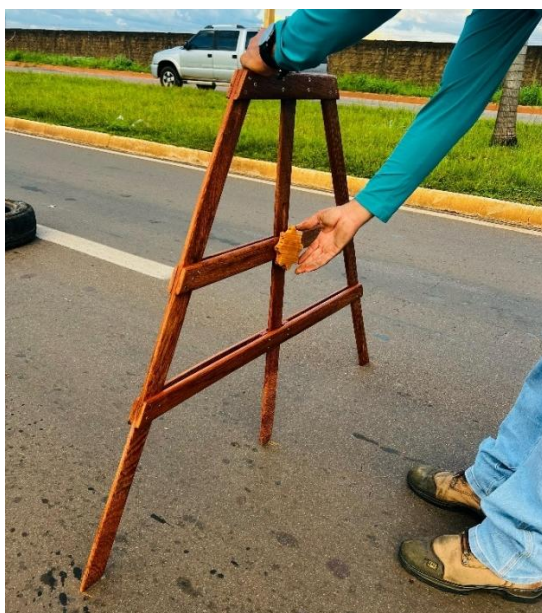
Após o posicionamento da treliça sobre a marcação, o operador realiza o disparo da régua girando o eixo acoplador no sentido anti-horário, fazendo com que a régua caia livremente sobre o afundamento formada na trilha de roda.

*Figura 16 – Disparo da régua da treliça*

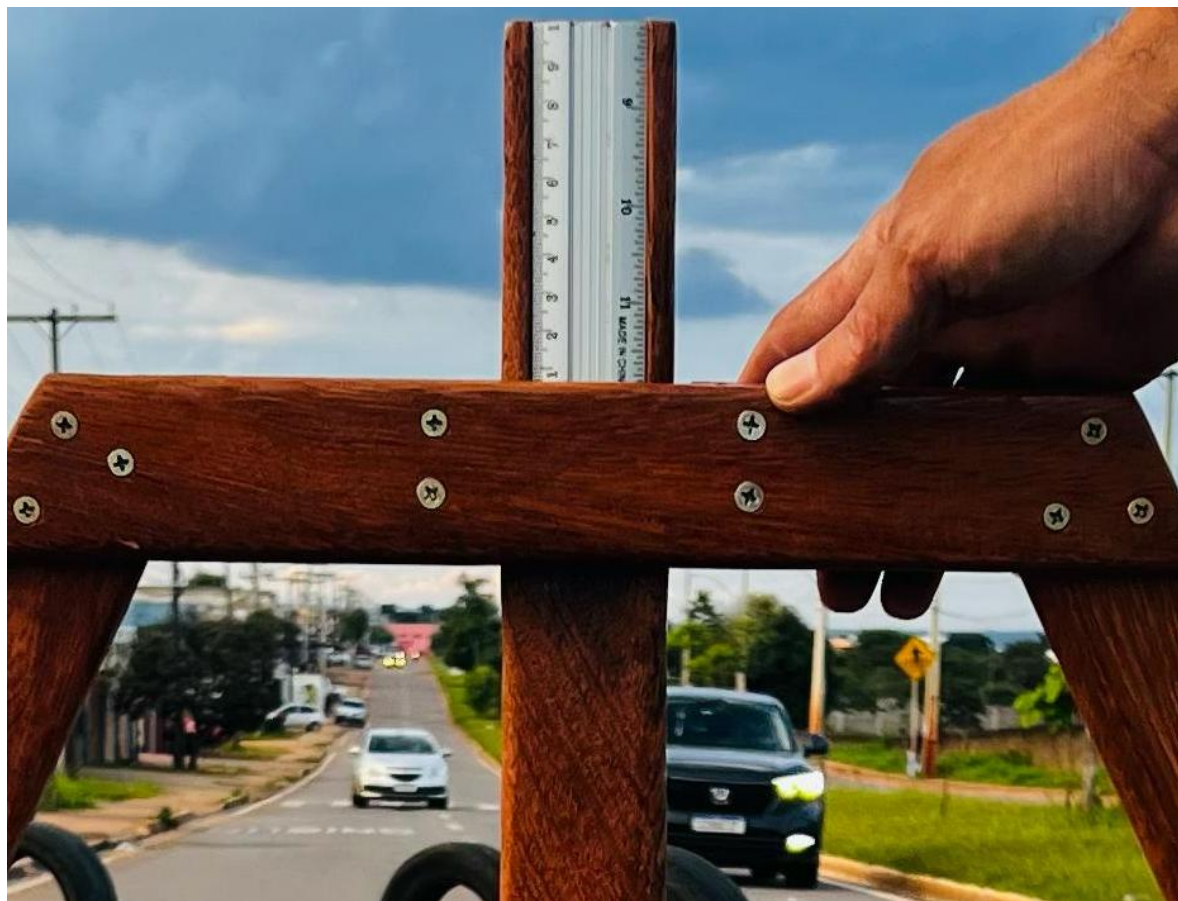
Posteriormente o operador gira o eixo acoplador no sentido horário, travando novamente o equipamento, possibilitando assim, a leitura do deslocamento da régua sem que haja alteração no deslocamento sofrido por ela.

*Figura 17 – Leitura do deslocamento da régua*

Após esse procedimento ser realizado, os valores das distâncias deslocadas em milímetros, são anotados na ficha de coleta de dados, disposta no anexo A.

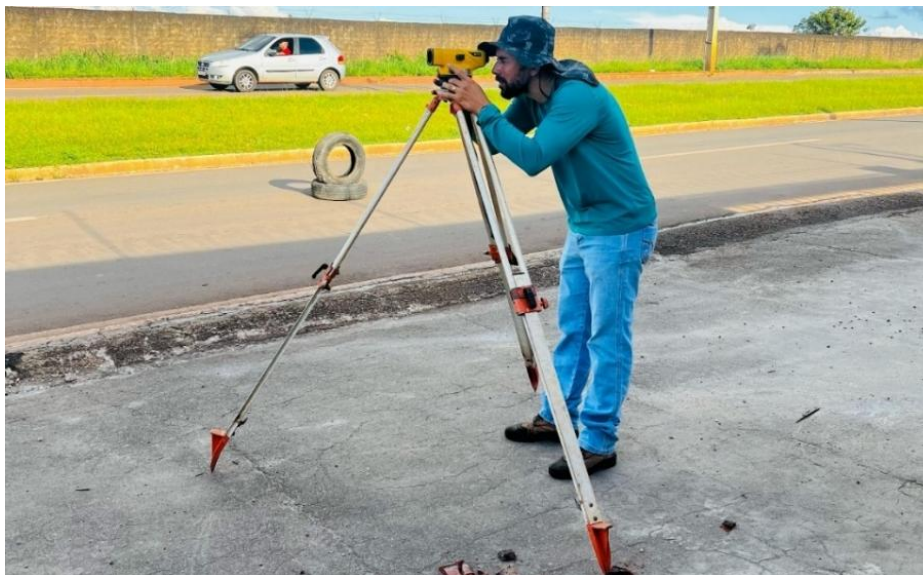
Após o nível ótico ser instalado sobre o tripé, ele passou por ajuste fino através dos três niveladores presentes na base niveladora acoplada acima do tripé, guiado pelo nível bolha presente no próprio equipamento. Com esse ajuste fino, o equipamento ficou pronto para uso.

*Figura 18 – Ajuste do nível*

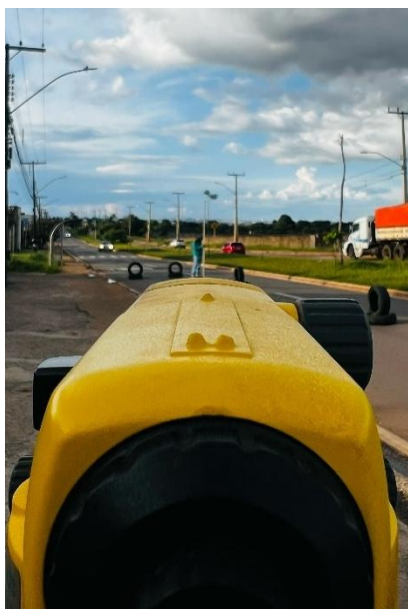
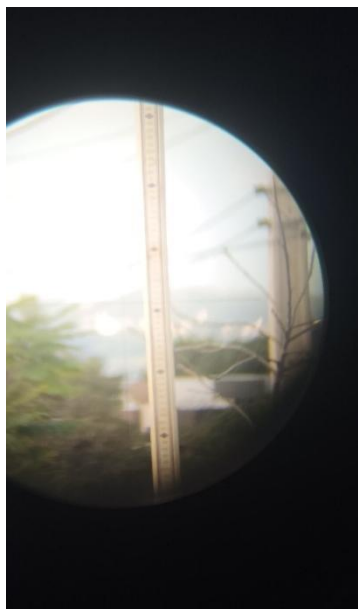
Este novo procedimento de coleta de dados proposto, utilizando equipamentos de topografia, exige três coletas de dados em cada estaca. Inicialmente a régua de alumínio foi posicionada por seu operador sobre a marcação no centro (CE) do sulco, mantendo-a parada na posição vertical até que o operador do nível consiga fazer a leitura da escala milimétrica na régua. Para a realização dessa leitura, inicialmente o operador do nível deve mirá-lo para a régua e posteriormente fazer o ajuste fino do foco do nível, possibilitando assim a visualização da escala da régua e somente então a leitura poderá ser realizada com precisão.

*Figura 19A – Apontamento*

*Figura 19B – Ajuste do foco*

*Figura 19C – Leitura da régua*
