International Conference on Building  
Pathology and Constructions Repair

## Gerenciamento de ativos: levantamento dos ativos construídos do IFG-Campus Jataí

O IFG – Câmpus Jataí: Unidade Flamboyant foi selecionado como objeto de estudo por se tratar de uma instituição pública de ensino em que a pesquisa pode oferecer contribuições relevantes ao planejamento de manutenção predial. Dentro desse contexto, destaca-se o Bloco 400, escolhido devido à sua importância funcional: é o bloco com o maior número de salas de aula e abriga setores administrativos, como a chefia de departamento, coordenação acadêmica e as coordenações de cursos, o que o torna o espaço com maior fluxo de estudantes e servidores. Essa intensa ocupação e uso contínuo aumentam sua vulnerabilidade ao desgaste físico e ao surgimento de manifestações patológicas.

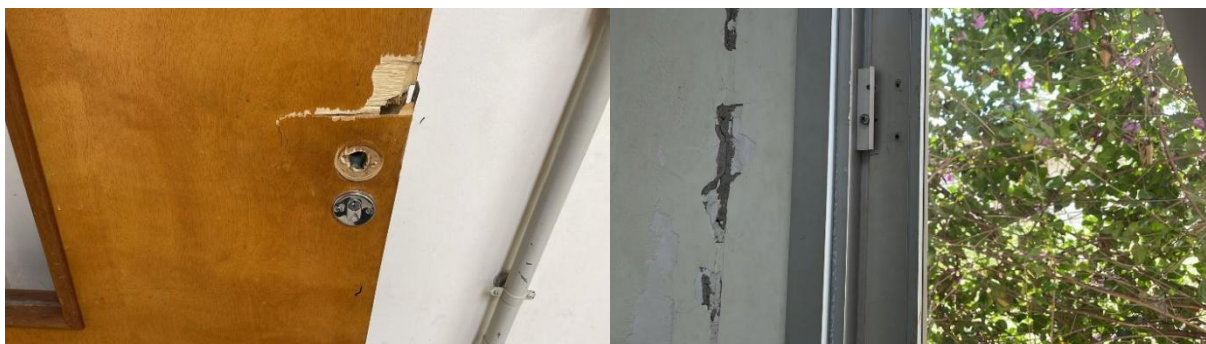
Os elementos construtivos com maior incidência de manifestações patológicas foram as vedações verticais, tais como portas e janelas, conforme ilustrado na Figura 1. Entre os principais problemas identificados destacam-se fissuras, manchas de umidade, descascamentos e, em casos mais pontuais, corrosão de armaduras expostas (Figura 2). De acordo com a ABNT NBR 15575, essas patologias podem comprometer significativamente o desempenho estrutural, a estanqueidade e durabilidade da edificação.

**Figura 1 – Patologias encontradas em portas e janelas**
