**INSTITUTO FEDERAL DE EDUCAÇÃO, CIÊNCIA E TECNOLOGIA DE GOIÁS**  
**CURSO BACHARELADO EM ENGENHARIA CIVIL**

**GERENCIAMENTO DE ATIVOS:**  
**DIFICULDADE PARA GESTÃO DE MANUTENÇÃO DOS EDIFÍCIOS PÚBLICOS**

Trabalho apresentado ao Instituto Federal de Educação, Ciência e Tecnologia de Goiás – Câmpus Jataí, como requisito parcial à obtenção do título de Bacharel em Engenharia Civil.

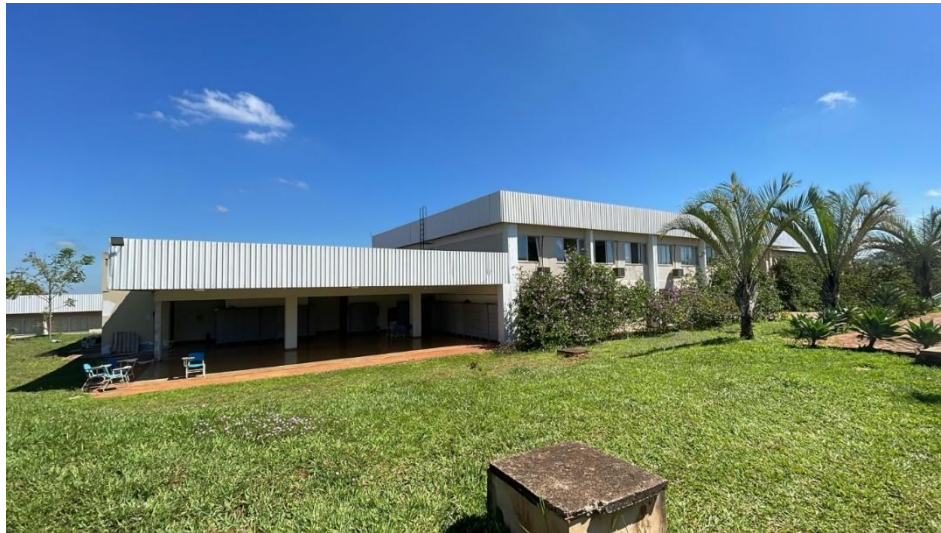
Figura 5 – Bloco 400

Conforme destaca Hooper (2023), a observação direta dos ativos construídos e de seus respectivos grupos constitui uma etapa essencial na avaliação do desempenho das edificações. Nessa fase do estudo, foram inspecionados 411 elementos construtivos do Bloco 400 (Figura 5), seguindo a estratégia de avaliação apresentada nas Tabelas 2 e 3. Esse levantamento teve como objetivo oferecer um panorama detalhado sobre a gestão de ativos e apoiar futuras decisões relacionadas à manutenção e à vida útil das edificações, consolidando o Bloco 400 como estudo-piloto para a aplicação do método adotado.

Com base na análise das condições físicas do bloco, associada aos parâmetros de desempenho estabelecidos pela NBR 15575 e às diretrizes de prazos de garantia em edificações da NBR 17170, foi possível classificar os níveis de risco, estimar a vida útil remanescente dos sistemas, propor intervenções corretivas adequadas e organizar as informações em planilhas dinâmicas elaboradas a partir das vistorias. Conforme apresentado na Tabela 4, a avaliação do Bloco 400 indicou predominância de deteriorações classificadas como de risco baixo (288 ocorrências) e médio (122 ocorrências), com apenas um caso enquadrado como risco grave.

Dessa forma, para o bloco 400 recomenda-se priorizar intervenções nas esquadrias, especialmente nas portas das salas de aula, visando à recuperação do desempenho e à prevenção da evolução das patologias. Ainda que a maioria das condições observadas não represente risco iminente à segurança, a ausência de intervenções corretivas pode acelerar o processo de degradação dos sistemas construtivos e comprometer a vida útil originalmente prevista.

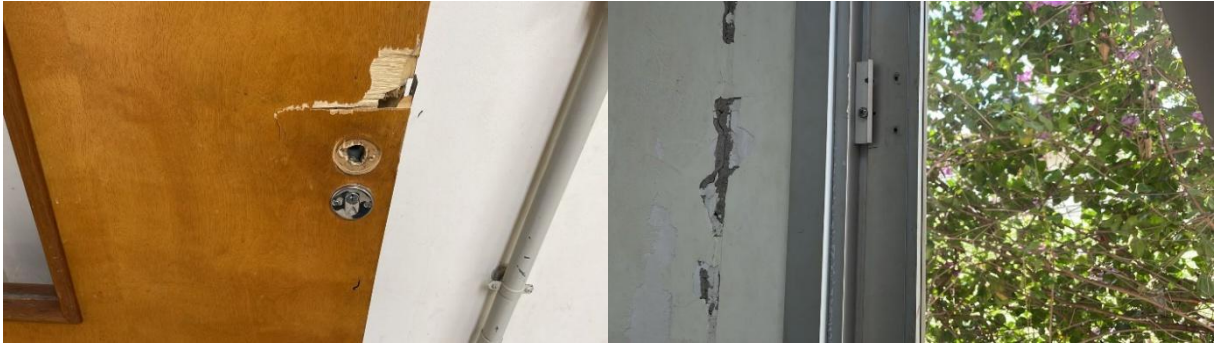
Figura 6 - Patologias encontradas em portas e janelas

Os elementos construtivos com maior incidência de manifestações patológicas foram as vedações verticais, como portas e janelas, conforme ilustrado na Figura 6; embora os espaços utilizados pelo corpo docente apresentem condições mais satisfatórias, todas as salas de aula avaliadas exibiram falhas nesses componentes, incluindo portas com folhas desgastadas e/ou desalinhadas, maçanetas ausentes e/ou danificadas, entre outros problemas.

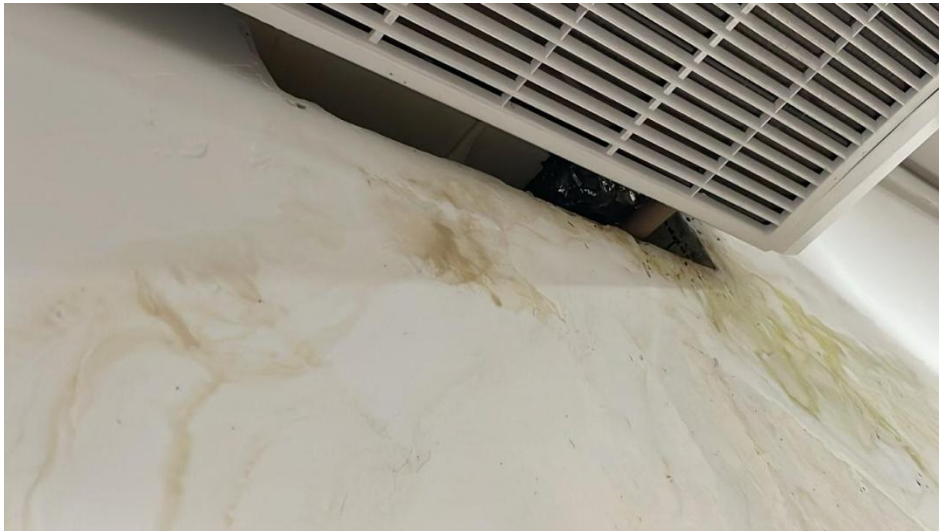
Figura 7 – Infiltração no Bloco 400

Entre os principais problemas identificados, destacam-se fissuras, manchas de umidade (Figura 7), descascamentos, juntas de dilatação sem tratamento (Figura 8) e, em casos mais pontuais, corrosão de armaduras expostas (Figura 9), patologias que, conforme a ABNT NBR 15575, podem comprometer significativamente o desempenho estrutural, a estanqueidade e a durabilidade da edificação. Verificou-se que a administração do campus já está conduzindo tratativas em relação à armadura exposta, classificada com risco grave, além de realizar reparos de pintura no pavimento superior.

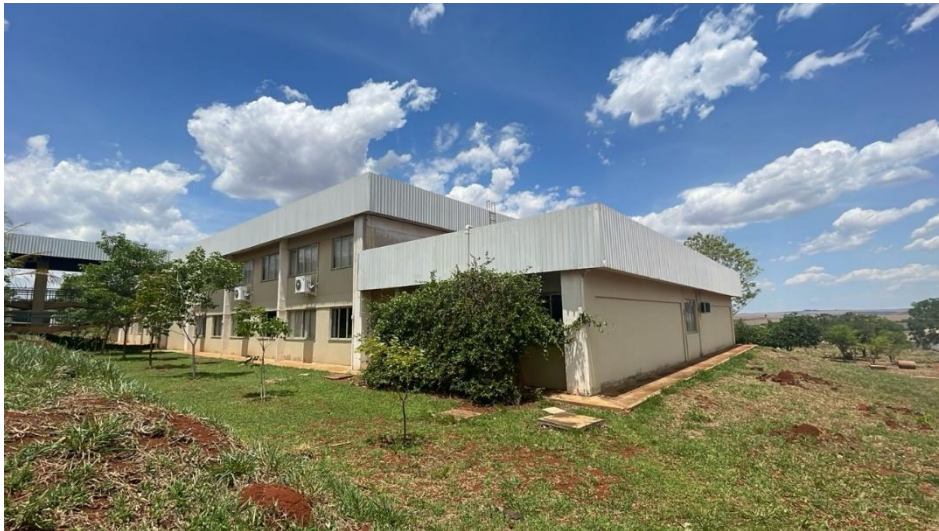
Figura 12 – Bloco 500

Conforme apresentado na Tabela 6, a análise do Bloco 500 (Figura 12), que abriga laboratórios e salas de professores, contemplou um total de 413 elementos construtivos. Os resultados indicam predominância de ocorrências classificadas como risco médio (51,09%) e baixo (45,76%), com 13 ocorrências graves (3,15%), relacionadas principalmente aos sistemas de laje/cobertura, metais, acessórios e registros, e esquadrias. As manifestações patológicas mais recorrentes ocorreram nos componentes de revestimento de piso, vedação vertical interna e externa (paredes), rejuntamentos, janelas e forro.

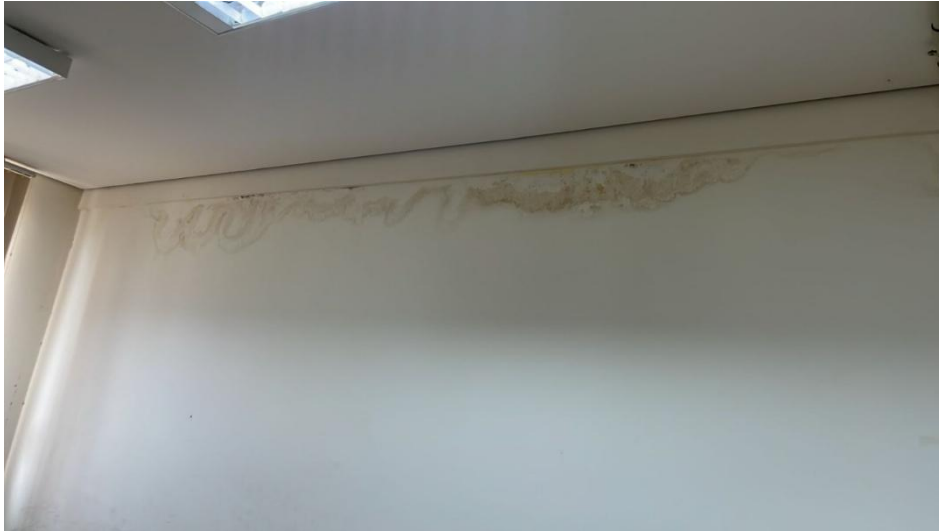
Figura 13 – Mancha de infiltração na cobertura do Bloco 500

Entre as não conformidades observadas, destacam-se infiltrações pontuais na cobertura (Figura 13), desgaste dos rejuntas, descolamento de revestimentos e falhas de estanqueidade em esquadrias. As janelas apresentaram ausência de componentes funcionais, como linguetas, escovinhas e caixas de dreno, cuja falta, associada ao uso de contramarcos com conexão em nylon, que facilita a passagem de umidade para o interior das esquadrias, comprometeu o sistema de vedação vertical e favoreceu o surgimento de infiltrações nas paredes adjacentes, como pode ser observado na Figura 14.

De forma geral, o Bloco 500 encontra-se em condições satisfatórias, sem riscos estruturais imediatos, mas são necessárias intervenções pontuais para a recuperação da estanqueidade, substituição de componentes das esquadrias, reposição de elementos visando à segurança da edificação (Figura 15), troca das mãos-francesas que sustentam as bancadas (Figura 16) e revisão das coberturas, com o intuito de prevenir o avanço das manifestações patológicas observadas.

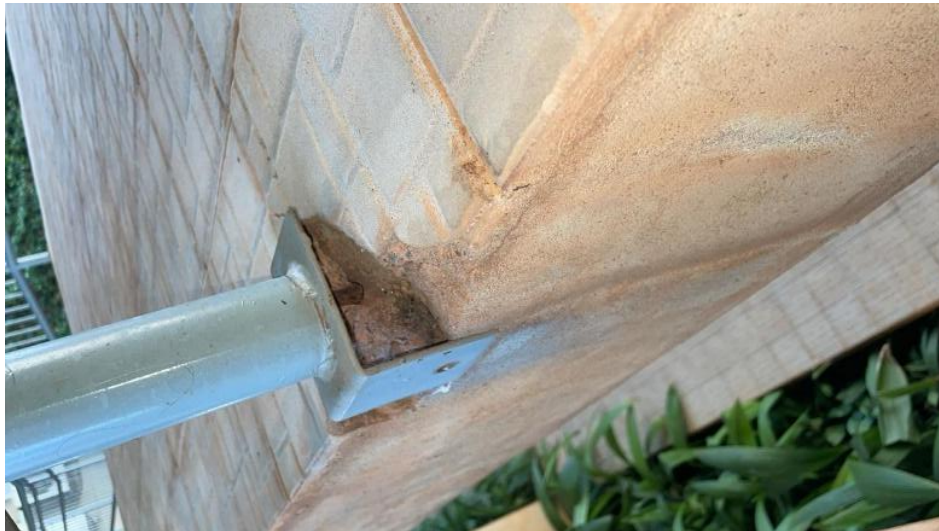
Figura 15 – Fixação de corrimão exposto entre os Blocos 400 e 500

Outro ponto observado refere-se à corrosão dos elementos de fixação dos corrimãos localizados entre os Blocos 400 e 500, o que pode comprometer a segurança dos usuários (Figura 15).

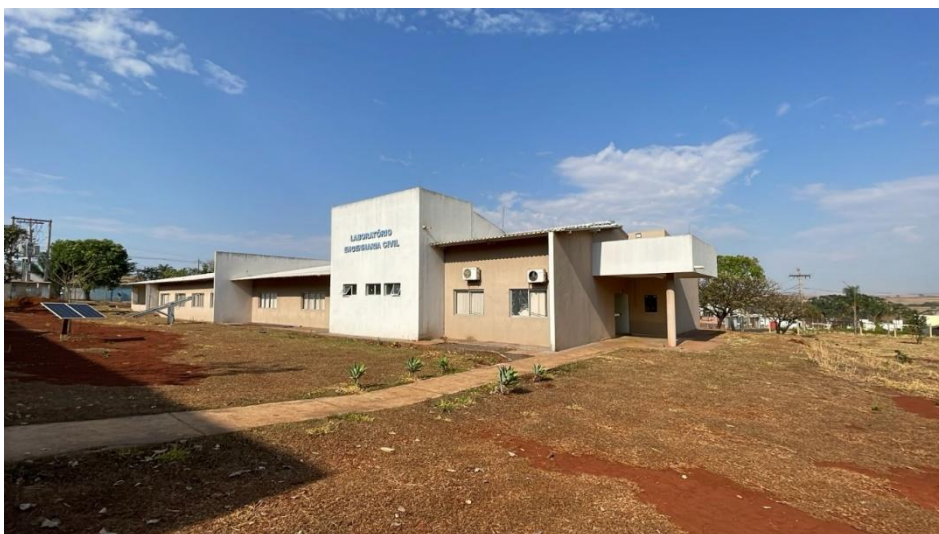
Figura 17 - Bloco 700

No Bloco 700 (Figura 17), que abriga laboratórios específicos do curso de Engenharia Civil e coordenações de curso, foram avaliados 178 elementos construtivos. Identificaram-se 18 ocorrências de risco grave (10,11%), principalmente no sistema de cobertura, que comprometem o uso, embora não representem risco à segurança. Além disso, houve 113 ocorrências de risco médio (63,48%) e 47 de risco baixo (26,40%). Proporcionalmente, o Bloco 700 apresentou maior número de manifestações graves em comparação ao Bloco 500, o que indica a necessidade de intervenções corretivas prioritárias para garantir o desempenho e a funcionalidade do edifício, conforme evidenciado na Tabela 7.

As esquadrias, assim como no Bloco 500, apresentaram ausência de componentes essenciais — como caixas de dreno, linguetas e escovinhas — além de contramarcos com conexões em nylon, o que compromete o desempenho do sistema de vedação e resulta em infiltrações nas paredes internas. Observou-se ainda falhas no uso e operação das portas, que, por questões de segurança, encontram-se com o fechamento improvisado por meio de cadeado (Figura 19). Essa relação direta entre falhas nas esquadrias e danos nas vedações verticais evidencia a importância da manutenção integrada entre sistemas, conforme preconiza a NBR 17170.

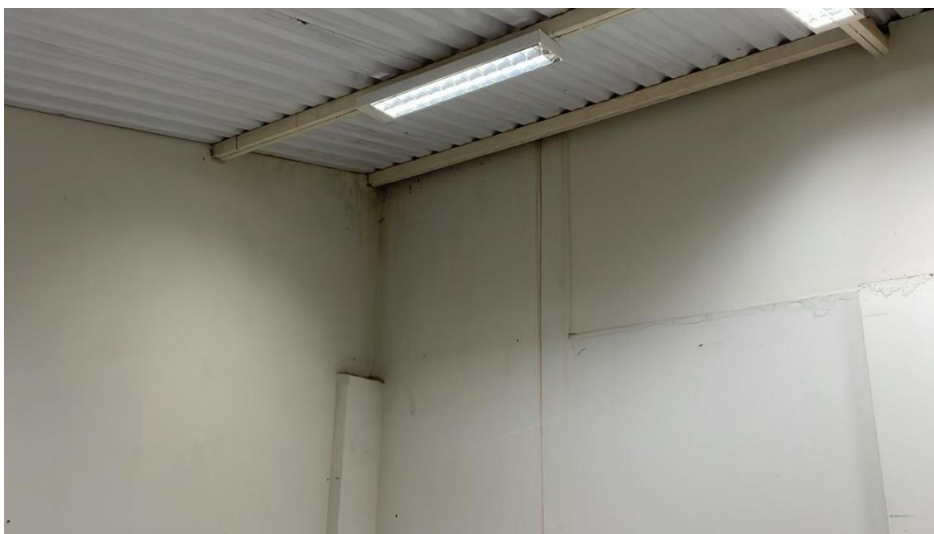
Figura 18 – Telhado com goteiras e falha na vedação no Bloco 700

As patologias mais significativas foram registradas nas coberturas, janelas, paredes e forros. No caso da cobertura, o principal problema identificado foi a ocorrência de goteiras, relacionadas à falha de estanqueidade do sistema e comprometendo o aproveitamento dos usuários, como pode ser observado na Figura 18.

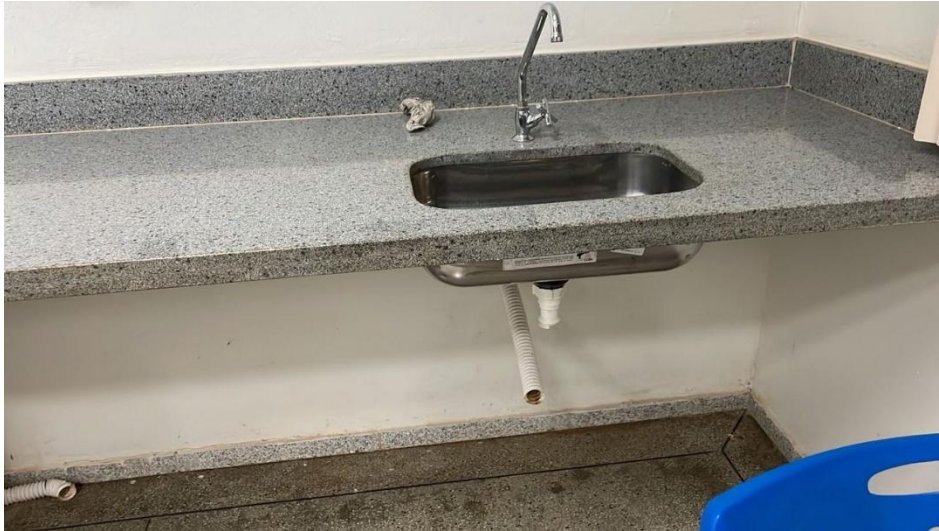
Figura 20 – Sifão danificado no Bloco 700

Ainda, foi observado que 7 dependências que contam com o uso de pia, estavam interditadas por, ou ausência de sifão e torneira, ou vazamentos, como pode ser observado na Figura 20.
