INSTITUTO FEDERAL DE EDUCAÇÃO, CIÊNCIA E TECNOLOGIA DE GOIÁS – IFG  
CÂMPUS APARECIDA DE GOIÂNIA  
DEPARTAMENTO DE ÁREAS ACADÊMICAS  
CURSO DE BACHARELADO EM ENGENHARIA CIVIL

**PROPOSIÇÃO DE *CHECKLIST* PARA INSPEÇÃO DO  
ATENDIMENTO DAS NORMAS REGULAMENTADORAS  
NR 18 E NR 6 EM OBRAS RESIDENCIAIS DE ALTO  
PADRÃO EM GOIÂNIA.**

Trabalho de conclusão de curso de graduação apresentado ao Instituto Federal de Educação, Ciência e Tecnologia de Goiás - Câmpus Aparecida de Goiânia como requisito parcial para obtenção do título de Bacharel em Engenharia Civil desenvolvimento na linha de pesquisa Segurança do trabalho aplicada na construção civil sob orientação do Prof. Dr. Moisés Gregório da Silva.

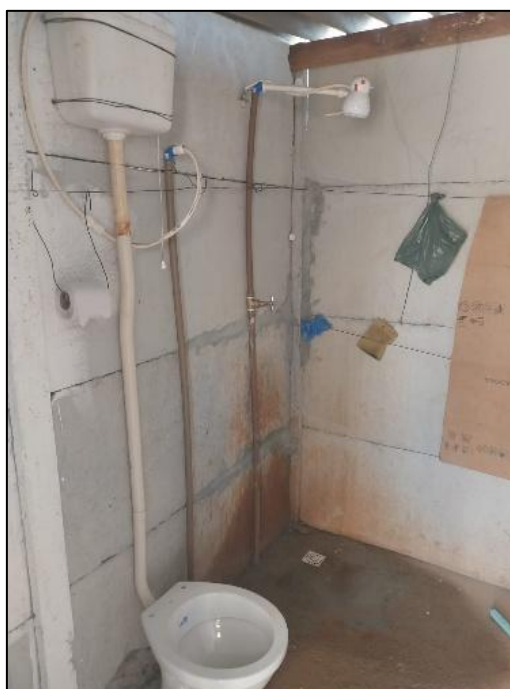
Figura 7 - Sanitário obra 1

As Instalações sanitárias das obras, conforme figura 7 e 8 abaixo, não dotavam de assento e tampa, itens previstos como algo obrigatório no item 18.5.7 da NR18. Outro ponto observado foi a ausência de chuveiros de acordo com o item 18.5.3 da norma conforme conjunto de grupo de cada 20 trabalhadores.

Apesar de não representar um risco elevado, a ausência da tampa pode causar desconforto ao funcionário durante o seu uso. Ademais, a tampa também possui função

de proteger o assento e o ambiente do banheiro contra germes e bactérias durante a descarga, evitando a contaminação por agentes biológicos.

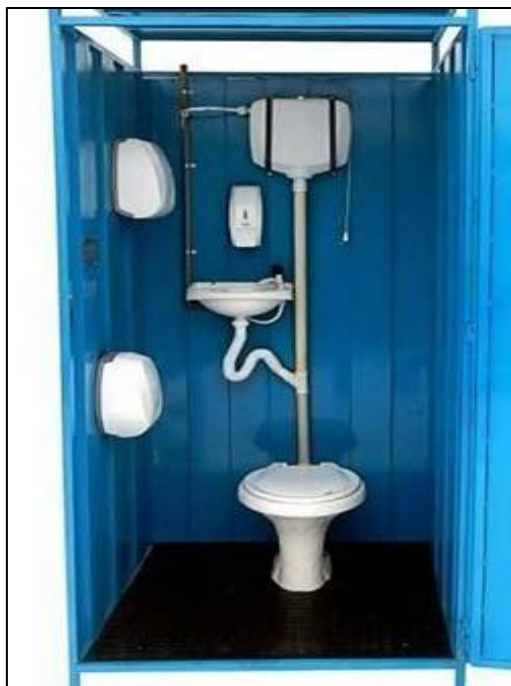
Figura 9 - Exemplo de banheiro

A seguir, um exemplo simples de banheiro que atende as exigências mínimas previstas em norma, disposto de tampa no vaso sanitário.

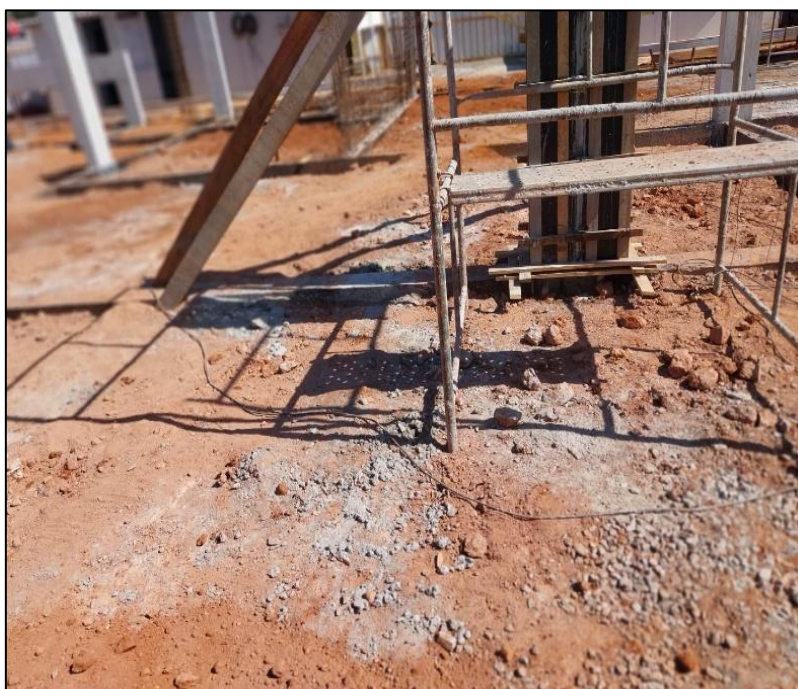
Figura 11 - Condutores elétricos obra 2

Atividades que envolvem eletricidade em ambientes ao ar livre exigem atenção redobrada, especialmente em condições de baixa visibilidade, como ilustrado na Figura 11. Nesses casos, a iluminação natural pode ser insuficiente, e fatores como poeira, chuva ou neblina reduzem ainda mais a percepção dos riscos. A distração ou a dificuldade em identificar fios energizados e outros componentes expostos aumenta significativamente a probabilidade de acidentes graves, podendo inclusive resultar em fatalidades. Por isso, é essencial adotar medidas preventivas rigorosas, como sinalização adequada, uso de equipamentos de proteção individual (EPIs) e acompanhamento constante por profissionais qualificados.

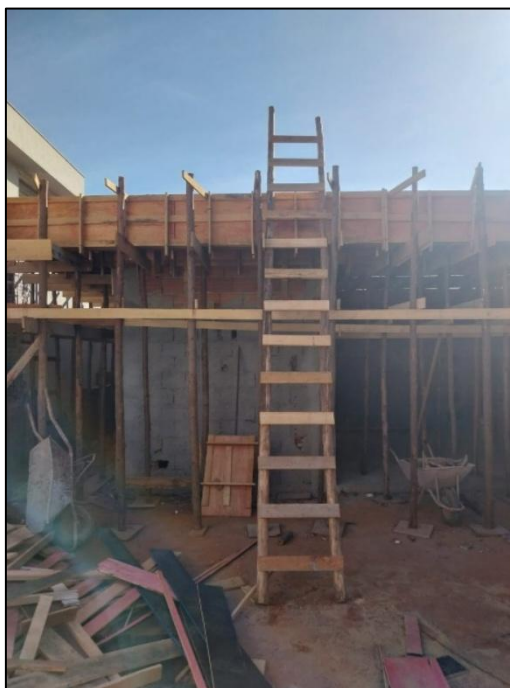
Figura 12 - Escada obra 1

Dessa forma, devido as diferentes fases das obras, na obra número 1 foram madeira. Já na obra número 2, não foram obtidos registros com esse item. A figura 12 logo em seguida mostra a primeira escada, sem um sistema de guarda corpo, na qual dará mais segurança ao trabalhador em eventuais situações adversas.

O ambiente ao redor da base da escada também oferece risco adicional. Existe presença de entulhos, sobras de madeira, ferramentas e outros materiais soltos no piso, o que favorece tropeços e escorregões, principalmente no momento de iniciar o uso da escada. Portanto, a escada em questão apresenta uma série de irregularidades que colocam em risco a saúde e segurança dos trabalhadores. Recomenda-se sua imediata substituição por escada adequada, industrializada ou a adaptação com proteção nas laterais, com instalação de corrimãos, fixação segura, ângulo apropriado e sinalização preventiva. Além disso, deve-se realizar a organização e limpeza do entorno, adotando medidas que minimizem os riscos de acidentes durante o uso.

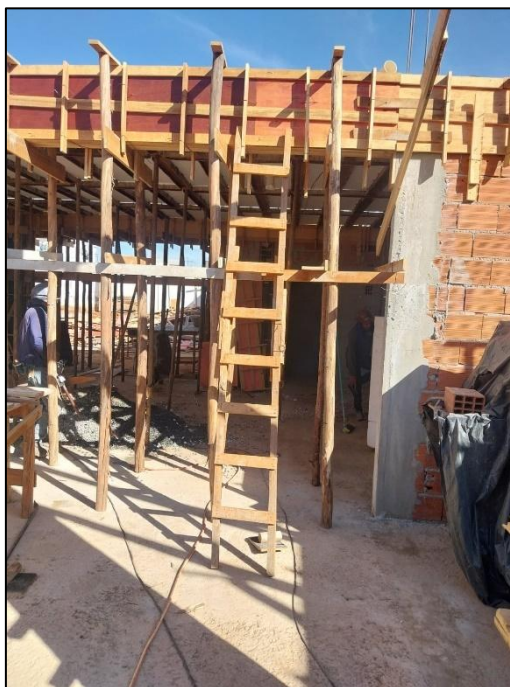
Figura 14 - Segunda escada obra 1

A seguir, na figura 14, na segunda escada registrada em obra, que também estava sendo usada para ter acesso ao pavimento superior, é possível notar a ausência do sistema de guarda corpo e o não cumprimento dos itens 18.8 na NR 18 que trata sobre escadas, rampas e passarelas, em específico o item 18.8.6.1 na qual a escada deve ultrapassar pelo menos um metro em relação ao piso superior. Ademais, durante as observações, foi verificado a dificuldade dos trabalhadores ao acessar o pavimento superior por esta escada, notou-se o perigo existente no uso dessa escada, na qual o risco de acidente foi elevado devido as próprias condições do item citado e fotografado.

Além das escadas inadequadas outro fator que prejudica a trabalhabilidade é a presença de materiais soltos e fios no piso ao redor da escada contribui para o risco de tropeços e escorregões, principalmente durante o acesso. Além disso, a estrutura da escada pode não suportar o peso ou o uso contínuo, elevando o risco de colapso.

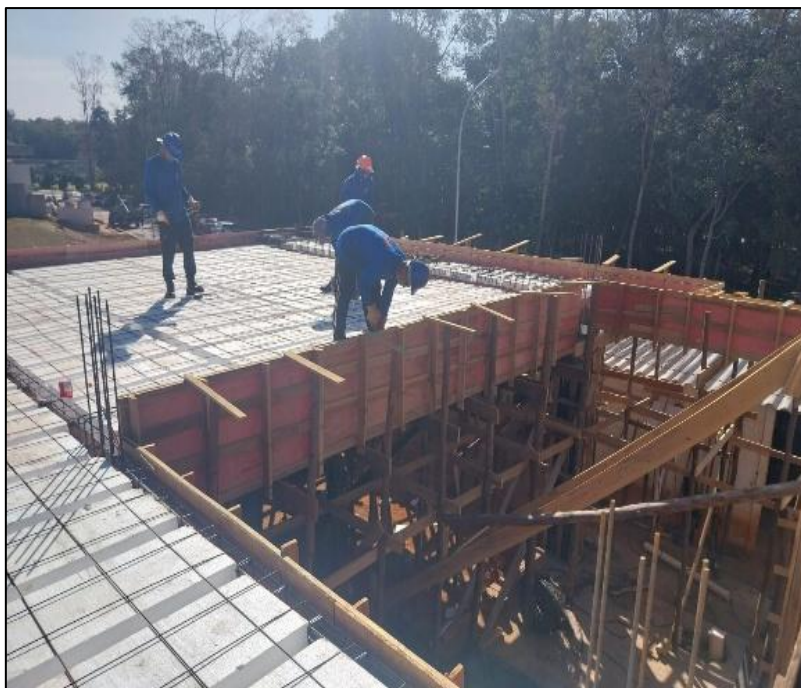
Figura 16 - Atividade em altura

Na obra 1, com as suas atividades mais avançadas, conforme imagem da figura a seguir, foram registrados a execução de serviços no pavimento superior com a ausência de qualquer tipo de proteção coletiva, na qual protegesse o trabalhador de quedas e possíveis imprevistos de projeção de materiais ou qualquer outro objeto no entorno, que venha causar danos materiais ou físicos além da ausência de qualquer travamento como menciona o tópico 18.12.16 na norma. Ademais, notou-se também a

ausência das pranchas de material resistente que devem estar firmemente apoiadas sobre as armações para a circulação dos trabalhadores, conforme exigido no item 18.7.3.5 da norma. E por fim, foi observado também o não cumprimento do item 18.7.3.6 que prevê a obrigatoriedade da proteção das extremidades dos vergalhões que ofereçam risco aos trabalhadores.

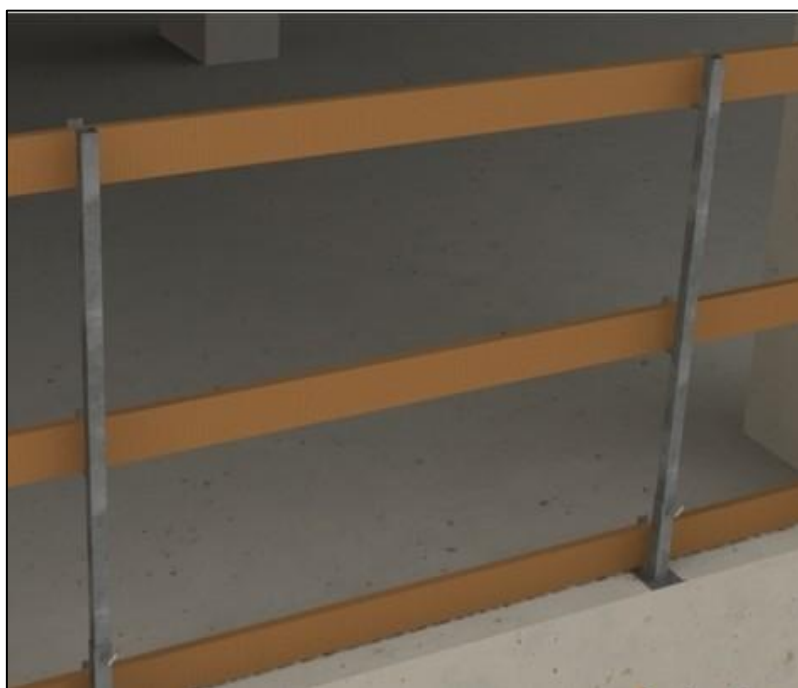
Figura 18 - Exemplo para guarda corpo

Deve ser adotado também a proteção periférica contra queda de materiais e pessoas em pavimentos superiores, nas quais se configuram como trabalho em altura, logo abaixo um exemplo na qual como essa proteção pode ser desenvolvida em obra.

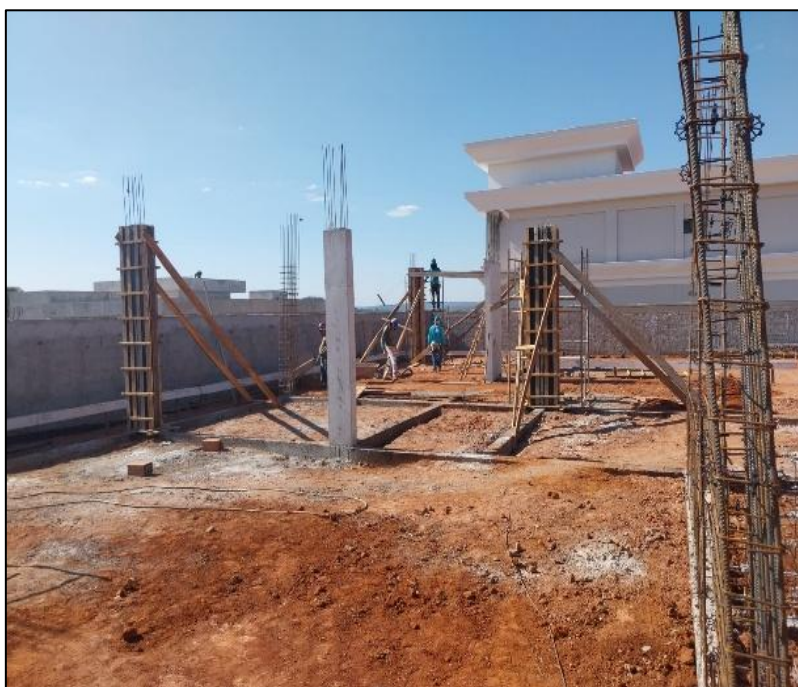
Figura 19 - Etapa de serviço: estrutura

Já na obra número 2, mesmo com o seu estágio ainda inicial, notou-se a ausência de pontos de ancoragem ou outras medidas que já podem começar a serem implementadas para o uso nas atividades no canteiro. Visto que, a execução da estrutura já foi iniciada e até o momento da visita, não foram observados sistemas de segurança presentes ou mesmo alguma previsão para implementação, conforme relatado pelos trabalhadores no momento da entrevista. Tal situação, pode ser observada conforme a Figura 19 a seguir, na qual, alguns pilares já foram concretados.

Dentre os riscos identificados, destaca-se a presença de escoramentos de madeira sem sinalização adequada, o que pode ocasionar impactos, tropeços ou quedas. Outro ponto relevante é a necessidade de atenção redobrada mesmo com a boa claridade no ambiente, pois a incidência direta do sol pode causar desconforto visual e comprometer a percepção dos trabalhadores, aumentando a probabilidade de acidentes. Recomenda-se o uso de óculos de proteção, com a finalidade de proporcionar melhor conforto visual aos trabalhadores devido aos raios solares e poeiras.

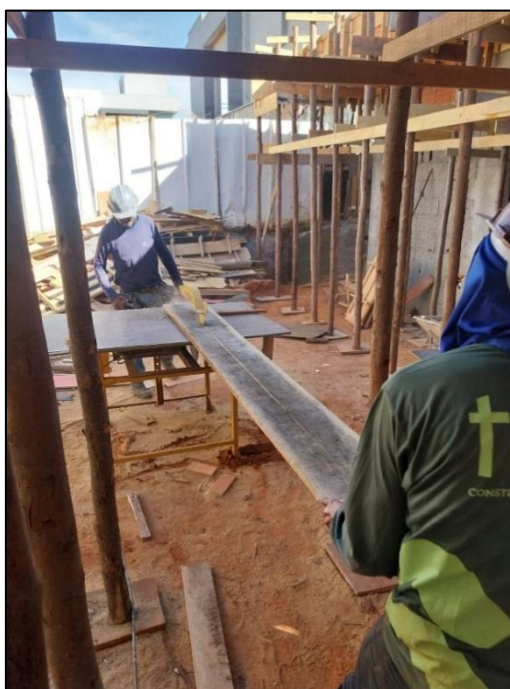
Figura 20 - Serra circular obra 1

Em relação as máquinas e ferramentas das duas obras, notou-se alguns pontos de melhoria que devem ser aplicados para que tais equipamentos estejam dispostos da maneira correta conforme item 18.10 normativo. Conforme Figura 20 a serra circular da obra 1 não possuía coletor de serragem e não estava com nenhum dispositivo empurrador ou guia de alinhamento. Tal aspecto, aliado a presença de entulhos, pedaços de madeira e outros materiais espalhados aumentam significativamente a possibilidade de tropeços, escorregões e quedas. Nessa situação, recomenda-se que seja solicitado junto a empresa que disponibilizou a serra circular (por meio de aluguel ou venda), a disponibilização de todos os itens conforme previsto em norma citados anteriormente. Ademais, é de suma importância que a limpeza do local seja feita diariamente após o término das atividades, por tanto, recomenda-se a realização de um treinamento com os operadores da serra circular, com ênfase nesse assunto.

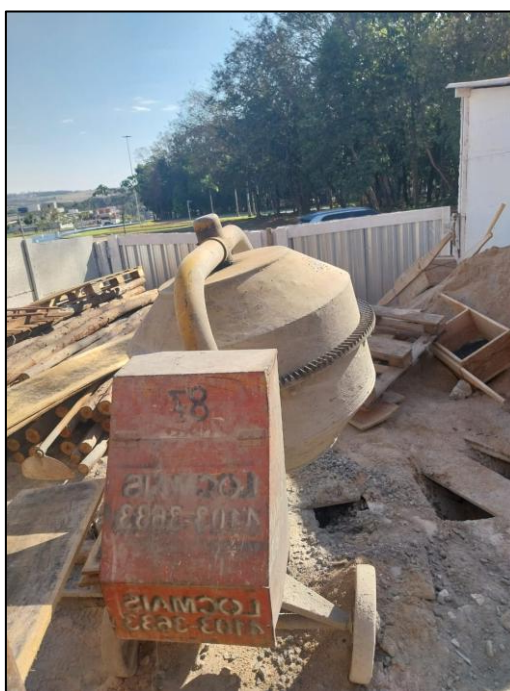
Figura 21 - Betoneira obra 1

Conforme Figura 21 a seguir, a betoneira da obra 1, um dos equipamentos mais usados em obras de residenciais, estava em local inadequado, não estando coberta e disposta no canteiro de obras em espaço desorganizado com excesso de diversos materiais, situação propícia para possíveis acidentes no local. Essa condição oferece riscos de tombamento do equipamento, podendo causar acidentes graves com

operadores ou terceiros nas proximidades. Além disso, a área ao redor da betoneira não está isolada e sinalizada, o que aumenta a chance de tropeços, quedas e contato acidental com partes móveis. A falta de nivelamento do solo compromete a estabilidade do equipamento, contrariando os princípios de segurança da NR 12, que exige a instalação segura e em superfície firme para máquinas e equipamentos, e a sua instalação em local coberto, visto que tal medida irá prolongar a sua vida útil e proporcionar melhores condições de trabalho para o operador, o protegendo das condições do tempo, principalmente no que se diz respeito as altas temperaturas e exposição ao forte calor do sol.

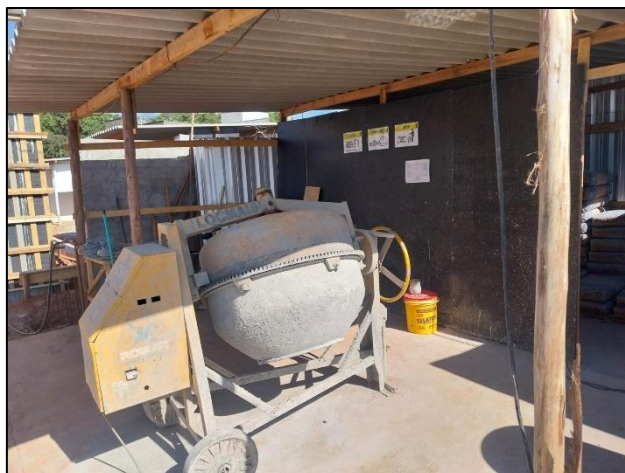
Figura 22 - Betoneira obra 2

A seguir, foi observado que na obra 2, a betoneira estava disposta de maneira correta, em local limpo, coberto e com solo regular. Padrão esse que pode ser adotado por todas as obras da construtora.

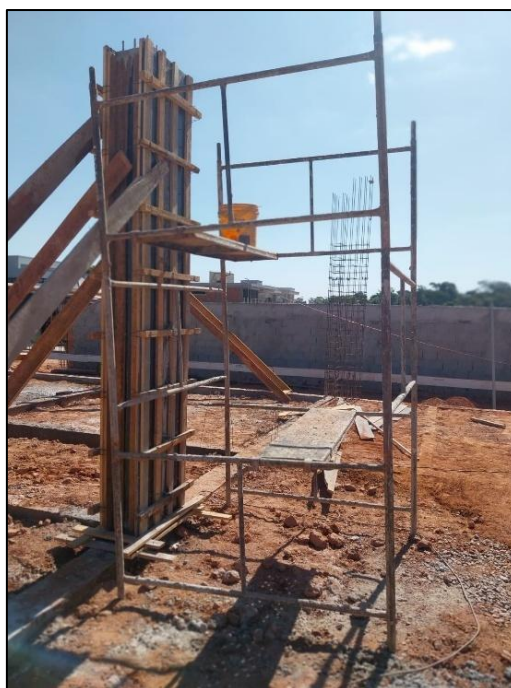
Figura 23 - Andaime tubular obra 2

Foi possível observar que os andaimes foram montados de forma irregular, conforme demonstrado na figura 23, de maneira que não possuía todos os pisos e se encontravam em chão desnivelado sem o apoio a sapatas rígidas de forma que os esforços e as cargas transmitidas permitam o nivelamento junto ao solo. Essas condições aumentam significativamente o risco de queda de altura, colapso da estrutura e acidentes com materiais soltos ou ferramentas, colocando em risco a integridade física dos trabalhadores.

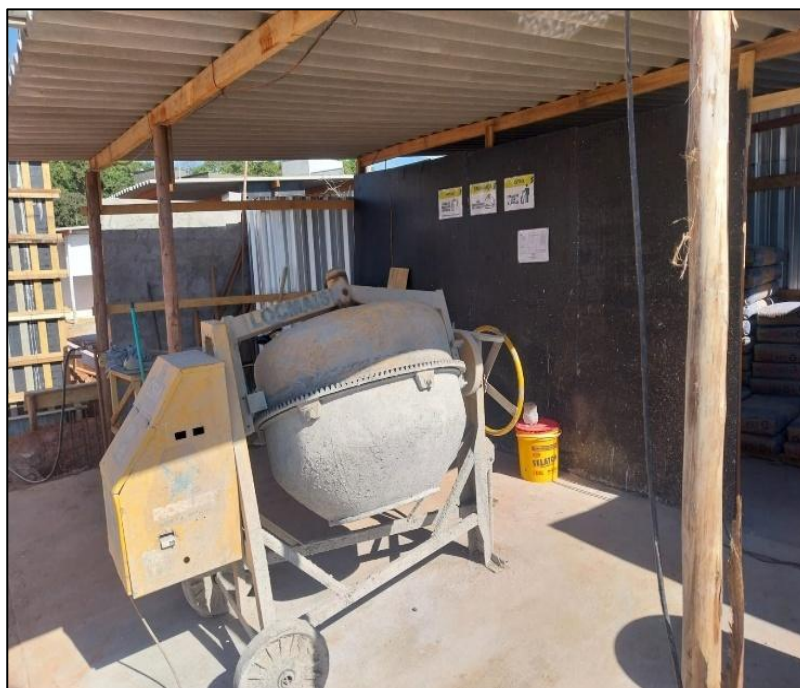
Figura 24 - Sinalização e segurança

Durante a observação em campo, verificou-se a existência da sinalização de segurança no canteiro de obras, conforme figura 24 a seguir, havia placas com orientação aos trabalhadores da necessidade do uso do capacete de segurança e protetores auriculares. Porém, notou-se a necessidade de realizar com maior eficácia essa sinalização em outras áreas, na qual foi observado a execução de serviços com grandes riscos ao trabalhador, tais como: uso da serra circular e em local de corte e dobra de aço. Pois a sinalização alertando os riscos envolvendo cada atividade, a forma correta de realizá-la e os equipamentos de proteção individual obrigatórios a respectiva tarefa são informações essenciais que devem estar sempre presentes ao trabalhador, de maneira que o direcione a seguir o procedimento correto.

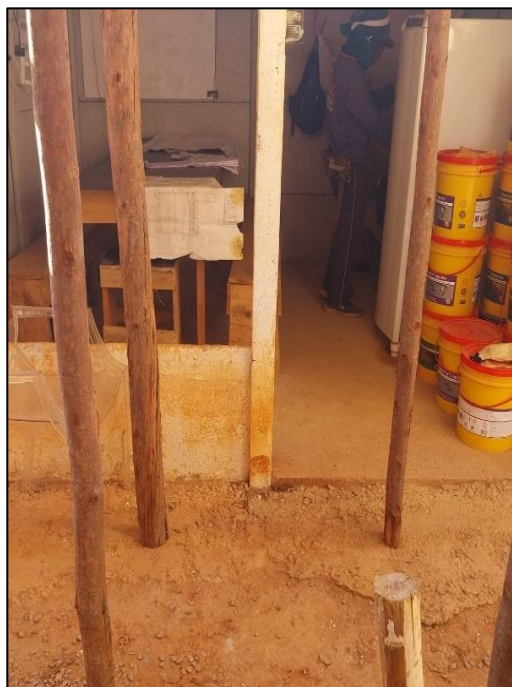
Figura 25 - Trabalhador sem o uso de calçado de segurança adequado

Durante as inspeções realizadas nos canteiros de obras, foi observado que grande parte dos trabalhadores possui conhecimento básico sobre os Equipamentos de Proteção Individual (EPIs) necessários para a execução segura de suas atividades, como capacetes, luvas de proteção e botinas de segurança. No entanto, também foram identificadas falhas significativas no uso adequado desses equipamentos. Na obra 1, por exemplo, verificou-se que alguns colaboradores estavam sem botinas de segurança apropriadas, conforme figura 25 apresentada a seguir. Já na obra 2, foi constatado que a equipe de armação realizava suas atividades sem o uso de capacetes, mesmo tendo ciência da obrigatoriedade e importância do seu uso.

Essas constatações evidenciam falhas tanto no cumprimento das normas de segurança quanto na gestão de SST (Segurança e Saúde no Trabalho) por parte da organização. Ressalta-se, portanto, a necessidade de ações sistemáticas e contínuas por parte da empresa, tais como: orientar e conscientizar os trabalhadores, realizar treinamentos periódicos, fornecer gratuitamente os EPIs adequados, registrar formalmente o fornecimento e, sobretudo, fiscalizar e exigir o uso correto durante toda a jornada de trabalho, tais ações que são itens previstos em norma de cumprimento obrigatório por parte da empresa.
