**MINISTÉRIO DA EDUCAÇÃO  
INSTITUTO FEDERAL DE EDUCAÇÃO, CIÊNCIA E  
TECNOLOGIA DE GOIÁS – IFG CAMPUS GOIÂNIA  
DEPARTAMENTO DE ÁREAS ACADÊMICAS III  
CURSO DE ENGENHARIA DE TRANSPORTES**

**ANÁLISE DE VERIFICAÇÃO DA  
INFRAESTRUTURA E DA SEGURANÇA VIÁRIA  
DO BRT NORTE-SUL DE GOIÂNIA:  
DIAGNÓSTICO E PROPOSTAS DE MELHORIA.  
ESTUDO DE CASO**

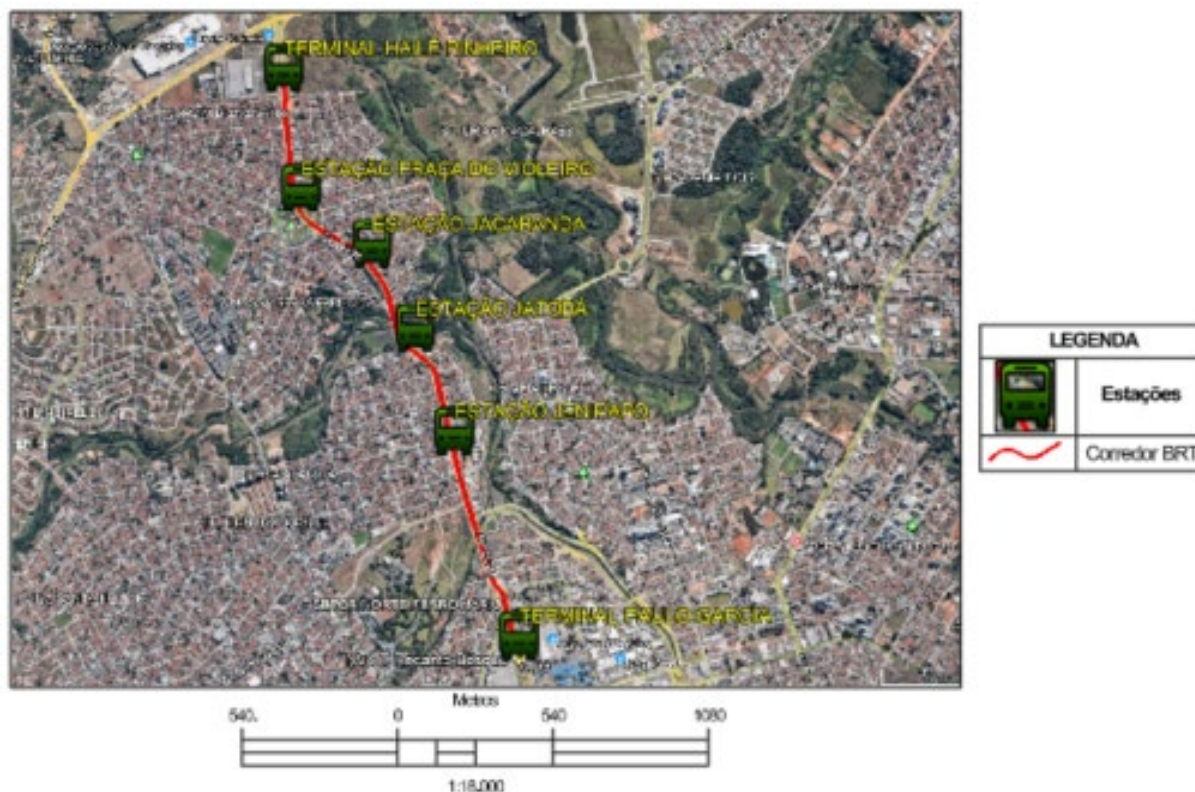
Figura 2-11 – As estações são representadas por ônibus e a linha o perímetro analisado.

corredor: o trecho de 4,62 km que interliga o Terminal Paulo Garcia ao Terminal Haile Pinheiro, como apontado na Figura 2-11, examinando sua função estratégica e a lógica de sua implantação. (RIBEIRO e MENDONÇA, 2025).

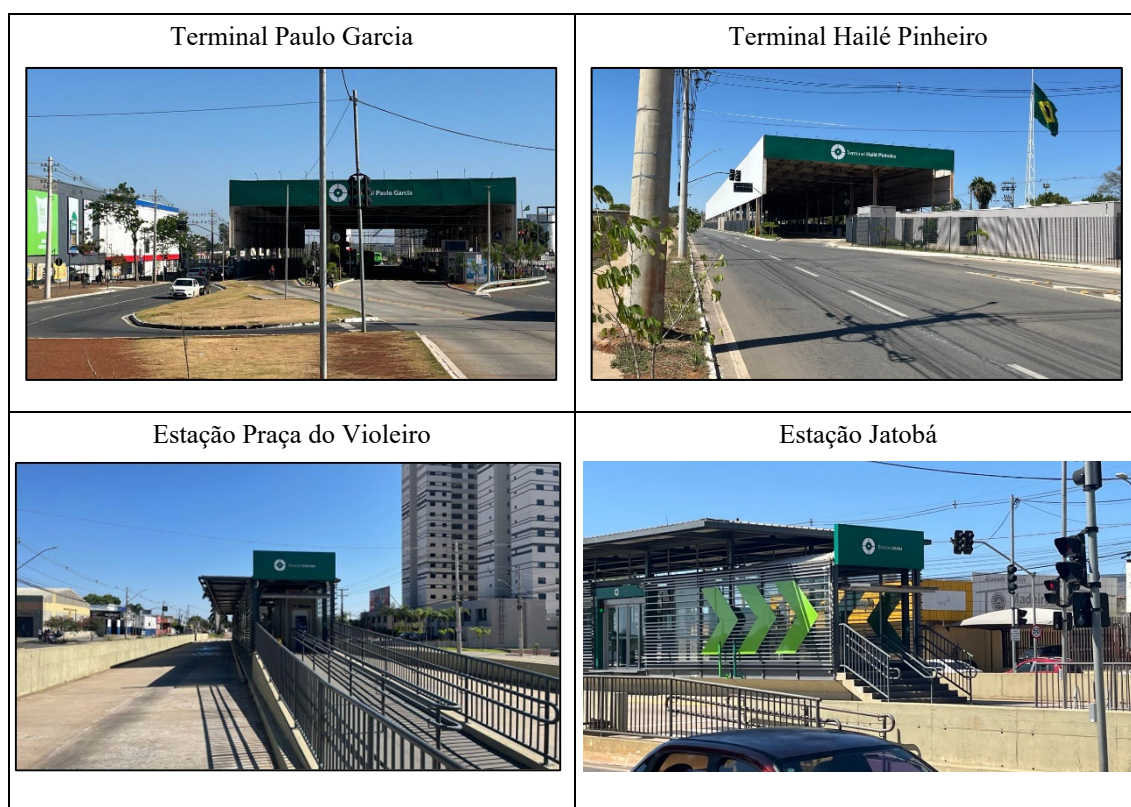
Figura 5-1 – Terminais BRT Norte-Sul Goiânia

Este capítulo tem como objetivo validar empiricamente o método delineado no Capítulo 4, aplicando nas condições da infraestrutura e da segurança viária do corredor *Bus Rapid Transit* (BRT) Norte-Sul de Goiânia. A Auditoria de Segurança Viária (ASV) foi realizada no trecho compreendido entre o Terminal Paulo Garcia e o Terminal Hailé Pinheiro, conforme Figura 5-2. Para concretizar esta análise, a etapa inicial consistiu na adequação de uma lista de verificação, voltada para a avaliação de sistemas de BRT já em funcionamento. Esta lista de verificação foi aplicada *in loco*, culminando na análise dos dados coletados, os quais foram formalizados e apresentados para as proposições de intervenção destinadas ao aprimoramento da segurança viária no local auditado.

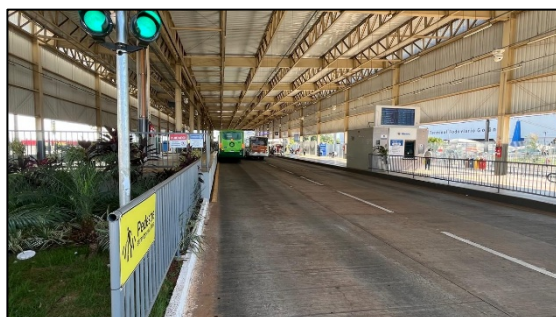
Figura 5-8 – Paisagismo funcional e estético

A segurança e a facilidade de acesso para todos os usuários são pilares de um sistema de transporte público eficiente, conforme ressaltado no Manual do BRT (2008) (Figura 5-8).

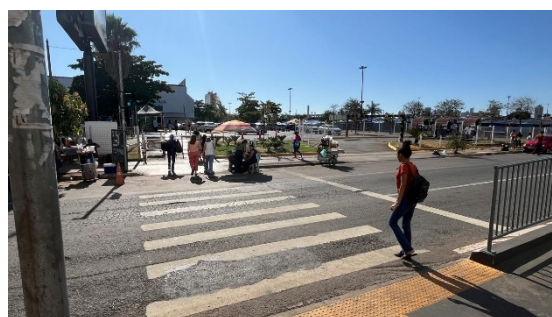
Figura 5-9 – Segurança e Acessibilidade de Pedestres

(Figuras 5-9 e 5-10)

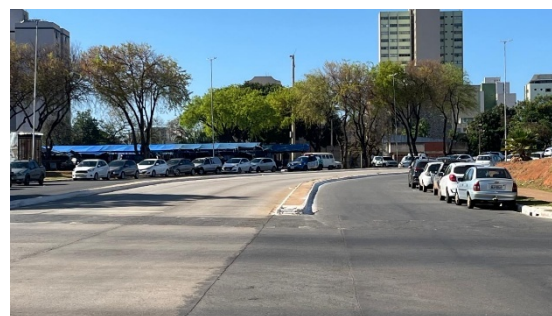
Figura 5-11 – Controle de Velocidade e Demarcação de Zonas

- Adequado para integração modal e fluxo controlado conforme recomendações manuais de terminais de passageiros (Figura 5-11).

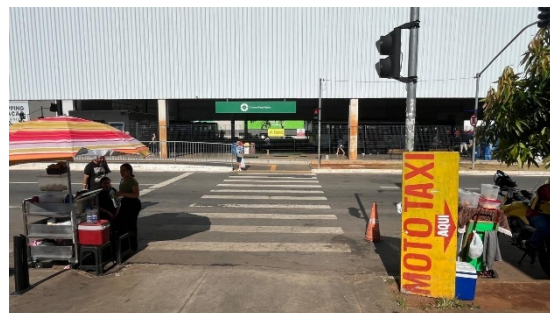
Figura 5-15 – Sinalização Completa e Clara

As observações não mostram áreas claramente designadas para pontos de táxi ou veículos de aplicativos. O item 2.5 do checklist observou essa falta de designação (Figura 5-15).
