**AVALIAÇÃO DO DESEMPENHO DE CALÇADAS- ESTUDO DE CASO: JATAÍ-  
GOIÁS**

Trabalho apresentado ao Instituto Federal de Educação, Ciência e Tecnologia de Goiás – Câmpus Jataí, como requisito parcial à obtenção do título de Bacharel em Engenharia Civil.

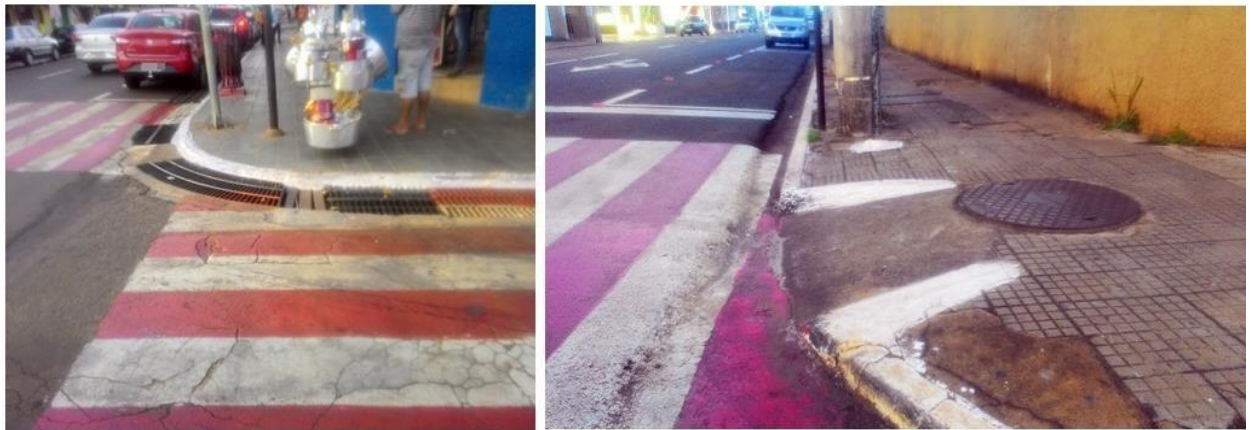
Figura 1.1.1: Ausência de Rebaixamento. Figura 1.1.2: Desnível entre rebaixamento e leito

carroçável e obstáculo em frente ao rebaixamento

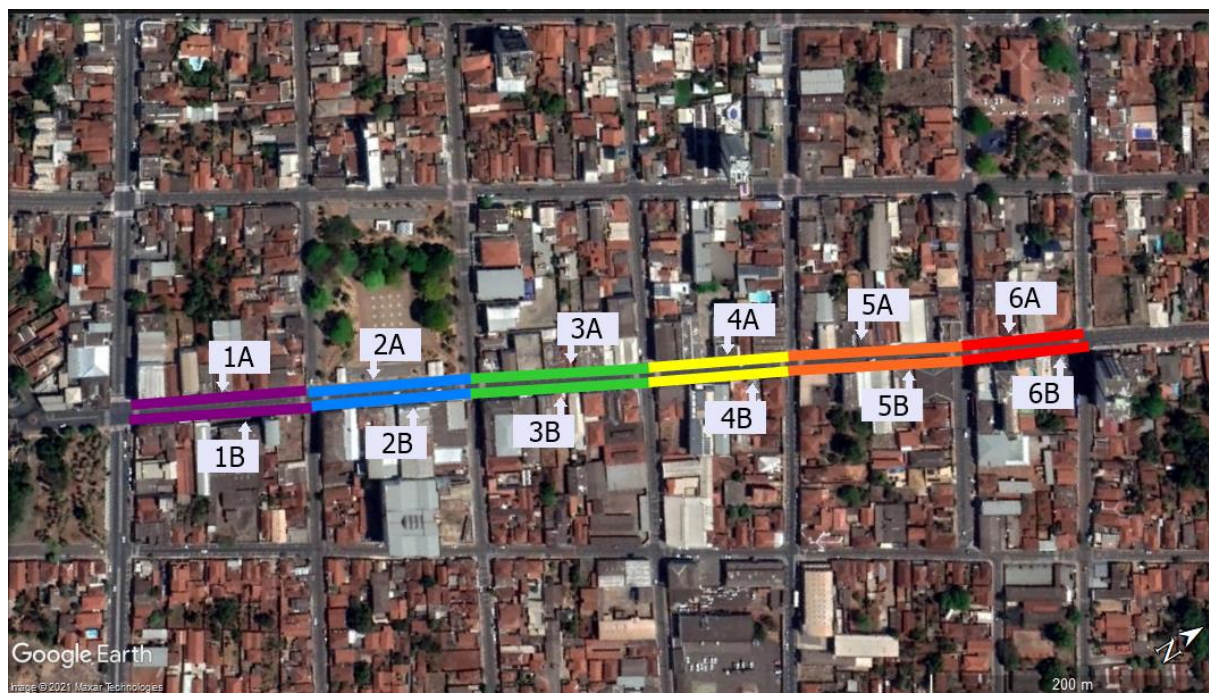
Figura 3.1.2: Divisão do trecho em estudo em subtrechos.

O trecho em estudo foi dividido em subtrechos, que são apresentados na Figura 3.1.2. Tal divisão foi realizada para facilitar a aplicação das fichas técnicas que foram utilizadas para pontuar aspectos de conforto, segurança e ambiente dos trechos.

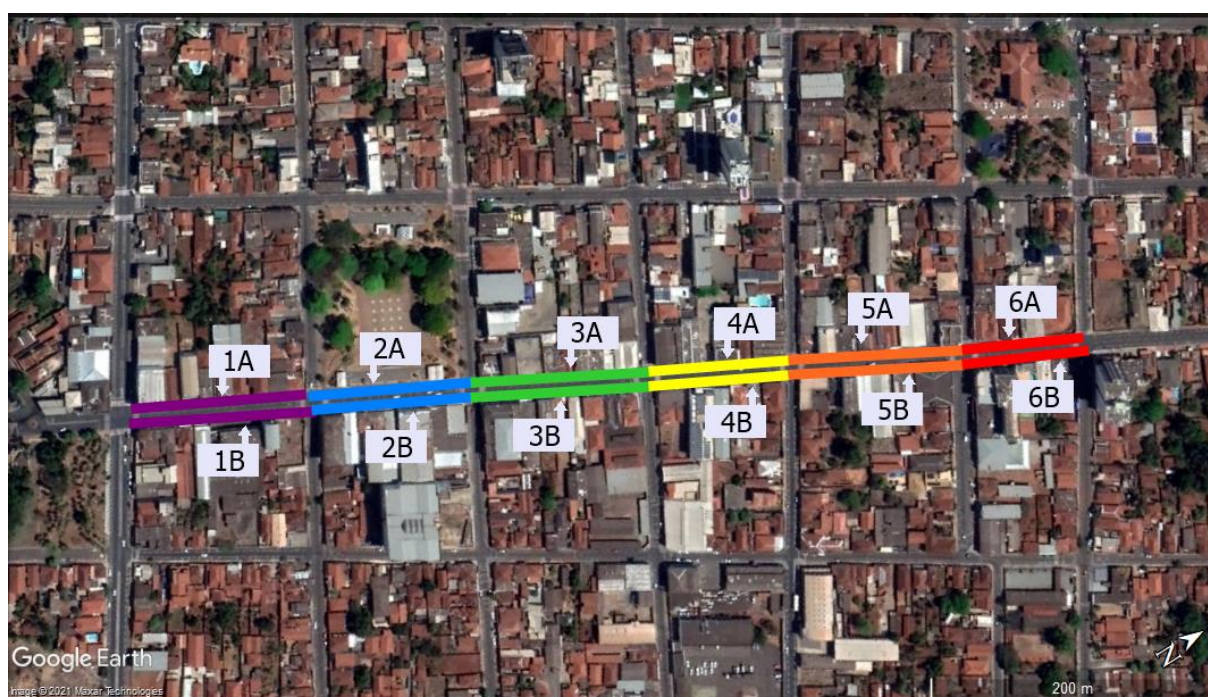
Figura 4.1.1: Trechos utilizados na aplicação das fichas técnicas.

A partir da aplicação das fichas de estudo nos trechos mostrados na Figura 4.1.1, obtivemos os seguintes resultados presentes nas Tabelas 4.1.1 e 4.1.2.

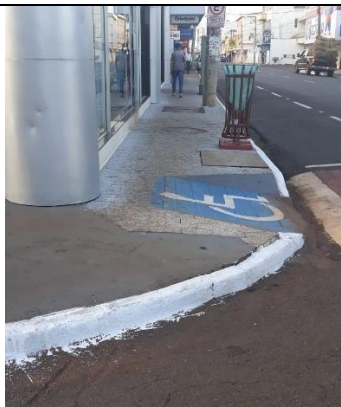
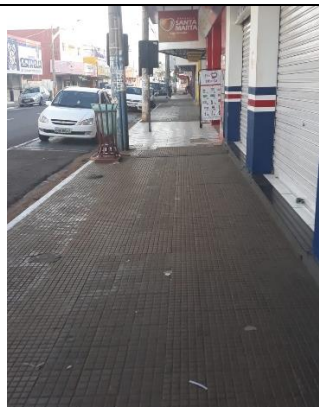
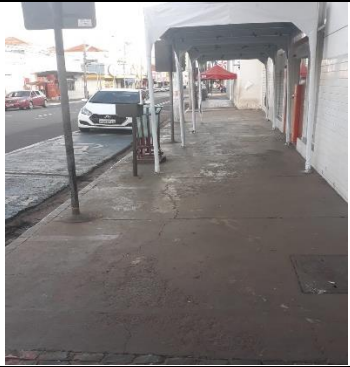
Tabela 4.1.3: Fotografias e pontuações quanto ao aspecto largura das calçadas.

| Trecho 1A- 2 Pontos | Trecho 2A- 5 Pontos | Trecho 3A- 3 Pontos |

| Trecho 4A- 3 Pontos | Trecho 5A- 3 Pontos | Trecho 6A- 3 Pontos |

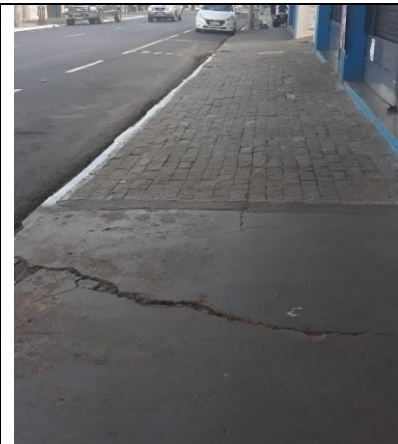
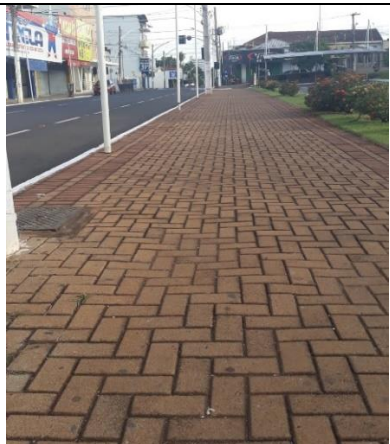
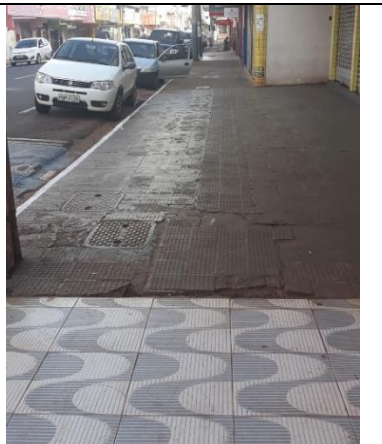
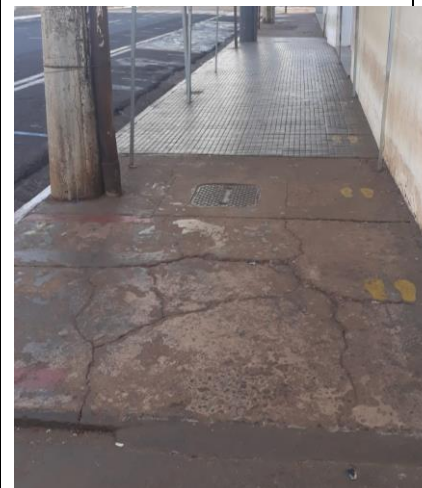
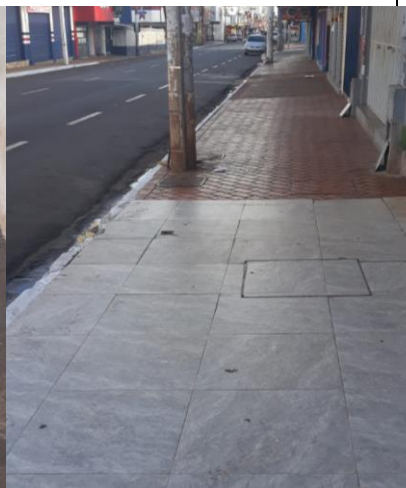
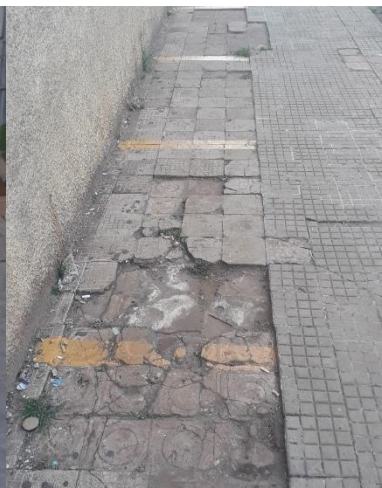
Tabela 4.1.4: Fotografias e pontuações quanto ao aspecto Estado/ condição da superfície da calçada.

| Trecho 1A – 3 Pontos | Trecho 2A – 5 Pontos | Trecho 3A – 3 Pontos |
| Trecho 4A– 3 Pontos | Trecho 5A– 3 Pontos | Trecho 6A– 3 Pontos |
| Trecho 1B– 2 Pontos | Trecho 2B– 2 Pontos | Trecho 3B– 3 Pontos |

O estado de conservação da superfície das calçadas, em sua maioria, apresenta condições regulares, pois possui pequenas rachaduras e desgastes no material da calçada. Porém, no trecho 1B e 2B as condições são precárias, devido a presença de buracos e irregularidades de pequena profundidade. Além disso, é válido ressaltar que, além dos pisos trepidantes, no trecho 2B foram encontradas grelhas com espaçamento maior que o permitido, pois segundo a NBR 9050 em rotas acessíveis o espaçamento máximo é de 15mm, porém foram encontradas grelhas espaçadas até de 4cm, como mostra a Figura 4.1.2.

O único trecho com superfície conservada é o trecho 2A, no qual se encontra a praça Tenente Diomar Menezes que apresenta piso em boas condições.

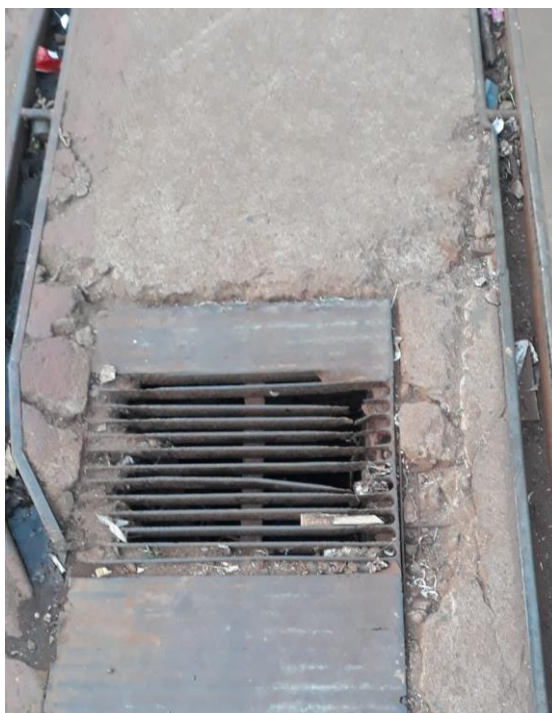
Figura 4.1.3: Tampa na faixa livre de acesso no trecho 5B.

Além disso no trecho 5B possui uma tampa que interfere diretamente na faixa livre.

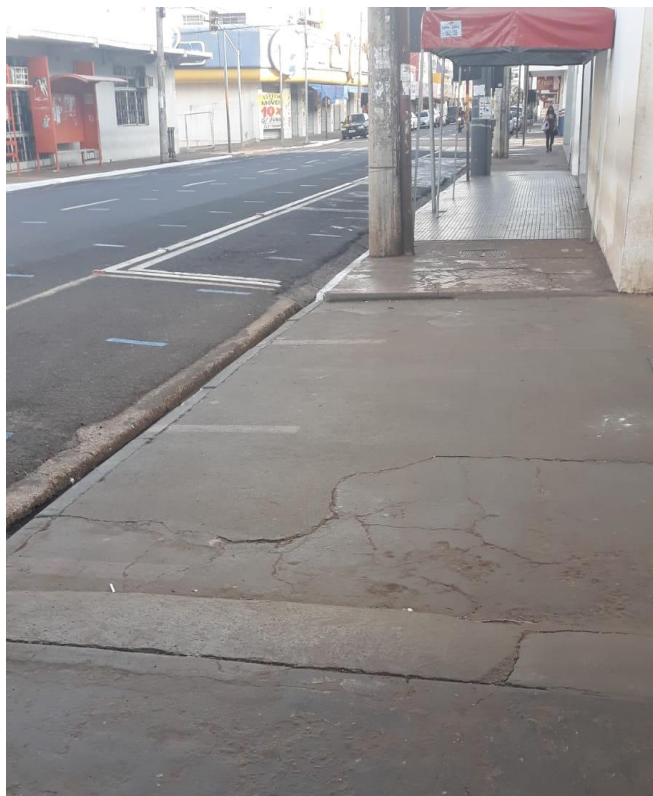
Figura 4.1.4: Exemplo de inclinação longitudinal no trecho 4A.

A inclinação longitudinal das vias em sua totalidade não extrapolam os limites mínimos recomendados. Porém, em muitos pontos possui obstáculos e faixas com inclinações que podem ser classificados como degrau sem concordância, como pode ser visto na Figura 4.1.2.

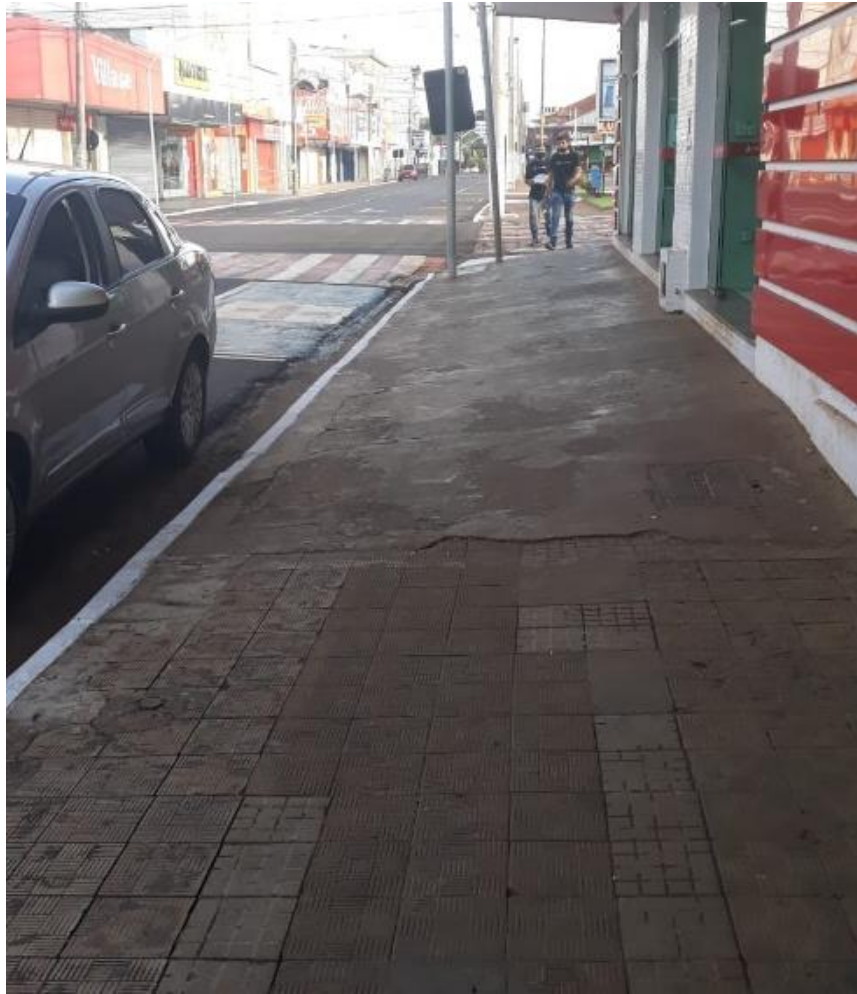
Figura 4.1.5: Exemplo de inclinação transversal e longitudinal no trecho 3A.

A inclinação transversal do trecho 3A mostrado na Figura 4.1.5 possui inclinação transversal de 8,63%. A inclinação transversal da superfície deve ser de até 2 % para pisos internos e de até 3 % para pisos externos segundo a NBR 9050, superior a isso é classificada como rampa, e rampas externas não podem possuir inclinação transversal superior a 3%.

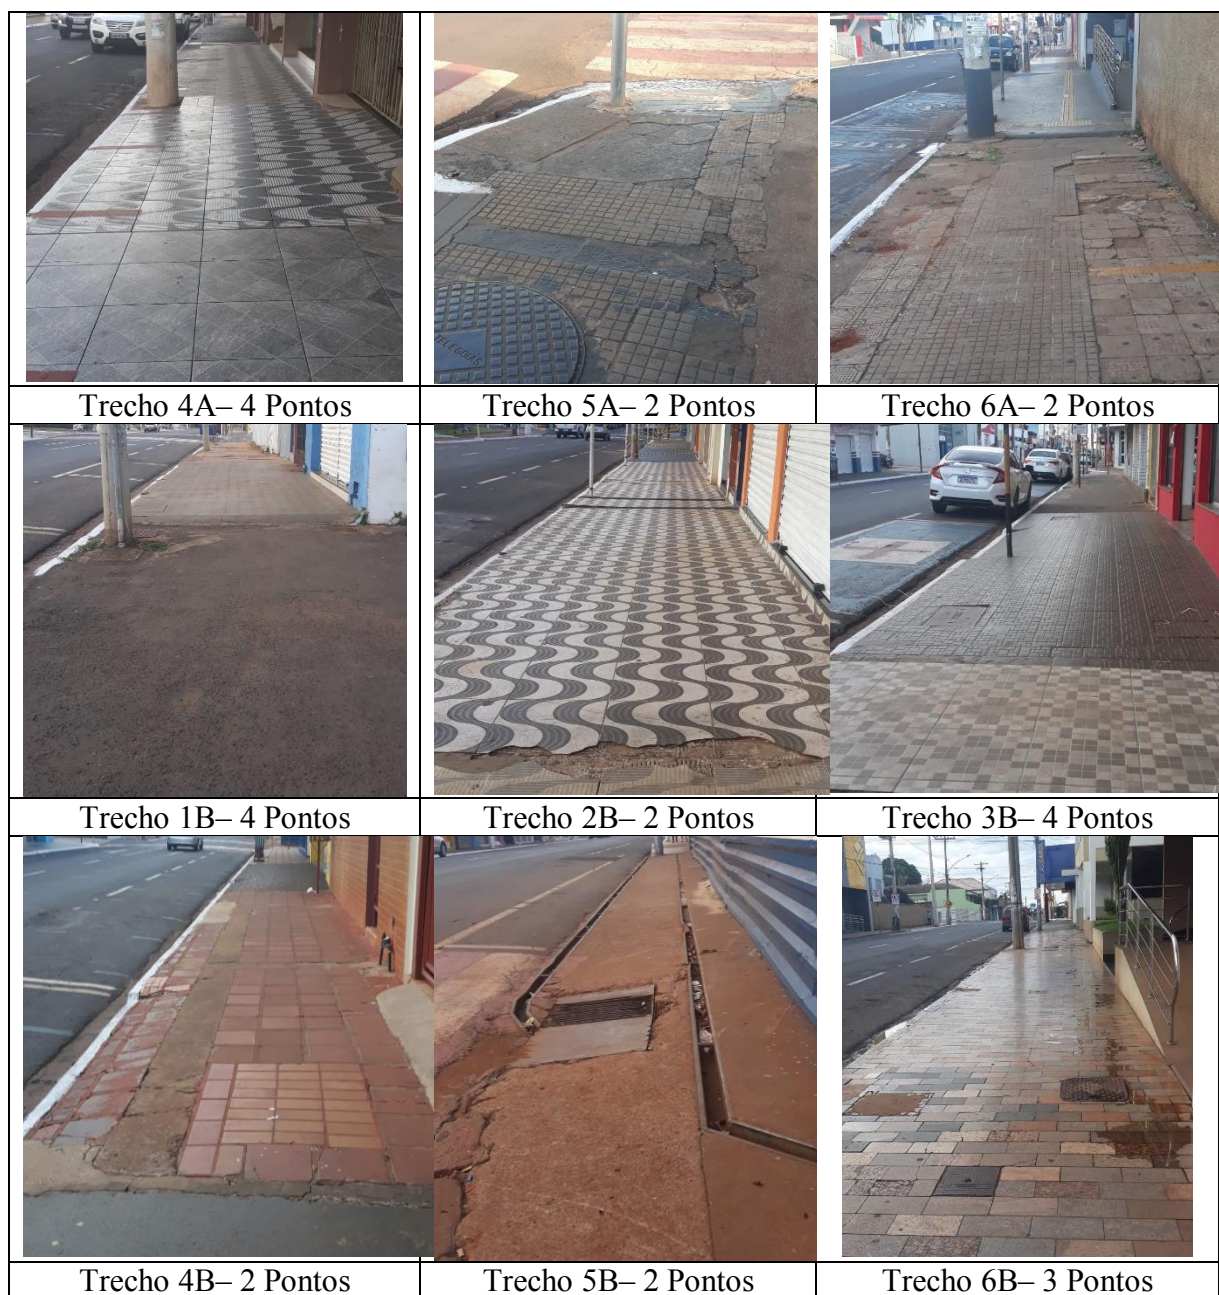
Tabela 4.1.5: Fotografias e pontuações quanto ao aspecto material empregado na calçada.

| Trecho 1A – 3 Pontos | Trecho 2A – 4 Pontos | Trecho 3A – 4 Pontos |

Não há um padrão no material empregado nas calçadas, eles variam dentro do mesmo trecho analisado. De forma geral, por falta de manutenção possui pisos trepidantes, soltos e sem manutenção, que os classifica em condições regulares, obtendo a pontuação igual a 4.

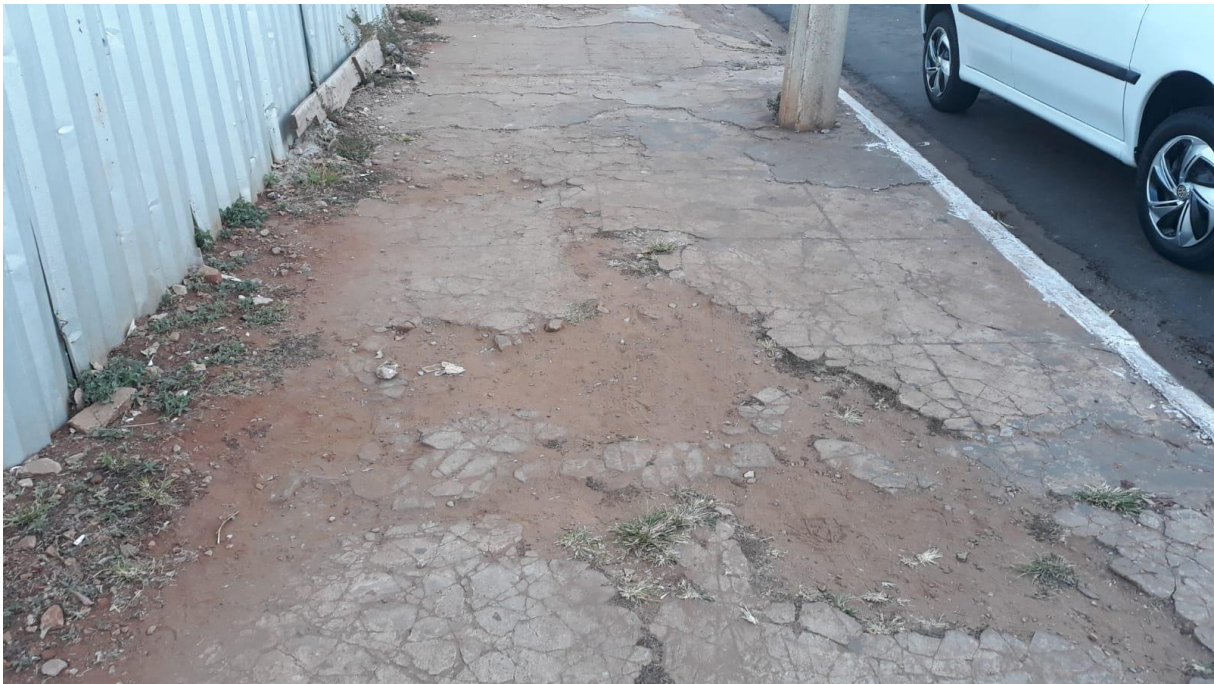
Figura 4.1.6: Material da calçada no trecho 1B.

Fazendo um adendo ao trecho 1B, ele possui superfície aceitável em todo o trecho, porém em uma parte do trecho se encontra em situações precárias como podemos ver abaixo.

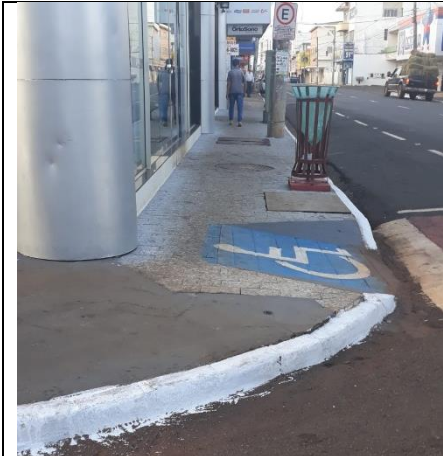
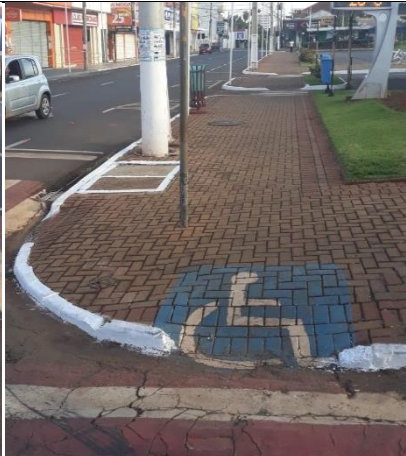
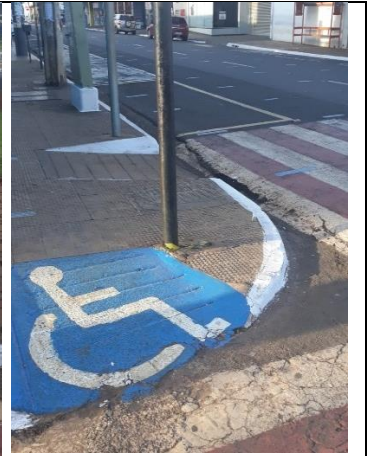
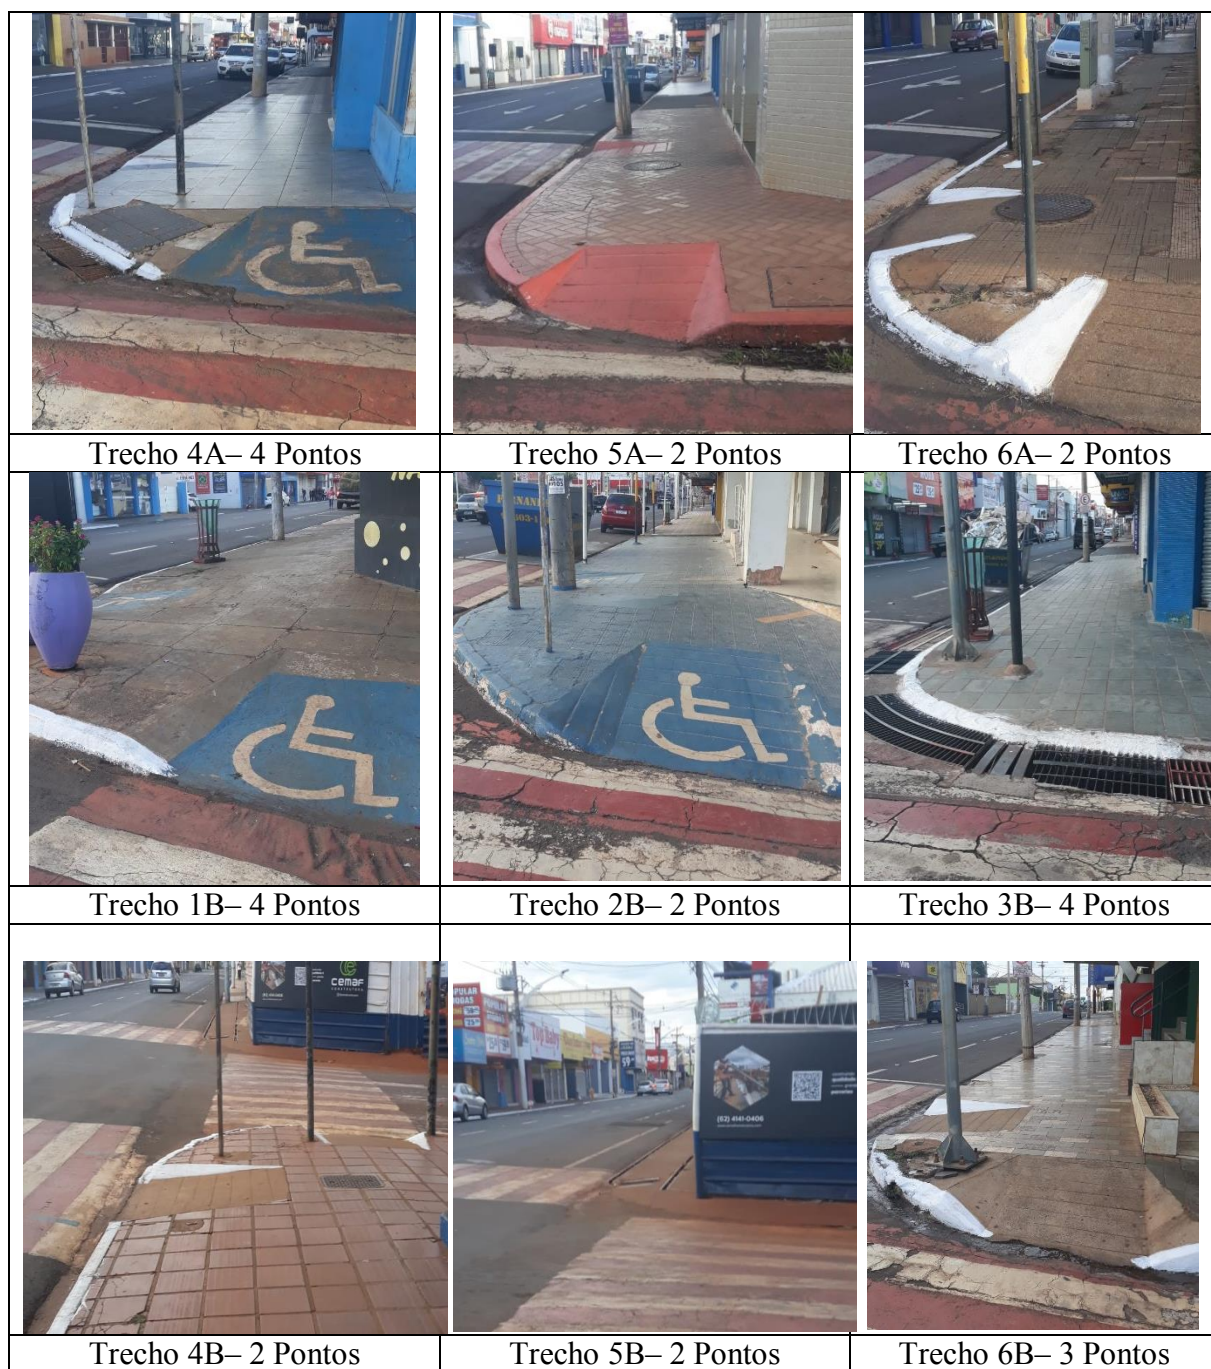
Tabela 4.1.6: Fotografias e pontuações quanto ao aspecto Sinalização e rampas.

| Trecho 1A – 3 Pontos | Trecho 2A – 4 Pontos | Trecho 3A – 4 Pontos |

Há rebaixos para cadeirantes nas calçadas em quase todos os trechos apenas 3B não possuem rebaixamento e no trecho 5B ele não é sinalizado.

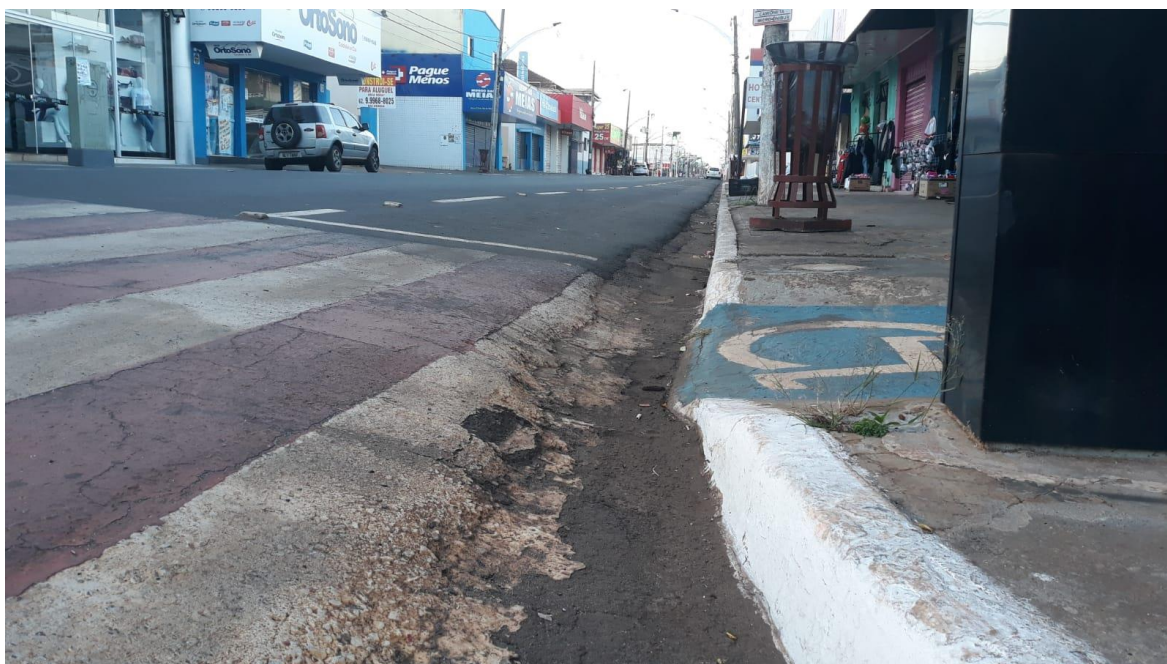
Figura 4.1.9: Desnível entre rebaixamento e leito carroçável.

Além disso, há desnível entre o rebaixamento e o leito carroçável em todo o trecho analisado como consta na Figura 4.1.9. Todavia deveria haver uniformidade entre o rebaixamento e a rua como consta na NBR 9050.

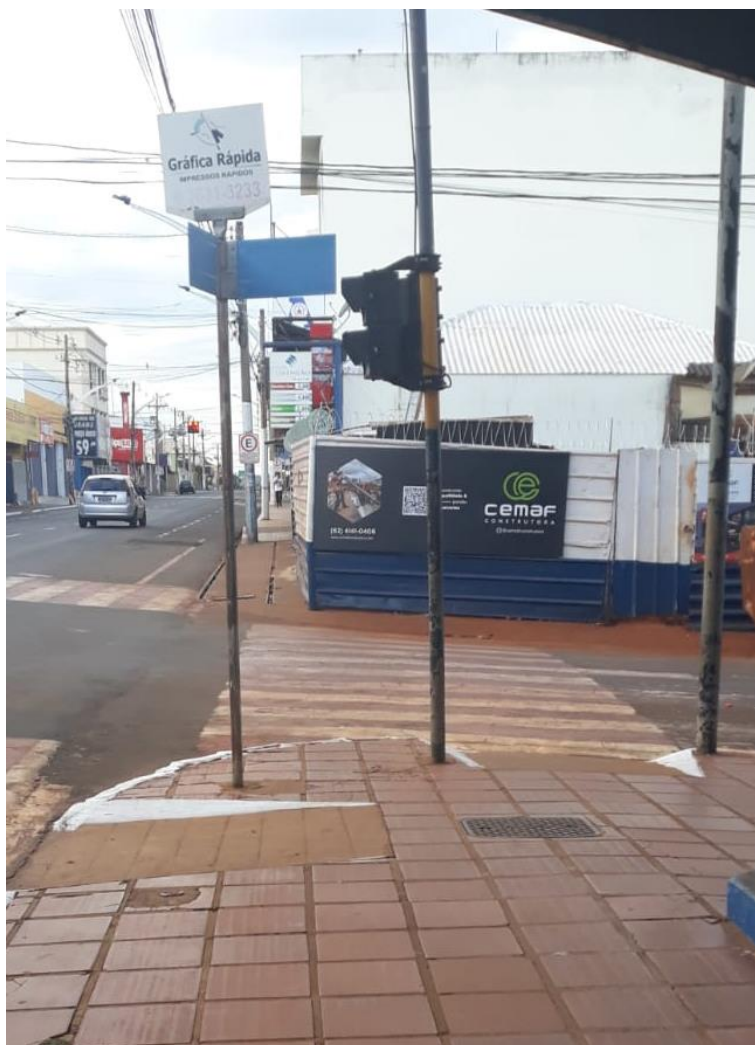
Figura 4.1.10: Semáforo para pedestres sem funcionamento.

Outro aspecto analisado, foi a existência de semáforos para pedestres. Há semáforos para pedestres em alguns cruzamentos como ilustra a Figura 4.1.10, entretanto não estão funcionando, e o tempo de travessia não está calibrado de forma adequada para uma travessia segura do pedestre.

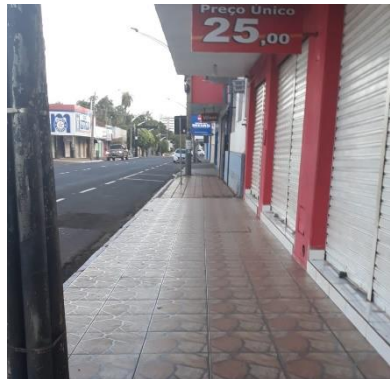
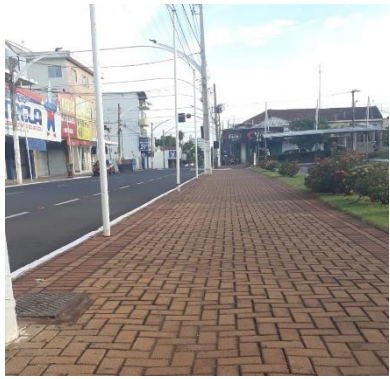
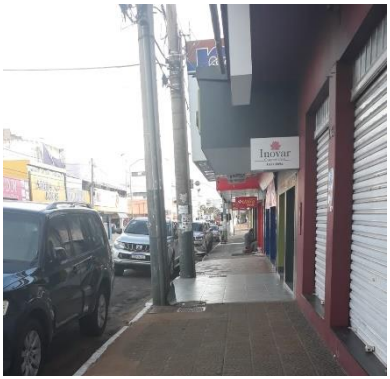
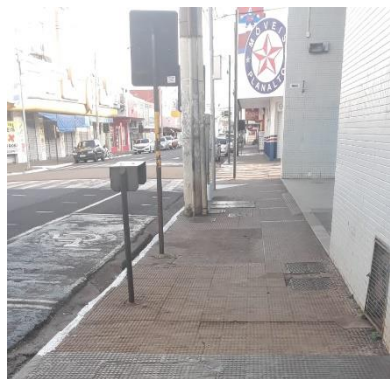
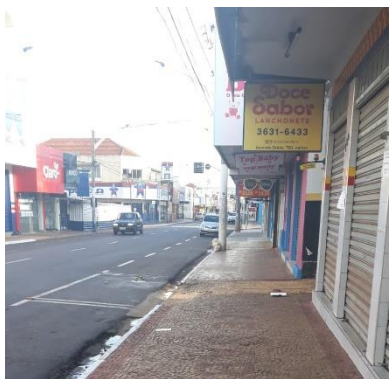
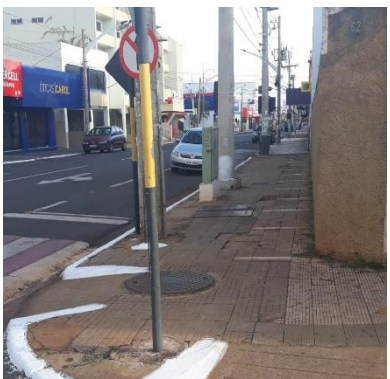
Tabela 4.1.7: Fotografias e pontuações quanto ao aspecto Arborização.

No quesito arborização, não há presença de árvores no trecho analisado, por isso todos os trechos pontuaram um ponto.

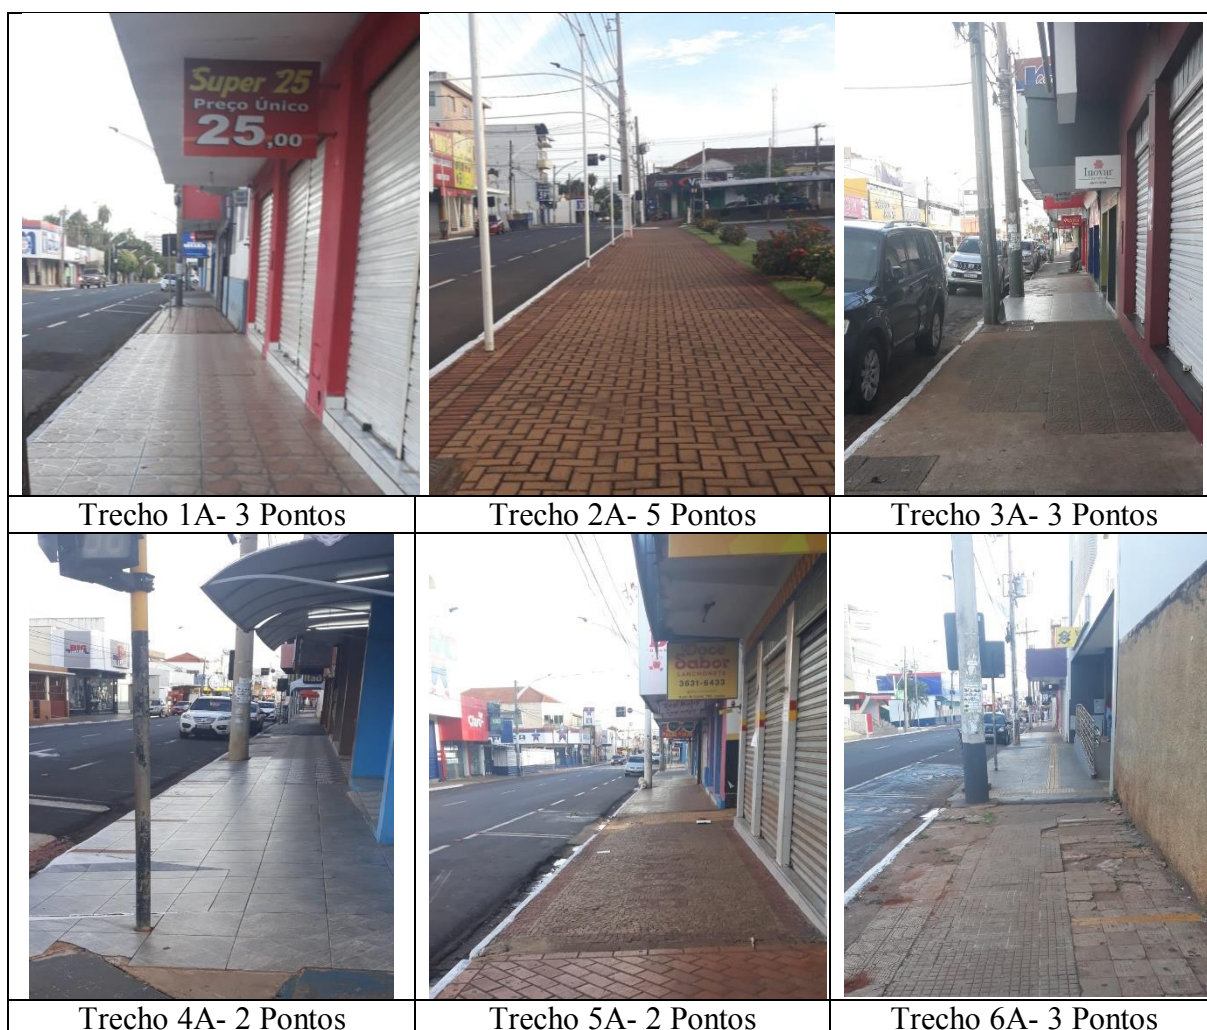
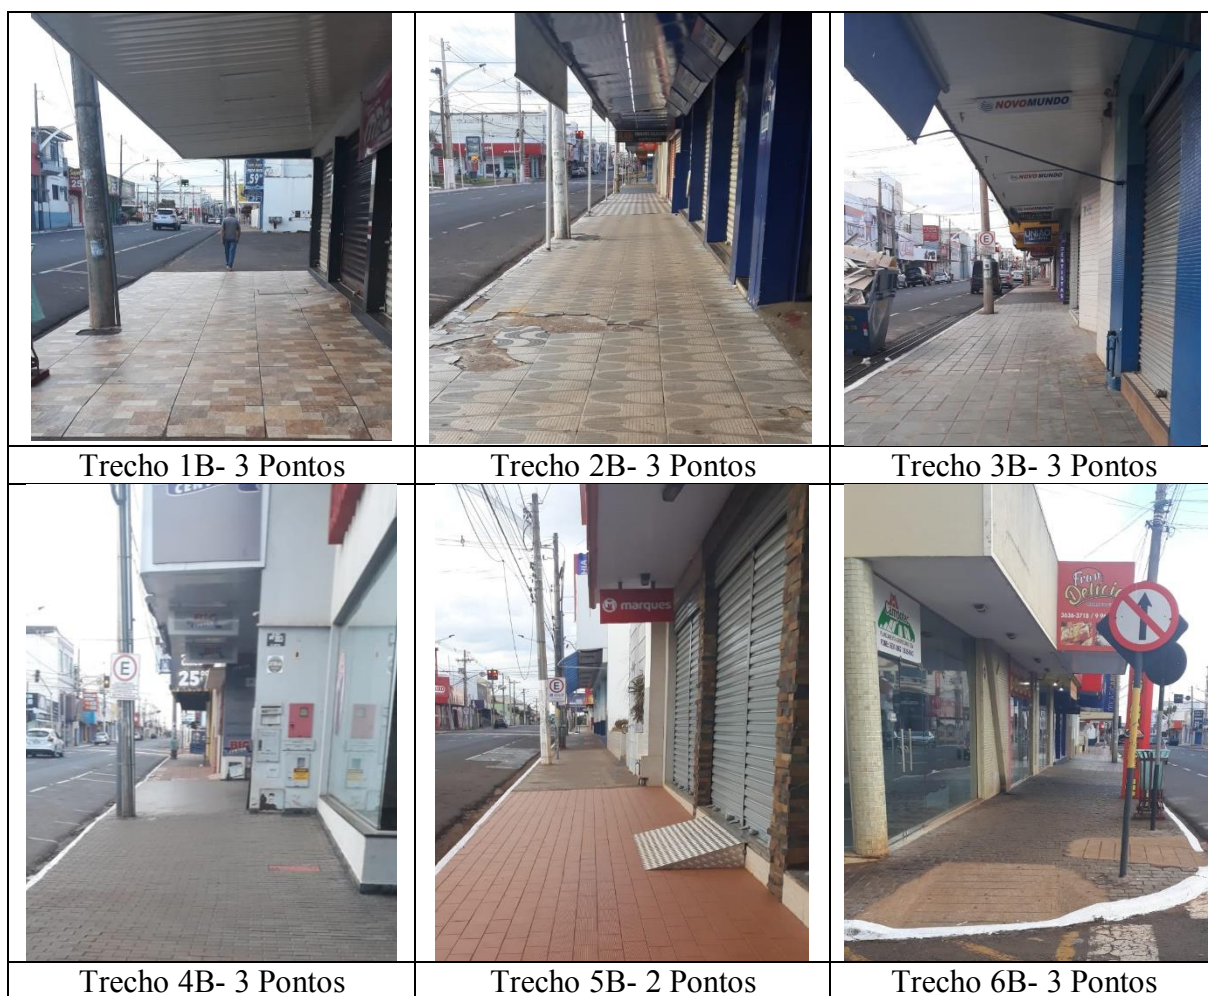
Tabela 4.1.8: Fotografias e pontuações quanto ao aspecto Estética.

Quanto ao aspecto estética, apresentam desordenação dos elementos presentes na fachada sem recobrimento em alguns pontos, em outros possui recobrimentos como toldos além de possuir publicidade em locais adequados e inexistência de identidade visual em alguns pontos.

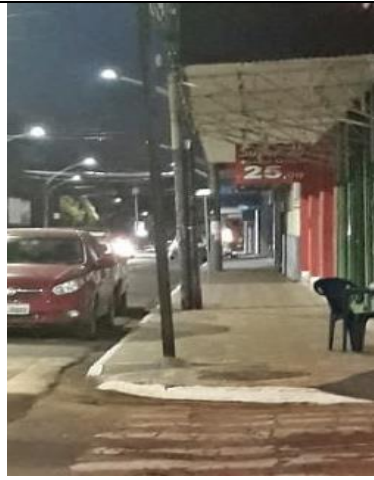
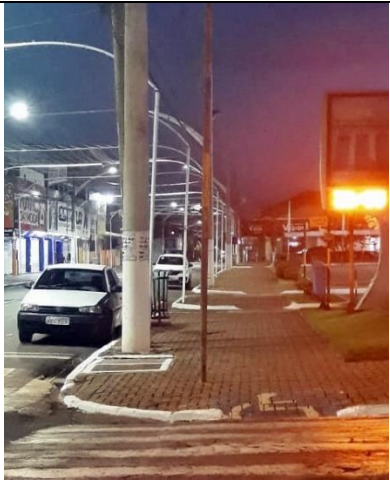
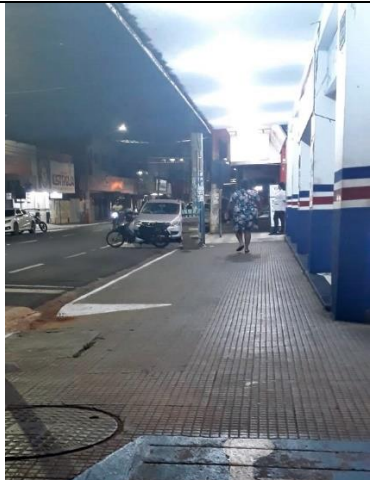
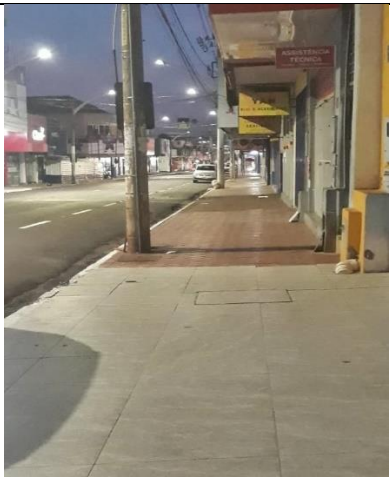
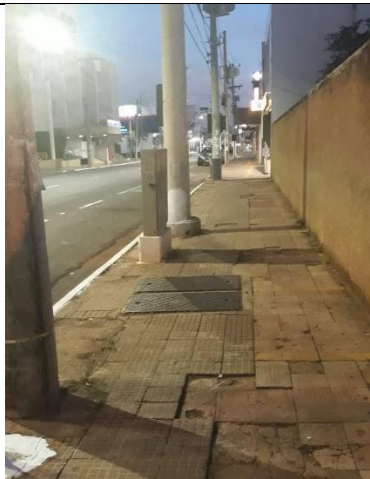
Tabela 4.1.9: Fotografias e pontuações quanto ao aspecto Iluminação.

Como pode-se constatar nas fotos acima no quesito iluminação, em todos os trechos analisados ela é satisfatória.

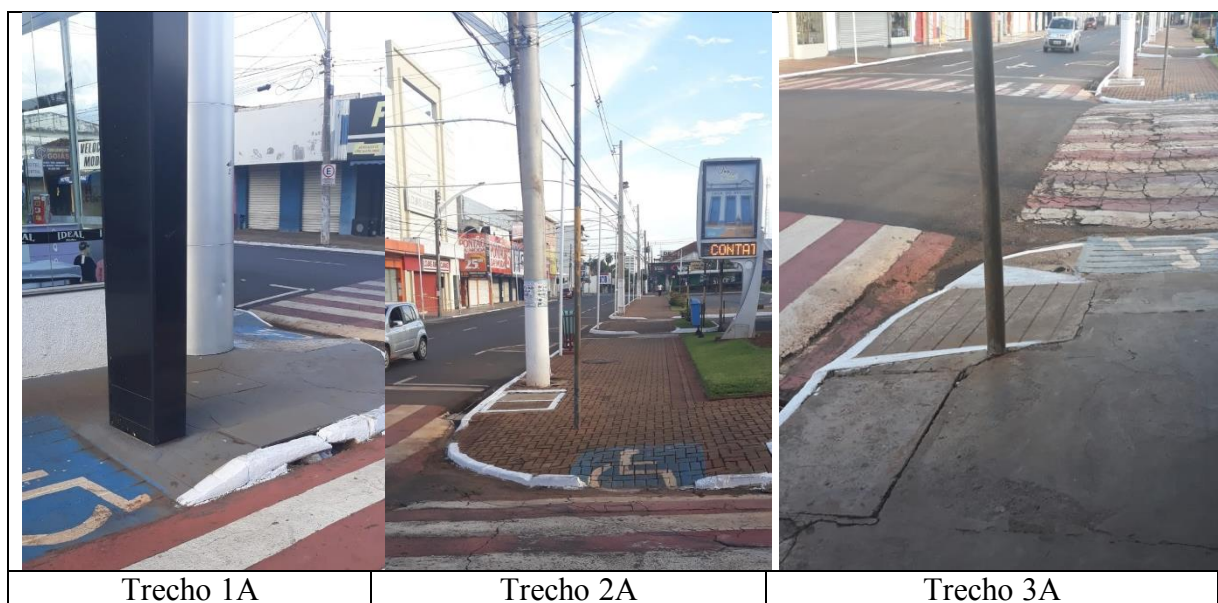
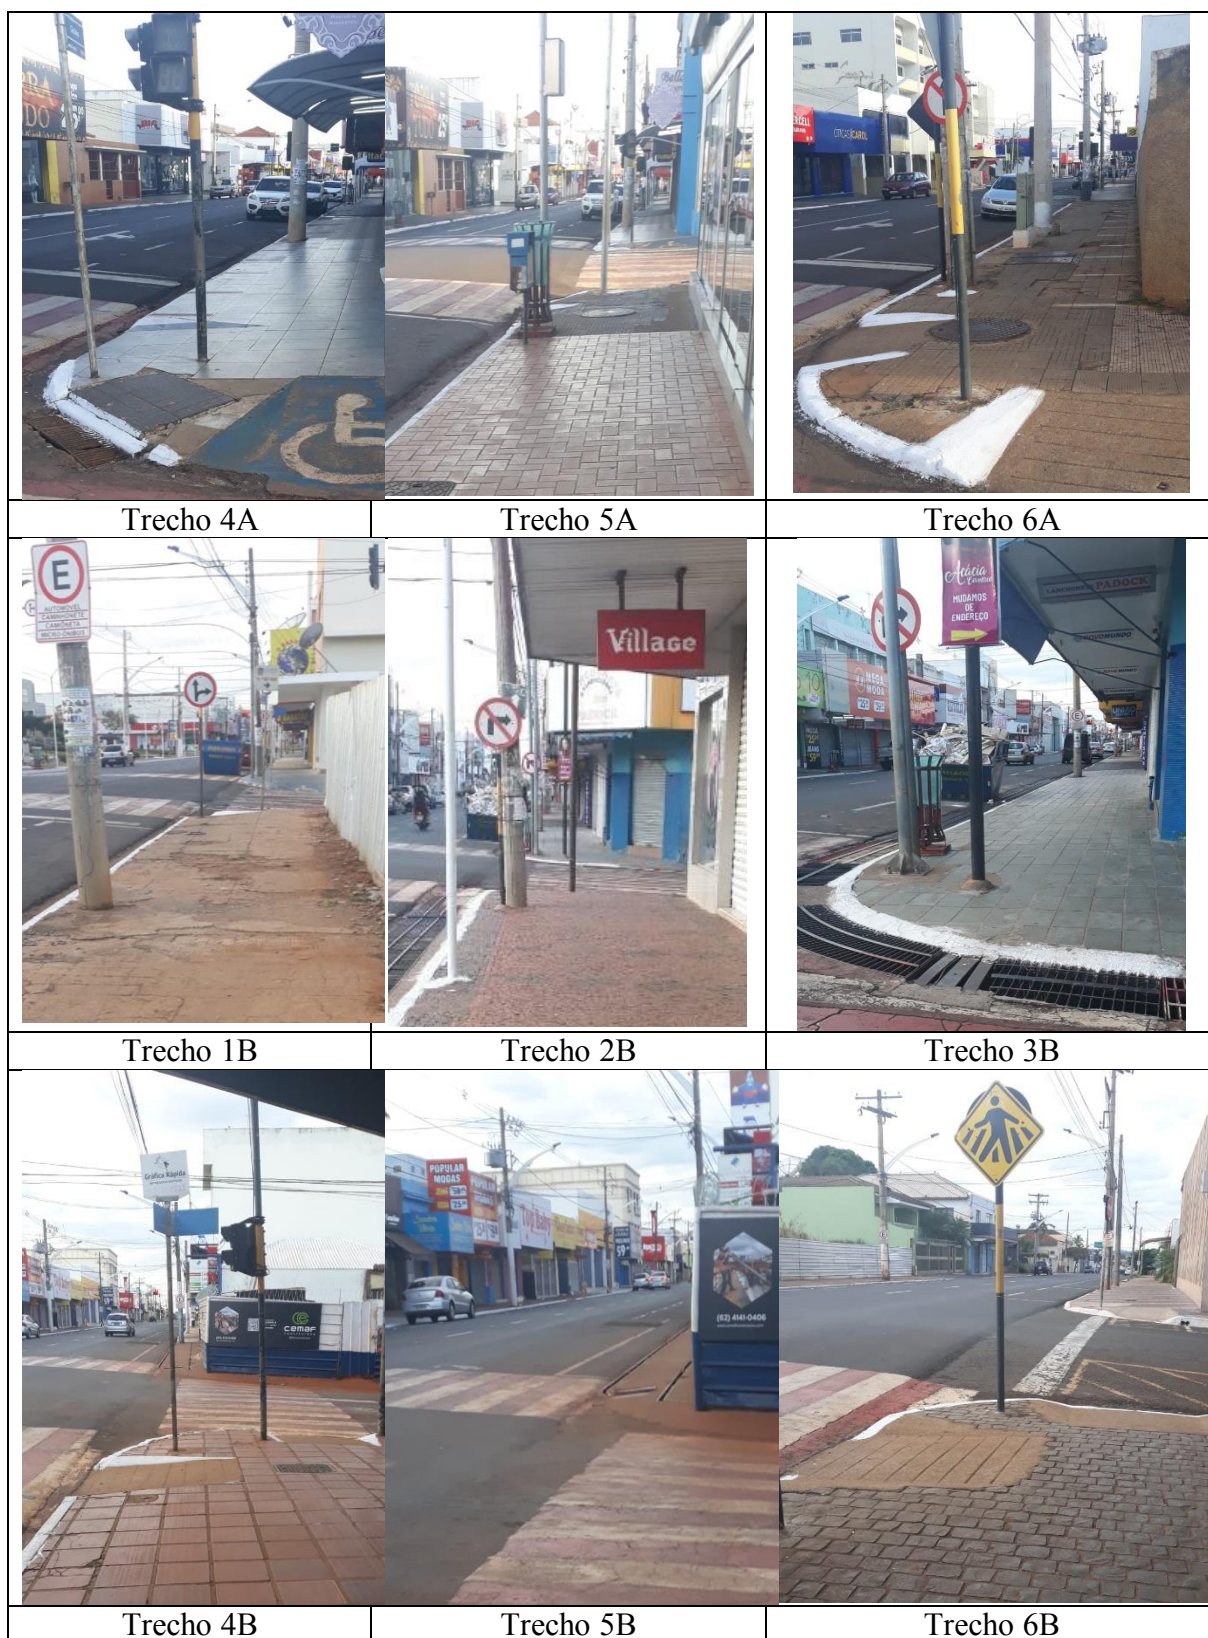
Tabela 4.1.10: Fotografias e pontuações quanto ao aspecto Visão de profundidade.

De forma geral possui equipamentos urbanos mal colocados nas esquinas, possui área de estacionamento no meio da quadra com boa sinalização.

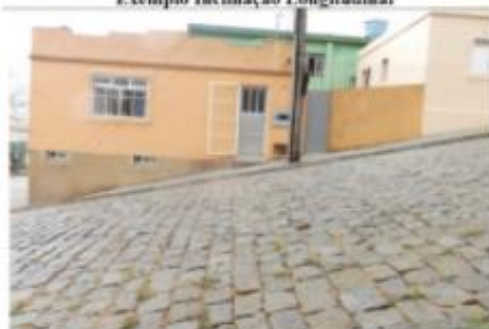
**Exemplo Inclinação Longitudinal**

Como você classifica a Inclinação longitudinal da calçada no trecho em análise?

- ☐ 1 - Excelente - Não possui inclinação, ou existe pouquíssima inclinação
- ☐ 2 - Bom - Pouco inclinada
- ☐ 3 - Regular - Inclinada
- ☐ 4 - Ruim - Muito inclinada
- ☐ 5 - Péssimo - Extremamente inclinada
