**ESTUDO DE CASO: ANÁLISE DE MANIFESTAÇÃO PATOLÓGICA PÓS-  
OCUPAÇÃO NO REVESTIMENTO CERÂMICO DE FACHADA DA AGÊNCIA  
CENTRAL DOS CORREIOS DE JATAÍ-GO**

Trabalho de conclusão de curso apresentado a Coordenação do curso de Bacharelado em Engenharia Civil do Instituto Federal de Educação, Ciência e Tecnologia de Goiás -Campus Jatai, como parte dos requisitos para a aprovação na disciplina TCC II (Trabalho de Conclusão de Curso II).

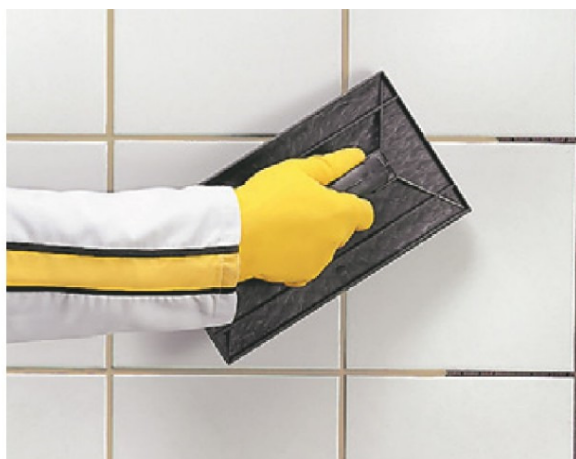
**Figura 7 – Rejuntamento de placas cerâmicas**

A NBR 13755 (ABNT, 1996) define junta de assentamento como: “espaço regular entre duas cerâmicas adjacentes”. Segundo Sabbatini *et al.* (1990) o preenchimento das juntas, chamado de rejunte e exemplificado na Figura 7, tem função de propiciar alívio de tensões ao reduzir o módulo de elasticidade dos panos de revestimento, aumentando sua capacidade de absorver deformações intrínsecas de origem térmica e higroscópica, e otimizar a aderência da placa cerâmica ao aumentar de maneira indireta a área de contato das placas com o substrato.

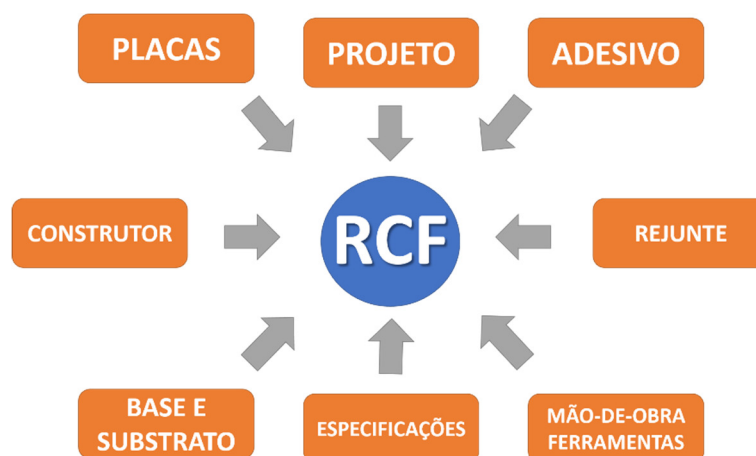
**Figura 11 – Aspectos relacionados ao revestimento cerâmico de fachada**

Os parâmetros e aspectos mencionados acima devem ser analisados de maneira que as definições e especificações de projeto contemplem as singularidades inerentes à situação em estudo. A diversidade de placas cerâmicas bem como dos outros materiais constituintes permite ao projetista optar pela combinação física e quimicamente adequada ao caso em questão. A Figura 11 apresenta aspectos inerentes ao RCF.

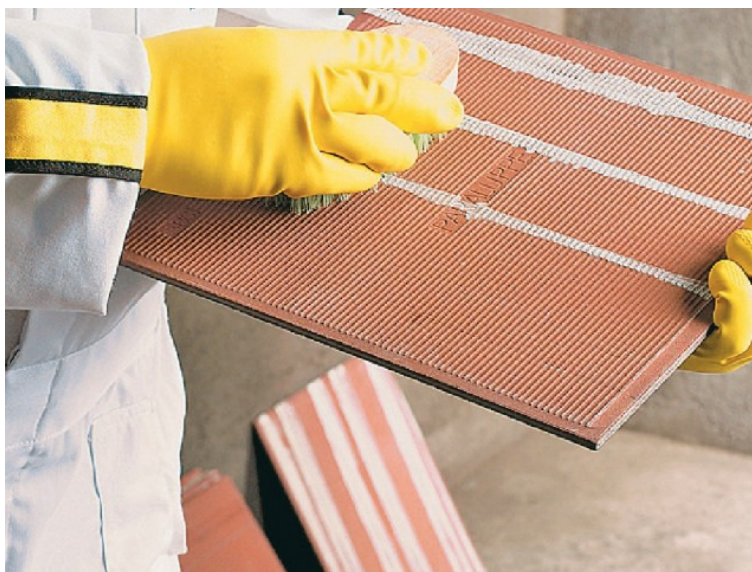
**Figura 13 – Escovação da placa cerâmica para limpeza**

- 1) Verificação da placa: a placa deve estar seca e limpa, a Figura 13 mostra a limpeza sendo realizado com escova de *nylon*;

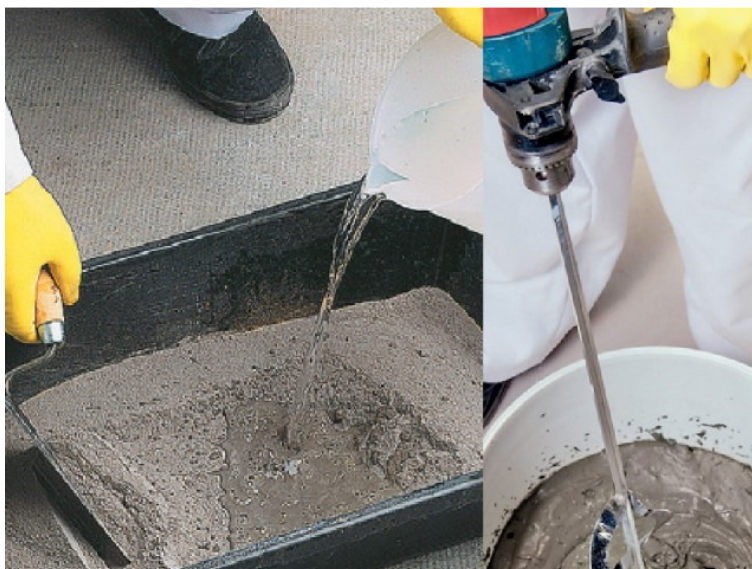
**Figura 14 – Adição de água à argamassa industrializada**

- 2) Preparo da argamassa colante conforme recomendação do fabricante, a Figura 14 ilustra a preparação do produto;

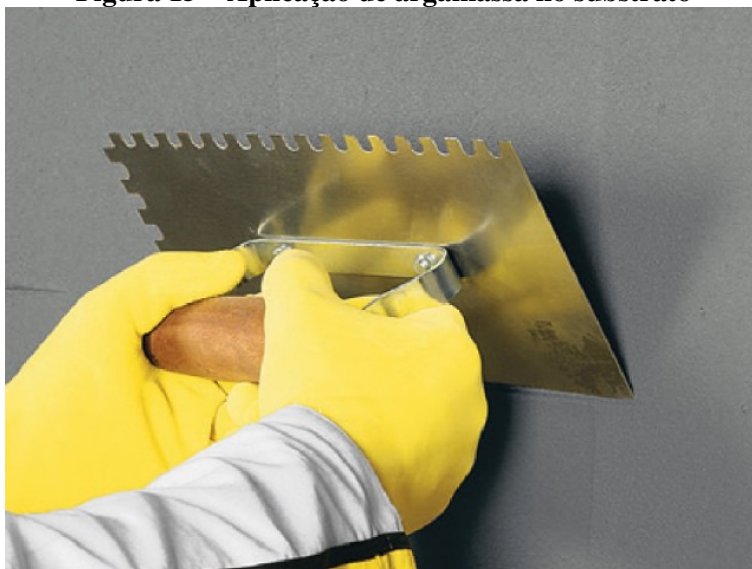
**Figura 15 – Aplicação de argamassa no substrato**

- 3) A argamassa é estendida com o lado liso da desempenadeira, conforme Figura 15;

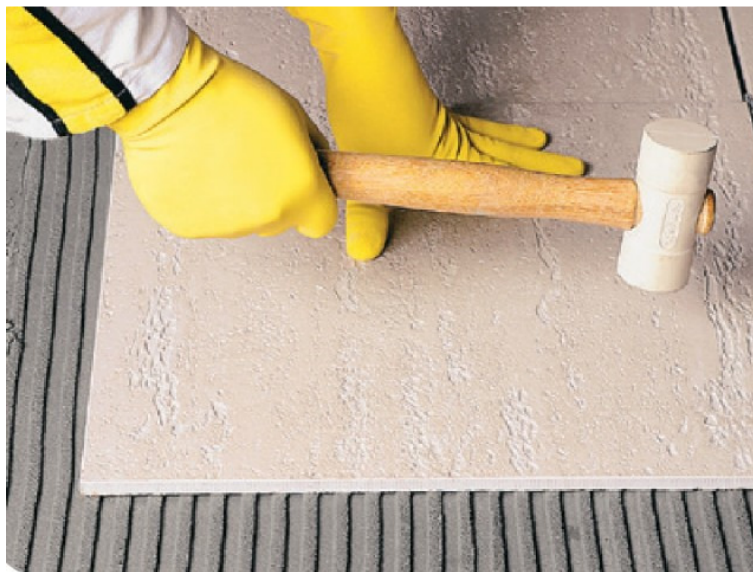
**Figura 17 – Assentamento da placa cerâmica sobre os cordões de argamassa colante**

- 5) Posicionamento da placa ligeiramente fora de posição para posterior pressionamento, utilizando os dedos e martelo de borracha, e arrastamento perpendicular até a posição definitiva, conforme mostra a Figura 17;

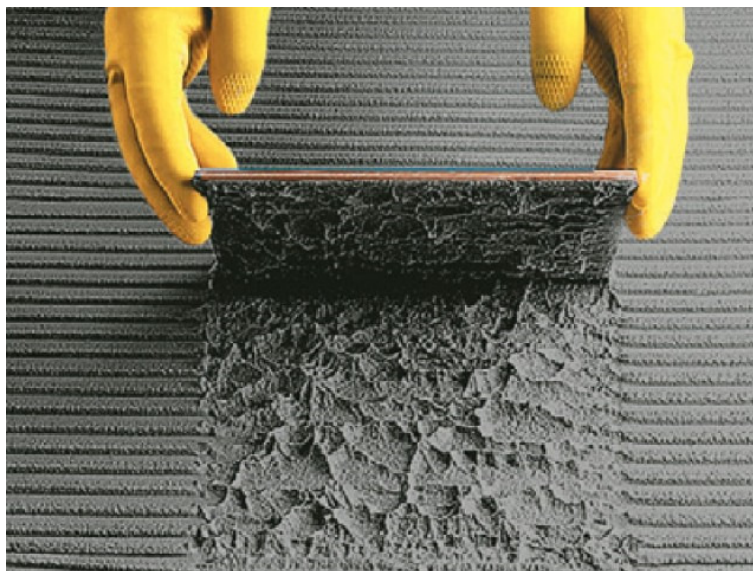
**Figura 18 – Verificação da execução do revestimento cerâmico**

Os cordões de argamassa devem ser esmagados com as vibrações aplicadas sobre a placa. A verificação pode ser feita retirando-se uma placa a cada 5 m<sup>2</sup> com o tempo máximo de assentamento de 30 min, a Figura 18 mostra a situação ideal de execução.

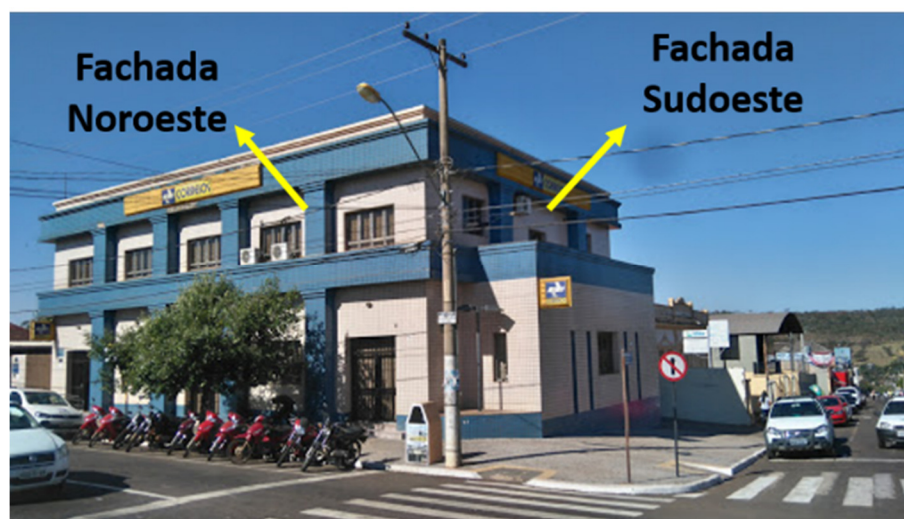
**Figura 20 – Fachada Noroeste e Sudoeste**

As fachadas em estudo são apresentadas na Figura 20 e na Figura 21.

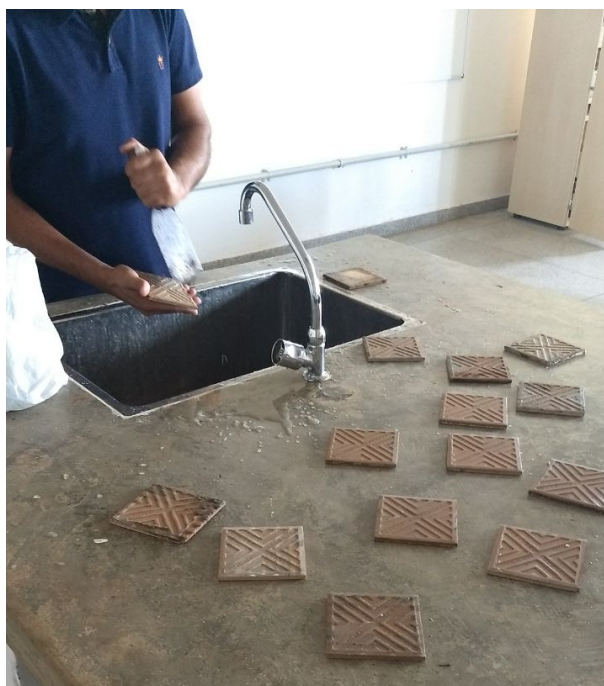
**Figura 23 – Limpeza das placas cerâmicas**

Após a coleta das amostras, essas foram submetidas a uma limpeza superficial com água e sabão neutro, para remoção de materiais pulverulentos e eventuais microrganismos, conforme Figura 23.

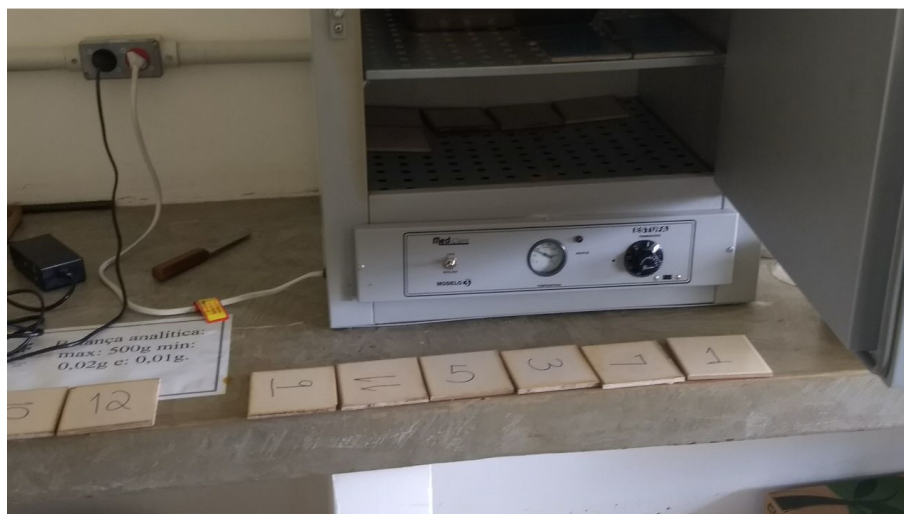
**Figura 24 – Secagem em estufa a 110°C**

Em seguida, as peças cerâmicas foram colocadas em uma estufa a  $(110 \pm 5)^{\circ}\text{C}$ , conforme Figura 24. Em conformidade com a NBR 13818 (ABNT, 1997), foram realizadas sucessivas pesagens em um intervalo de 24h até que a massa das placas cerâmicas se tornasse constante, ou seja, até que a diferença entre duas pesagens consecutivas fosse menor que 0,1%. A Figura 25 mostra o momento de averiguação da massa das placas cerâmicas.

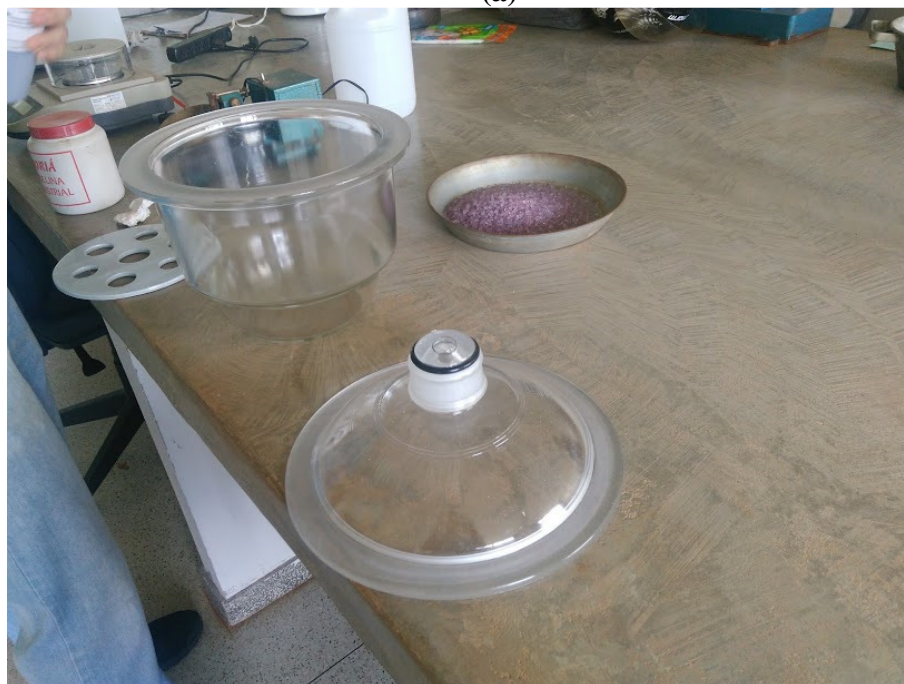
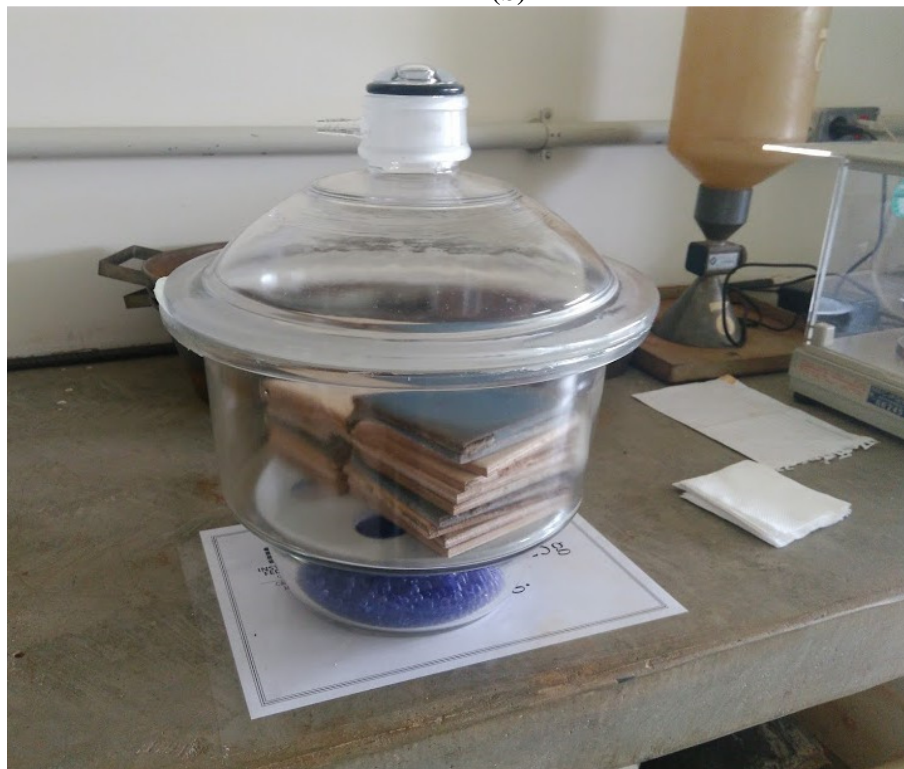
**Figura 26 – Resfriamento das placas cerâmicas (a) preparação do dessecador com vaselina (b) resfriamento das placas cerâmicas**

melhor vedação da tampa do dessecador com o recipiente, como pode-se observar na Figura 26 a seguir.

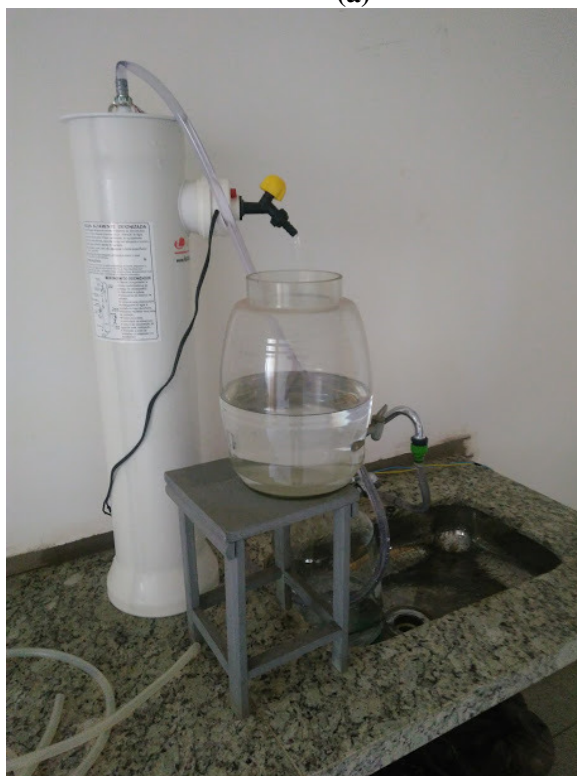
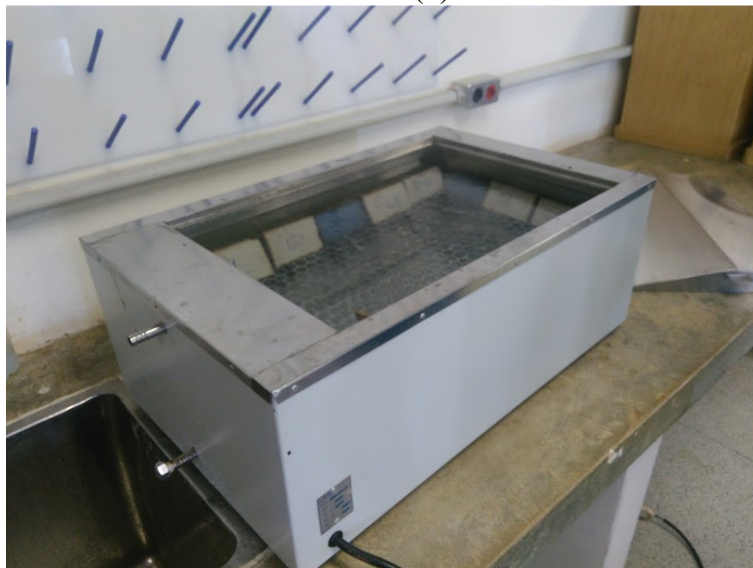
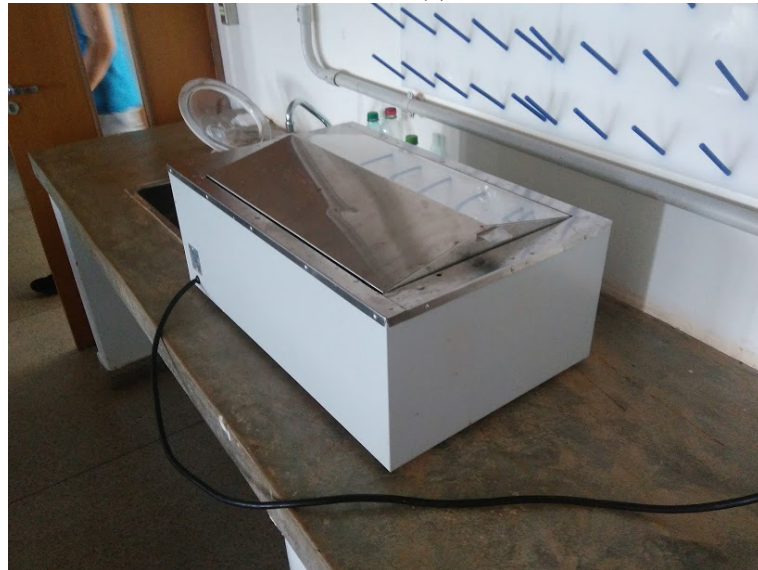
**Figura 27 – Fervura das placas cerâmicas (a) coleta de água deionizada (b) placas prontas para aquecimento (c) aquecimento**

Conforme os procedimentos preconizados pela NBR 13818 (ABNT, 1997), após o resfriamento das placas no dessecador, estas foram imersas em banho maria com água deionizada fervente por um período de 2 horas, com o nível da água 5 cm acima das placas. O equipamento utilizado para o banho maria é da marca DeLeo Equipamentos Laboratoriais, modelo BM-SOLO. A Figura 27, a seguir, mostra estes procedimentos.

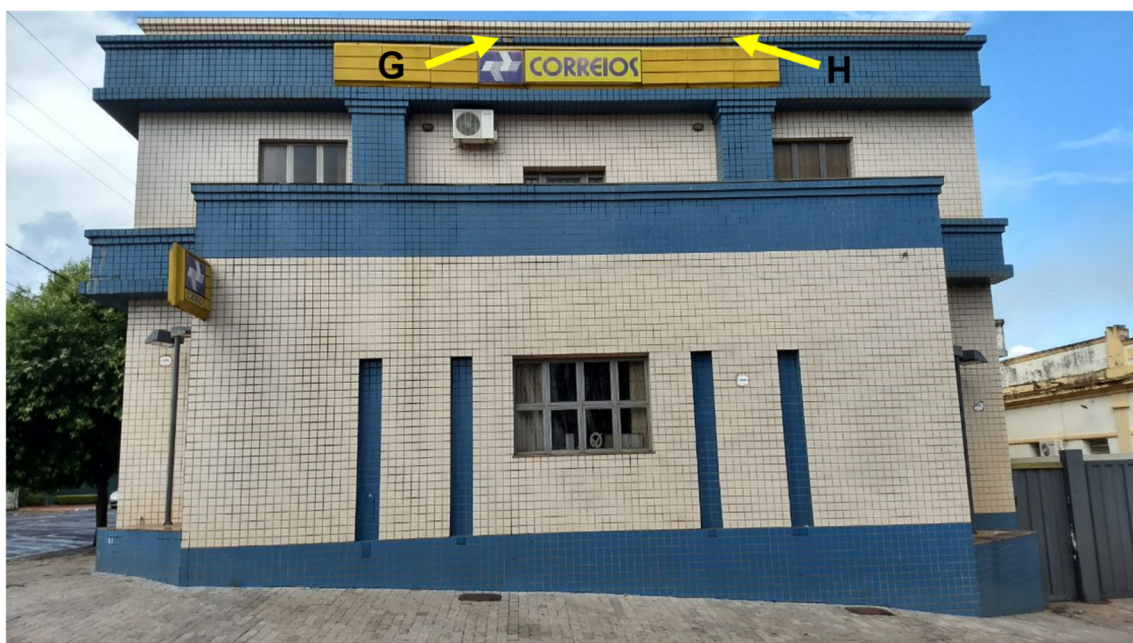
**Figura 29 – Fachada Sudoeste: regiões de descolamento G e H**

A inspeção visual das regiões de descolamento sugere a utilização de argamassa colante na execução do RCF, alguns aspectos embasam essa afirmação:

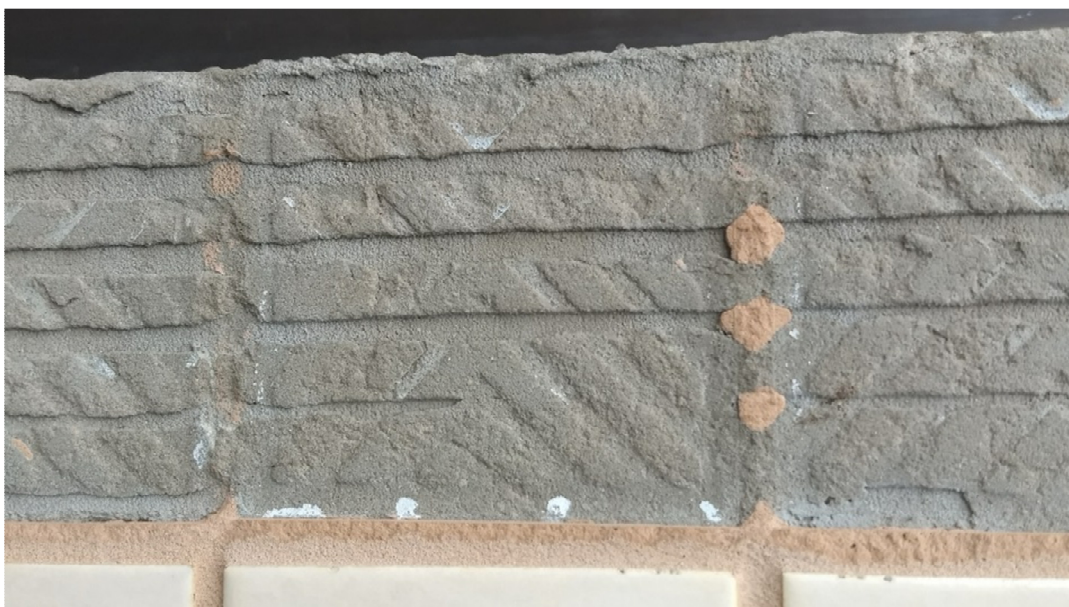
**Figura 30 – Cordões de argamassa colante região F de descolamento**

Em vistorias destinadas a interpretar melhor as causas do descolamento a ANFACER (2016) encontrou a mesma irregularidade em algumas obras. A associação destacou que a principal causa do problema é o tempo em aberto da argamassa, caracterizado pela NBR 14081-1 (ABNT, 2012) como o maior intervalo de tempo para assentamento de uma placa cerâmica propiciando, após a cura da argamassa, resistência à tração simples e direta.

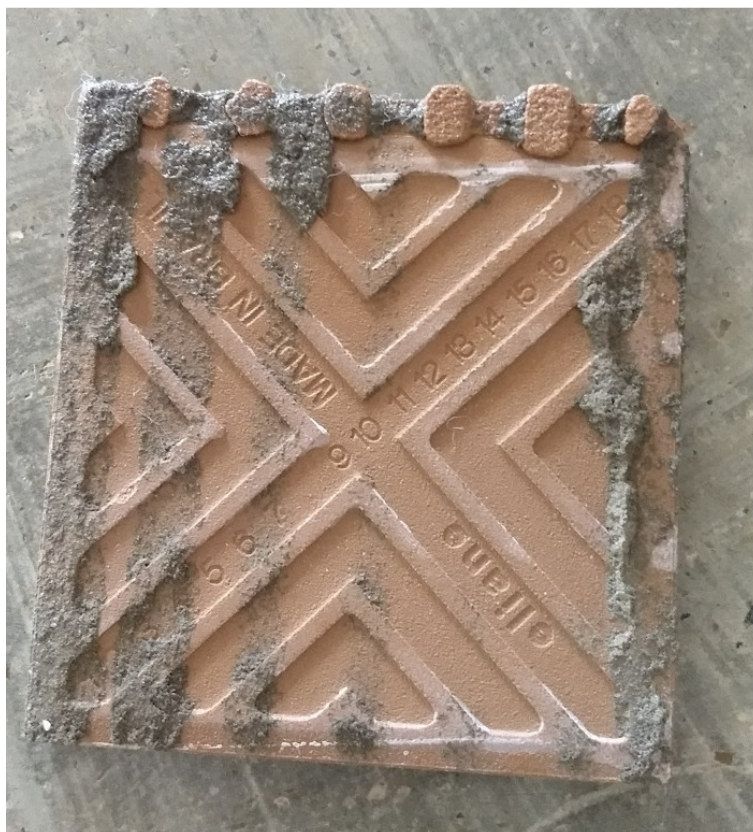
**Figura 31 – Amostra de tardez da placa cerâmica sem modificação**

Na Figura 31, é possível notar que não há vestígios de argamassa aplicada nas reentrâncias do tardez, as regiões não preenchidas pelos cordões estão limpas. O método executivo de colagem simples é eficiente quando garante a dispersão da argamassa colante sobre toda a placa aumentando a superfície de contato, caso isso não ocorra, o método executivo a ser empregado é o de dupla colagem, como demonstram os ensaios realizados pela ANFACER (2016).
