INSTITUTO FEDERAL DE EDUCAÇÃO, CIÊNCIA E TECNOLOGIA DE GOIÁS

**CURSO BACHARELADO EM ENGENHARIA CIVIL**

**PATOLOGIAS ENCONTRADAS EM REVESTIMENTOS DE ARGAMASSAS  
INORGÂNICAS – ESTUDO DE CASO**

Jataí  
2022

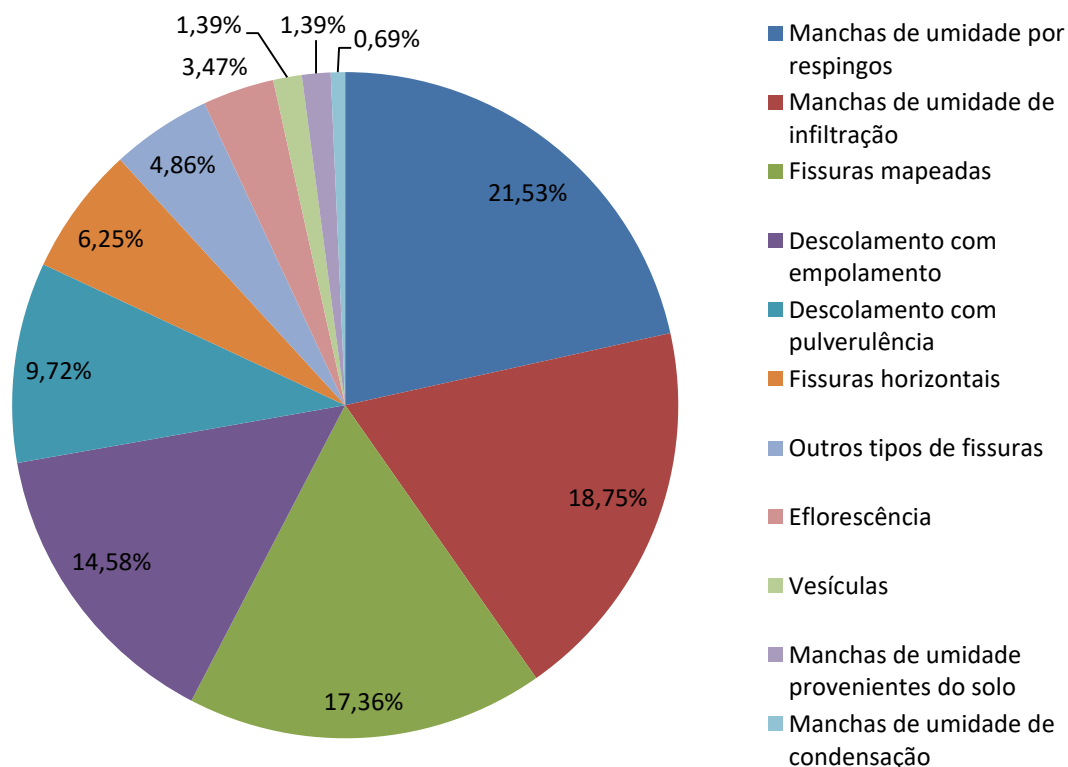
Figura 4.7 – Gráfico com porcentagem de incidências de manifestações patológicas nos planos de parede.

Foi evidenciado que a patologia de maior incidência em parede de revestimento argamassado corresponde à manchas de umidade por respingos com 21,53% do total de registros. Manchas de umidade de infiltração foram a segunda patologia com maior número de incidência com 18,75%. As fissuras mapeadas correspondem a 17,36% das incidências. Descolamento com empolamento representa um percentual de 14,58% e descolamento com pulverulência apresenta percentual de 9,72%.

Com base nos dados gerais, constata-se que mais de 40% de incidência das manifestações patológicas diz respeito a manchas de umidade.

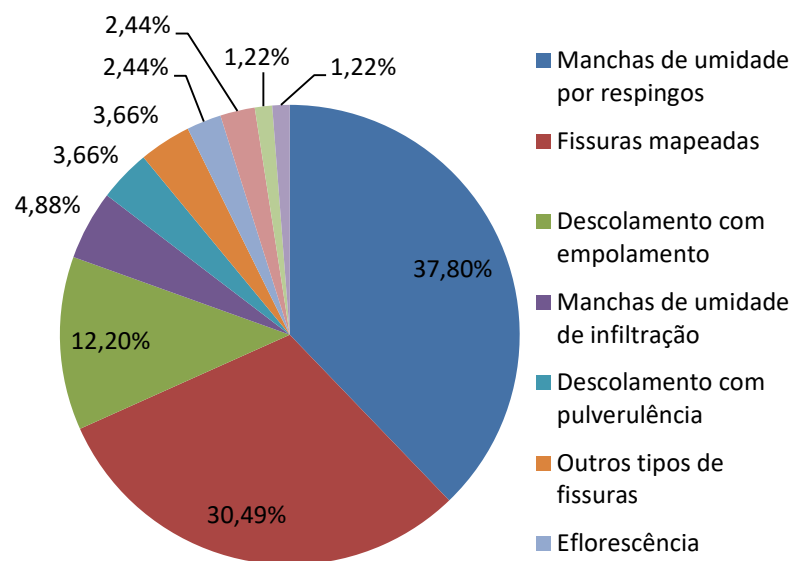
Figura 4.8 – Gráfico com porcentagem de incidências de manifestações patológicas nos planos externos de parede.

Dos 449 planos de parede analisados, 383 eram planos internos e 66 planos externos. Analisando o número de incidência pelos planos externos as manchas de umidade por respingos correspondem a 37,80% do total e foi registrada em 46,97% dos planos de parede. Ao todo foram encontrados 31 pontos de manchas de umidade por respingos, todos em planos externos de paredes. Assim como as fissuras mapeadas registradas em 25 pontos, que representam 30,49% do número de incidência em planos de fachada representando 100,00% do total de fissuras mapeadas encontradas no Instituto (Figura 4.8).

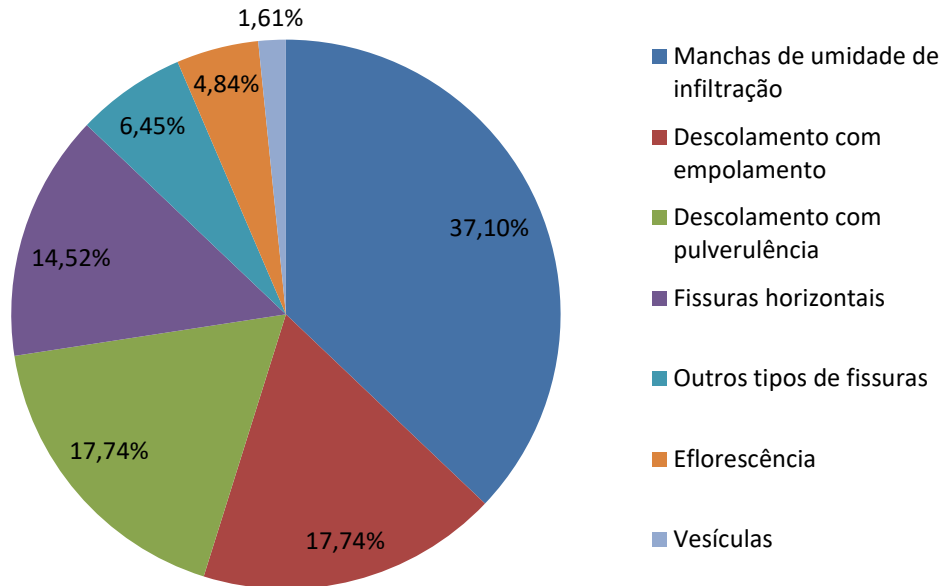
Figura 4.9 – Gráfico com porcentagem de incidências de manifestações patológicas nos planos internos de parede.

Os planos internos foram responsáveis por 43,05% do total de incidência de manifestações patológicas. Manchas de umidade por infiltração foram responsáveis por 37,10% do número total de incidência, seguidas por descolamento com empolamento e descolamento com pulverulência, cada com 17,74% (Figura 4.9). Confrontando a distribuição de manifestações patológicas nos planos de fachada.

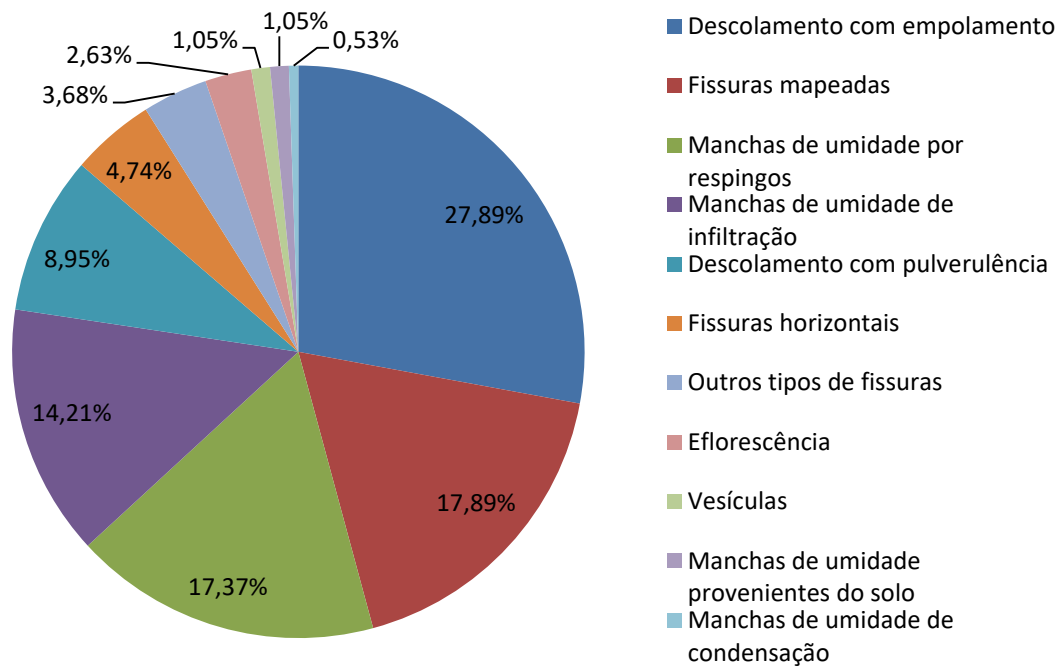
Figura 4.10 – Gráfico com porcentagem de ocorrências de manifestações patológicas nos planos de parede.

A manifestação patológica de maior ocorrência por este método foi o descolamento com empolamento, responsável por 27,89% do número total, diferentemente do Método de incidência em que houve predominância de manchas de umidade por respingos. As fissuras mapeadas representaram 17,89% do número de ocorrência com 34 registros, seguida por manchas de umidade por respingos com 33 registros compreendendo 17,37% do total (Figura 4.10).

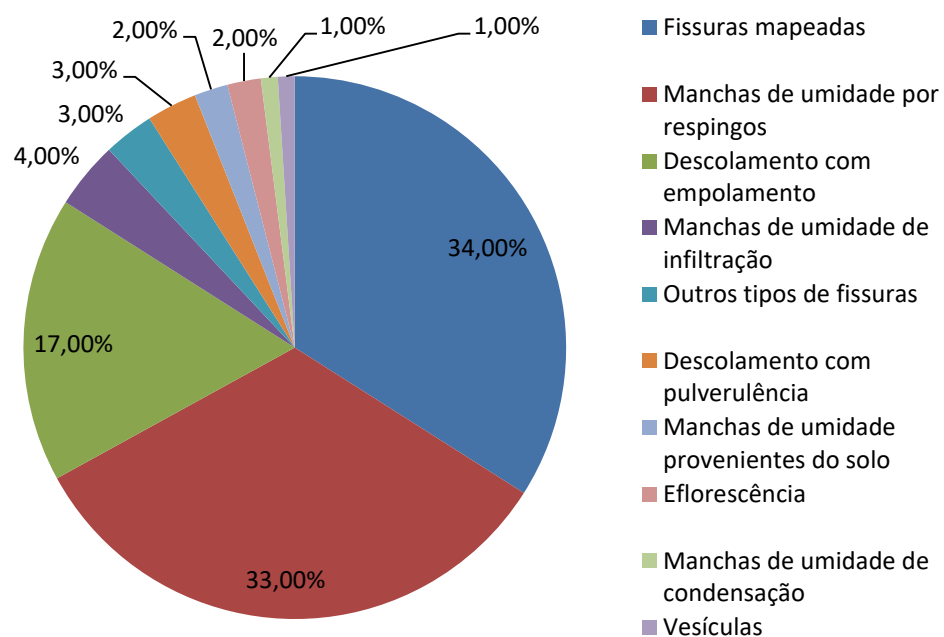
Figura 4.11 – Gráfico com porcentagem de ocorrências de manifestações patológicas nos planos externos de parede.

Os planos de fachada foram responsáveis por 52,63% da ocorrência de manifestações patológicas com 100 anomalias registradas. O índice médio de patologias por plano de parede externo foi de 1,52, evidenciando que os planos de fachada foram mais danificados e a manifestação de maior ocorrência foram as fissuras mapeadas com 34% do número total. Seguida pelas manchas de umidade por respingos com 33% e 33 ocorrências (Figura 4.11).

Descolamento com empolamento foi a terceira patologia com maior número ocorrência representando 17% do total, e por conta dessa patologia ter maior intensidade em números gerais, evidencia que a maior ocorrência dessa patologia foi em planos internos.

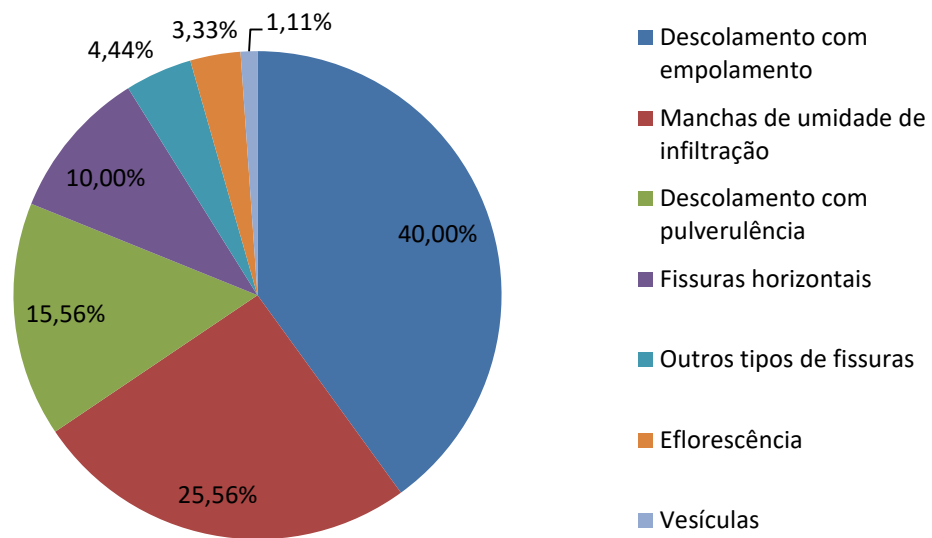
Figura 4.12 – Gráfico com porcentagem de ocorrências de manifestações patológicas nos planos de parede.

Nos 383 planos de fachada internos do Instituto foram encontradas 90 ocorrências de manifestações patológicas. A manifestação de maior predominância foi descolamento com empolamento, averiguados em 36 pontos e sendo responsável por 40% do total de ocorrência de patologias em planos internos (Figura 4.12).

Manchas de umidade por infiltração compreenderam 25,56%, encontradas em 23 pontos. Os planos internos foram responsáveis por 87,00% do total geral deste tipo de manifestação patológica no Instituto.

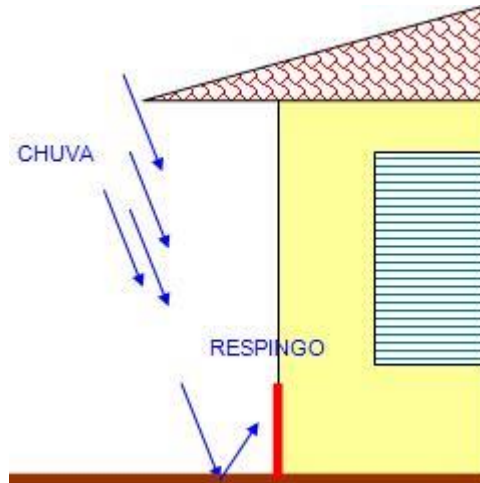
Figura 4.14 – Representação da gota de chuva atingindo o chão e respingando na parede

A pequena extensão de dos beirais existentes, permite que a água escorrida do telhado, ao atingir o solo, respingue nas paredes da construção (Figura 4.14), as paredes, por sua vez não apresentam tratamento superficial adequado no trecho atingido, assim esse trecho vai causando manchas de umidade que vão se acentuando com o tempo (SEGAT, 2005) O respingo de chuva é bastante nocivo à pintura e torna-se bastante abrasivo ao chocar-se na parede atuando como uma lixa fazendo com que além de remover a pintura e atacar o

revestimento deixa a parede sem proteção contra a infiltração da água da chuva podendo causar danos na parte interna (EBANATAW, 2010) (Figura 4.15).
