**TRABALHO DE CONCLUSÃO DO CURSO DE ENGENHARIA CIVIL DA  
MOBILIDADE**

**PATOLOGIAS NA CONSTRUÇÃO CIVIL: ESTUDO DE CASO DE UMA  
RESIDÊNCIA UNIFAMILIAR EM ANÁPOLIS-GO**

**2022**

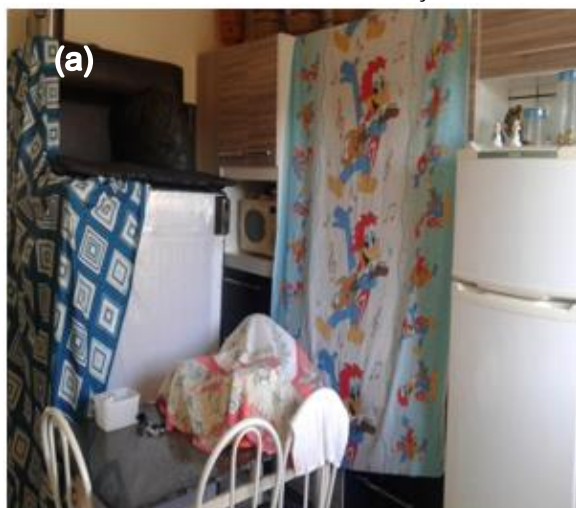
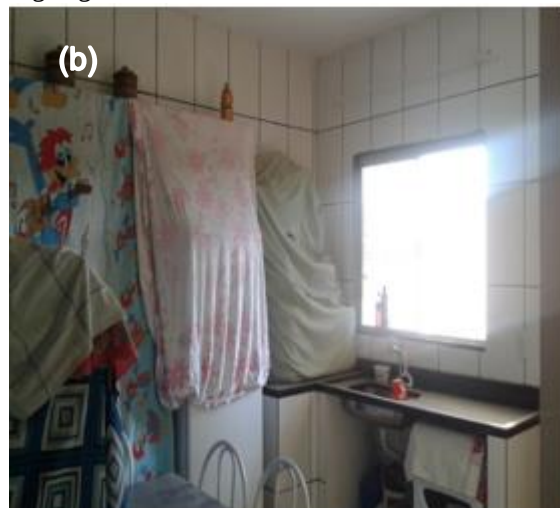
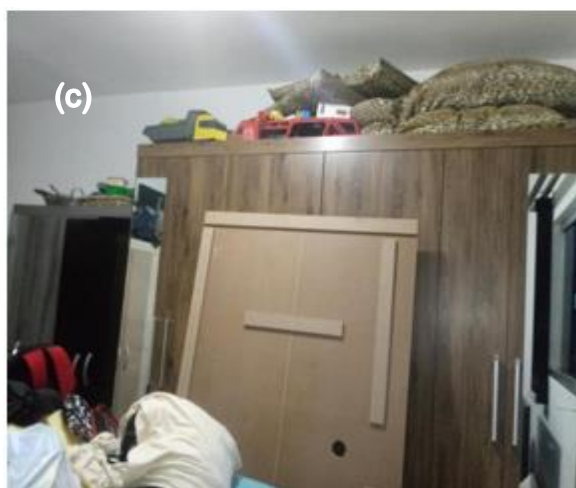
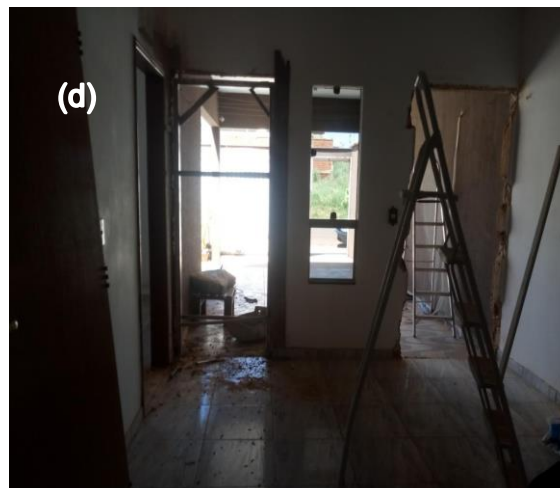
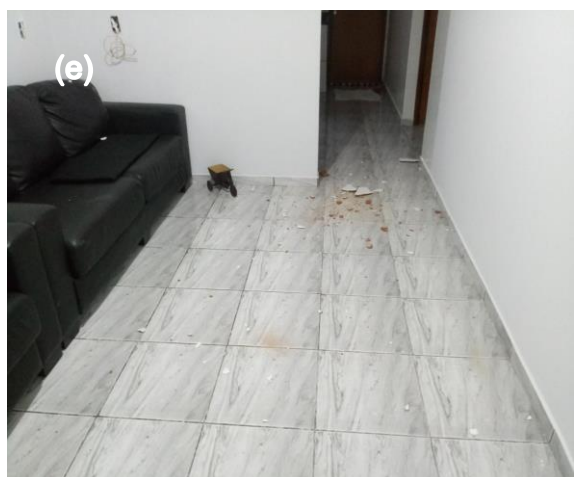
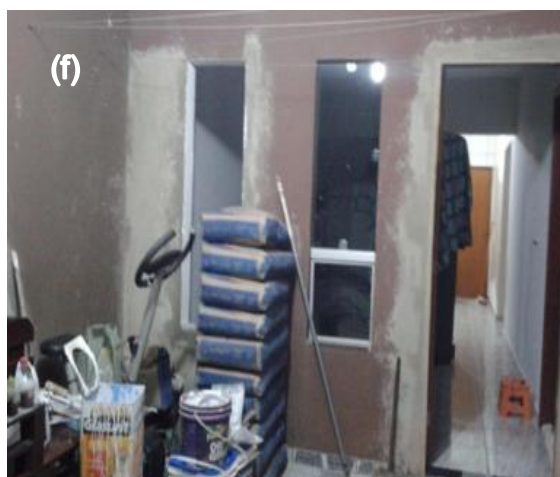
Destaca-se que, de acordo com a cronologia da edificação, é possível conhecer o histórico do imóvel em estudo, sendo esse, do ano de 2013 até 2022. A seguir, na Figura 8, é possível observar alguns registros fotográficos da vivência de moradores com a edificação em processo de reparo. Notam-se móveis amontoados, camas e armários desmontados, lençóis tentando cobrir e proteger os eletrodomésticos contra pó e respingos de materiais utilizados na edificação em reforma.

**Figura 8:** Registros de obras e reparos na edificação estudada, demonstrando (a) armários e (b) eletrodomésticos da cozinha da residência cobertos para proteção contra poeira, (c) móveis da suíte do casal desmontados e suspensos, (d) portas e janelas em reparo e (e) resquícios desse reparo pelo chão da sala de estar, e (f) materiais de construção armazenados na garagem da residência.
